## **Bundeling van zonlicht door gekromde gevels**

### **Een concreet probleemgeval onderzocht met parametrische tools, simulatie en controlemetingen**

Schipper, H.R.; Brembilla, E.

2023

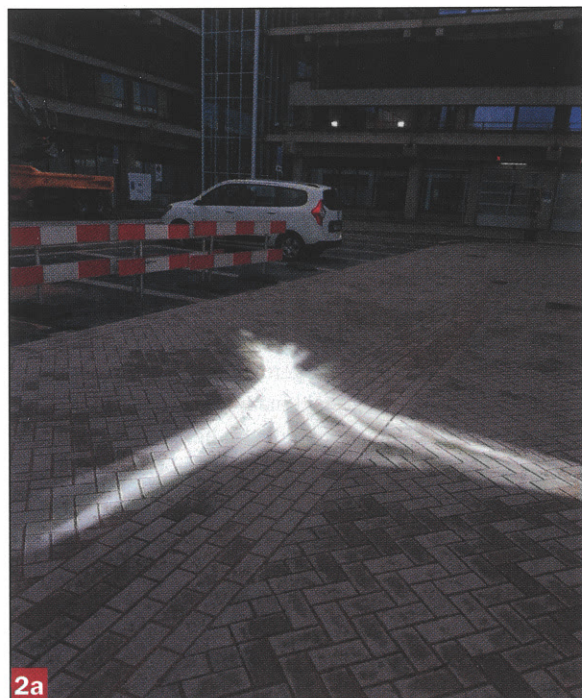
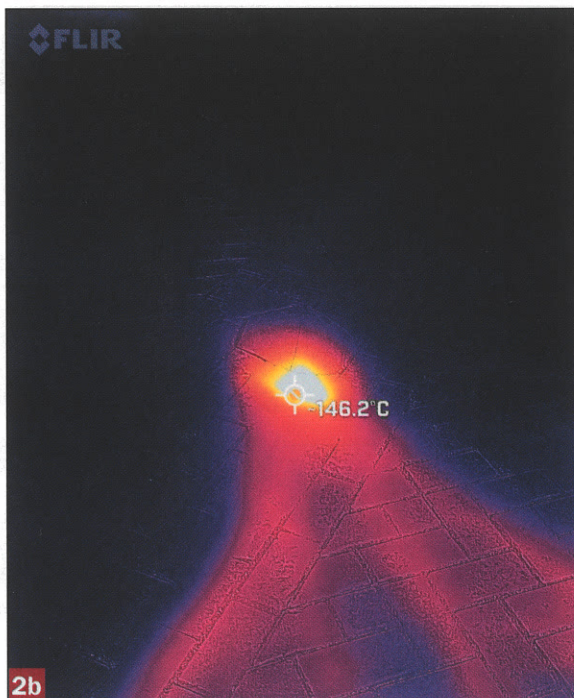
sing van het glas medio 2021 werd de bundeling van zonlicht opgemerkt. Op figuur 2a is het patroon zichtbaar dat op het parkeerterrein onder de zuidgevel zichtbaar was op zonnige dagen. Het patroon verplaatste zich redelijk vlot over de grond, spiegelbeeldig met de positie van de zon. In het patroon zijn strepen zichtbaar van elk van de individuele glasunits die op dat moment beschenen werden door de zon. De strepen kruisen elkaar, en met name in het snijpunt was de warmte duidelijk voelbaar.

Door de opdrachtgever, die de beschikking had over een professionele infraroodcamera (FLIR T420bx), werden diverse warmtebeelden vastgelegd (figuur 2b) waarop in enkele gevallen verontrustend hoge oppervlaktetemperaturen zichtbaar waren, zelfs op de zware betonklinkers van het parkeerterrein. Dit was niet zonder aanleiding:

Foto brandpunt en IR-meting door opdrachtgever

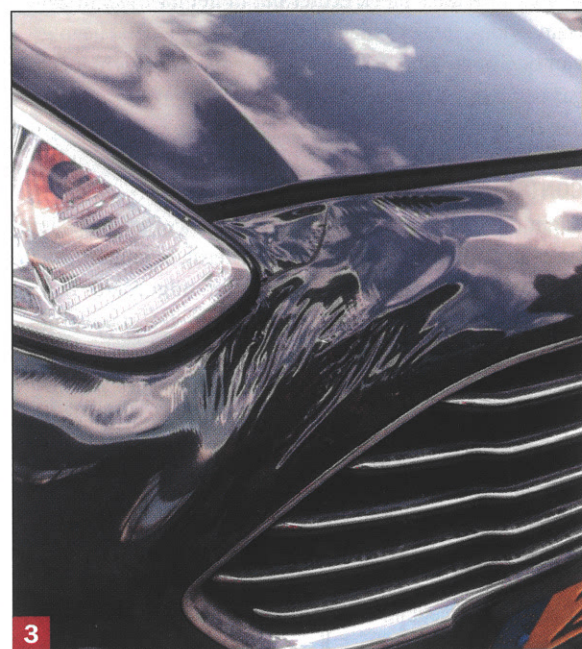
Door warmte vervormd front van auto

Figuur 3 laat het effect zien op de voorzijde van een auto die in de baan van het zich verplaatsende brandpunt geparkeerd stond: het kunststof front van de auto is vervormd, wat wijst op een materiaaltemperatuur van zo'n 180 à 200°C gedurende een voldoende lange tijdsduur. Het was duidelijk dat hier sprake was van een zeer ongelukkige samenloop van geometrie, oriëntatie en glaseigenschappen, wat allerlei lastige vragen oproep. Bij het zoeken naar vergelijkbare situaties trof het projectteam het artikel in Bouwfysica uit 2018 aan. TU Delft werd benaderd om mee te denken over wat hier aan de hand was en hoe het opgelost kon worden.

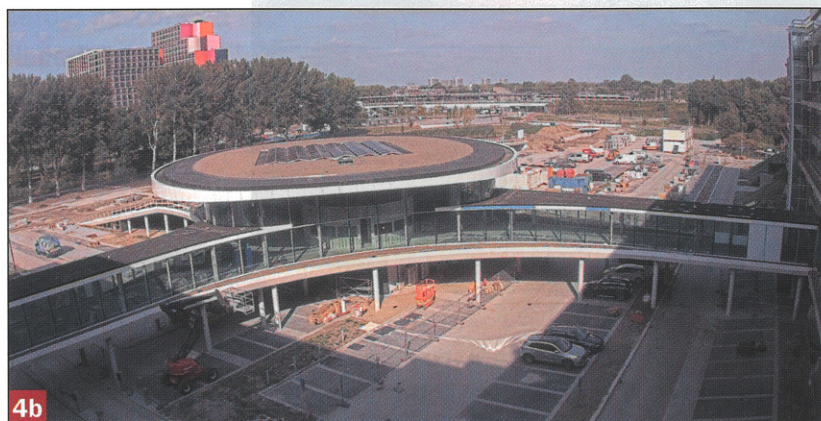
Simulatie in Radiance (boven) vanuit dezelfde gezichtshoek als de webcam op de bestaande bebouwing (onder)

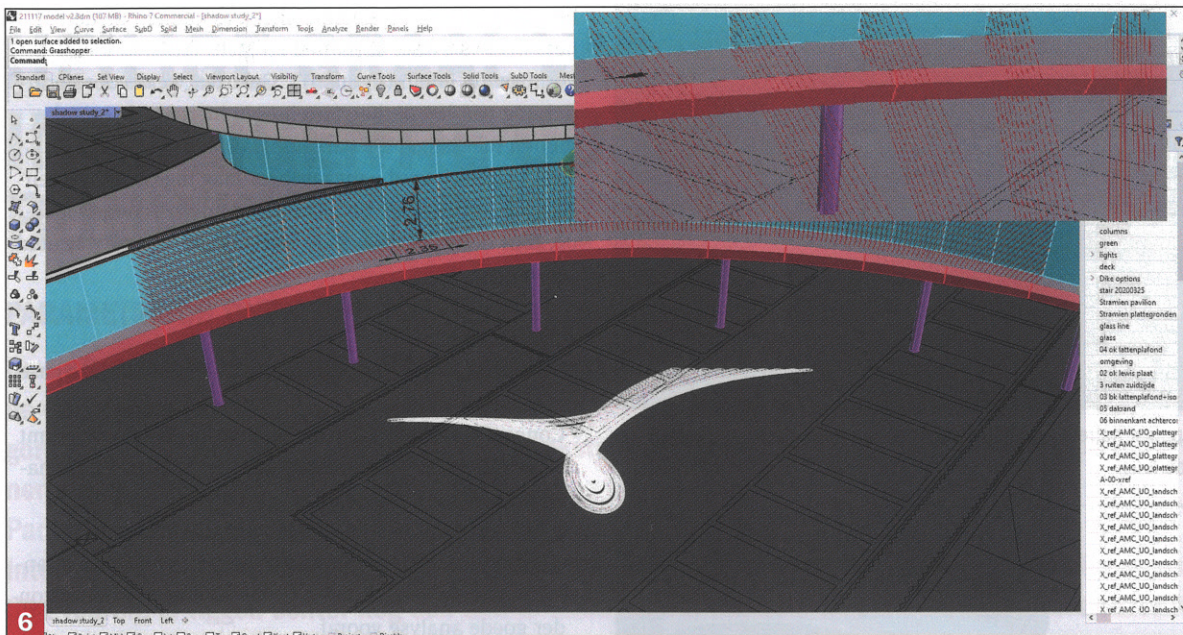
Een complementaire en nieuwe aanpak die werd gekozen was om ook een parametrische reconstructie van de reflecties in Rhino-Grasshopper te bouwen (figuur 6). Er werd een kunstmatige bundel parallelle zonnestrallen op de gevel "afgevuurd", waarvan per straal één reflectie werd berekend en gevisualiseerd. Via schuifknoppen in het model kon eenvoudig de datum en kloktijd verzet worden, waar-

Visualisatie van de zonreflecties en bundeling via Rhino-Grasshopper

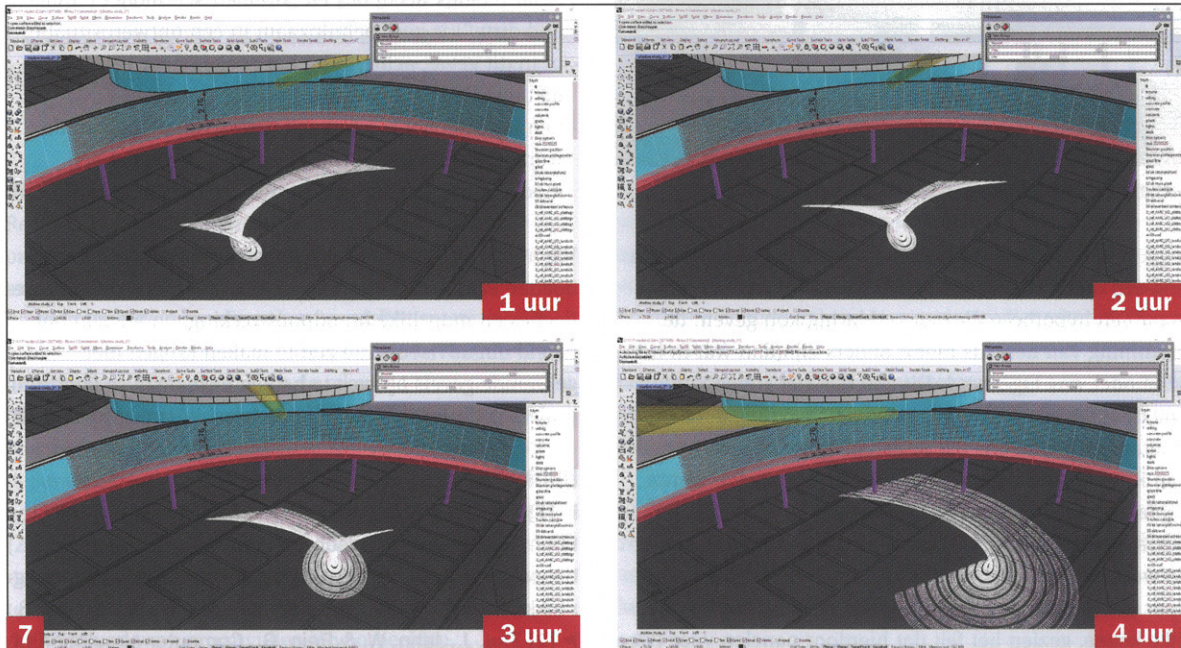
na de zonnehoek zich aanpaste en de bijbehorende reflecties zonder noemenswaardige rekentijd werden getekend. Bijzondere patronen werden zichtbaar (figuur 7), en het werd duidelijk dat hier ook wel van een ongelukkige samenloop van geometriekeuzes sprake moest zijn. Met het Grasshopper-script in Rhino 3D<sup>1</sup> kon snel worden

Verschuiving en veranderende focus van brandpunt met tijdstip op de dag

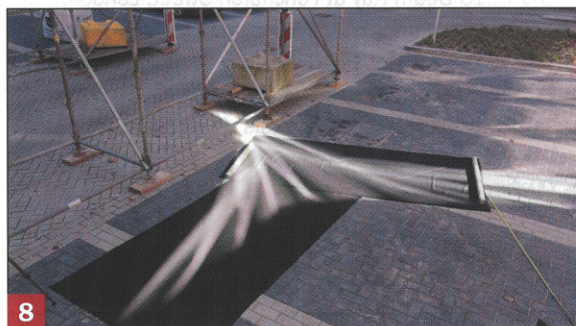
Begin maart 2022 begon het fenomeen - conform de simulaties in Radiance - inderdaad weer terug te komen, waardoor controlemetingen konden worden uitgevoerd. Er werd gebruik gemaakt van een pyranometer, een warmtebeeldcamera en een goede fotocamera waarmee gekalibreerd lichtniveaus konden worden vastgesteld. De parkeervakken in de voorspelde gevarenszone werden inmiddels door afzetting met steigermateriaal buiten gebruik gehouden (zie figuur 8 en figuur 9). De situatie bleek, vreemd genoeg, nog ernstiger dan gedacht: de

Controlemeting met Pyranometer en fotografie

gefocuste streepvormige bundel van slechts één enkel glaspaneel gaf al een intensiteit van meer dan  $1300 \text{ W/m}^2$ , terwijl in het kruispunt van strepen de intensiteit ver boven het meetbereik van de gebruikte pyranometer bleek te liggen. Voorzichtige extrapolatie van de wél meetbare waarden gaf indicatief  $2800$  à  $3000 \text{ W/m}^2$  tijdens de piek van het brandpunt, wat het smelten van een

lichtgewicht kunststof front met een donkere kleur goed zou kunnen verklaren. Tijdens de meting werden oppervlaktetemperaturen van zo'n  $70^\circ\text{C}$  gemeten op het textiel dat als ondergrond werd gebruikt, bij een buitentemperatuur van zo'n  $7^\circ\text{C}$  en een directe horizontale zonbestraling (GHI) van  $425 \text{ W/m}^2$ . Wetende dat deze intensiteit in de zomer veel hoger kan liggen, was dit niet geruststel-

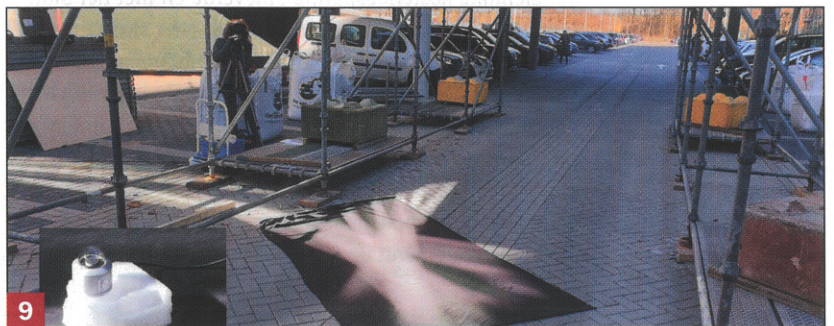
Controlefoto's van intensiteit brandpunten

lend. Maar waarom gaf het rekenmodel in Radiance toch nog een onderschatting van 300 tot 500 W/m<sup>2</sup>? Er was maar één hypothese die een verklaring kon geven: de kromming van het glas moest anders zijn dan wat in het 3D-model was ingevoerd. Dit zou ook het streep patroon van de reflecties verklaren. Nogmaals navraag doen bij de leverancier leerde ons dat in de zuidgevel, die een straal van  $R = 25$  m beschreef, inderdaad glaspanelen waren geplaatst met een iets van het bestek afwijkende kromtestraal, namelijk  $R = 22$  m, een buigstraal die ook voor de westgevel was gebruikt. Overigens was dit binnen de door de leverancier aangegeven toleranties. Een begrijpelijke keuze, gezien het feit dat hierdoor panelen voor twee gevels met één mal konden worden gebogen, wat een aanzienlijke kostenbesparing opleverde en met het blote oog toch niet waarneembaar zou zijn. Hier sloeg de wet van Murphy helaas onverbiddelijk toe: bij reconstructie van de iets afwijkende kromtestraal van de individuele glaspanelen in Rhino-Grasshopper bleek dat dit inderdaad precies voor de extra scherpe bundeling van zonnestralen zorgde ten opzichte van de al kritieke situatie in de eerder gemaakte rekenmodellen. Deze extra bundeling verklaarde de resultaten van de meting. Maatregelen waren dus zeker nodig.

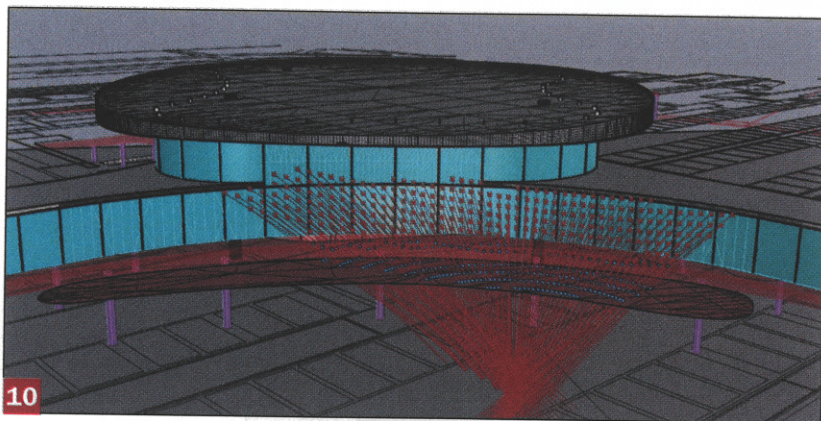
10 Onderzoek effect pergola op parkeerterrein - de blauwe punten zijn snijpunten van de gereflecteerde zonnestralen met de luifel

In de winter waren ondertussen diverse alternatieve oplossingsrichtingen bedacht in brainstormsessies met alle betrokken partijen, variërend van matte folie op de buitenzijde van het glas, buitenzonwering in diverse configuraties, begroeiing van de gevel met groen, plaatsen van een pergola op kritieke punten (figuur 10), of aanpassingen van de inrichting van het parkeerterrein met bijvoorbeeld straatmeubilair. Het parametrisch model bleek

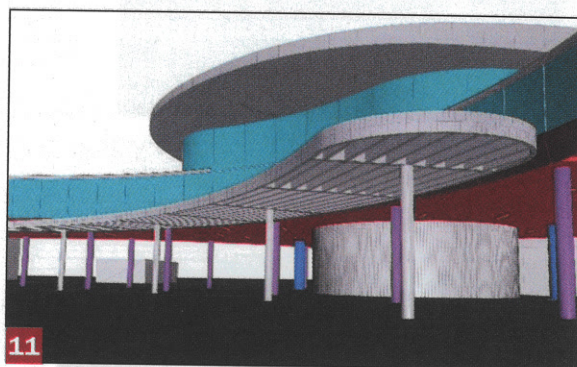
11 Architectonisch ontwerp pergola

hier een snelle en bruikbare check te kunnen bieden op het effect van deze varianten en hielp met de exacte vormgeving ervan (figuur 11). Gekozen werd voor herinrichting van het parkeerterrein, om hiermee de kritieke punten niet langer als parkeerplaats aan te wijzen. De kans op letsel werd aanvaardbaar laag ingeschat, gezien de korte verblijftijd van personen op de beschreven locatie, plus de waarschuwendende werking die van de warmte zelf uitgaat.
