RIJKSWATERSTAAT DIENST WEG- EN WATERBOUWKUNDE

Onderzoek erosie op grasmat

december 1987

HEIDEMIJ

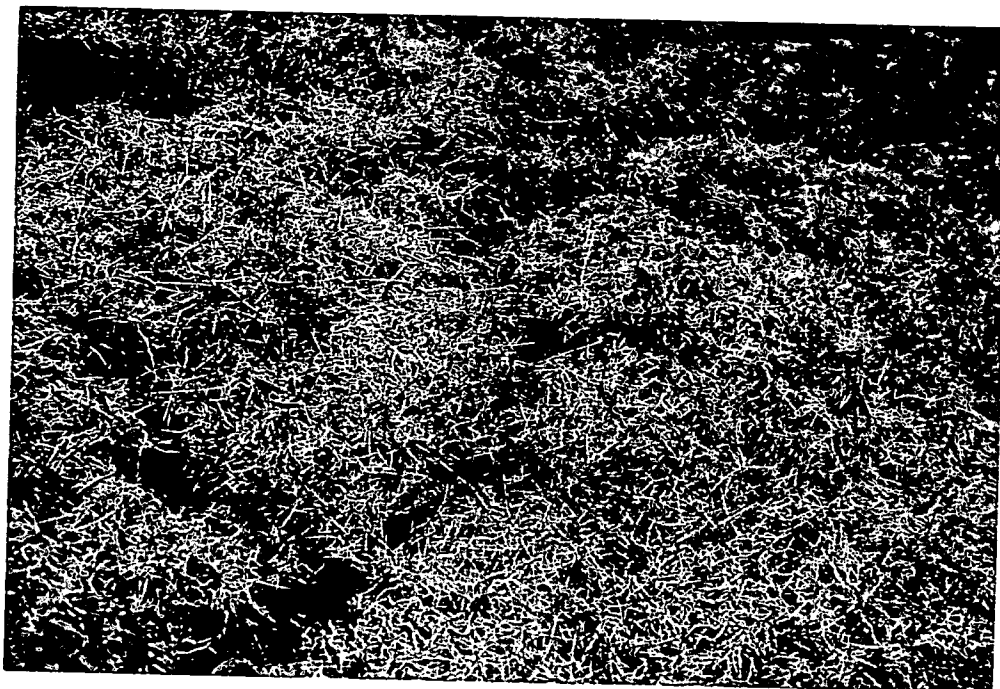
Het toepassen van graszode geeft blijkbaar ook alleen dan de gewenste bescherming als zij tijdig wordt gelegd om goed aan te kunnen slaan. Krimpscheuren als gevolg van te zware klei, en mogelijk te nat aangebracht en verwerkt, zijn op foto 4 te zien.

De krimpscheuren zijn door het water verder uitgespoeld waardoor de sterkte van de graszode sterk achteruitgegaan is.

Foto 4 Krimpscheuren linker IJsselbandijk bij de Zande
