# **Proefvak ecologische dijkbekledingen Dijk tuin II**

*Evaluatie van het ontwerp en de uitvoering*

Rapportnummer: W-DWW-99-012

Rijkwaterstaat  
Dienst Weg- en Waterbouwkunde

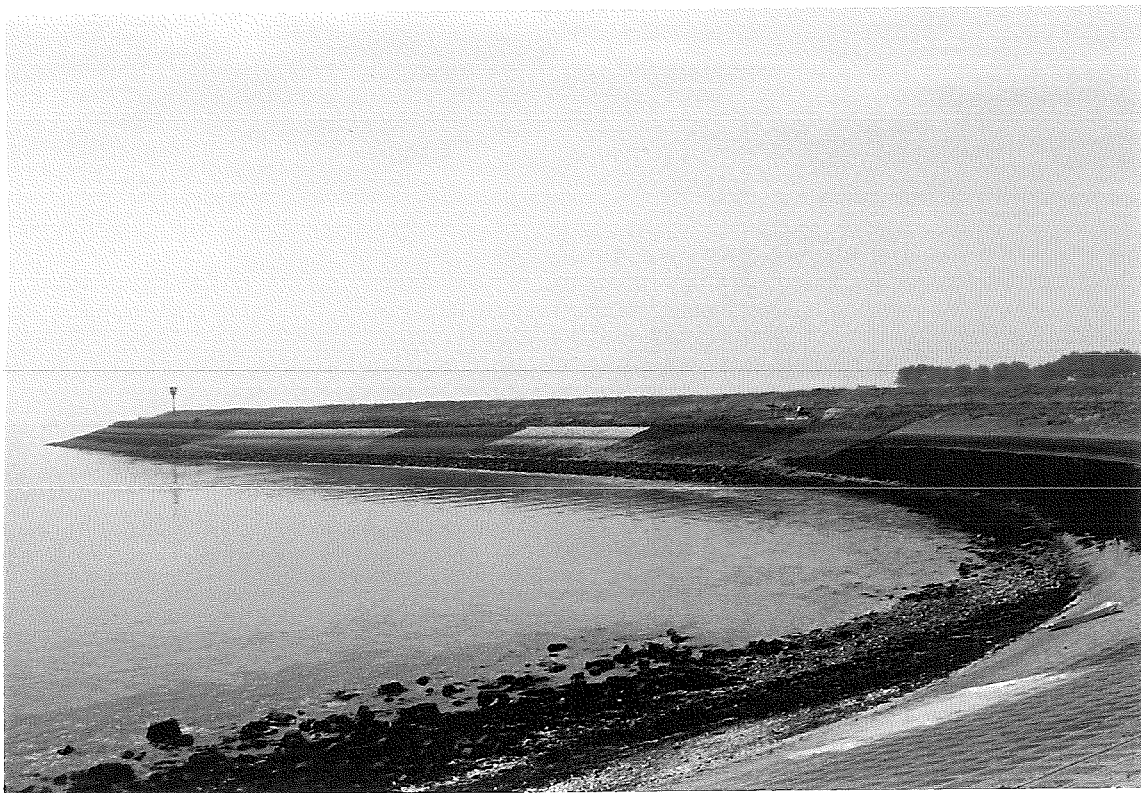
Overzicht van het proefvak Duiktuin II, 10 maanden na de aanleg. De verschillende vakken zijn nog duidelijk zichtbaar.

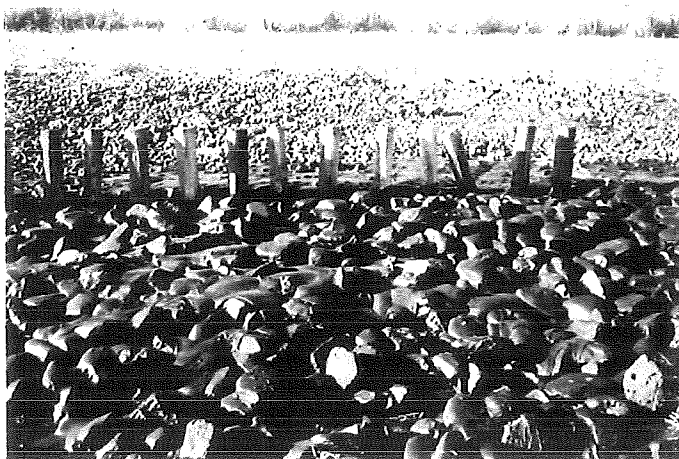
1. Breuksteen 90/180 mm met gietasfalt

Tijdens de voorbereiding en aanleg van de beide gepenetreerde breuksteenvakken hebben zich problemen voorgedaan met betrekking tot de breuksteen. Drie dagen voor de uitvoering bleek dat de in het bestek voorgeschreven Grauwerke 90/180 mm door de leverancier/sponsor niet kon worden geleverd en moest worden vervangen door een uit België afkomstige kalksteen. Bij levering bleek deze steen platter van vorm te zijn dan de Grauwerke en een overmaat aan kleine gradatie te bevatten. Als gevolg daarvan kon het proefvak niet zodanig worden ingegoten dat de grijze koppen van de breuksteen boven het gietasfalt bleven uitsteken, zoals oorspronkelijk de bedoeling was. Bovendien bleek de breuksteen als gevolg van de vorm en het kleinere poriënvolume niet te kunnen worden gepenetreerd met de voorgeschreven samenstelling en viscositeit van het gietasfalt. Het reeds aangevoerde gietasfalt is vervolgens verwerkt in de onderste laag van het naastliggende proefvak breuksteen gepenetreerd met colloïdaalbeton. Vervolgens is in overleg met de leverancier van het gietasfalt een samenstelling gezocht met een hoger bitumengehalte. Uit een na afkoeling gemaakt proefgat bleek dat de penetratiediepte 36 cm van de totale 40 cm laagdikte bedroeg. Gezien de omstandigheden een aanvaardbaar resultaat.

Verder diende het proefvak 'gietasfalt' te worden voorzien van een afstrooilaag van lavasteen 16/32 mm. Echter, doordat de beoogde wijze van penetratie deels mislukte waardoor een overmaat aan oppervlakte gietasfalt was ontstaan, kon slechts de helft van het proefvak met de beschikbare hoeveelheid lavasteen worden bestrooid. Hierdoor zijn de vakken 1A en 1B ontstaan, als referentie van de ecologische ontwikkeling is dit onderscheid van belang.

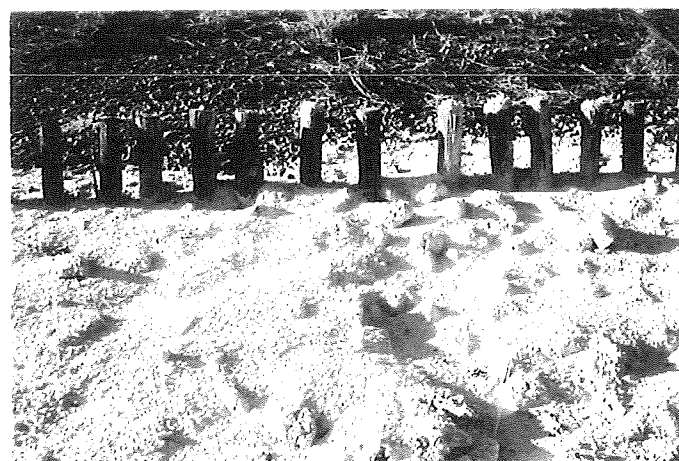
3. Breuksteen 90/180 mm met colloïdaal beton

Het aanbrengen van de penetratielaag van colloïdaal beton in proefvak 2 gaf dezelfde problemen als in het vak met gietasfalt. Ook hier werd het beoogde resultaat niet bereikt als gevolg van de vorm en gradatie van de breuksteen. De gebruikelijke zetmaat van het beton was niet voldoende om in de geringe ruimte tussen de breuksteen te vloeien. Ter plaatse is de plasticiteit van het beton met water aangepast. Ook hier was het gevolg dat geen steenkoppen boven de beton uitstaken waardoor een vrijwel egale betonplaat ontstond.

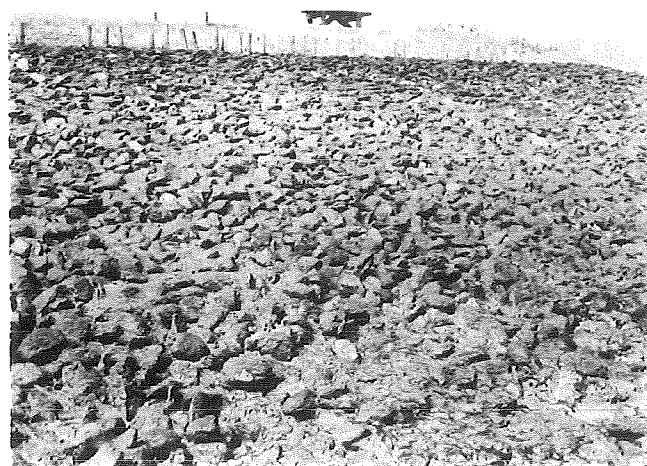
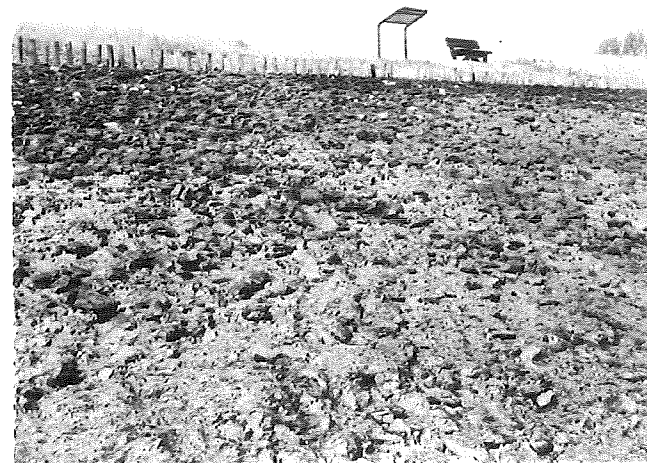
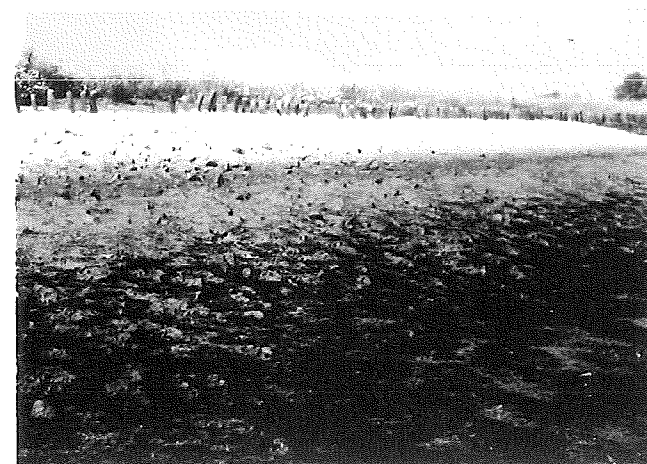
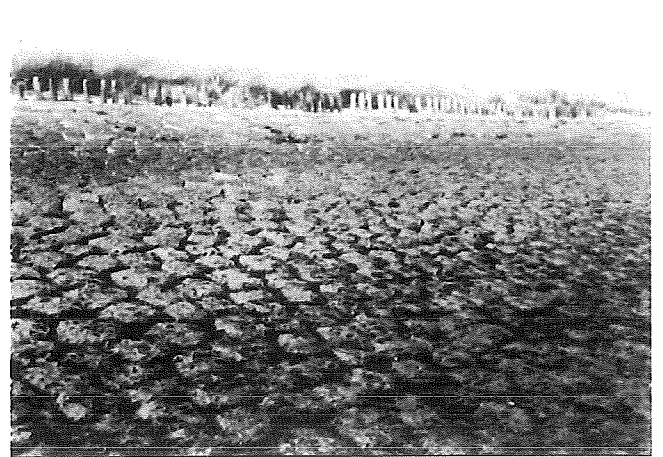
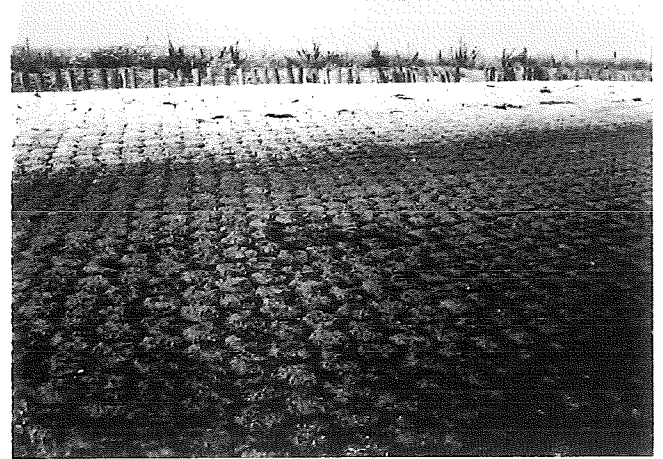
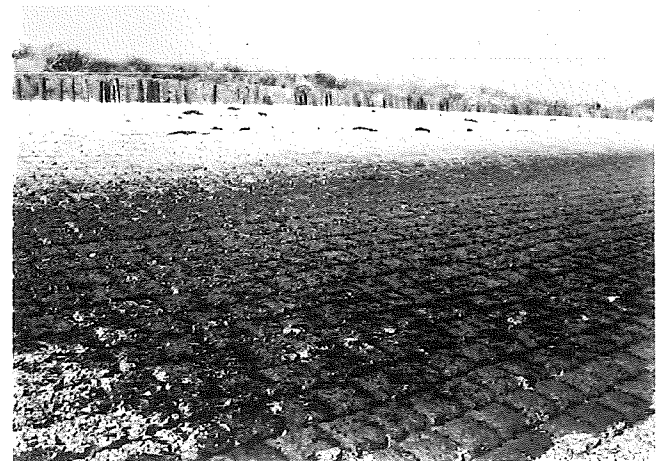
Een jaar na datum hebben zich nog geen problemen met de verschillende soorten glooiing voorgedaan, behoudens de gebruikelijke zetting die bij alle soorten nieuwe gezette glooiing voorkomt; er is ruimte ontstaan aan de bovenzijde bij de aansluiting op de bestaande palenrij. De ruimte is inmiddels gedicht met gietasfalt.

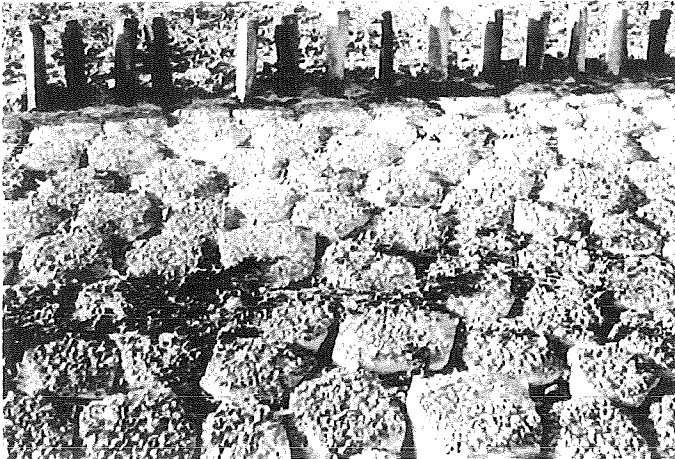
4. Basalton met een toplaag van uitgewassen lava

De laatste drie vakken zijn gezet met betonzuilen. De Basalton Ecozuil en de Pit PolyEcozuil bleken moeilijk toepasbaar in bochten. Doordat hoger op de glooiing de bochtstraal kleiner wordt ontstaan horizontale langsvogen op plaatsten waar de zuilen met de vlakke kanten tegen elkaar komen te staan in plaats van in honingraatvorm in elkaar grijpend. Het onderlinge verband tussen de zuilen gaat daardoor enigszins verloren. Het Hydroblocks is door zijn holle en bolle vorm hiervoor wel geschikt. Anderzijds is de overgangsconstructie met de bestaande glooiing met het grotere Hydroblocks minder makkelijk te maken zonder daarbij andere materialen te gebruiken. In dit geval is de overgangsconstructie aangegoten met colloïdaalbeton.
