BIJLAGE 5: Inspectierapport Zeetoegang IJmuiden T0-onderzoek Complexcode: 25A-001

OMSCHRIJVING : Sluizencomplex in het Noordzeekanaal te IJmuiden
 NAAM : IJmuiden sluizen
 BEHEEROBJECT : 01: Noordersluis
 VW / HM : Buitentoeleidingskanaal naar Noordersluis / 14,34
 BEHEERDER : RWS NH / Waterdistrict Noord-Holland
 DOCUMENTNR : R-160

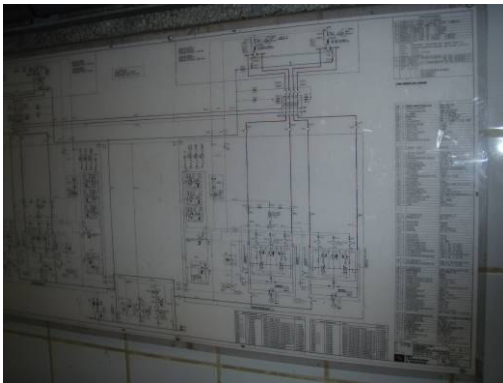
Aan het aandrijving en bewegingswerk is de volgende schade geconstateerd: De in de ruimte aanwezige tekeningen met het hydroliekschema en met hierop de in te stellen druk zijn oud en niet correct (zie Fotonr. 4 en Fotonr. 5).

Bij een te laag ingestelde druk gaat de deur in storing omdat de benodigde druk niet wordt gehaald.

Deze schade is als risico 2.1-R (Voldoen aan betrouwbaarheidseisen voor bewegende delen en installaties) geformuleerd in bijlage 2. Deze schade kan worden opgelost in vast onderhoud.

Fotonr. 4: schema's zijn verouderd en niet correct

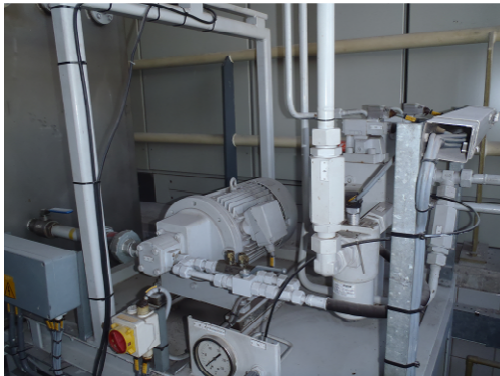
De hydraulische unit, gebouw noordwest, deur nr.1; het rubber onder de pompmotor fundatie is uitgedroogd (zie Fotonr. 6 en Fotonr. 7).

Deze schade vormt nog geen risico en is een aandachtspunt voor vast onderhoud en volgende inspecties.

Fotonr. 6: uitgedroogd fundatierubber - overzicht

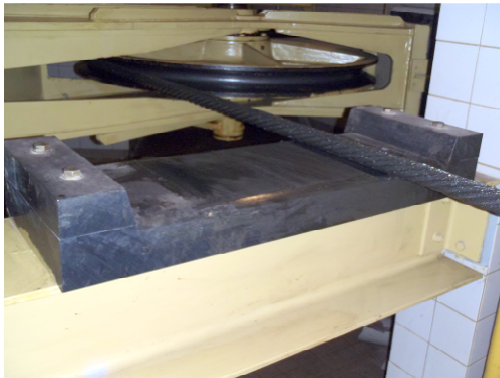
Aan de kabelspaninrichting is het volgende geconstateerd:
De kunststof geleidingsloffen tonen lichte slijtage (zie Fotonr. 10 en Fotonr. 11).
Deze schade vormt nog geen risico en is een aandachtspunt voor vast onderhoud en volgende inspectie.

Fotonr. 10: slijtage geleidingsblok – overzicht

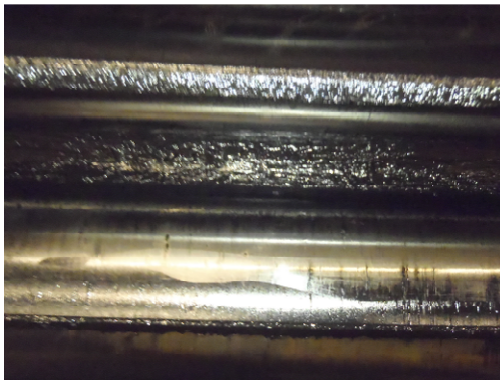
Naar de oorzaak van de schades loopt een onderzoek. (zie Rapportage Noordersluizen Complex IJmuiden (lierwerken) revisie 2, SKF, datum uitvoering december 2009 / januari 2010).

Schade 1 en 2 zijn als risico ten aanzien van 2.2-R (Voldoen aan constructieve eisen in relatie tot schades) geformuleerd in bijlage 2.

Fotonr. 12: vreetsporen aanwezig – roldeur west

Deze schades zijn nog niet in MIOK opgenomen als maatregel. Uit het uitgevoerde NDO onderzoek en uitkomsten uit lopend nader onderzoek kan een advies worden opgesteld.

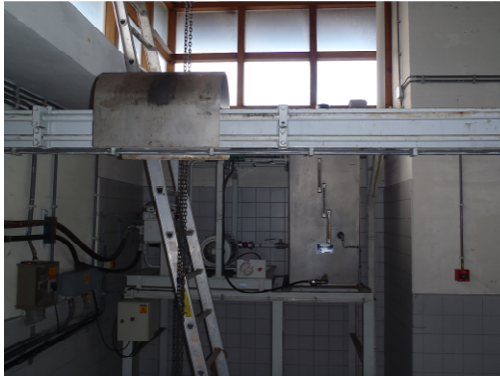
In gebouw Zuid-Westzijde, schuif4, ontbreekt bij een support van de hydrauliekleidingen een bout (zie Fotonr. 19 en Fotonr. 20).

Schade vormt geen risico, oplossen met vast onderhoud.

Fotonr. 19: ontbrekende bout bij support - overzicht

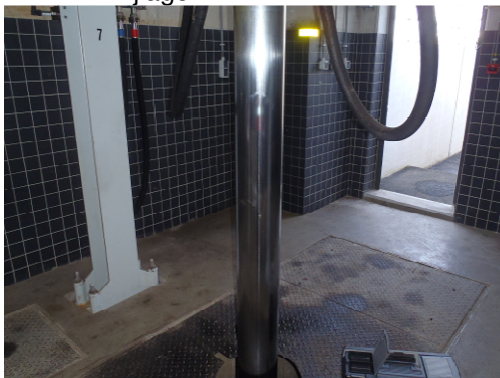
Schade 1 vormt nog geen risico en is een aandachtspunt voor volgende inspecties. Schade 2 is als risico ten aanzien 2.2-R (Voldoen aan constructieve eisen in relatie tot schades) geformuleerd in bijlage 2.

Fotonr. 21: lichte krassen in cilinderstang - overzicht

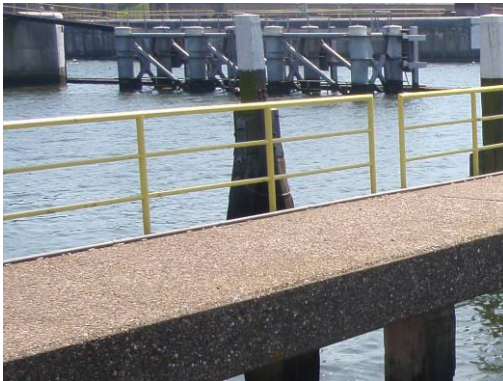
1. De conservering van de reling is plaatselijk beschadigd en er vindt corrosie plaats (zie Fotonr. 30).
2. Het laag gelegen bordes is glad door algen en wier.(zie Fotonr. 31).

Schade 1 is als risico ten aanzien van aspecteis 2.9-M (Voorkomen van grootschalige of niet herstelbare schade) geformuleerd in Bijlage 2.

Fotonr. 30: conservering leuning.

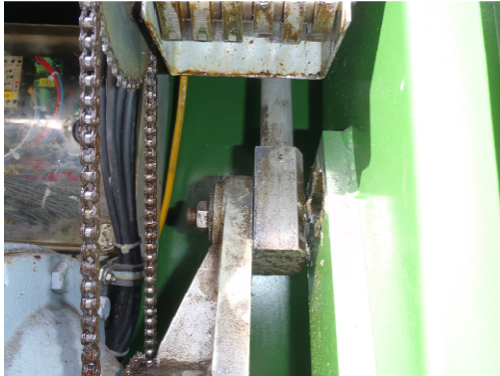
Schade 1 vormt nog geen risico en is een aandachtspunt voor volgende inspecties. Schade 2 is als risico ten aanzien van aspecteis 1.1-S (Voldoen aan objectspecifieke eisen met betrekking tot het veilig vervullen van de objectfuncties) geformuleerd in Bijlage 2.

Fotonr. 33: lichte speling onderste krukaslager – N/W

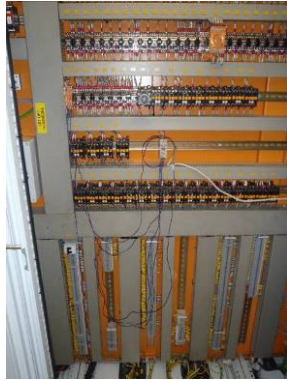
Schade 1, 2 zijn als risico ten aanzien van 2.8-M (Onderhoudbaarheid onderdelen) geformuleerd in bijlage 2 omdat deze situatie het uitvoeren van onderhoud (met name bij storingen) bemoeilijkt. Deze schade's kunnen worden opgelost in vast onderhoud.

Fotonr. 46: Uitbreiding provisorisch aangebracht

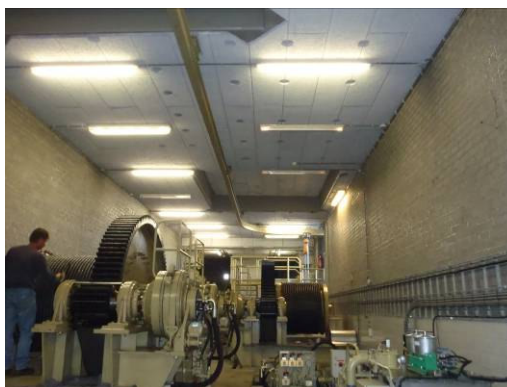
1. Het is opvallend dat er veel lampen defect zijn en dat in veel ruimten de TL-verlichting knippert (zie Fotonr. 51 en Fotonr. 52)
2. In ruimte 4N35 hangt een armatuur waarvan binnenwerk en kap verwijderd zijn (zie Fotonr. 53)

Schade 1 en 2 vormen geen risico en kunnen worden opgelost in vast onderhoud.

Fotonr. 51: Defecte binnenverlichting

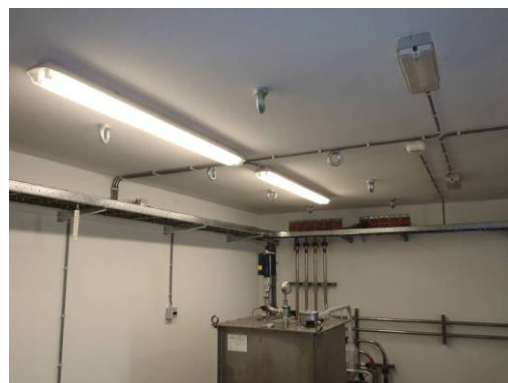
Fotonr. 52: Defecte binnenverlichting

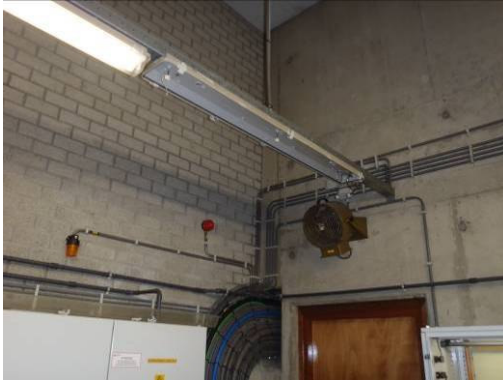
Fotonr. 53: Verwijderd binnenwerk

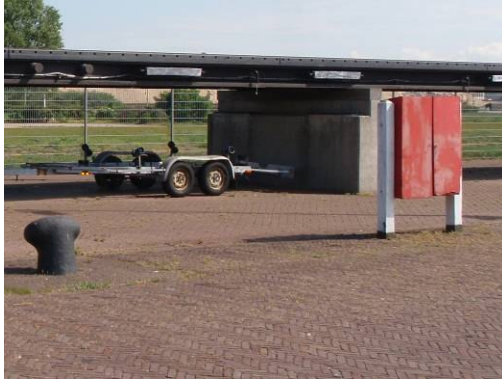
Aan het brandblussysteem is de volgende schade geconstateerd: Langs de kolk staan kasten met slanghaspels. De kasten zijn weliswaar rood gekleurd maar het is niet duidelijk wat in de kasten aanwezig is. Er is geen sticker o.i.d aanwezig wat aangeeft dat dit voorzieningen zijn voor brandbestrijding (zie Fotonr. 57).

Deze schade is als risico ten aanzien van 1.2-S (Calamiteiten voorkomen) geformuleerd in bijlage 2. Deze schade kan worden opgelost in vast onderhoud.

Fotonr. 57: brandmeldinstallatie

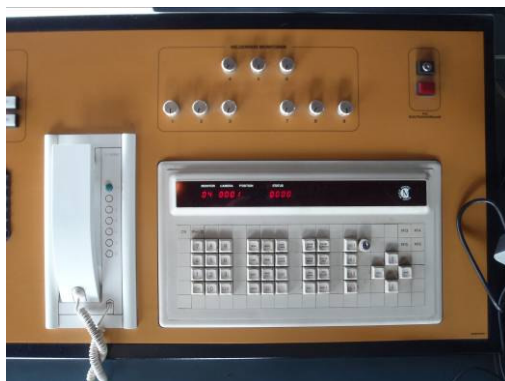
Aan het bedieningspaneel is de volgende schade geconstateerd:
Het bedieningspaneel (zie Fotonr. 63) voor de CCTV-camera's is verouderd. Er is geen gebruikshandleiding aanwezig in het centrale bedieningsgebouw.
Dit is als risico ten aanzien van 2.7-A (Calamiteiten voorkomen) geformuleerd in bijlage 2.

Fotonr. 63: bedieningspaneel CCTV

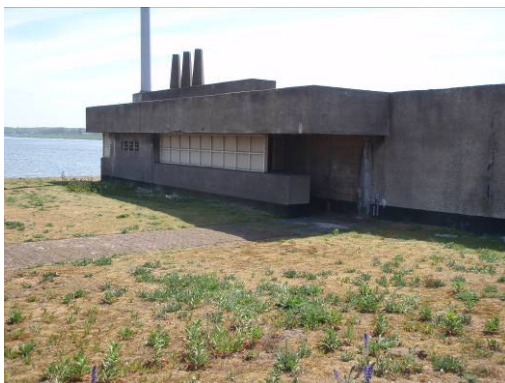
1. De gebouwen op het binnen en buitensluishoofd (uit 1929) verkeren in een slechte staat van onderhoud. De kozijnen zijn rot. Verder vertoont de beton veel chloride geïnitieerde schade en vermoedelijk ASR schade. (zie Fotonr. 75 en Fotonr. 76)
2. De gebouwen voor de schuiven van de omloopriolen op de zuidkant van het complex verkeren in slechte staat. De constructie vertoont veel chloride schade en de wapening is aangetast door corrosie. In het verleden heeft men over de beton spuitbeton aangebracht maar dit wordt er op veel plaatsen al weer afgedrukt. (zie Fotonr. 77 t/m Fotonr. 80)
3. De stuclaag van het centrale bedieningsgebouw vertoont veel craquelé. De stuclaag is lokaal onder handbereik afgeklopt en hecht nog goed op de ondergrond (zie Fotonr. 81 en Fotonr. 82)
4. Het gebouw achter de schuivenloods staat volledig leeg en is niet meer in

Schade 1 is als risico ten aanzien van 2.2-R (Voldoen aan constructieve eisen in relatie tot schades) geformuleerd in bijlage 2.

Fotonr. 75: gebouwen sluishoofd

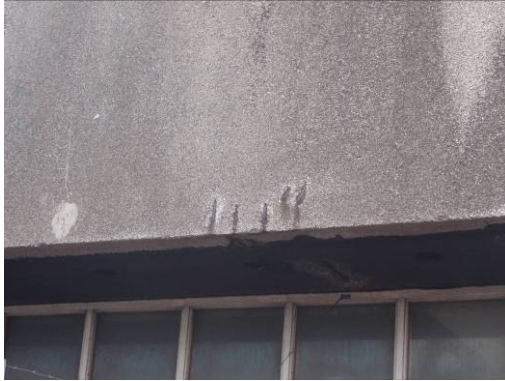
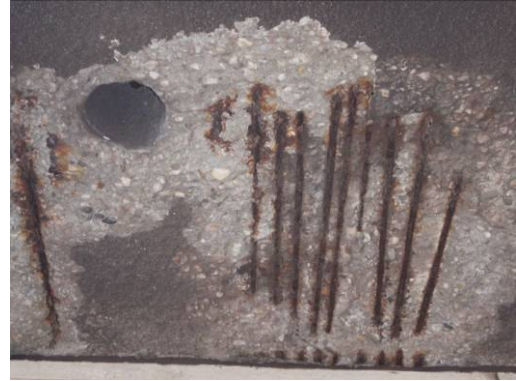
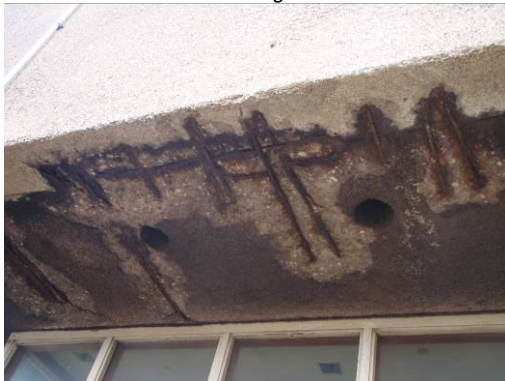
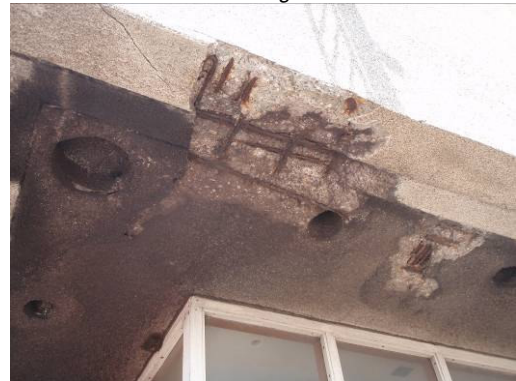
Schade 2 is als risico ten aanzien van 2.2-R (Voldoen aan constructieve eisen in relatie tot schades) geformuleerd in bijlage 2.

Fotonr. 77: Chloride schade gebouw schuiven

Fotonr. 78: Chloride schade gebouw schuiven

Fotonr. 79: Chloride schade gebouw schuiven

Fotonr. 80: Chloride schade gebouw schuiven

Voor schade 2 (de gebouwen van de schuiven op de zuidkant van het complex) moet door nader onderzoek worden vastgesteld in hoeverre de wapening is aangeast en tot hoever de chloride in de beton is doorgedrongen en in hoeverre er sprake is van aantasting door ASR. Aan de hand van deze gegevens kan een nader hersteladvies worden opgesteld.

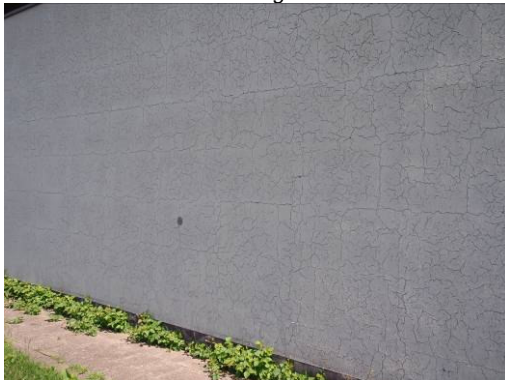
Fotonr. 81: craquelé

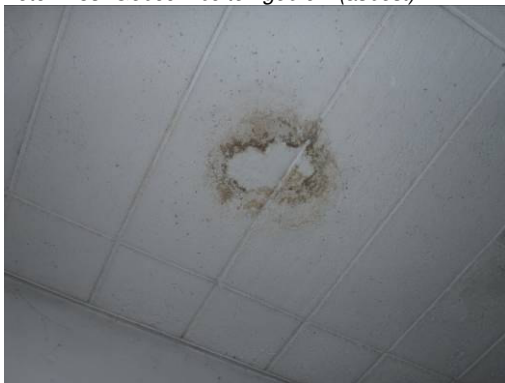
5. In gebouw N3 van de hoogspanning is een vochtplek in het plafond aanwezig en op de kasten ligt gruis van het plafond. (zie Fotonr. 85 en Fotonr. 86).

Fotonr. 85: Gebouw N3 lekkage

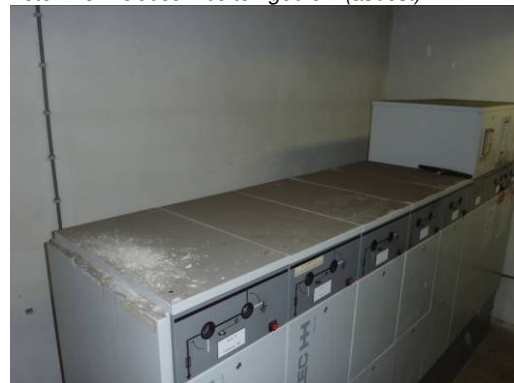
Fotonr. 86: Gebouw N3 lekkage op hoogspanning

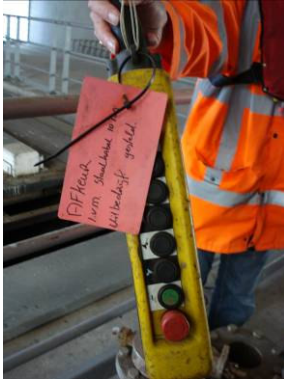
De schade vormt geen risico voor het functioneren van het object en kan worden opgelost in vast onderhoud.

Fotonr. 89: afgekeurde hijsvoorziening

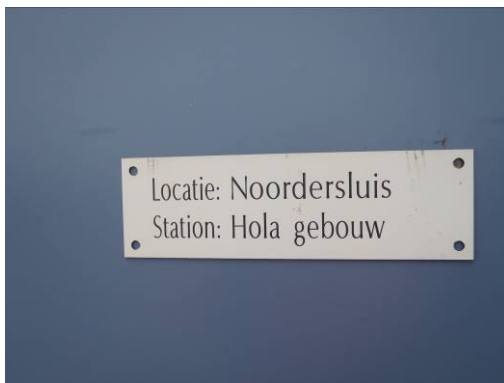
Schade 1,2 en 3 zijn als risico ten aanzien van 1.1-S (Voldoen aan objectspecifieke eisen met betrekking tot het veilig vervullen van de objectfuncties) geformuleerd in bijlage 2.

Fotonr. 91: Gebouw N3

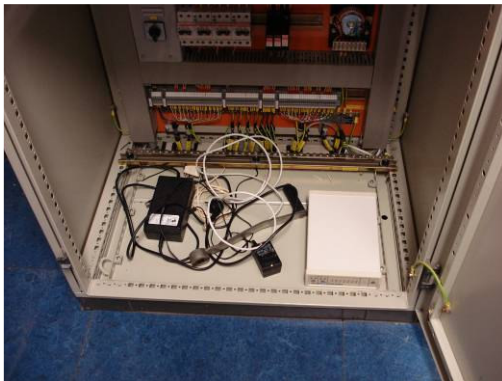
Bovenstaande schades vormen geen risico en kunnen worden opgelost in vast onderhoud.

Fotonr. 94: losse niet gebruikte apparatuur

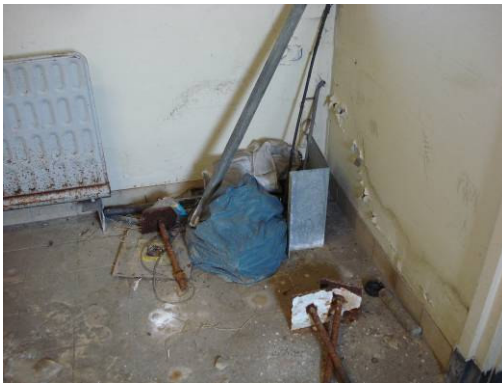
Bovenstaande schades vormen geen risico en kunnen worden opgelost in vast onderhoud.

Fotonr. 96: afval op de grond

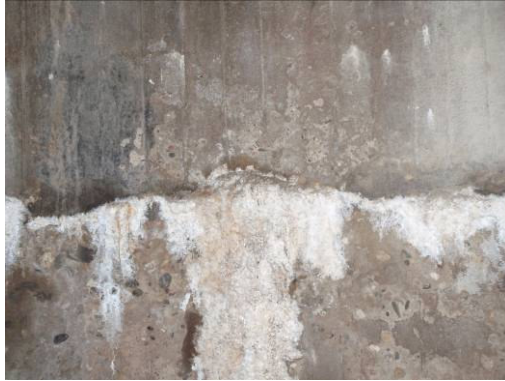
Fotonr. 102: kalkuitbloei stortnaad

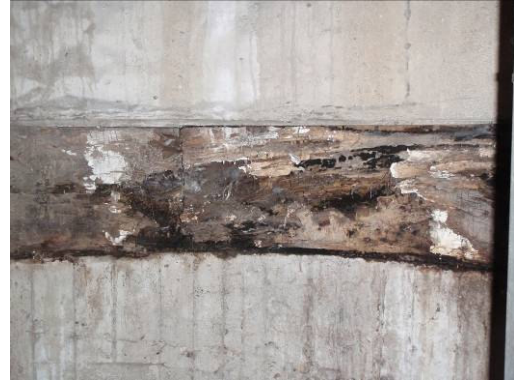
Fotonr. 103: rot hout in voegvulling

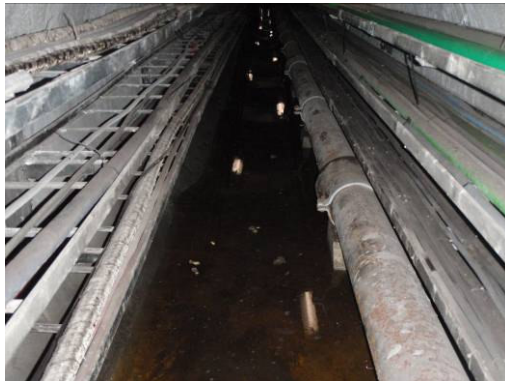
Fotonr. 104: water in kelder onder sluishoofd

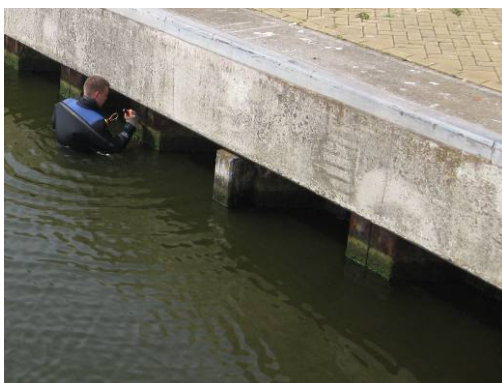
Deze schade vormt nog geen risico en is opgenomen als aandachtspunt voor volgende inspecties.

Fotonr. 109: damwand

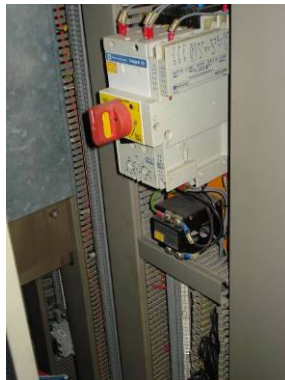
In enkele kasten, bijvoorbeeld kast 4N21-A1, zijn de componenten niet aanraakingsveilig gemonteerd. Er ontbreekt een afscherming (zie Fotonr. 112). Dit is als risico ten aanzien van 1.1-S (Voldoen aan objectspecifieke eisen met betrekking tot het veilig vervullen van de objectfuncties) geformuleerd in bijlage 2. De schade kan worden opgelost in het vast onderhoud.

Fotonr. 112: niet aanrakingsveilig

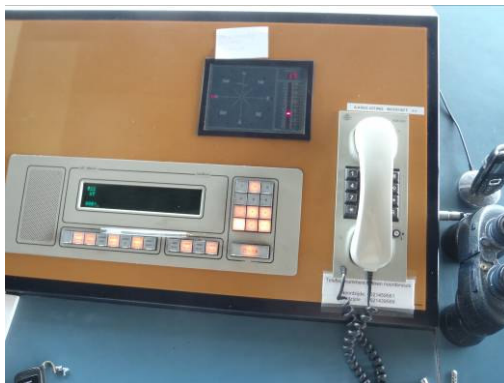
Het bedieningspaneel van de marifooninstallatie is gedateerd (zie Fotonr. 114). Het systeem is nog wel onderhoudbaar. Er zijn geen schades geconstateerd.

Fotonr. 114: Bedieningspaneel marifoon

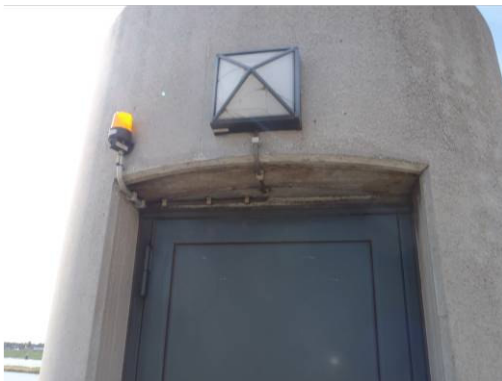
Deze schade vormt geen risico en kan worden opgelost in vast onderhoud.

Fotonr. 119: Defect armatuur boven deur

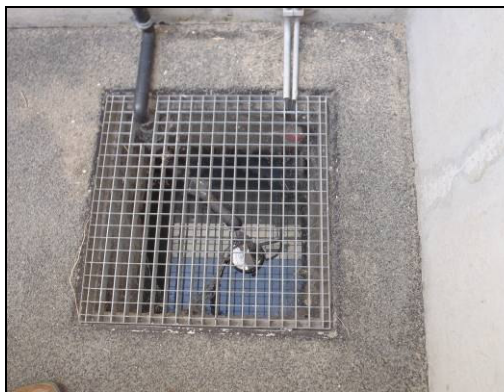
Schade 2 is als risico ten aanzien van 2.8-M (Onderhoudbaarheid onderdelen) geformuleerd in bijlage 2.

Fotonr. 132: Onbeschermde kabeldoorvoer

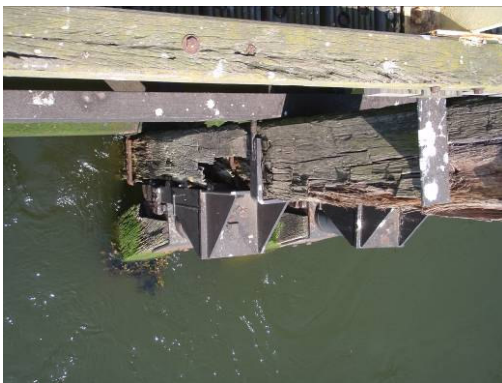
Dit is als risico ten aanzien van 2.2-R (Voldoen aan constructieve eisen in relatie tot schades) geformuleerd in bijlage 2. (zie ook § 4.35.4).

Fotonr. 137: insnoering en houtrot remmingwerk

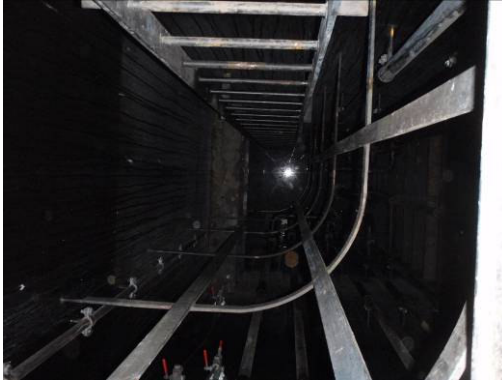
Schade 7 is als risico ten aanzien van 1.1-S (Voldoen aan objectspecifieke eisen met betrekking tot het veilig vervullen van de objectfuncties) geformuleerd in bijlage 2. De schade kan worden opgelost in vast onderhoud.

Fotonr. 143: geringe laag water in compartiment

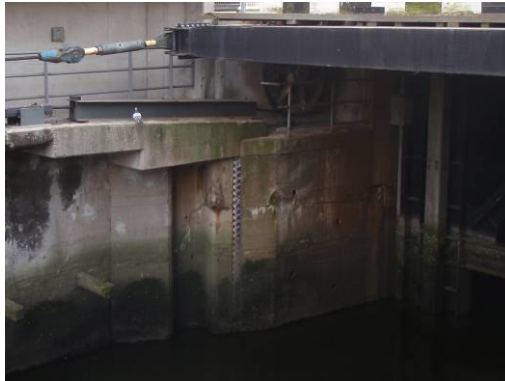
Fotonr. 152: scheuren en kalkuitbloei

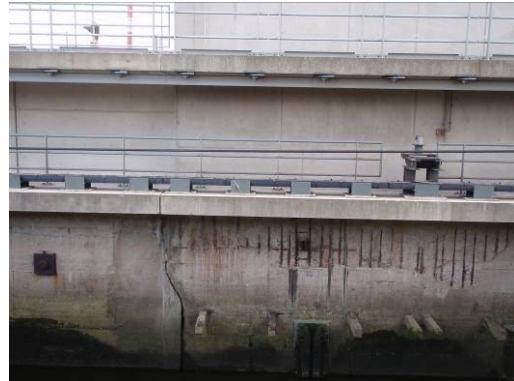
Fotonr. 153: scheur en chloride geïnitieerde schade

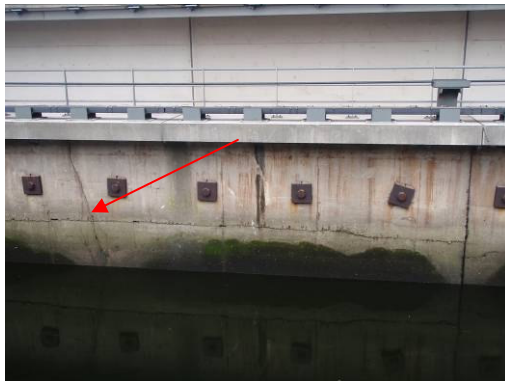
Fotonr. 154: scheur in beton

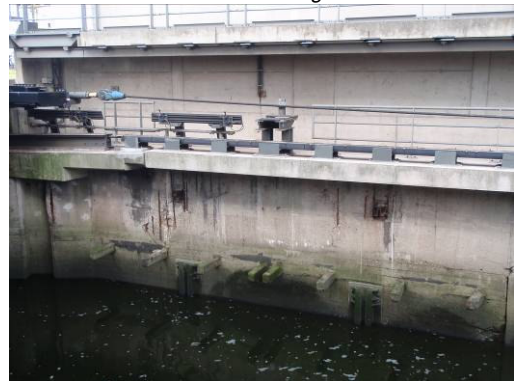
Fotonr. 155: chloride geïnitieerde schade

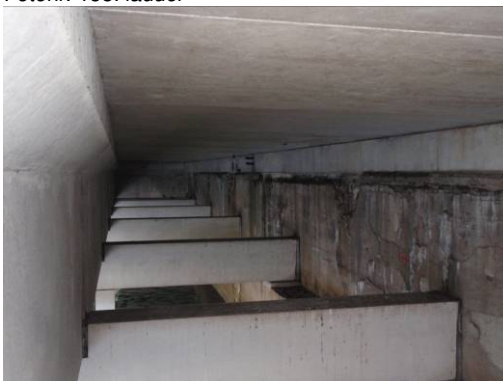
Fotonr. 160: scheuren met kalkuitbloei

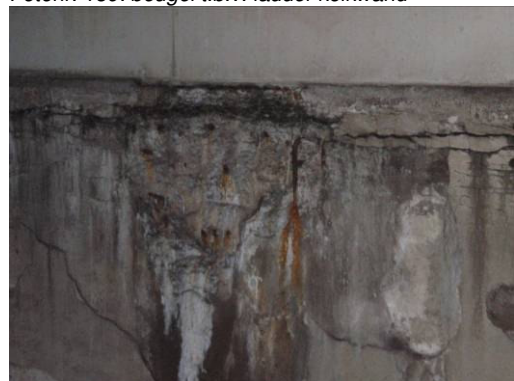
Fotonr. 161: scheuren met kalkuitbloei

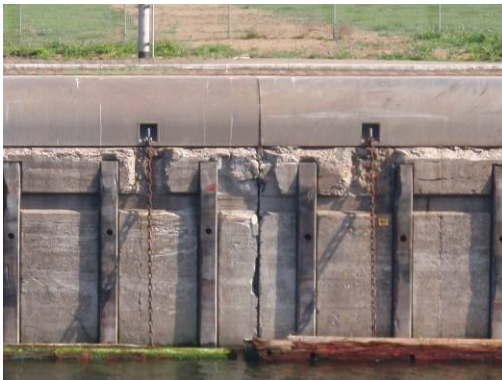
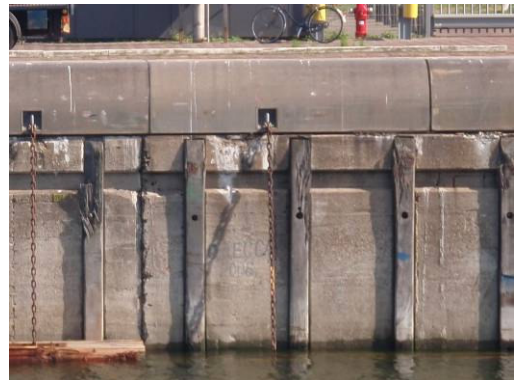
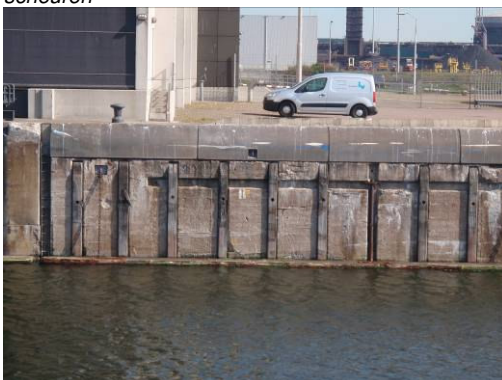
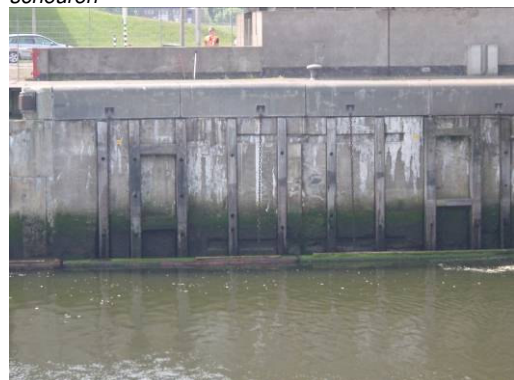
Fotonr. 165: mechanische schade en kalkuitbloei en scheuren

Fotonr. 166: mechanische schade en kalkuitbloei en scheuren

Fotonr. 167: mechanische schade en kalkuitbloei en scheuren

Fotonr. 168: mechanische schade en kalkuitbloei en scheuren

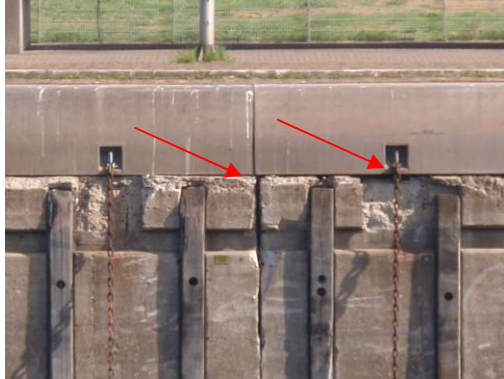
Fotonr. 169: uitstekende beton

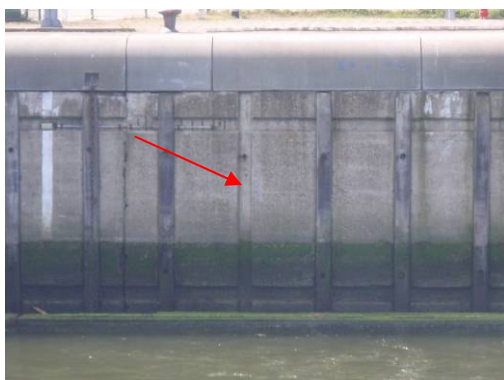
Deze schades zijn als risico ten aanzien van 2.9-M (Voorkomen van grootschalige of niet herstelbare schade) opgenomen in bijlage 2.

Fotonr. 171: wrijfstijl (50 m)

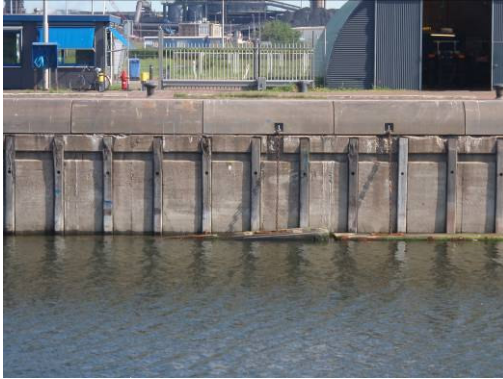
Schade 3 vormt nog geen risico en is een aandachtspunt voor volgende inspecties. In het vast onderhoud van de Noordersluis is opgenomen dat een gedeelte van de drijframes jaarlijks wordt vervangen en verder een gedeelte gereviseerd. Schades 1 en 2 kunnen derhalve worden opgelost in vast onderhoud.

Fotonr. 175: geleidewerk

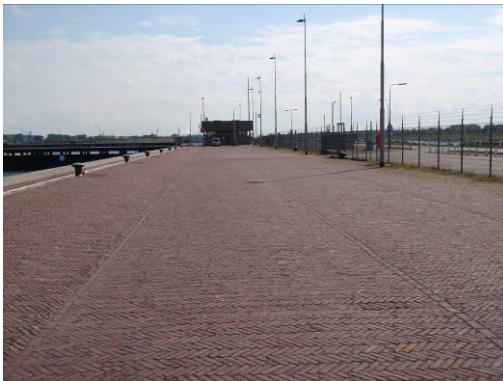
De verharding van het terrein bestaat uit elementenverharding (betonstraatsteen). Rondom de bolders is de bestrating in een cementbed gelegd.
Aan de verharding zijn de volgende schades geconstateerd.
De bestrating langs de kolk vertoont evenwijdig aan de kolk lichte spoorvorming (zie Fotonr. 181 en Fotonr. 182)
Deze schade vormt nog geen risico en is een aandachtspunt voor volgende inspectie.

Fotonr. 181: spoorvorming verharding

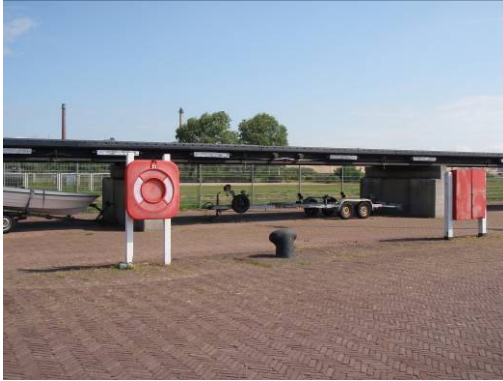
Langs de kolk bevinden zich diverse kasten met reddingsboei. De reddingsboeien zijn allen voorzien van voldoende lang touw.
Aan de reddingsmiddelen is de volgende schade geconstateerd:
De kast met voorzieningen is niet voorzien van een instructie sticker (zie Fotonr. 183 en Fotonr. 184)
Deze schade vormt geen risico en kan worden opgelost in vast onderhoud.

Fotonr. 183: reddingsmiddelen

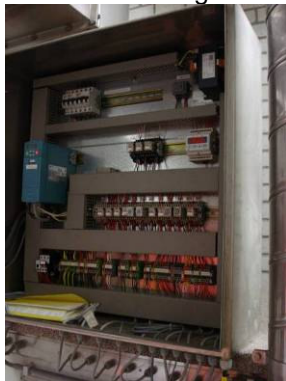
Schade 4 vormt geen risico en kan worden opgelost in vast onderhoud.

Fotonr. 189: Een insteekrelais verwijderd
