R I J K S W A T E R S T A A T  
DIREKTIE GRONINGEN

Landaanwinningswerken in  
Friesland en Groningen

VERSLAG VAN DE STORMVLOED

16/17 FEBRUARI 1962

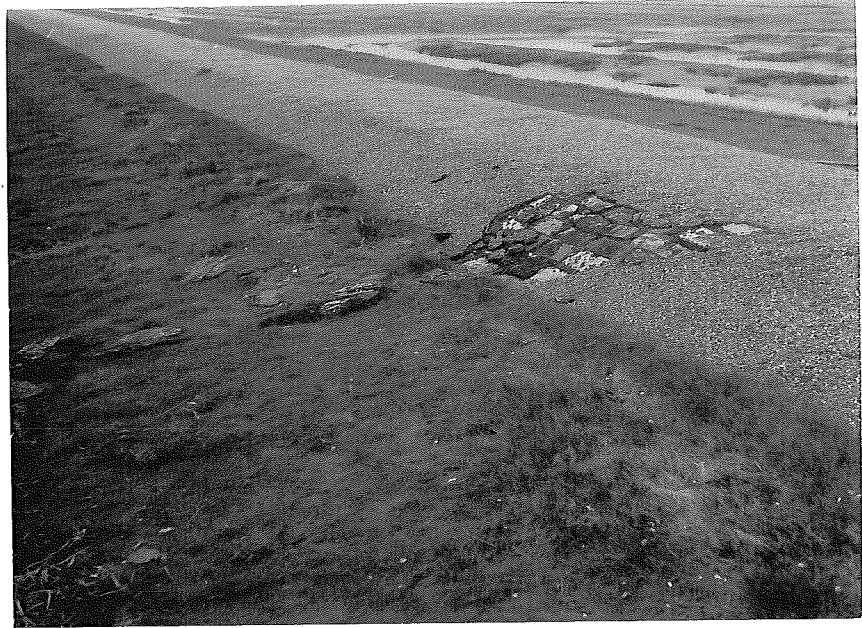
1 MET EMULSIEBETON INGEWASSEN VLIJLAAG, VOORZIEN  
VAN OPPERVLAKTEBEHANDELING (NOORDHEFT A\_VAK)

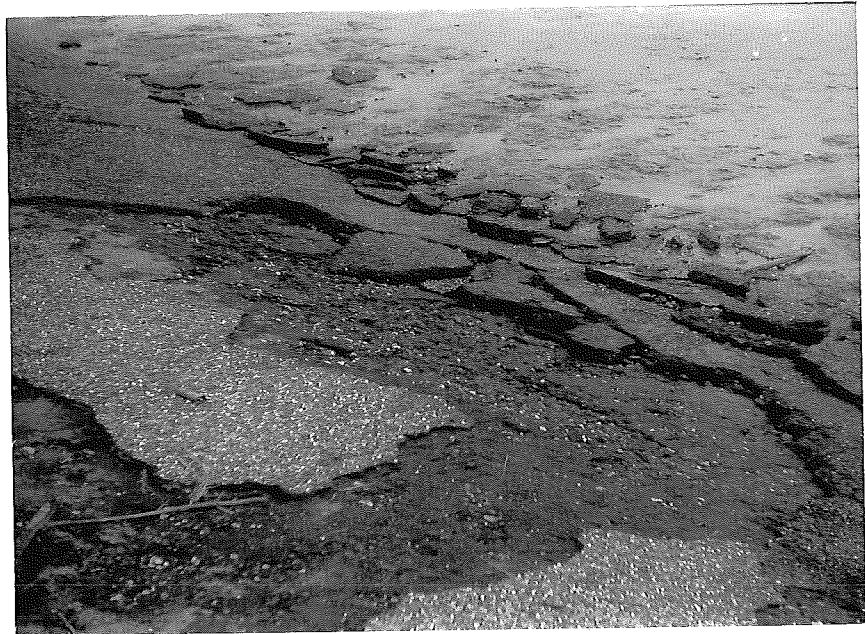
Te 16 uur werd die dag door onze daar nog verblijvende kantonnier gerapporteerd dat de kadijk buiten de Julianapolder bij de tweede rijzendwarsdam was doorgebroken en dat het gat een breedte had van 8 m (gemeten in de lengte van de kadijk). Overigens was de bitumenlaag op vele plaatsen beschadigd. De toestand van de kadijk, die i.v.m. de opgetreden waterstanden sinds de vroege morgen van de vorige dag op genoemd tijdstip voor het eerst begaanbaar was, werd niet zó ernstig geacht dat het behoud van de rest van de kadijk groot gevaar liep. Voor herstel werden daarom geen maatregelen getroffen teneinde alle aandacht, mankracht, materieel en materiaal te kunnen concentreren op de Emmapolderdijk, die ernstig was beschadigd (zie het betreffende verslag).

2 LOSGELATEN OPPERVLAKTEBEHANDELING EN AANTASTING  
ONDERGELEGEN EMULSIEBETON (NOORDHEFT B\_VAK: W. TALUD)

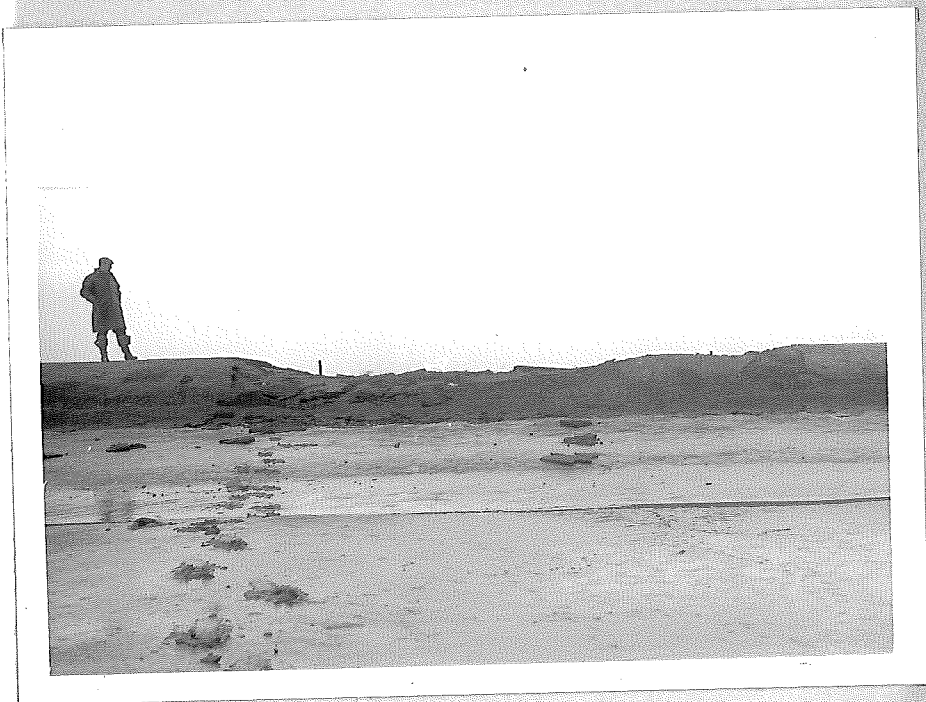
3 DOORBRAAK OVER 10m LENGTE (NOORDHEFT B\_VAK)

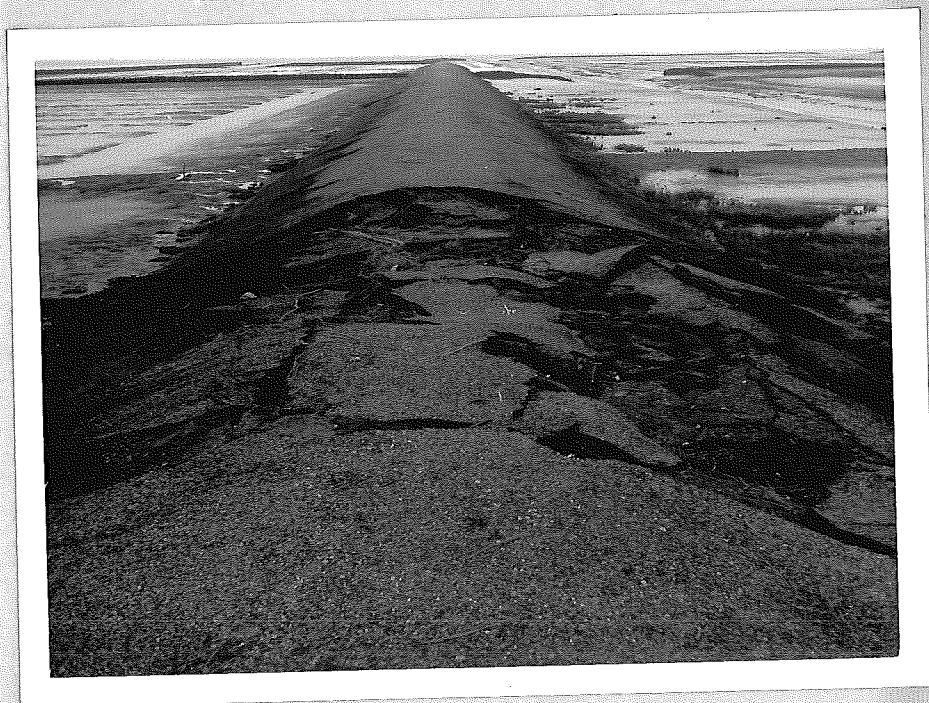
4 DOORBRAAK GEZIEN IN NOORDELIJKE RICHTING;  
SCHADE AAN WESTELIJK TALUD

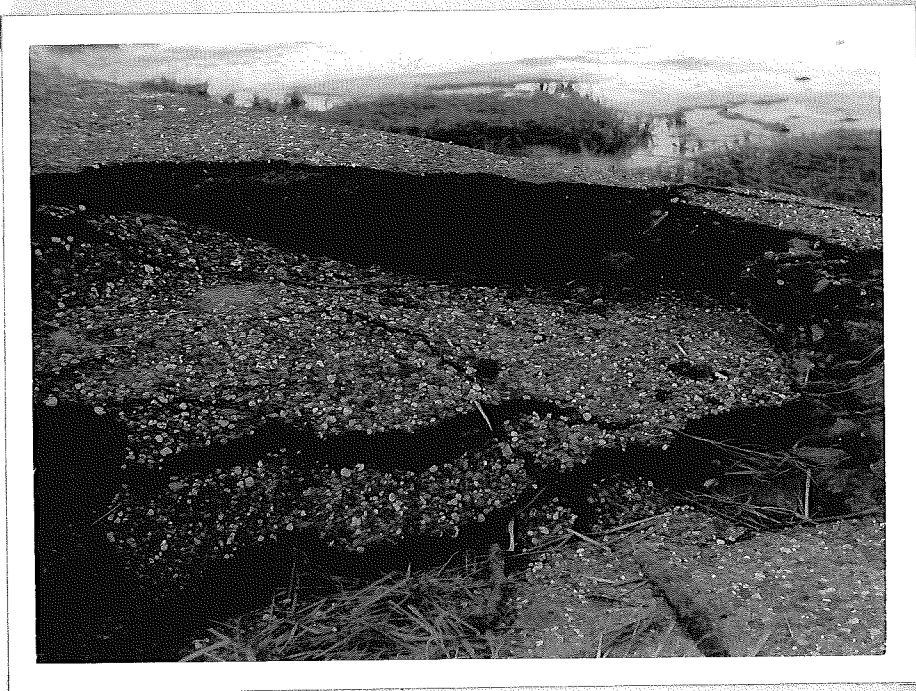
5 UITSPOELING BIJ DOORBRAAK (DETAIL VAN FOTO No. 4)

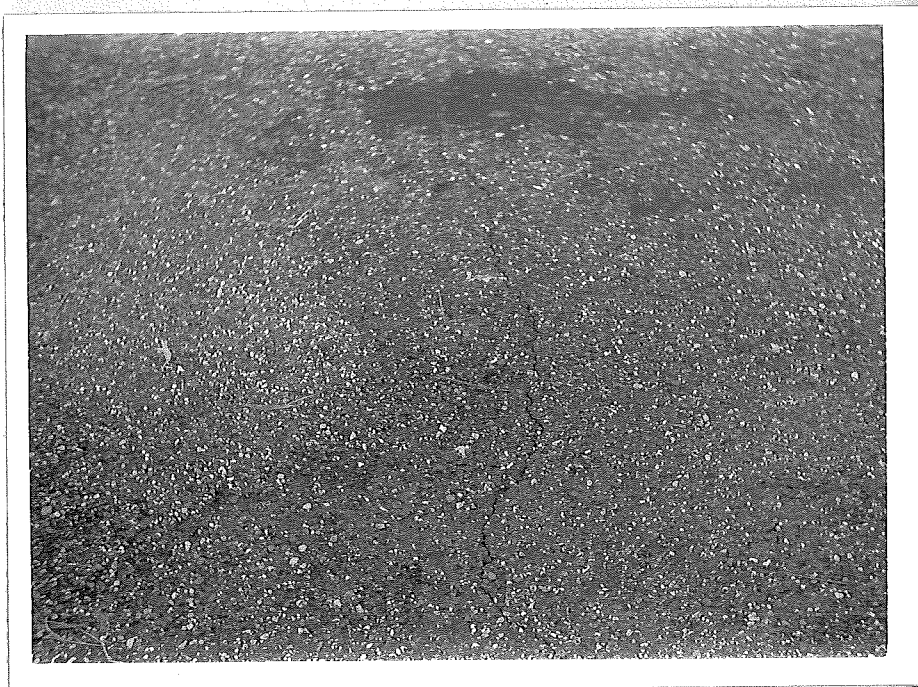
6 LENGTESCHEUR IN KRUIN  
(C\_VAK JUIST TEN N. VAN DE 2<sup>e</sup> RIJZENDWARSDAM)
