ONDERZOEK NAAR HET GEDRAG VAN DIVERSE
WEGVERHARDINGEN EN FUNDERINGEN
OP DE RIJKSWEGEN

IR F. H. J. JANSSEN

Ingenieur 1e kl. van de Rijkswaterstaat

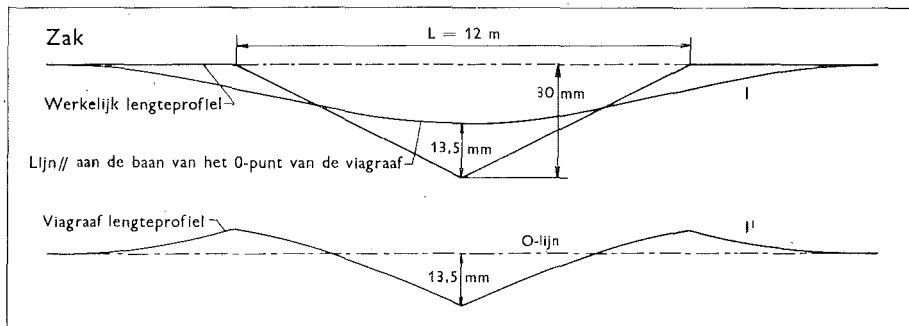
Figuur 8. Het werkelijke en het volgens de viagraaf verkregen langspanprofiel van een verzakking in een betondek.

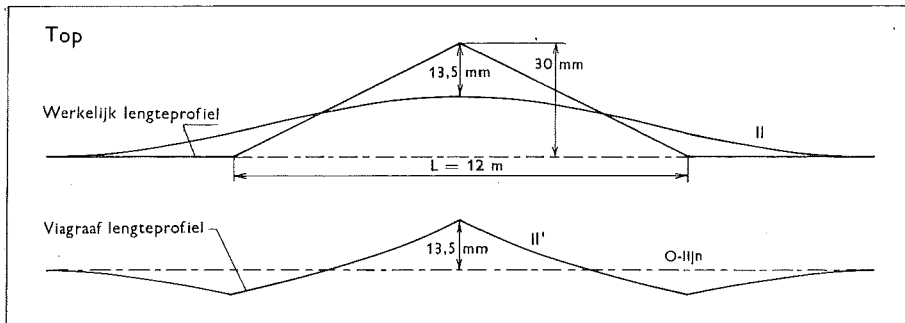
Figuur 9. Het werkelijke en het volgens de viagraaf verkregen langsprofiel van een betondek, dat aan weerszijden van een duiker verzakt is.

betonwegdek verzakt is. Ook hier is blijkens de viagraaflijn II¹ in figuur 9 de tophoogte belangrijk minder dan de werkelijke.

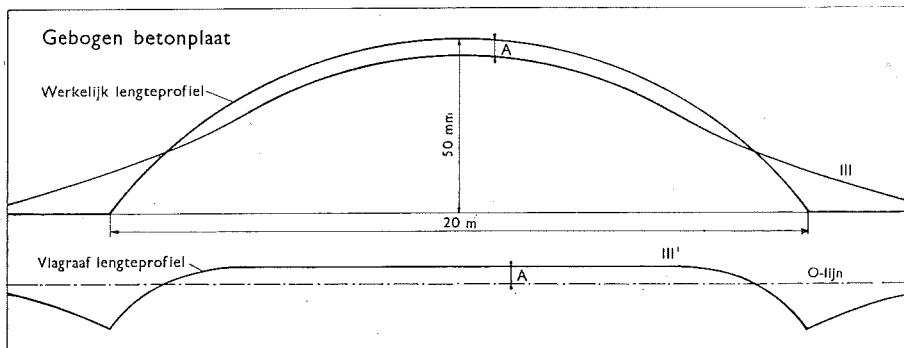
Figuur 10. Het werkelijke en het volgens de viagraaf verkregen langsprofiel van een sterk gebogen lange betonplaat.

Een afronding van de constante kromtestraal tekent zich op de viagraafrol af als een constante afwijking A boven de 0-lijn (zie figuur 10).

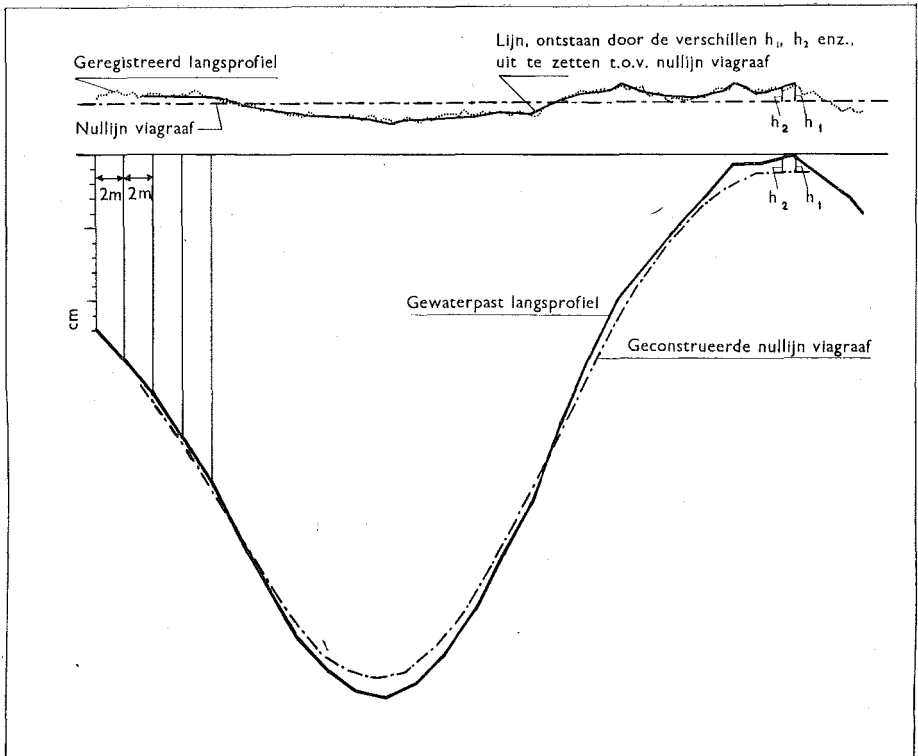
In figuur 11 is ten slotte de waterpassing weergegeven van een zeer lange golf van ± 30 cm diepte, met daarboven de viagraafopname. Uit deze laatste blijkt alleen de lengte der golf, doch de werkelijke diepte ervan is daaruit zeer lastig af te leiden.

Figuur 11. Het door waterpassing verkregen langprofiel van een zeer lange weggolf met daarboven de viagraafopname.

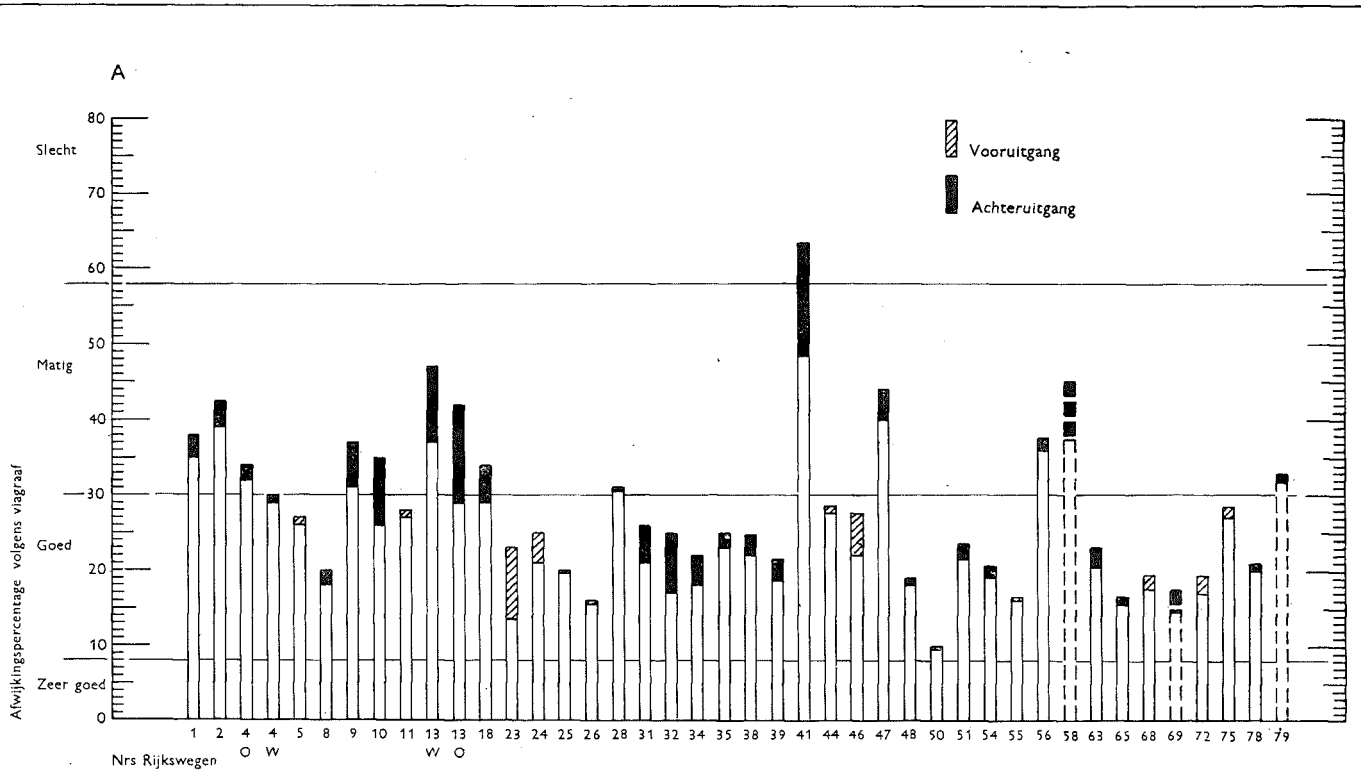
Figuur 14. Vooruitgang, c.q. achteruitgang over een periode van 3 jaren:

De voornaamste achteruitgang vond plaats op wegvakken langs kanalen en op slappe ondergrond; dit blijkt duidelijk wanneer we de op deze wegvakken betrekking hebbende grafiek A¹ uit figuur 14 vergelijken met grafiek A, waarin voor de desbetreffende wegen ook de afwijkingen der stabielere vakken verwerkt zijn.

De zakken en golven in deze onstabiele wegstrekkingen variëren in lengte van 7 tot 15 m, met diepten van 6 tot 12 cm. Dit soort golven wijst duidelijk op slappe gronden in de diepere lagen.

- A. van de meeste *asfaltwegen* van het Rijkswegenplan 1948;
- A¹. van *asfaltwegen* langs kanalen en op slechte ondergrond;
- B. van de meeste *cementbetonwegen* van het Rijkswegenplan 1948;
- C. van de meeste *klinkerwegen* van het Rijkswegenplan 1948.

Bij vergelijking van grafiek B met de beide andere grafieken voor asfalt en klinkers in figuur 14, springt duidelijk de veel grotere vlakheid van de cementbetonwegen naar voren, waarbij echter wel in aanmerking genomen moet worden, dat de beoordeling volgens de viagraaf voor deze verharding aan de gunstige kant is, omdat de invloed van de voegen op de rijkwaliteit hierbij niet volledig tot uitdrukking komt. Op het ogenblik zou volgens deze beoordeling slechts één cementbetonweg in de kwalificatie matig vallen, terwijl daarnaast negen van de in totaal 32 betonwegen zeer goed tot uitmuntend van rijkwaliteit zijn.

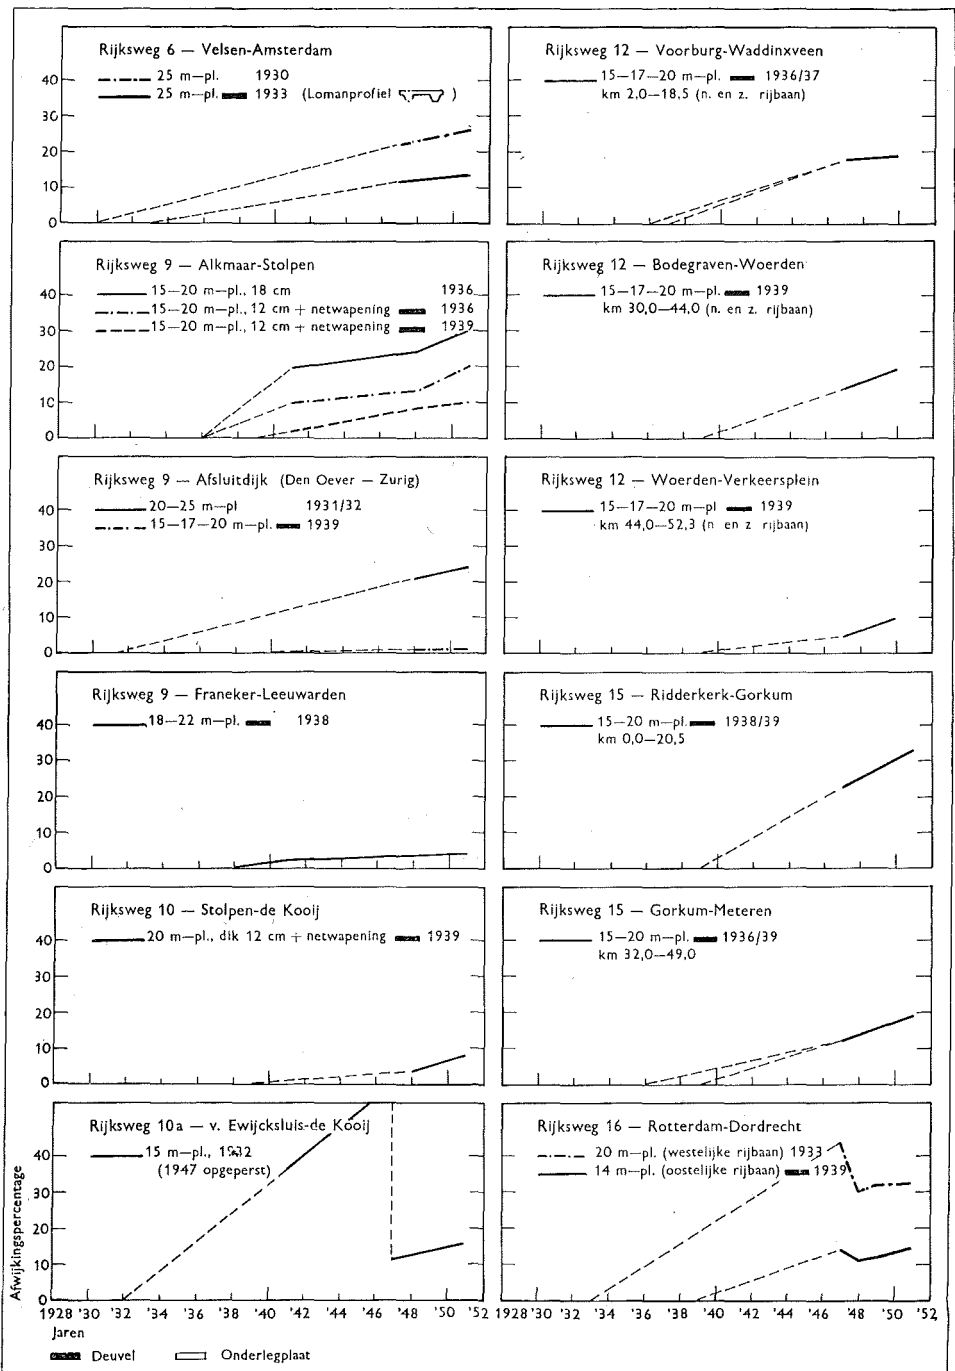
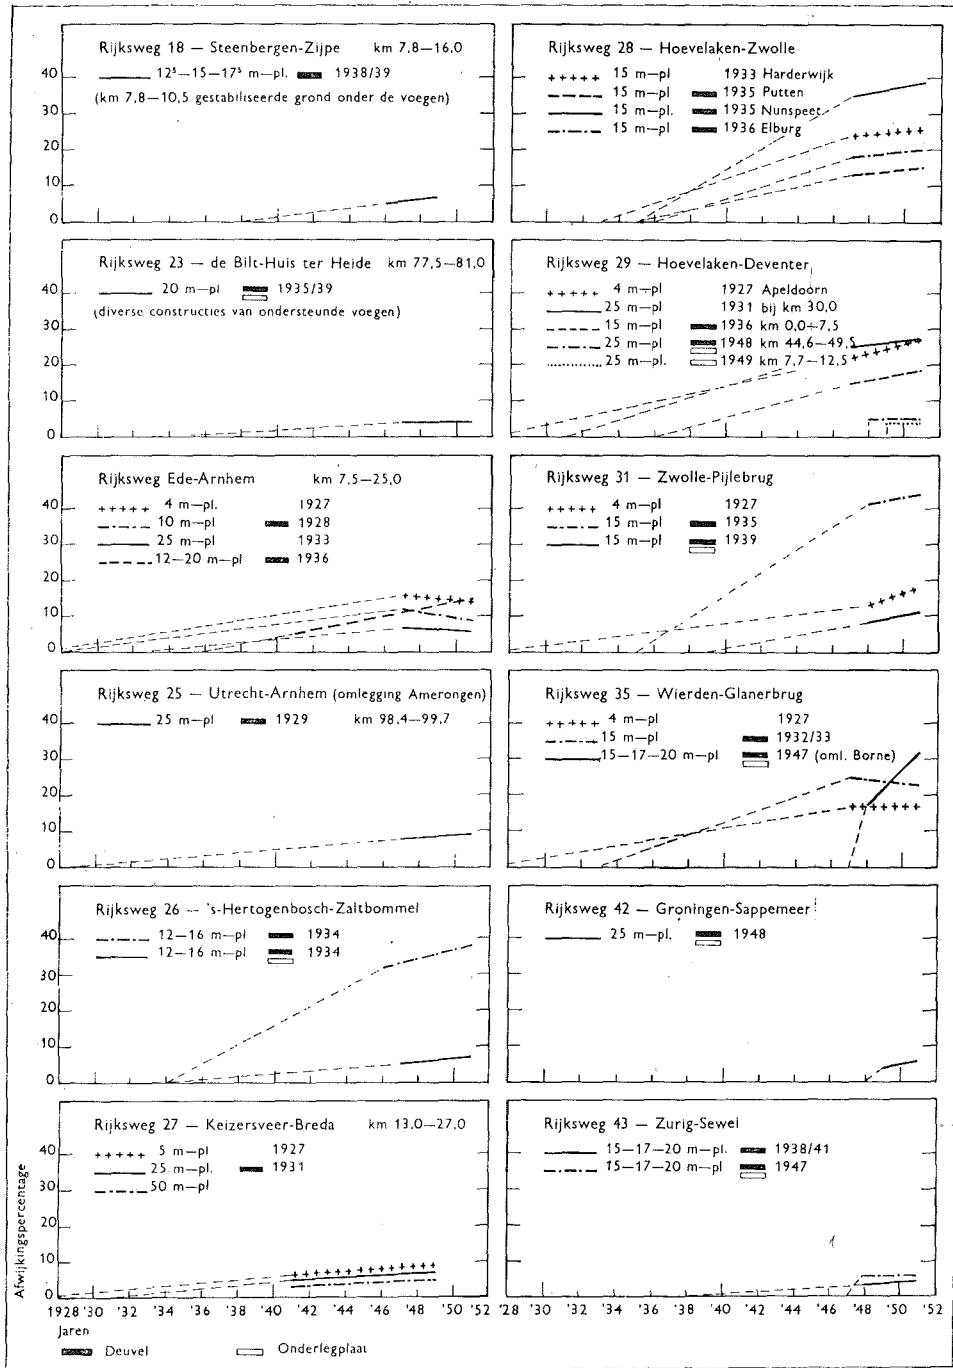
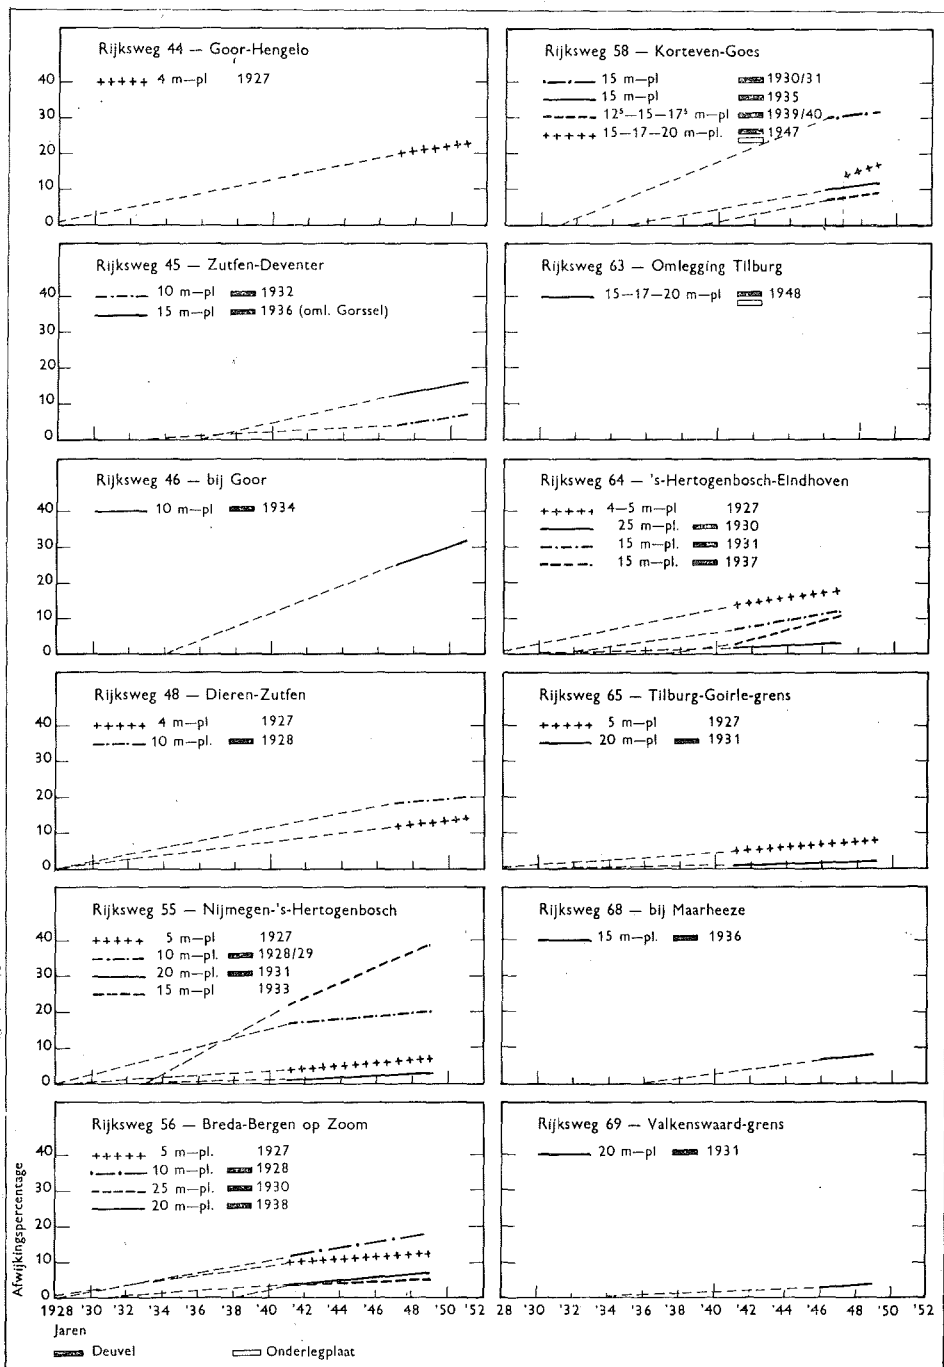
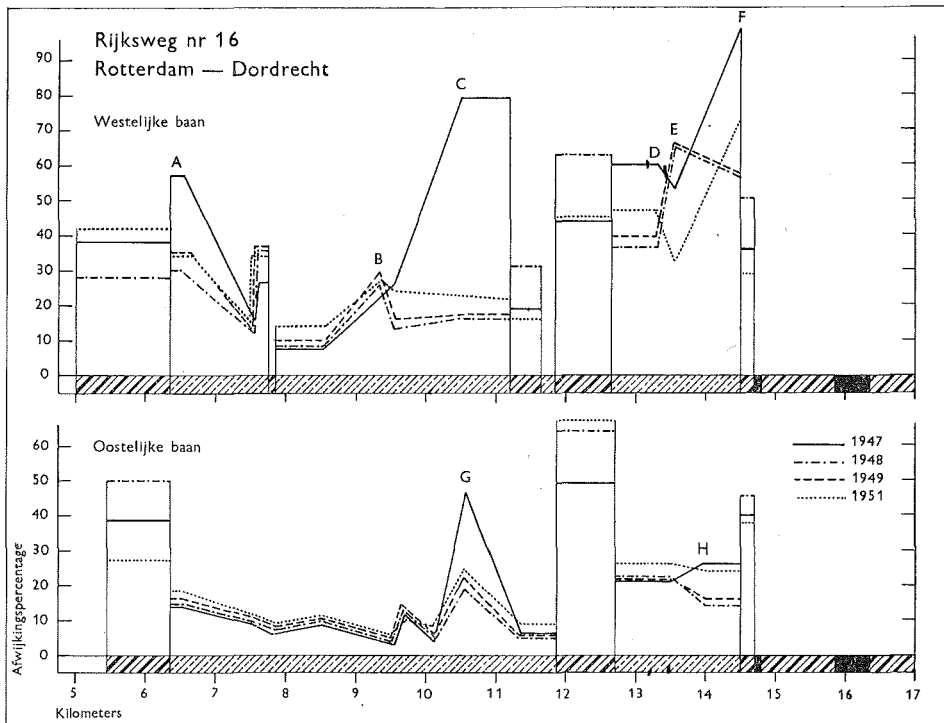
Figuur 16. De achteruitgang in vlakheid van diverse betondekconstructies.

Figuur 17. Toestandlijnen van de beide banen van Rijksweg no 16 over de jaren 1947 t/m 1951. Op de plaatsen aangegeven met de letters A t/m H zijn verzakkingen genivelleerd, hetzij door uitvullen met mortel, hetzij door oppersen van platen.

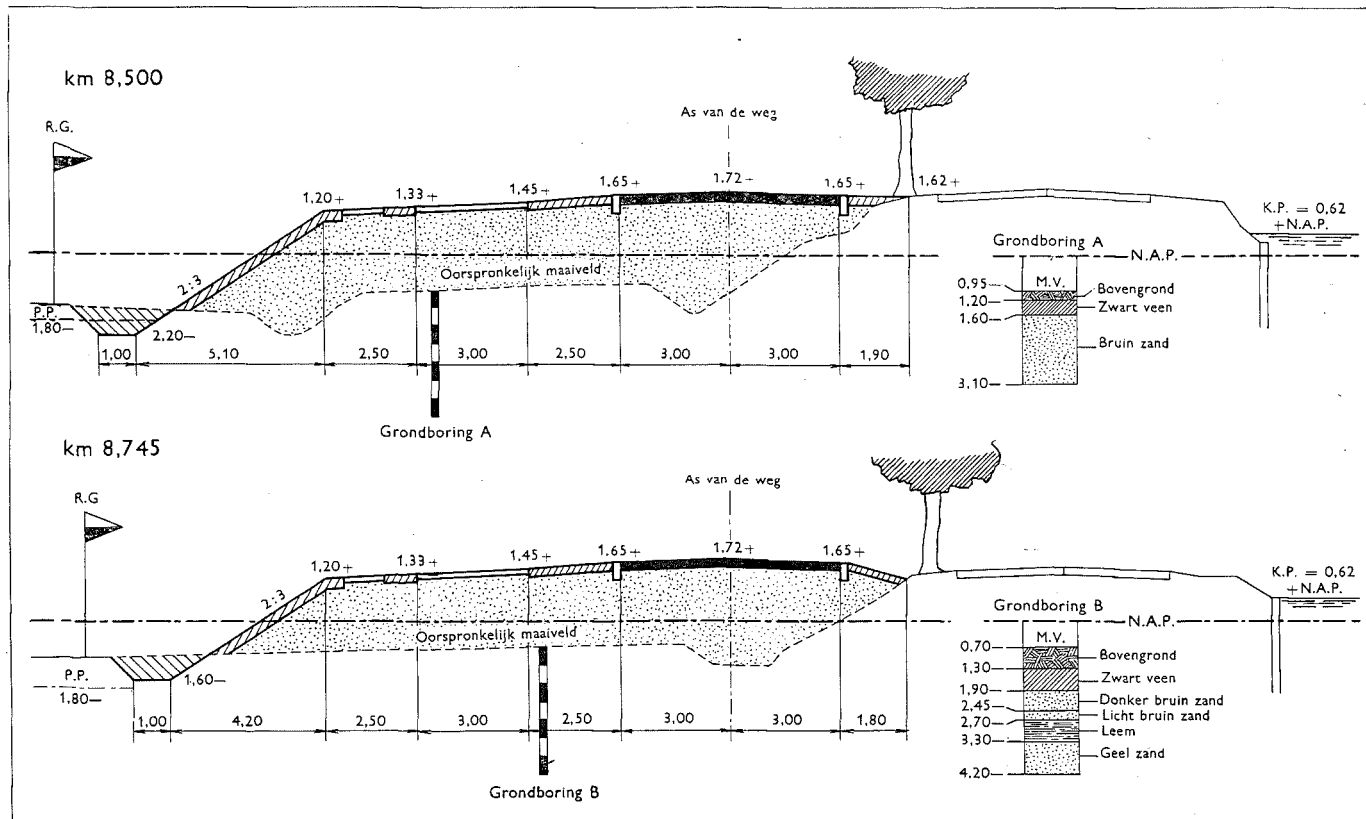
Figuur 18 Dwarsprofielen van een klinkervak in de mortel, dat 15 jaar na de aanleg en na diverse zeer goed uitgevoerde herstratingen in

vak, gefundeerd op gestabiliseerde zandklei, ging in de laatste jaren echter belangrijk achteruit door plaatselijke verzakkingen, vermoedelijk als gevolg van opdooi in begin 1951.

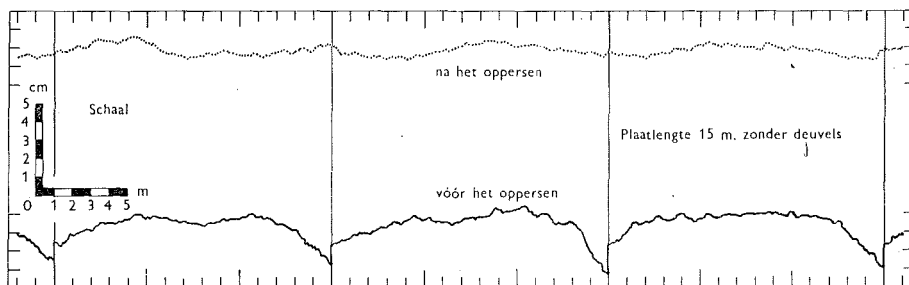
Figuur 21. Langsprofiel van een betondek met z.g. druipende platen en daarboven het verbeterde profiel na het oppersen der platen (Rijksweg no 10a, van Ewijkksluis—De Kooy).

In de zomer van 1939 werd de waterstand in het Balgzandkanaal door het Departement van Defensie met 0,90 m opgezet, waardoor de onderkant der betonplaten slechts 0,25 m boven de grondwaterstand kwam te liggen. Door de vorst zijn de platen toen meer of minder omhoog gevoren en na ingetreden dooi ongelijk gezakt, waardoor tussen de platen onderling hoogteverschillen ontstonden van 1 tot 5 cm. Tijdens het week worden van de ondergrond en als gevolg van het verkeer zijn toen alle platen gescheurd en gaan druipen naar de dwarsvoegen toe, zodat het verkeer bij elke voeg een stoot kreeg en men in een golvende beweging over de weg reed (zie figuur 21).

Een van de wegen, waarbij dit oppersen bijzonder gunstige resultaten heeft opgeleverd, is de 6 km lange betonweg van Van Ewijkksluis naar De Kooy (Rijksweg 10a). Deze weg bestaat uit 15 m lange platen zonder deuvels en werd in 1932 aangelegd boven het oude zeestrand voor de Balgdijk. De platen rusten op een opgespoten zandlaag van 0,50 tot 1,25 m dikte, waaronder een laag zeeklei van 0,05 tot 0,80 m dikte.
