Water tegen de dijk

de toestand van de rivierdijken
tijdens de hoge Rijnafvoer van maart 1988

TECHNISCHE ADVIESCOMMISSIE VOOR DE WATERKERINGEN

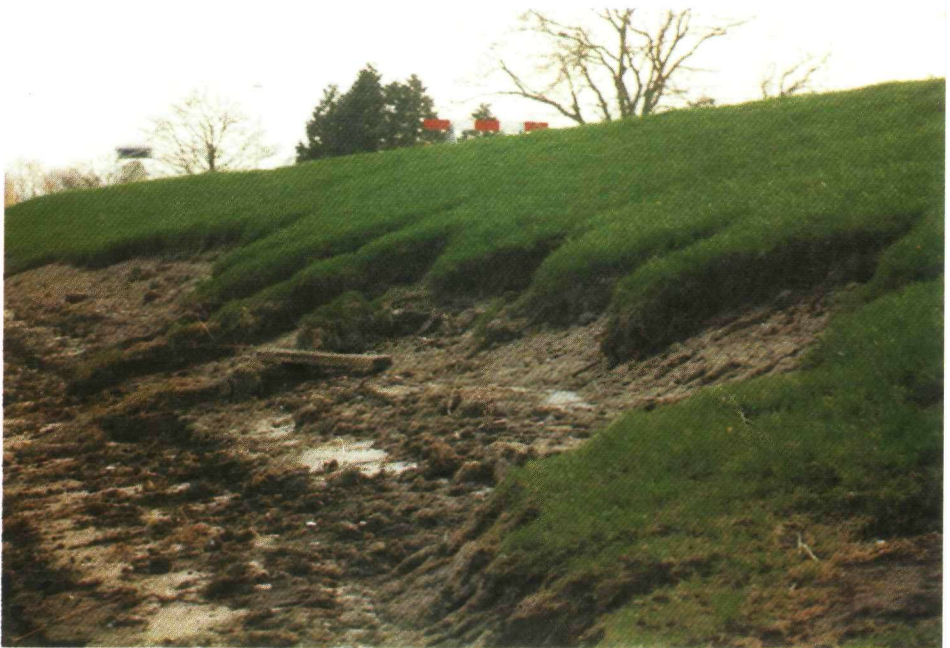
Foto nr. 2

Het pas ingezaaide buitentalud ter hoogte van Welsum is over ca. 150 m, direct bij het opkomen van de afvoergolf geerodeerd (foto nr.: 2). Lichte schade als gevolg van het instromen van de Wilpsche kleipolder is waargenomen onder meer ter hoogte van hmp 321 (foto nr.: 3).

Ernstige erosie van nieuw buitentalud over een lengte van ca. 150 m.

Situatie na hoogwater.

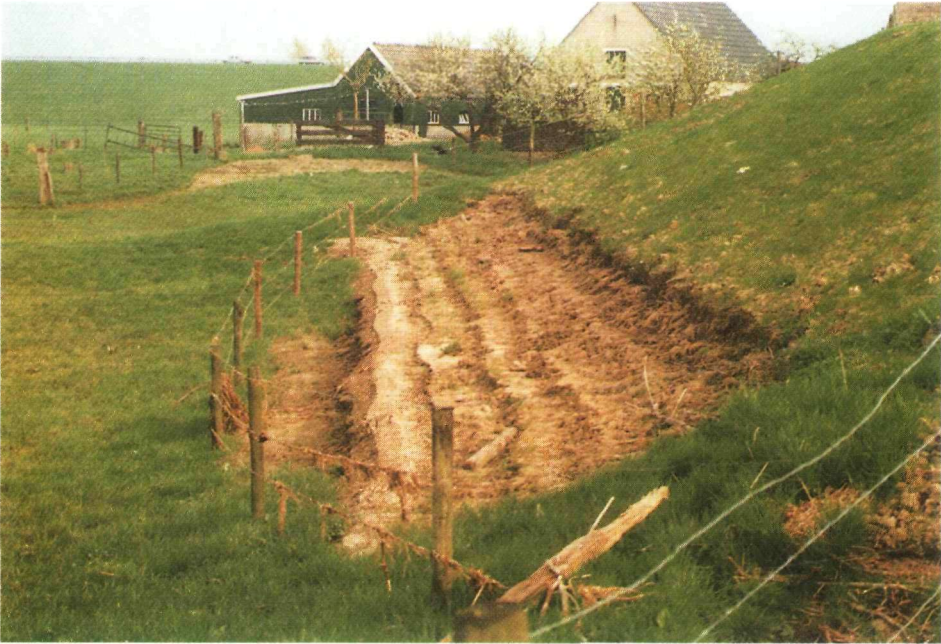
Foto nr. 3

Erosie recent hersteld talud. Schade als gevolg van het onderlopen van de Wilpsche Kleipolder.
Situatie na hoogwater.

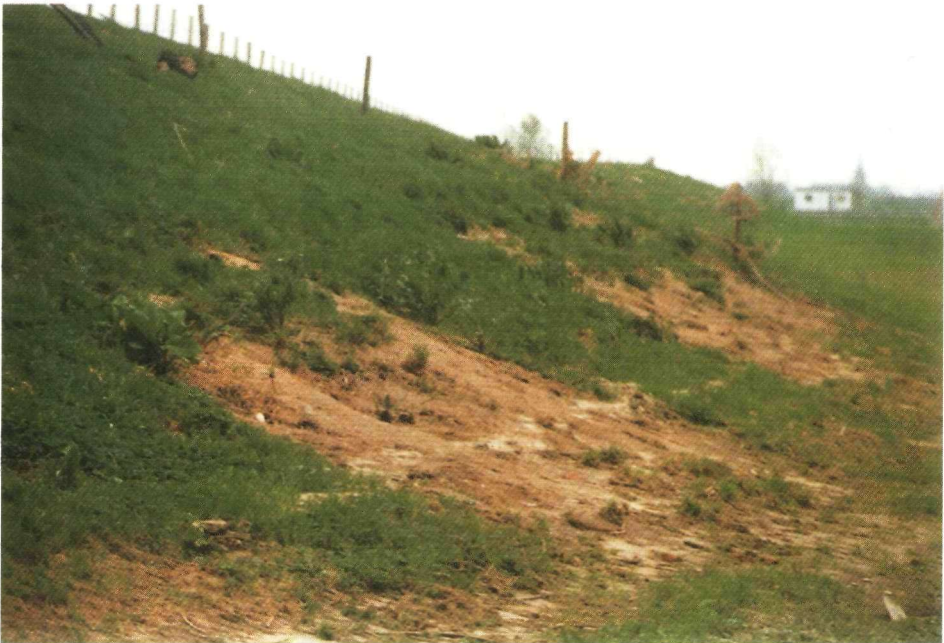
Foto nr. 4

Rechter IJsselbandijk (hmp 30):
Erosie aan versterkt buitentalud.
Situatie na hoogwater.

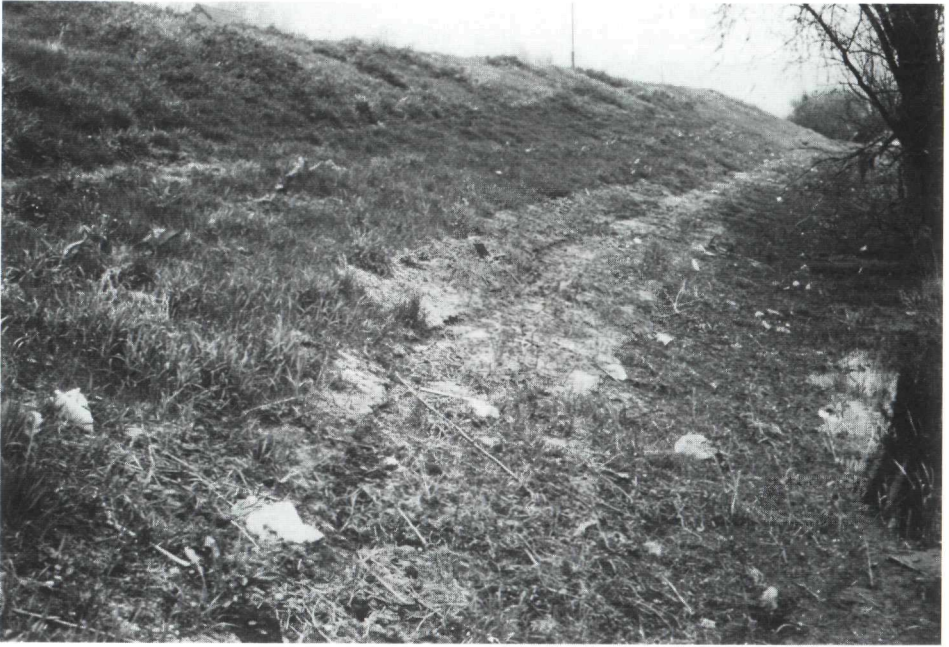
Gezien de gunstige weersgesteldheid (geringe wind) is slechts plaatselijk enige schade aan buitentaluds vastgesteld (foto nrs.: 5, 63). De oorzaak moet veelal gezocht worden in stroomerosie (foto nrs.: 19,20).

Foto nr. 5
Pd Tieler- en
Culemborgerwaarden
Rechter Waalbandijk
(hmp 16,5):
Stroomerosie aan
buitentalud.
Situatie na hoogwater.

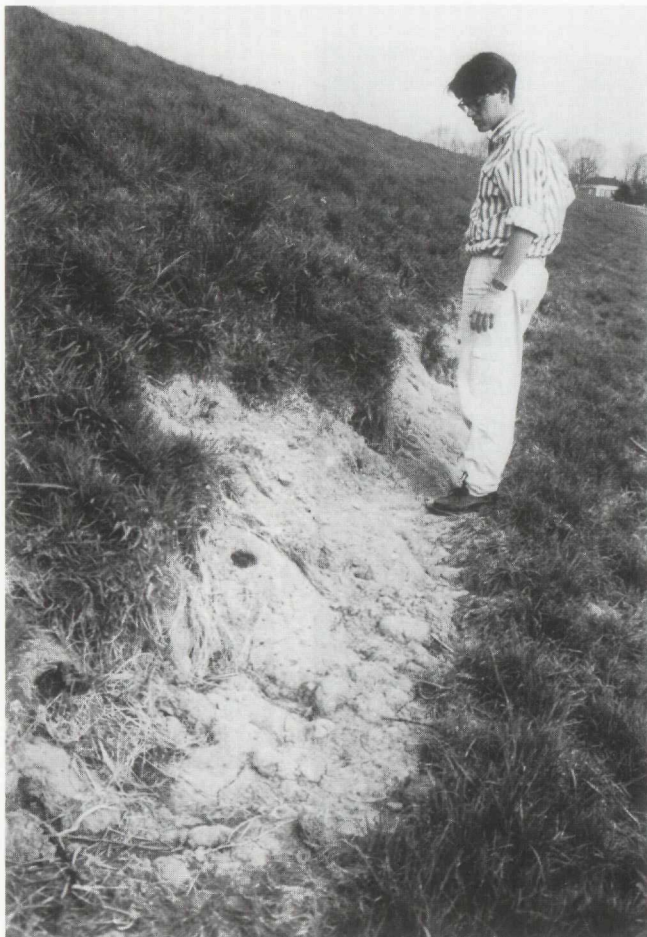
Foto nr. 8
Pd Betuwe
Rechter Waalbandijk
(hmp (O) 278,5):
Ernstige erosie aan een
buitendijkse afrit.
Verdediging met behulp
van puin.
Situatie na hoogwater.

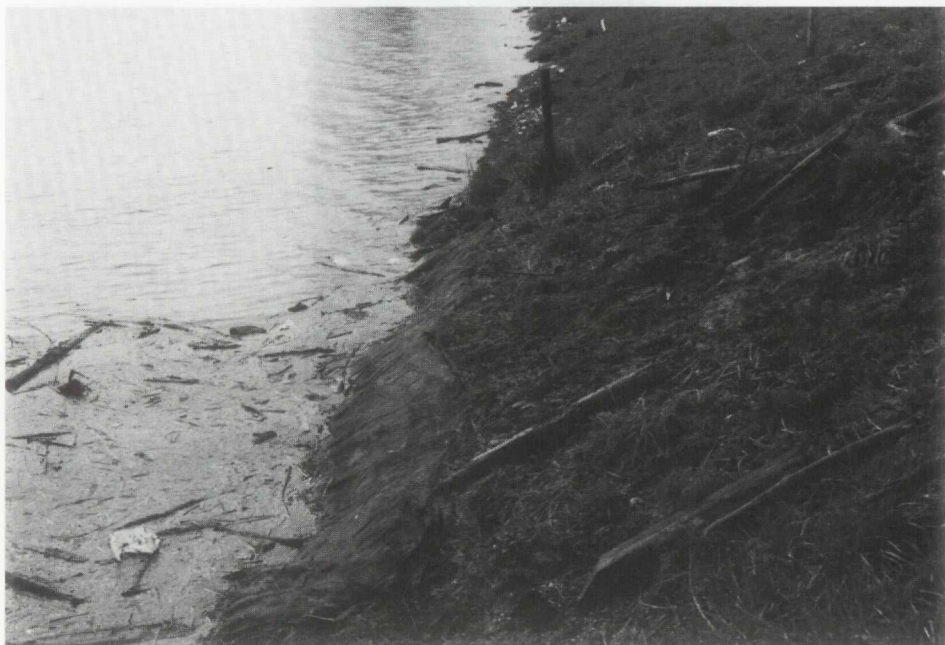
- Ter hoogte van hmp (O) 289,5 heeft over een lengte van ca. 50 m erosie plaatsgevonden (foto nr.: 9);
- Te Ochten (hmp (N) 128). Evenals in 1982 en voorgaande jaren komt boven de bekleding afkalving voor (foto nr.: 10).
Opvallend is dat met name bij buitendijkse afritten veel schade is ontstaan (foto nr.: 8). Door uitspoeling van materiaal rond het in de fritten verwerkt puin, ontstond erosie. Tevens bleek bij afritten, als gevolg van het ontstaan van neren, lichte schade aan het talud van de bandijk te ontstaan.

Foto nr. 9
Pd Betuwe
Rechter Waalbandijk
(hmp (0) 289,5:
Erosie door golfaanval,
lengte ca. 50 m.
Situatie na hoogwater.

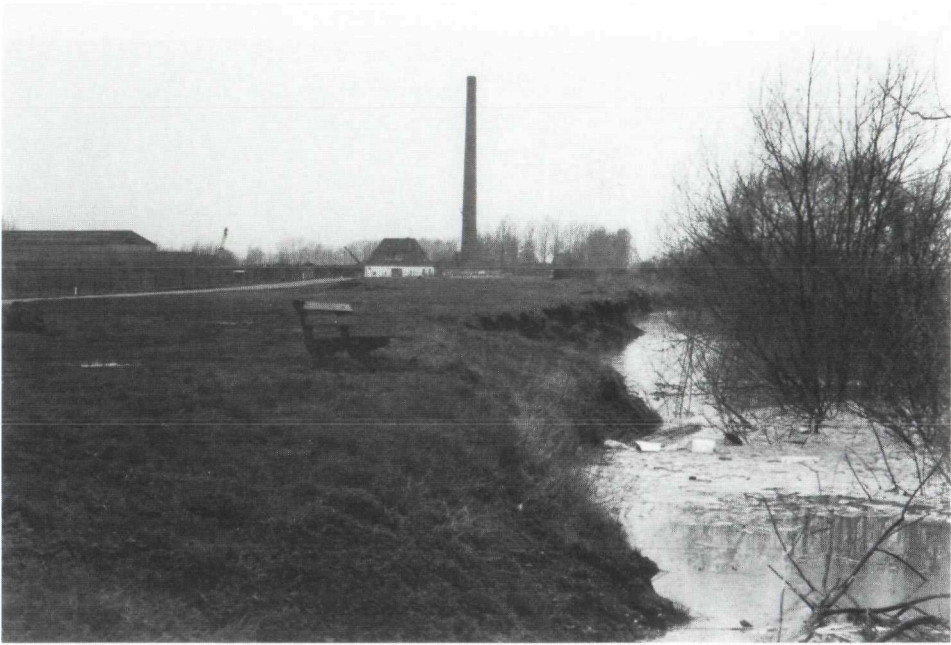
Foto nr. 10
Pd Betuwe
Rechter Waalbandijk
nabij Ochten
(hmp (N) 128):
Schade juist boven
de taludbekleding.
De kwaliteit van de
grasmat is slecht.
Situatie tijdens hoogwater.

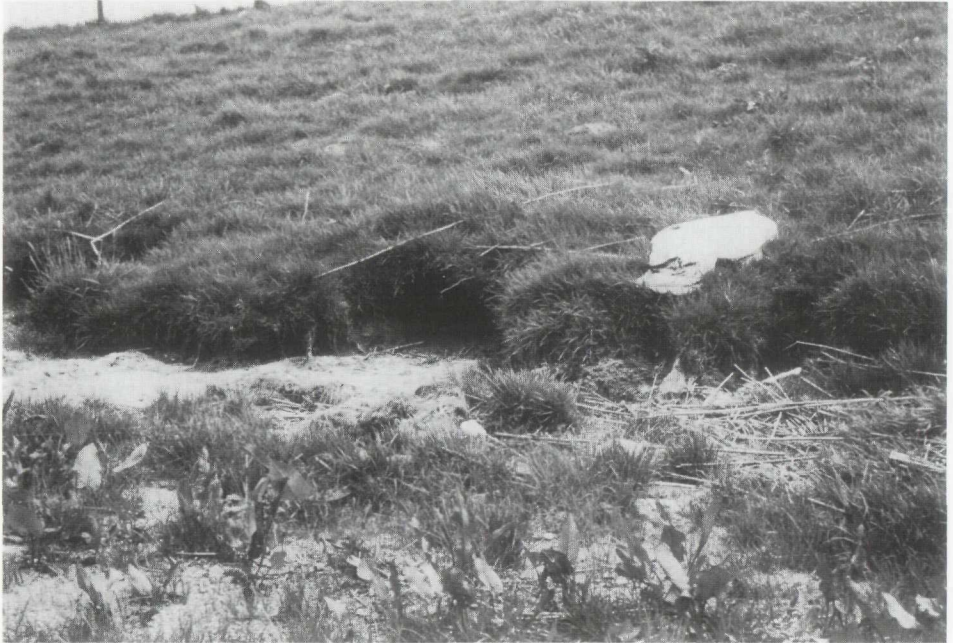
Foto nr. 12
Pd Groot Maas en Waal
Linker Waalbandijk te
Oenssel (hmp 53):
Met kunststofdoek
beschermd „nieuw”
buitentalud.
De bekleding (basalton)
was niet gereed voor
winterseizoen.
Situatie tijdens
hoogwater.

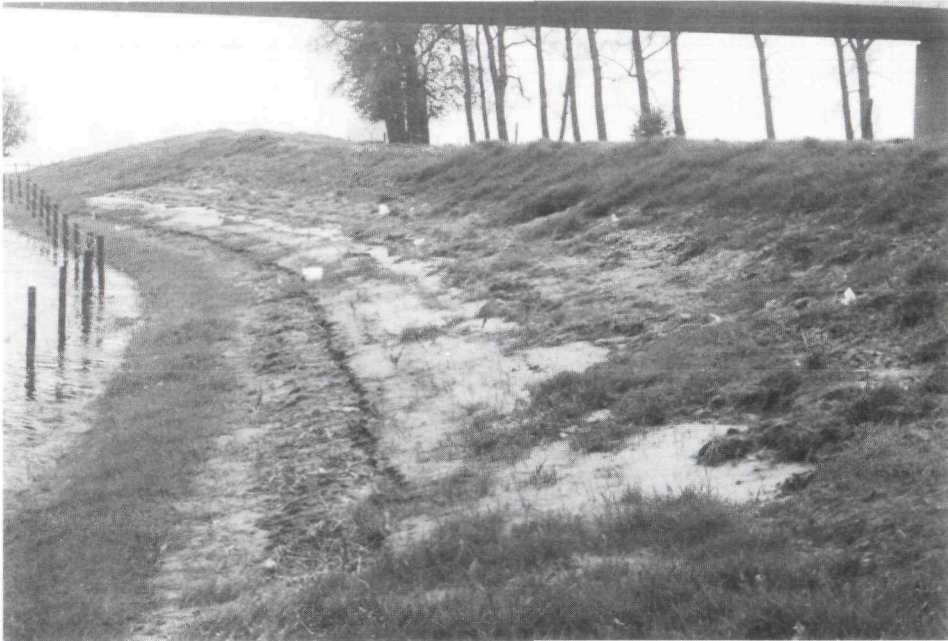
Foto nr. 14

De schade aan het buitentalud van de Wilpsche kleipolder komt voor op een aantal bekende lokaties (foto nr.: 14). Ter hoogte van IJperenberg (rivierkm 941) is evenals bij voorgaande hoge afvoeren schade geconstateerd.

Linker IJsseloever, zomerkade Wilpsche Kleipolder:
Erosie in stroomschaduw nabij brug rijksweg A1.
Situatie na hoogwater.

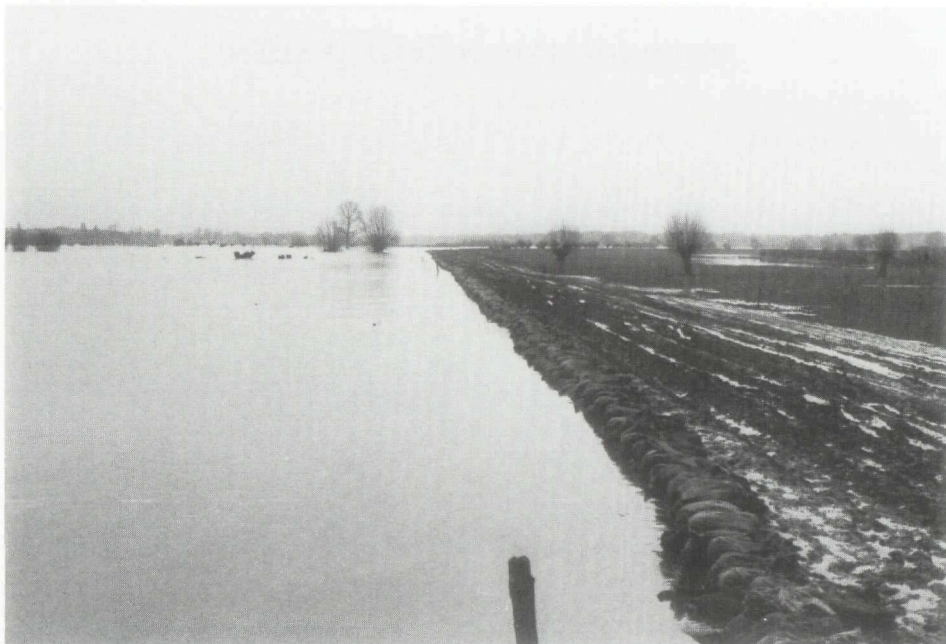
Foto nr. 15

Linker IJsseloever, zomerkade Wilpsche Kleipolder:
Kapotgereden binnentalud als gevolg van transport van zandzakken met zwaar materieel.
Situatie tijdens hoogwater.

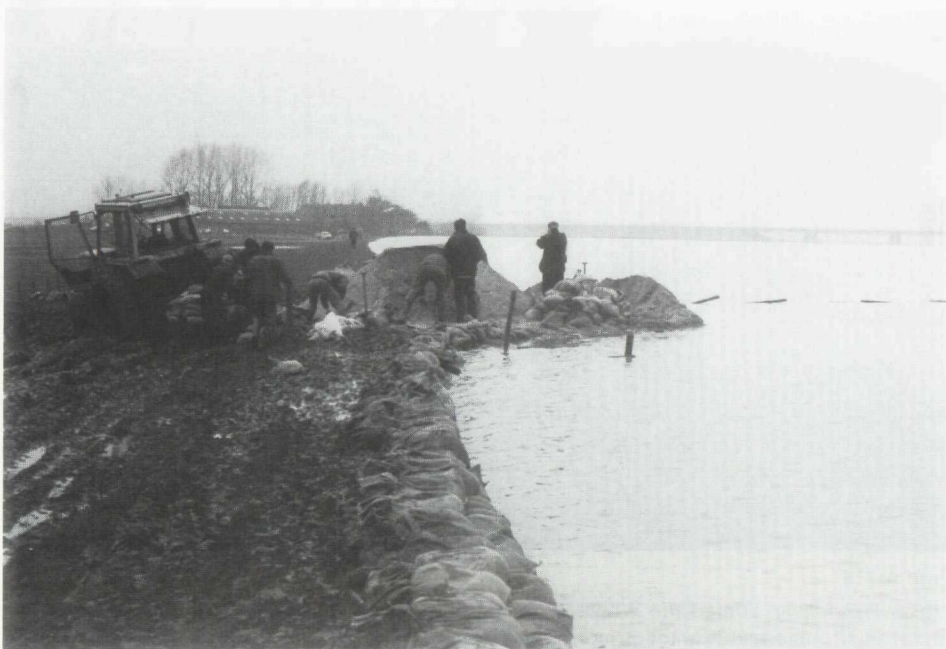
Foto nr. 16

Linker IJsseloever, zomerkade Wilpsche Kleipolder:
Detail.

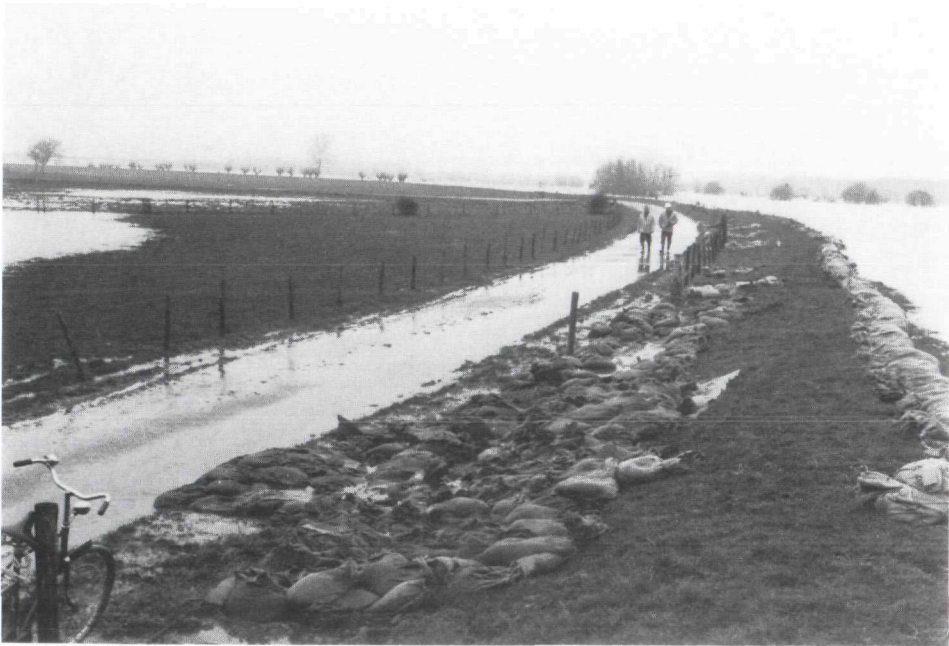
Foto nr. 17

Linker IJsseloever, zomerkade Wilpsche Kleipolder:
Met zandzakken verzwaarde kruin en binnentalud.
Situatie tijdens hoogwater.

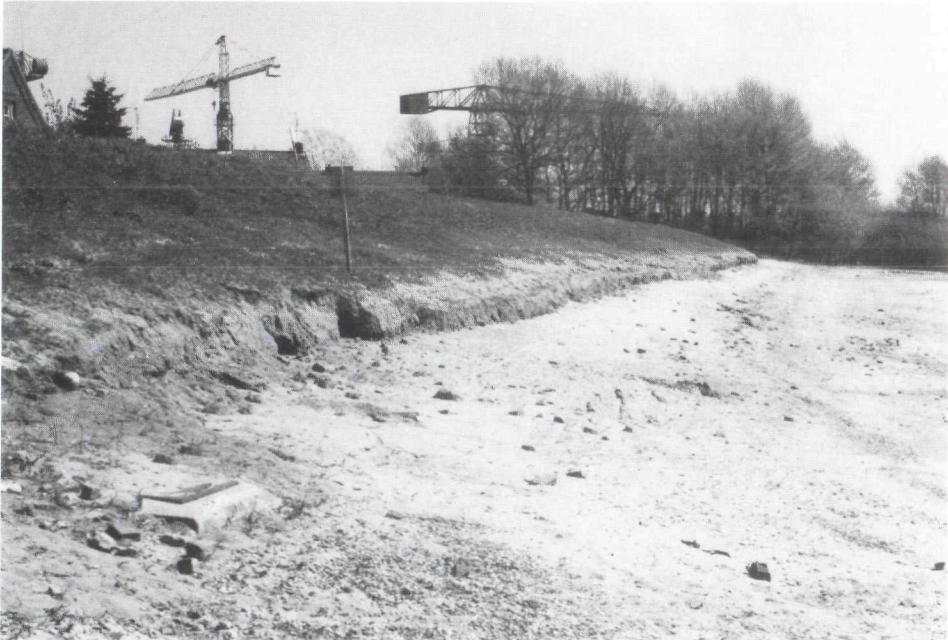
Foto nr. 18

Rechter Rijnoever, kade rond Tuindorp (rkm 863):
Erosie door sloopgolven nabij scheepswerf „De Hoop”.
Situatie na hoogwater.

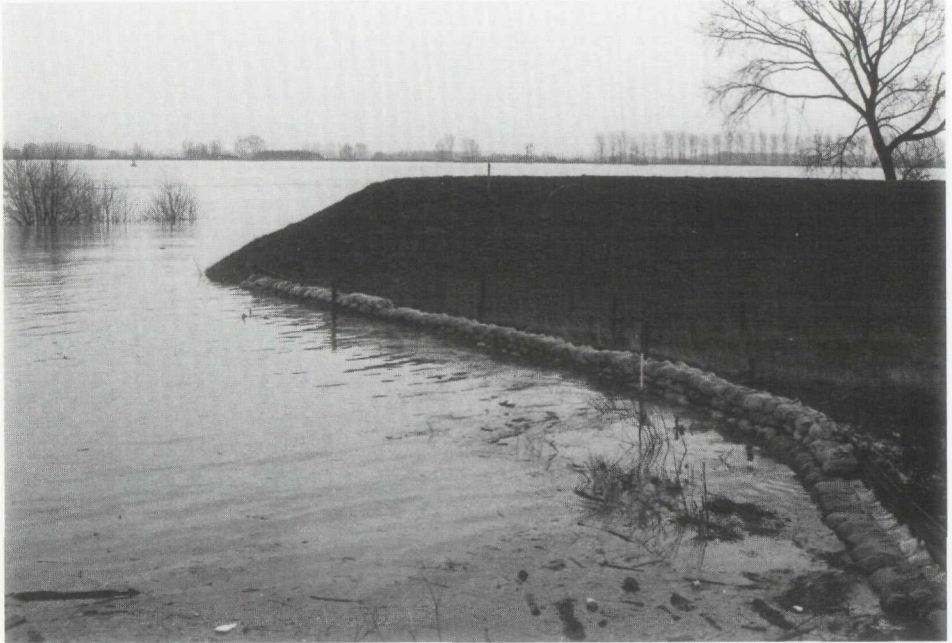
Foto nr. 19

Rechter Waalbandijk (hmp 302):
Overgang nieuwe dijklichaam naar kade.
Situatie bij hoogwater (zie detail: foto nr.: 20)

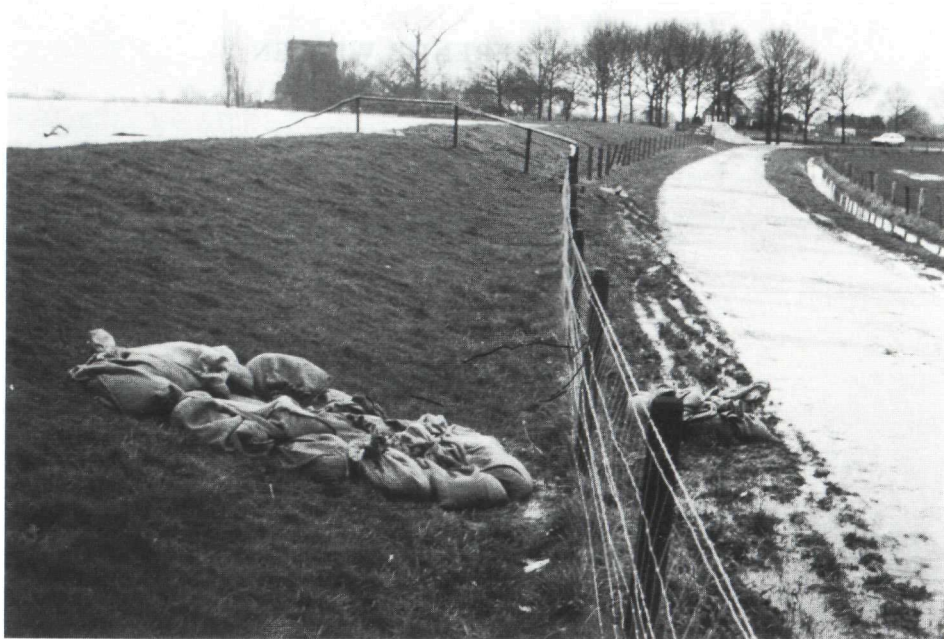
Linker IJsseloever,
zomerkade Wilpsche
Kleipolder:
Afgedekte wellen
bij de Nijenbeekseweg-
Houtwalstraat.
Situatie tijdens
hoogwater.

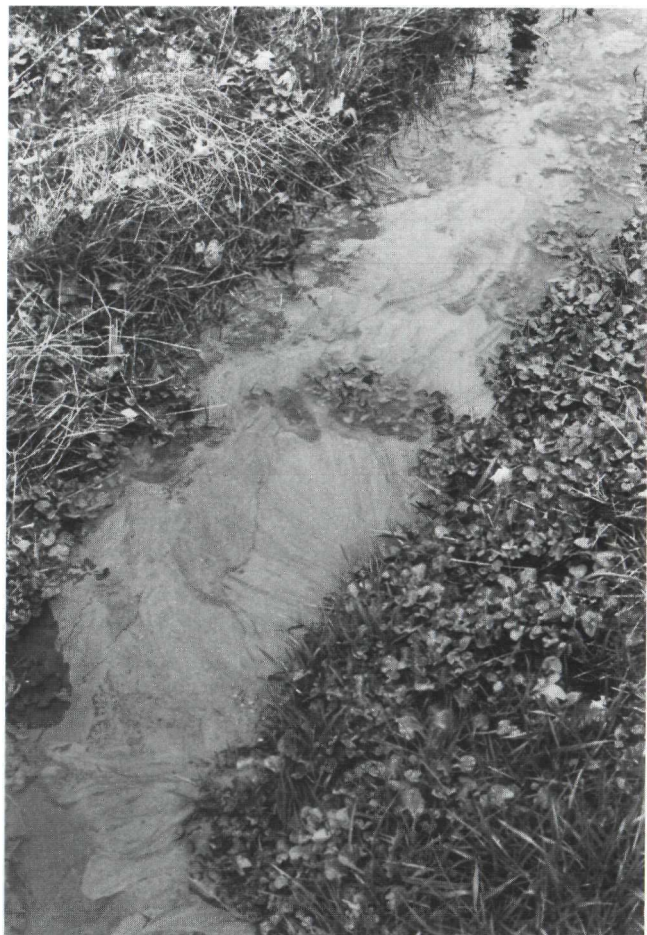
Foto nr. 24
Ws Oost-Veluwe
Linker IJsseloever,
zomerkade Wilpsche
Kleipolder:
Detail: Wel in sloot
op de hoek van de
Nijenbeekseweg en de
Houtwalstraat.
Situatie tijdens
hoogwater.

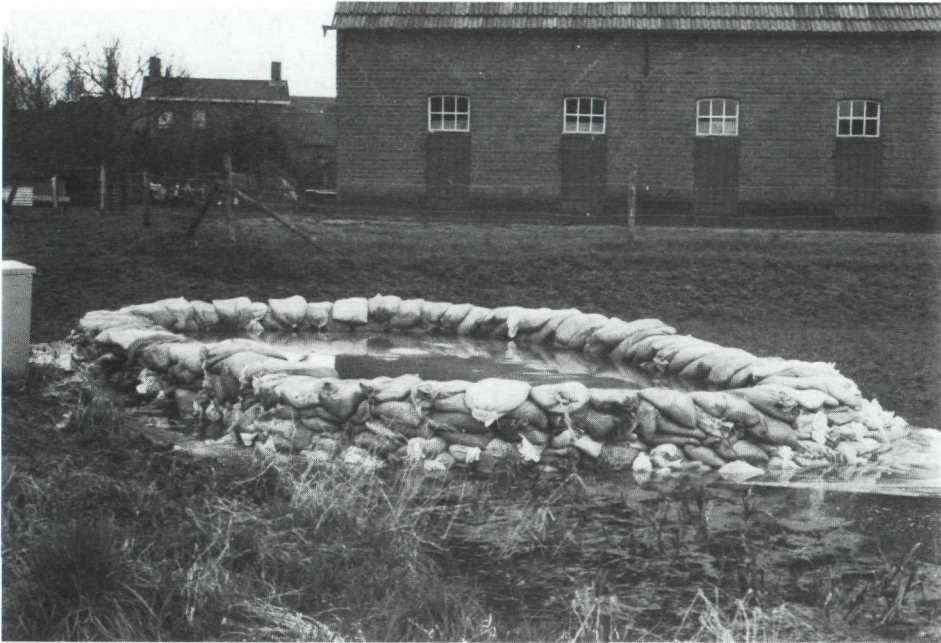
Foto nr. 25

Opgekiste zandmeevoerende wellen bij rioolpersgemaaltje aan de Seingraafweg. Oorzaak is het niet juist afdichten van filtergaten van bronbemaling ten behoeve van de bouw van het gemaaltje. Situatie tijdens hoogwater.

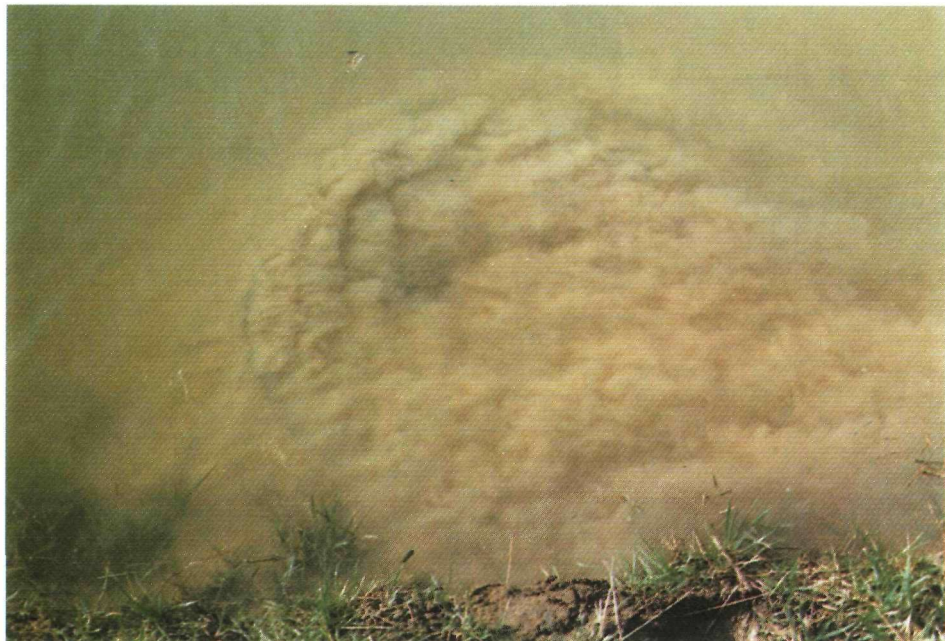
Foto nr. 27

Rechter bandijk Pannerdensch Kanaal (dp 90):
Zandmeevoerende wel in kopsloot, diameter ca. 0,5 m.
Situatie tijdens hoogwater.

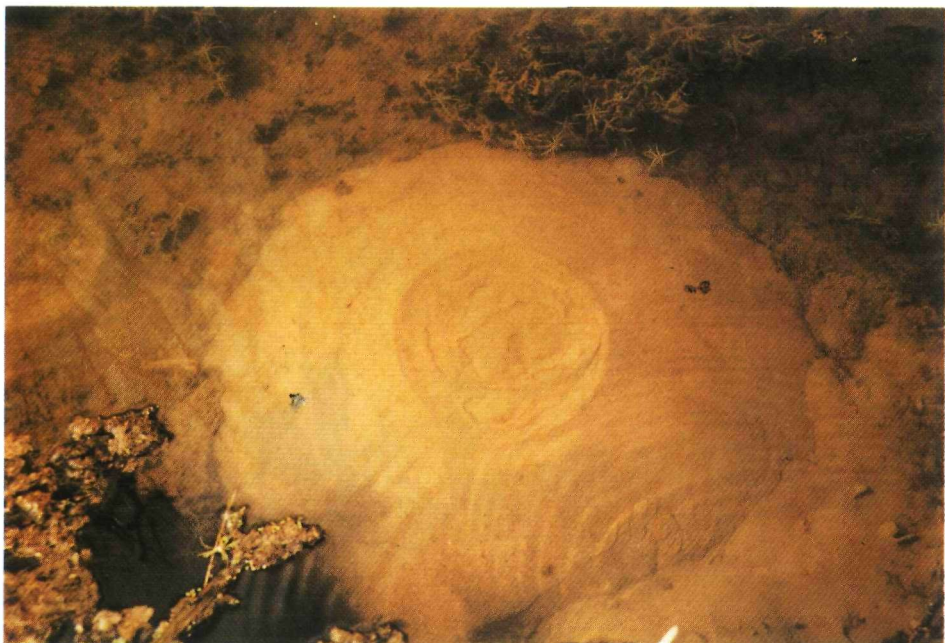
Foto nr. 28

Linker Lekbandijk, Hagestein (dp 79):
Zandmeevoerende welletjes in de dijksloot nabij het recreatieterrein Everstein.
Situatie tijdens hoogwater.

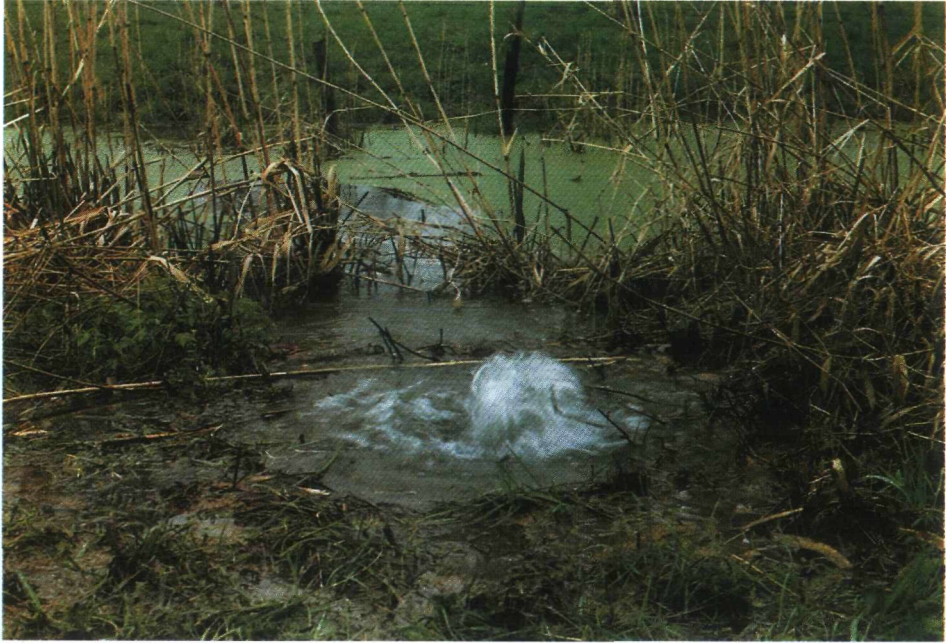
Foto nr. 29
Pd Tieler- en
Culemborgerwaarden
Rechter Waalbandijk,
Heesselt (hmp 126):
Sputende
watervoerende wel.
De wel werd opgekist
om omwonenden gerust
te stellen.
Situatie tijdens
hoogwater.

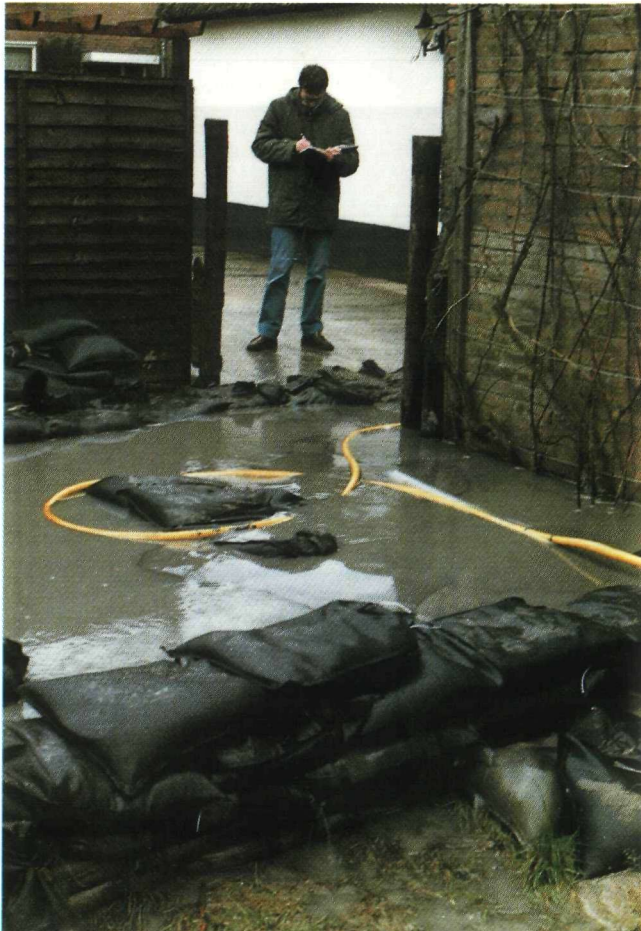
Achter de berm trad verweking van het maaiveld op. Tevens onstonden op ca. 100 à 150 m uit de dijk tal van (nieuwe) wellen in tuinen en onder terrassen. De meest ernstige situatie deed zich voor ter plaatse van huisnummer 2 (ca. 150 m uit de schaaldijk). Rond een slechtgeplaatste waterput ontstond een zandmeevoerende wel (foto nr.: 30). Een groot aantal kubieke meters zand zijn opgevoerd. Na omkisting begon de wel zich een uitweg te zoeken onder de vloer van de naastliggende garage. Door een scheur in de vloer is tevens een grote hoeveelheid zand toegestroomd.

Foto nr. 30
Pd Tieler- en
Culemborgerwaarden
Rechter Waalbandijk,
Opijnen:
Zandmeevoerende wel
langs een slecht
geplaatste waterput,
op ca. 150 m uit de dijk.
In de omgeving
ontstonden spontaan
(zandmeevoerende)
welletjes in tuinen
en onder terrassen.
Situatie tijdens
hoogwater.

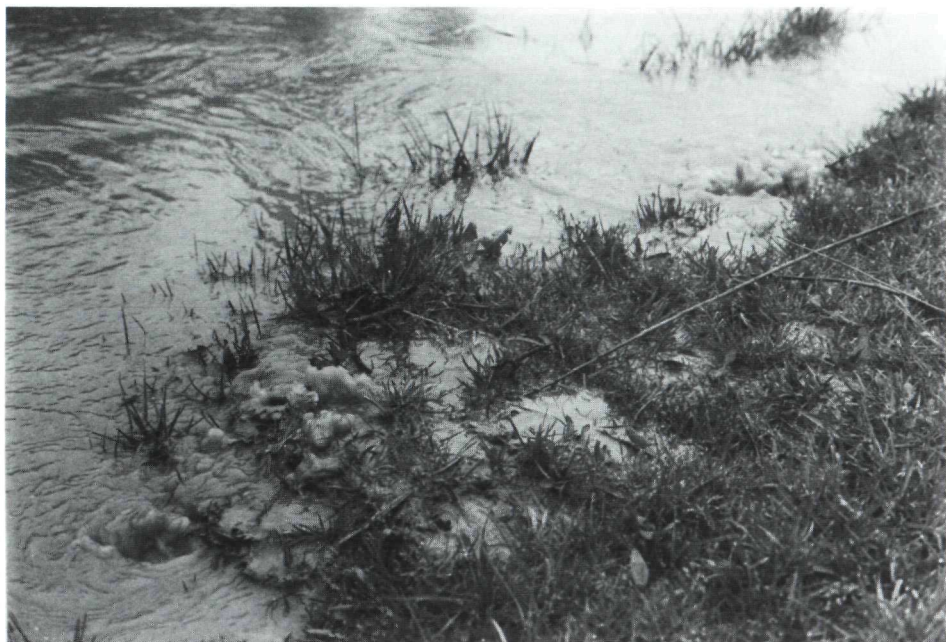
Foto nr. 31

In de afwateringssloten tussen de bebouwing, onstonden wellen met een groot zanden waterdebiet (foto nr.: 31). Vlakbij een sloot ontstonden scheuren en 2 verzakkingen van het maaiveld als gevolg van zandtransport. Het slootniveau is waar mogelijk opgezet.

Rechter Waalbandijk, Opijnen (rkm 931)
Zandmeevoerende wellen in sloot.
Situatie tijdens hoogwater.

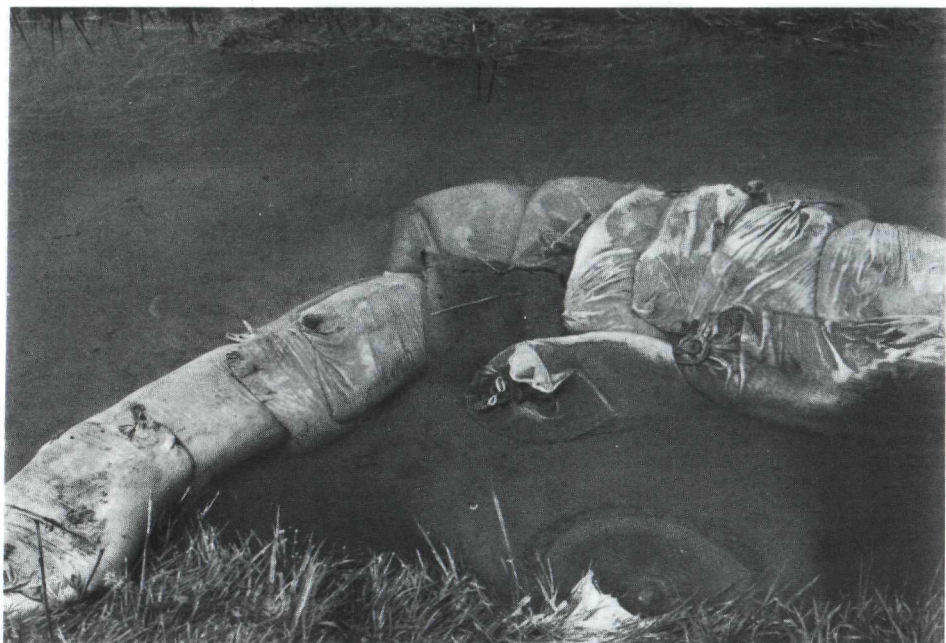
Foto nr. 32

Rechter Waalbandijk, Tuil (rkm 935):
Zandmeevoerende wel in sloot evenwijdig aan (verzwaarde) dijk. Deze wel voert grof „ophoog”-
zand vanuit de dijk zelf aan (piping).
Situatie tijdens hoogwater.

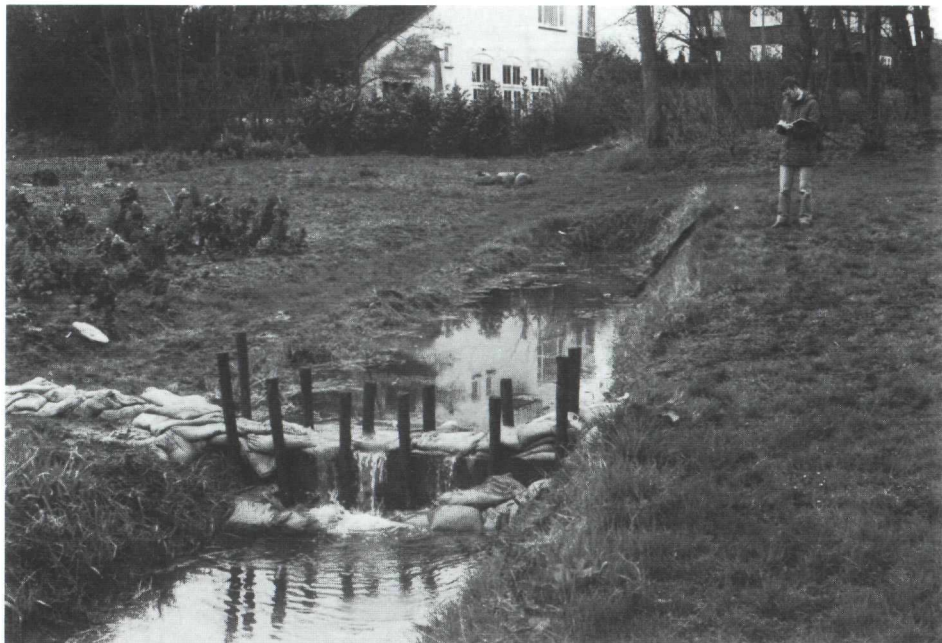
Foto nr. 33

Opgekiste
zandmeevoerende wel
in langssloot,
vlak achter
het Waalhotel.
Situatie tijdens
hoogwater.

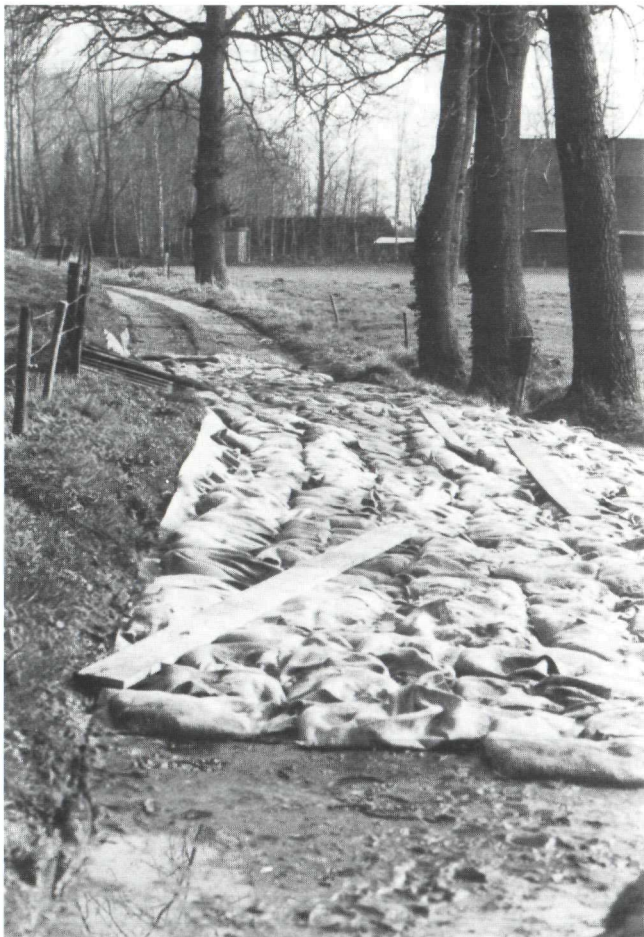
Foto nr. 37
Ws Oost-Veluwe
Linker IJsselbandijk
(rkm 955):
Verweking en opbarsten
van een binnendijks
weggetje. Verzwaard
middels doek en zand-
zakken.
Situatie tijdens
hoogwater.

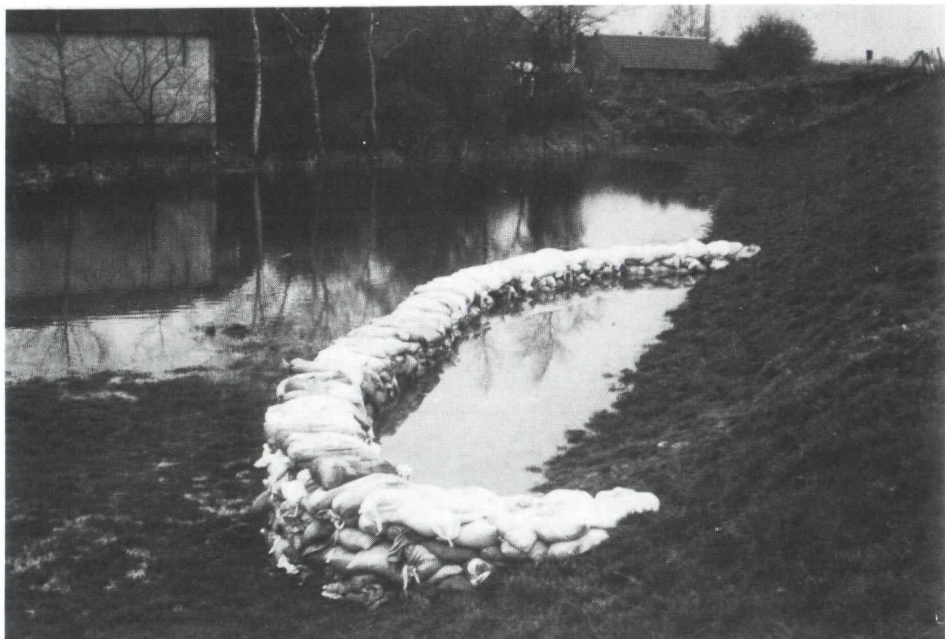
Foto nr. 38
Pd Rijn en IJssel
Rechter IJsselbandijk
Lathumse dijk
(rkm 884,9):
Opgekiste kwel.
Situatie tijdens
hoogwater.

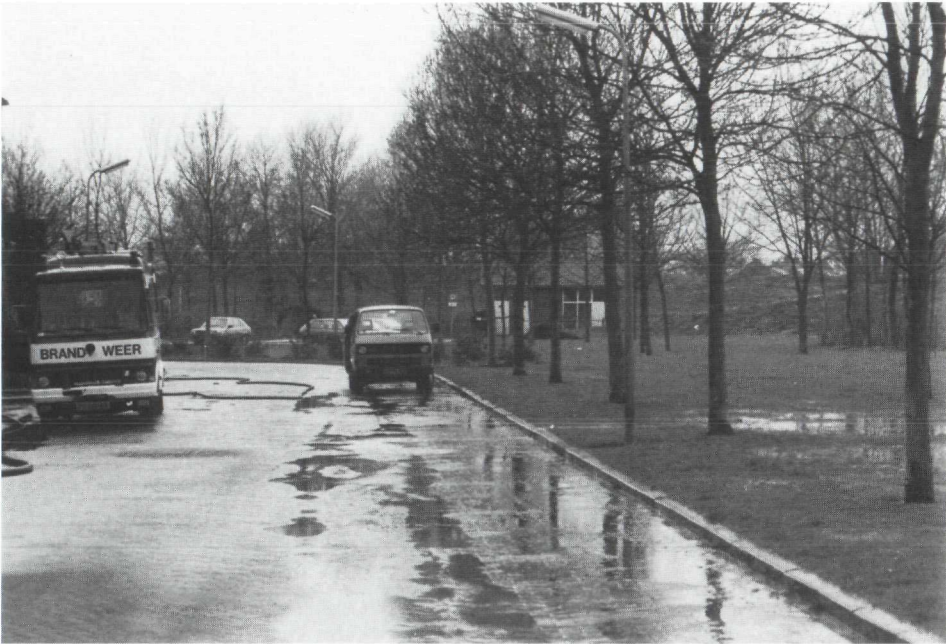
Foto nr. 39

Veel kwel. De brandweer pompt om overlast door kwelwater te reduceren.
Situatie tijdens hoogwater.

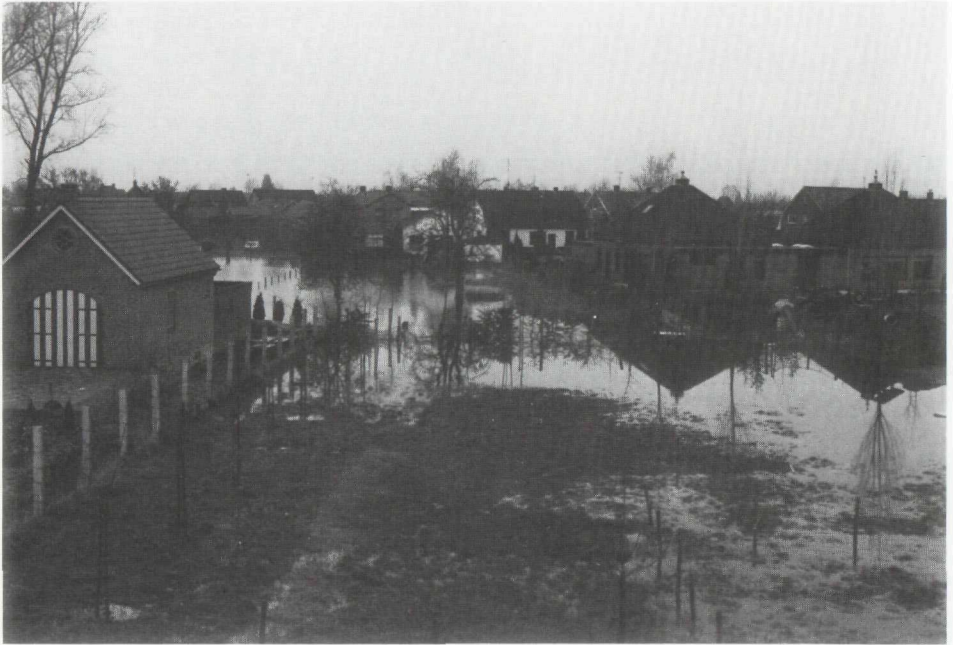
Foto nr. 41
Pd Betuwe

Rechter Waalbandijk,
Hulhuizen (hmp (0) 25):
Binnendijkse kwel
nabij bebouwing.
Situatie tijdens
hoogwater.

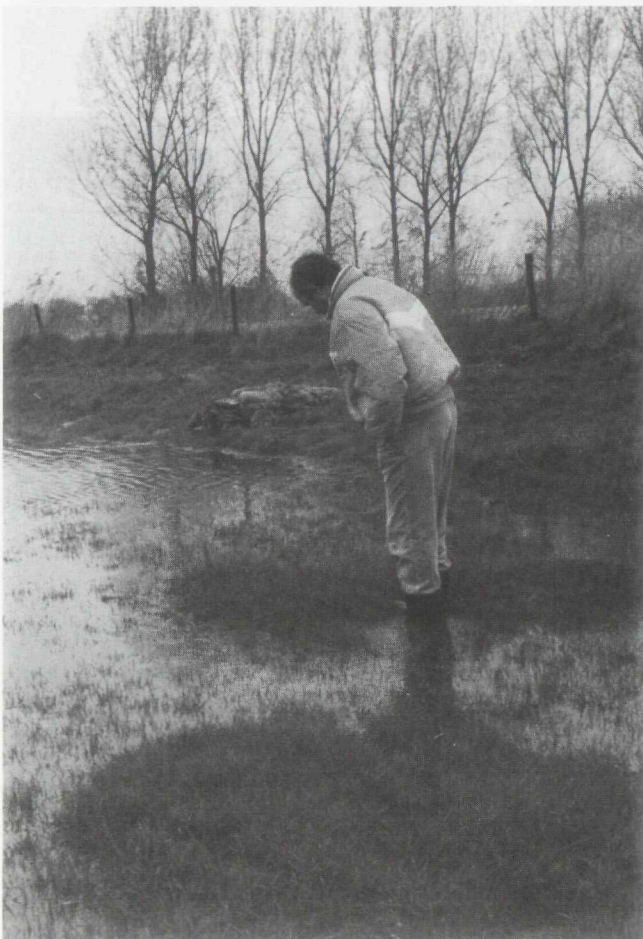
Foto nr. 42
Pd Groot Maas en Waal
Linker Waalbandijk
(dp 60):
Illustratie van „water-
blaar”. Door betreding
treedt veel water uit van
onder de opgedrukte
grondlaag.
Situatie tijdens
hoogwater.

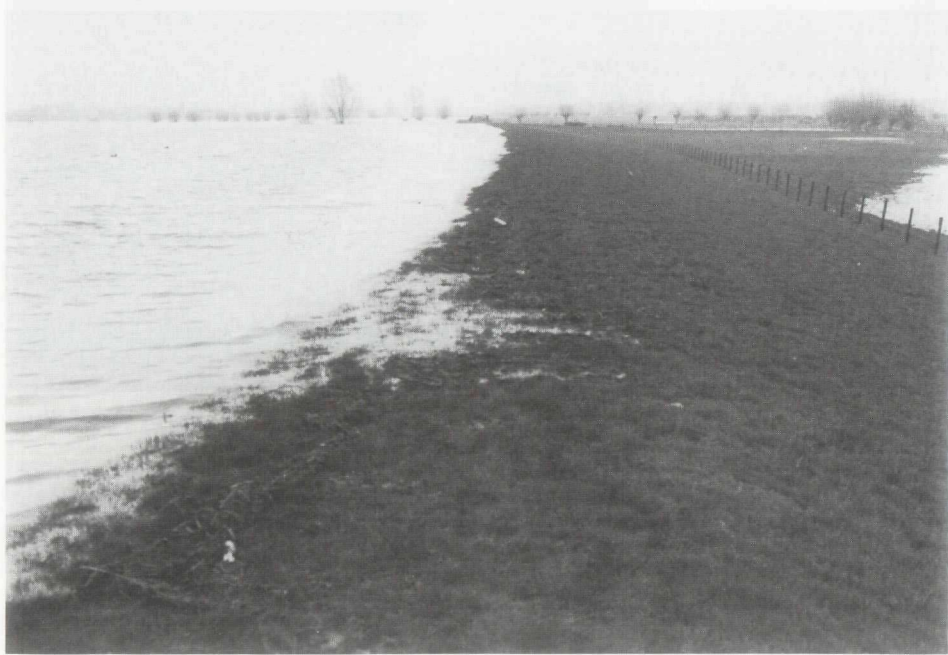
Foto nr. 45
Ws Oost-Veluwe
Linker IJsseloever,
Wilpsche Kleipolder:
Zomerkade staat
op het punt
over te lopen.
Als maatregel
worden zandzakken
gelegd (zie ook
foto nr. 17).

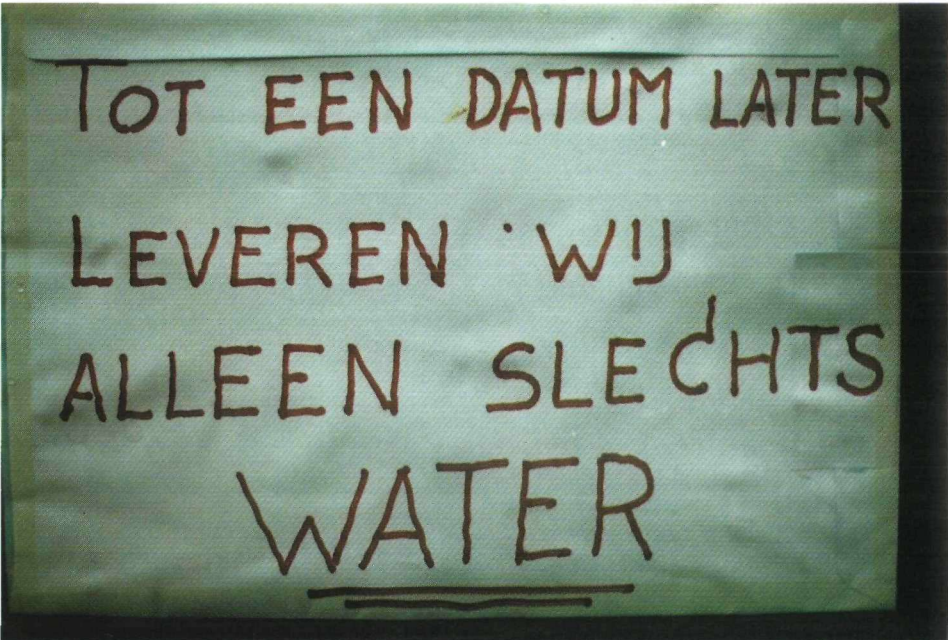
Foto nr. 47

Op het industrieterrein te Doesburg diende ten behoeve van het keren van het hoge water een noodbakke te worden aangelegd (foto nr.: 46). Een aantal bedrijven diende uiteindelijk toch te sluiten, wat leidde tot economische schade (foto nr.: 47).

Het scheepstimmerbedrijf G. Ankersmit op het industrieterrein moest sluiten (economische schade). De werkplaats en magazijnen stonden onder water.

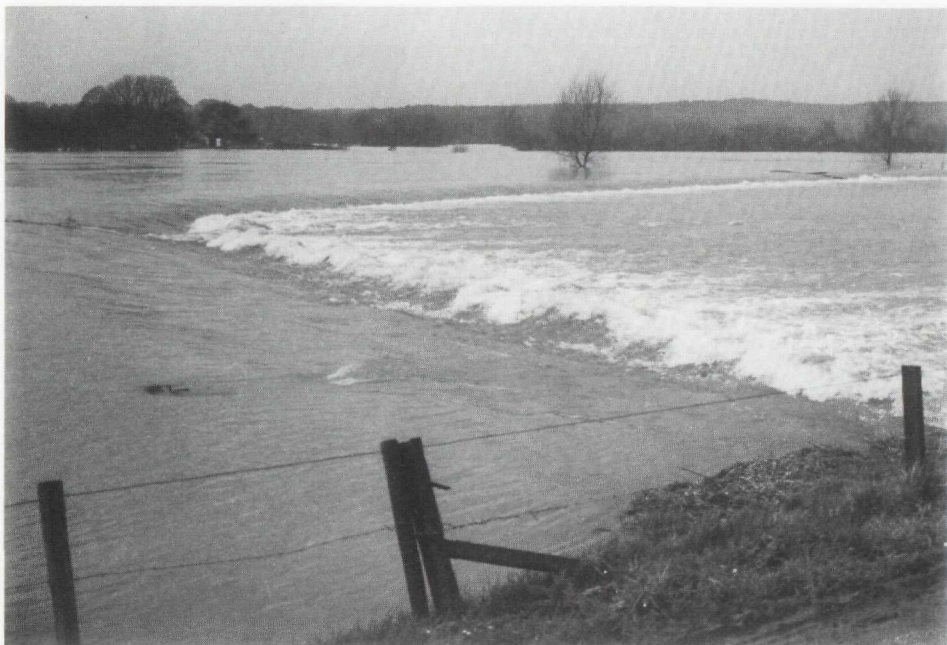
Foto nr. 48

Overlopen Lathumse kade. In combinatie met graverij is schade ontstaan (ook foto nr. 67).
Situatie tijdens hoogwater.

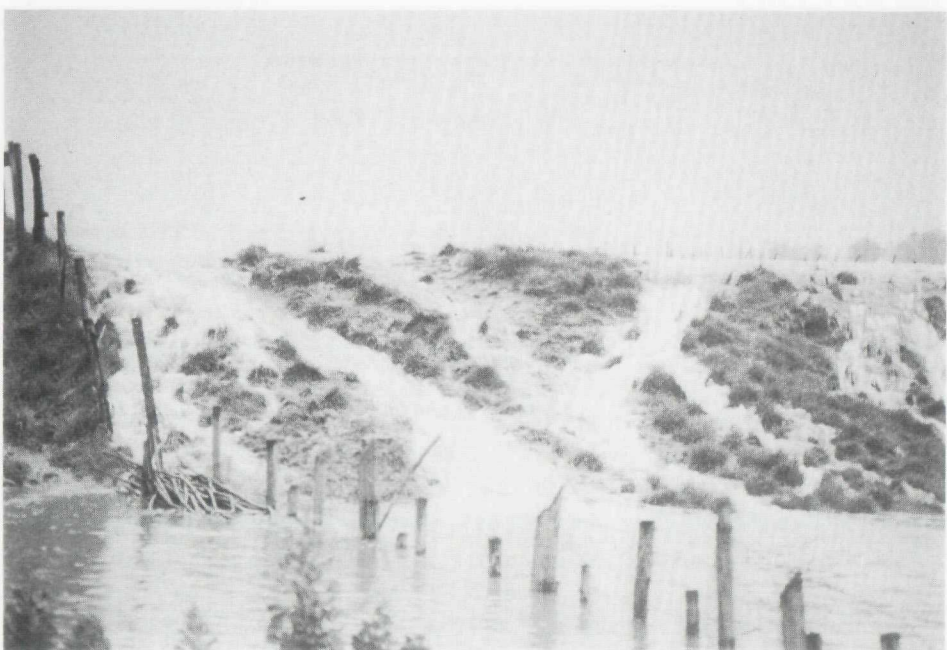
Foto nr. 49

De zomerkade loopt over. De grasmat was reeds beschadigd ter plaatse van de vee-oversteek-
plaats. Ten gevolge van overstroming ging de grasmat - plaatselijk - geheel verloren.
Situatie tijdens hoogwater.

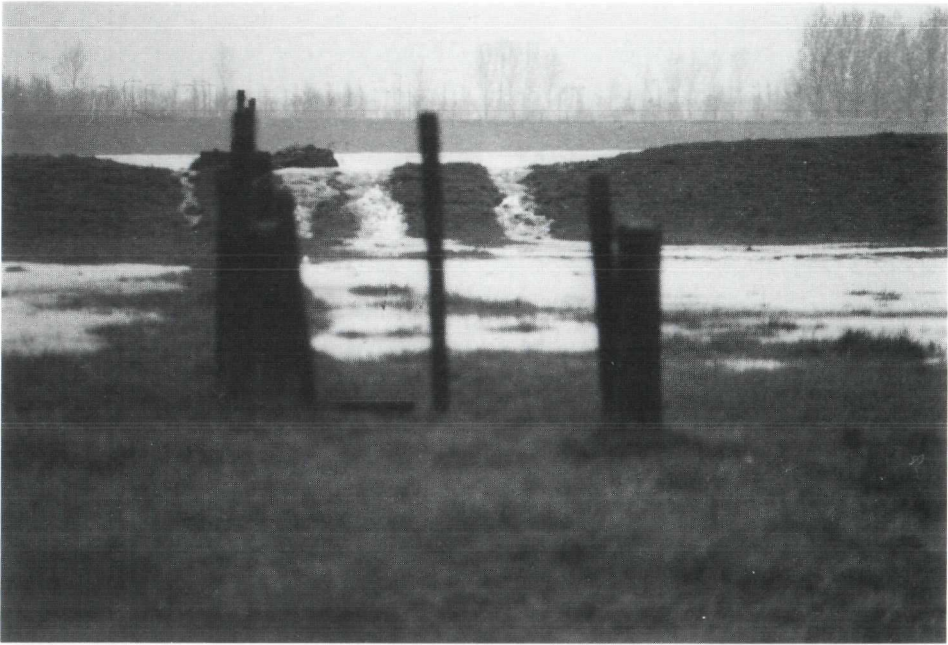
Foto nr. 50

Linker Lekoever ter hoogte van Vianen (rkm 951-952):
Overlopen van de zomerkade.
Situatie tijdens hoogwater.
