Water tegen de dijk

de toestand van de rivierdijken
tijdens de hoge Rijnafvoer van maart 1988

TECHNISCHE ADVIESCOMMISSIE VOOR DE WATERKERINGEN

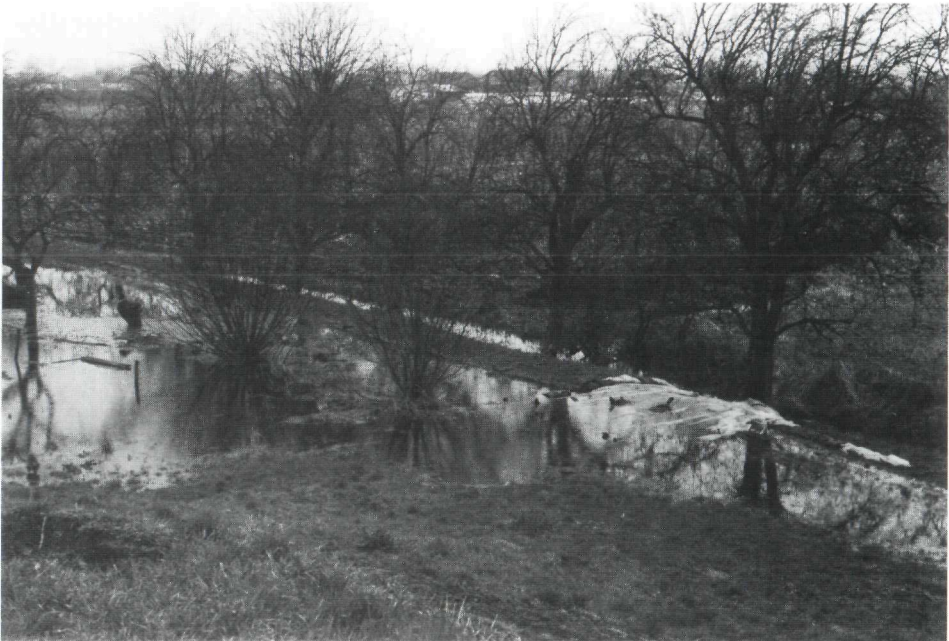
Foto nr. 51

Rechter Waalbandijk, Varik (hmp 95):
Overlopen kwelkade.
Situatie tijdens hoogwater.

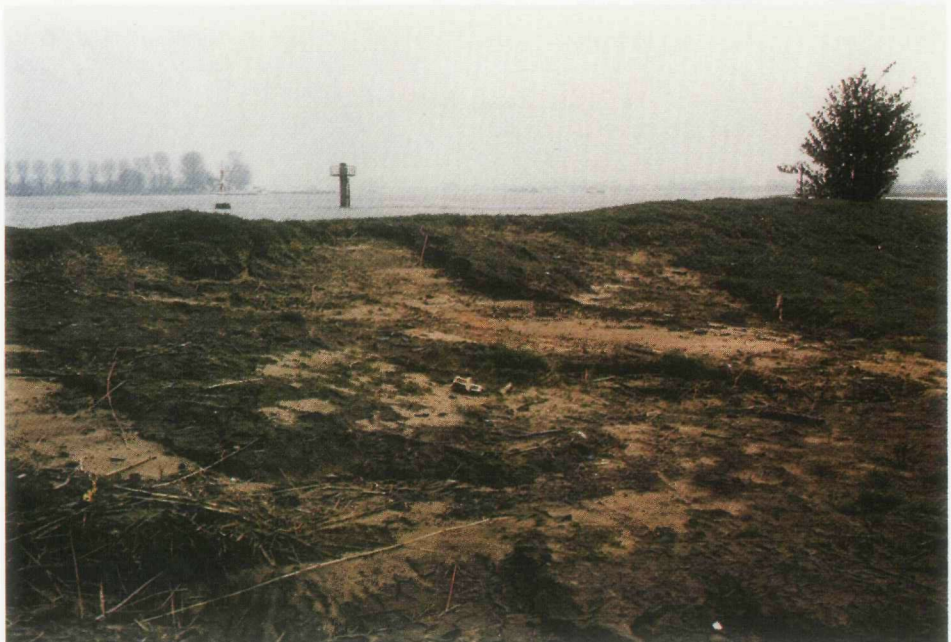
Foto nr. 53

Aan zomerkaden is op een enkele lokatie lichte schade vastgesteld (foto nr.: 53).

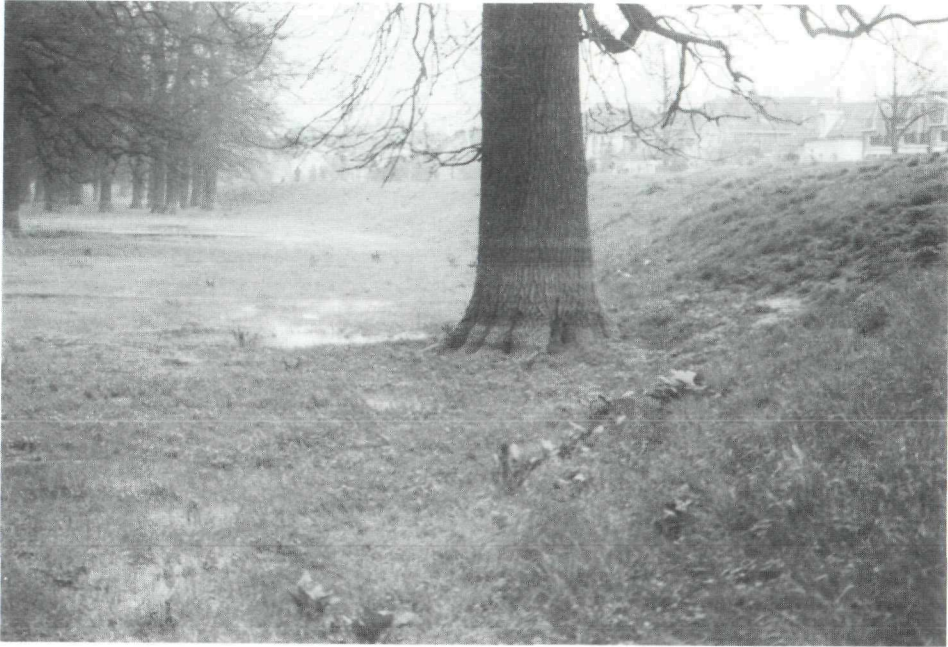
Foto nr. 57

Linker IJsselbandijk ter hoogte van Stadsland (Deventer) bij de Worp:
Erosie aan het buitentalud ter plaatse van bomen.
Situatie na hoogwater.

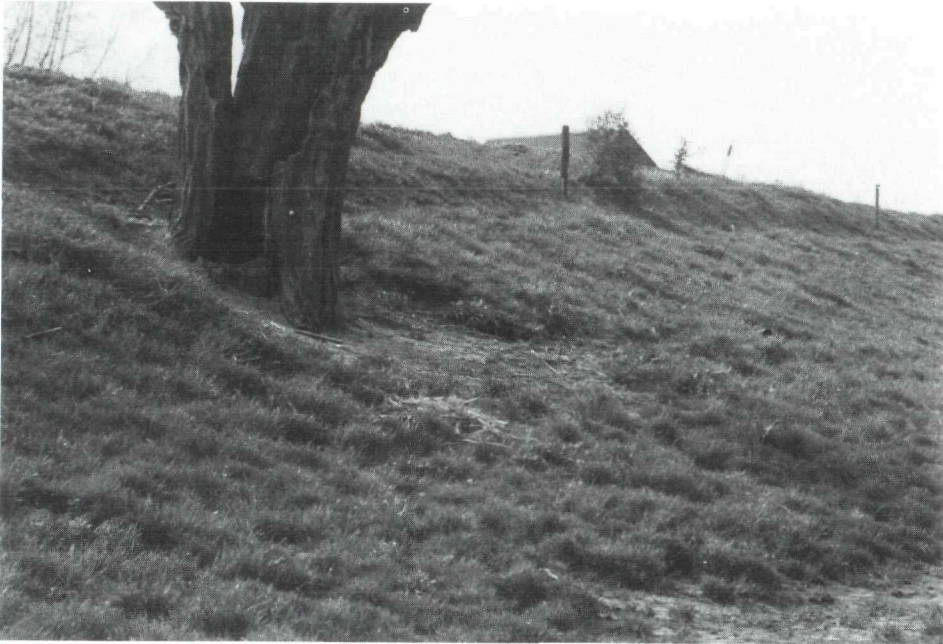
Foto nr. 58

Linker IJsselbandijk (hmp 41):
Erosie buitentalud rond boom.
Situatie na hoogwater.

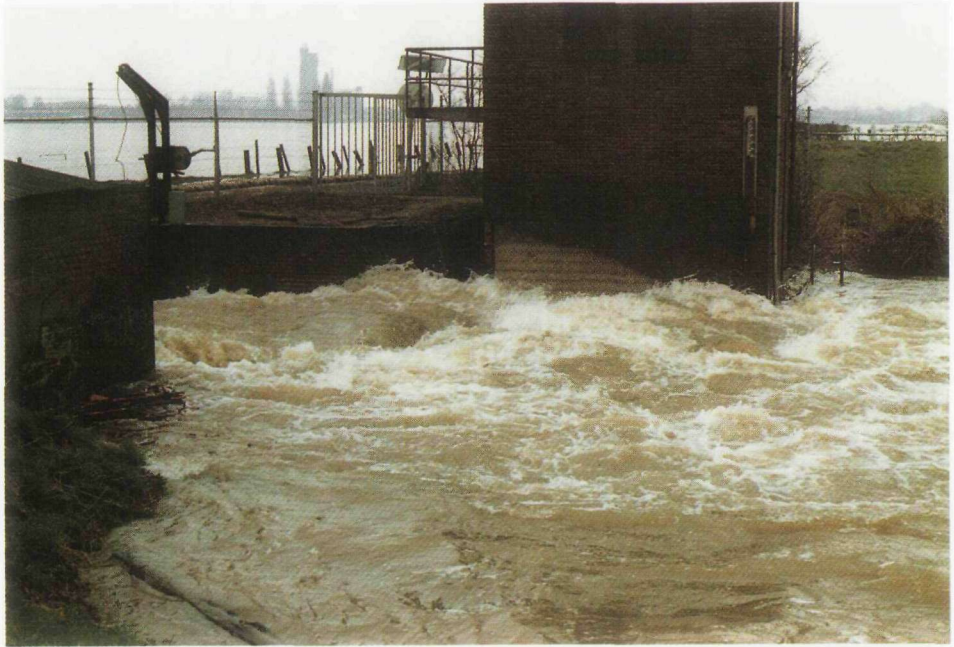
Foto nr. 59

Door het, op 30 maart 1988, bezwijken van de sluisdeuren liep de polder onder.
Situatie tijdens hoogwater.

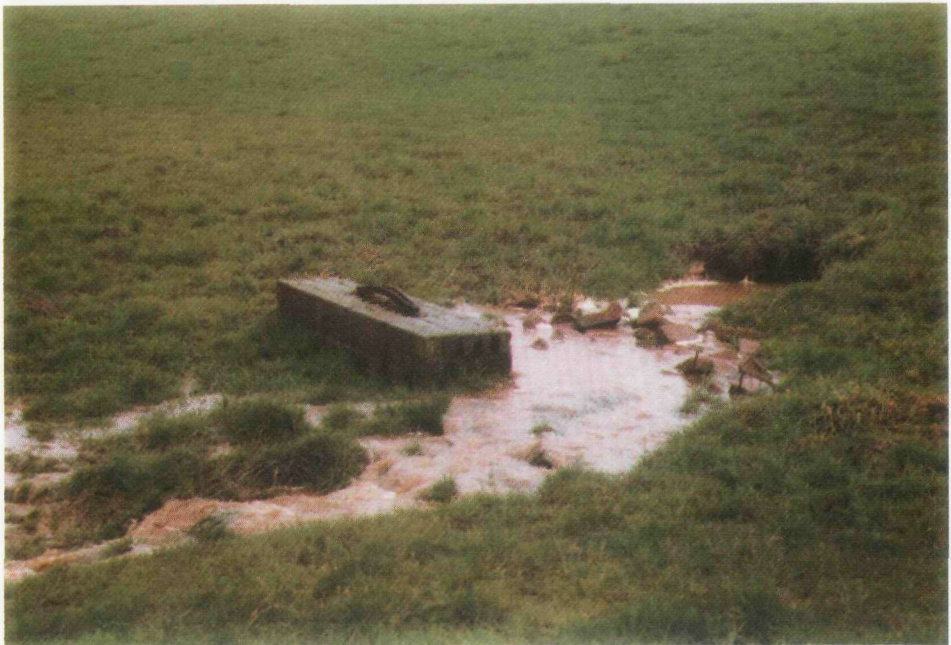
Foto nr. 60

Dreigende kadedoorbraak bij oude uitwateringsduiker (zie tevens foto nr. 61).
Situatie tijdens hoogwater.

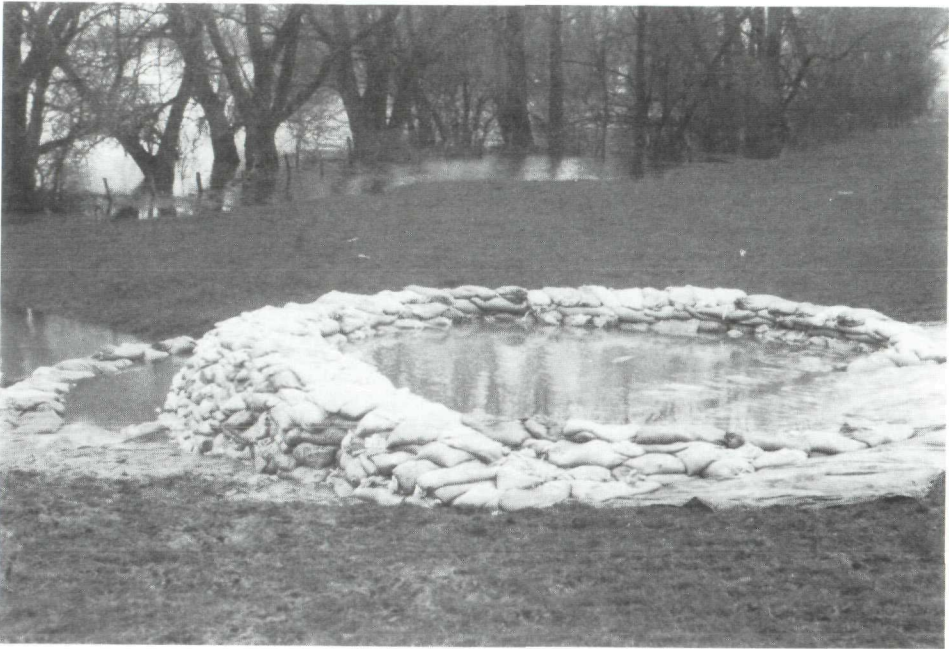
Foto nr. 61

Rechter IJsseloever: zomerkade Lathumse Waard (rkm 885,8):
Het binnentalud is versterkt met ca. 1500 zandzakken en nylondoek om de uittredende specie tegen te houden en tegendruk op te bouwen.
Situatie tijdens hoogwater.

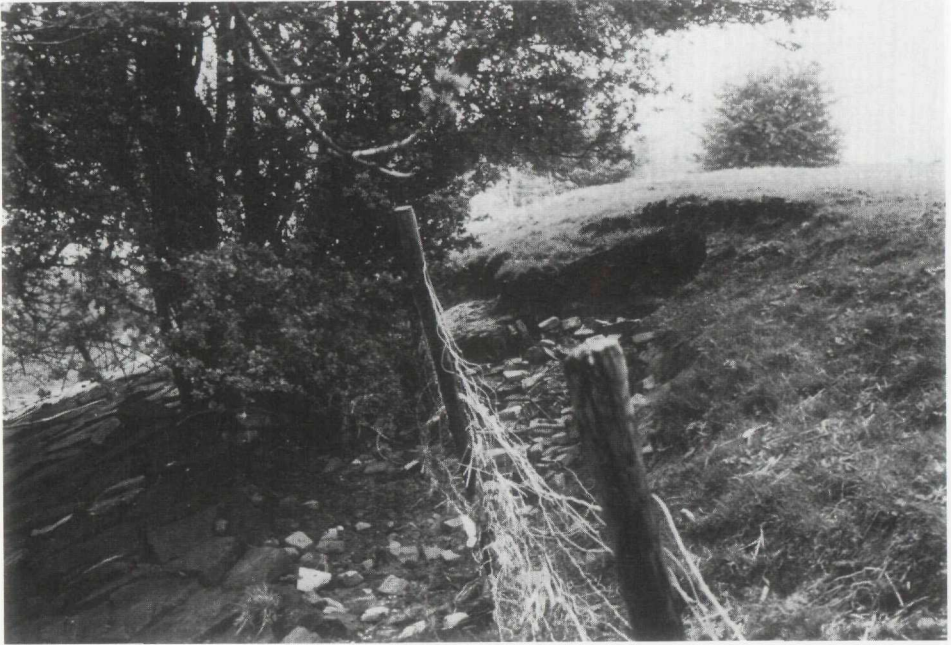
Foto nr. 63

Gezien de gunstige weersgesteldheid (geringe wind) is slechts plaatselijk enige schade aan buitentaluds vastgesteld (foto nrs.: 5, 63). De oorzaak moet veelal gezocht worden in stroomerosie (foto nrs.: 19,20).

Rechter Waalbandijk (hmp 8):
Erosie buitentalud boven basaltbekleding, ter plaatse van beplanting.
Situatie na hoogwater.

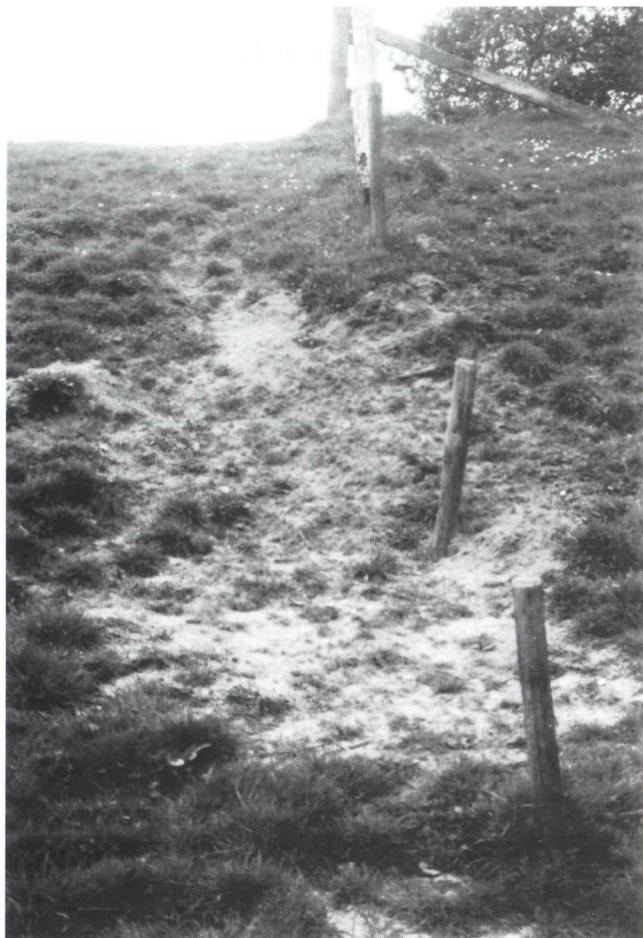
Plaatselijk is schade gemeld als gevolg van biologische activiteit (mollen e.d.) of vertrapping van de grasmat door vee (respectievelijk foto nrs.: 66 en 65).

Foto nr. 65
Ws Oost-Veluwe
Linker IJsselbandijk
(hmp 286):
Erosie buitentalud door
betreding van vee.
Situatie na hoogwater.

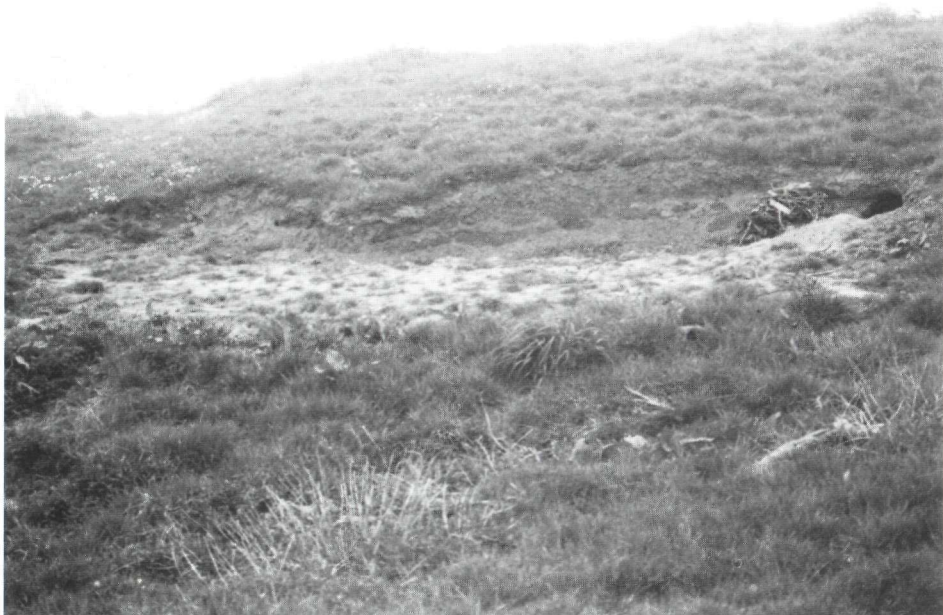
Foto nr. 66
Ws Oost-Veluwe
Linker IJsselbandijk,
Stadsland (Deventer)
(hmp 289):
Erosie en graverij
aan het
buitentalud.
Situatie na hoogwater.

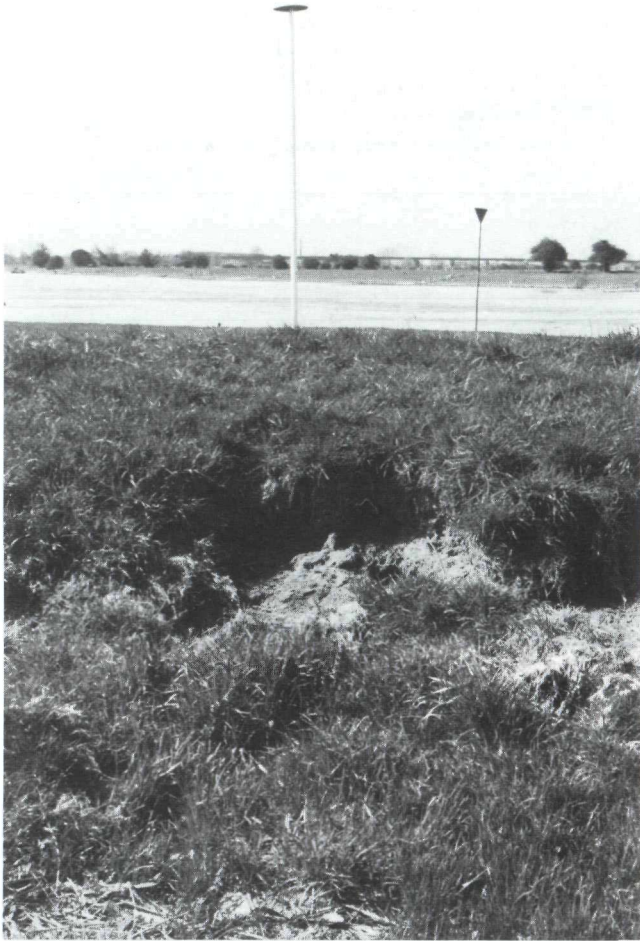
Foto nr. 67
Pd Rijn en IJssel
Rechter IJsseloever,
Lathumse kade:
Schade ten gevolge van
graverij door dieren en
overlopen (zie ook foto
nr. 48).
Situatie na hoogwater.

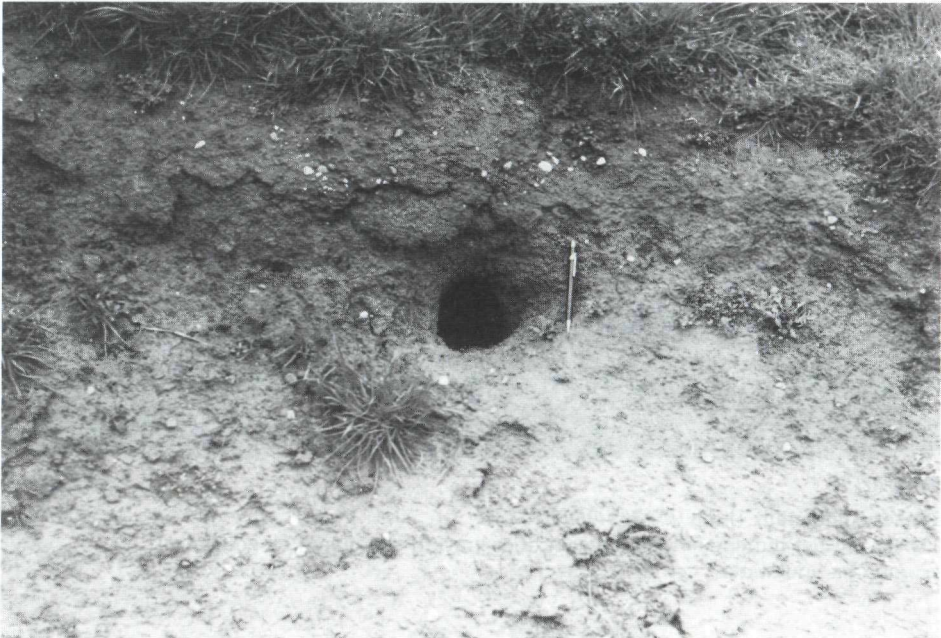
Foto nr. 68
Landsdijken Gelderland
Linker Waalbandijk
tussen Millingen-
Kekerdom (hmp 3,65):
Konijnehol in het
binnentalud.
Situatie tijdens
hoogwater.

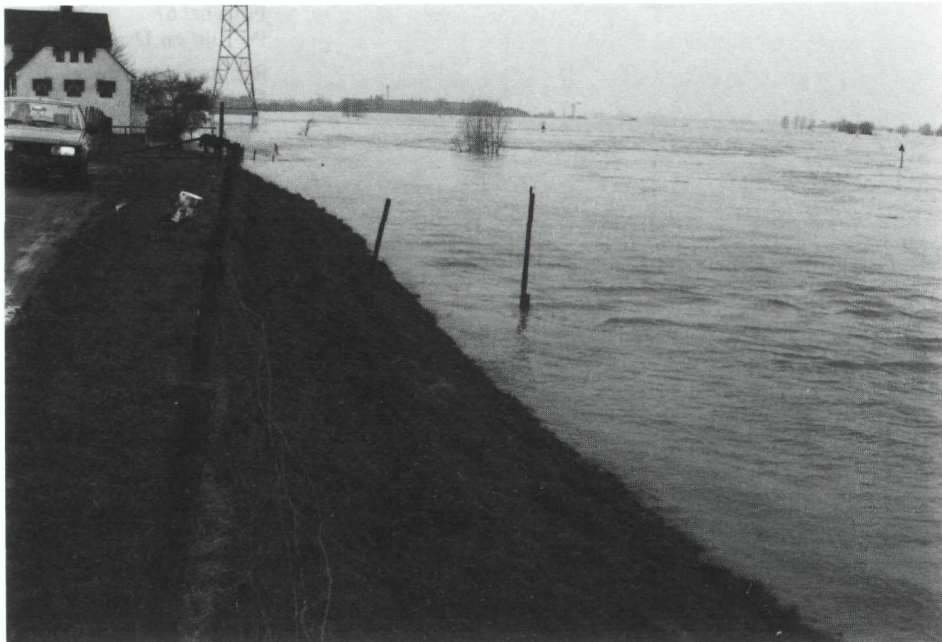
Foto nr. 69

Linker bandijk langs Pannerdensch Kanaal, Peppelgraaf (hmp 30):
Ernstige erosie van buitentalud. Paarden vertrappen de vegetatie volledig.
Situatie tijdens hoogwater.

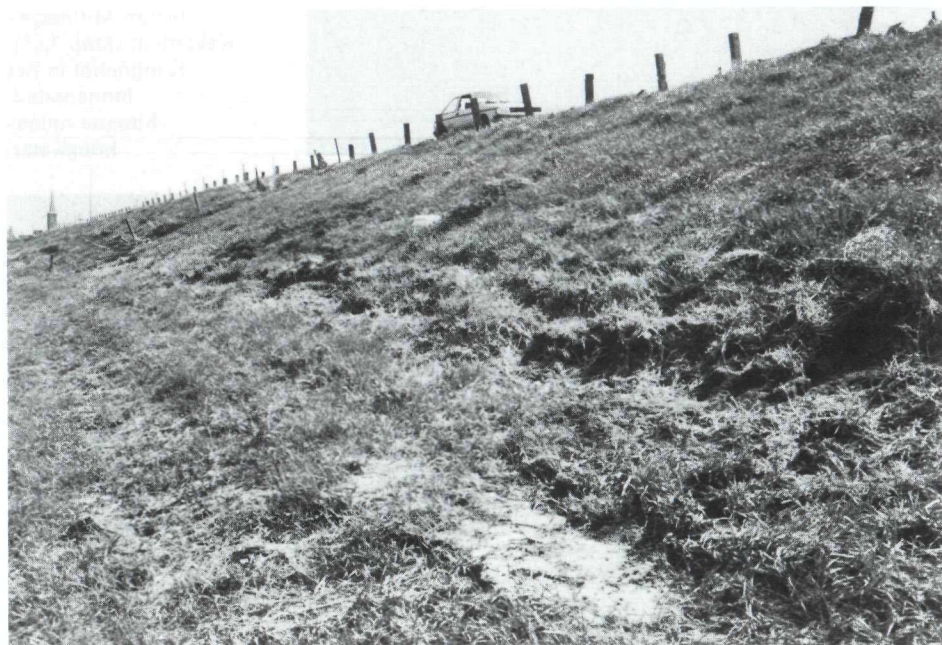
Foto nr. 70

- Ter plaatse van hmp (0) 268-269 is erosie ontstaan als gevolg van o.a. biologische activiteit in het talud (foto nr.: 70);
- Ter plaatse van hmp (0) 308 is het buitentalud, om verdere erosie te voorkomen, door zandzakken beschermd;
- Ter plaatse van hmp (N) 16 kwam eveneens schade voor. De oorzaak hiervan moet deels worden gezocht in de door paarden reeds beschadigde grasmat en deels door sterke stroming.

Linker Rijnbandijk (hmp (O) 268-269):
Erosie van het buitentalud veroorzaakt door graverij van dieren en golfaanval.
Situatie na hoogwater.

Opgemerkt wordt dat met name geringe schade moeilijk te herstellen is. Doordat de oppervlakten klein zijn, wordt de schade hersteld door middel van aanvullen en inzaaien en worden uitgebreide (beschermende) voorzieningen achterwege gelaten. Bij een volgend hoogwater zijn deze minder goed doorwortelde lokaties opnieuw erosiegevoelig.
