Bezwijken Grimburgwal

Leerpunten voor het Amsterdamse areaal

Rapid Assessment 2020

Rapport in opdracht van :	Gemeente Amsterdam
Mede gefinancierd door:	NWO project SAFElevee (NWO projectnummer 13861)
Overige bijdragen:	AMS Institute, Deltares, SkyGEO

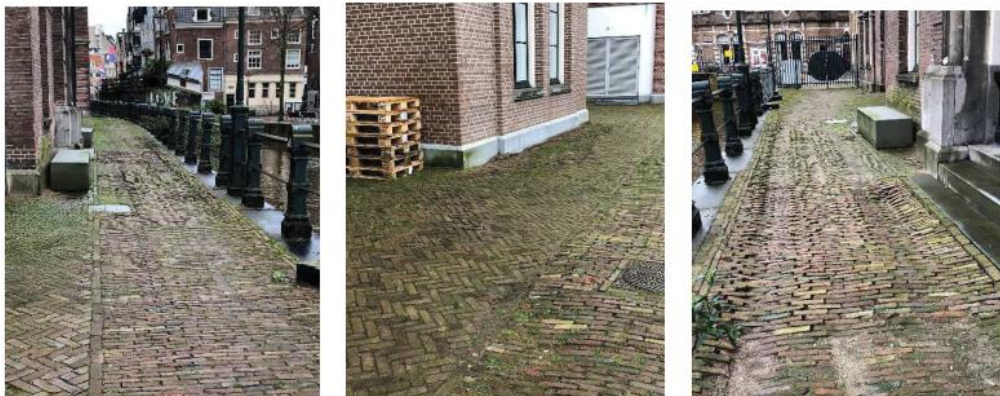
Figuur 3.1 Straatwerk in februari 2020 [6]

Periode voor 2009	Zie Hoofdstuk 2, verder geen bijzonderheden, mogelijk wel al wat lichte schade aan metselwerk door aanvaringen
2009-2014	Zakkingsnelheid langs de kade circa 0,5 -3,5 mm/jaar op basis van InSAR, kleine verschillen langs de kade. Zie Hoofdstuk 4.4.
2014	Renovatie BG2, zakking circa 5-10 mm. Nauwelijks zakking van het pand ten gevolge van nieuwe fundering.
2014-2019	Zakkingsnelheid langs de kade circa 0,5 -3,5 mm/jaar, kleine verschillen langs de kade, zakking circa 0,5 mm/jaar sneller dan voor 2014. Zie Hoofdstuk 4.4.
Zomer 2019	Kortdurende versnelling zakking gemeten tussen mei 2019 en oktober 2019. Zie Hoofdstuk 4.4.
februari 2020	Straatwerk vertoont verzakking (moment van de foto Figuur 8) Onbekend is hoe lang het straatwerk al zo erbij ligt.
mei 2020	Herbestrating van het terrein tussen het pand en de kade met klein materieel. Begin versnelde zakking volgens InSar. Zie Hoofdstuk 4.4.

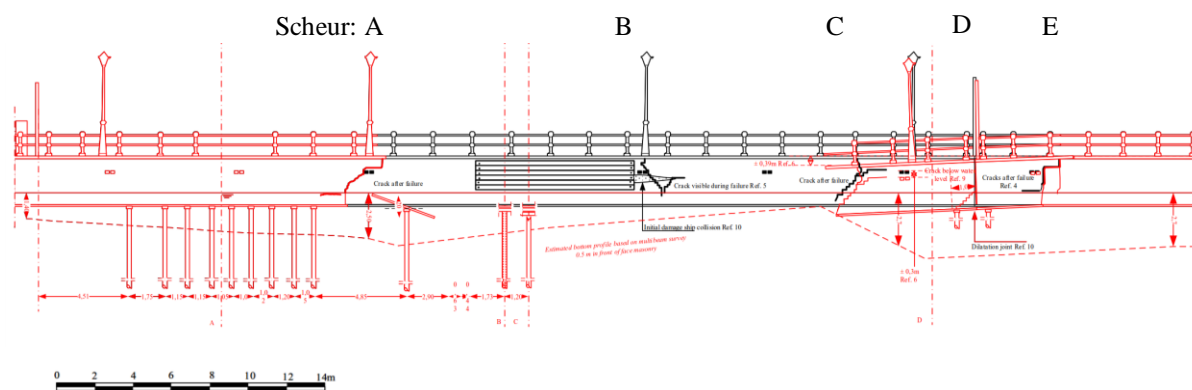
In Figuur 3.6 is het overzicht gegeven van de schades op het vooraanzicht van de kade. Vijf van de belangrijkste scheuren zijn hierin aangegeven:

- Oostelijke scheur – A
- Middelste scheur – B
- Westelijke scheur – C
- Dilatatievoeg scheur – D
- Tapse scheur - E

Figuur 3.6 Overzicht scheuren (A-D) op vooraanzicht kade. Het rode deel is na instorting, de zwarte delen voorafgaand daaraan, inclusief de houten bescherming tussen A en B. Er is een indicatie gegeven van de paalfunderingen zoals aangetroffen in [4].

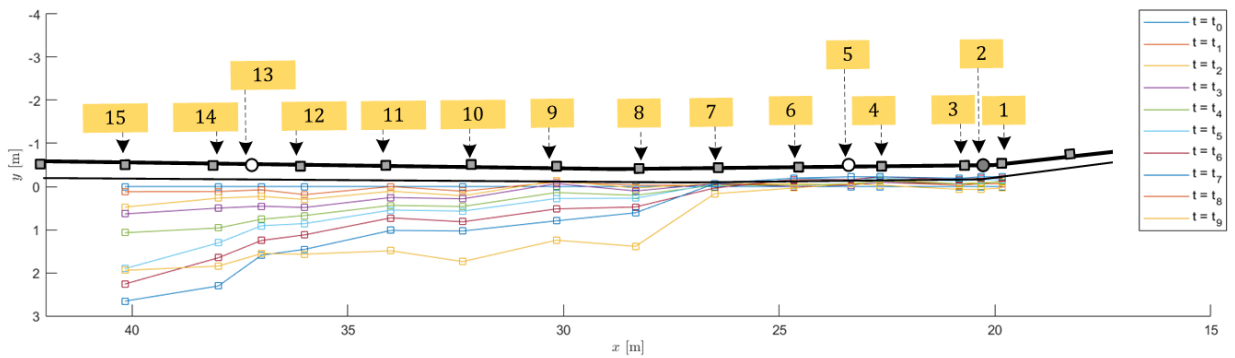
Figuur 3.9 Bovenaanzicht instortingsbeelden en vervormingsanalyse

Op de beelden is alleen het westelijk deel van de kade te zien. Scheur A en C staan niet op deze figuur (buiten zicht van de camera). Scheur B bevindt zich nabij punt 14. Punt C bij punt 7 en scheur D bij punt 2.

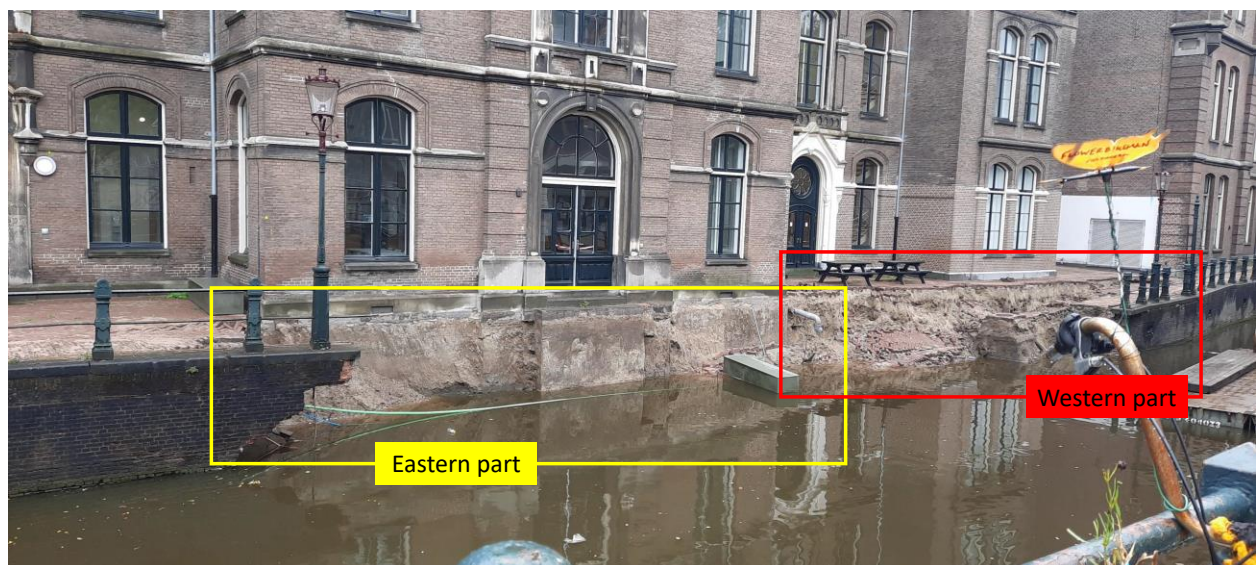
Figuur 3.11 Overzicht van de ingestorte kade in oostelijk en westelijk deel.

Bij het onderzoek naar de instorting is een verschil op te merken tussen het oostelijke en het westelijke deel van de instorting, zie Figuur 3.11. Op het oostelijke deel vertoont de ingestorte grond een regelmatig, glad oppervlak, waardoor de fundering van het gebouw gedeeltelijk zichtbaar is. Aan de westkant vertoont de ingestorte grond een onregelmatig profiel. Het oostelijke deel is het deel dat de kortste afstand tot aan het gebouw kent, voor het “uitstekende” deel in het midden.

- Er is een verschil in het restprofiel van de grond in het oostelijk en westelijke deel (zie Figuur 3.5),
- Het overblijvende deel aan de westelijke zijde vertoont schade in de dilatatie voeg (scheur D) en in de vorm van een naar boven openende scheur nog verder westelijk daarvan (scheur E). Het westelijke deel is tevens verzakt meer naar het midden, wat hiermee in overeenstemming is. Het overblijvende gedeelte heeft het instortende deel tijdelijk gesteund.
- Het overblijvende deel aan de oostelijke zijde vertoont geen schade of scheuren.

Op basis van de analyse van het scheuoppervlak van scheur A, kan de ineensstorting van het oostelijke deel worden veroorzaakt door een rotatie in het vlak en / of een verticale instorting in het vlak van het defecte deel van de kademuur.

Op basis van de analyse van het scheuoppervlak van scheur C, kan de ineensstorting van het westelijke deel worden veroorzaakt door vervorming uit het vlak door zowel torsie als kantelen. Dit laatste komt overeen met de opnames van beveiligingscamera's.

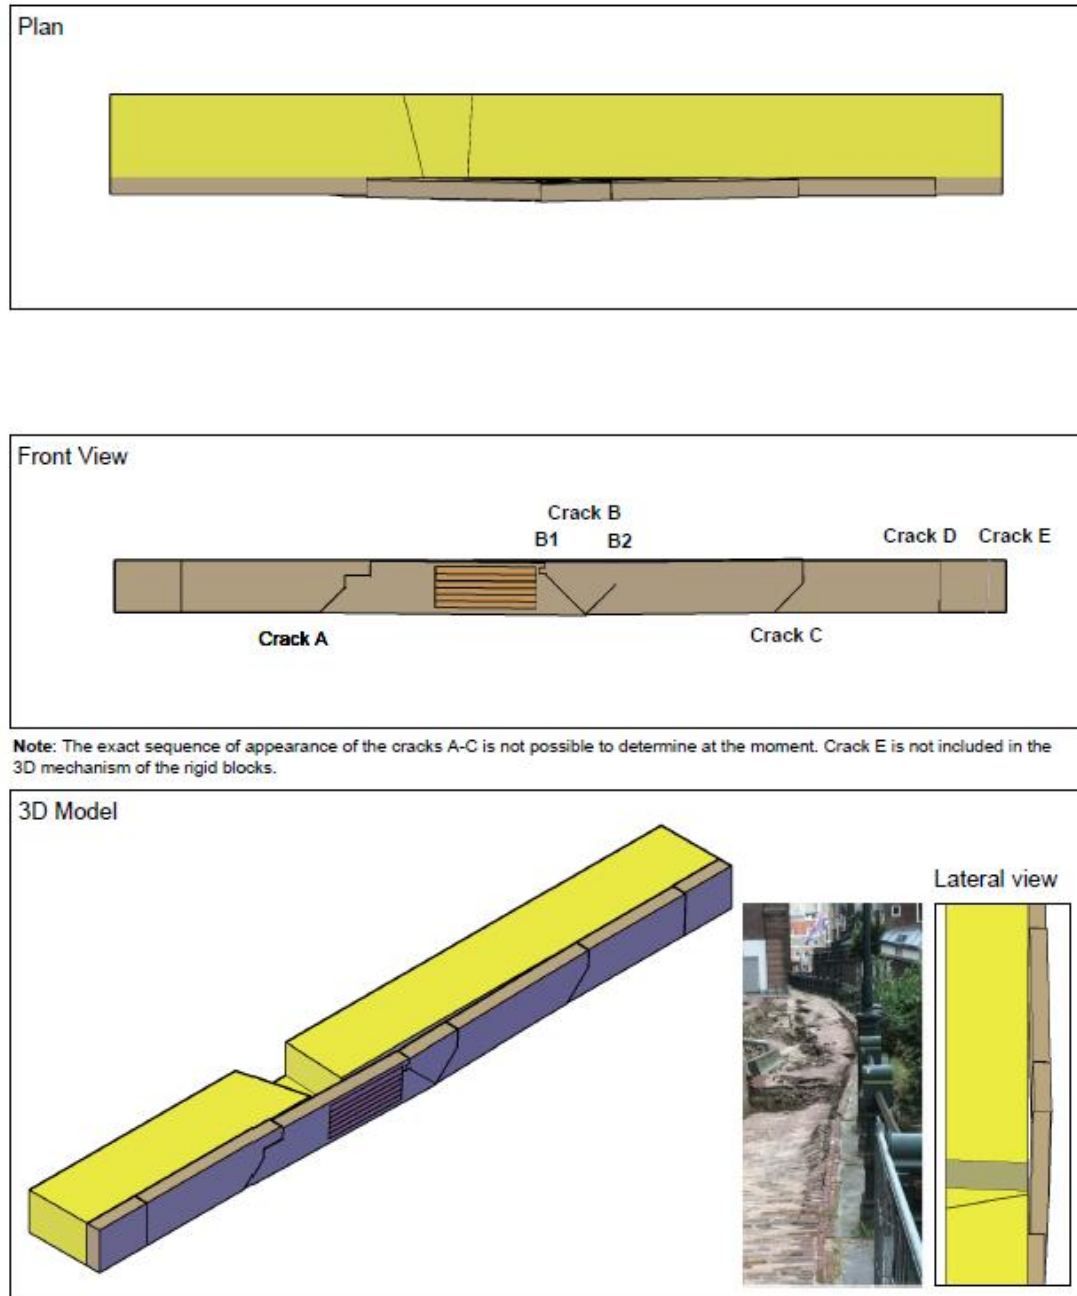
Figuur 3.13F Kade in stap 1.

- De gaten in het straatwerk zijn gevallen (zie Figuur 3.2) in het oostelijke deel:
- Uit het vlak deformatie van de kade leidt tot opening van scheur B.

In deze stap is geen informatie beschikbaar of scheuren A, C, D en E ook al zijn gevormd.

STEP 1: Sinkhole and damage

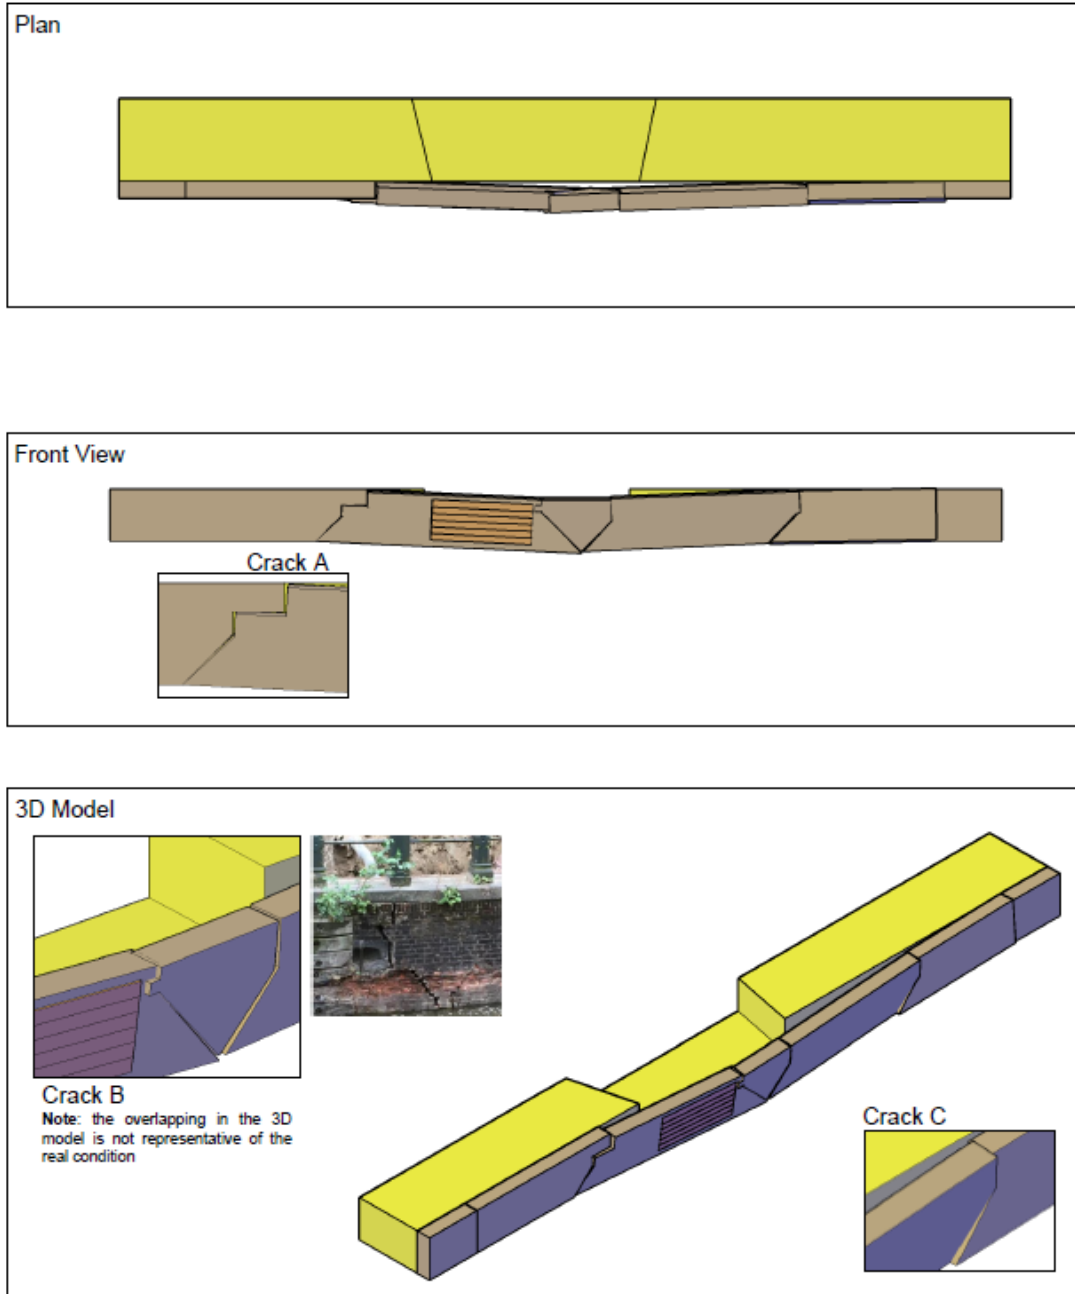
Figuur 3.14 Kade in stap 2.

In deze fase (Figuur 3.14), is het gat achter de kade sterk vergroot, vooral achter scheur B. Hieruit volgt:

- Significante uit het vlak deformatie in scheur B.
- In het vlak rotatie van het oostelijke deel van de kade gebaseerd op het scheurpatroon zoals te zien is in scheur A (zie analyse in paragraaf 6.1.3)
- Uit het vlak torsie gebaseerd op het scheurpatroon zoals te zien is in scheur C, (zie analyse in paragraaf 6.1.4).

STEP 2: Damaged wall

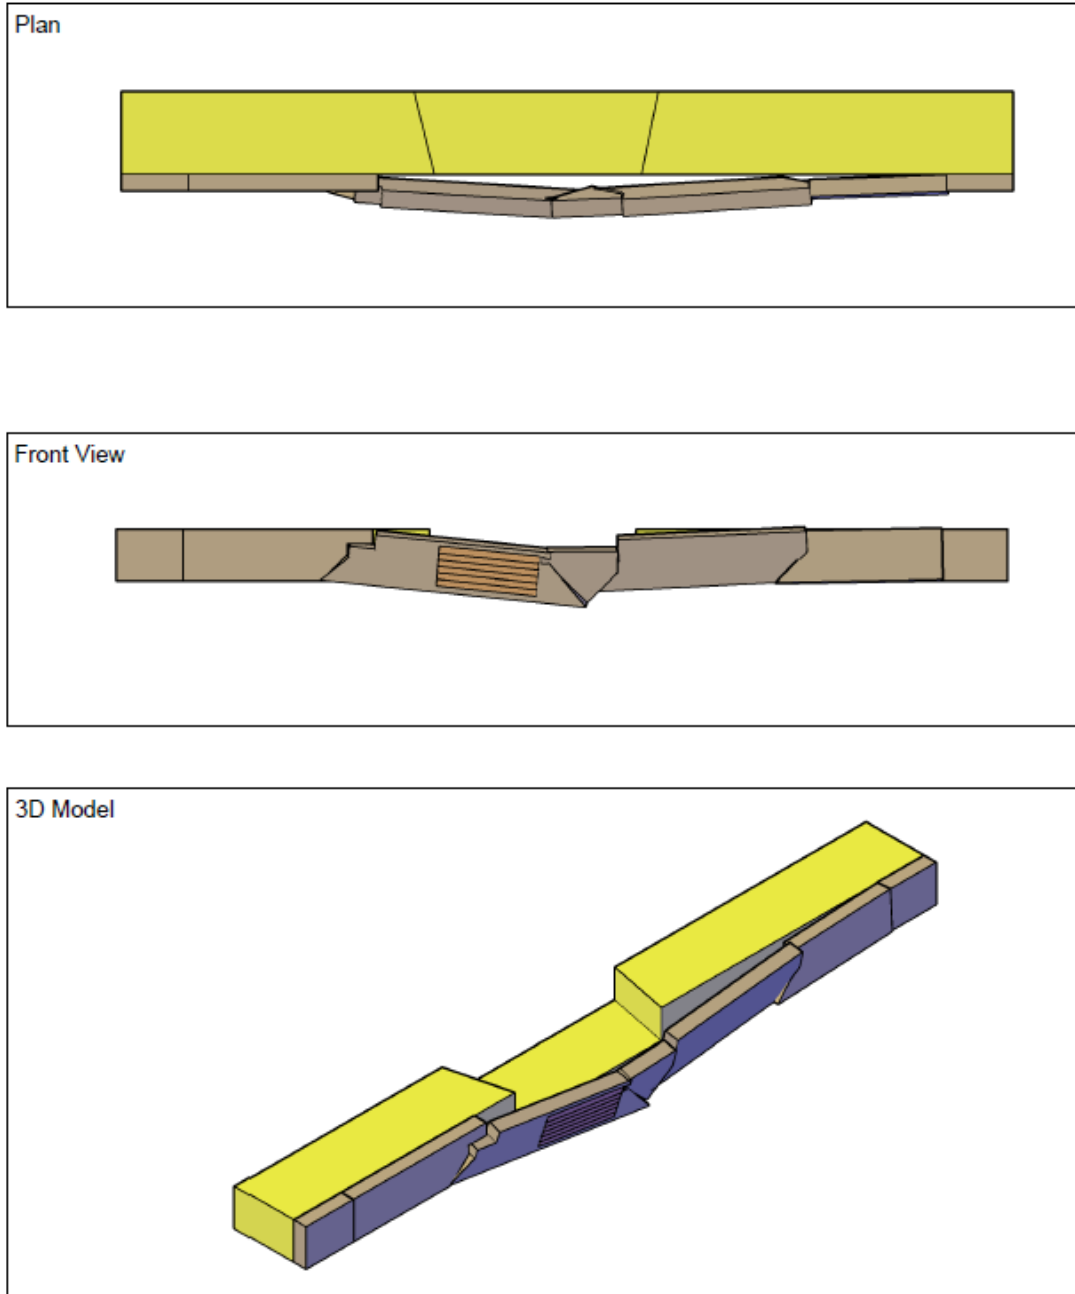
Figuur 3.15 Kade in stap 3.

STEP 3: Visible Collapse

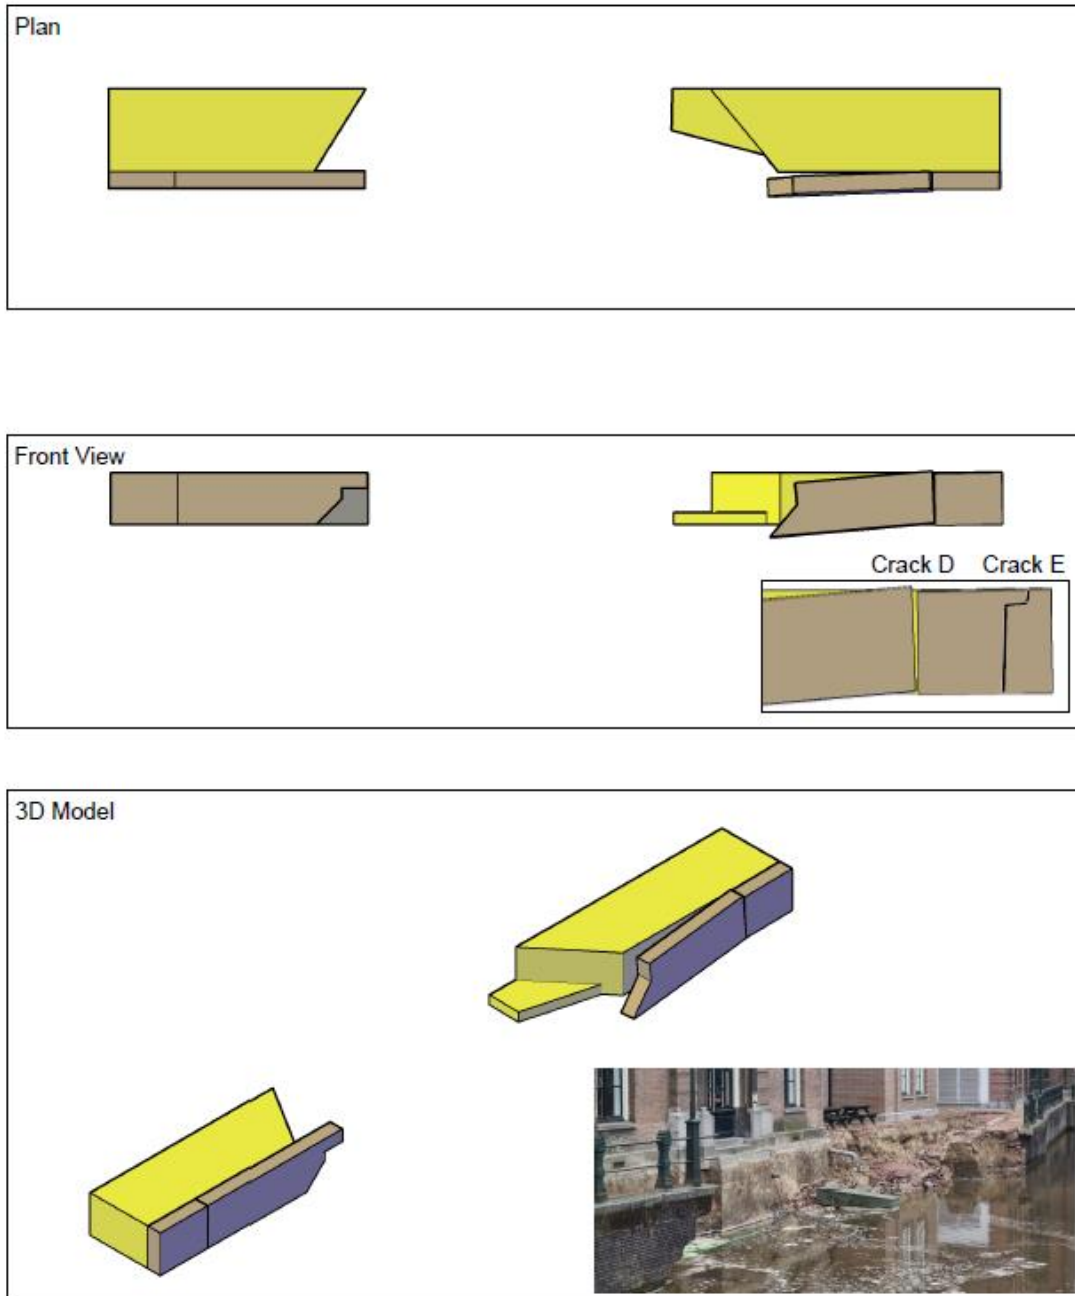
Figuur 3.16 Kade in stap 4.

STEP 4: Collapsed region

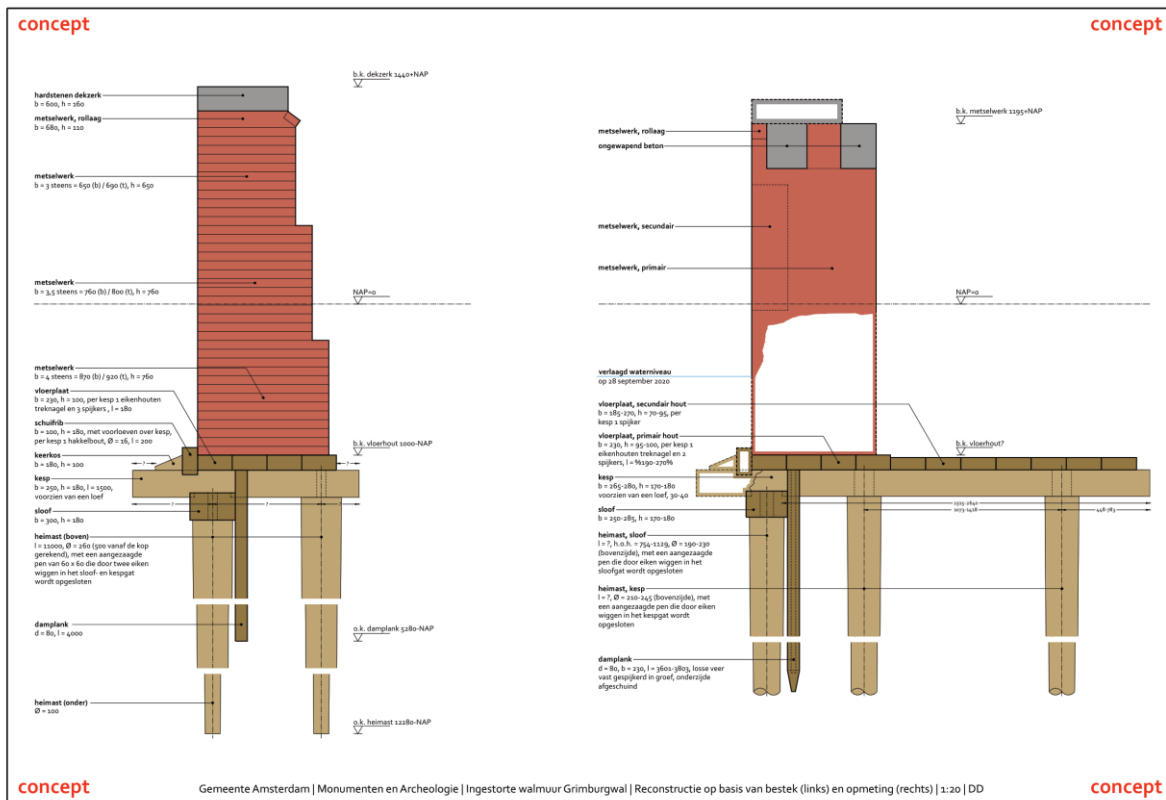
Figuur 4.7 Opbouw volgens MenA [9]

Midden december heeft een aanvullende inspectie van het aangetroffen hout plaatsgevonden door de experts van Amsterdam Monumenten en Archeologie (MenA). Hieruit is de opbouw in Figuur 4.7 weergegeven.

Uit de reconstructie blijkt ook dat diverse kessen aan de voorzijde beschadigd zijn, zoals aangegeven in de rechter figuur 4.7. Volgens MenA is het waarschijnlijk dat deze schade is opgetreden tijdens het instorten, gezien deze op de nerf gescheurd zijn ter plaatse van de aanwezige verankering met zogenoemde hakkelbouten. Bij een inspectie door MenA in september is een vermoedelijk schuifhout-element aangetroffen. Dit was dus waarschijnlijk voor de instorting aanwezig zoals in de tekening aangegeven. Een andere opvallende bevinding was dat gaten in de kessen niet op regelmatige tussenafstanden stonden. Kennelijk waren er behoorlijke afwijkingen ten opzichte van de theoretisch positie van de palen, mogelijk veroorzaakt door de aanwezigheid van resten van oudere constructies.

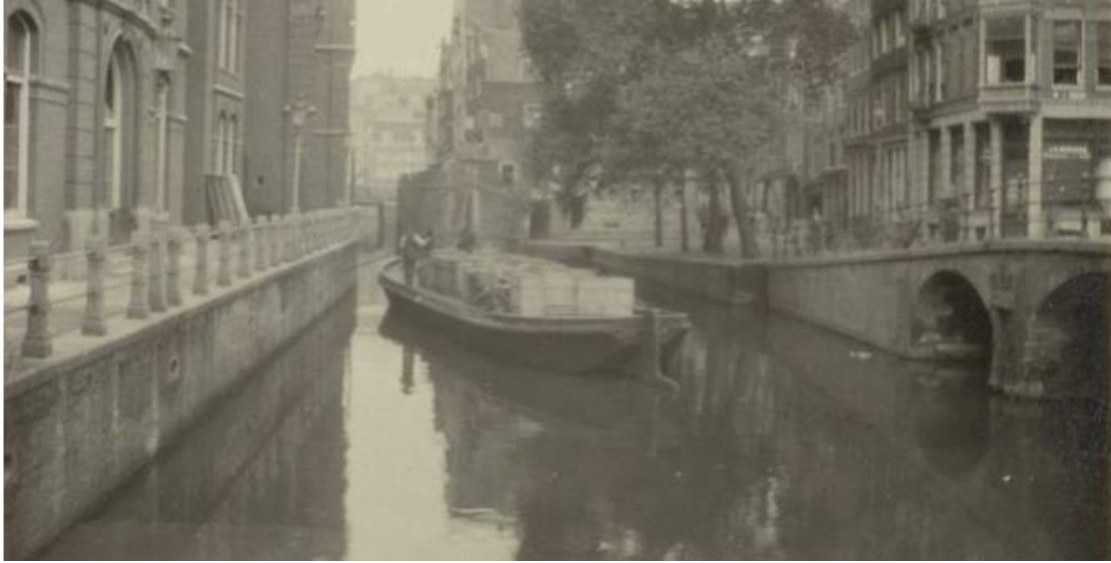
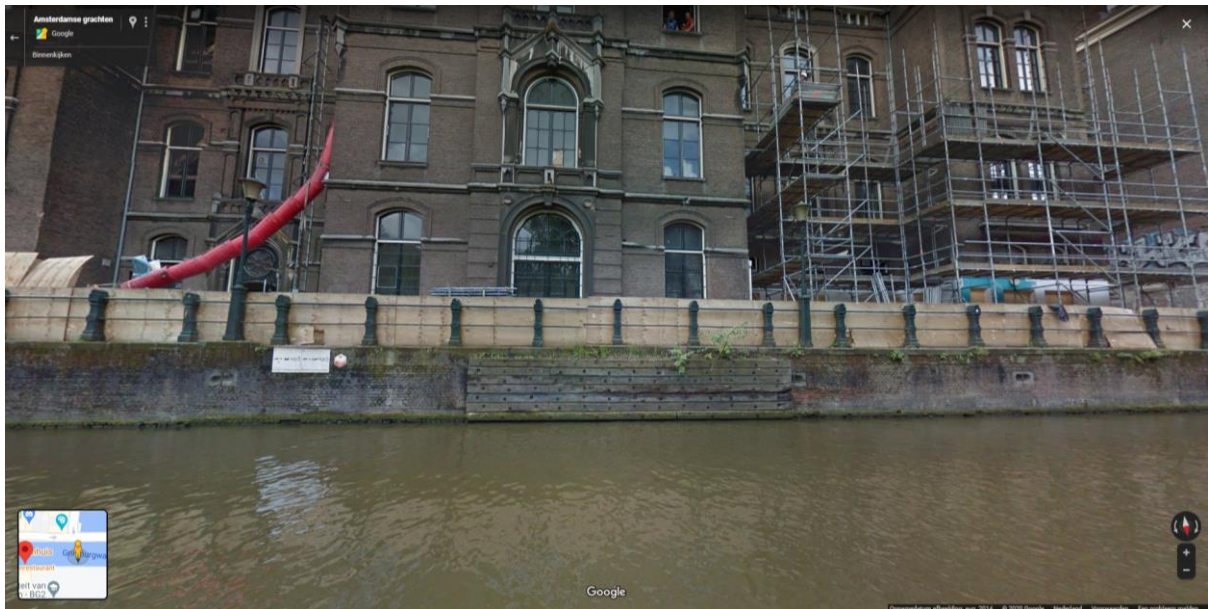
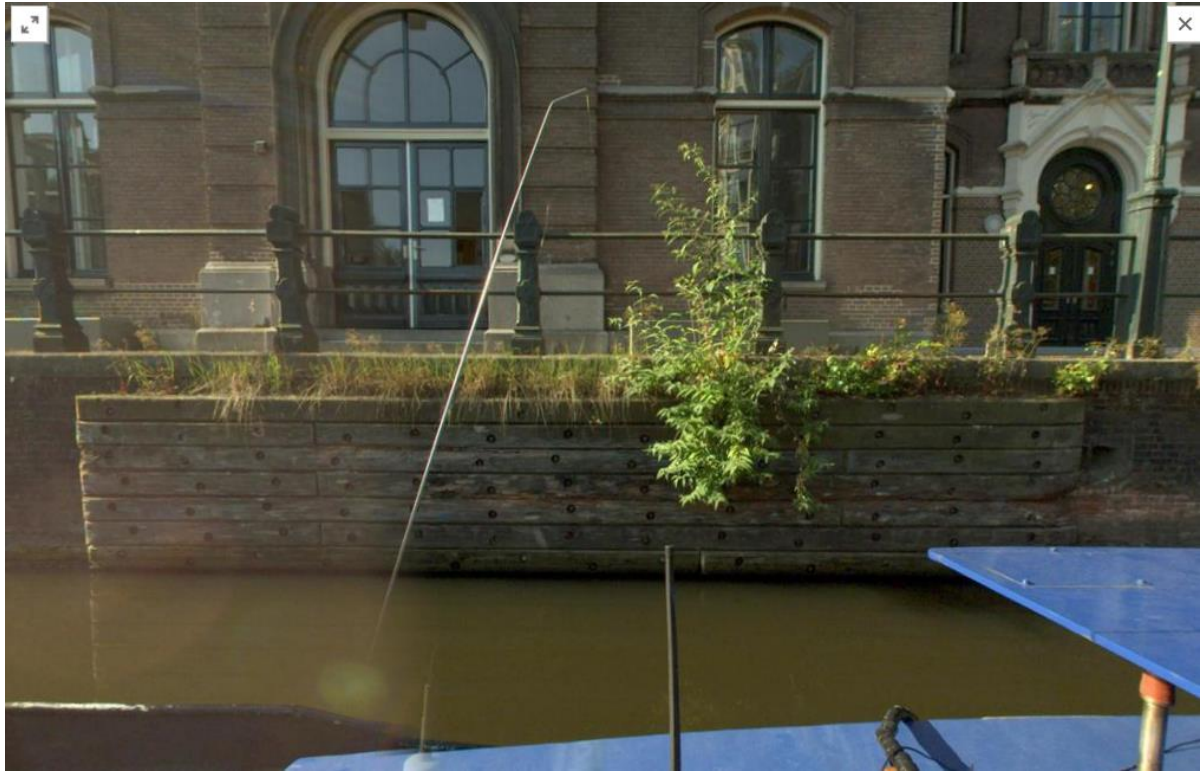
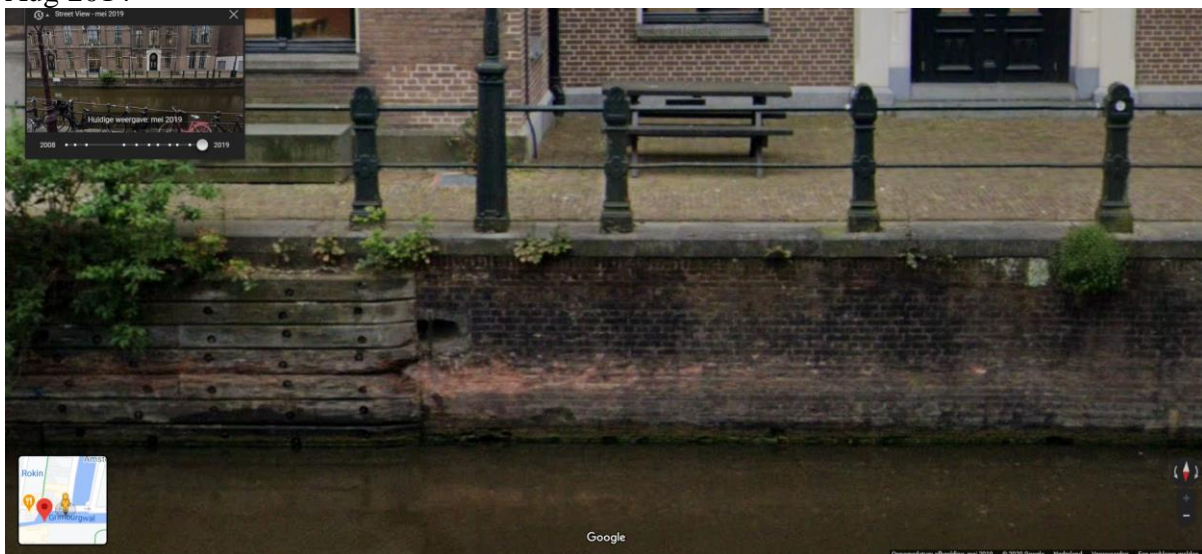
Figuur 4.10 Ontwikkeling schade aan het metselwerk op basis van foto's tot aan mei 2019

Op foto's is te zien hoe over de jaren beschadigingen in het metselwerk zijn opgetreden. Zie Figuur 4.10. Tussen 1981 en 2008 zijn geen foto's bekend. In 2008 is er al schade zichtbaar en is de houten beschotting tegen aanvaring al aangebracht. In de (laatste) foto van Mei 2019 is de schade duidelijk zichtbaar. Na mei 2019 zijn er geen foto's beschikbaar.

Er is in de foto's van Figuur 4.10 verder te zien dat er planten groeien aan/in de wand. Dit kan duiden op scheurvorming in het metselwerk. Een deel van de planten groeit achter de houten beschotting. Volgens een deskundig plantenexpert zijn de wortels van het zichtbare type planten zeer klein en niet krachtig genoeg om schade in het metselwerk te veroorzaken [17].

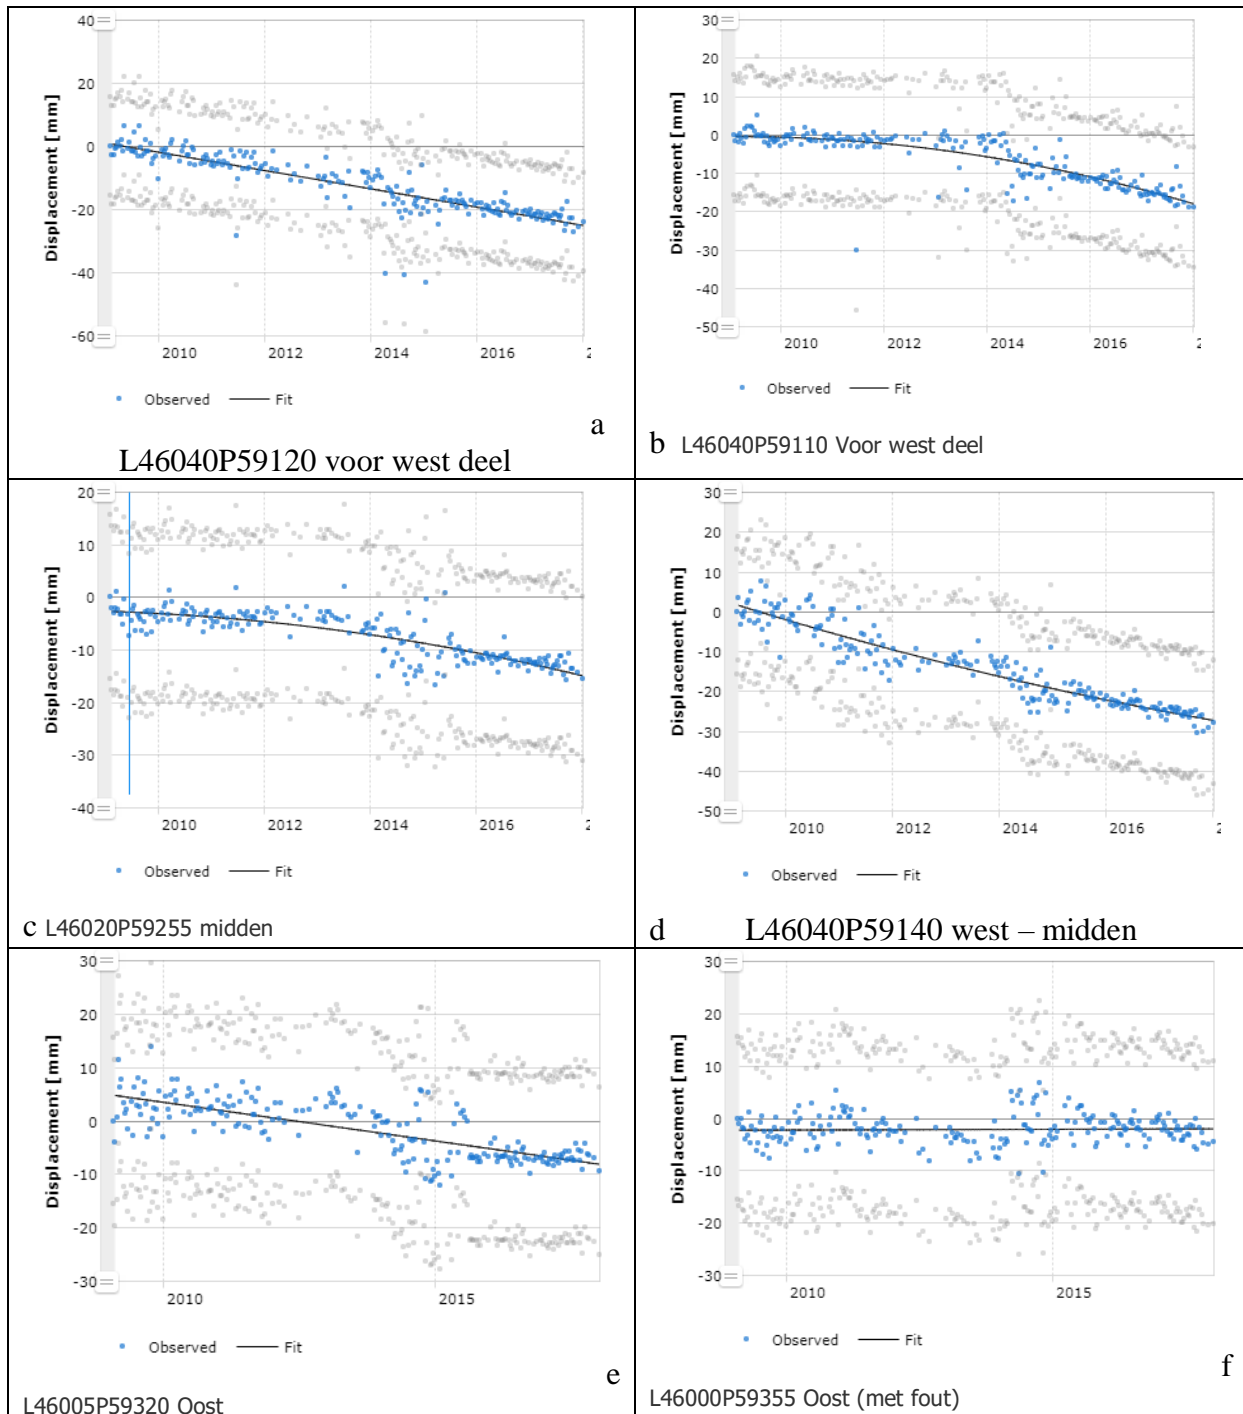
Figuur 4.16 Zakking van zes punten langs de kade over langere termijn

Over een wat langere periode gezien zijn de zakkingen voor vier punten weergegeven in Figuur 4.16

In veel van de punten is een versnelling van de zakking te zien aan het begin van 2014, dit is de periode dat de werkzaamheden aan BG2 plaats vonden. De absolute zakking bedraagt in die periode circa 5 tot 10 mm. De zakkingsnelheid voor die tijd en na die tijd zijn echter een stuk geringer. De zakkingen zijn gemiddeld 0,5 tot 3,5 mm/jaar voor en ook weer na de verbouwing. Er vindt een versnelling plaats van de zakking als de periode van 2015-2018 vergeleken wordt met de periode 2009-2013 van circa 0,5 mm/jaar. In latere fasen (zie hierboven) vindt een verdere versnelling plaats. De verschillen langs de kade zijn gering. Het later ingestorte deel zakt weliswaar iets harder dan de delen oost en west daarvan, maar de verschillen en absolute waarden zijn gering. Wat verder opvalt is dat de kade ten westen van BG2 (voorbij het gebouw, voor BG1 dus) wat meer versnelling in de tijd laat zien (maar geen sprong door werkzaamheden) dan de kade voor BG2. Er is uit deze metingen een heel gering effect te zien dat het later ingestorte deel van de Grimburgwal over langere tijd (sinds 2009) al meer zakte dan de overige delen. De verschillen zijn echter zo klein en het aantal punten en de nauwkeurigheid niet groot genoeg om hier een conclusie uit te trekken.

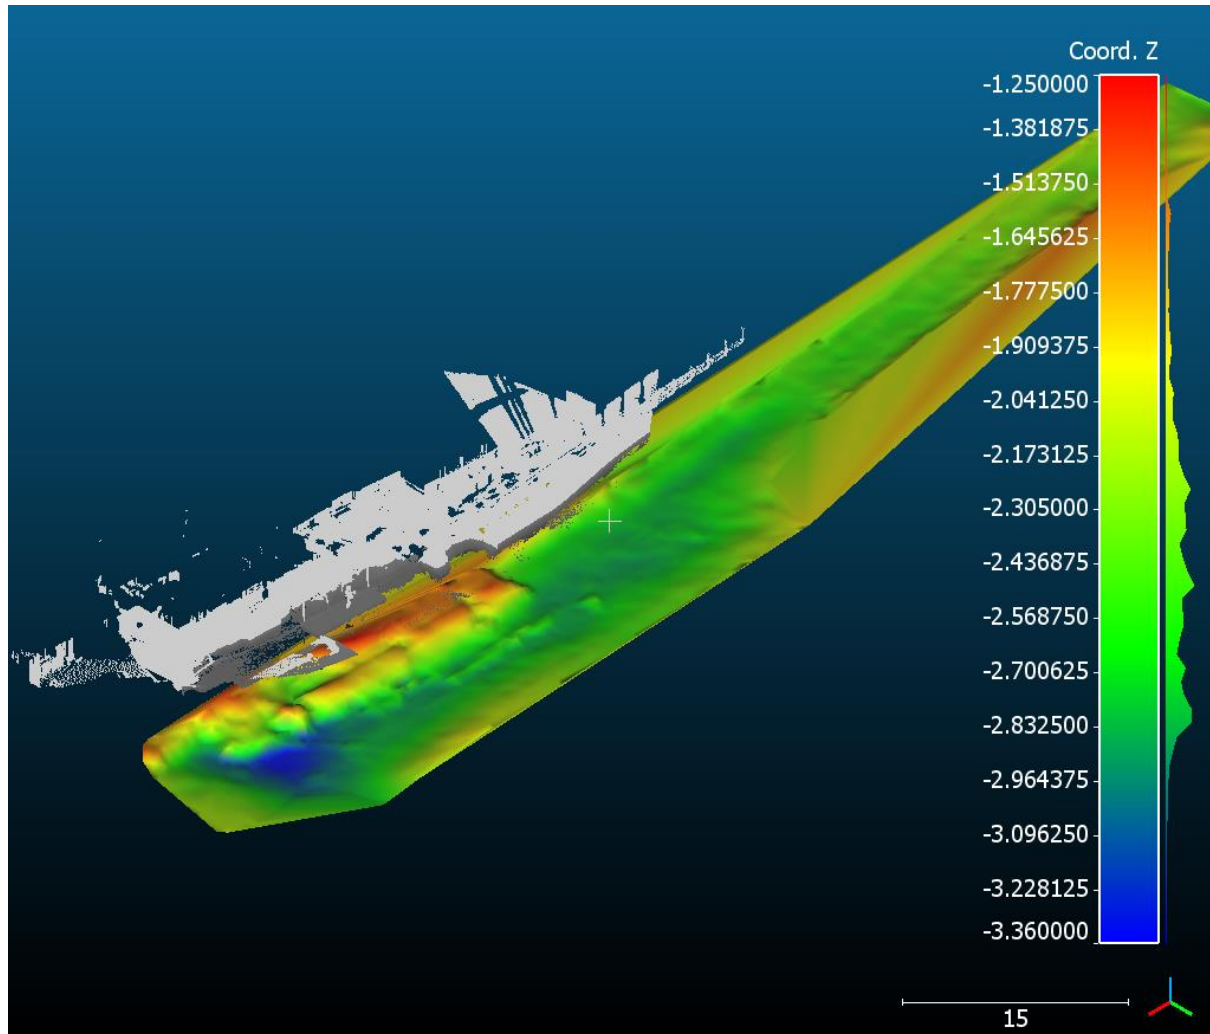
Figuur 4.19 Overzicht bodemligging 2020 (na instorting), dieptes tov NAP

Uit de analyse van de bodemgegevens blijkt dat de bodem van de gracht in 2020 ter plaatse van de instorting plaatselijk dieper was dan gebruikelijk (NAP -2,4 m is normaal volgens Waternet [9]). Uit de bodemgegevens (zie Figuur 4.20) blijkt dat de restanten van de instorting duidelijk zichtbaar zijn. Naast de instorting is de bodem zichtbaar dieper aan de oostzijde (tot NAP -3,35m) en aan de westzijde (NAP -2,8m). De diepte precies voor de instorting is vanwege de restanten natuurlijk niet zichtbaar.

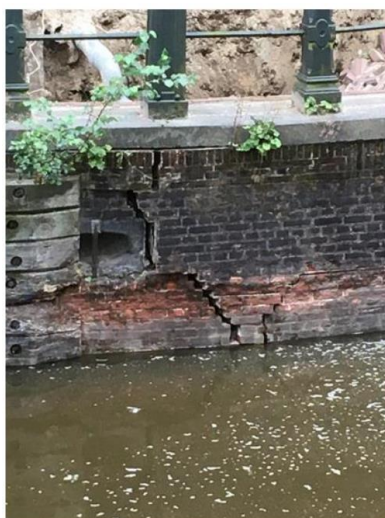
Figuur 6.1 – Middelste scheur (B) net voor bezwijken.

De middelste scheur (scheur B) was enkele minuten voor het bezwijken van de constructie duidelijk zichtbaar (Figuur 6.1). De scheur bevond zich in een gebied dat onderhevig was aan metselwerk schade door: (1) aanvaringen van boten, vooral net naast de aanvaarbescherming, (2) groei van planten, vooral in het bovenste deel van de kademuur, (3) omgevingsinvloeden (zout of vriezen / ontdooien) rond het waterpeil.

Het is niet duidelijk of de scheur al bestond vóór de activering van het belangrijkste faalmechanisme, wat leidde tot het instorten van de kademuur. Uit een kwalitatieve analyse van foto's die voor augustus 2017 uit Google maps zijn gehaald, is afgeleid dat een vergelijkbare scheur zichtbaar is in hetzelfde gebied (Figuur 6.2). De vorm van de scheur lijkt anders dan de vorm die vóór de instorting werd waargenomen. Het bestaan van scheuren in dit gebied kan te maken hebben met een verlies van draagkracht van de fundering, wat leidt tot verzakking van het metselwerk.

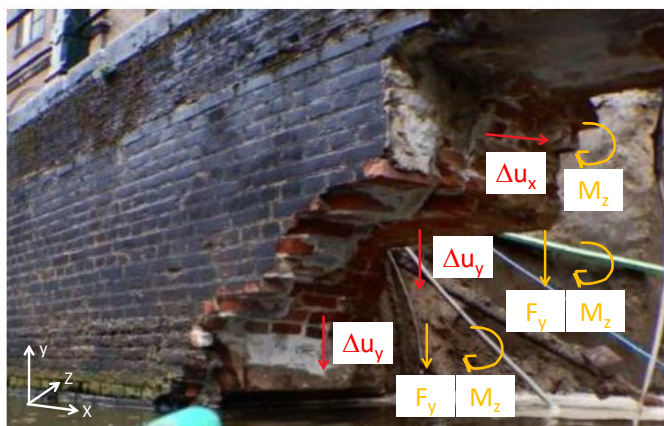
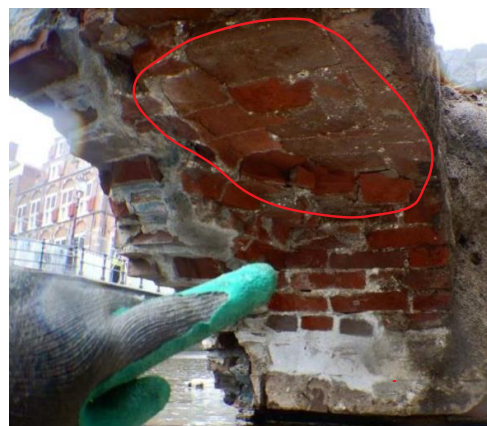
De beschikbare foto's in Figuur 6.3b wijzen erop dat de instorting in een korte tijd is opgetreden, uitgezonderd de vorming van de bestaande scheuren. Schade als gevolg van omgevingsinvloeden rondom de waterlijn kan echter een teken zijn van eerdere aantasting van het materiaal.

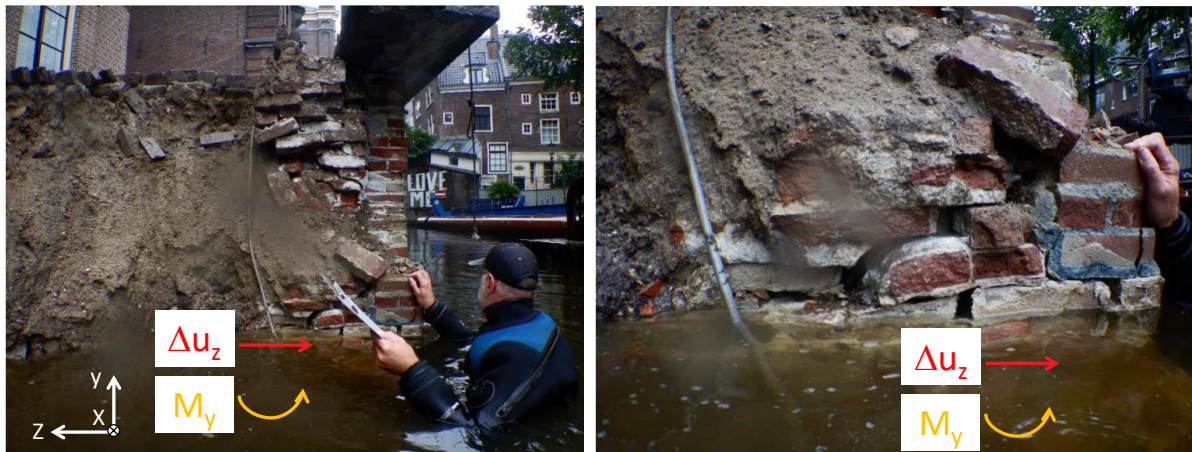
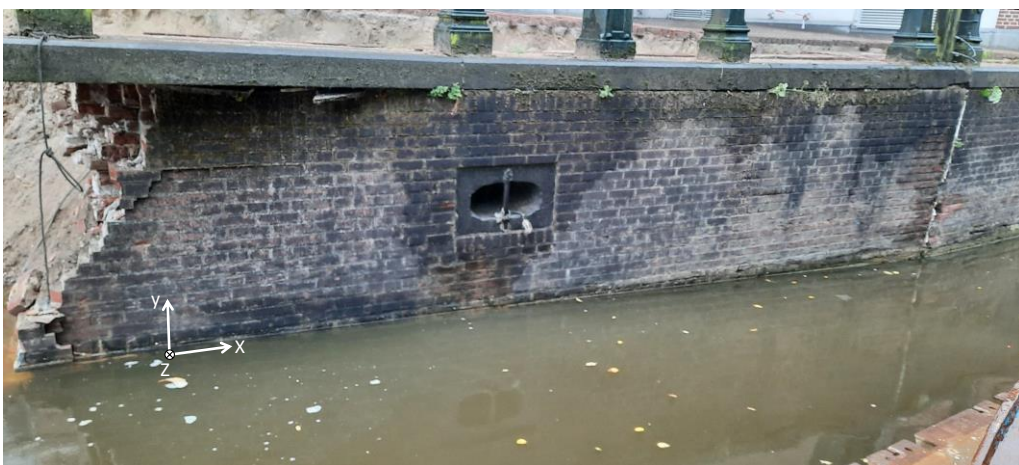
Aan de hand van de beschikbare foto's is niet te beoordelen of het gedeelte waar de westelijke scheur plaatsvond al eerder beschadigd was. Schade als gevolg van omgevingsinvloeden rondom de waterlijn kan echter een teken zijn van eerdere aantasting van het materiaal.

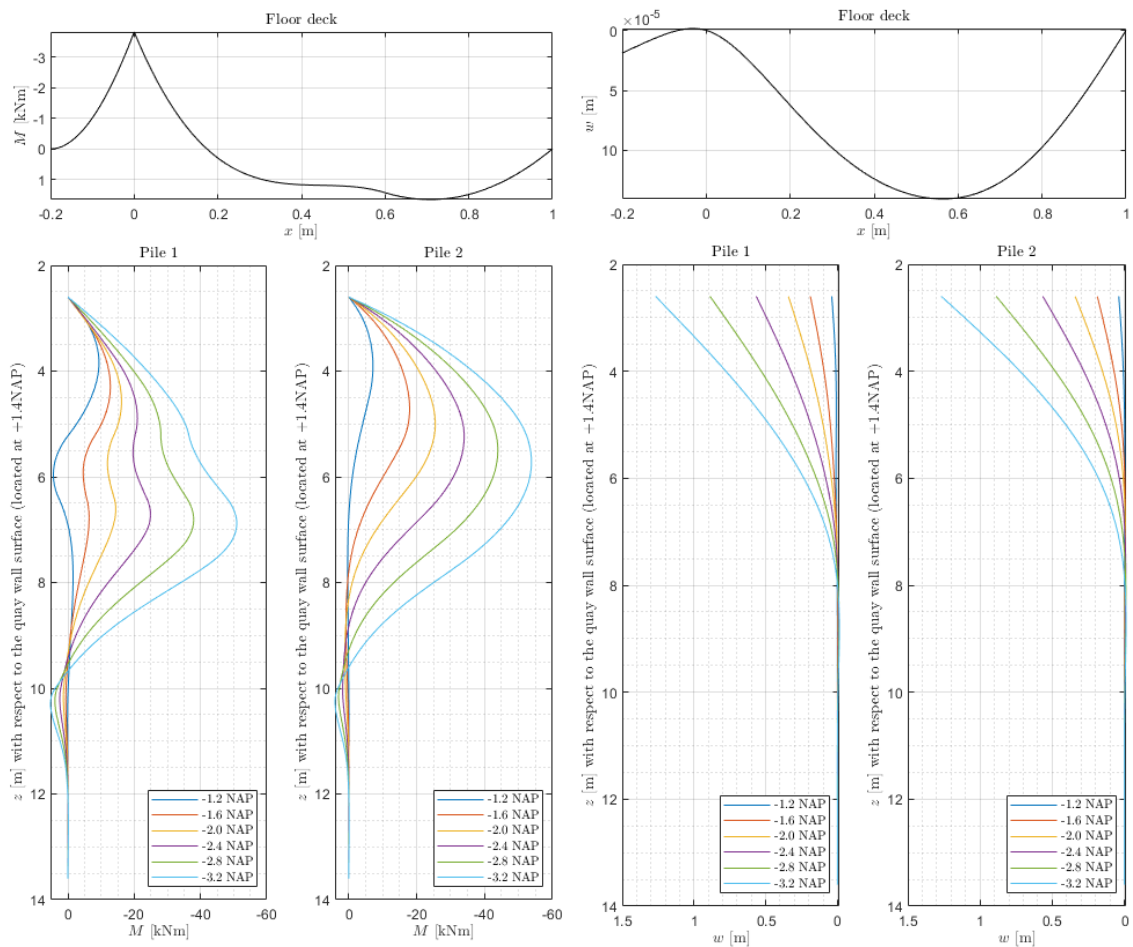
Het is volgens Figuur 6.11 waarschijnlijk bij verdere verdieping van de gracht voor de daadwerkelijke paaldiameters (0,23 m of kleiner) een buigspanning in de palen is opgetreden die groter is dan de theoretische bezwijkspanning, wat bijdrage aan het falen waarschijnlijk maakt.

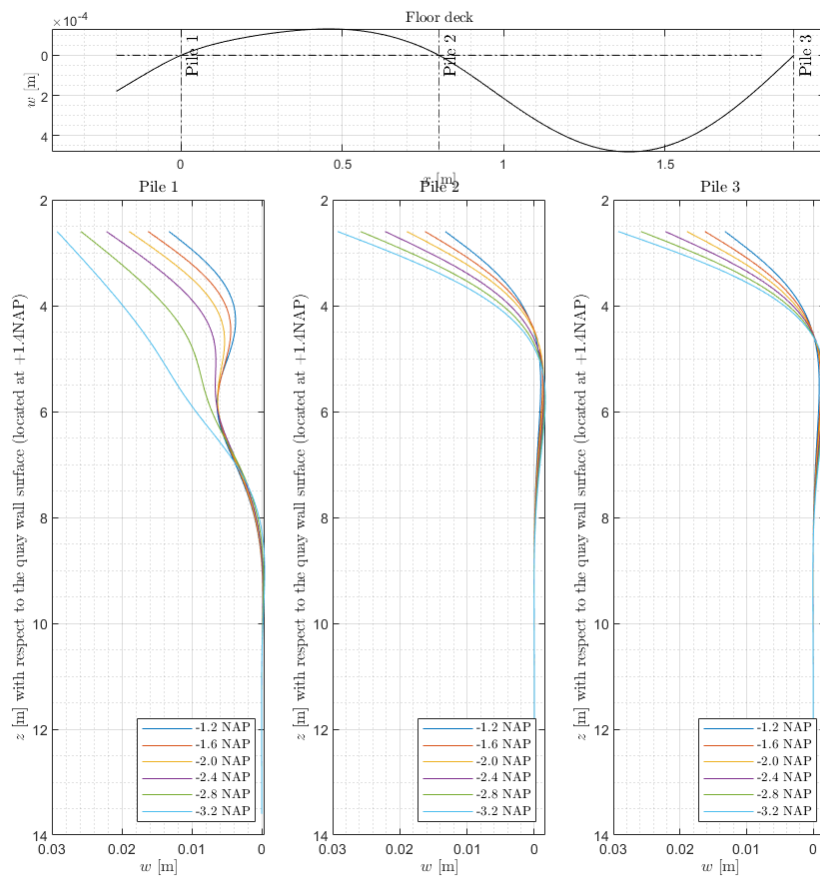
Figuur 6.13 Vervormingen van de palen (0,2m) voor verschillende bodemliggingen (grachtzijde is links in de figuren) voor kade met drie palenrijen met scharnier tpv bovenkant paal

Voor de berekening met drie palenrijen voorkomen (zie paragraaf 4.2) zijn de berekeningen zoals in paragraaf 6.3.2 herhaald. De resultaten van de berekeningen voor de opbouw met drie palenrijen zijn weergegeven in Figuur 6.13.

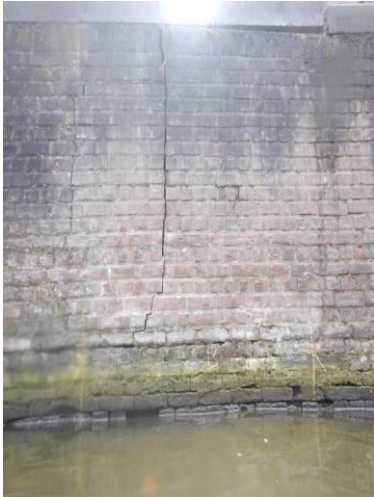
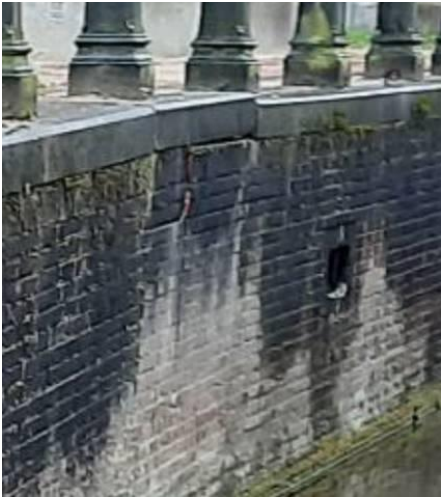
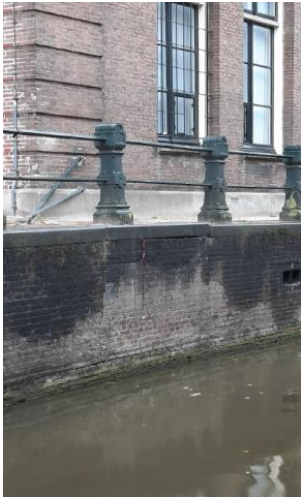
REF 4

Cracks right from expansion joint. Two cracks can be identified from top to water level.

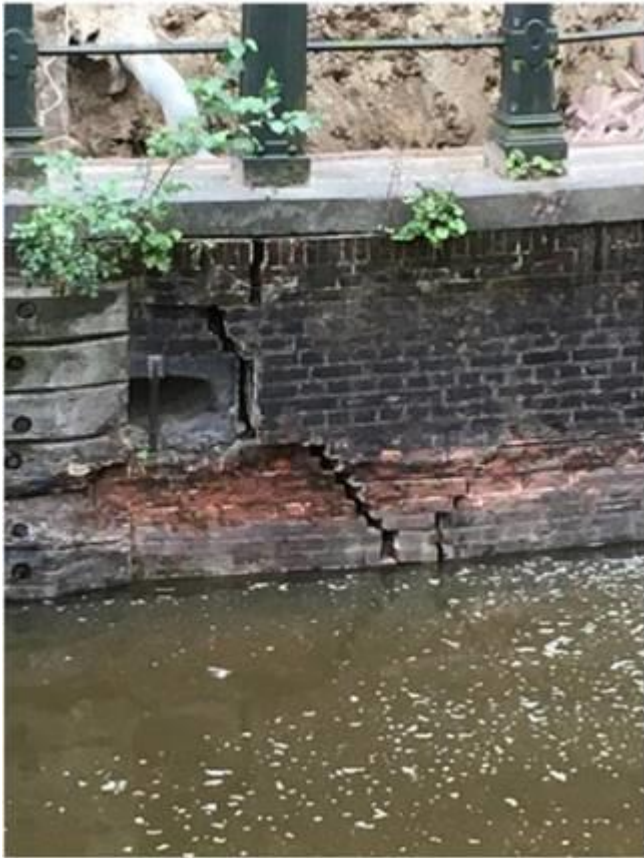
REF 5

Two cracks can be detected.

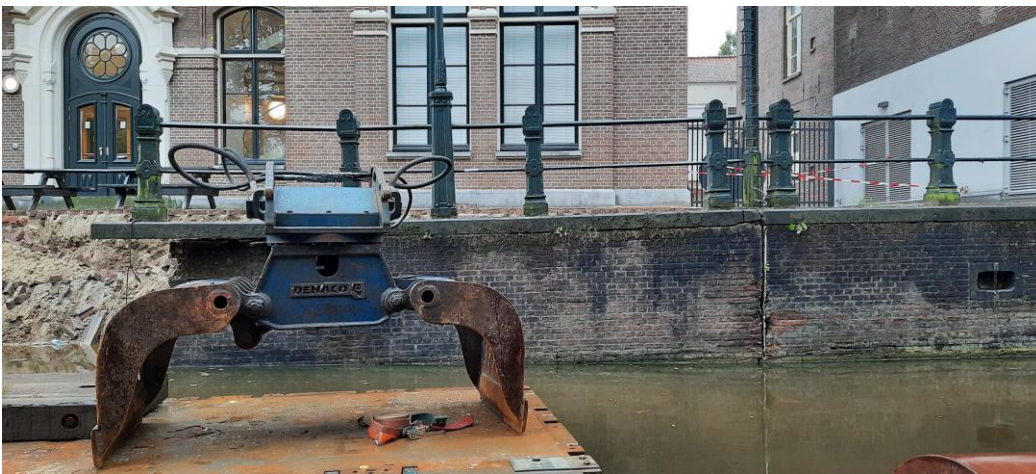
REF 6

Settlement of the quay wall with respect to the waterline. Rounded to 0.3m at the location of the dolphin (Behind grijper). 18 bricks on left 24 on right, 6 bricks of settlement is estimated. $6 * 0.065 = 0,39$ m.
