Bezwijken Grimburgwal

Leerpunten voor het Amsterdamse areaal

Rapid Assessment 2020

Rapport in opdracht van :	Gemeente Amsterdam
Mede gefinancierd door:	NWO project SAFElevee (NWO projectnummer 13861)
Overige bijdragen:	AMS Institute, Deltares, SkyGEO

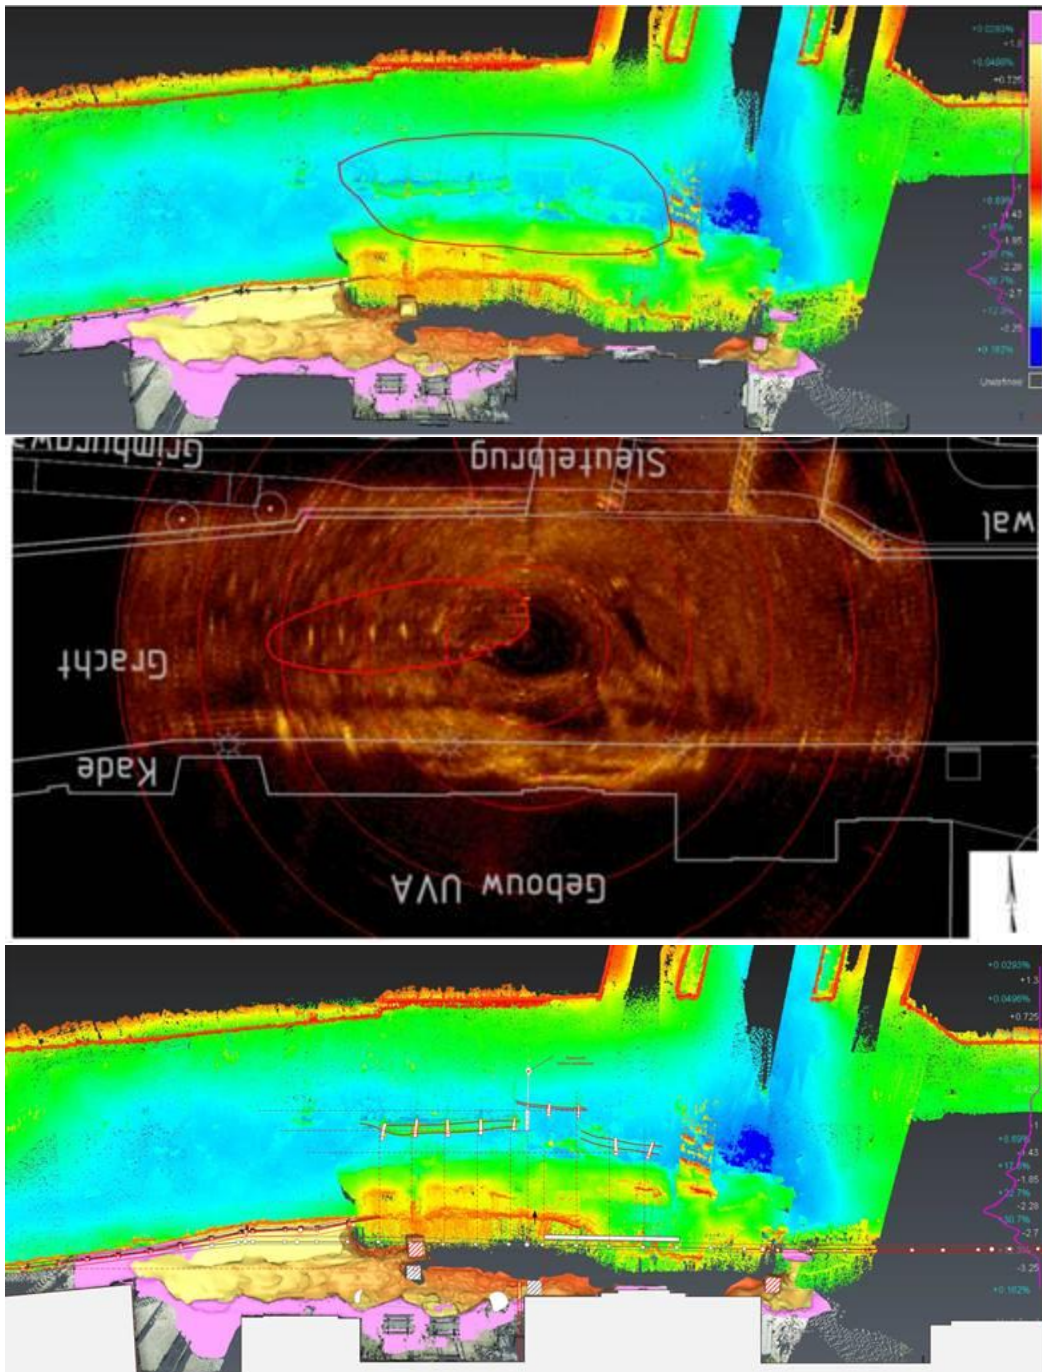
REF 7

Determination of railing from sector scan, multi beam survey and laser scan. Also confirmed by divers!

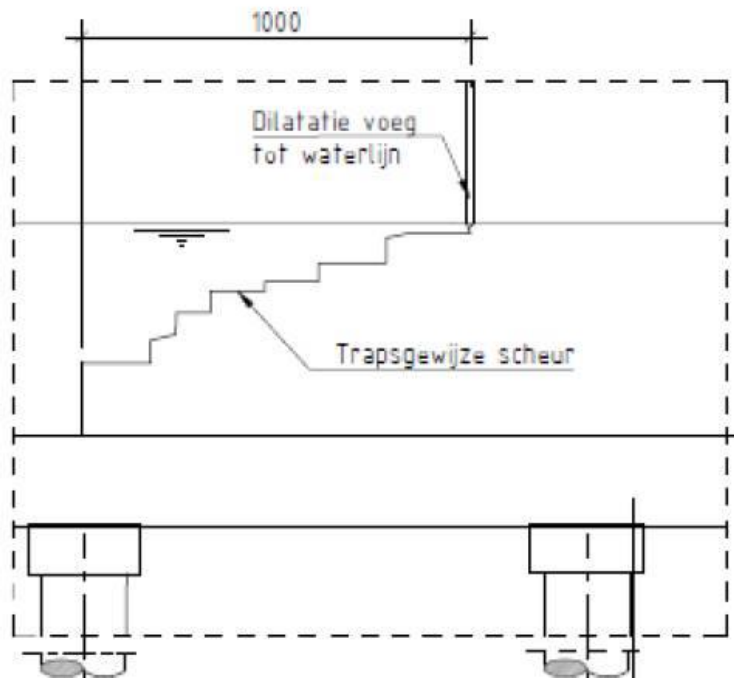
REF 8

Crack below expansion joint, observed by diver.

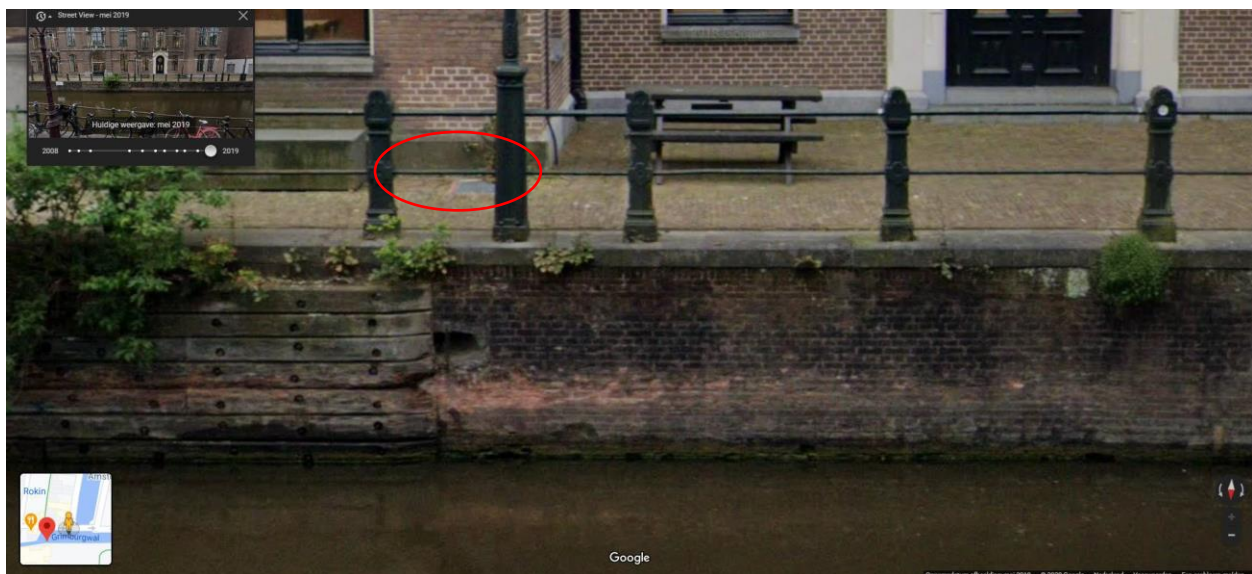
REF 9

Well in 2019 may, not found or detected in 2020. Crack just before failure + vessel damage next to bracing structure (light brown).

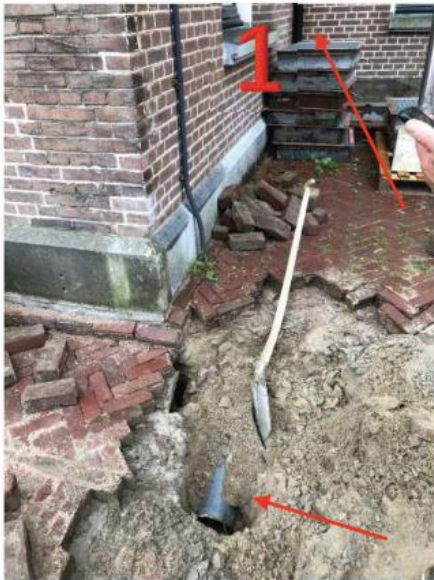
- 24 augustus 2020

Foto 9: HWA loopt van achter bij de muur (1) naar de put toe. Afgebroken hemelwaterafvoer (2).

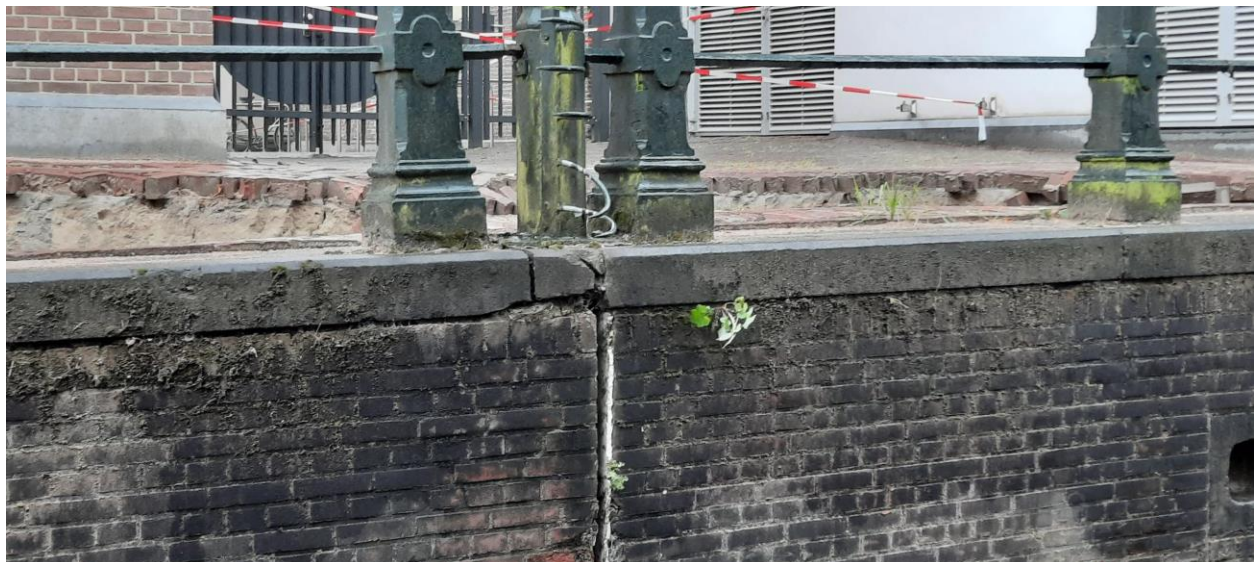
REF 10

Expansion joint, deck is cracked, joint expands fully,
