WATERLOOPKUNDIG LABORATORIUM

Stroombestendigheid van een grasmat op  
de dijk van Oostelijk Flevoland.

R603  
Augustus 1970.

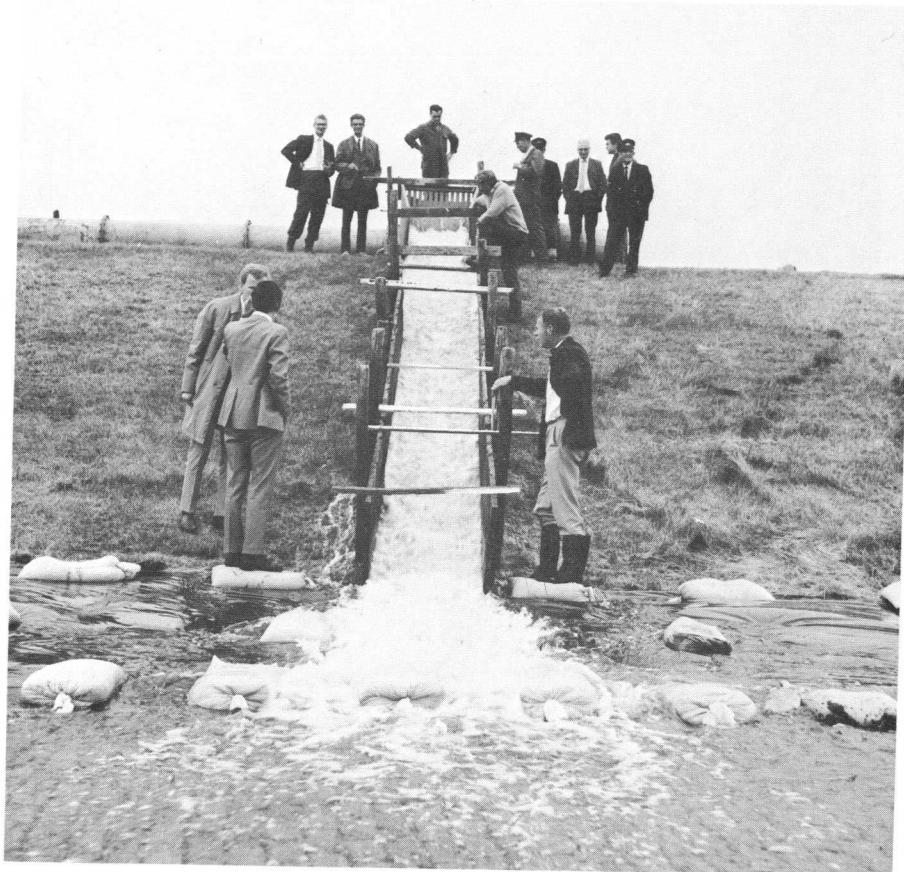
1. OPSTELLING OP DE DIJK

De opstelling bevond zich op de IJsselmeerdijk van Oostelijk Flevoland tussen K.M. 30<sup>0</sup> en 31<sup>2</sup>, en bestond uit een leiding met pomp, waarmee men via een verdeelbak water over een door schotten begrensde talud kon laten stromen (zie figuur 1 en foto 1).

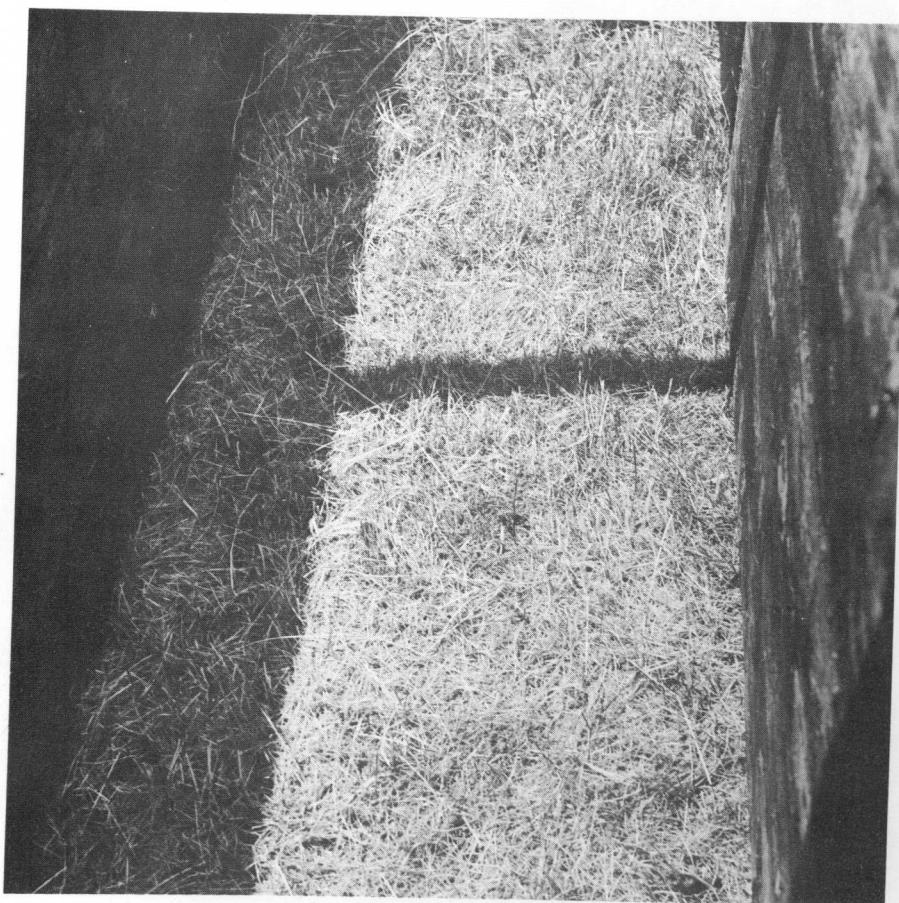
2. VOOR DE PROEF (T1-T5)

Gootbreedte 75 cm. Foto's 1 en 2 zijn vóór het begin van de proeven genomen.

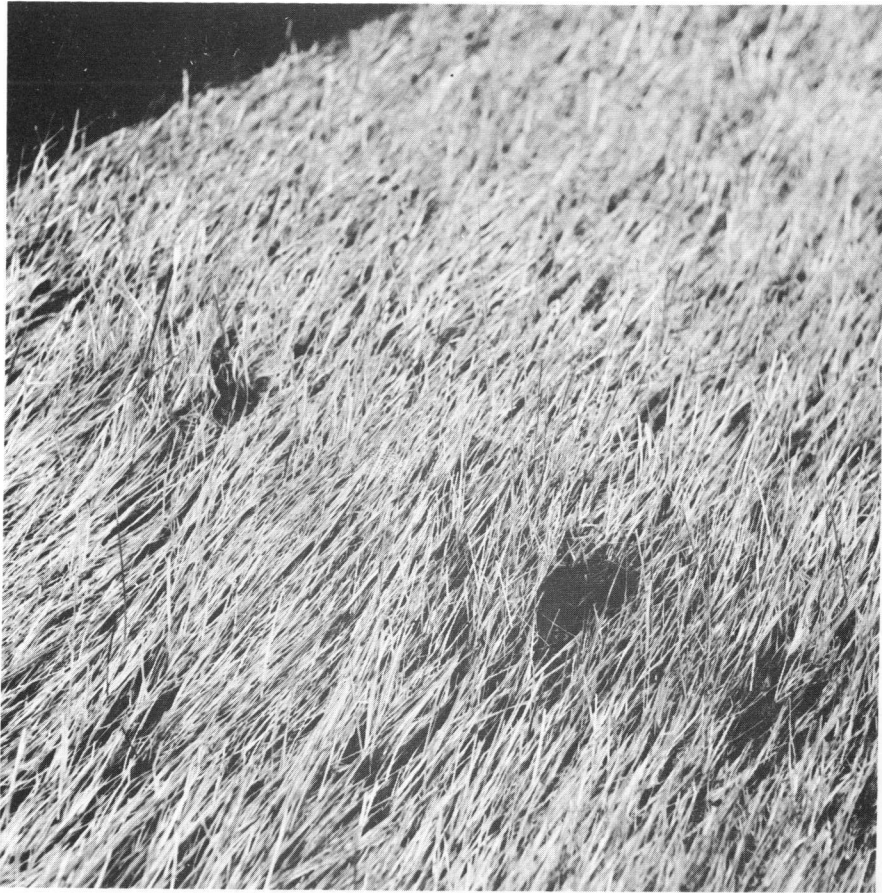
3. NA DE PROEF ( T1 - T5 )

- T 3 - 11.45 uur - gestart - snelheid 4,60 m./sec.  $Q = 190$  l./sec.  
 12.15 uur - gestopt - vrijwel geen verandering
- T 4 - 12.20 uur - gestart - snelheid 5,80 m./sec.  $Q = 250$  l./sec.-  
 waterdiepte 7 cm.  
 12.50 uur - gestopt - nog geen noemenswaardige schade
- T 5 - 12.55 uur - gestart - zelfde gegevens als proef T 4  
 13.00 uur - gat gemaakt van 20 x 20 x 3 cm. - bovenste graslaag  
 verwijderd - debiet tijdens proef gezakt tot 220 l./sec.  
 13.30 uur - gestopt - geen noemenswaardige schade - gat werd  
 beschermd door wortelstructuur - zie foto 3.

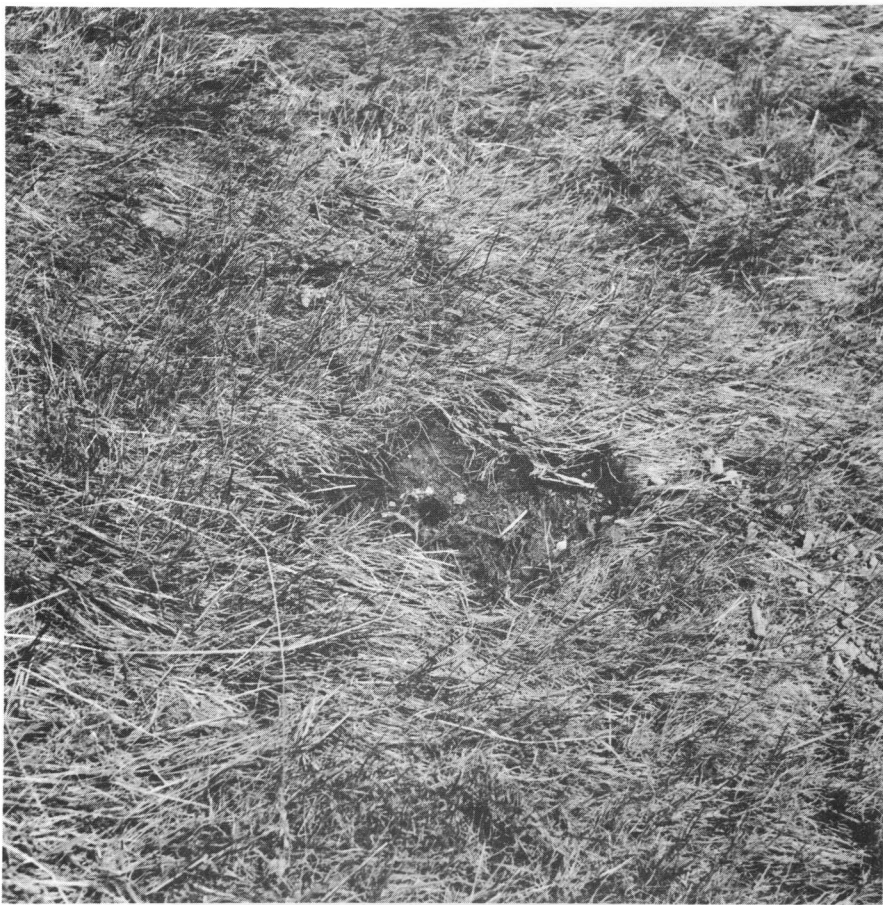
4. VOOR DE PROEF ( T6 )

Gehele opstelling 4 m. verplaatst. Gootbreedte 48 cm. Peilnaald voor de meting van de overstorthoogte vervangen door manometer. Nieuwe beluchtingsgaten gemaakt (zaten niet op de juiste plaats). Over een lengte van 2 m. steengaas aangebracht om overstortende straal te breken. Uit enkele kale plekken in en naast de goot zijn monsters gestoken. (foto 4).

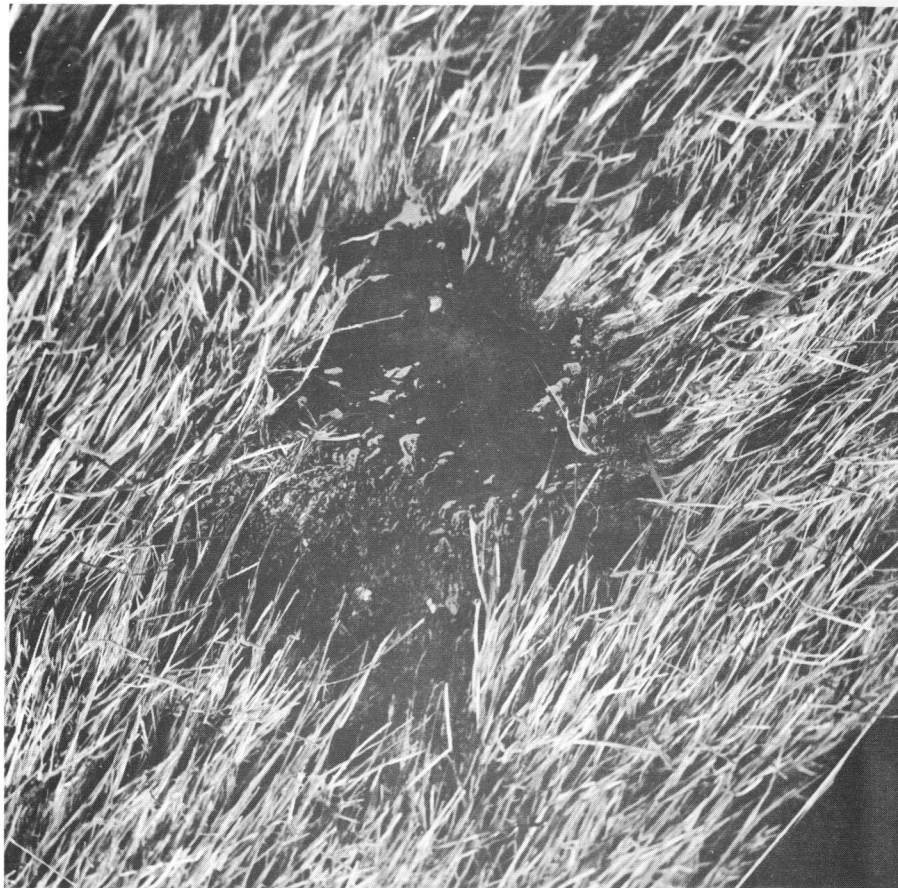
5. NA PROEF ( T 6 )

- 16.30 uur - gestopt - gat was verder uitgeslepen: 13 cm. stroomop-  
waarts uitgebreid - 15 cm. breed - 9 cm. diep -  
ondergraving 35 cm. - zie foto 5
- 16.40 uur - gestart -  $Q = 260 \text{ l./sec.}$  - bereikt door opvoeren  
5 toerental pomp - snelheid 6 m./sec. - waterdiepte 19 cm.
- 16.45 uur - toerental pomp nog verder vergroot -  $Q = 320 \text{ l./sec.}$  -  
25 waterdiepte 20 cm. - snelheid 6 m./sec.
- 17.10 uur - gestopt - ondergraving 12 cm. diep - 50 cm. lang -  
17 cm. breed - wortels houden gras nog steeds vast -  
grasmat langs gootranden losgetrokken over een lengte  
van 1 meter
- 17.20 uur - gestart -  $Q = 320 \text{ l./sec.}$
- 17.30 uur - gestopt - aan plotselinge slibafvoer was te zien dat  
er iets was gebeurd - grasmat was losgerukt en opgerold -  
proef gestopt

De grasmat kan door zijn goede wortelstructuur, die goed verankerd  
ligt in een waarschijnlijk niet te schrale klei een stroomsnelheid  
van 6 m./sec. geruime tijd doorstaan. Bij een met opzet aangebrachte  
beschadiging kan de gehele grasmat bij stromen met deze snelheid worden  
aangetast.

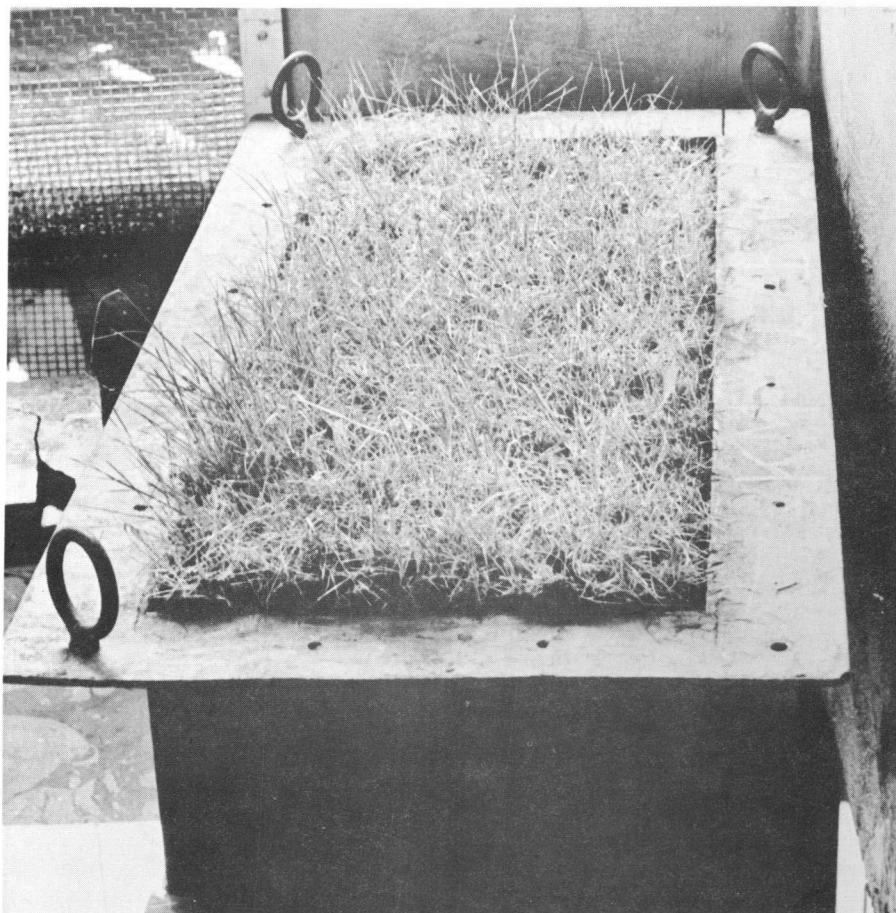
6. MONSTER 1 VOOR PROEF I

Monster 1 heeft links vooraan (gezien vanuit aanstroom-richting in de proef) een klein verdiept kaal plekje, en ongeveer in het midden 2 kleine kale plekjes.

Overigens heeft het monster een goede egale begroeiing (zie foto 6).

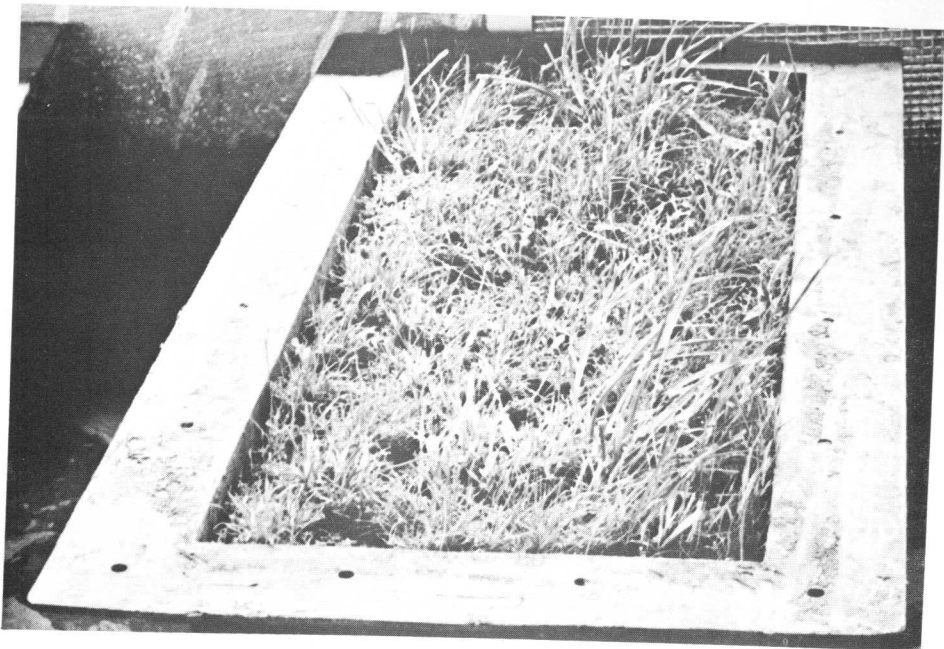
7. MONSTER 3 VOOR PROEF III

Monster 3 heeft verspreid over het oppervlak een flink aantal kale plekken. De grasbegroeiing is niet egaal, maar bestaat uit pollen, terwijl enig onkruid aanwezig is (zie foto 7).

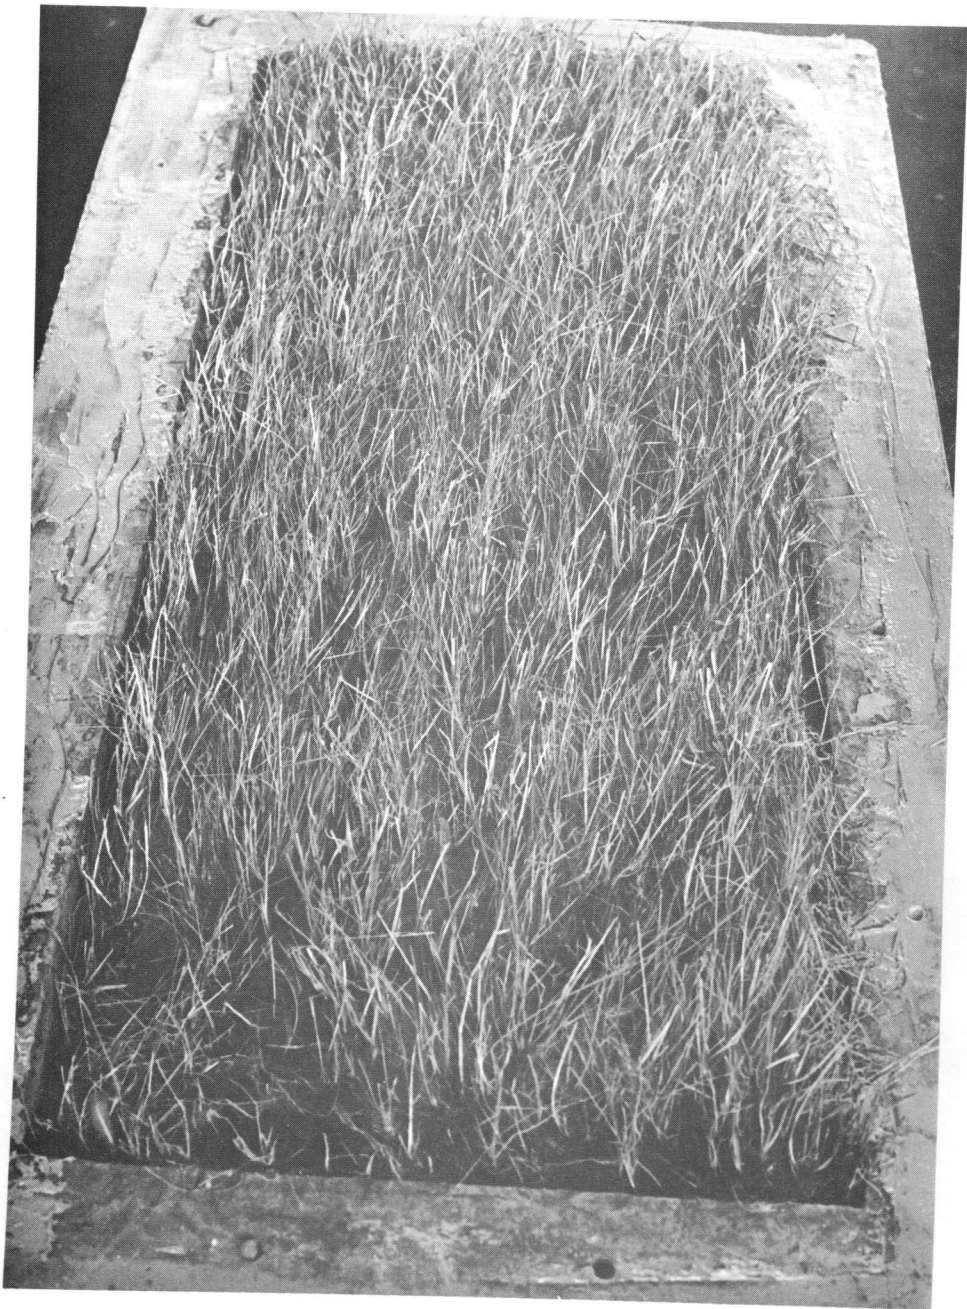
8. MONSTER 1 NA PROEF I

11.00 uur - kale plek links vooraan nu ca. 5 cm. diep - lichte  
erosie rond wortels

13.00 uur - voorzijde monster gaat licht eroderen - ook achter-  
aan aan de zijkant - dit is een gevolg van ter plaatse  
doorgesneden wortels, waardoor de structuur niet zo  
hecht meer is (randeffekt) - verder geen noemenswaardige  
veranderingen

Als gevolg van een dichte wortelstructuur en een niet makkelijk  
erodeerbare klei is de bekleding nog goed stroombestendig bij een  
snelheid van ruim 4 m./sec.

Foto 8 geeft het beproefde monster weer.

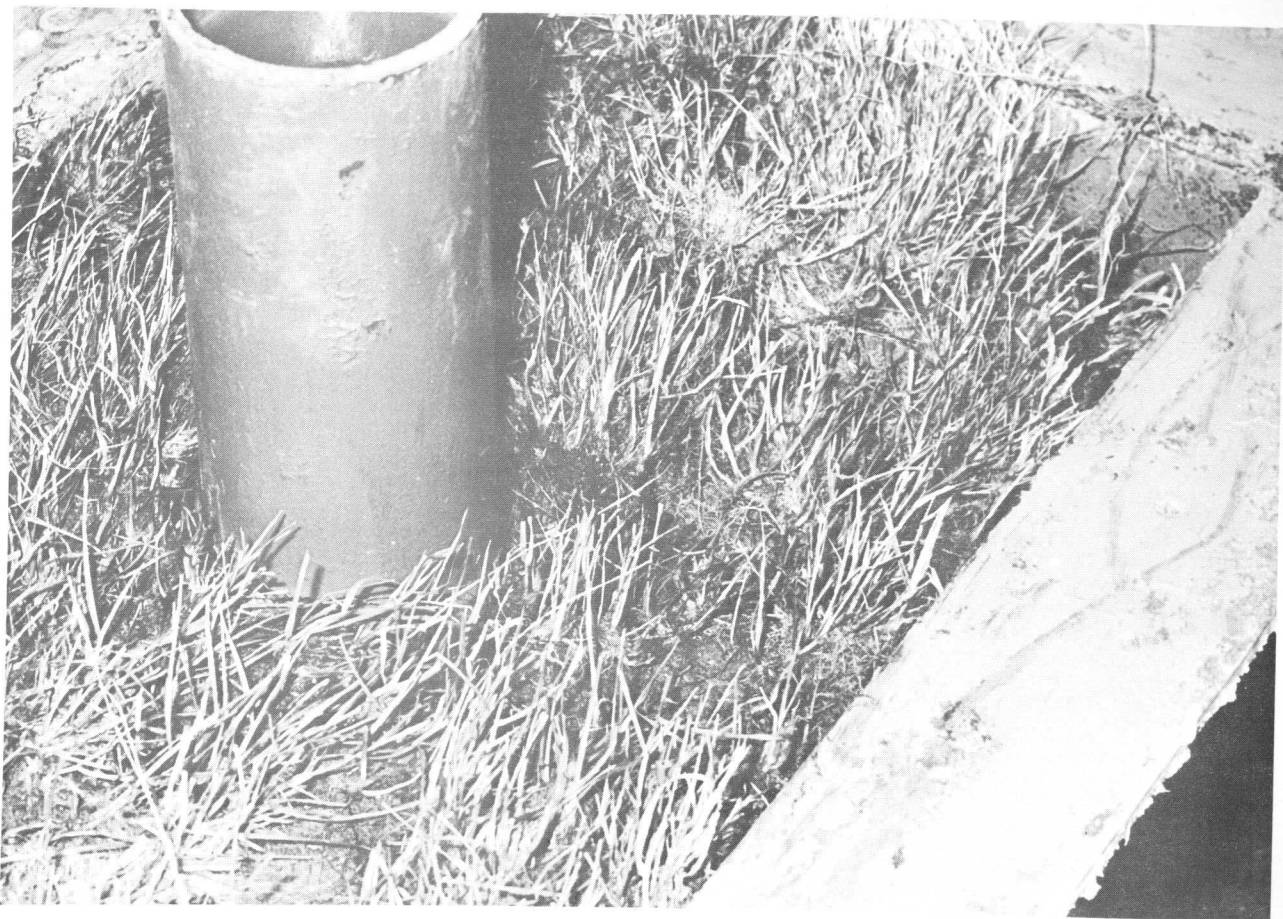
9. MONSTER 4 NA PROEF IV

16.10 uur - proef gestopt i.v.m. schade langs de randen van het monster - gat links van buis 10 cm. diep - rechts 15 cm. diep

De erosie langs de cylinder gaat ook bij 4 m./sec. na enige tijd nog maar langzaam. De erosie van kale plekken houdt ook na zekere tijd op doordat de wortelstructuur de ondergrond beschermt. Een combinatie van erosie bij een cylinder en een kale plek kan gevaarlijk zijn, doordat het water via de sleuf langs de cylinder onder de grasmat kan komen, waardoor de grasmat zijn afdekkende functie verliest. (Dit is de reden dat de sleuf rechts van de cylinder op den duur dieper werd dan die links van de cylinder.)

Foto 9 geeft het resultaat; doordat het gras de beschadigde plaatsen bedekt, is de schade moeilijk te ontdekken. Wel kunnen rechts achter de cylinder wortels worden onderscheiden.

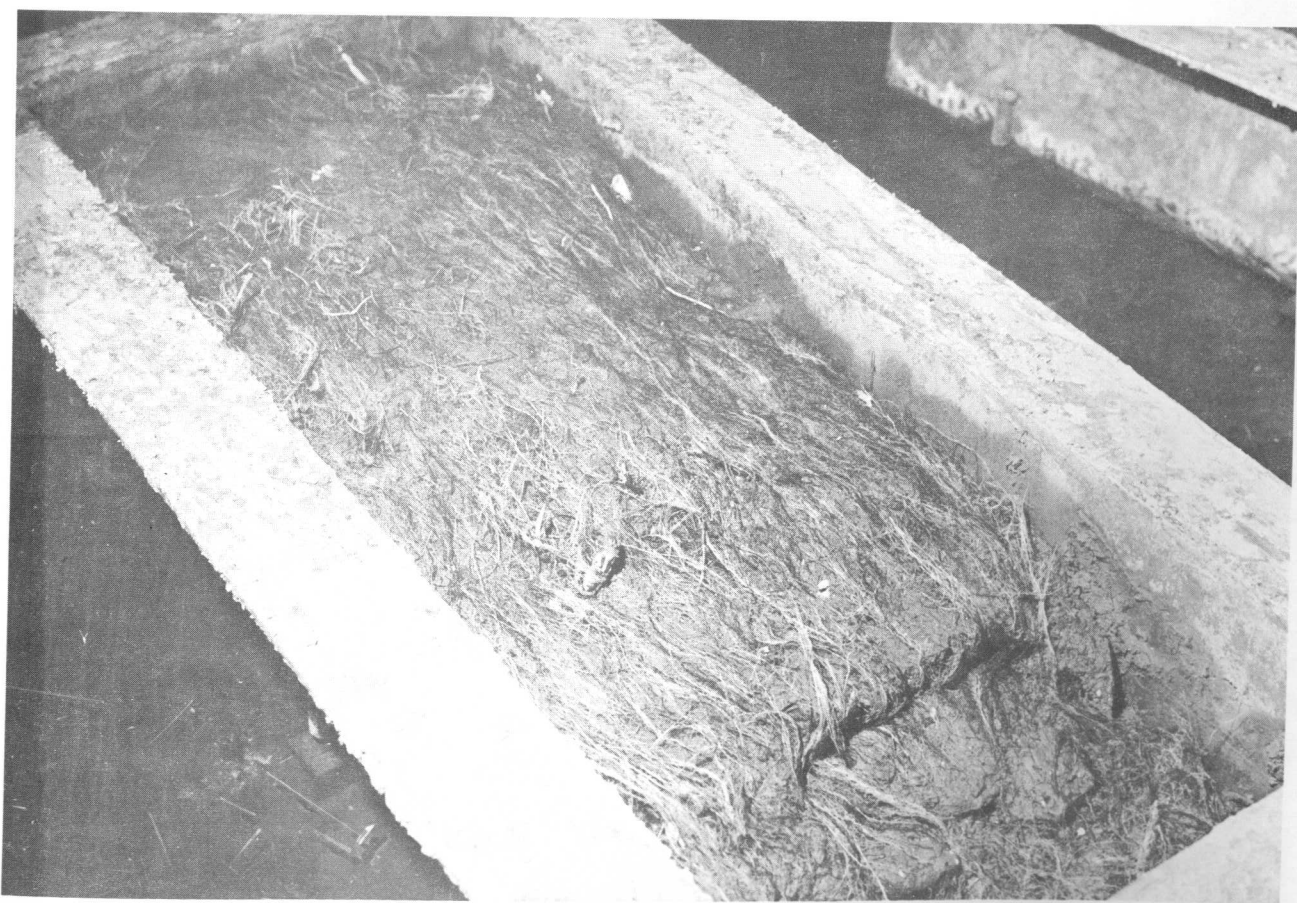
10. MONSTER 3 NA PROEF V

- 5 13.40 uur - gemiddelde ontgronding enkele millimeters
- 13.45 uur - snelheid 2,5 m./sec. - ontgronding blijft langzaam  
25 verlopen
- 14.10 uur - snelheid 3 m./sec. - over het hele monster enige erosie -  
20 wortelstructuur wordt duidelijk zichtbaar
- 14.35 uur - gemiddelde ontgronding ca. 1 cm. - erosie gaat langzaam  
5 verder - mogelijk op de lange duur flinke erosie
- 14.40 uur - snelheid 3,5 m./sec. - een vrij egale erosie met  
30 gaten van 2 à 3 cm. ten opzichte van het oorspronkelijke oppervlak
- 15.10 uur - snelheid 4 m./sec. - voorzijde ontgrondt nu sterk -  
50 wellicht door de overgang gootbodem - monster en een randeffekt
- 16.00 uur - voorzijde in totaal 3 à 3,5 cm. opgedrukt - blijft sterk eroderen - rest van het monster vertoont lichte erosie - proef gestopt omdat erosie aan voorzijde niet reëel was en te sterk werd (zie foto 10).

Het monster werd in totaal ca. 2 cm. opgedrukt. De foto geeft hiervan geen reëel beeld, omdat het monster bij demontage weer terugzakke in de bak.

Door een randeffekt moest de proef gestaakt worden.
