INVENTARISATIE
MUSKUSRATTENSCHADE
IN WATERKERINGEN

Centrum voor Onderzoek Waterkeringen

Werkgroep 11

Maart 1984

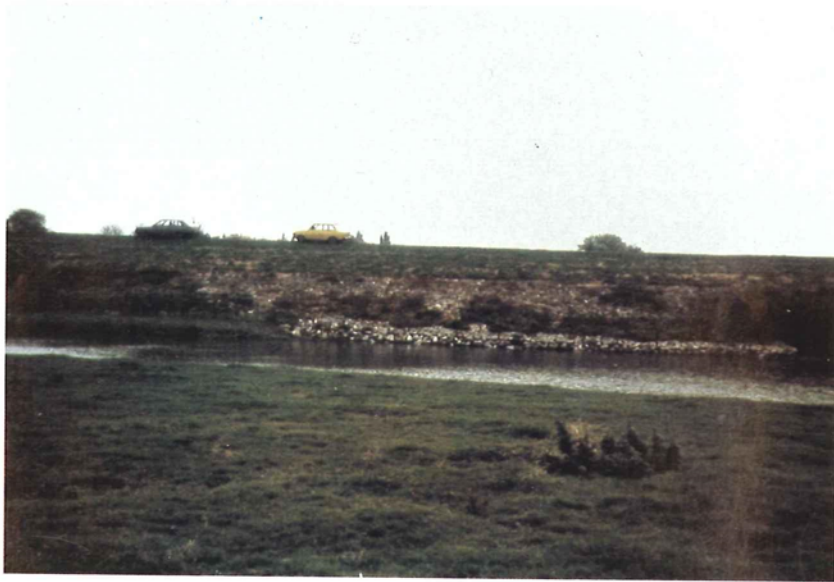
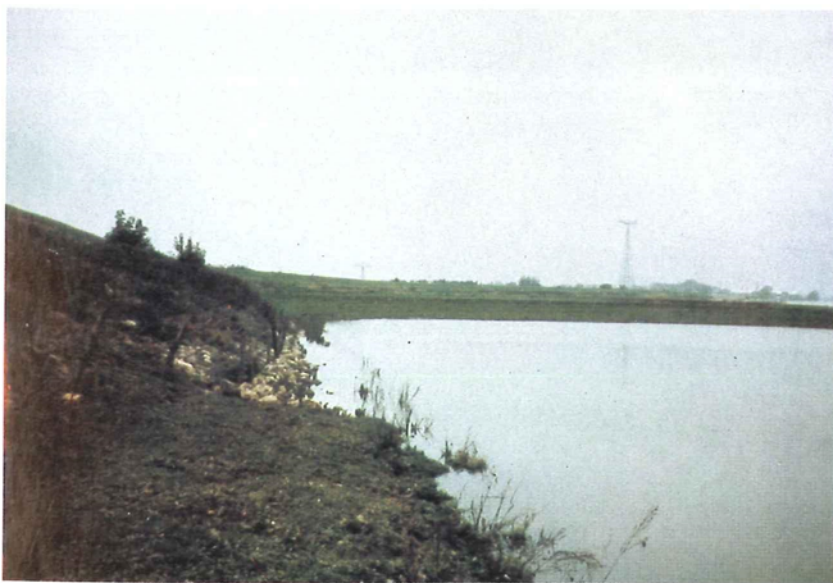
Volgnummer schade: 1
Waalbandijk te Rossum
nabij hmp 6

- Beschrijving/omvang van de schade : Over 70 m lengte graverij zichtbaar door verzakkingen, ingangen, ingetrapte gangen e.d. Over 30 m lengte verzakkingen in basalt bekleding.

Hersteld basaltalud: overzicht

Hersteld basalttalud: detail

Herstelwerkzaamheden zijn alleen uitgevoerd langs het 30 m lange gedeelte waar de grootste schade was opgetreden. In dit gedeelte is de basaltbekleding over een breedte van 1,00 m opgenomen. De verzakkingen zijn met grond aangevuld, de basalt is herzet en aan de onderzijde met een teenvoorziening opgesloten. Op de kleine verlaagde berm zijn losse basaltzuilen gestort.

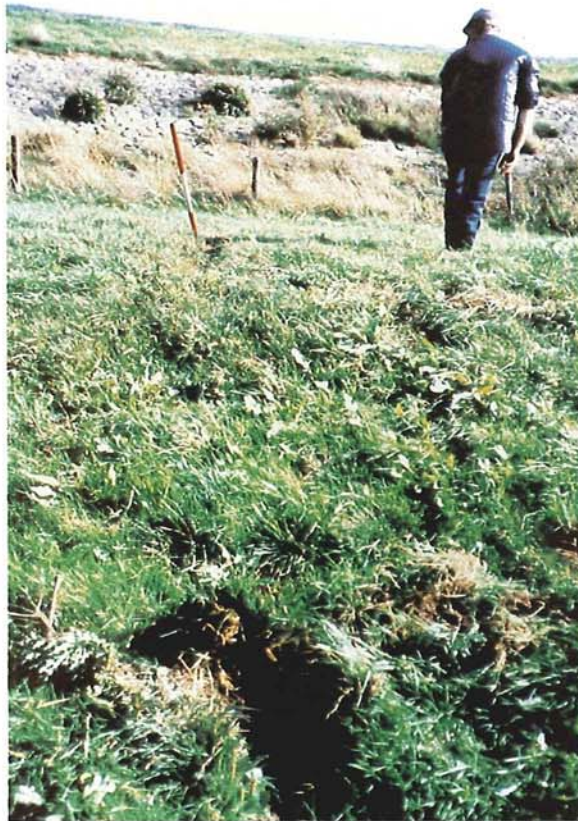
Volgnummer schade: 2
Waalbandijk te Heerewaarden
tussen hmp 35 en 40

Beschrijving/omvang van de schade : Ten gevolge van graverij zijn op 12 plaatsen diverse door vee ingetrapte verzakkingen gesignaleerd in de voorberm van de bandijk.

Onderberm met verzakkingen nabij waterlijn van de strang. De verzakkingen strekken zich in de lengterichting uit tot aan de geplaatste jalon.

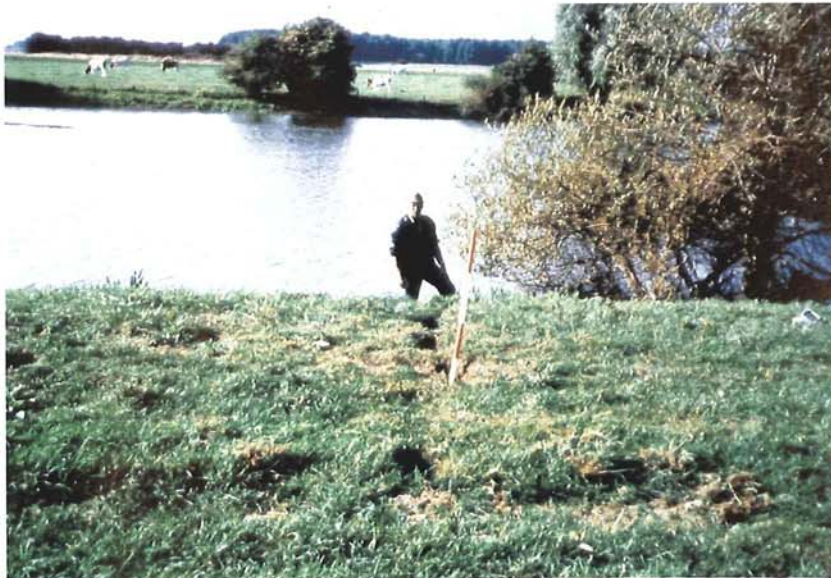
Idem. De zichtbare verzakkingen strekken zich uit over de gehele breedte van de foto. Overzicht vanaf de bandijkteen richting strang.

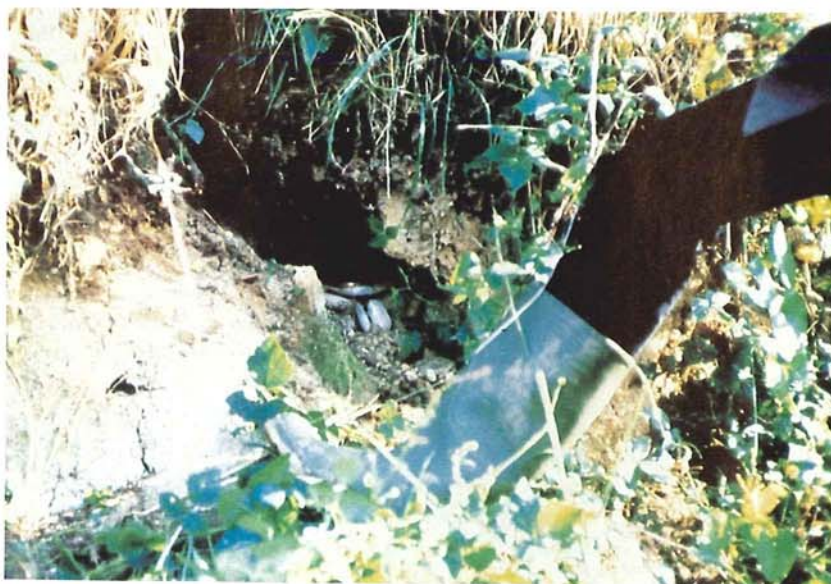
Volgnummer schade: 3
Waalbandijk te Dreumel
nabij hmp 368

Bouwingang, met schelpen van zoetwatermosselen, in verticale richting afgeschoven taludgedeelte.

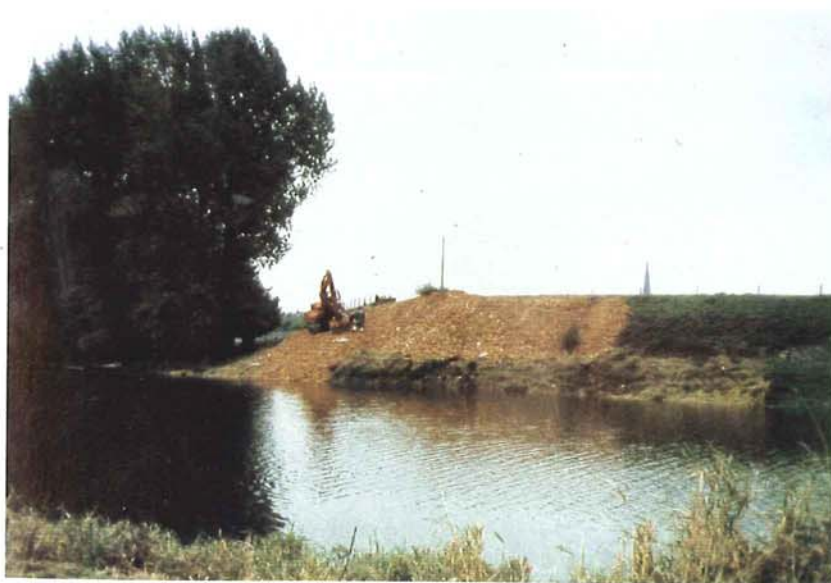
Herstelwerkzaamheden met nog gedeeltelijk zichtbare verzakkingen. Overzicht vanaf de uiterwaardzijde van de strang.

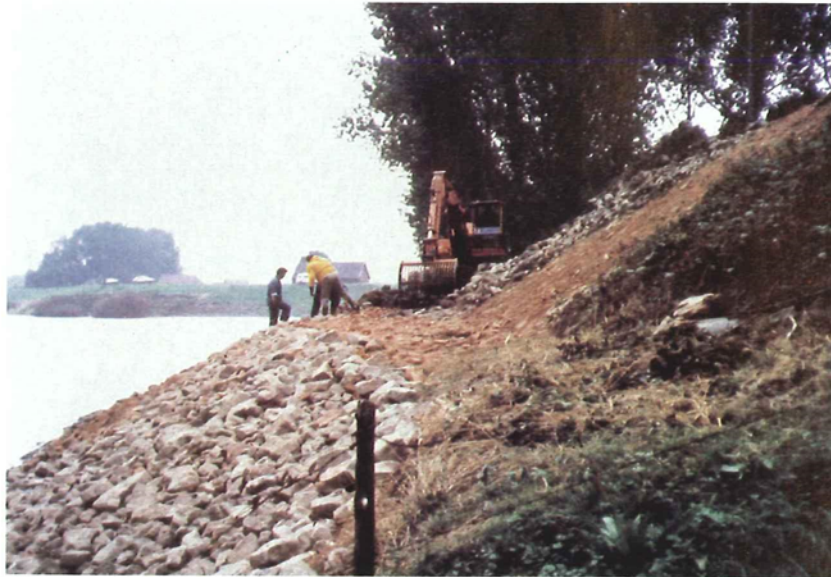
Volgnummer schade: 3
Waalbandijk te Dreumel
nabij hmp 368

Herstelwerkzaamheden, de klinkerbestorting wordt afgedekt met een porfierlaag.

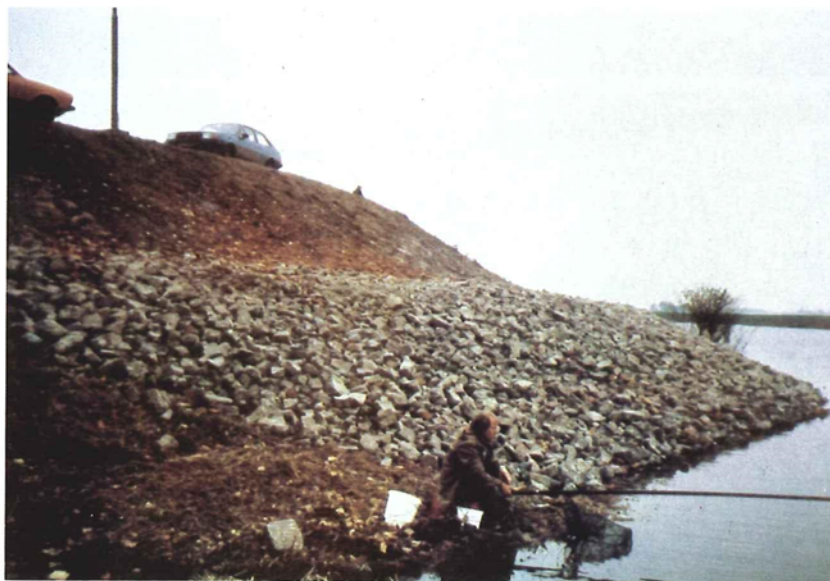
Bandijktalud na beëindiging herstelwerkzaamheden.

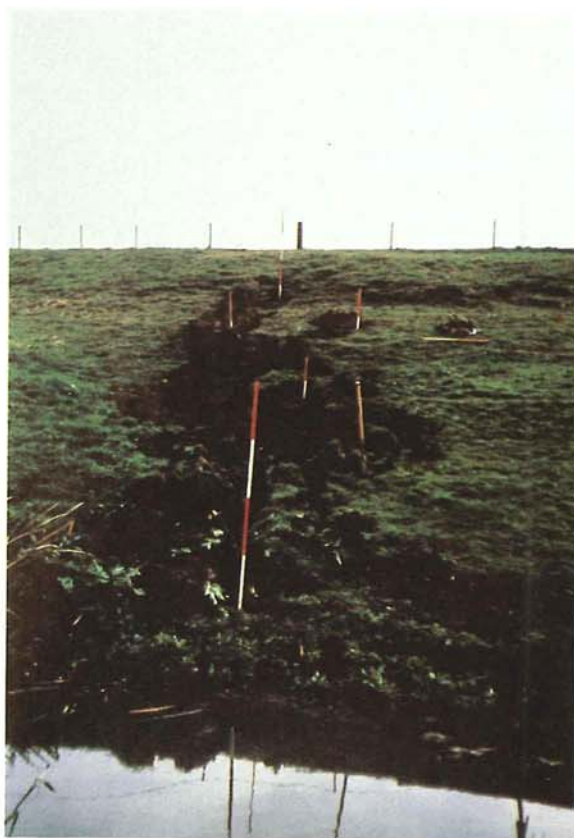
Volgnummer schade: 4

Overzicht vanaf de buitenteensloot. Volledig ontgraven gangen-
stelsel.

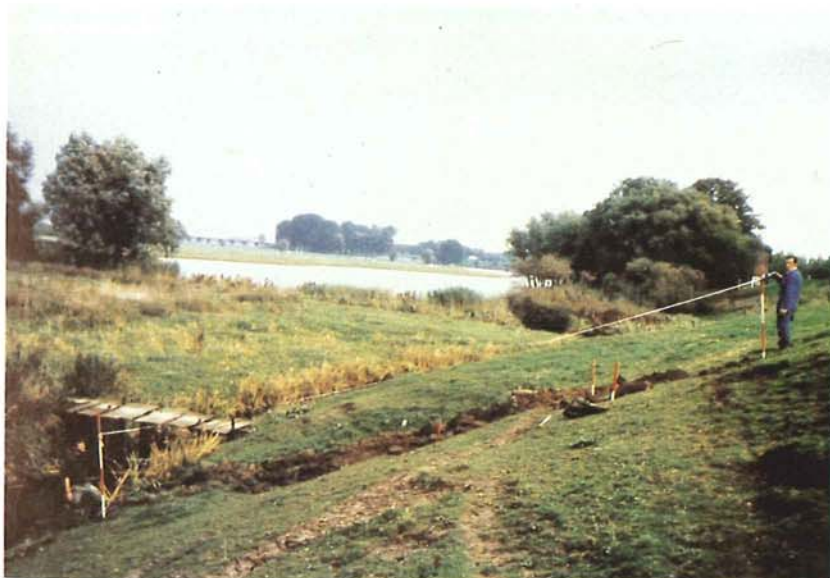
Overzicht van de totale aantastingslengte

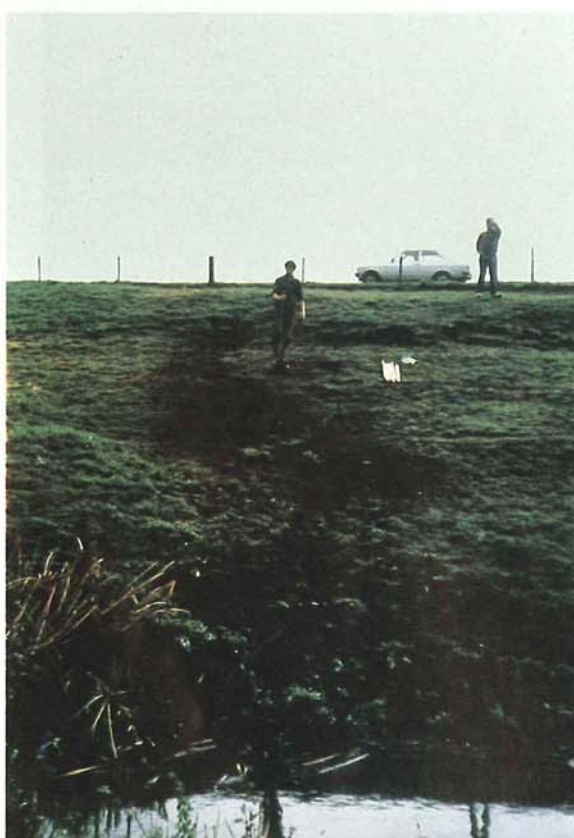
Volgnummer schade: 4
Waalbandijk te Boven-Leeuwen
nabij hmp 252

Bandijktalud na beëindiging herstelwerkzaamheden

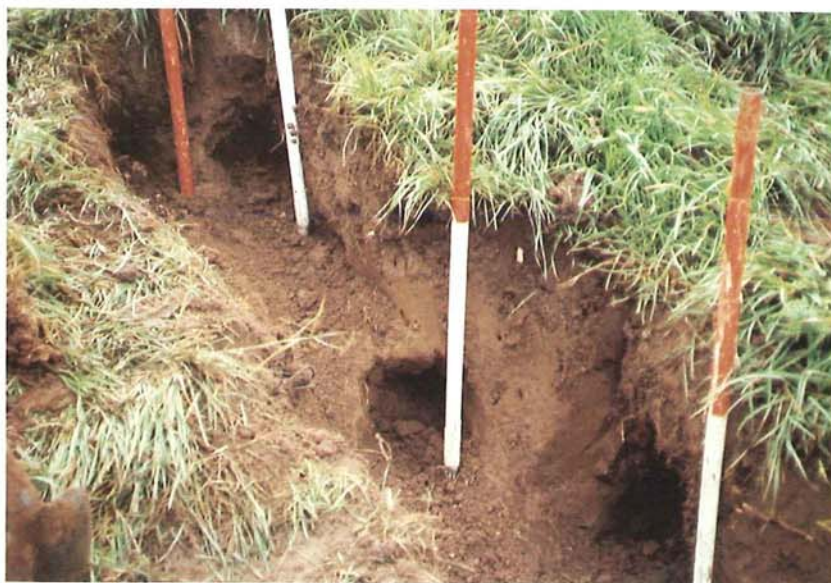
Volgnummer schade: 5
Waalbandijk te Boven-Leeuwen
nabij hmp 249

Uitgegraven gangen op verschillende niveaus. Grootste diepte gangen 0,70 m onder talud.

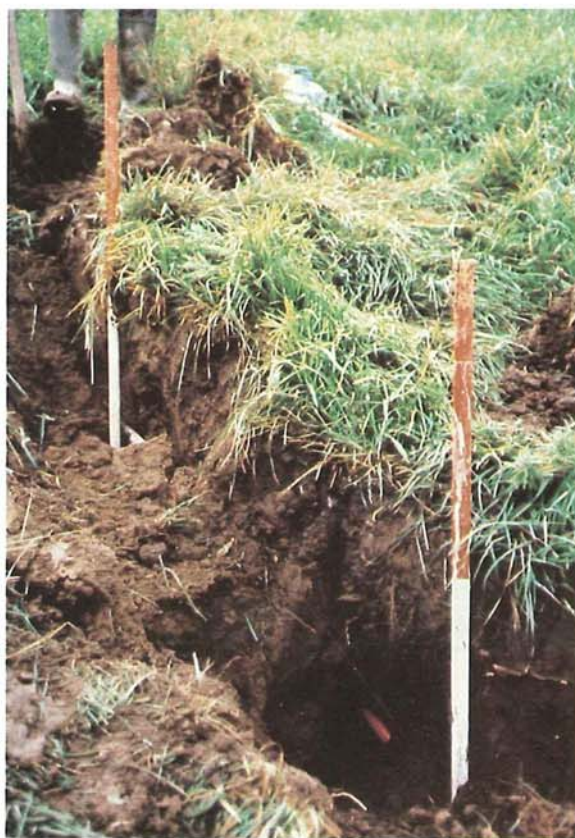
Omleidingsgang van circa 1,00 m lengte, zichtbaar middels een door deze gang gestoken jalon.

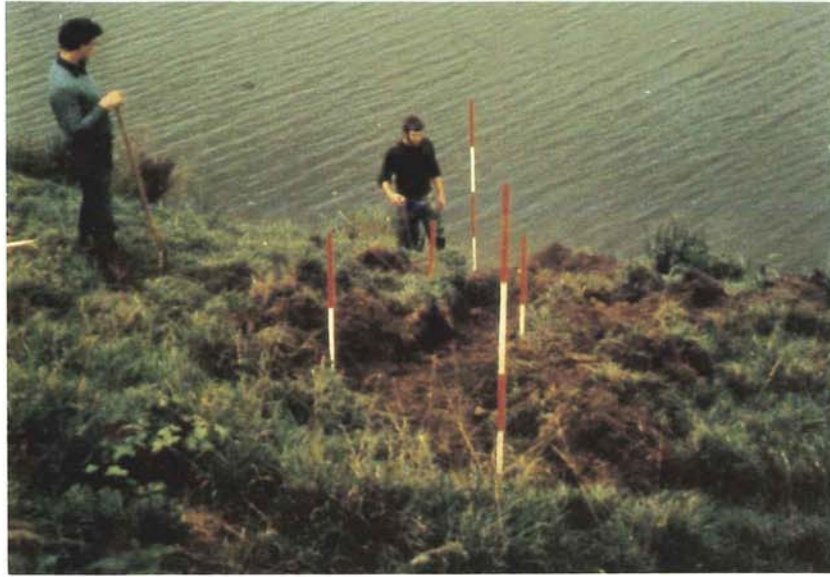
Volgnummer schade: 5
Waalbandijk te Boven-Leeuwen
nabij hmp 249

Volledig ontgraven gangenstelsel. Grondaanvulling heeft nog niet plaatsgevonden. Overzicht vanaf kruin dijk richting strang.

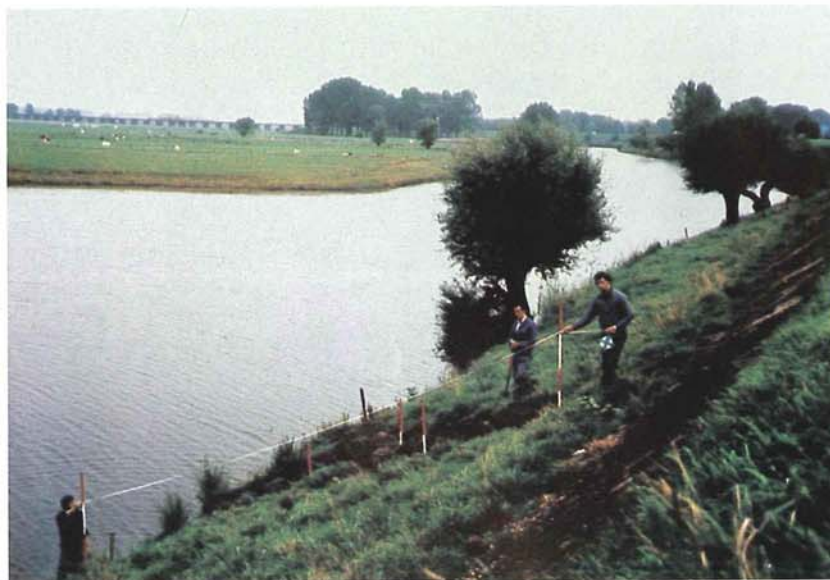
Overzicht van de totale aantastingslengte. Het gangenstelsel eindigt bij de hoogwatertaludverdediging.

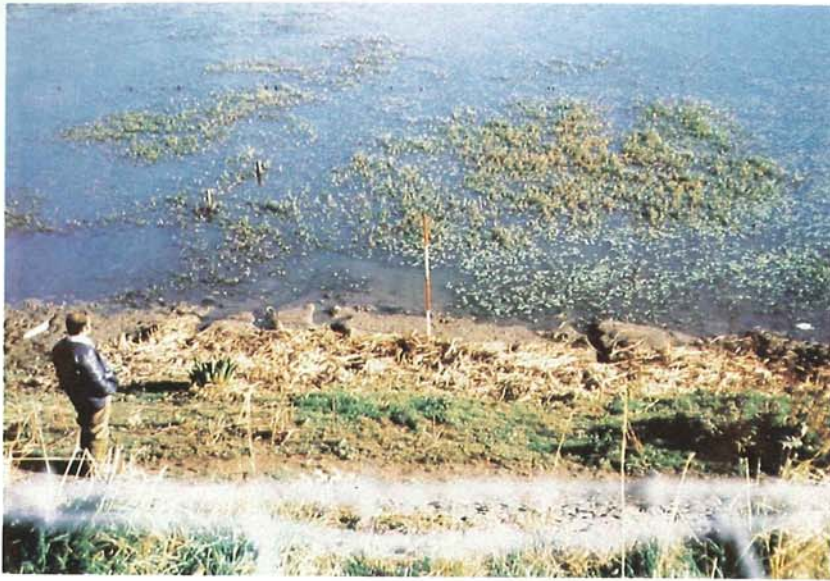
Volgnummer schade: 6
Waalbandijk te Druten,
nabij hmp 209 en 210

Duidelijke zichtbare sleuven ter plaatse van drooggevallen ingangen. Nieuwe ingang onder water zichtbaar links van de jalon. Begroeiing rondom de ingang weggevreten (betere bereikbaarheid).

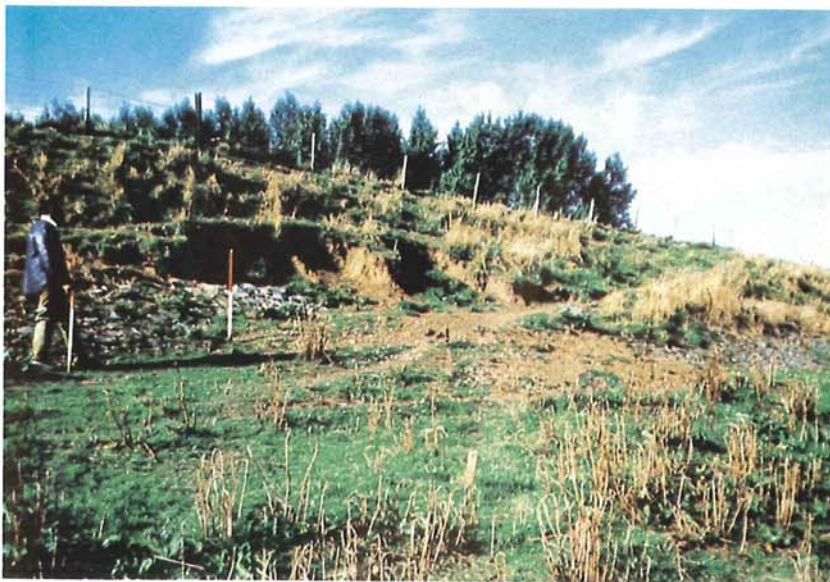
Afschuiving in door graverij verzwakt taludgedeelte nabij beëindiging basaltverdediging. Voor de afschuiving is uitgespoelde grond zichtbaar.

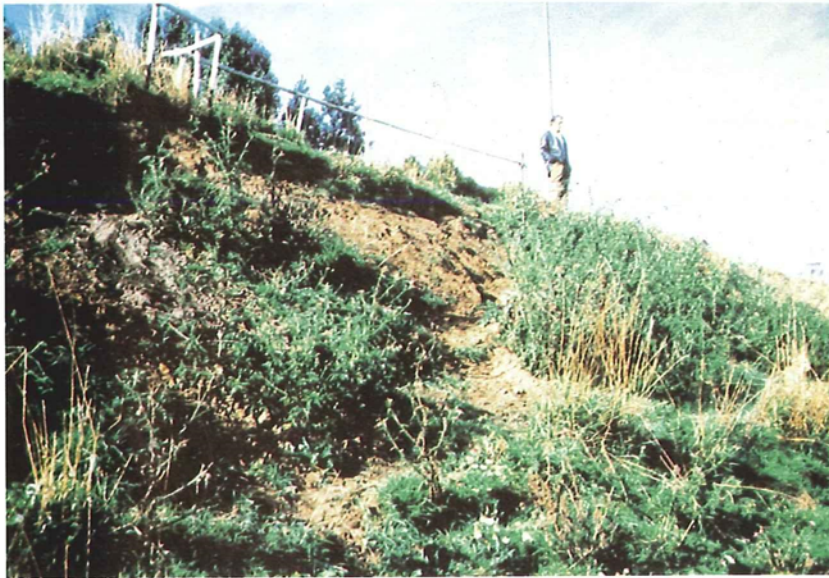
Volgnummer schade: 6
Waalbandijk te Druten,
nabij hmp 209 en 210

Herstelde afschuiving in een door graverij verzwakt steil taludgedeelte. Aangebrachte grond is weer gedeeltelijk afgeschoven.

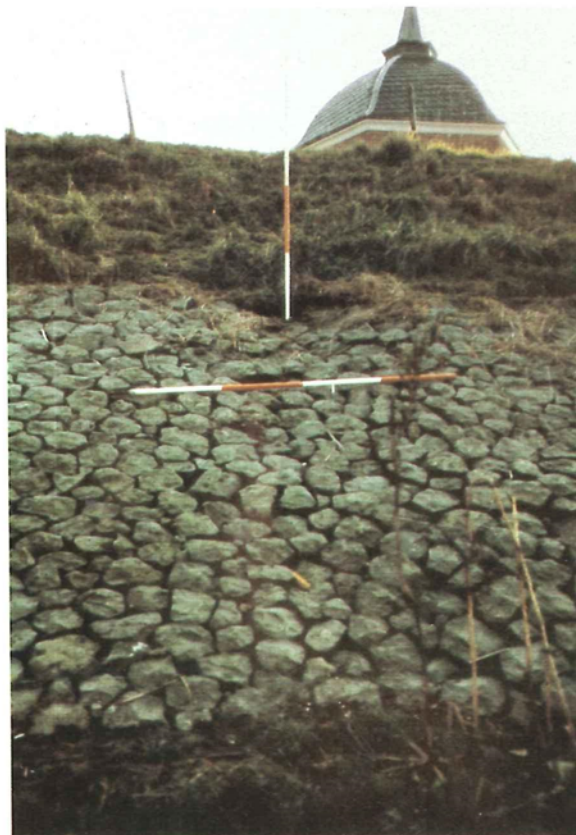
Overzicht verzakkingen in basaltverdediging vanaf strangzijde.

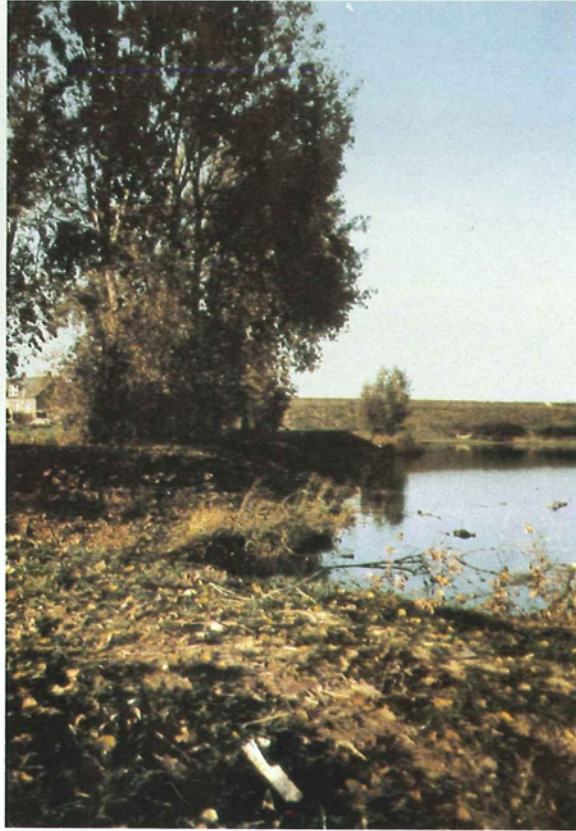
Volgnummer schade: 7
Ringkade Moespotsche Waai
tussen Weurt en Beuningen

Overzicht richting bandijk van opnieuw aangelegde ringkade.

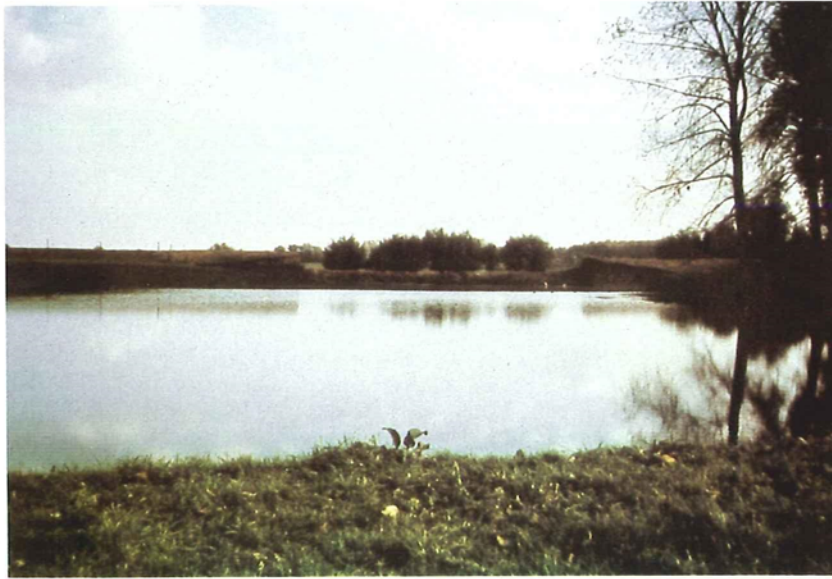
Volgnummer schade: 8
Kade van de Waal ten oosten
van Nijmegen, nabij hmp 90

Bij de doorbraak is ongeveer 4.000 m³ grond weggespoeld.

Overzicht doorgebroken kade richting bandijk, waarbij graverij
van muskusratten van invloed is geweest.

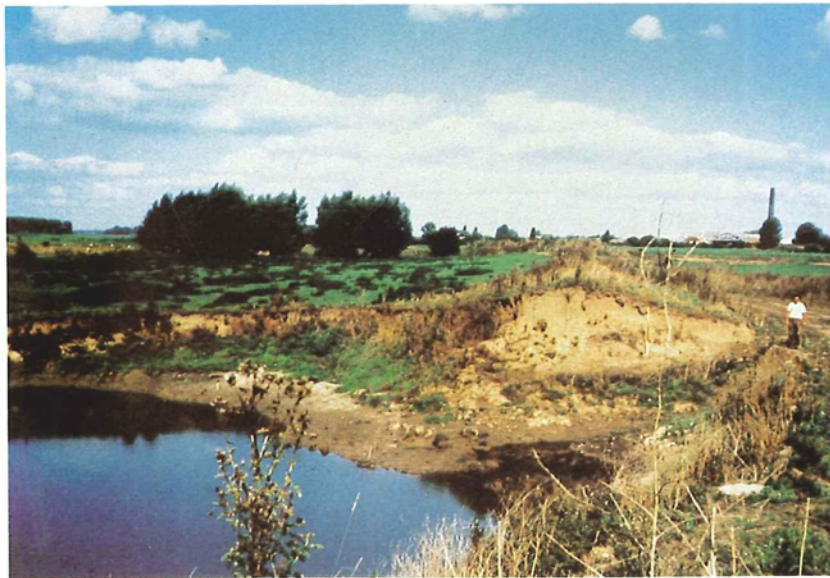
Overzicht vanaf intact gebleven kade. Vanuit het ontstane wiel
is nieuwe aantasting van muskusratten gekonstateerd.

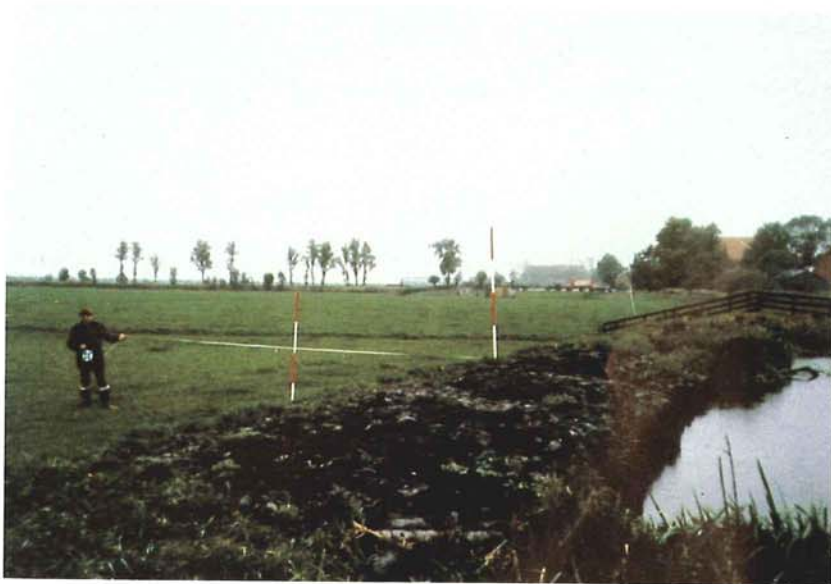
Volgnummer schade: 9
Boezemkade Exmorravaartje
nabij Exmorra

Op diverse plaatsen in het Exmorravaartje worden muskusratten gevangen. Door de herstelwerkzaamheden is de doorsiepeling effectief bestreden. De aangebrachte betuining heeft echter weinig preventieve werking tegen graverij; de muskusratten zullen zich met enige vertraging door de azobé-vlechtmaten knagen.

Boezemkade na beëindiging herstelwerkzaamheden. Naast de betuining is de oorspronkelijke rietbegroeiing zichtbaar.

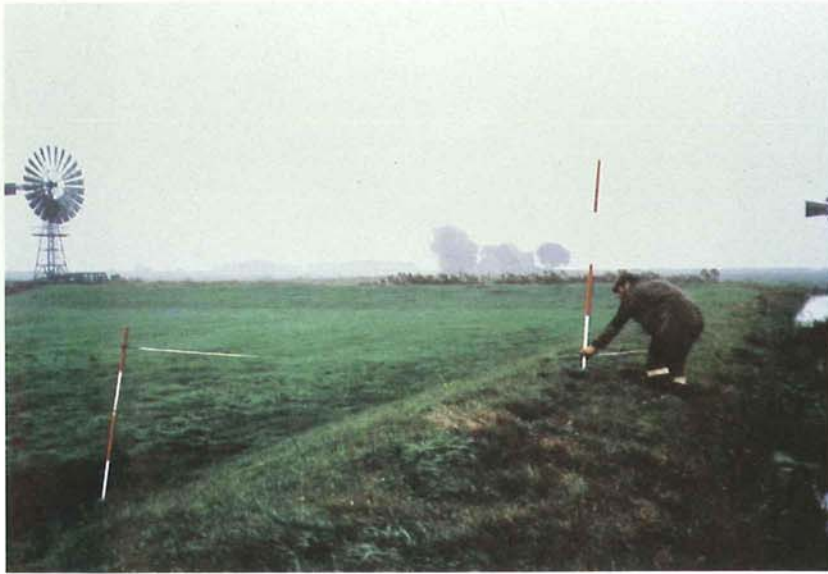
Volgnummer schade: 10
Boezemkade Oude Heidenschap-
stervaart nabij de Fluessen

Overzicht schade boezemkade met achterliggend polderland.

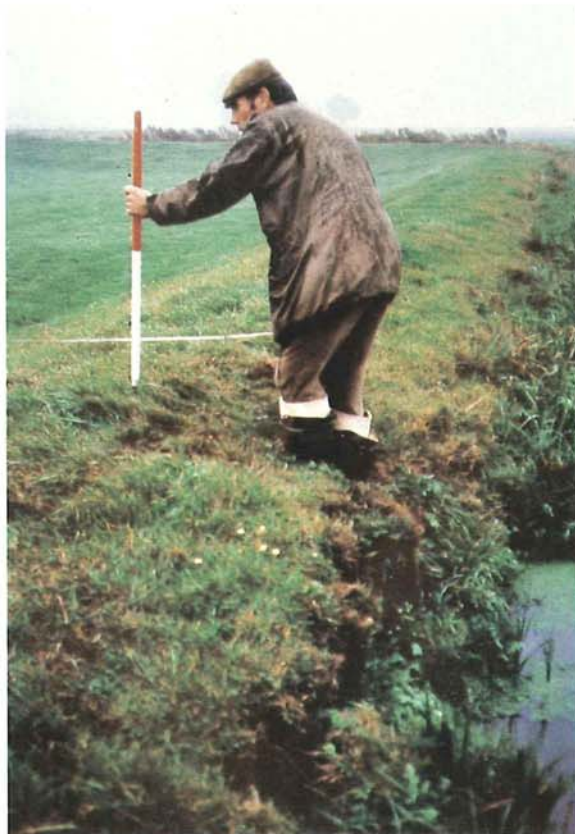
Idem. Detail verzakkingen.

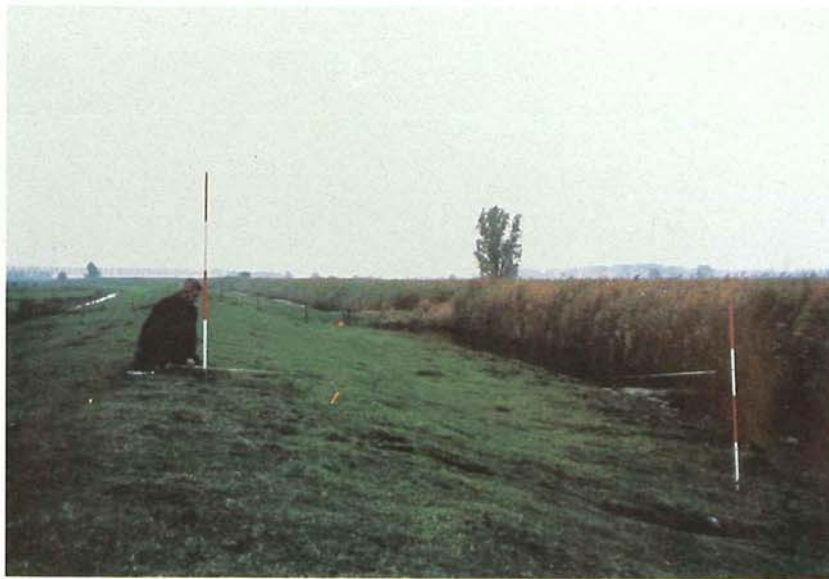
Ringdijk om Willem Meijerpolder
langs Zwarte Meer nabij Ramsgeul

Overzicht schade ringdijk, aantasting tot in de kruin te constateren.

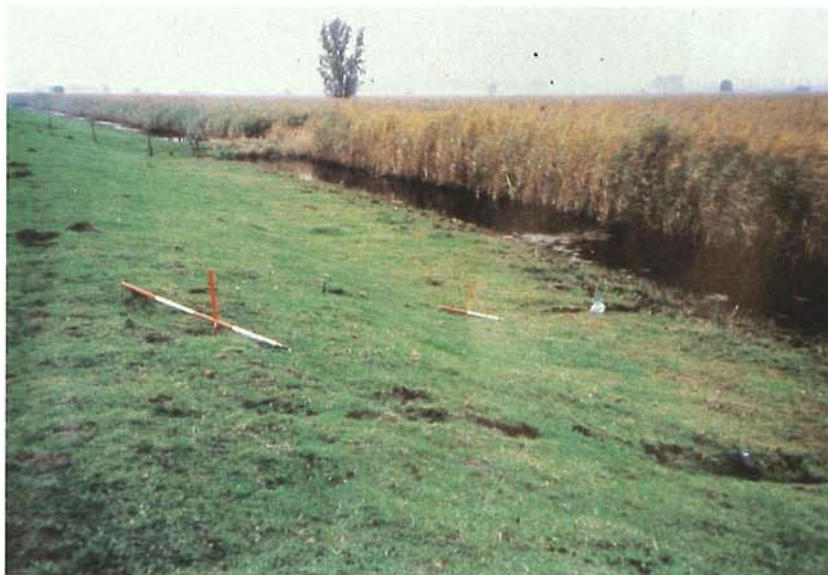
Idem. De twee door verzakkingen zichtbaar boogvormige gangenstelsels zijn waarneembaar.

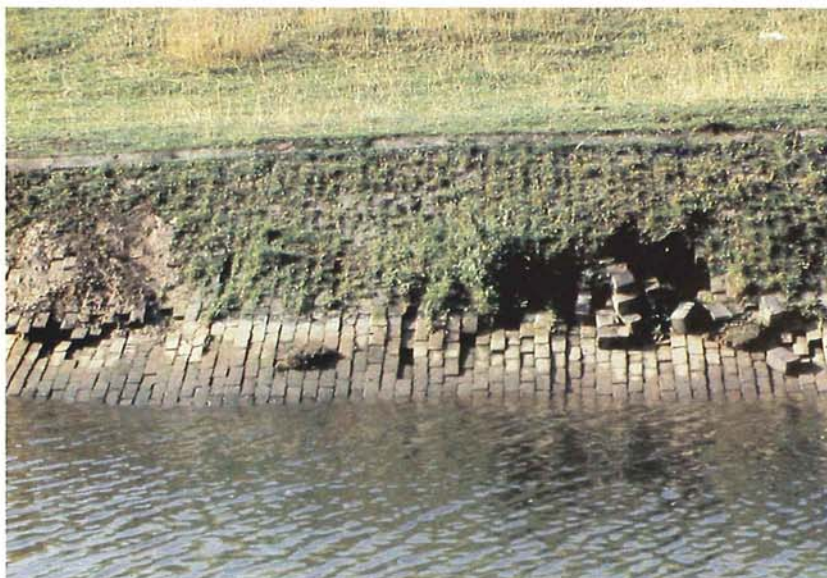
Voorhavendijk Amsterdam-Rijnka-
naal nabij Wijk bij Duurstede

Klinkerkeibekleding met duidelijk zichtbare verzakkingen, di-
rekt voorafgaand aan de herstelwerkzaamheden.

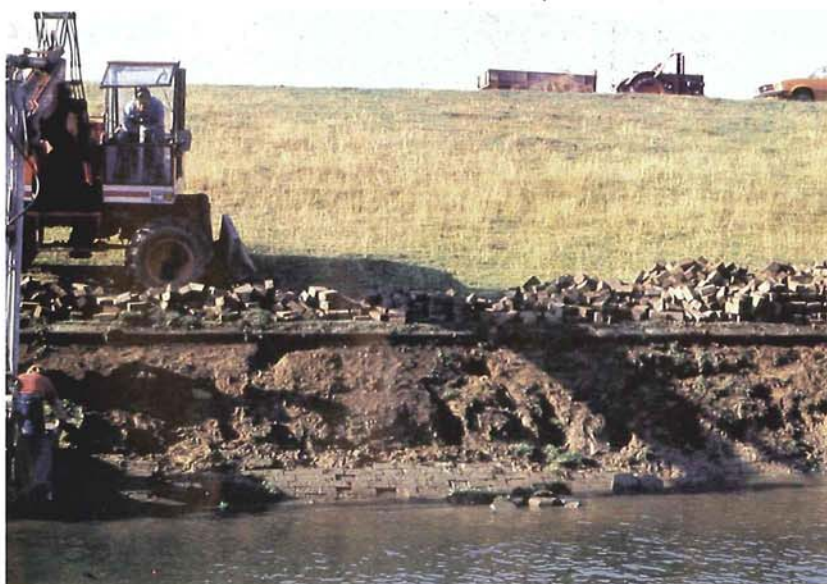
Herstelwerkzaamheden, de aanwezige in- en uitgangen zijn dui-
delijk zichtbaar nadat de klinkerkeibekleding is verwij-
derd.

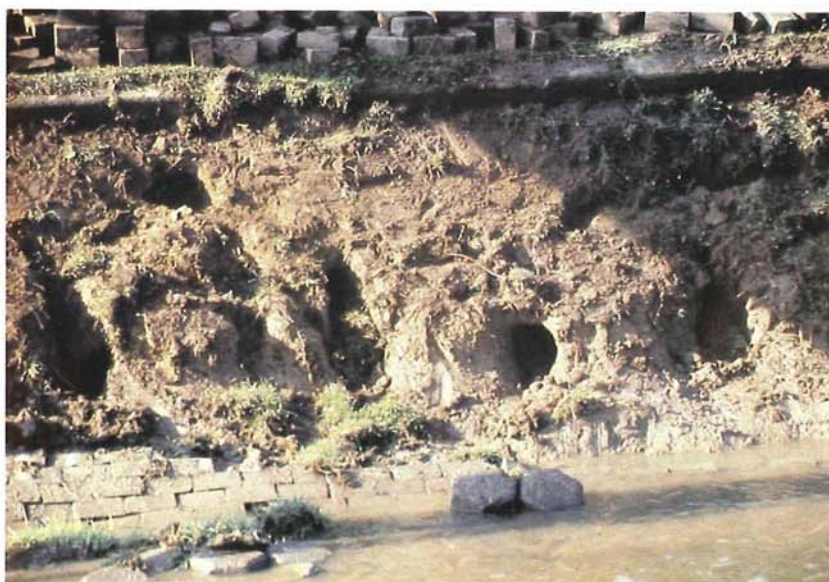
Voorhavendijk Amsterdam-Rijnka-
naal nabij Wijk bij Duurstede

Herstelwerkzaamheden: Detail in- en uitgangen. De overgang
naar de bestorting is juist zichtbaar.

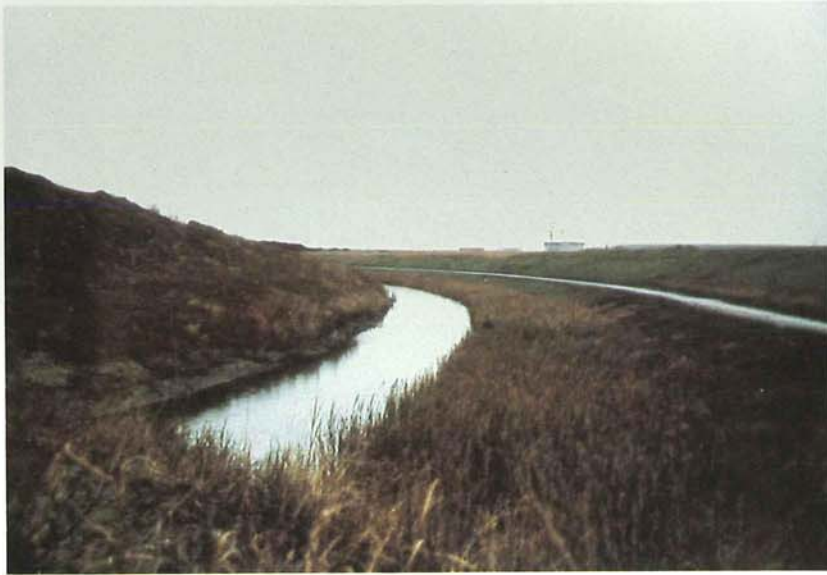
Volgnummer schade: 13
Talud Spuikanaal Bath nabij
Bath

Overzicht reeds gerealiseerd kanaaltalud met door graverij aangetaste rietberm.

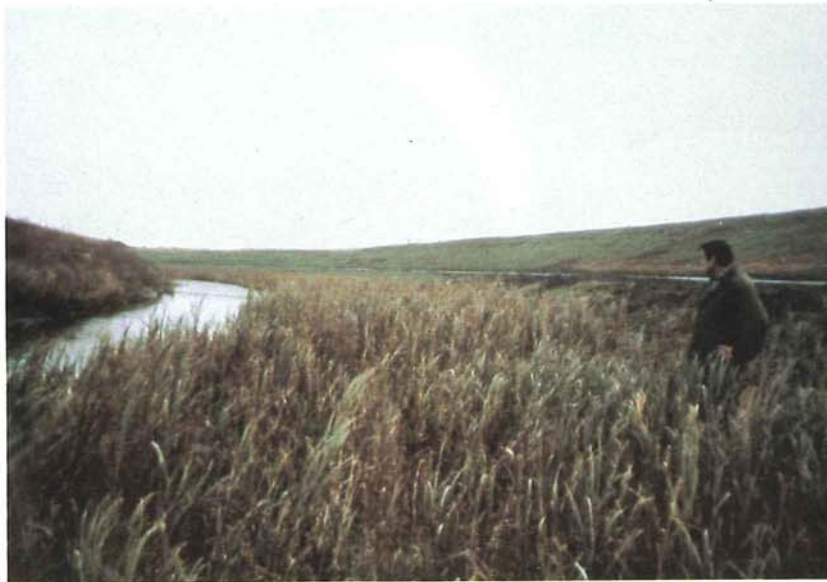
Detail aangetaste rietberm. Bij betreding van de rietberm zijn verzakkingen geconstateerd.

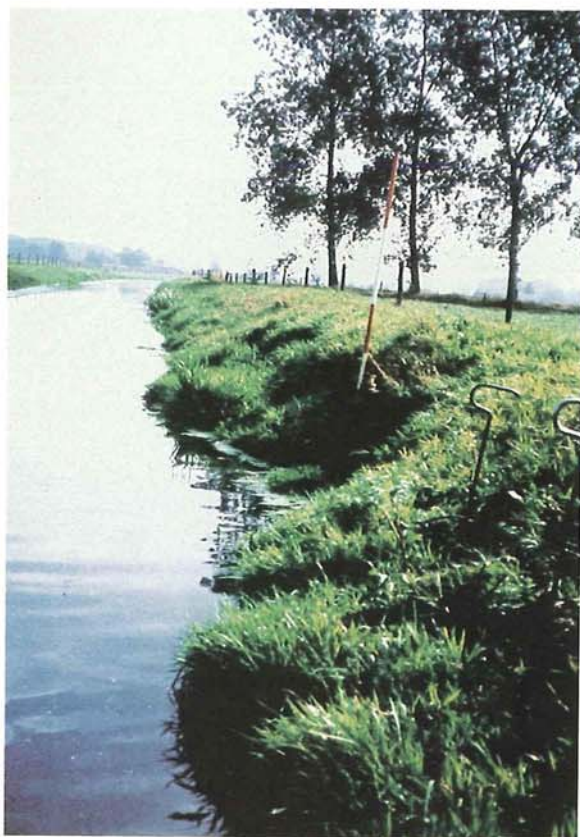
Midden Limburg

Overzicht van het aangetaste Putbeektraject met lage oevers.

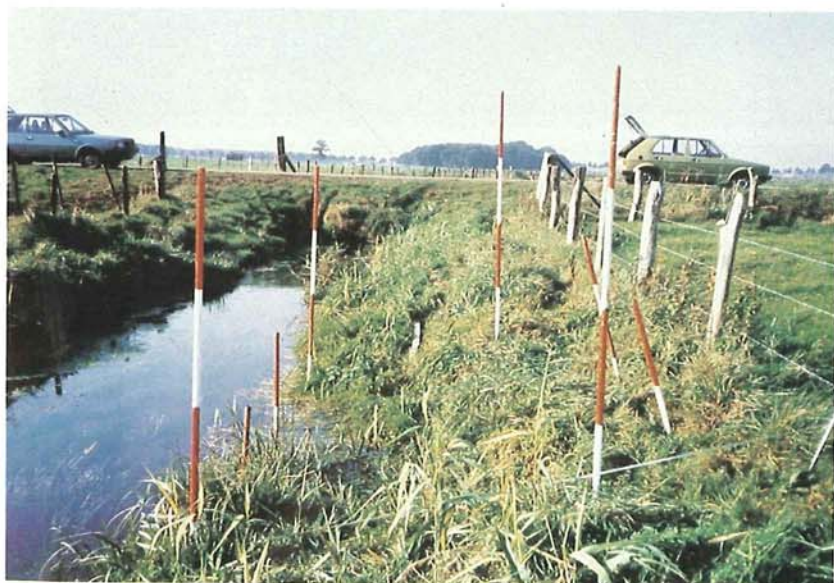
Detail aantasting lage oever. Op de voorgrond is de oorspronkelijke taludhelling met een meetband aangegeven.

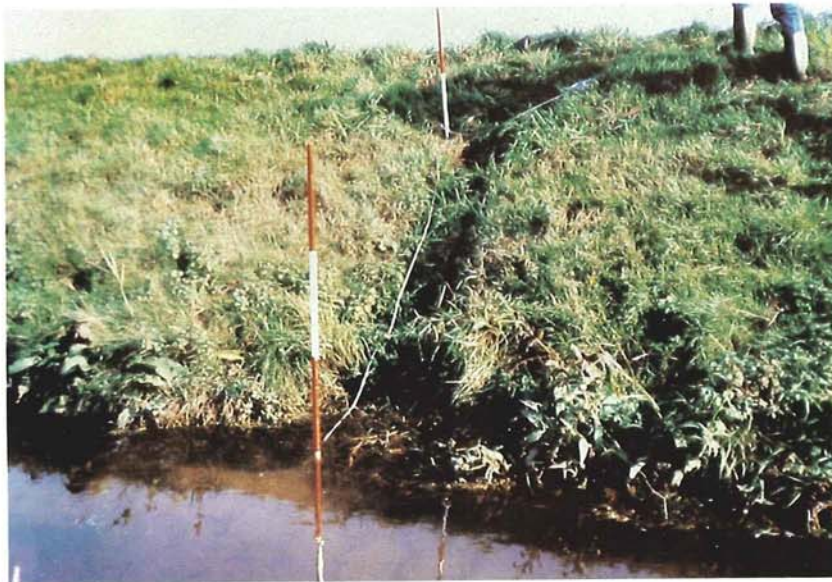
Midden Limburg

Hoge oever van de Putbeek. Langgerekte brede verzakking in het talud tot circa 0,80 m beneden het maaiveld.
