# Veiliger de winter in?

Beoordeling van de rivierdijken voor  
het winterseizoen 1995-1996

1. Rapport nr. W-DWW-95-352	2. Serie nr.	3. Ontvanger catalogusnummer	
4. Titel en sub-titel Veiliger de winter in? Beoordeling van de rivierdijken voor het winterseizoen 1995-1996		5. Datum rapport 1995-12-15

6. Code uitvoerende organisatie GD	
7. Schrijvers dr. H. den Adel, ir. M.A. Van, ing. Y.M. Provoost		8. Nr. rapport uitvoerende organisatie CO-362970/15

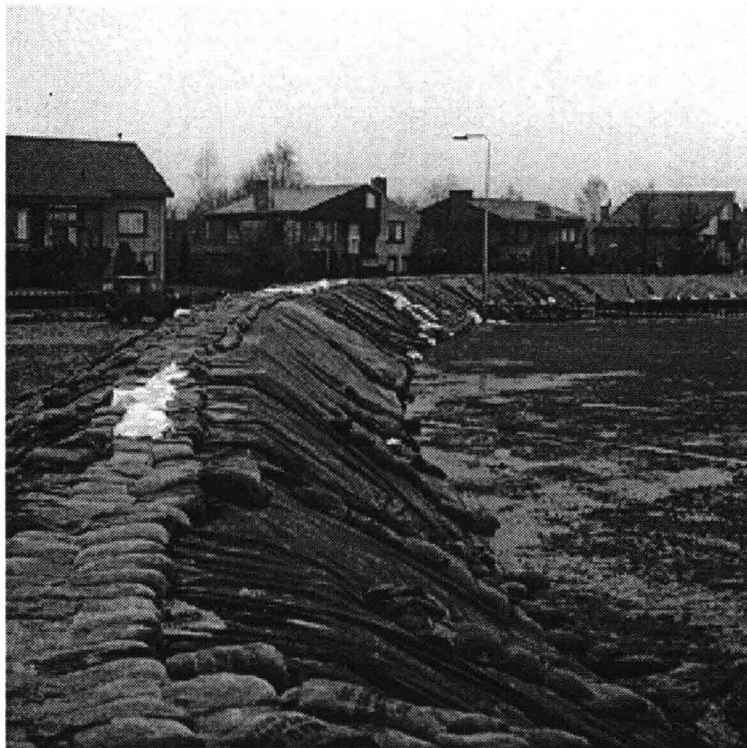
Figuur 4.2 Nooddijk te Kampen

Op basis van het voorspelde hoogwaterverloop is geconcludeerd dat het noodwetdijkvak Kampen fase 1 niet stabiel genoeg zou zijn en er een kans op verweking met afschuiving zal bestaan. Daarom is besloten de bestaande nooddijk, die er nog ligt sinds het hoogwater van 1993/94, zie figuur 4.2, te verlengen met circa 1 km. Door het uitblijven van de voorspelde noordwestenwind is de waterstand beneden de voorspelde stand gebleven.

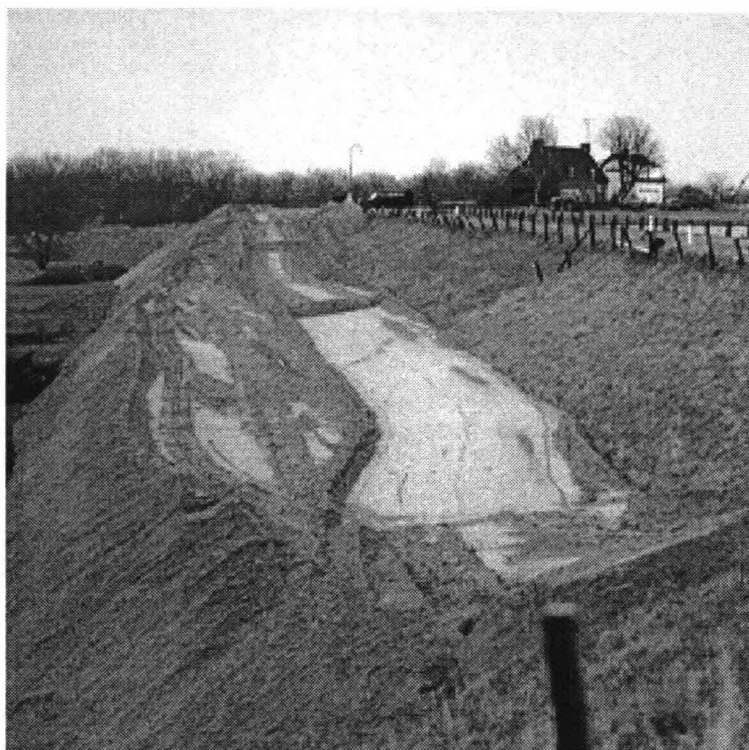
Langs de Waalbandijk te Ochten is scheurvorming op circa 1 m uit de buitendijkse zijde van de asfalt verharding geconstateerd; aanvankelijk met een lengte van 20 m doch al snel uitgebreid tot circa 200 m. Met 150 man militaire bijstand zijn zandzakken en nylon doek buitendijks aangebracht, zie figuur 4.3.

Figuur 4.3 Steunberm bij Ochten

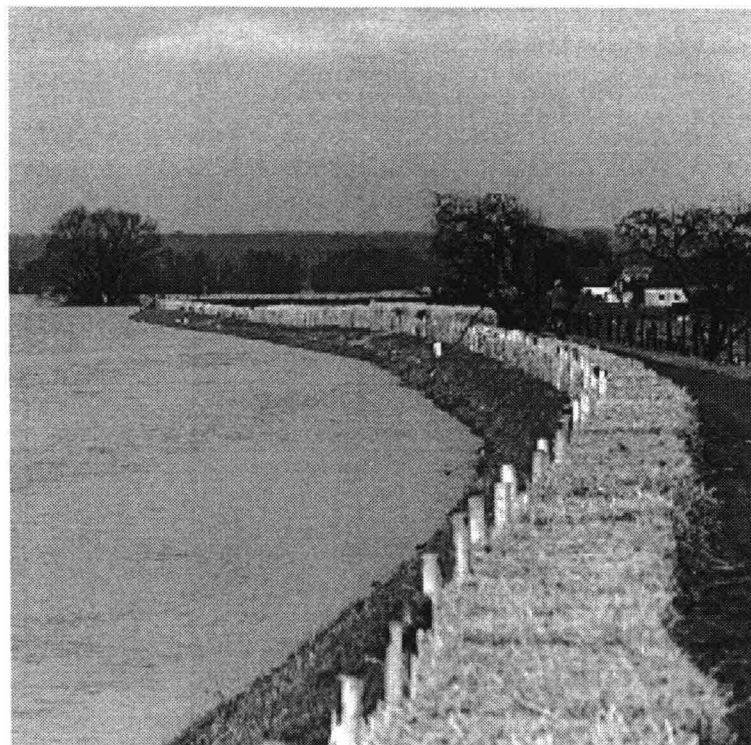
Op grond van de hoge waterstand is als noodmaatregel een stuk dijk over een lengte van 1650 m (in twee stukken tussen dijkpaal 222 en 241) opgekist met strobalen, zie figuur 4.5. Het waterniveau heeft daadwerkelijk tegen deze strobalen gestaan. Een nadeel van de opkisting is dat inspectie van de buitendijkse zijde wordt bemoeilijkt.

Figuur 4.5 Verhoging kruin met strobalen te Lathum

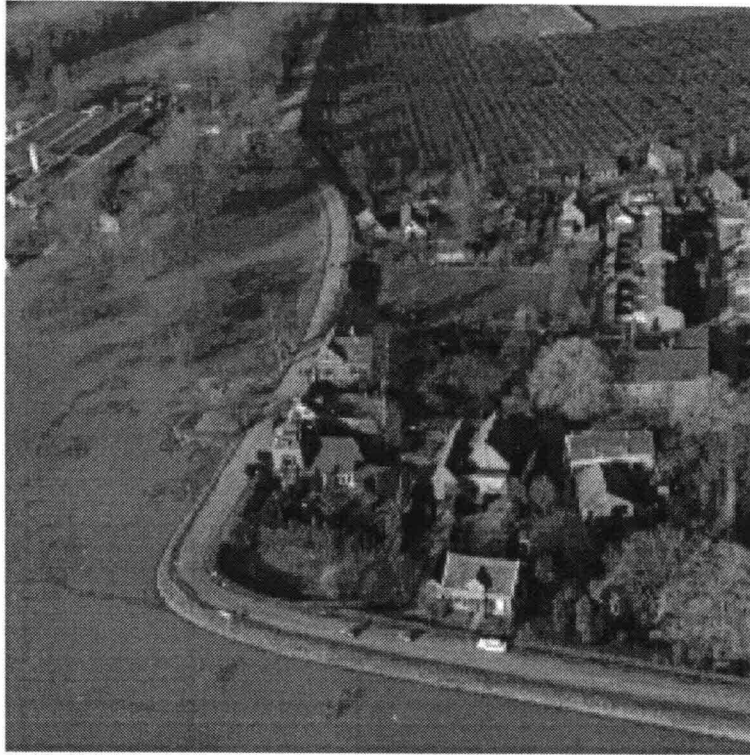
Figuur 4.6 De Waal bij Opijnen

Op het traject Ophemert - Opijnen, zie ook figuur 4.6, is tussen hectometerpaal 52 en 53 verweking opgetreden op de plaats van een gesloopt pand. Tussen hectometerpaal 104,55 en 105,35 is verweking opgetreden in de teen van de dijk, dat is hersteld met zandzakken en doek. Bij hectometerpaal 140,25 tot 140,80 is verweking opgetreden, waartegen een berm van 65 m lengte is aangelegd. Bij hectometerpaal 146,40 en 147,10 is schade door verweking hersteld door het aanbrengen van zandbermen van 15 en 35 m. Tussen hectometerpaal 161,55 en 171,10 zijn veel wellen langs de straat geconstateerd die een aantal verzakkingen hebben veroorzaakt. Deze wellen zijn geïnjecteerd en er zijn kwelputten aangebracht in de A-watgang.

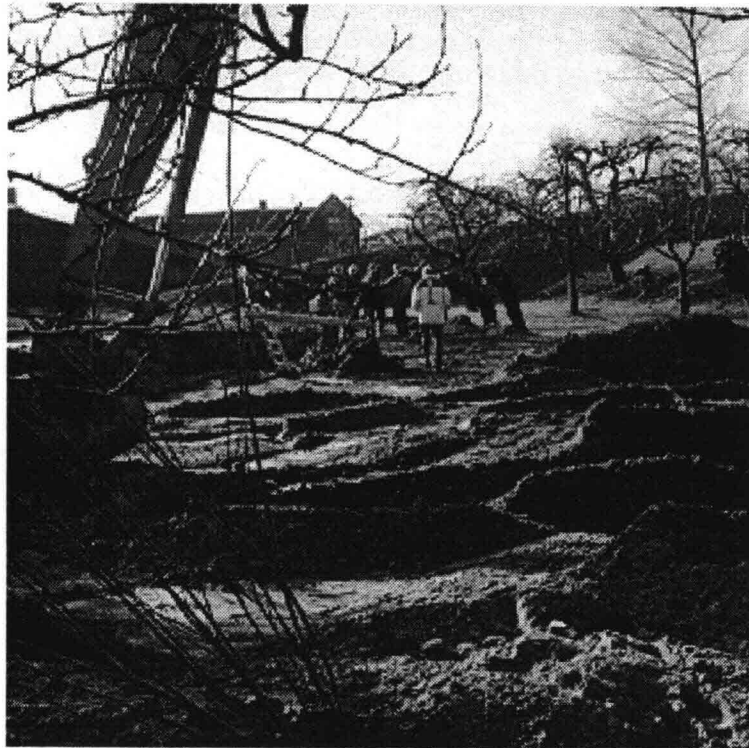
Figuur 4.7 Maatregelen bij Lexmond

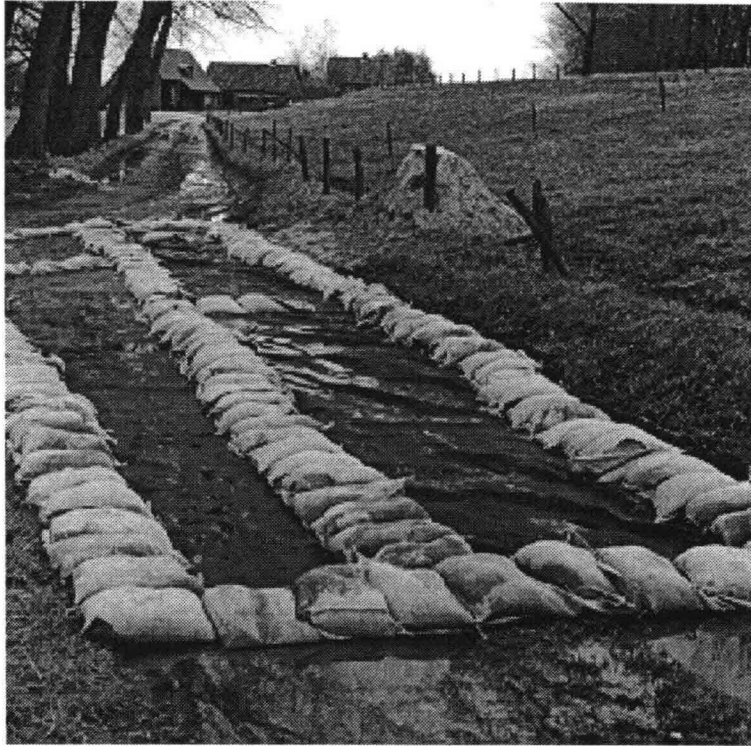
Noodmaatregelen tegen kwel zijn meestal gericht op het voorkomen van verlies van stabiliteit en op het verhogen van de begaanbaarheid, zie bijvoorbeeld figuur 5.9. Maar ook met een goed beheer kan schade door kwel worden verkleind, zie de alinea over beheer in paragraaf 5.4.

Figuur 5.9 Maatregelen tegen kwel bij Welsum in januari 1995

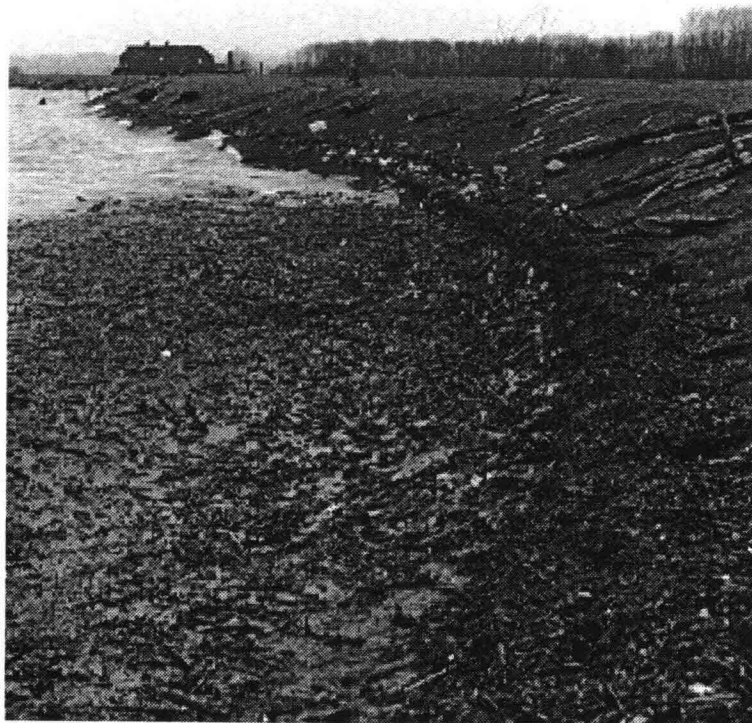
Figuur 5.11 Drijfvuil

Een ernstiger bron van schade aan het buitentalud is de grote hoeveelheid drijfvuil en grof afval, zie figuur 5.11, dat door het onderlopen van de uiterwaarden stroomafwaarts wordt gevoerd. De wind drijft dit afval naar de oever toe en golven schuiven dit drijfvuil herhaaldelijk langs de grasmatt. Deze schade is derhalve een vorm van erosie. Ter voorkoming van schade dient vooral het grove vuil zoals meegevoerde bomen, halve caravans, plezierboten etc. zo spoedig mogelijk te worden verwijderd.

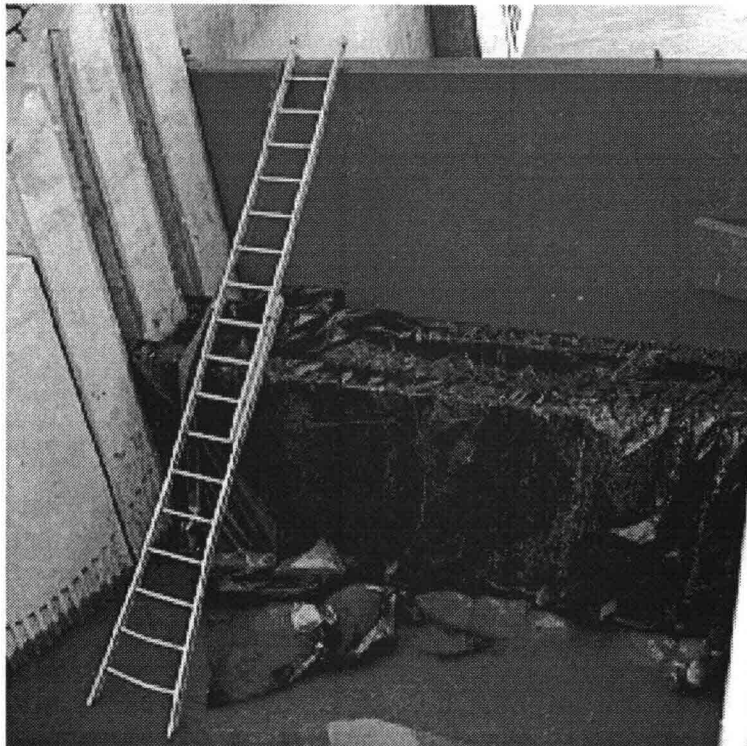
Figuur 5.12 Coupure Tolkamer in januari 1995

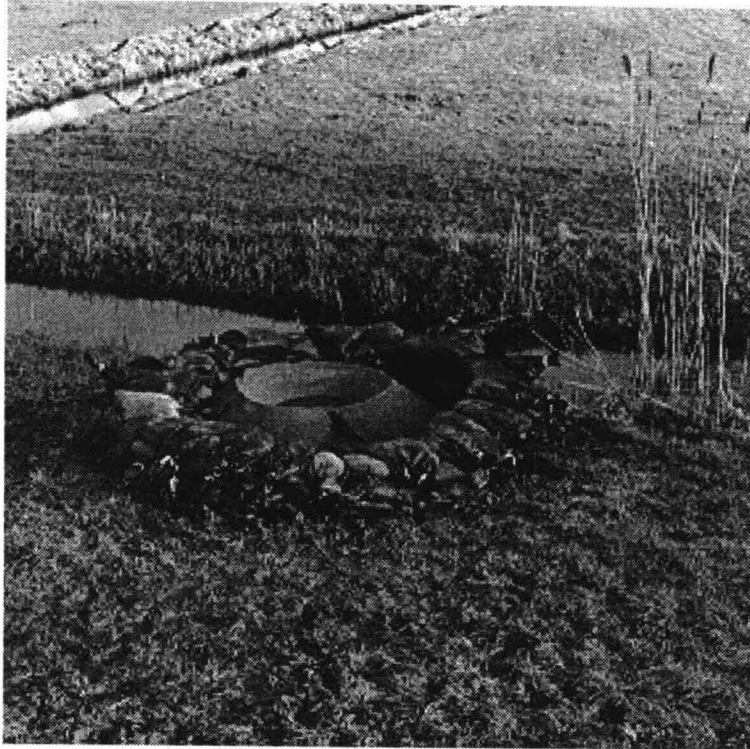
Bij piping stroomt er naast water ook nog zand en of silt mee. Het water dat uit een wel stroomt, is dan vuil. In het maaiveld is piping snel herkenbaar. Rond de wel zet zich zand af, in een voor piping karakteristieke kratervorm, zie figuur 6.2

Figuur 6.2 Een krater bij Heesselt (na hoogwater) door piping veroorzaakt.

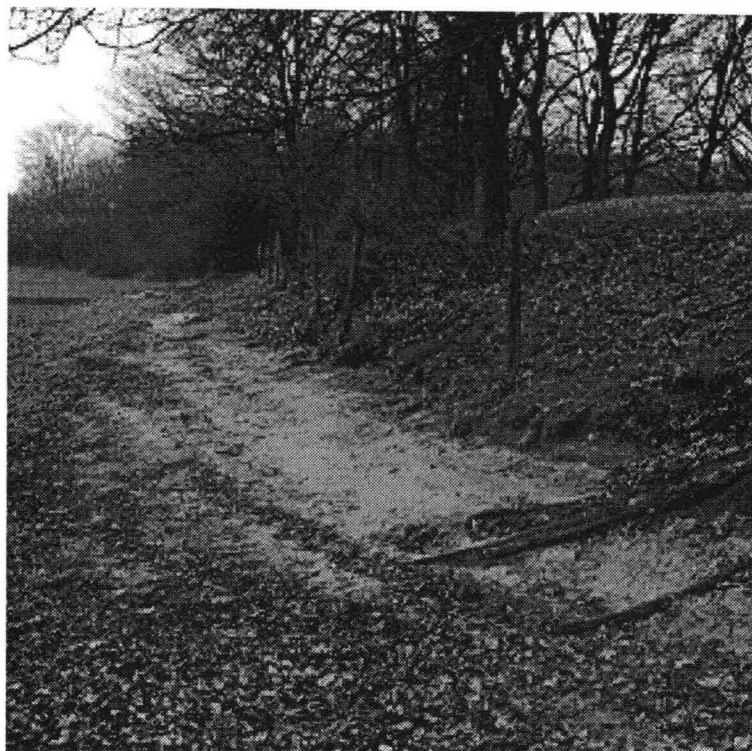
De oorzaak van erosie van het buitentalud is deels golfwerking, deels de aanwezigheid van grof vuil. Erosie zal daarom in de brekerzone van de golf moeten worden gezocht. Erosie grijpt het eerst aan op zwakke plekken, zoals kale plekken in het gras. De gevolgen van erosie zijn kale plekken en ontgrondingen op het talud, zie figuur 6.3. Deze verschijnselen kunnen derhalve als indicator worden gebruikt.

Figuur 6.3 Erosie buitentalud Bomendijk in januari 1995

Zodra ergens kale plekken of ontgrondingen optreden, moeten maatregelen worden genomen. Als de gaten voldoende groot zijn, kunnen ze worden afgestopt met een zandzak. Bij veel grotere ontgrondingen is een zanddicht geotextiel goed bruikbaar. Vanwege de stroming moet het geotextiel worden geballast met zandzakken of anderszins worden vastgemaakt aan de dijk, bijvoorbeeld met krammen. Ook de stromingsdruk van het water in de rivier oefent een kracht op het geotextiel uit.
