Blijvend Vlakke Wegen  
CROW-werkgroep Integraal Wegontwerp

## **Evaluatie van schadecases uit de praktijk**

CROW-werkgroep rapport fase 1

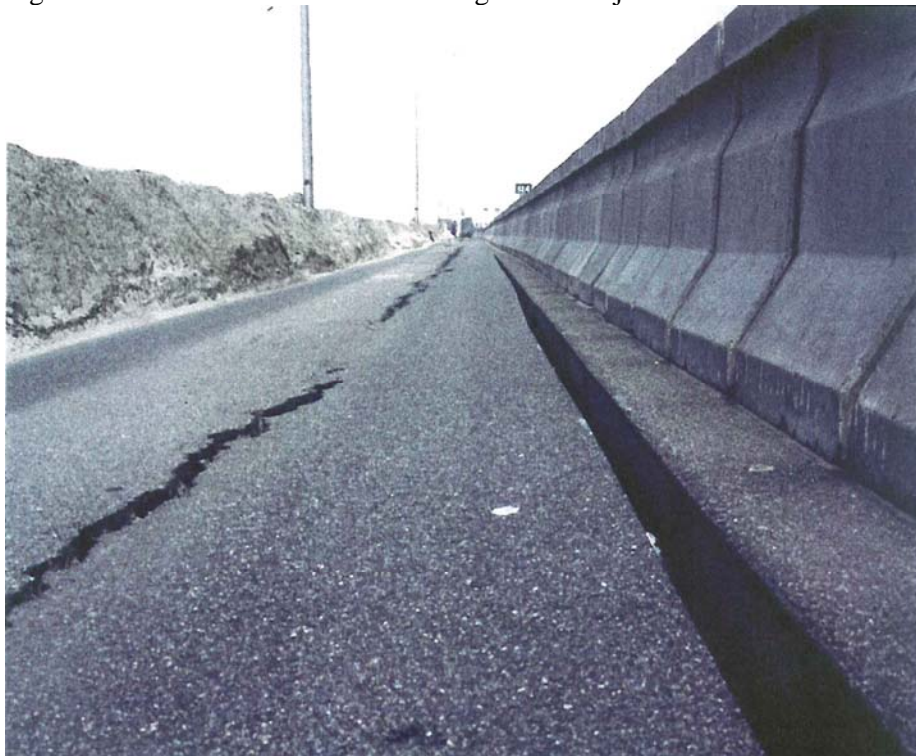
Figuur 1 Schade Case 2A: Verbreding A2 Haarrijn

De schade bestaat uit ernstige scheurvorming en dwarsonvlakheid ter plaatse van de bestaande vluchtstrook.

Het aanbrengen van de ophoging direct naast de bestaande weg leidt tot deformaties in de ondergrond. Deze deformaties kunnen zowel door consolidatie als door bezwijken van de ondergrond veroorzaakt worden. De bestaande weg zakt niet of nauwelijks. Op de overgang van de bestaande weg naar de verbreding ontstaan grote deformatieverschillen waardoor scheurvorming en dwarsonvlakheid optreedt.

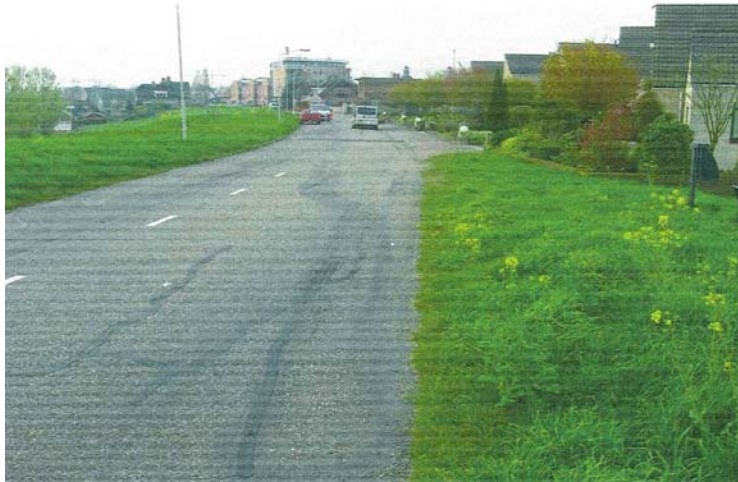
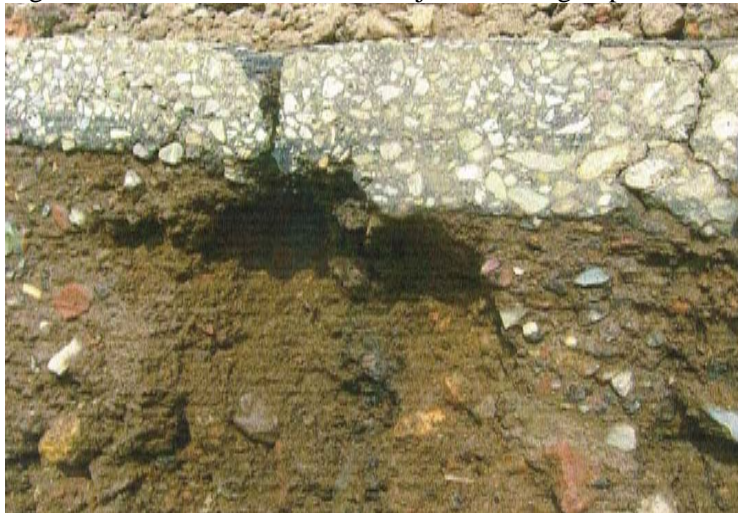
Figuur 2a Schade Case 2B/2C Dijkversterking Papendrecht

Figuur 2b Schade Case 2B/2C Dijkversterking Papendrecht

De schade bestaat uit ernstige scheurvorming (enkele centimeters tot meer dan een decimeter breedte).

- de vochtgevoeligheid van de fundering door een relatief hoog gehalte metselwerk;
- het toepassen van een cementgebonden fundering, welke niet geschikt is om zettingsverschillen te overbruggen.

De schade komt vrijwel niet voor in de rijsporen het is dan ook niet waarschijnlijk dat de scheuren veroorzaakt zijn onder invloed van het zware verkeer.

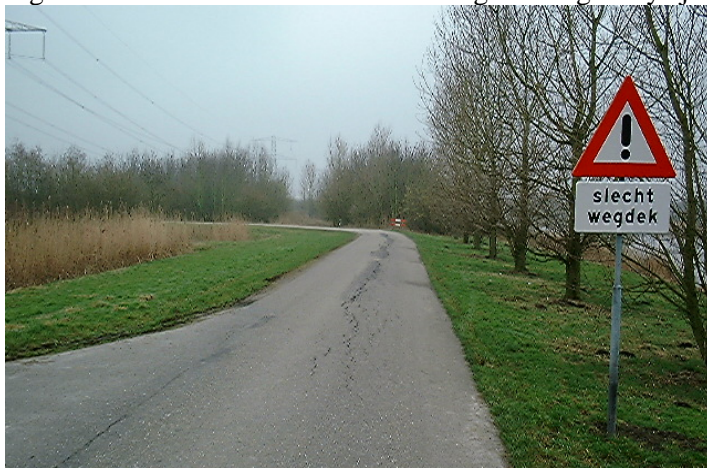
Figuur 3 Schade Case 3B Bomen langs de weg in Tytsjerksteradiel

Op verschillende plaatsen zijn verzakkingen en scheuren aangetroffen (zie figuur 1).

Gescheurde gedeelten inlagen, profileren d.m.v. uitvullen en overlagen. Eventueel een vormvast grid als wapening toepassen. Er worden geen zettingsproblemen verwacht door deze gewichtstoename omdat al een dik zandpakket bovenop de samendrukbare lagen (gedurende lange tijd) aanwezig is. Wanneer de bomen gehandhaafd worden, is het mogelijk dat de problemen zich in enige mate kunnen blijven voordoen.

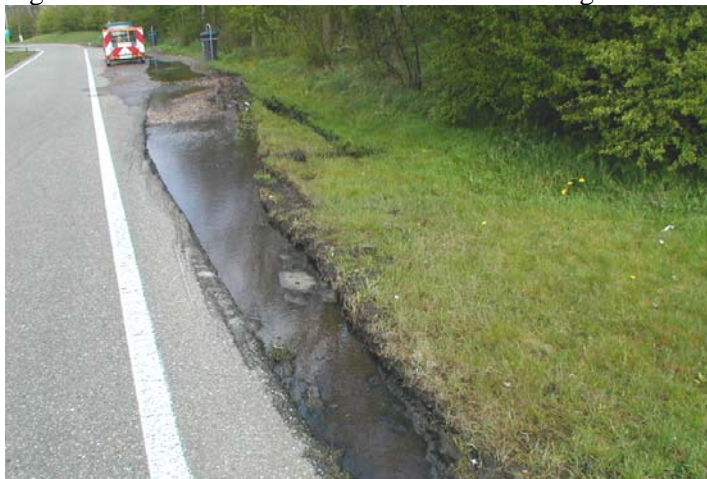
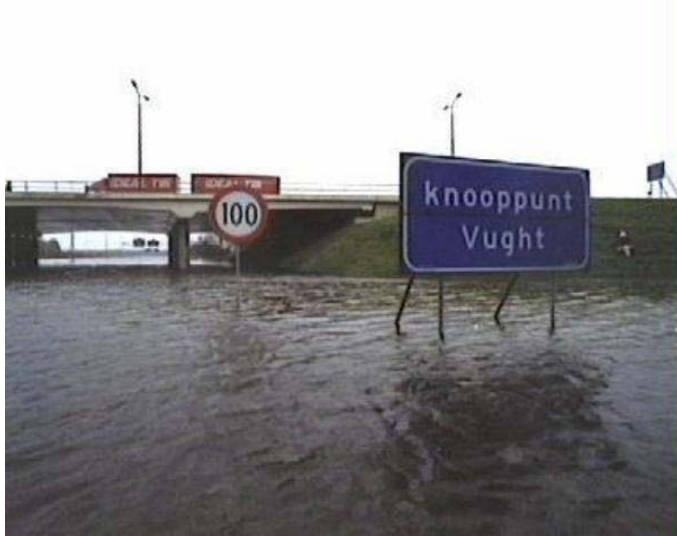
Het onder water lopen van wegconstructies, zodat verzadiging optreedt van de ongebonden materialen (ondergrond, zandbed en fundering) en het zakken van wegconstructies als gevolg van zettingen in de ondergrond.

Figuur 4a Probleem Case 3H Verdronken Draagkracht

Figuur 4b Probleem Case 3H Verdrongen Draagkracht

Als gevolg van de hoge verzadigingstoestand treedt een aanmerkelijke verzwakking op van de ongebonden lagen. Zo is uit deflectiemetingen gebleken dat de deflecties met een factor groter dan twee toenamen! Dit betekent dat bijvoorbeeld de optredende rek onderin een asfaltpakket aanmerkelijk toeneemt met vergaande consequenties voor de levensduur van de constructie. Hieronder een vergelijking van de achteruitgang van stijfheden van drie materiaallagen in algemene zin:

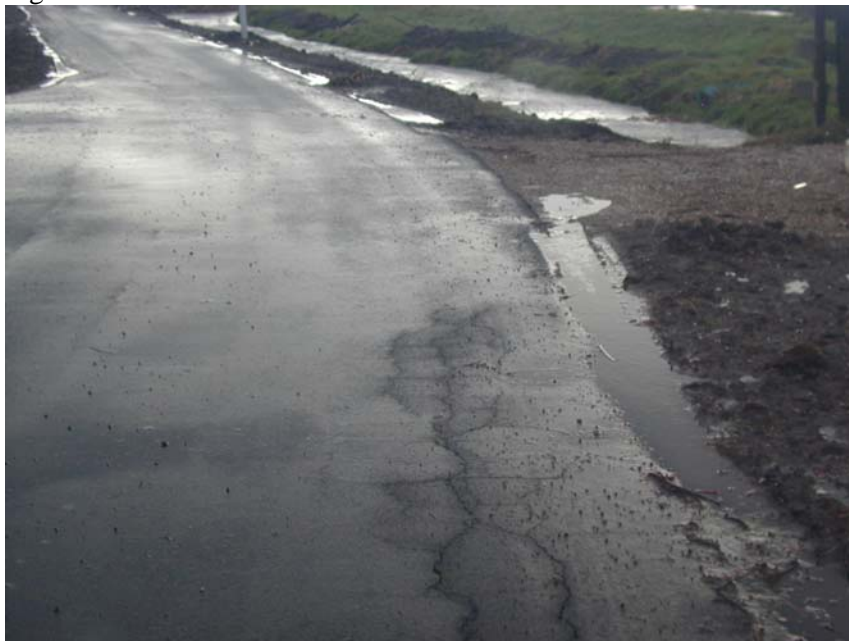
Figuur 5 Schade Case 4B

Ernstige (langs-)scheurvorming en dwars- en langsonvlakheid kort na aanleg.

Wegbouwkundig onderzoek bestaande uit een globale visuele inspectie en valgewichtdeflectiemetingen laat zien dat de draagkracht van het asfalt in orde is. De fundering laat echter een aanzienlijk lagere draagkracht zien dan op basis van de toegepaste materialen verwacht zou mogen worden (85 à 550 MPa, normaal is 2500 à 4000 MPa). Hieruit kan geconcludeerd worden dat er niet voldoende binding van het asfaltgranulaatcement is opgetreden (ondanks het voorschrijven van een rustperiode in verband met het bindingsproces).

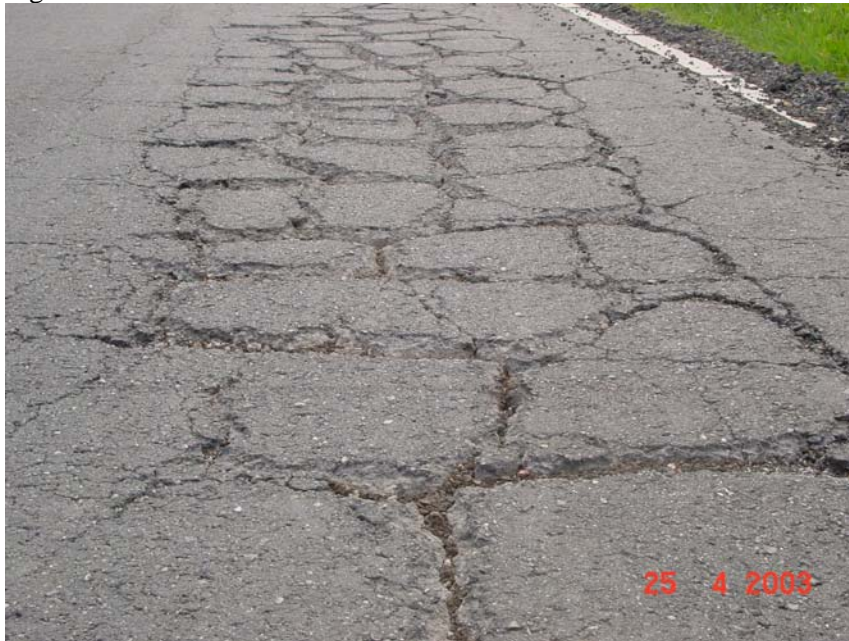
Figuur 6 Schade Case 5B

De geconstateerde schade bestaat voornamelijk uit ernstige scheurvorming in de rijsporen. Hierbij is er evenveel scheurvorming in de lengte- als in de dwarsrichting (grofmazige craquelé).
