Praktijkonderzoek naar corrosie bij damwanden

**T.b.v. stabiliteitsschermen en erosieschermen in
waterkeringen**

ing. P. Kraaijenbrink

Opdrachtgever	Project	Kenmerk	Pagina's
Waterschap Rivierenland	1206371-000	1206371-000-GEO-0013	59

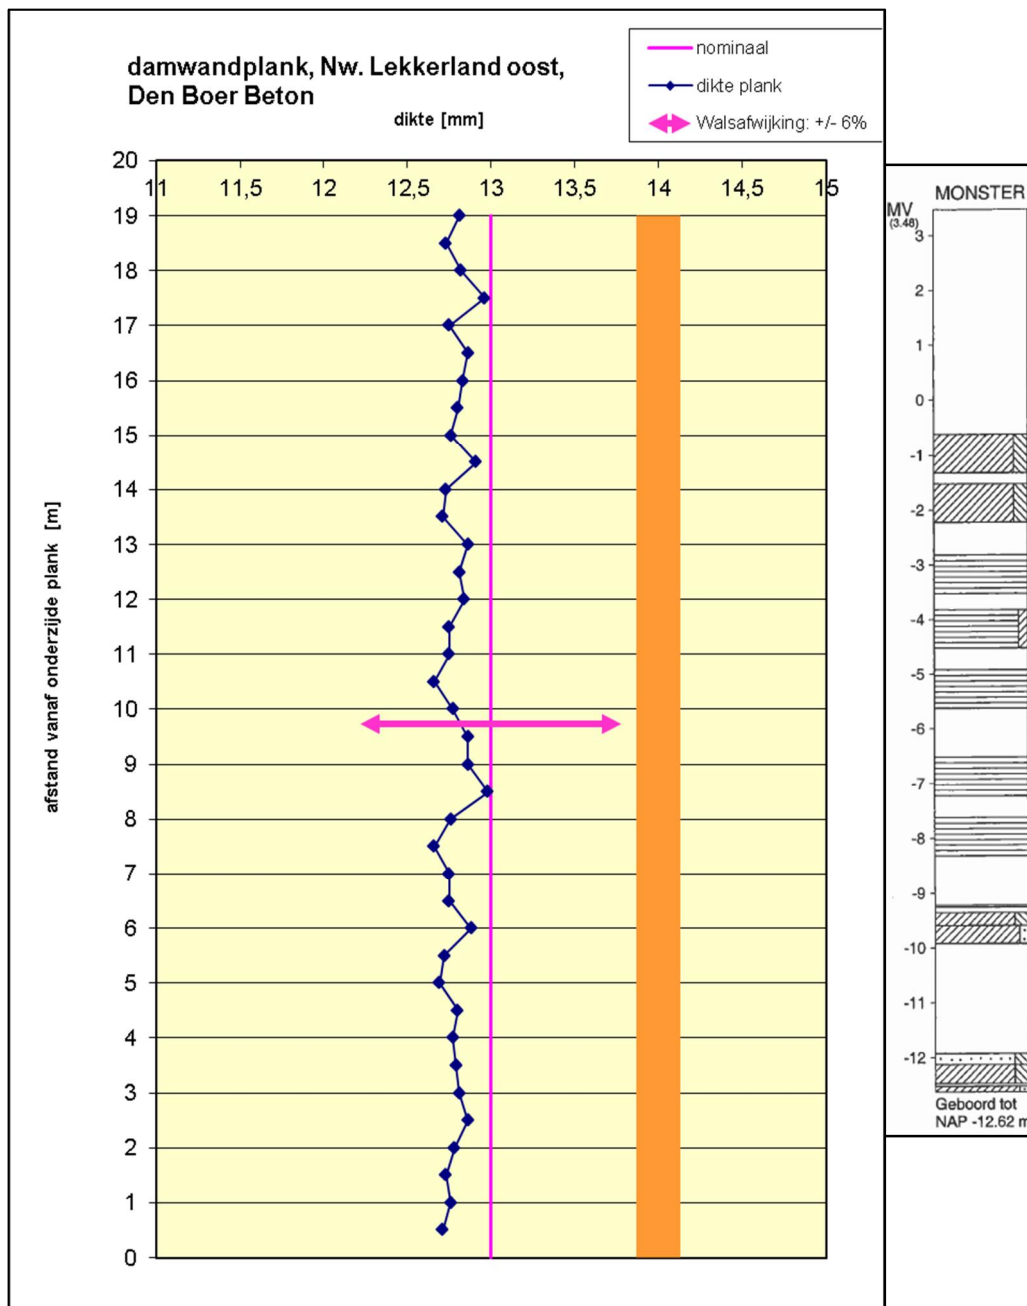
Figuur 6.3 Resultaten uitgevoerde dikte metingen Nieuw Lekkerland oost, met Spitsmuisboring 03

In de grafiek is tevens aangegeven over welke lengte de damwandplank 2-zijdig in de bodem heeft gestaan. Alleen dit gedeelte is in de beschouwing van de plankdikte meegenomen.

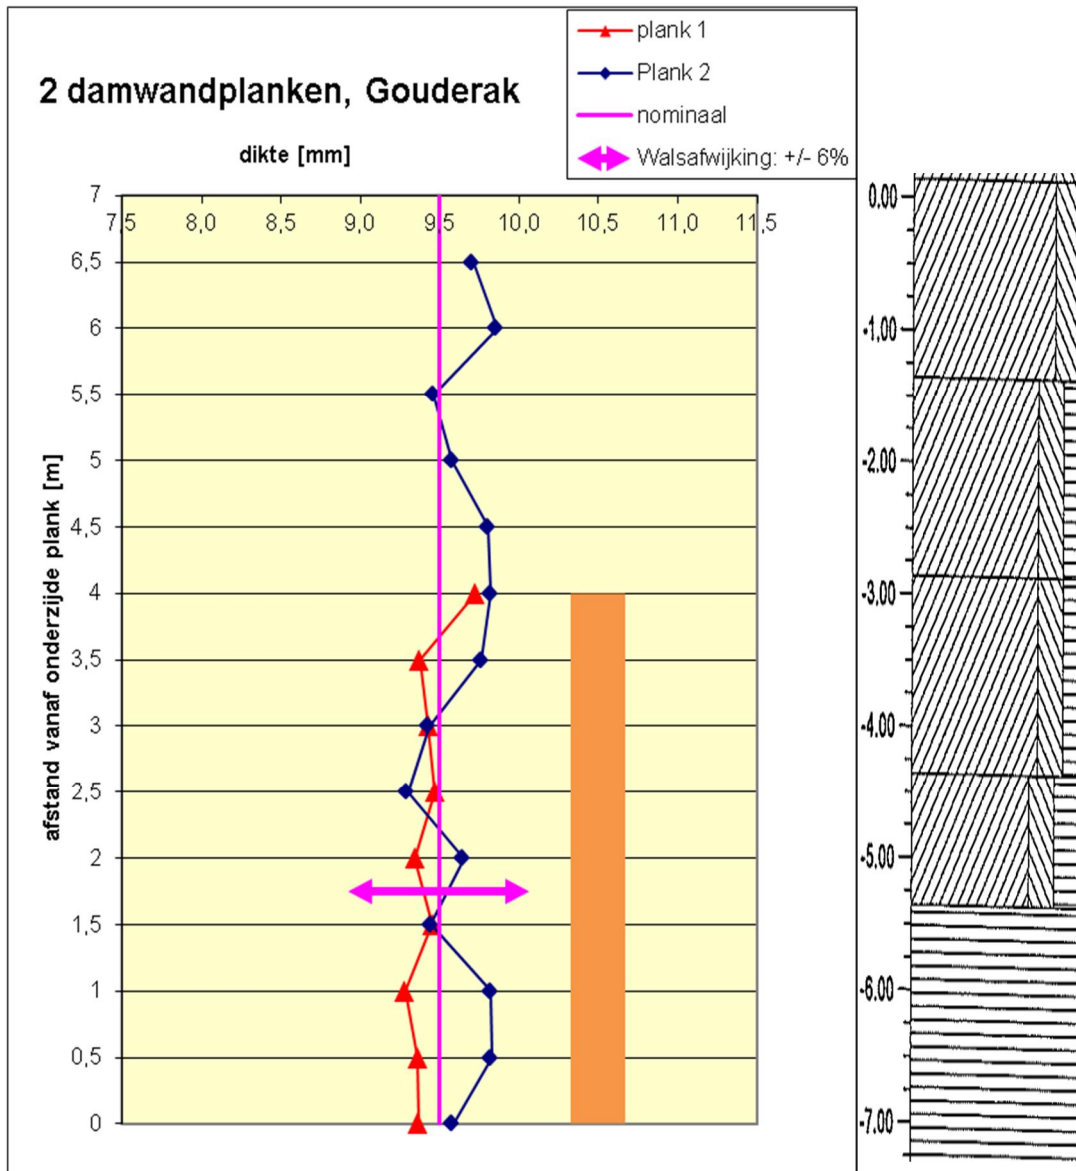
Figuur 6.6 Resultaten uitgevoerde dikte metingen Gouderak, met peilbuisboring PB1

In de grafieken (zie Figuur 6.6) is tevens aangegeven over welke lengte de damwandplanken 2-zijdig in de bodem hebben gestaan. Alleen dit gedeelte is in de beschouwing van de plankdikte meegenomen.

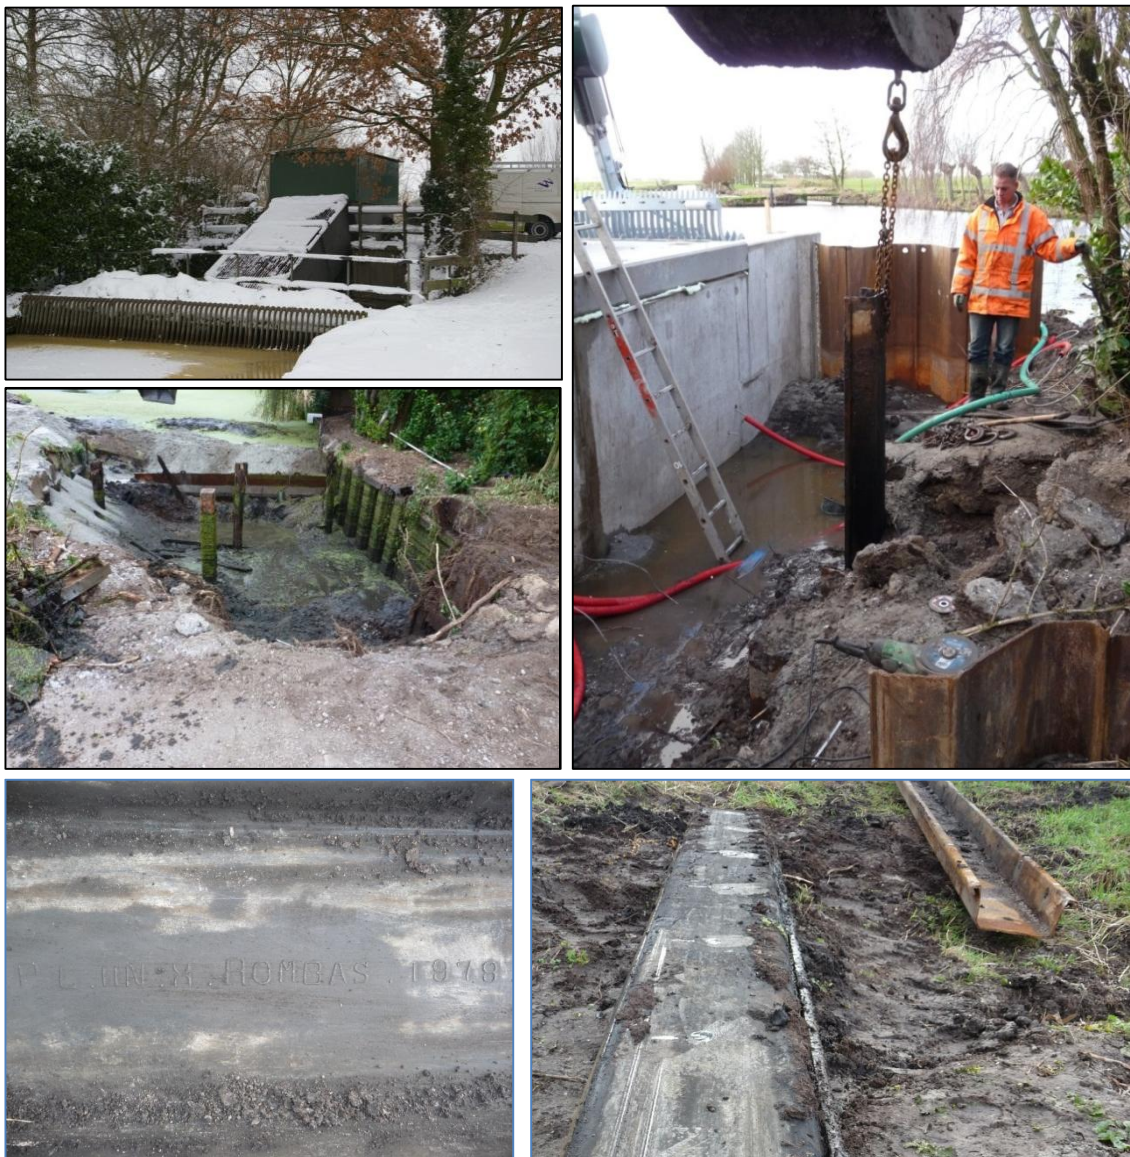
Figuur 6.8 Foto's locatie en getrokken damwandplanken in Giessenburg

De lengte waarover de damwanden met voldoende zekerheid aan weerszijden in de ondergrond hebben gestaan bedraagt circa 3 m.

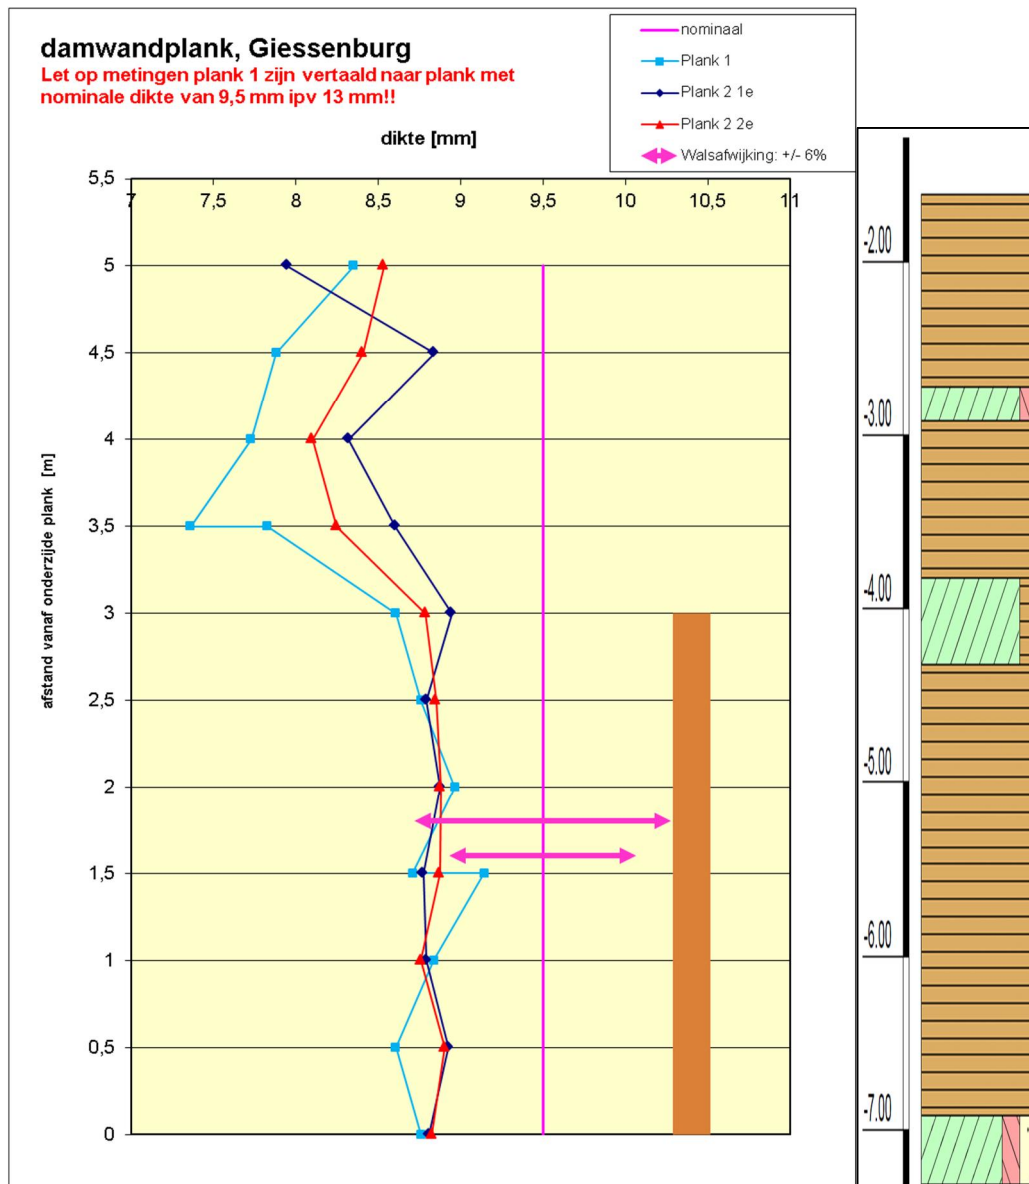
Figuur 6.9 Resultaten uitgevoerde dikte metingen Giessenburg, met peilbuisboring B2

In de grafieken (zie Figuur 6.9) is tevens aangegeven over welke lengte de damwandplanken 2-zijdig in de bodem hebben gestaan. Alleen dit gedeelte is in de beschouwing van de plankdikte meegenomen.

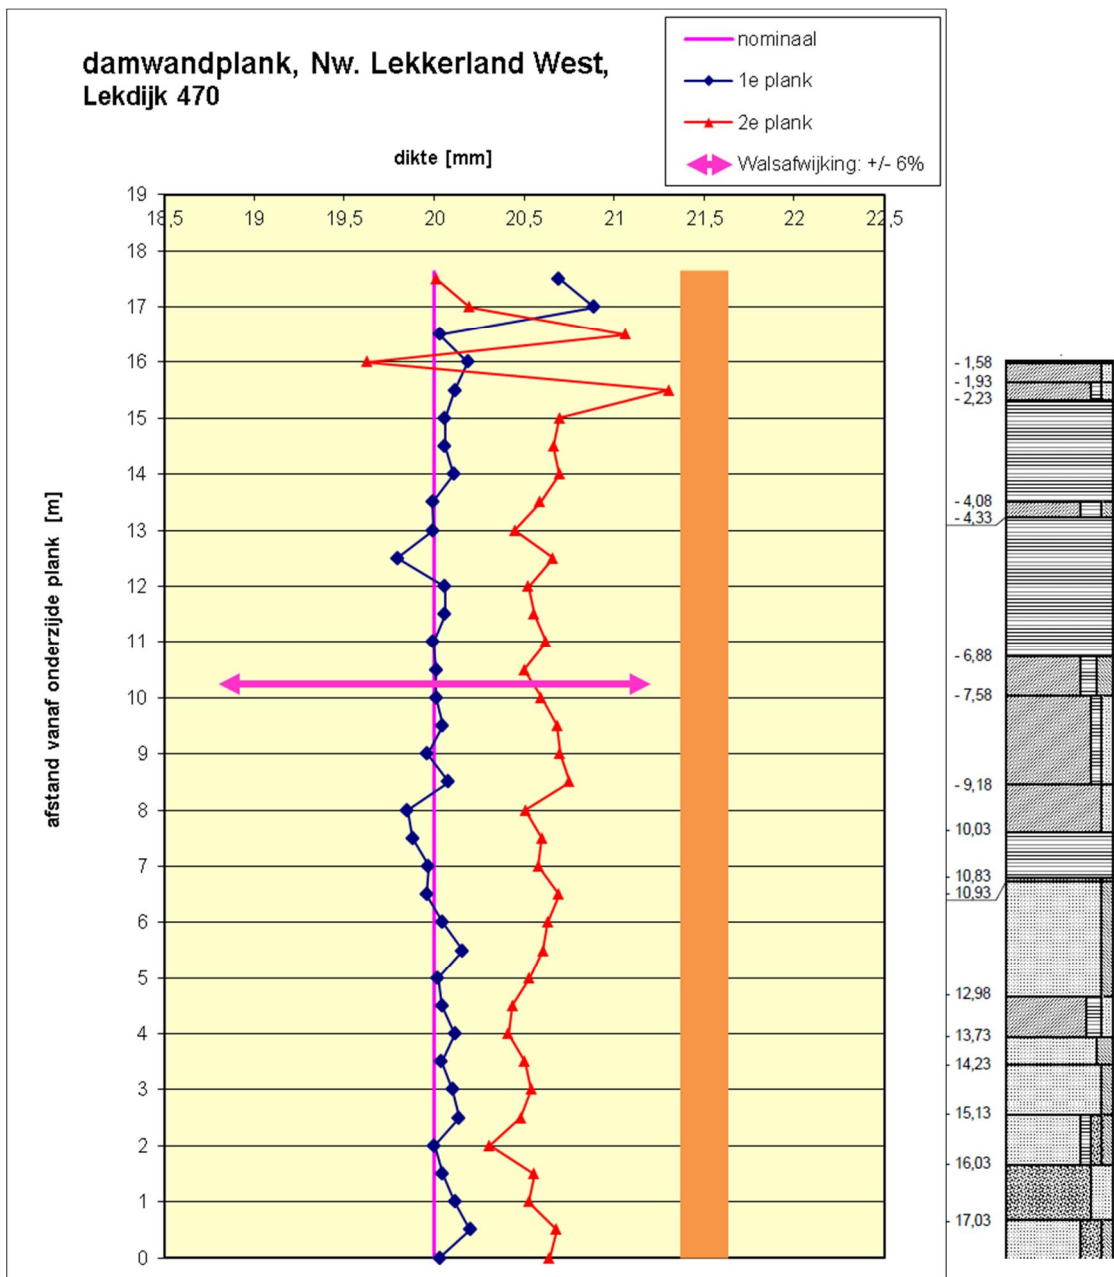
Figuur 6.12 Resultaten uitgevoerde dikte metingen Nieuw Lekkerland, Lekdijk 470, met boring B6

In de grafieken (zie) is tevens aangegeven over welke lengte de damwandplanken 2-zijdig in de bodem hebben gestaan. Alleen dit gedeelte is in de beschouwing van de plankdikte meegenomen.

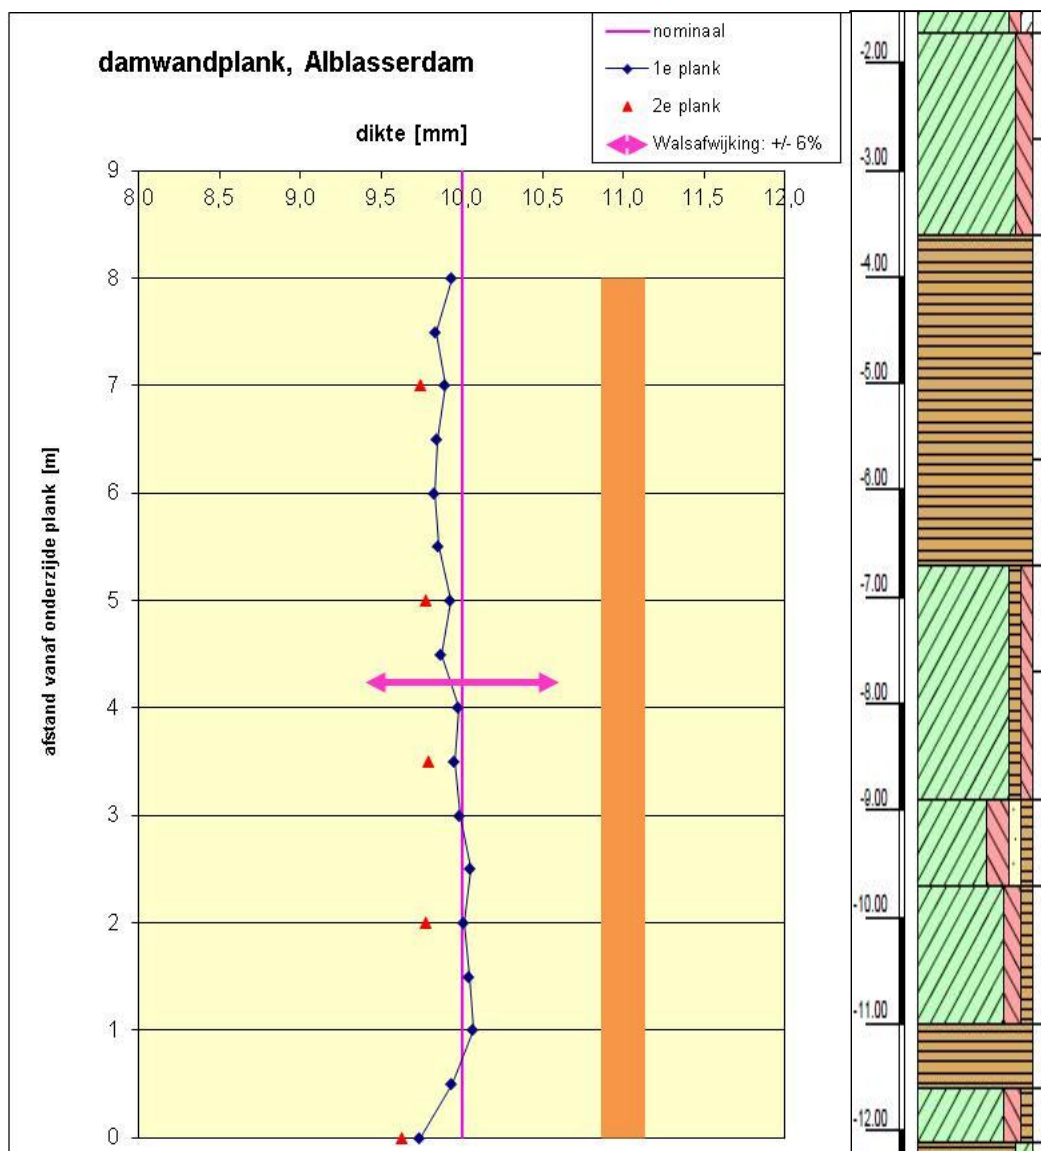
Figuur 6.14 Resultaten uitgevoerde dikte metingen Alblasterdam, met peilbuisboring B3

In de grafieken (zie Figuur 6.14) is ook aangegeven over welke lengte de damwandplanken 2-zijdig in de bodem hebben gestaan. Alleen dit gedeelte is in de beschouwing van de plankdikte meegenomen.

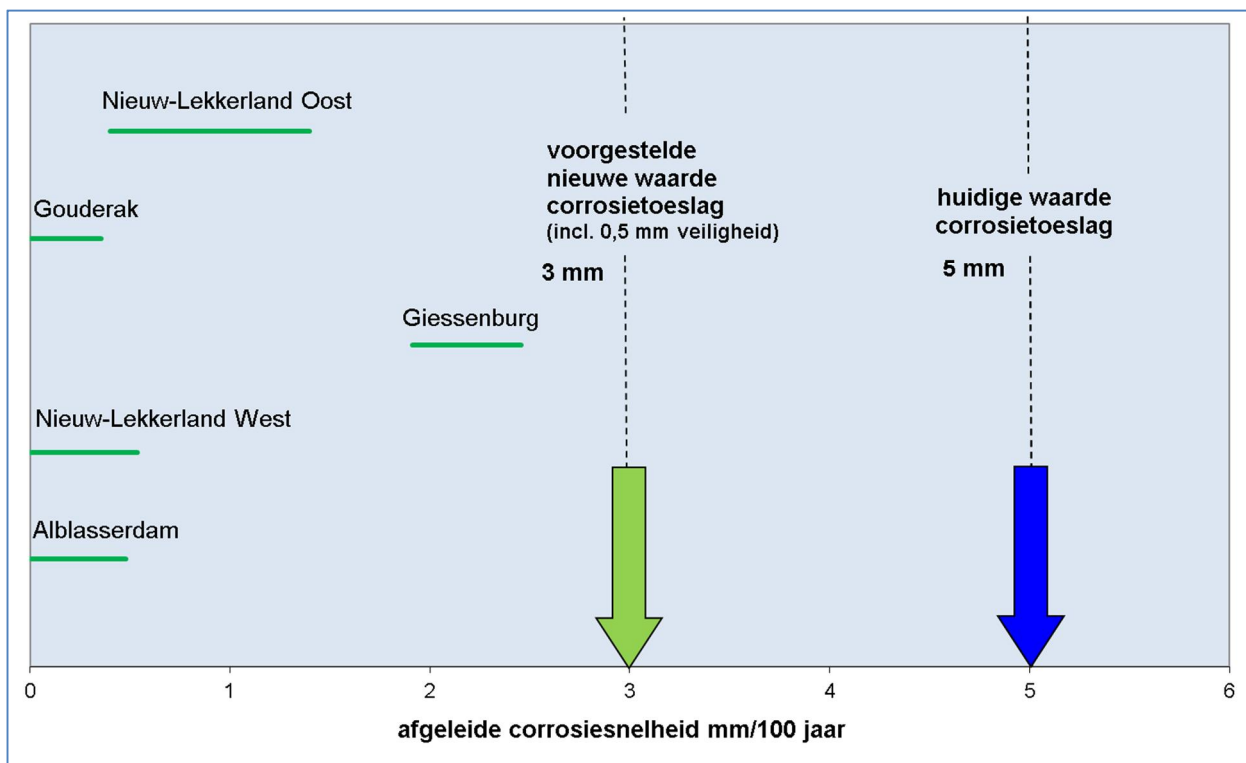
Figuur 7.1 Overzicht gemeten corrosiesnelheden en advieswaarden voor corrosietoeslag

Nader onderzoek naar walsafwijkingen en onderzoek naar meerdere damwandplanken kan mogelijk leiden tot een verdere aanscherping van de voorgestelde corrosietoeslag van 3 mm. Figuur 7.1 geeft een grafische weergave van de huidige waarde van de corrosietoeslag, het advies betreffende de voorgestelde nieuwe waarde voor de corrosietoeslag en de afname in dikte gebaseerd op de uitgevoerde metingen en geëxtrapoleerd naar een ontwerp levensduur van 100 jaar.

Op basis van de onderzoeksresultaten wordt geadviseerd om voor het ontwerp van damwandconstructie in waterkeringen, die voldoen aan de voorwaarden zoals gesteld in deze rapportage en rekening houdend met een extra veiligheid van 0,5 mm, uit te gaan van een corrosietoeslag van 3 mm/100 jaar.

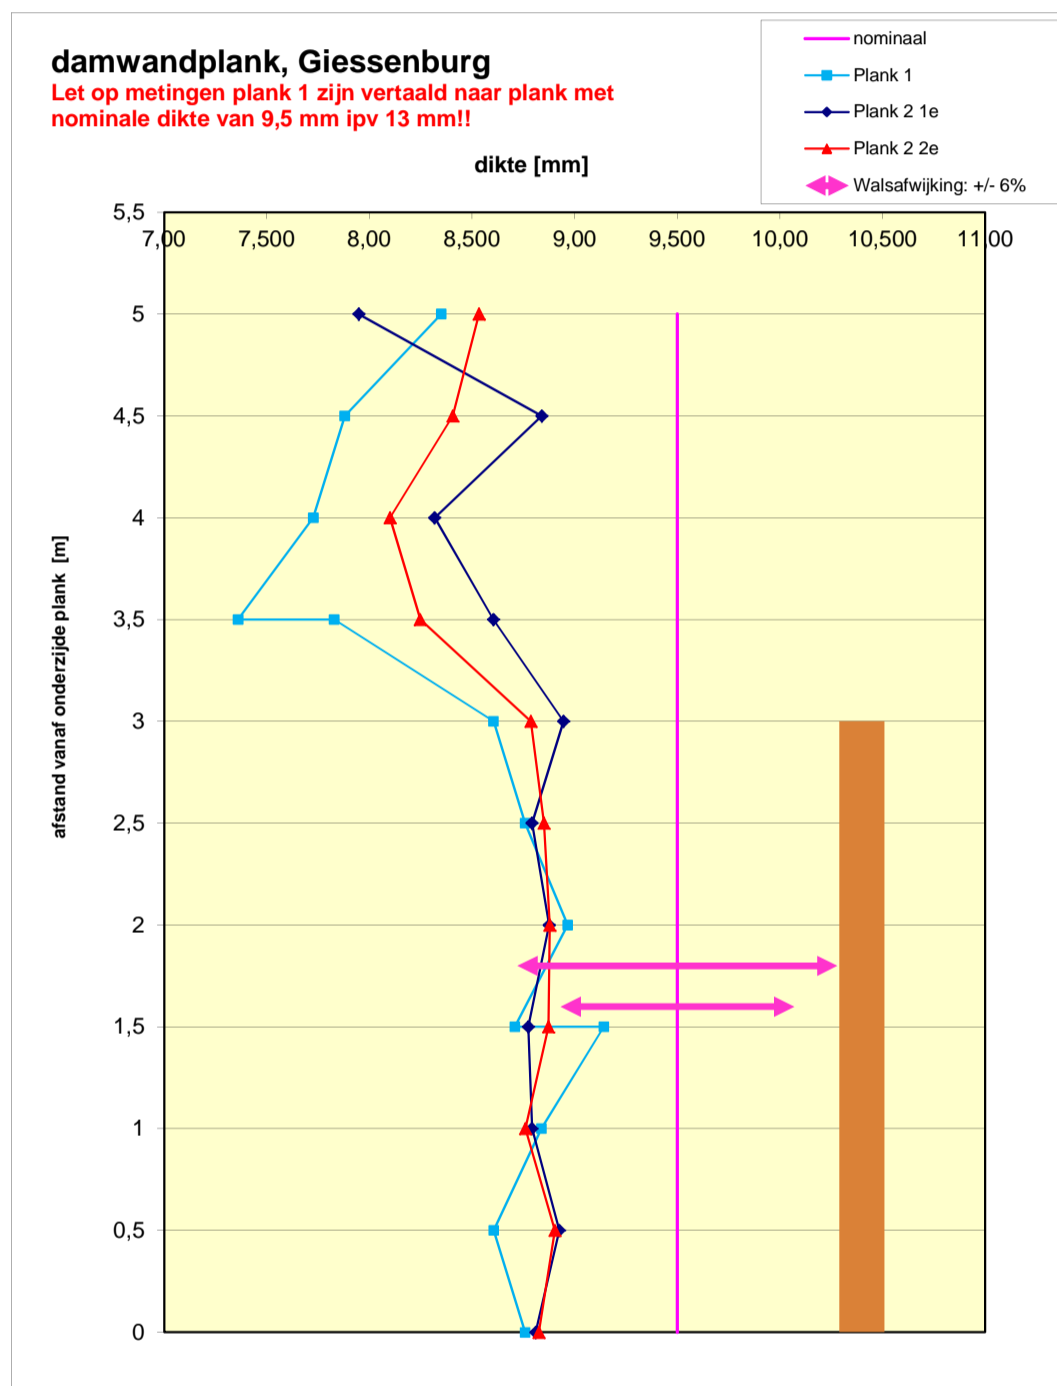
* 1e punt boven vaste bodem/waterlijn (wel roestvorming), ongeveer op de grens nat/droog, waterdiepte voor de damwand onbekend
Plank op het oog veel gladder dan de eerste plank, op circa 5m putvorming (1 punt)

Let op metingen plank 1 zijn vertaald naar plank met nominale dikte van 9,5 mm ipv 13 mm!!

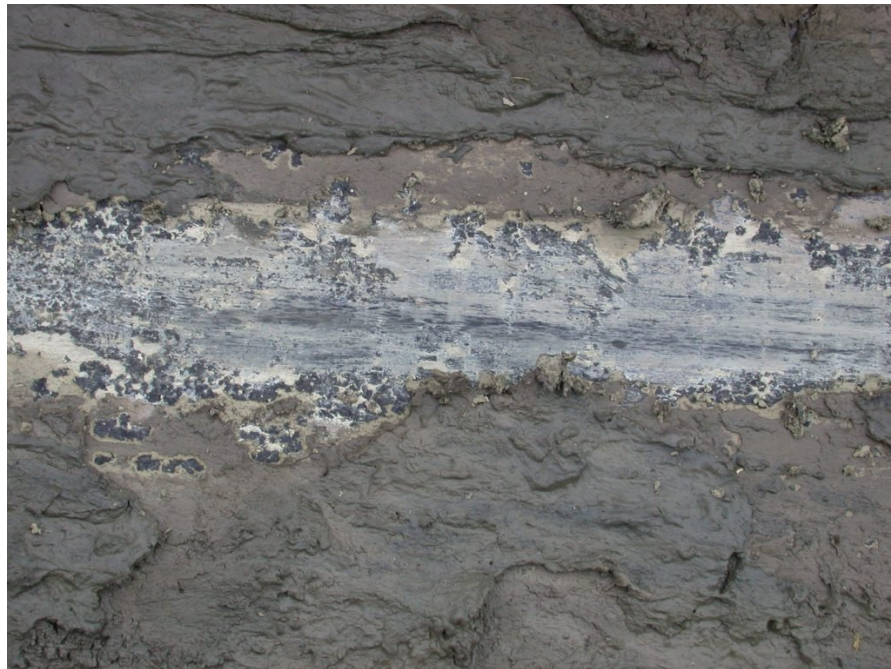
Uit de visuele inspectie van het schoongemaakte oppervlak bleek vervolgens, dat nergens op het gehele oppervlak, dus beide zijden van de damwandsectie, sprake was van lokale corrosie. Of al dan niet algemene corrosie is opgetreden met bijbehorende wanddikteafname moest blijken uit de resultaten van de betreffende metingen.

Figuur 4. Detail van de damwandsectie bedekt met een kleiachtige laag met in het midden gereinigde strook met resten wit/grijze afzetting.
