**Sloterhof, Amsterdam: Bouwhistorie, bouwtechnologie, bouwfysica en algehele
bouwkundige staat**

TNO-rapport

034-DTM-2009-02966

Datum	22 november 2009
Auteur(s)	Nijland, T.G. (TNO) Zijlstra, H. (TU Delft) Castenmiller, C.J.J. (TNO) Koelemij, A.J. (TNO) Stroex, S. (TU Delft) Heinemann, H.A. (TU Delft)

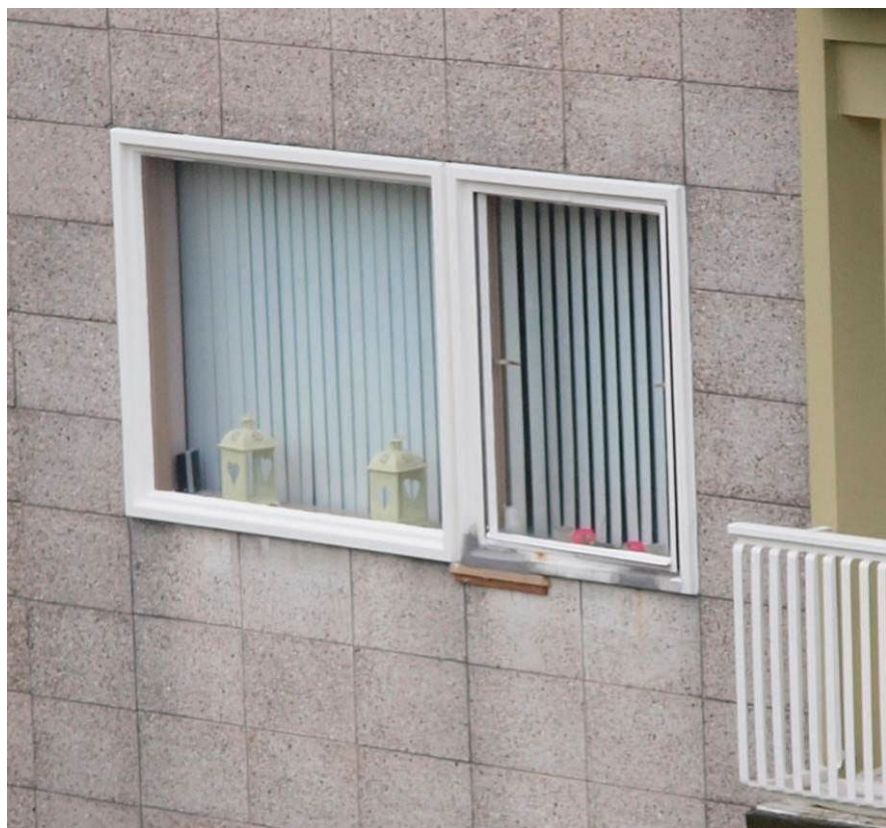
Fig. 2.83. De betonnen kaders rond de ramen zijn kwetsbaar en worden hersteld in 2009.

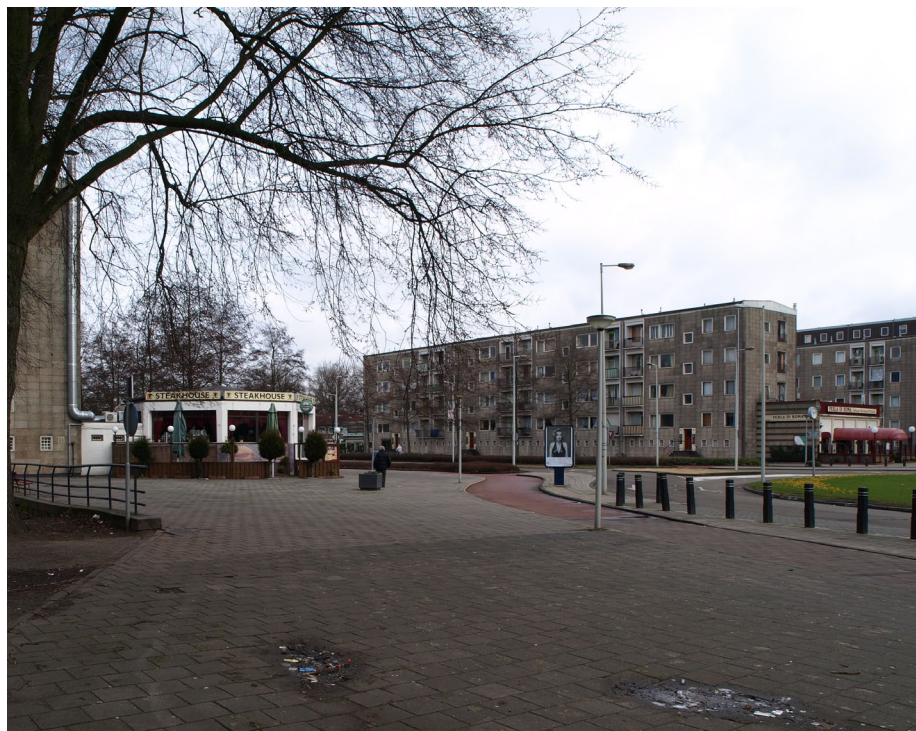
Fig. 2.83. De openbare ruimte vraagt om onderhoud, gebruik en een zorgvuldig herontwerp.

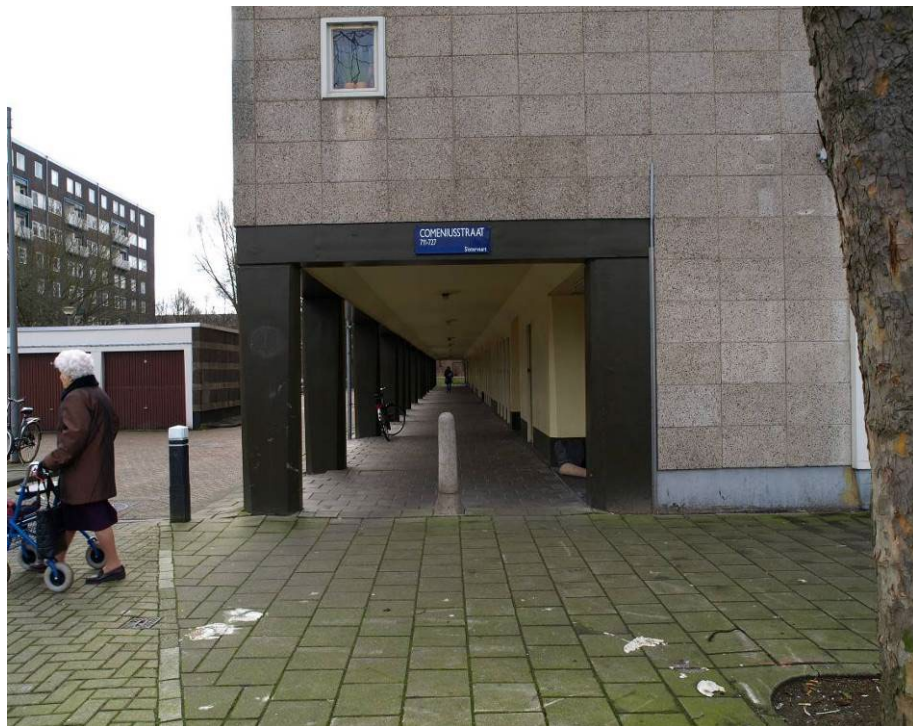
Fig. 2.84. Het aantal obstakels is toegenomen en de speelgalerijen worden niet als zodanig gebruikt.

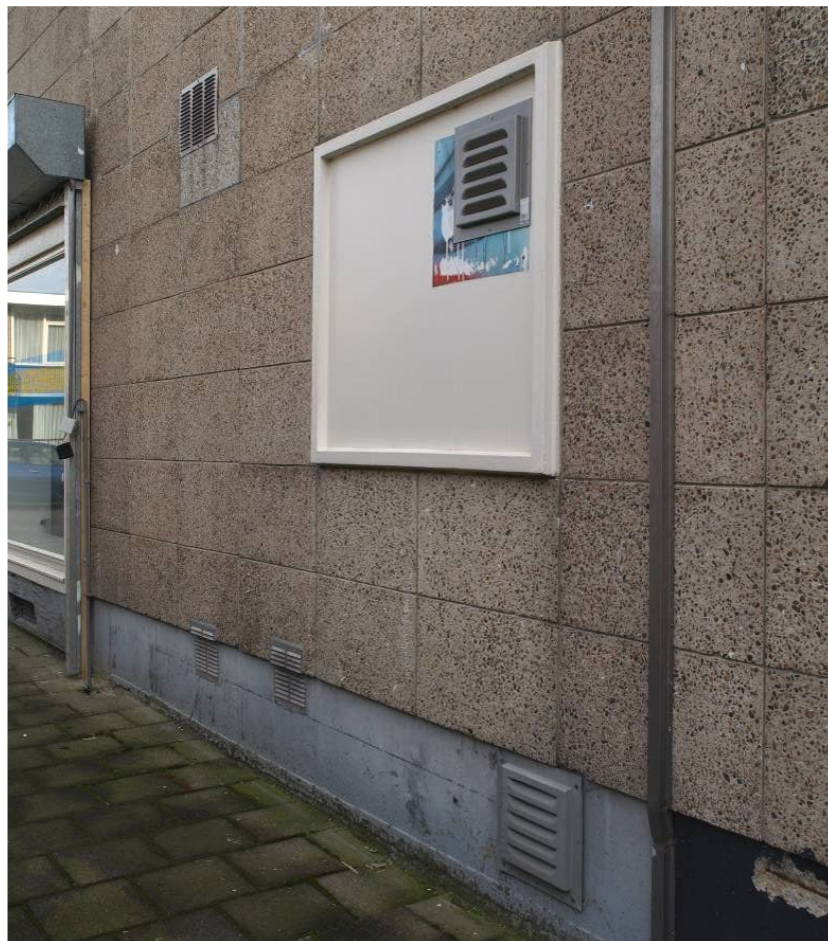
Fig. 2.85. Het eigen domein en het gebruik hebben geleid tot eigenwijze en onzorgvuldige aanpassingen.

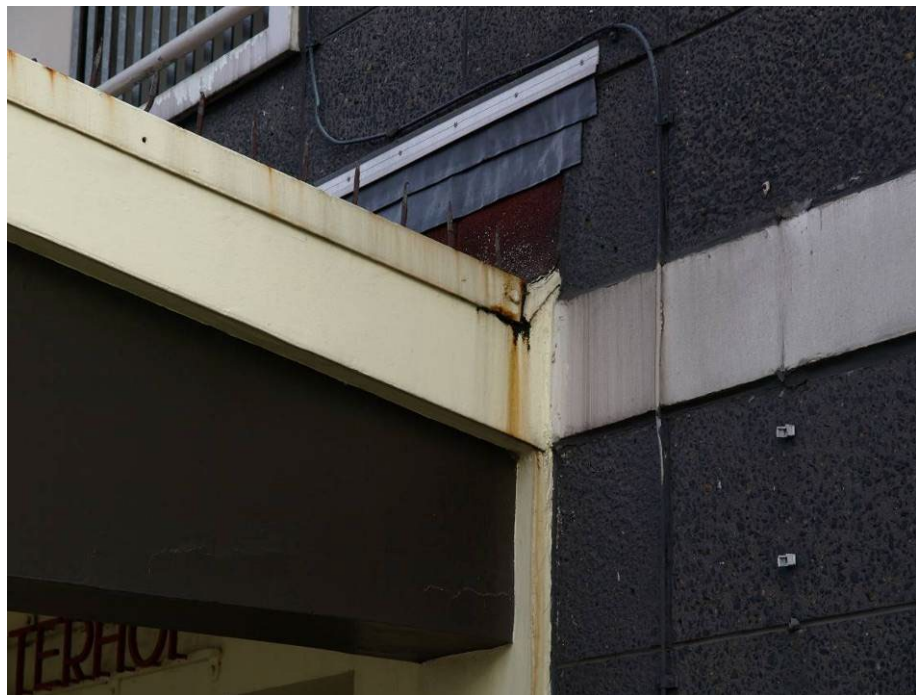
Fig. 2.86. Schotelantennes, schoorstenen en noodlijdende details vragen om onderhoud en beleid.

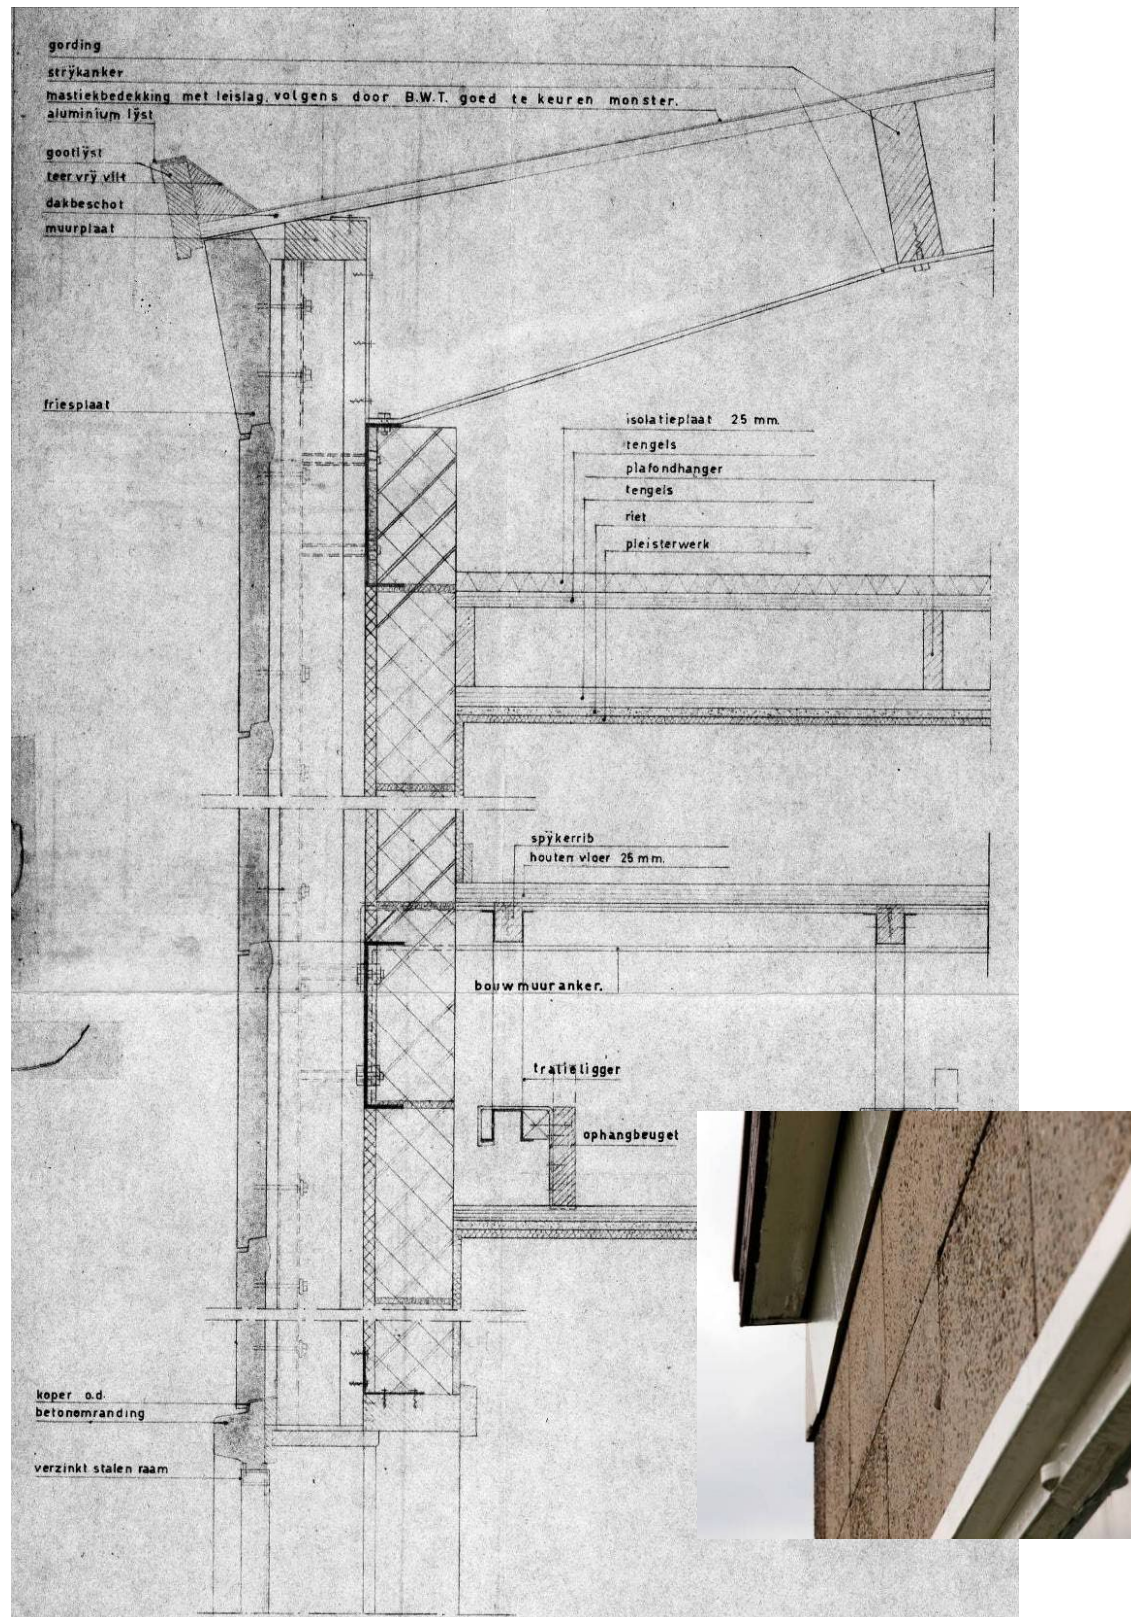
Fig. 2.116. Blok B (lage blokken) constructie: de aansluiting van de gevel op de vloer en het dak, augustus 1956 (Bowoto 4839-01). De inzet toont de dakrand in 2009: het schuin lopende betonpaneel tot de daklijst werd niet uitgevoerd zoals getekend.

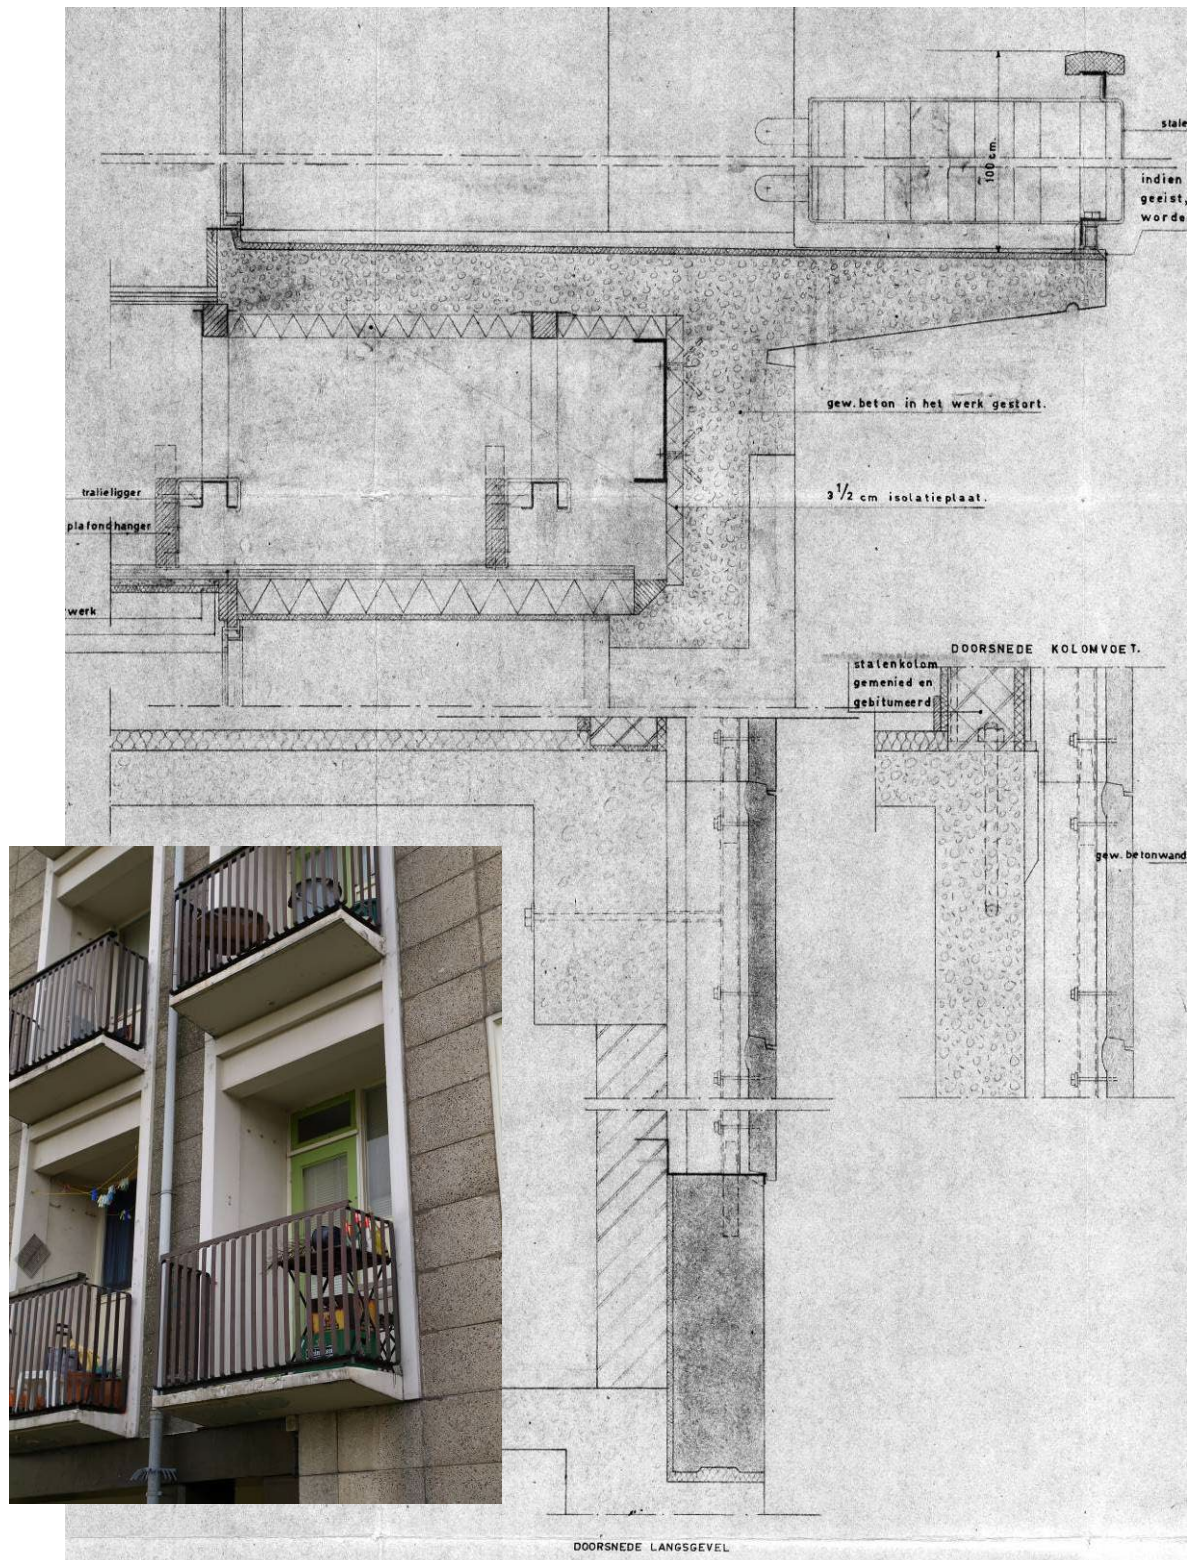
Fig. 2.119. Blok B (lage blokken) constructie: de aansluiting van de gevel op de loggia/balkons, waarbij er geen opstand aan het einde van de tapstoelopende balkonplaat is gemaakt. Het water loopt er vanaf zonder afvoer, augustus 1956 (Bowoto 4839-01). De inzet toont de loggia/balkons in 2009.

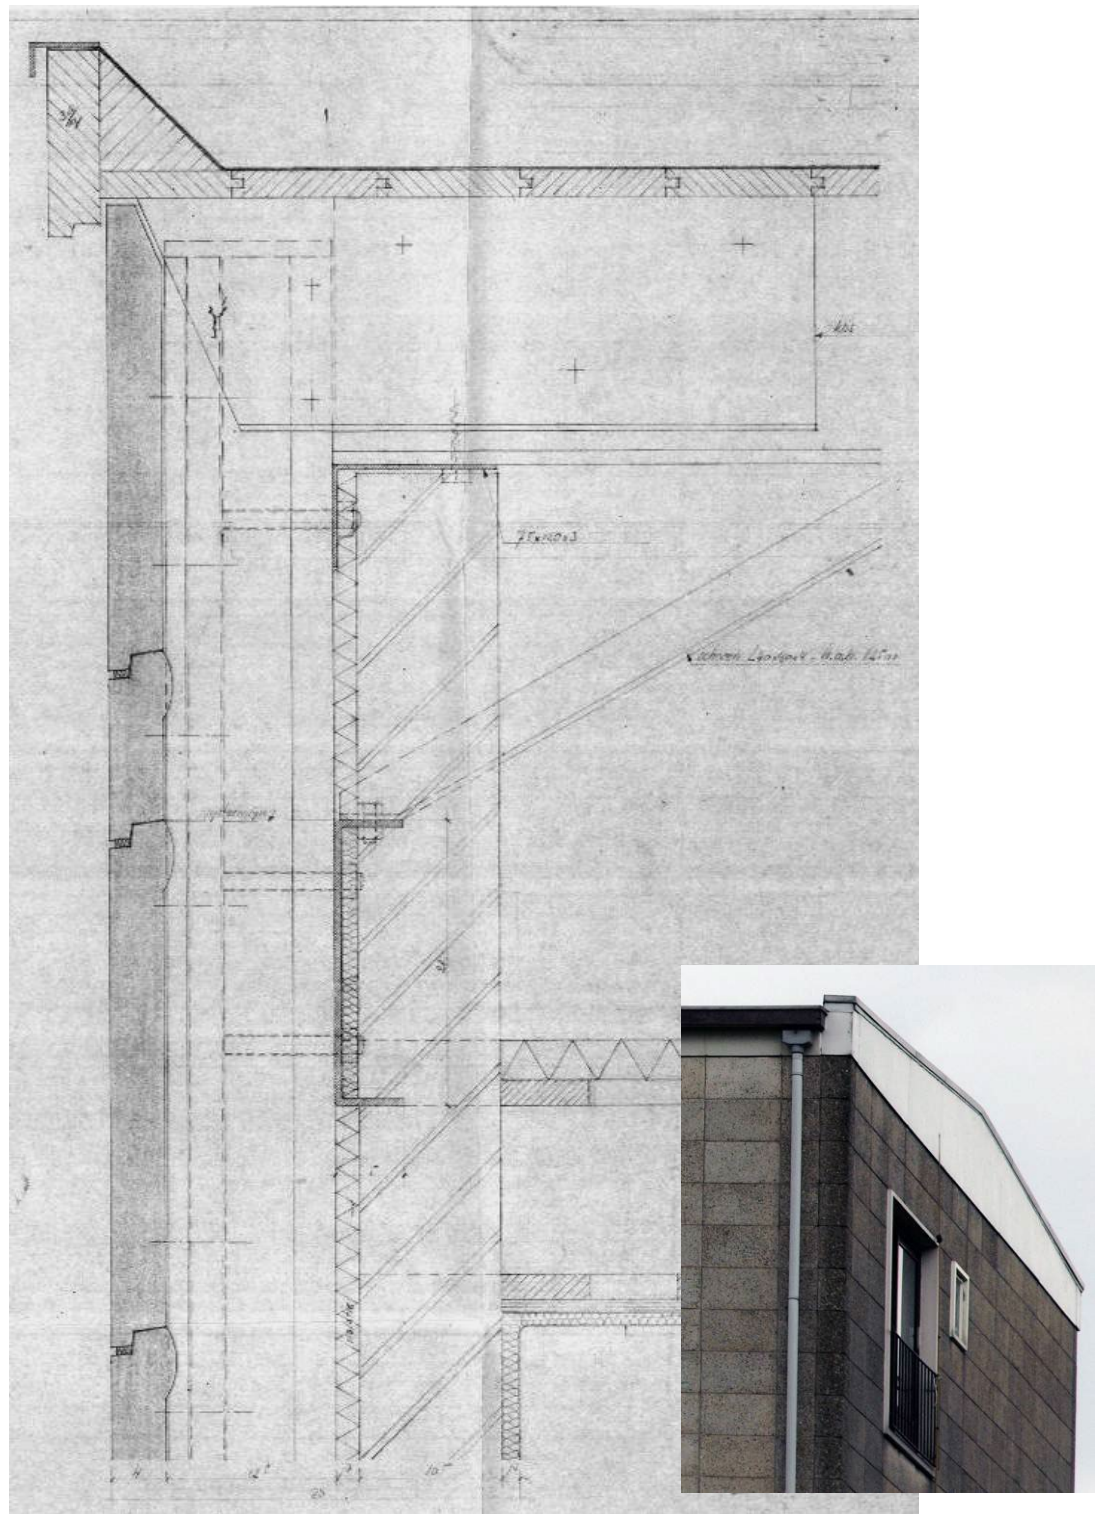
Fig. 2.123. Blok B (lage blokken) de dakbeëindiging van de kopgevel, september 1956 (Bowoto 4839-01). Ook deze dakrand werd anders uitgevoerd dan getekend. De kap is afgewerkt met gladde paselementen, die als een los element op de gevelpanelen ligt.

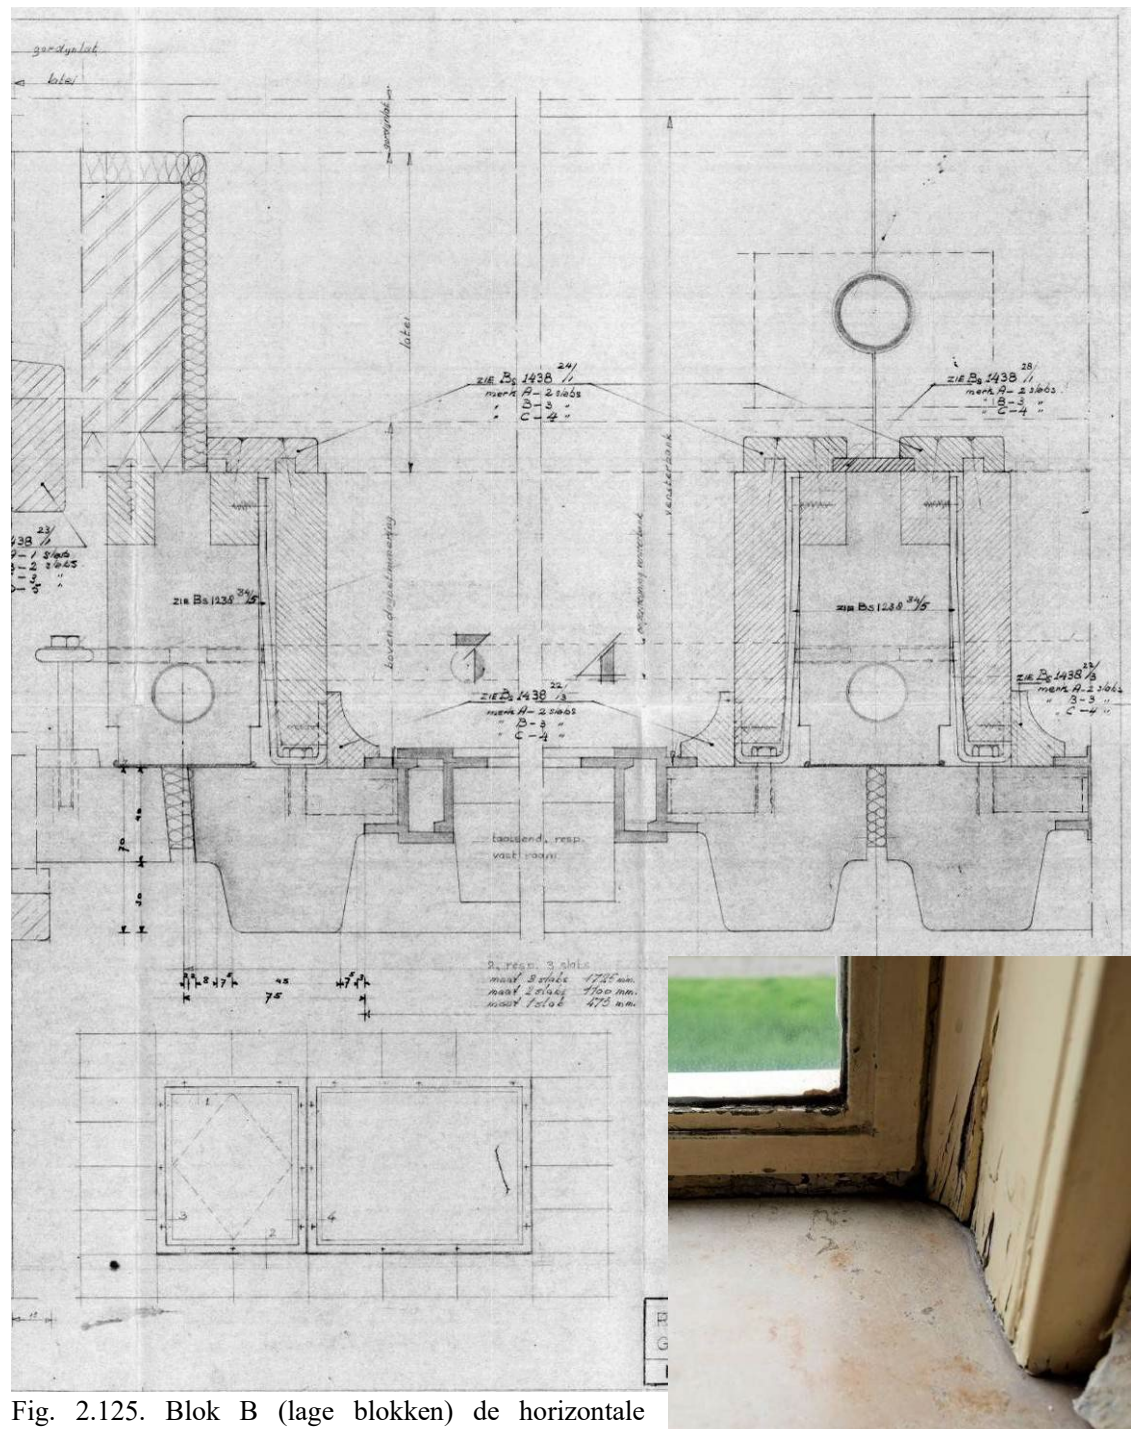
Fig. 2.125. Blok B (lage blokken) de horizontale doorsneden over de kozijnen, augustus 1956 (Bowoto 4839-01). De inzet toont een onderhoek in 2009, waar vocht het hout heeft aangetast. De stalen kozijnen en ramen zijn weinig aangetast door roest.

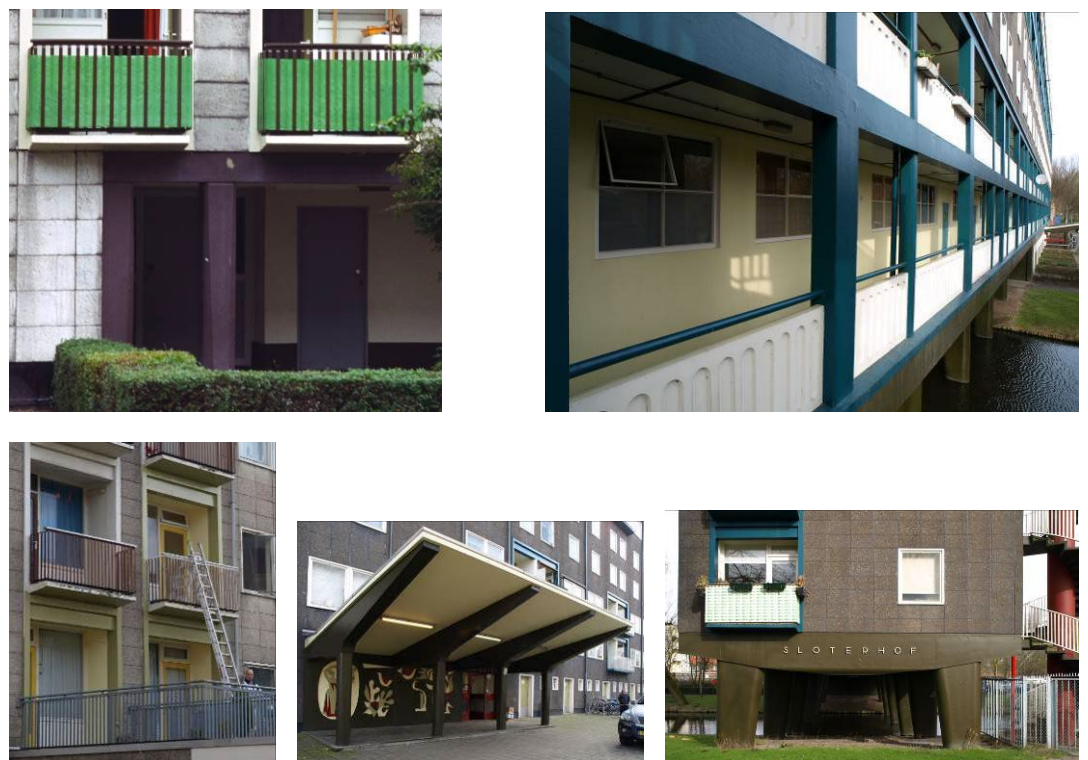
Fig. 2.126. De kleuren op de betonnen constructieonderdelen verschieten af en toe van kleur. Links boven een foto uit het archief van Arend Maaskant (rond 1980) de rest uit 2009.

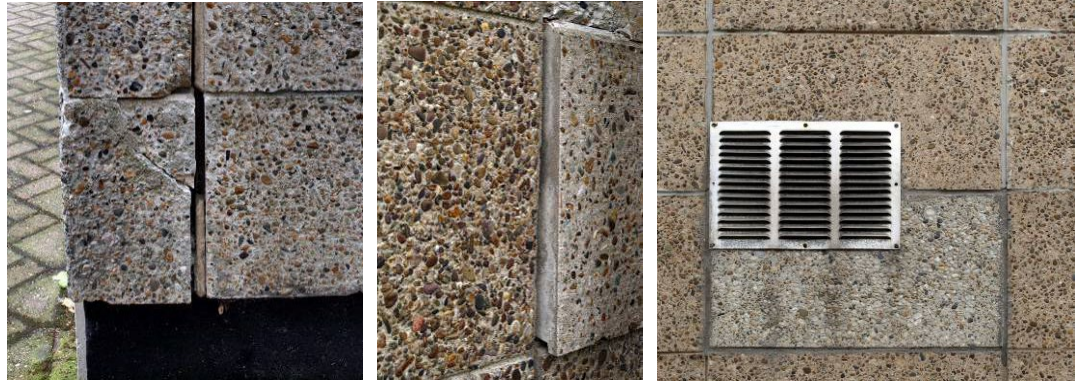
Op enkele plaatsen zijn de gevelpanelen beschadigd, gescheurd of afgebroken. Over het geheel gezien is komt dit relatief maar op enkele plaatsen voor. Wel zijn er in de platen gaten gemaakt om roosters, kabels en andere voorzieningen door te voeren of aan te bevestigen. Hier had men met meer beleid mee om kunnen gaan. De schotelantennes zijn gelukkig aan de balkonhekken bevestigd en zijn eventueel zonder sporen achter te laten door een ander, centraal, systeem te vervangen.

Fig. 2.127. Verschillende beschadigingen van de gevelpanelen.

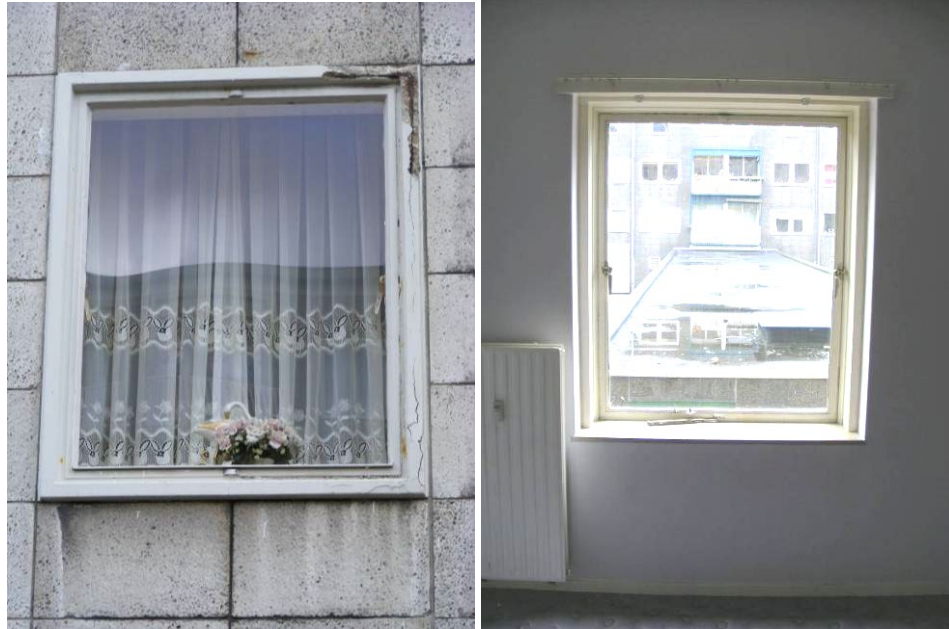
De kozijnen in het gevelvlak worden gevormd door een betonnen kader met stalen kozijnen en een stalen draaiend deel. De beglazing is uitgevoerd in enkelglas. Het betonnen kader vertoont op veel plaatsen schade in de vorm van wapeningscorrosie. In de kopgevels zijn aluminium schuifpuien met enkelglas toegepast.

Fig. 3.3. De kozijnen in het gevelvlak, gezien vanaf buiten (rechter foto) respectievelijk binnen (linker foto).

Uit gesprekken met enkele bewoners is gebleken dat veelal in de wintermaanden condensatie optreedt op de stalen kozijnen (de stalen kozijnen vormen een koudebrug). Dit probleem is door het plaatsen van dubbelglas niet volledig op te lossen. Een volledige oplossing van dit probleem zou vragen om een totale vervanging, hetgeen het aanzicht van de woningen sterk zal veranderen. Een goed functionerend

ventilatiesysteem, waardoor de vochtigheid (en ook de luchtkwaliteit) in de woningen op een normaal niveau kan worden gehandhaafd, kan het probleem binnen acceptabele grenzen houden.

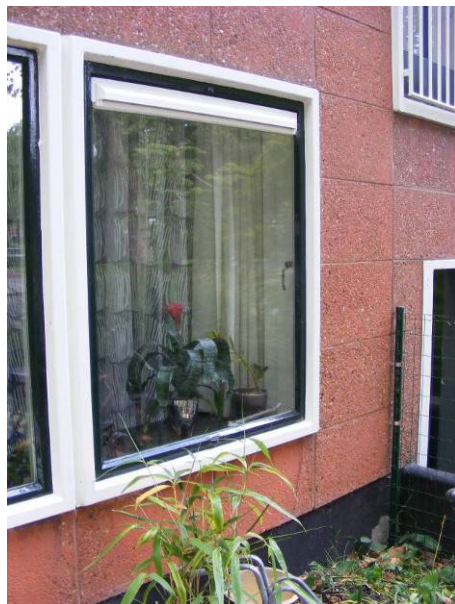
Fig. 3.4. Dubbelglas (met ventilatierooster) in stalen raam van een atelierwoning.

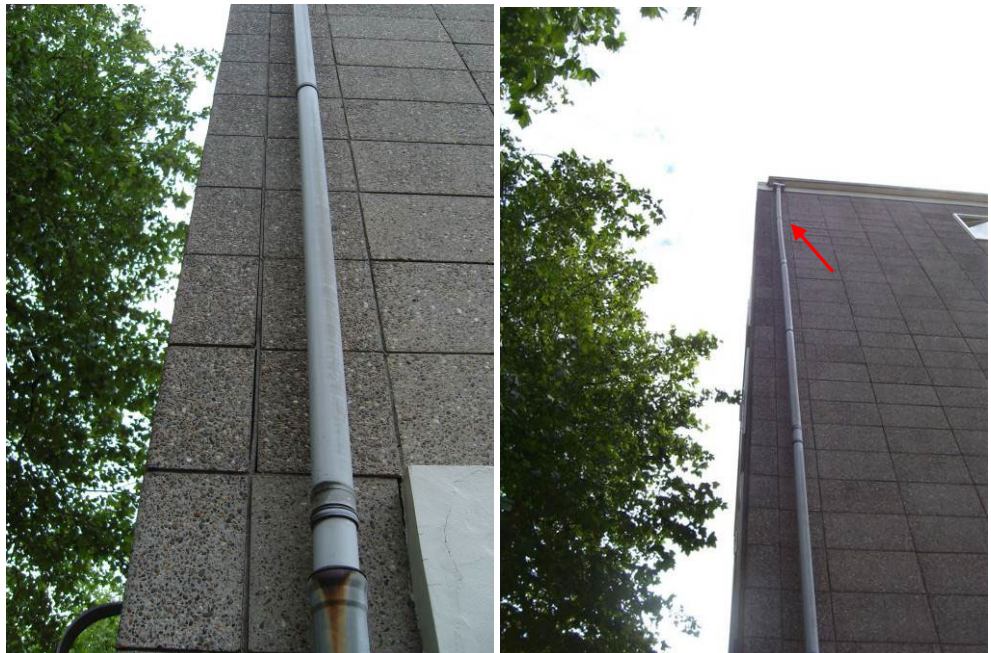
Fig. 4.8. De vervorming treedt vooral op boven de onderbouw; er is gelet het kromtrekken van de regenpijp waarschijnlijk ook sprake van vervorming bovenin (zie pijl op rechter foto).

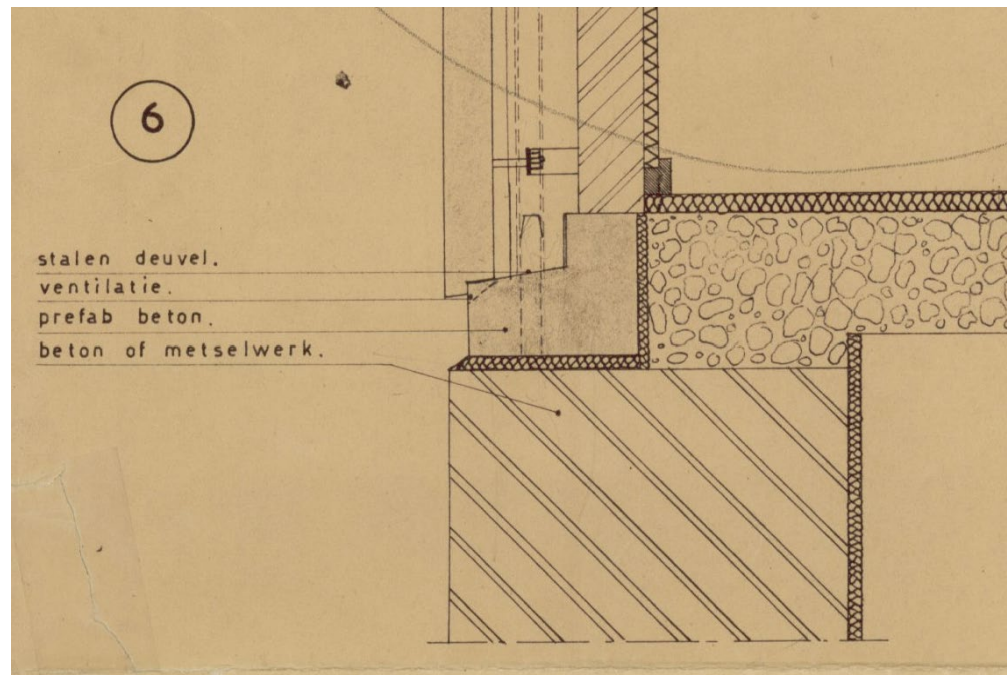
Fig. 4.13. Dookconstructie aan de voet van de gevel.

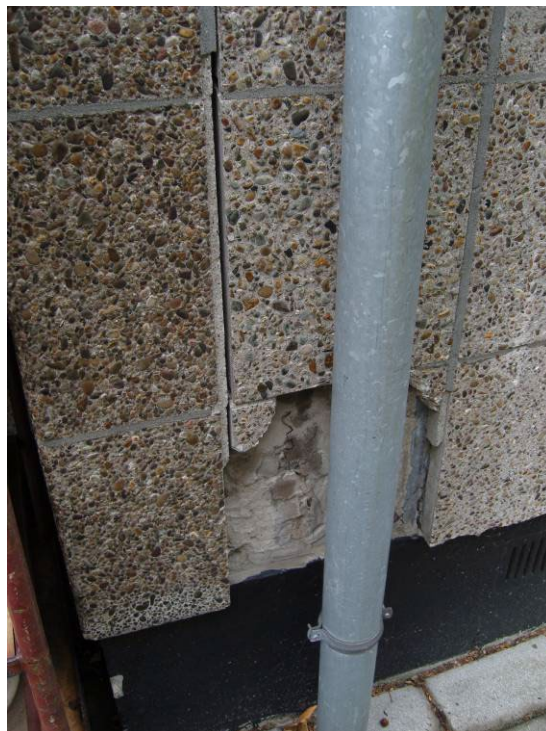
Fig. 4.14. De ruimte achter het betonplaatje is aan de voet van de gevel gevuld met beton.

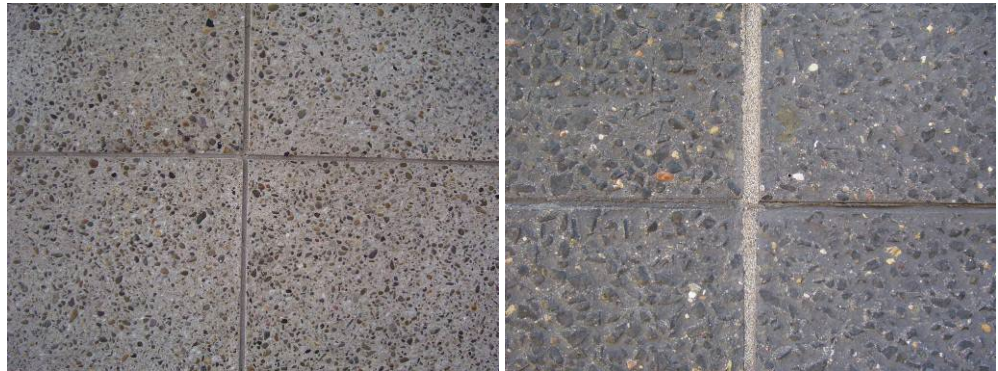
Fig. 5.2. Voorbeeld van verschillend toeslaggebruik in de beton panelen van de blokken vijf hoog (B) en toren (T): goed afgerond donker bruinig grind versus hoekig gebroken materiaal in een (gekleurd ?) vlak. Merk bij de toren ook het verschil tussen de oorspronkelijke en reparatievoeg op.

Vervanging betonelementen: Van belang hierbij is zich te realiseren dat verschillende panelen aan verschillende onderdelen van het complex. een verschillende toeslagkeuze hebben (Fig. 5.2, 5.3) c.q. verschillend zijn afgewerkt (Fig. 5.4). Overwogen zou kunnen worden om panelen niet in hun geheel te vervangen, maar gescheurde panelen (Fig. 4.11) te verlijmen zoals dat ook bij natuursteenherstel in de restauratie gebeurt.
