Onderzoek mijnsteenkadens
op het werkeiland
Noordland
S-78.023

maart 1985

ing. S. Daha
ir. E.H. Ebbens
R.J.G. van Etten
J. Venema

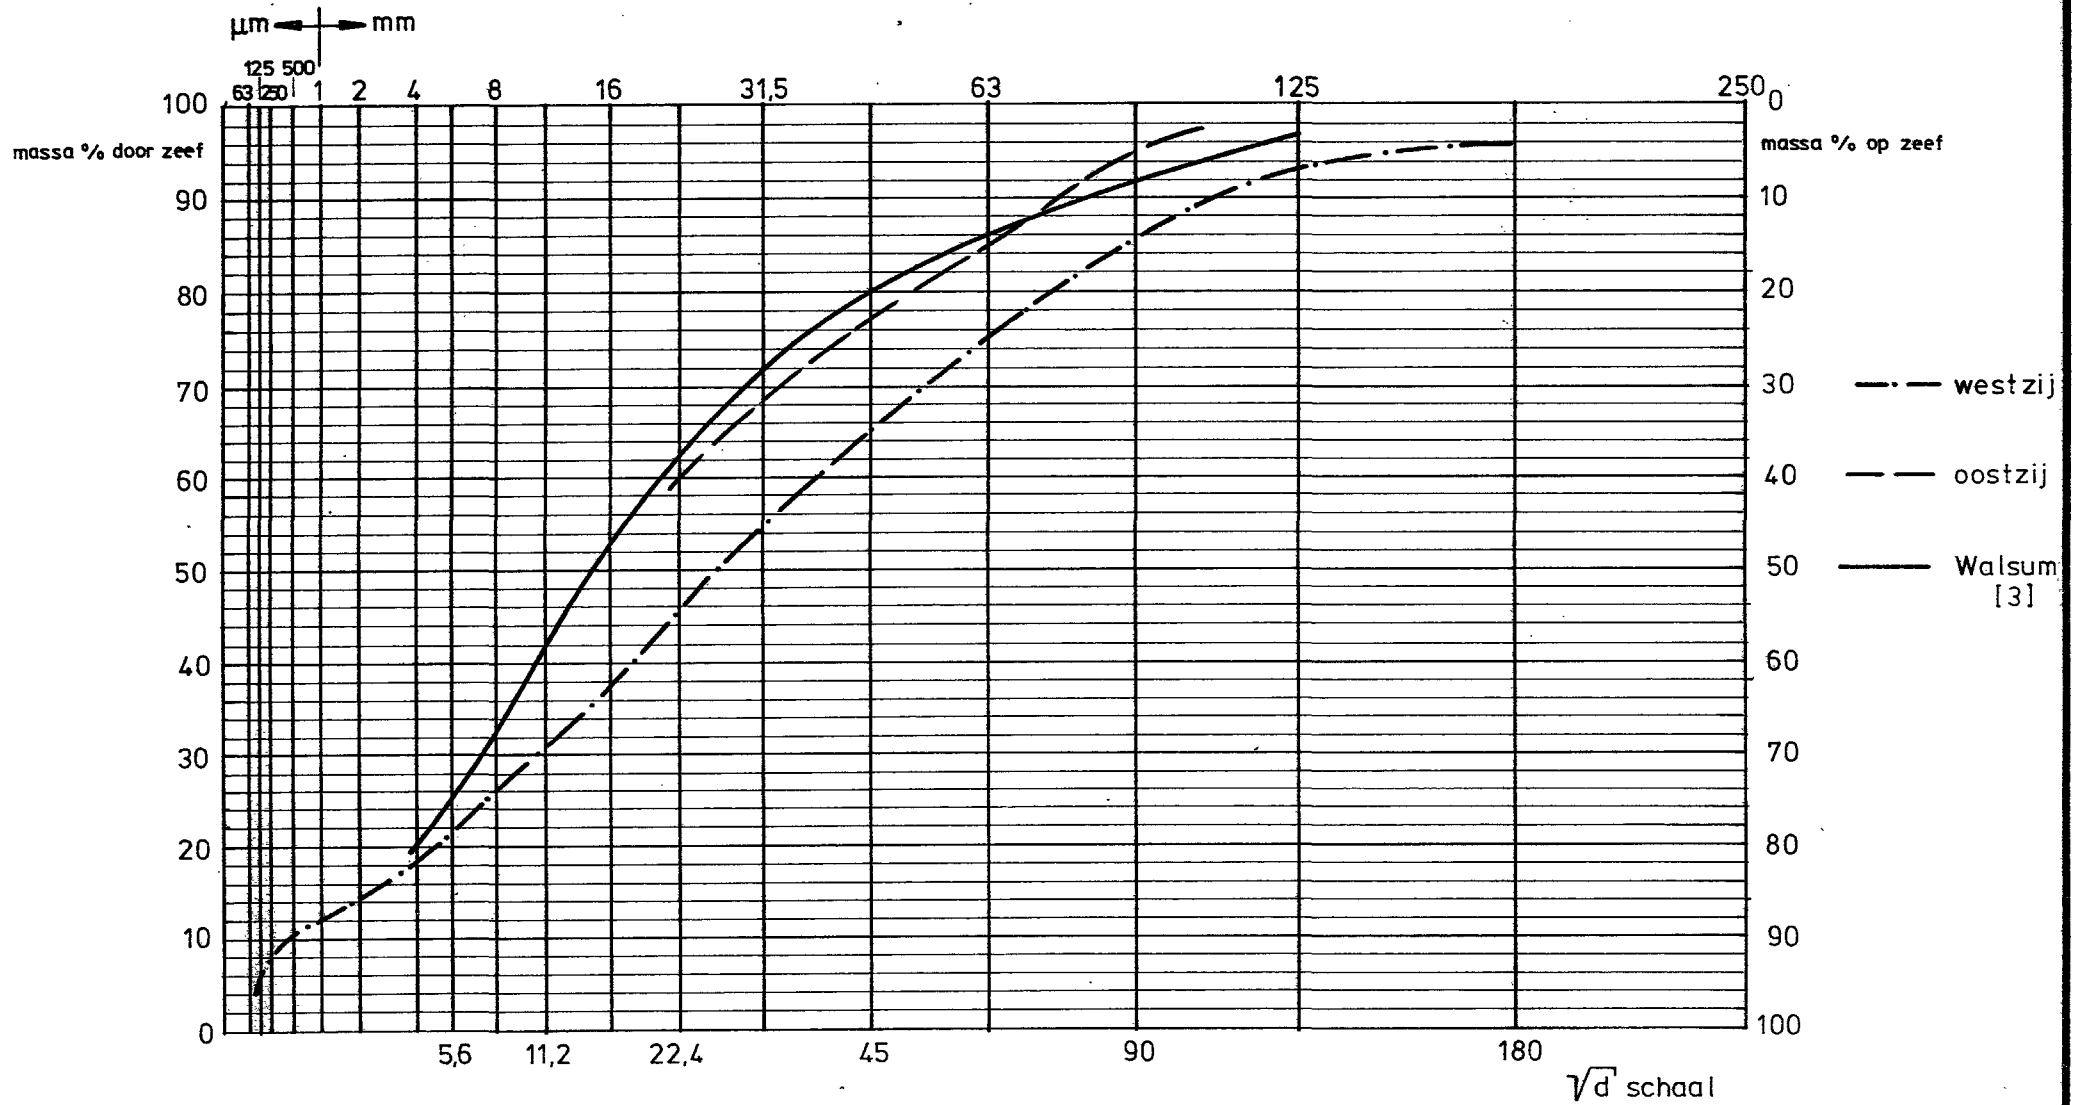
korrelverdeling mijnsteen

- De korrelverdeling van de mijnsteen week niet wezenlijk af van die van de gewoonlijke aangevoerde ongesorteerde mijnsteen (zie bijlage 8).
- De mijnsteen is waarschijnlijk niet essentieel van korrelverdeling veranderd. Dit is in overeenstemming met de eerder in (3) geuite verwachtingen.
Daarin wordt gesteld dat verfijning optreedt bij sterke variatie van vochtgehalte, door vorst en door mechanische belasting door berijden of verwerken. Alleen indien er ge-

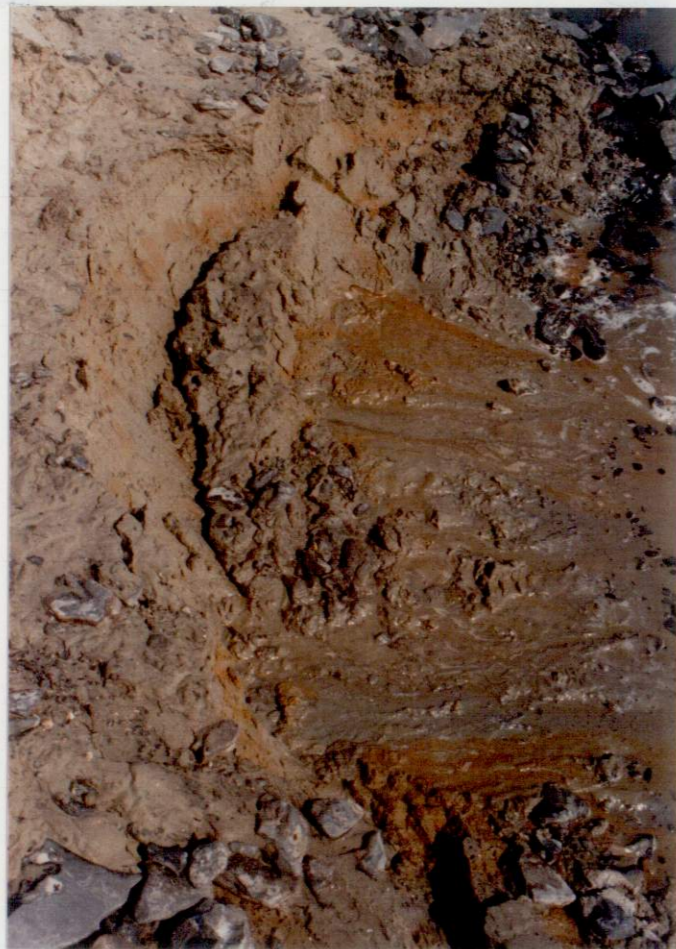
foto 9
Uittredend water
uit zand aan
onderkant mijnsteen
(roestkleur)

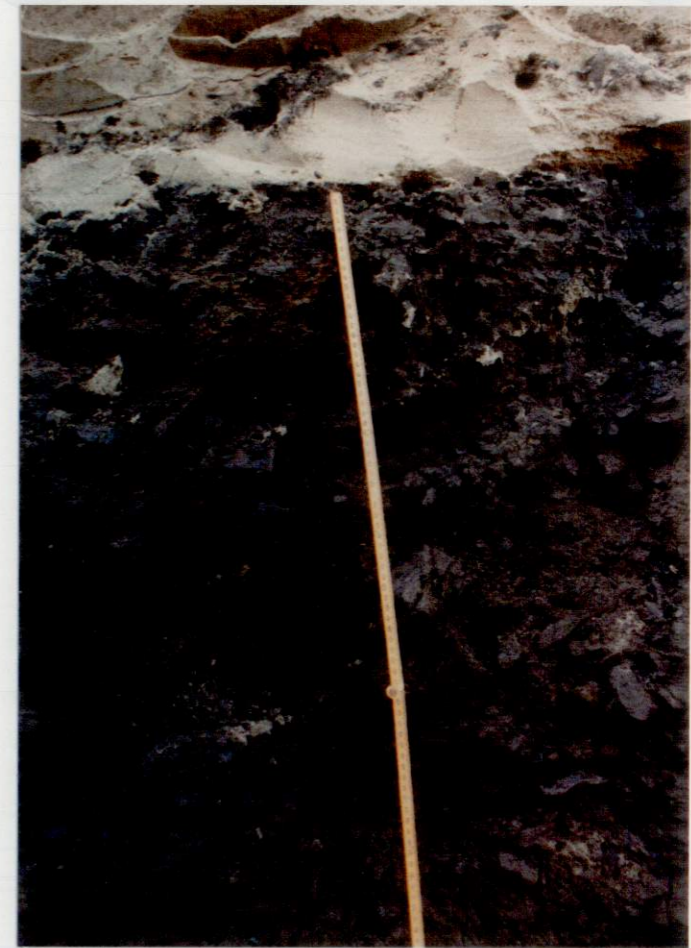
De opbouw van de mijnsteen was nogal fijn van structuur vergeleken met de Westzijde. Er komen veel zandlaagjes voor tussen de mijnsteen. In sleuf 2 werd weinig zandasfalt en stortsteen aangetroffen, wel waren er plekken die er roestkleurig uitzagen.

foto 5
Deel van de noordwand van sleuf 2

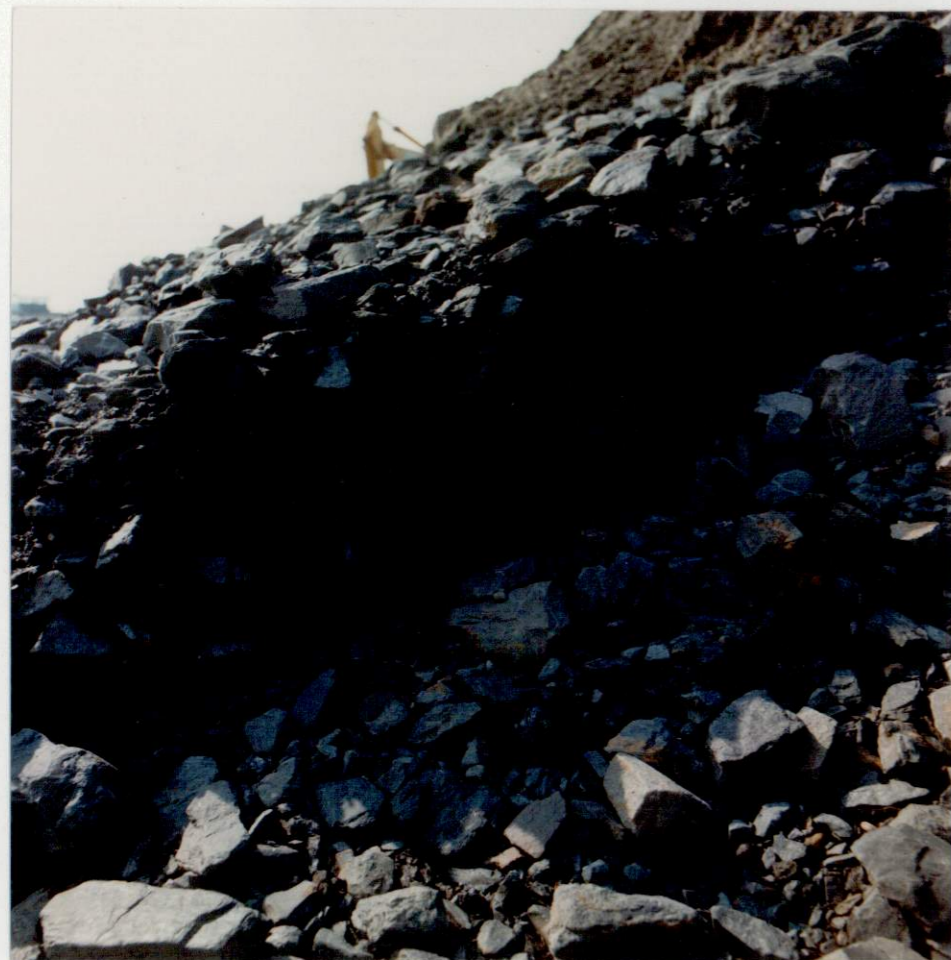
foto 10
Sleufwand na uit-
spoeling fijn ma-
teriaal door getij
(ca. 3 dagen na
graven sleuf)

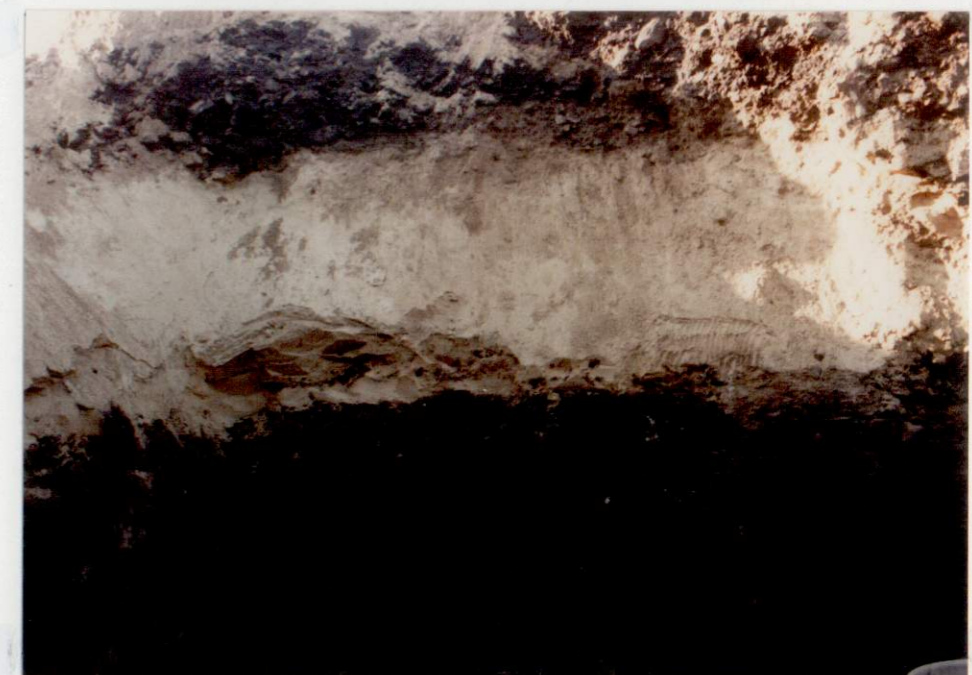
foto 6 Deel van de noordwand van
sleuf 2

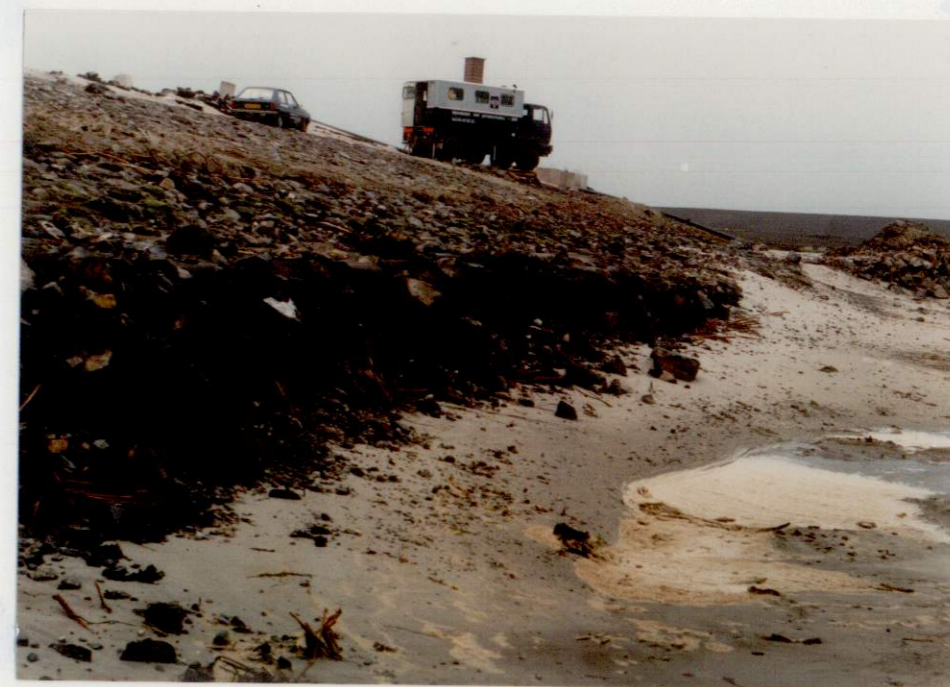
foto 13
Weggedruken peilbuis; kraagstuk en gedeelte van teencon-
structie al opgeruimd

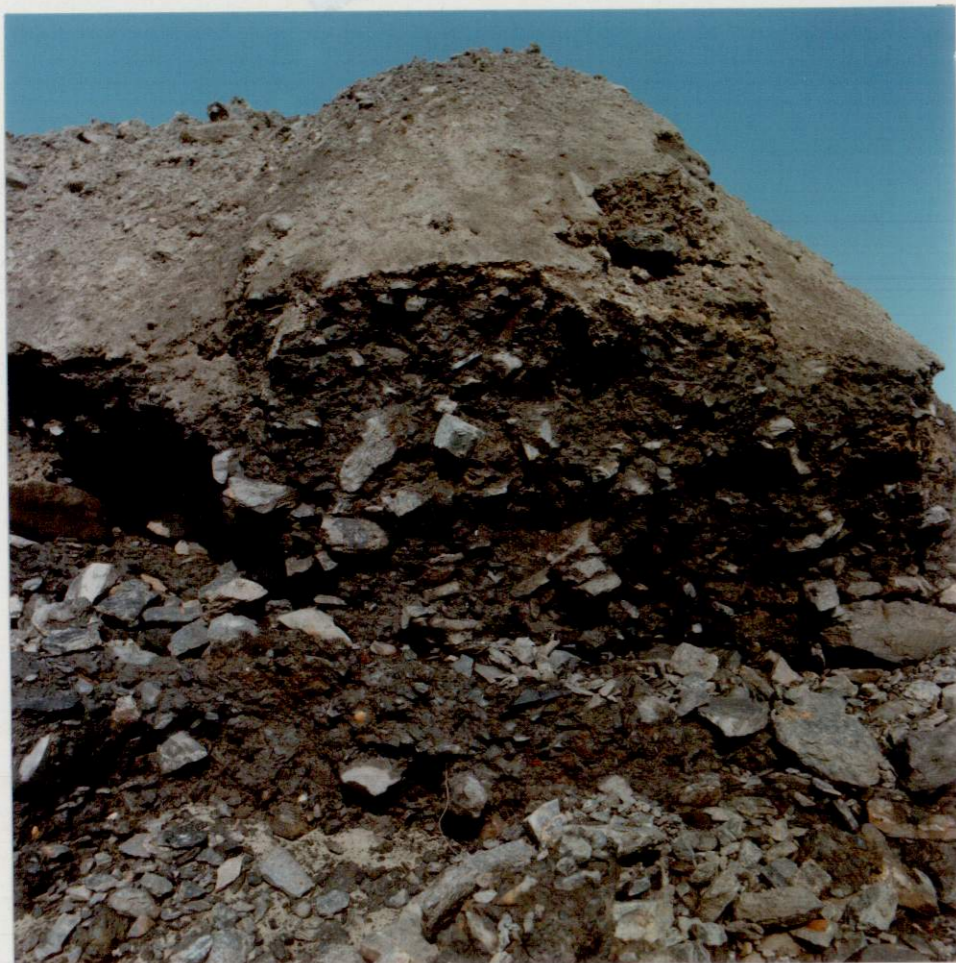
foto 11

Sleufwand na uit-
spoeling fijn ma-
teriaal door getij
(ca. 3 dagen na
graven sleuf)

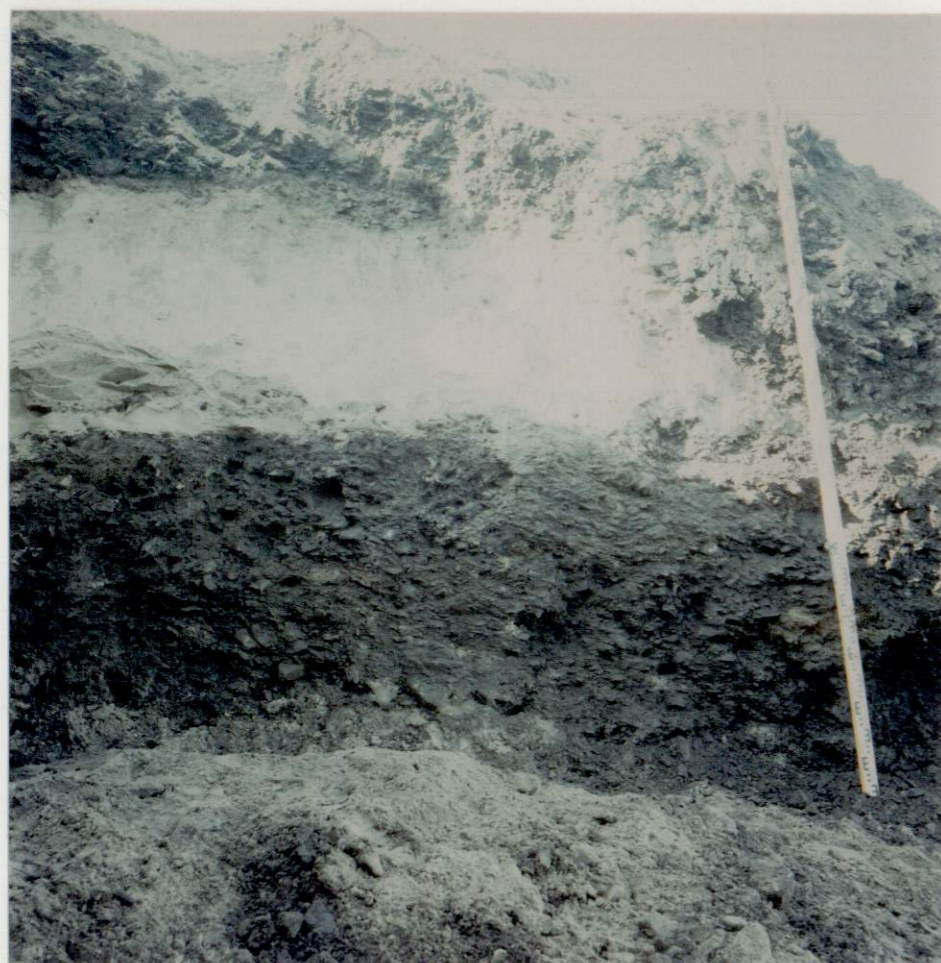
foto 12

Deel van de noord-
wand van sleuf 2

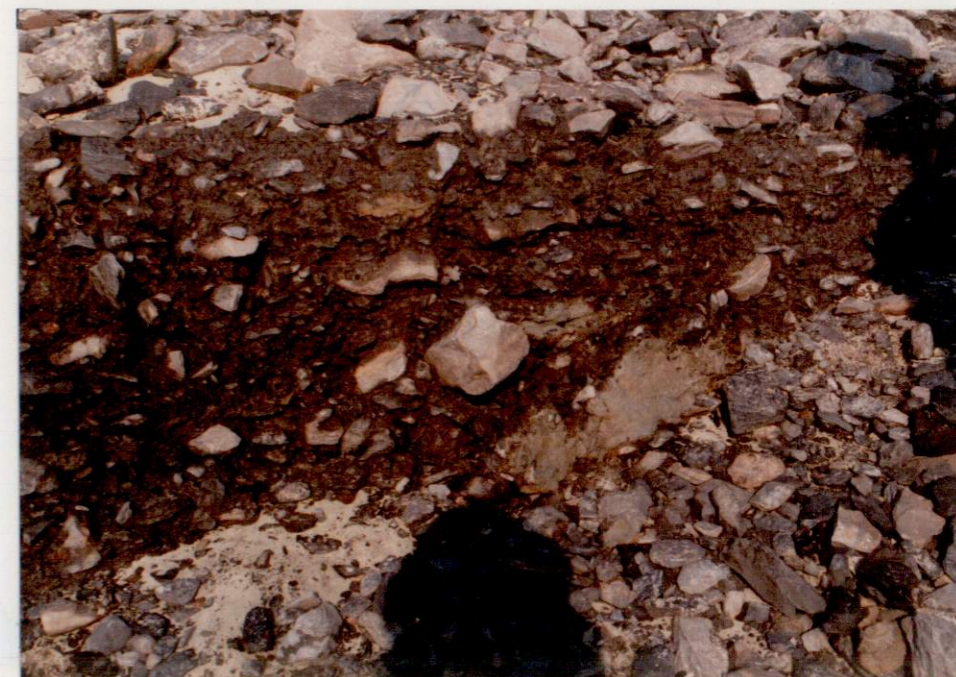
foto 7

Detail-opname mijnsteen enkele getijden na ingraving

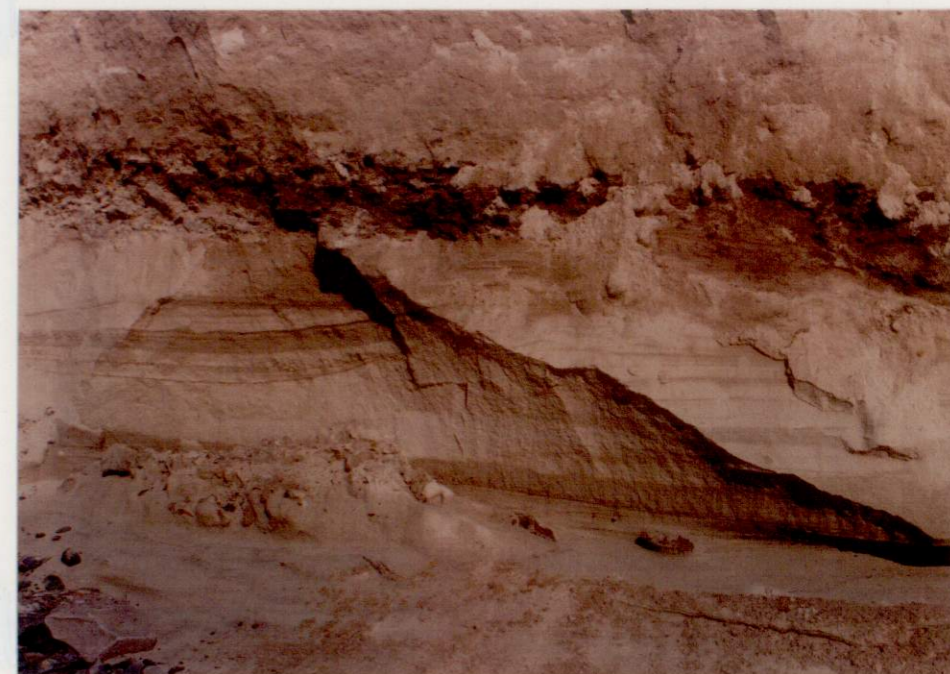
foto 8

Gelaagdheid in het (opgespoten) zandpakket
