## Vochtschade na brand

### De casus van de Elleboogkerk in Amersfoort

# **VOCHTSCHADE NA BRAND: DE CASUS VAN DE ELLEBOOGKERK IN AMERSFOORT**

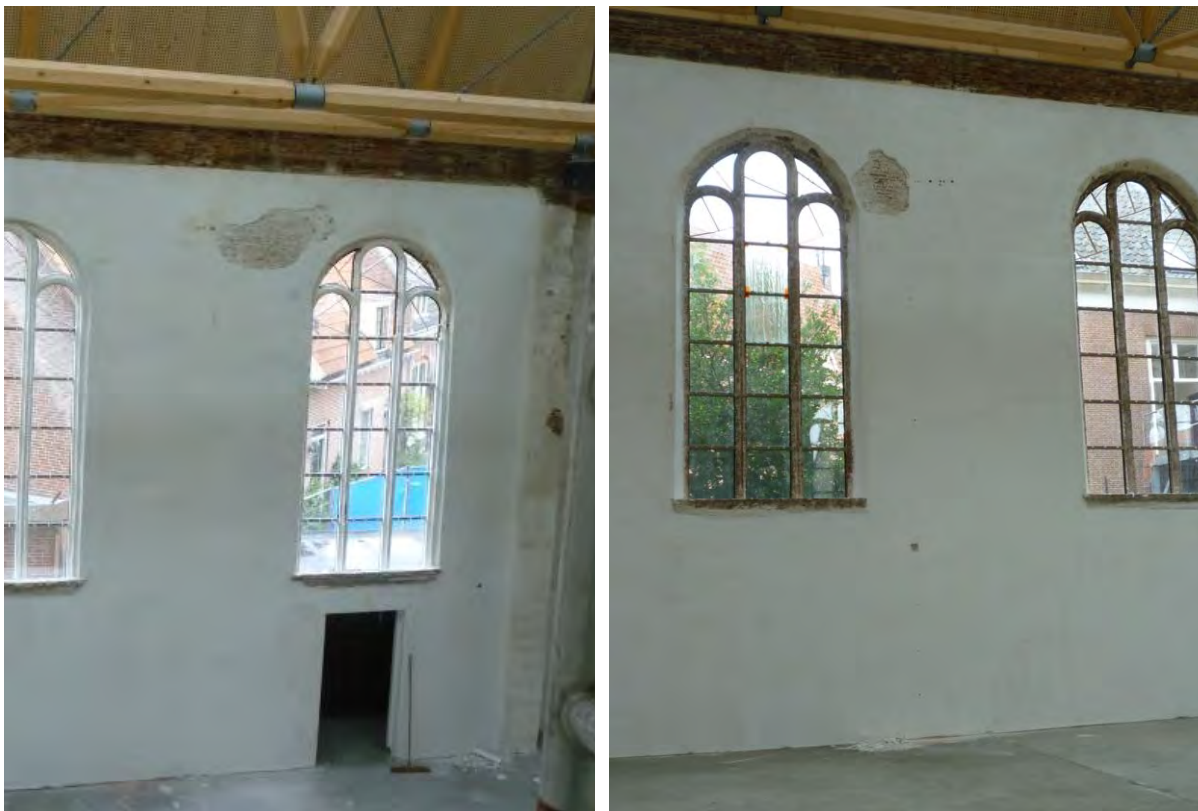
Op het moment van de eerste inspectie (juli 2012) toonden de gevels aan de binnenzijde, waar gepleisterd, lokaal schade in de vorm van loskomen van de pleister (figuur 1) en zoutuitbloei (figuur 2 links). Op de delen die nog niet gepleisterd waren en daar waar alleen de eerste laag pleister was aangebracht, was veel uitbloei zichtbaar (figuur 2 rechts). De toplaag van de pleister bleek, zoals verwacht, waterafstotende eigenschappen te bezitten. Als met een pipet waterdruppels op het oppervlak van de pleister worden gelegd, blijven deze sferisch en worden niet geabsorbeerd. Niettemin geeft de aanwezigheid van zoutuitbloei op het oppervlak van de pleister aan dat zouttransport naar het oppervlak plaats heeft gevonden voordat de pleister zijn waterafstotende eigenschappen kon ontwikkelen. Dit suggereert dat, op het moment van het aanbrengen van de pleister, de ondergrond erg nat moet zijn geweest. Op een locatie, boven de ingang, waren algen zichtbaar; een aanwijzing dat het metselwerk hier nog steeds zeer nat is.

**Figuur 1:** Loskomen van de pleisterlaag aan de binnenzijde van de zuid- (links) en noordgevel (rechts)

Uit het onderzoek blijkt dat het loskomen van de pleister steeds gepaard ging met een hoog vochtgehalte in de muur. Achter beschadigde en onbeschadigde plekken heeft het metselwerk vergelijkbare (lage) zoutgehaltes maar verschillende vochtgehalten: op de locaties waar de pleister is losgekomen, is het vochtgehalte duidelijk hoger dan op locaties waar geen schade ontstaan is. Het hoge vochtgehalte in de muur op het moment van het bepleisteren en het daarmee samenhangende transport van zouten vanuit het natte metselwerk naar de pleister, is geïdentificeerd als de directe oorzaak van het opgetreden schadeproces.

Dit onderzoek bevestigt dat het vochtgehalte in de muur op het moment van pleisteren van extreem belang is voor de duurzaamheid van de interventie. Omdat blussen van een brand vaak gepaard gaat met hoge hoeveelheid water dat in het metselwerk doordringt, is het van belang dat de muur voldoende tijd krijgt om te drogen voordat deze weer bepleisterd wordt, zeker wanneer het gebouw ook nog eens jarenlang open heeft gelegen. In dit geval (dikte van de muren ongeveer 35 cm; versnelde drogingscondities), was dus ca. 1,5 jaar nodig om het metselwerk voldoende te laten drogen.

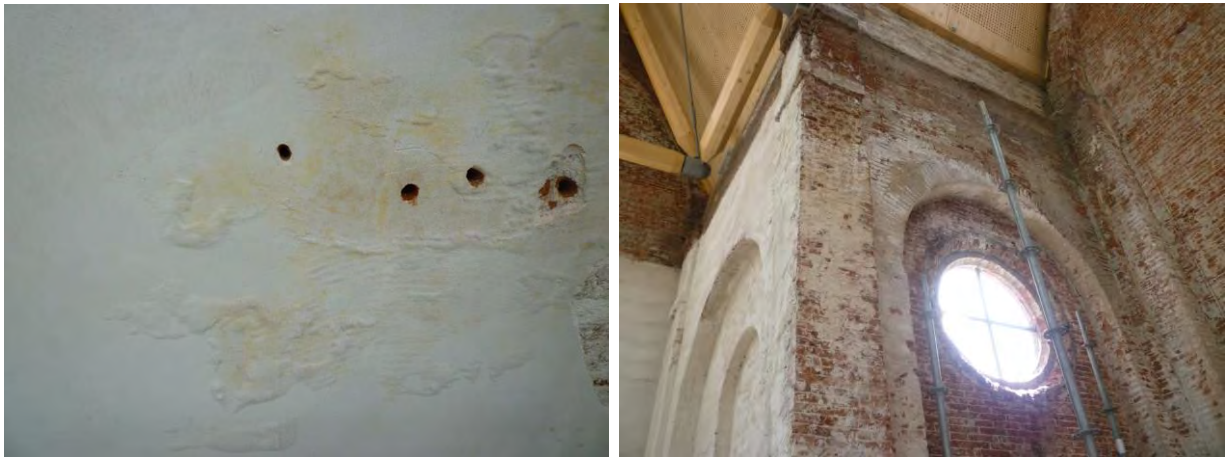
**Figuur 2:** Zoutuitbloei op de pleisterlaag (zuidgevel, naast de losgekomen pleister) (links) en op het nog niet gepleisterde deel van het metselwerk (rechts)

De resultaten van de ionchromatografie (IC) (figuur 8) en röntgendiffractie (XRD) metingen geven aan dat natriumsulfaat het belangrijkste aanwezige zout is. In de monsters uit de pleister van locatie B1 zijn ook nitraten en chloriden in lage hoeveelheden aangetroffen. Het hoge calciumgehalte, aangetroffen in de pleister is afkomstig uit het materiaal zelf.

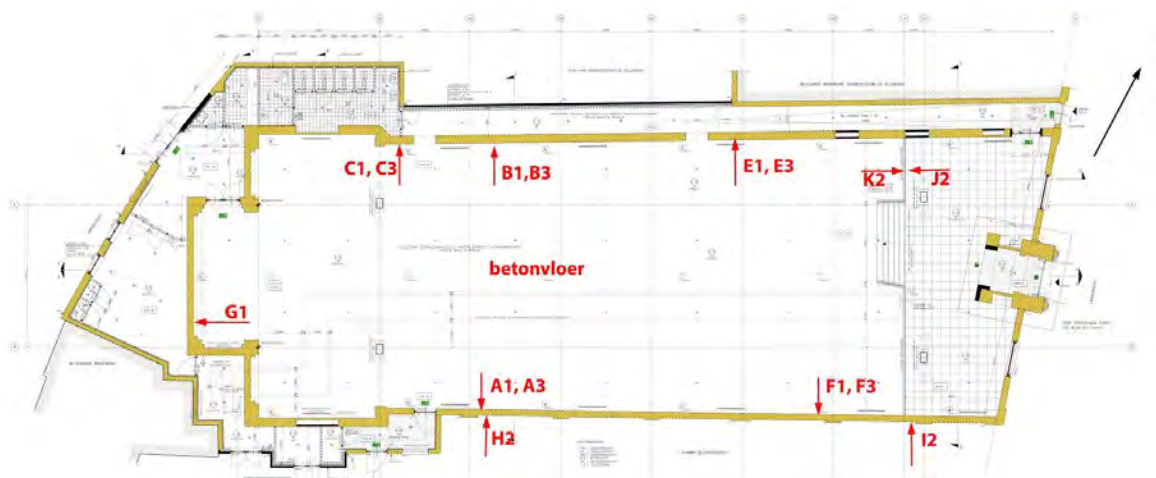
**Figuur 3:** Plattegrond van het gebouw met daarin aangegeven de locaties (A, B,...) van de bemonstering. Het cijfer geeft de bemonsteringscampagne (1<sup>e</sup>, 2<sup>e</sup> of 3<sup>e</sup>) aan. Op alle locaties, m.u.v. de eerste bemonsteringscampagne op de locaties E en F, zijn monsters genomen op meerdere hoogten langs een verticaal profiel

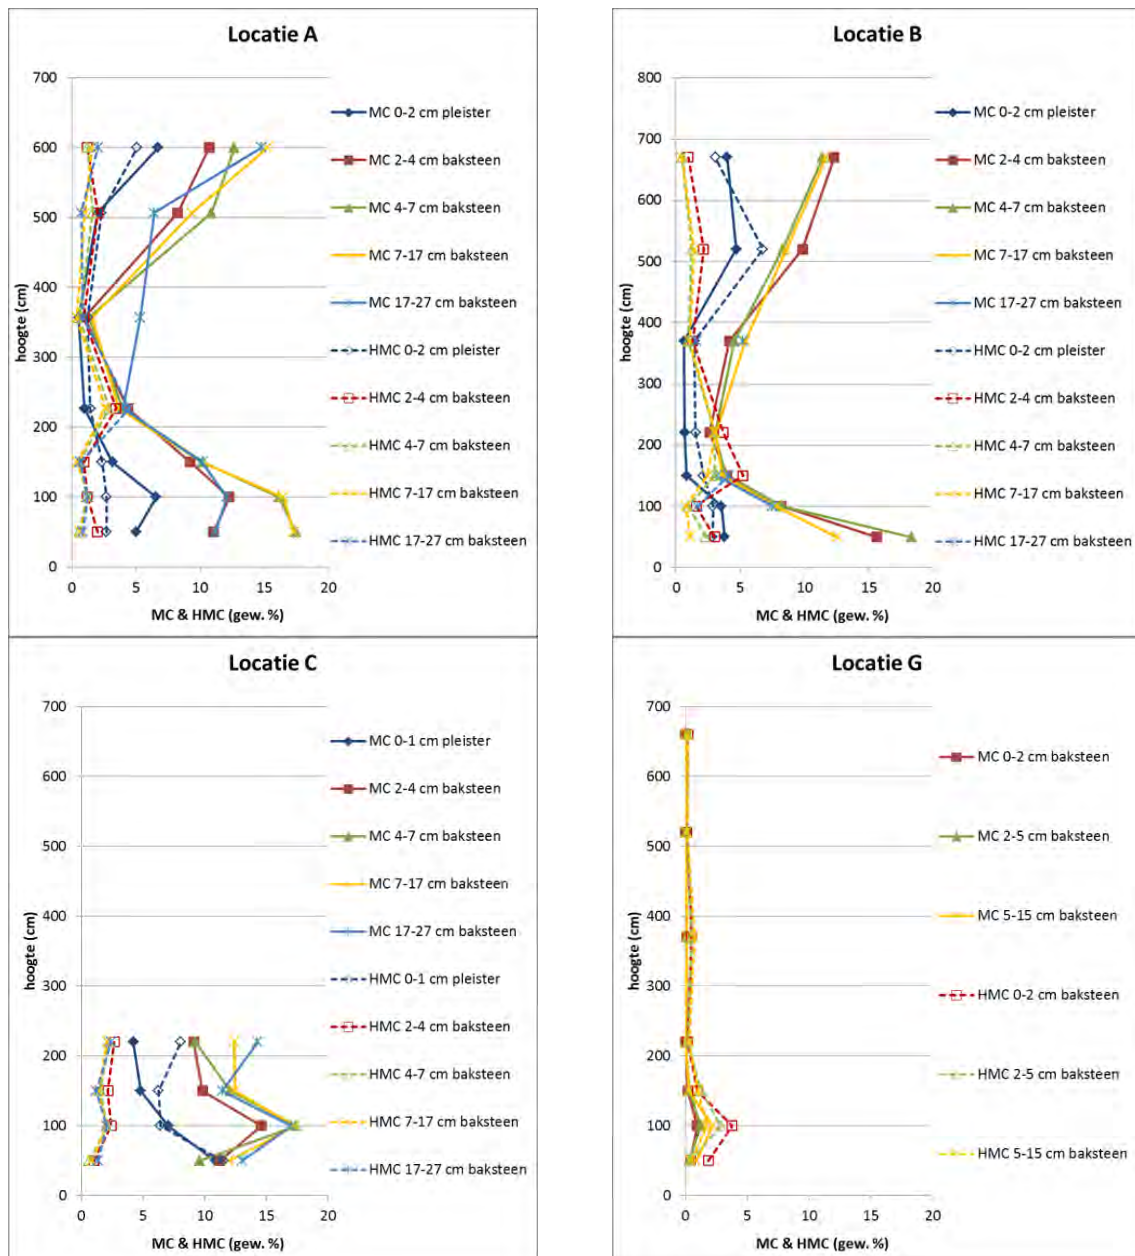
In het onderste gedeelte van de muur (tot 1 à 1,4 m) is het MC erg hoog en neemt het vervolgens af met de muurhoogte (figuur 4). Dit wijst op de aanwezigheid van een vochtbron vanaf beneden. Daarnaast is het vochtgehalte hoog in het bovenste deel van de muur (4 - 7 m), hetgeen wijst op vochttoetreding van bovenaf. De vochtbron kan in dit geval herleid worden tot regenwaterpenetratie: het metselwerk is, door het ontbreken van het dak, jarenlang aan regen blootgesteld geweest.

Op locatie C (pilaar noordgevel) is een hoog vochtgehalte gemeten tot 2,2 m hoogte (figuur 8): ook in dit geval is een vochtbron vanaf beneden aanwezig. Op locatie G (westmuur) is een laag vochtgehalte gemeten: deze muur is (net als het hele koor) recenter dan de rest van de kerk en, zoals bleek tijdens de bemonstering, voorzien van een spouw. Dit verklaart het lage vochtgehalte gemeten in deze muur.

**Figuur 4:** MC en HMC verdeling op locaties A, B, C en G tijdens de 1<sup>e</sup> bemonsteringscampagne

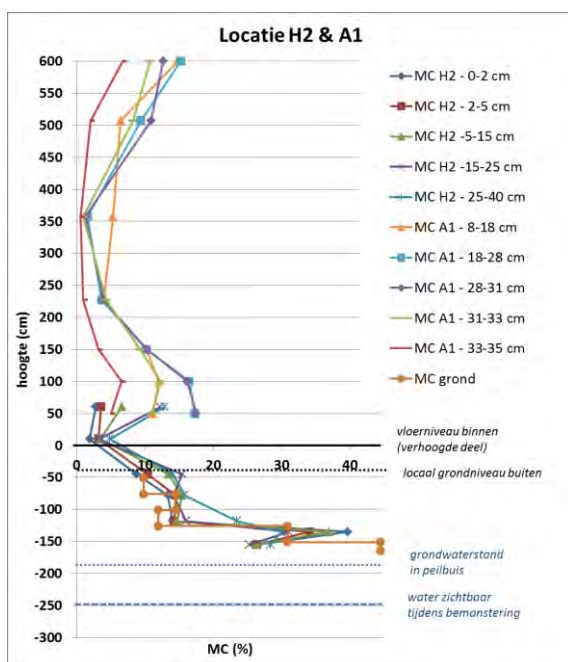
Het vochtgehalte in de fundering en in het lagere deel van de muur blijkt erg hoog en neemt af met de hoogte, tot 100 cm. Het MC in de grond neemt met de diepte toe.

Deze resultaten bevestigen dat optrekkend vocht vanaf de bodem aanwezig is tot ongeveer de hoogte van het vloerniveau in de kerk op locatie A (90 cm). Boven deze hoogte heeft het gemeten verhoogde MC een andere bron. Mogelijk heeft deze te maken met het water dat zich, tijdens het blussen en de periode waarin geen dak aanwezig was, heeft verzameld op de

**Figuur 5:** Actueel vochtgehalte (MC) op locatie H (2<sup>e</sup> campagne) en A (1<sup>e</sup> campagne). Diepten zijn vanaf de buitenzijde van de gevel gegeven

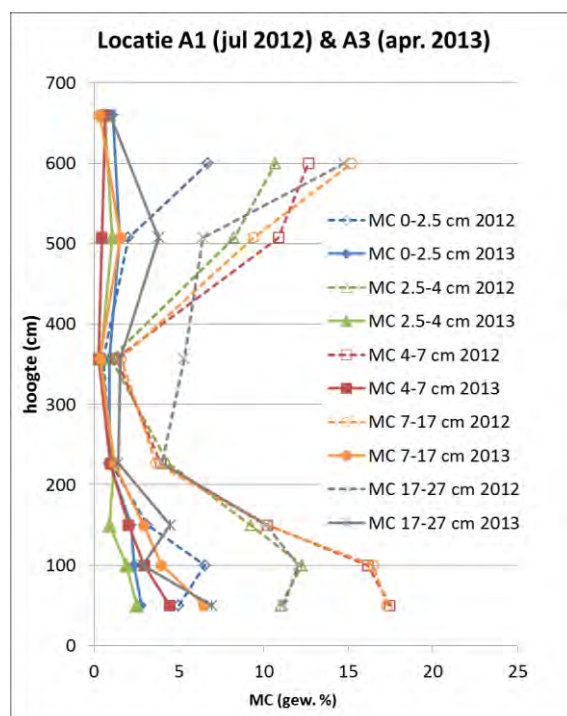
betonvloer en vanaf daar in de muur is (op)getrokken. Deze hypothese wordt bevestigd door de resultaten van de 3<sup>de</sup> bemonsteringscampagne, ongeveer 9 maanden later dan de 1<sup>ste</sup> bemonstering (figuur 6). Het MC in de muur is veel lager geworden, waaruit blijkt dat deze vochtbron toen niet meer aanwezig was en de muur aan het drogen is.

**Figuur 6:** MC-verdeling gemeten in juli 2012 (1<sup>e</sup> campagne, A1, gestippelde lijnen) en in april 2013 op dezelfde locatie (3<sup>e</sup> campagne, A3, getrokken lijnen)

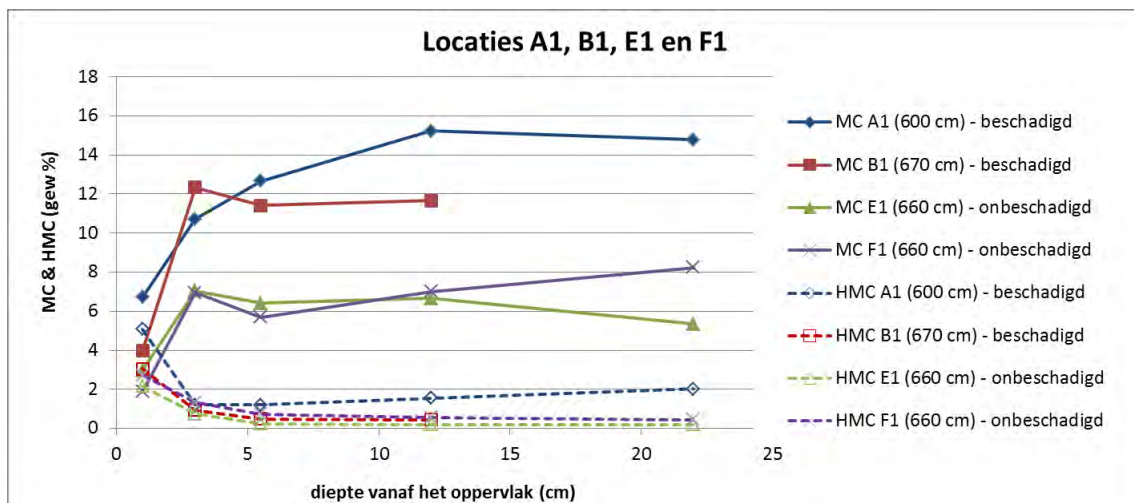
Wanneer MC en HMC in beschadigde locaties (loskomen van de pleister of zoutuitbloei) en niet beschadigde locaties vergeleken worden (figuur 7), is het duidelijk dat de schade plaats heeft gevonden op de locaties met de hoogste vochtgehalten (A1 en B1); op locaties waar het vochtgehalte lager is (E1 en F1), is er (nog) geen schade zichtbaar. Het zoutgehalte op beschadigde en onbeschadigde locaties verschilt echter niet sterk. Op beide locaties bevinden de meeste zouten zich in de pleisterlaag.

Opvallend is dat het HMC dieper in de muur veel lager is dan in de pleister. Dit betekent dat op de bemonsterde locaties zich geen significante hoeveelheden zouten in het metselwerk zelf bevinden. Het zoutgehalte zal dus niet veel hoger meer worden tijdens het verder drogen van het metselwerk; het risico op toekomstige zoutschade lijkt daarmee beperkt. De latere metingen, in 2013, laten inderdaad geen relevante verdere verhoging van het zoutgehalte in de pleister en geen ontwikkeling van nieuwe schade zien (het metselwerk is intussen gedroogd).

**Figuur 7:** MC en HMC verdeling op beschadigde (A1 en B1) en onbeschadigde locaties (E1 en F1) (hoogte van bemonsterde locaties: 6-7 m)

Het uitgevoerde onderzoek heeft, naast het identificeren van de vochtbron, het mogelijk gemaakt om inzicht te krijgen in het risico van schade aan de pleister in de toekomst. Omdat het onderzoek aantoonde dat het risico van schade voor de nog niet beschadigde delen laag was, hoefde het grootste deel van de pleister niet vervangen te worden, met besparing van tijd en geld als resultaat.

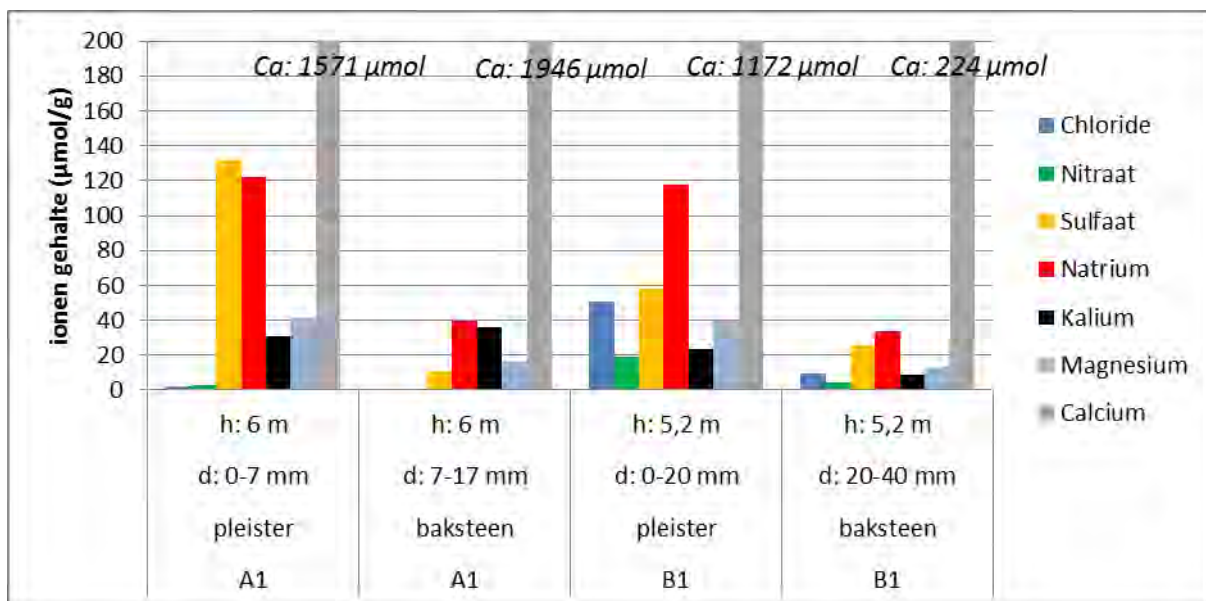
**Figuur 8:** Ionengehalte gemeten door middel van ionchromatografie (de balk voor het calciumgehalte loopt uit de schaal, maar is voor de leesbaarheid van de grafiek bij 200 afgebroken; het precieze calciumgehalte staat bij de balk vermeld)
