Bezwijken Grimburgwal

Leerpunten voor het Amsterdamse areaal

Rapid Assessment 2020

Def versie 8 maart 2021

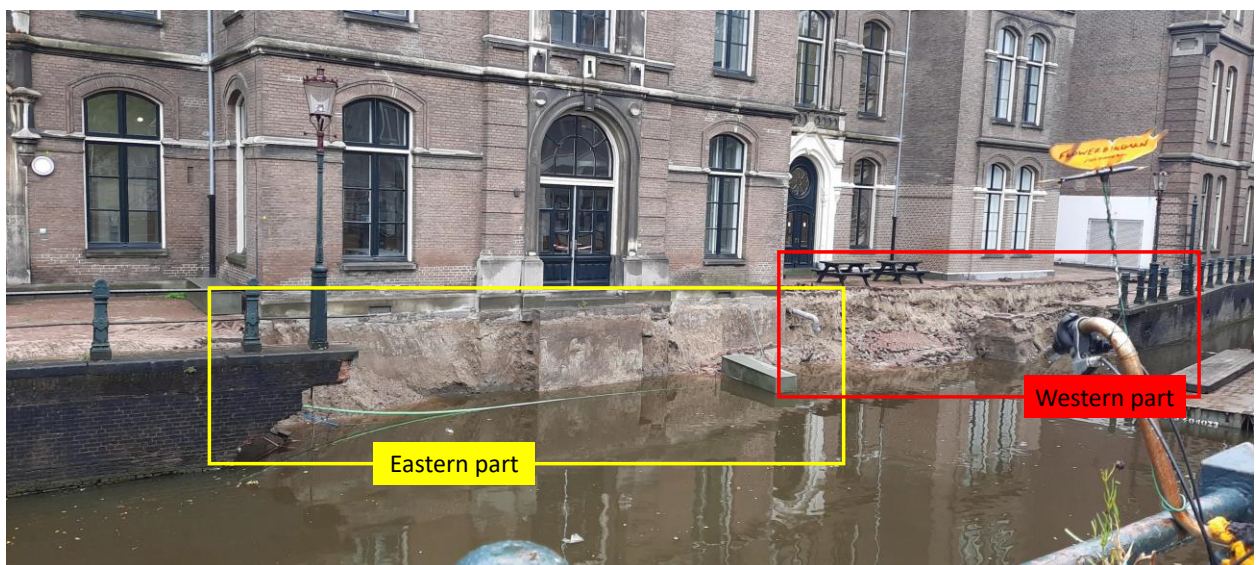
Bij het onderzoek naar de instorting is een verschil op te merken tussen het oostelijke en het westelijke deel van de instorting, zie Figuur 3.11. Op het oostelijke deel vertoont de ingestorte grond een regelmatig, glad oppervlak, waardoor de fundering van het gebouw gedeeltelijk zichtbaar is. Aan de westkant vertoont de ingestorte grond een onregelmatig profiel. Het oostelijke deel is het deel dat de kortste afstand tot aan het gebouw kent, voor het “uitstekende” deel in het midden.

Figuur 3.11 Overzicht van de ingestorte kade in oostelijk en westelijk deel.

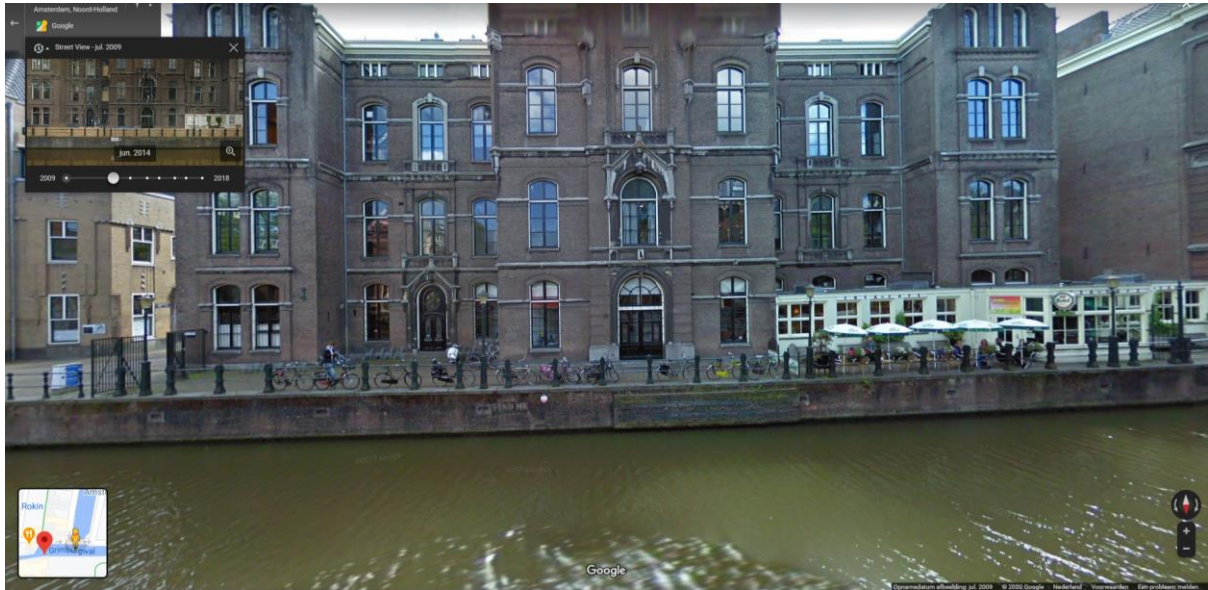
Op foto's is te zien hoe over de jaren beschadigingen in het metselwerk zijn opgetreden. Zie Figuur 4.10. Tussen 1981 en 2008 zijn geen foto's bekend. In 2008 is er al schade zichtbaar en is de houten beschotting tegen aanvaring al aangebracht. In de (laatste) foto van Mei 2019 is de schade duidelijk zichtbaar. Na mei 2019 zijn er geen foto's beschikbaar.

Figuur 4.10 Ontwikkeling schade aan het metselwerk op basis van foto's tot aan mei 2019

Er is in de foto's van Figuur 4.10 verder te zien dat er planten groeien aan/in de wand. Dit kan duiden op scheurvorming in het metselwerk. Een deel van de planten groeit achter de houten beschotting. Volgens een deskundig plantenexpert zijn de wortels van het zichtbare type planten zeer klein en niet krachtig genoeg om schade in het metselwerk te veroorzaken [17].

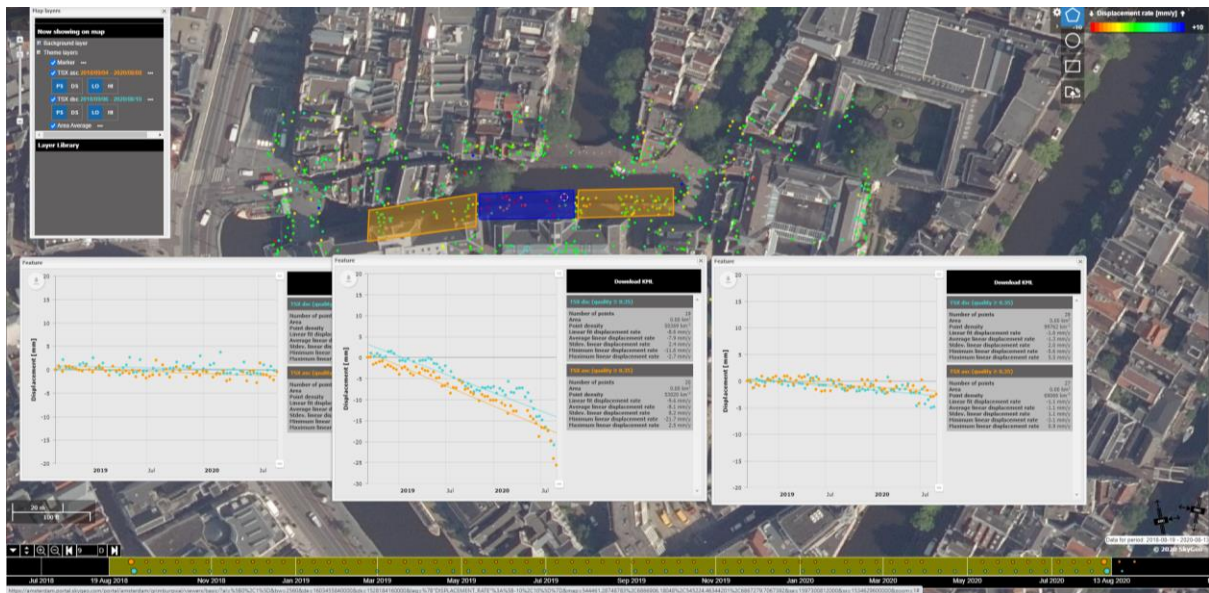
Figuur 4.13 laat de zakkingen in de tijd zien voor de drie delen (ingestort, deel oost ervan en deel west ervan). Hierin is de significant grotere zakkingsnelheid van het ingestorte deel goed te zien.

Figuur 4.13 Zakkingsnelheden ingestort (blauw) deel en aanpalende delen (oranje),

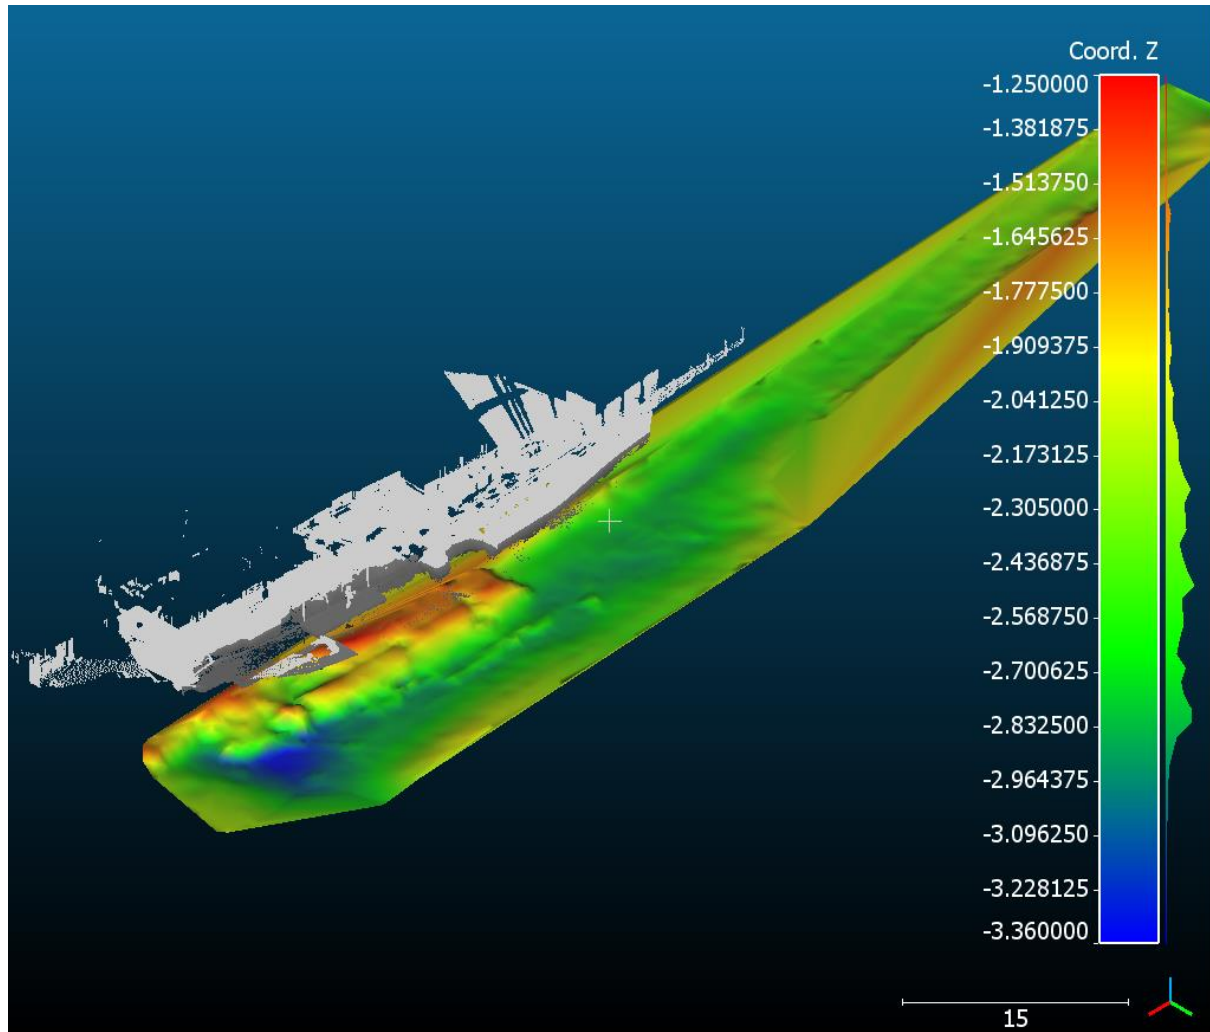
Uit de analyse van de bodemgegevens blijkt dat de bodem van de gracht in 2020 ter plaatse van de instorting plaatselijk dieper was dan gebruikelijk (NAP -2,4 m is normaal volgens Waternet [9]). Uit de bodemgegevens (zie Figuur 4.20) blijkt dat de restanten van de instorting duidelijk zichtbaar zijn. Naast de instorting is de bodem zichtbaar dieper aan de oostzijde (tot NAP -3,35m) en aan de westzijde (NAP -2,8m). De diepte precies voor de instorting is vanwege de restanten natuurlijk niet zichtbaar.

Figuur 4.19 Overzicht bodemligging 2020 (na instorting), dieptes tov NAP

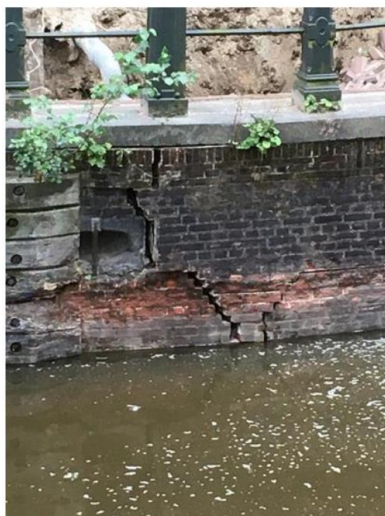
De middelste scheur (scheur B) was enkele minuten voor het bezwijken van de constructie duidelijk zichtbaar (Figuur 6.1). De scheur bevond zich in een gebied dat onderhevig was aan metselwerk schade door: (1) aanvaringen van boten, vooral net naast de aanvaarbescherming, (2) groei van planten, vooral in het bovenste deel van de kademuur, (3) omgevingsinvloeden (zout of vriezen / ontdooien) rond het waterpeil.

Het is niet duidelijk of de scheur al bestond vóór de activering van het belangrijkste faalmechanisme, wat leidde tot het instorten van de kademuur. Uit een kwalitatieve analyse van foto's die voor augustus 2017 uit Google maps zijn gehaald, is afgeleid dat een vergelijkbare scheur zichtbaar is in hetzelfde gebied (Figuur 6.2). De vorm van de scheur lijkt anders dan de vorm die vóór de instorting werd waargenomen. Het bestaan van scheuren in dit gebied kan te maken hebben met een verlies van draagkracht van de fundering, wat leidt tot verzakking van het metselwerk.

Figuur 6.1 – Middelste scheur (B) net voor bezwijken.

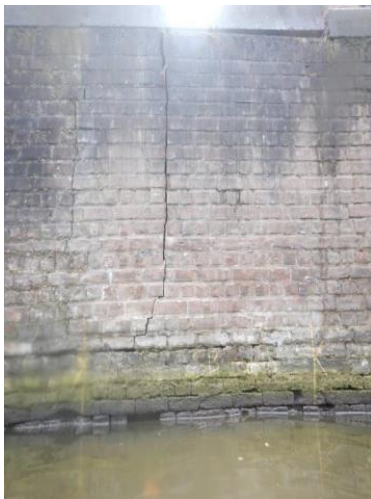
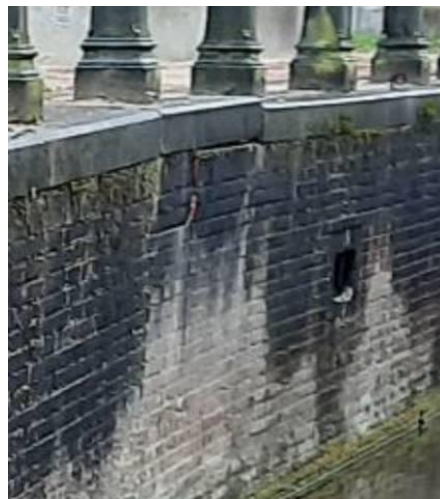
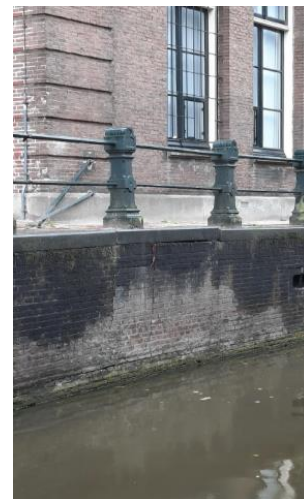
REF 4

Cracks right from expansion joint. Two cracks can be identified from top to water level.

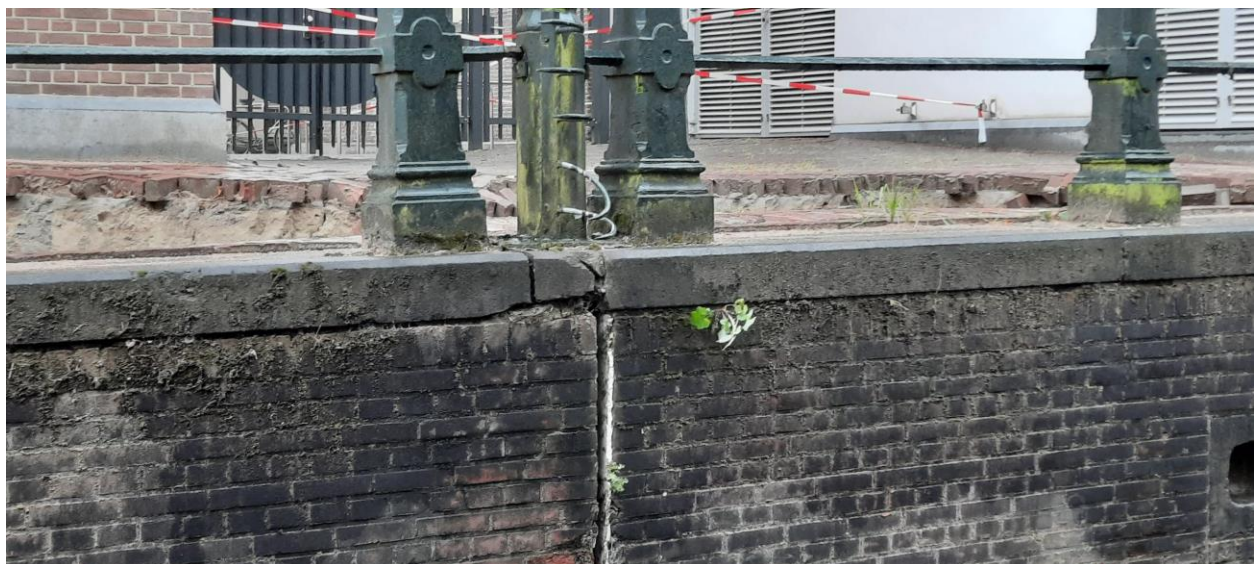
REF 10

Expansion joint, deck is cracked, joint expands fully,
