RAPPORT BETREFFENDE DE STORMVLOEDEN OP 6, 7 en 8 APRIL 1943.
(in Zuid-Holland)

BESCHRIJVING VAN SCHADEN AAN EENIGE DIJKEN
TENGEVOLGE VAN DEN VLOED VAN 7 APRIL 1943

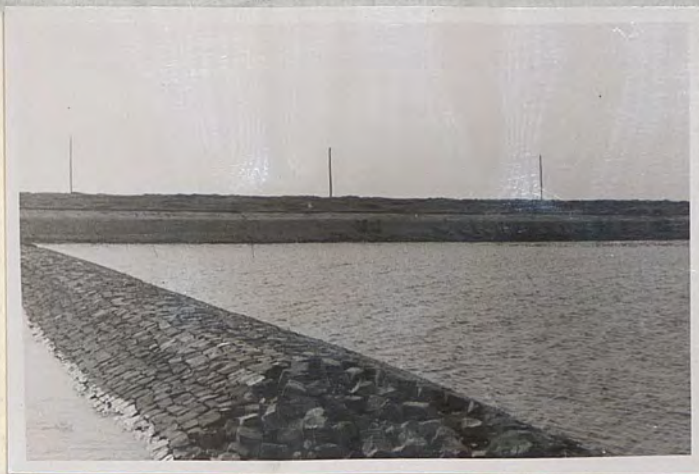
De dijk heeft weinig voorland (foto 1); doch door de in 1941 aangelegde kribben zullen de kribvakken opslibben. Er is een griendbeplanting op de smalle strook voorland gemaakt, doch toevallig had men deze juist van te voren gekapt. Slechts op één plaats was de griend nog aanwezig en de veekrand lag hier dan ook 1 m beneden den dijkskruin. De golfoploop was hierdoor dus ongeveer 1,20 m of meer verlaagd.

1. De Moerdijk beoosten het dorp met een der in 1941 aangelegde kribben (kop door storm beschadigd). De griend is gekapt; voorland is nog niet aanwezig. De veek ligt boven op den kruin.

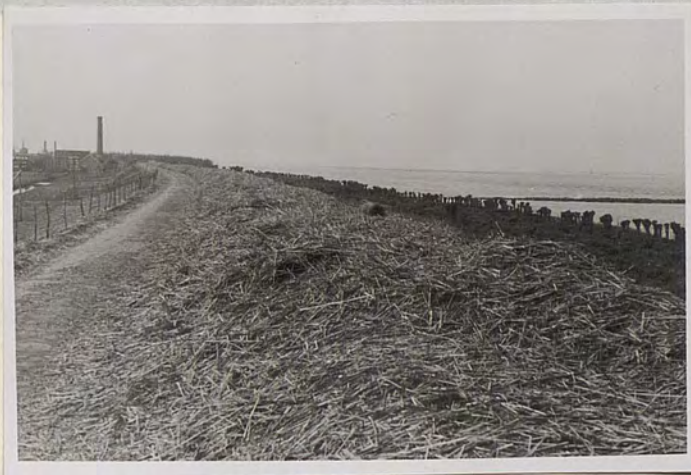
Foto 2 geeft een algemeen beeld van den toestand na den storm. De rietveek

lag gemiddeld ter dikte van ongeveer 20 à 50 cm boven op de kruin van den dijk. De daarachter gelegen weg was toen de foto genomen werd reeds grootendeels van dit riet gezuiverd. Het binnenbeloop was nog gedeeltelijk bedekt met veek (foto 3).

2. De veek is over den kruin en den weg heengeslagen. Op den achtergrond is het gemaal van den Royalen Polder.

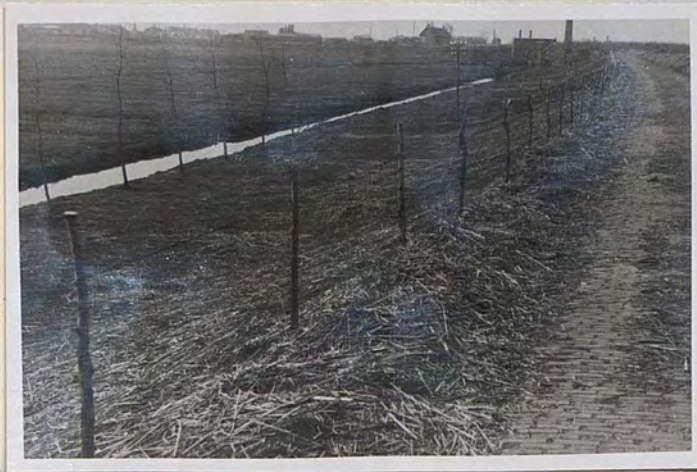
3. De veek ligt overal op het binnenbeloop. Op den achtergrond het dorp Moerdijk en het gemaal van den Royalen Polder.

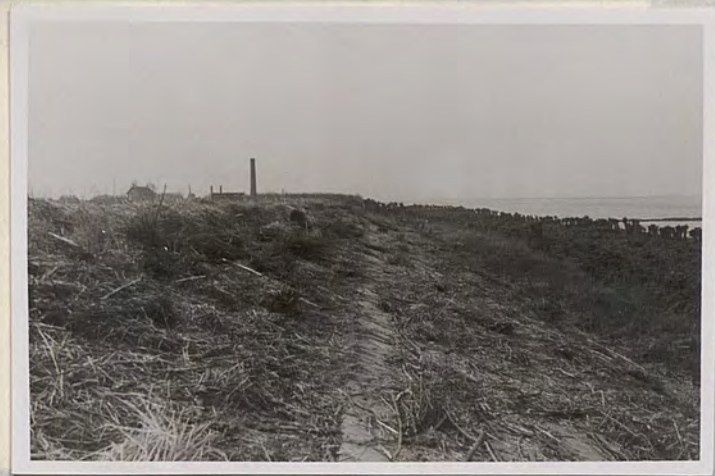
De betonbeugels, waarmede het buitenbeloop gedeeltelijk bekleed is, hebben zich goed gehouden (foto 4). De groote hoeveelheid veek heeft waarschijnlijk de golven sterk gebroken en het beloop gespaard.

4. Buitentalud op 14 April. De betontegels hebben zich vrij goed gehouden.

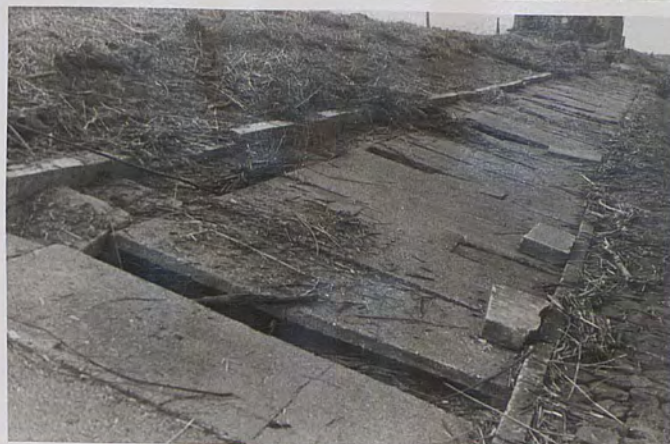
De betonplaten (foto 5), waarmede eveneens een gedeelte van den dijk bekleed is, hebben zich bepaald slecht gehouden. Zij waren trouwens reeds tevoren in een verwaarloosden toestand. De platen waren op enkele plaatsen verdwenen en gedeeltelijk ondermijnd. Velen waren gebroken.

5. De betonplaten zijn als verdediging slecht. Veelal gebroken en onderspoeld. Reeds lang verwaarloosd.

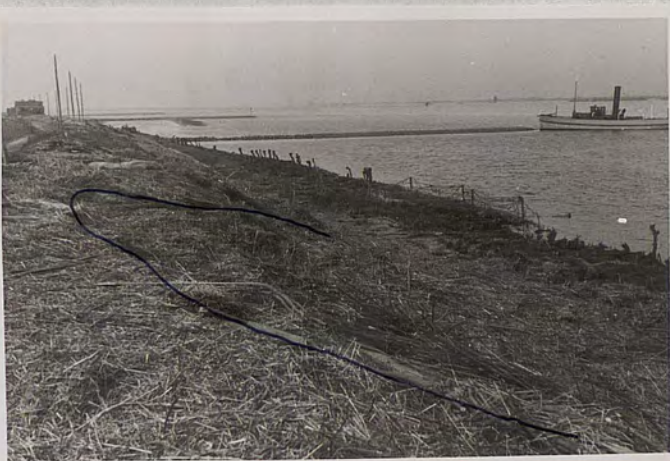
In het buitenbeloop waren kuilen aanwezig van soms ongeveer 10 m lengte (foto 6). De diepte was niet zeer groot. Vermoedelijk heeft de veek het verder uitslijpen belemmerd. Zandzakken zijn slechts sporadisch gebruikt. Merkwaardig is dat een der kuilen een verzakkingskuil was (foto 7).

6. Een aanzienlijke wegzakking, gedeeltelijk wegspoeling. Wanneer niet zo veel veek aanwezig was geweest zouden de gaten nog groter geworden zijn.

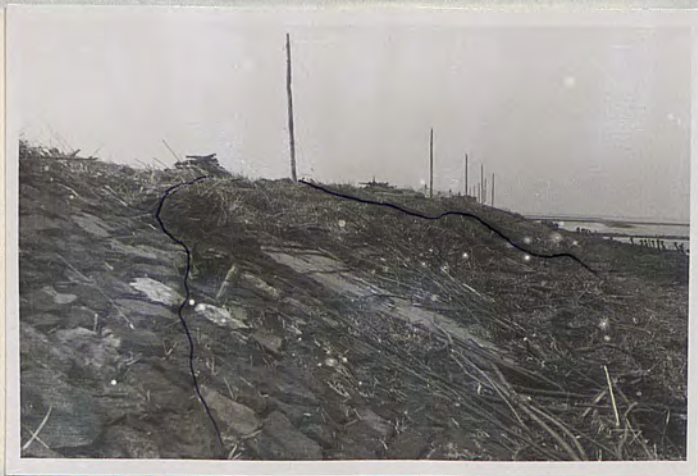
7. Hetzelfde gat.

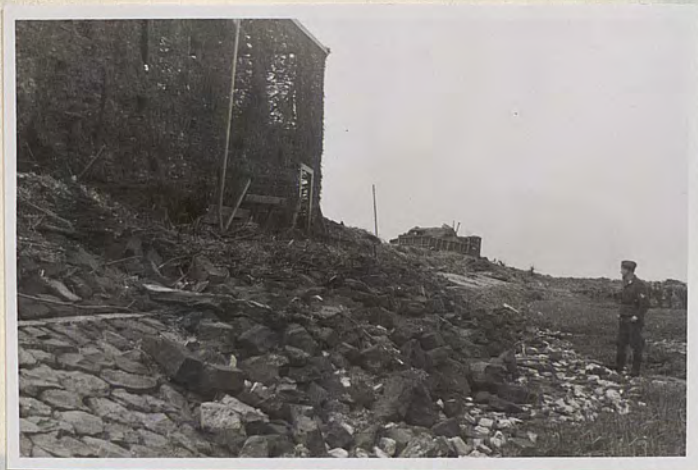
Foto 8 geeft nog de verwoesting te zien bij een der Duitsche camouflagewerken op den dijk. Deze werken bestaan gedeeltelijk uit gaten in het dijkslichaam. Vooral in het binnentalud treft men loopgraven e.d. aan, soms ook dwars door de kruin, doch dan aan de rivierzijde afgesloten door een betonschermpje.

8. Vernieling bij een camouflage.

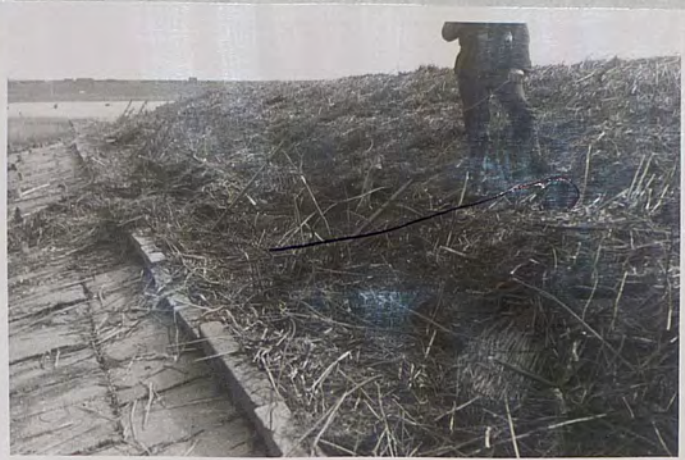
begp De boven de betonbeugels aangebrachte versperring van prikkeldraad is overal scheef geslagen. De gaten die men voor de ijzeren paaltjes heeft gegraven en daarna weer opgevuld, zijn overal leeggespoeld en boden den golven een aanvalspunt. Vele aanzienlijke gaten zijn daardoor in het binnentalud ontstaan (foto 9; op de foto komt het gat waar de soldaat bij staat niet goed uit vanwege de vulling met veek). Foto 10 geeft een beteren indruk van een ander gat.

9. Gat gespoeld boven betontegels tengevolge van aanwezigheid van prikkeldraadstaken.

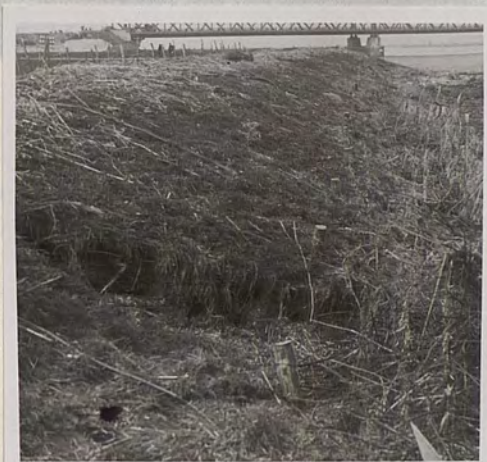
10. Spoelgat in buitentalud.

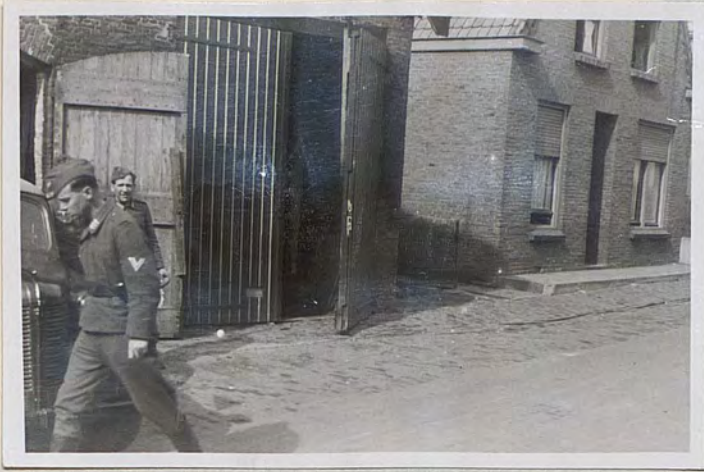
Foto 11 geeft de garage weer, waar het water onder de deuren over de straat stroomde. De waterkeering met vloedplanken en keermuurtjes laat in het dorp Moerdijk buitengewoon veel te wenschen over.

Bij een iets hoogereren vloed moeten hier rampen voorkomen. Ook in 1936 stroomde het water hier reeds over den dijk. Het moet als een toeval beschouwd worden, dat west Noord-Brabant nog steeds niet is ondergelopen. Bij een vloed met een frekwentie van eens in de 25 jaren zal de dijk vermoedelijk bezwijken en misschien wel eerder.

11. Niet waterdichte garage. Het water stroomde hier over den dijk en spoelde de straatstenen uit de straat. Ook in 1936 is dit hier voorgekomen, Dijkhoogte 3.30⁺

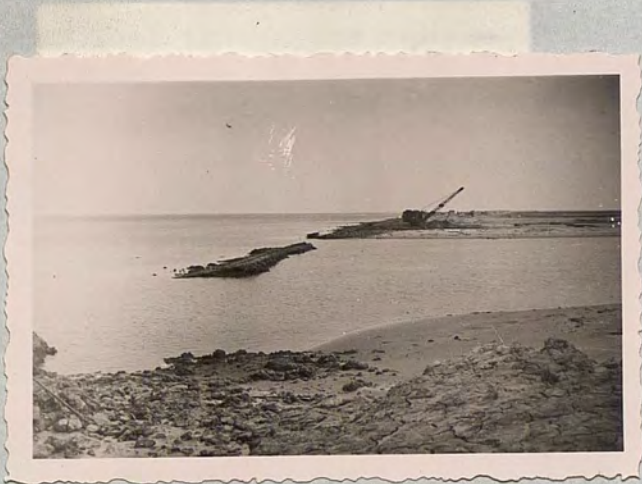
In het geheel telt men thans 16 volledige doorbraken tot aan den kwelderbodem of dieper. Gaten ter breedte van ongeveer 100 à 150 m komen op een aantal plaatsen voor (foto's 12, 13 en 14). De diepte van de geulen in deze gaten is niet zeer groot. Op 28 April had men alle gaten voorloopig beteugeld, zoodat geen vloedbeweging meer kon plaats hebben. Toen vernielde een tweede stormvloed echter alle tijdelijke werken weer.

12. Uithuizermeeden. Dijkdoorbraak "Siemens".

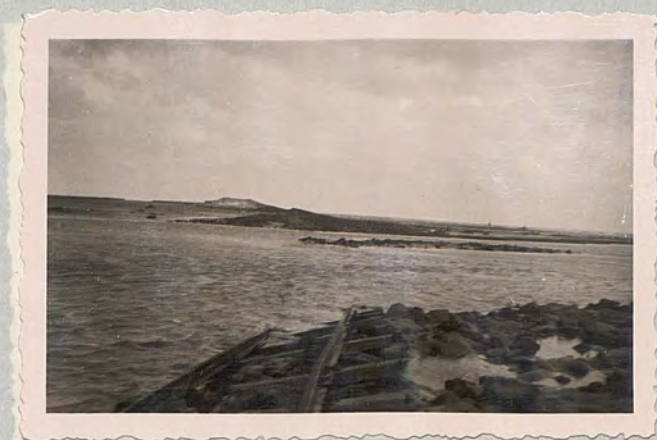
Foto 18 behoort bij foto 13. Beiden zijn op dezelfde standplaats genomen, de laatste naar het westen, de eerste naar het oosten gericht. De rail ligt door de twee gaten van foto 13 heen.

13. Uithuizermeeden. Andere doorbraak bij A. De geul naar de
Bems ontstond door dit gat.

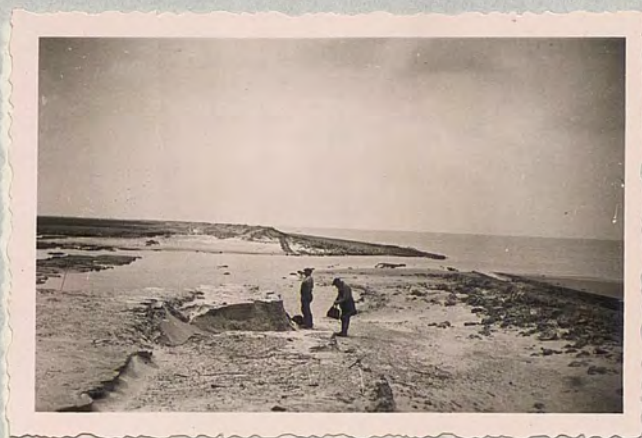
14. Idem. Dijkdoorbraak.

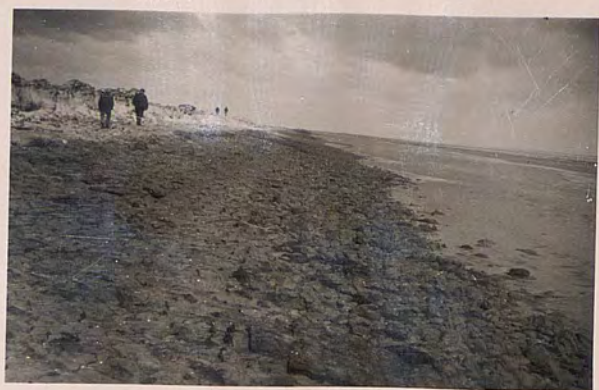
Vele dijkvakken zien er uit als foto 15 aangeeft. D.w.z. vrijwel alle zoden zijn vernield, niettegenstaande zij bekrammat waren en boven het peil van 3.50 + is het kleibekleedsel tevens verdwenen. Daarboven steken op een

min of meer plat vlak nog zandresten uit.

15. Idem. Buitentalud na storm. Alle zoden dood en weg.
Bovendeel dijk vernield.

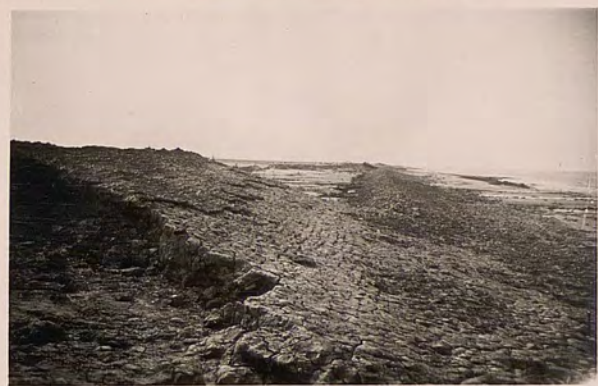
Een veel voorkomend beeld geeft ook foto 16. De zoden zijn verdwenen, behalve de bovenste reep van een kort dijkvakje dat is blijven staan.

16. Idem. Buitentalud. Enkele resten van het bovendeele zijn
blijven staan.

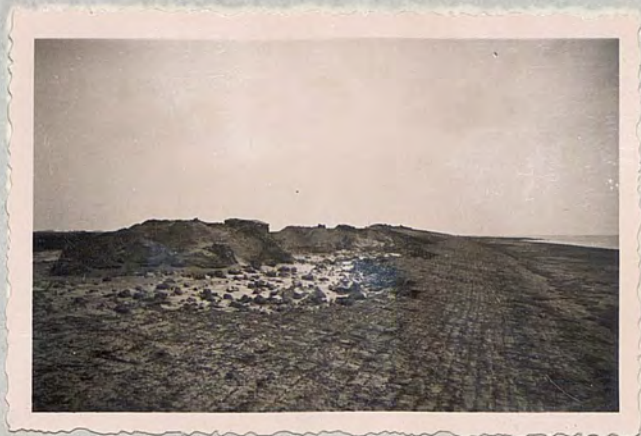
Foto 17 geeft hetzelfde; ook hier liggen alle doode zoden onder aan den dijksteen of ergens in het verwoeste deel.

17. Idem. De bovenkant van den dijk is één groote verwoesting.

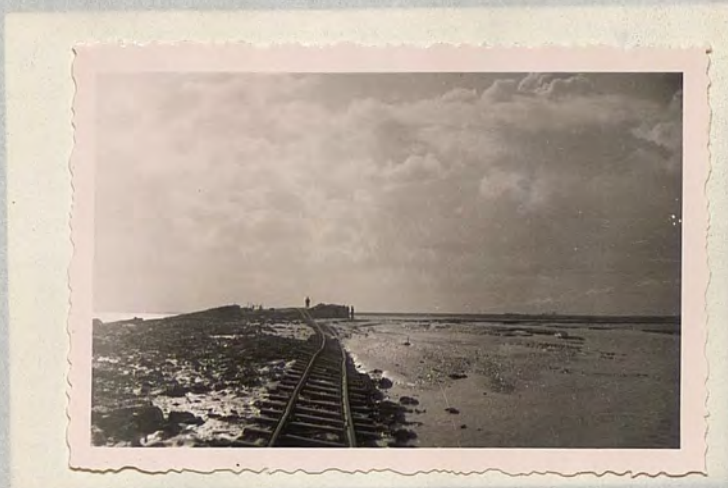
18. Idem. Resten van de binnenzijde van den dijk.

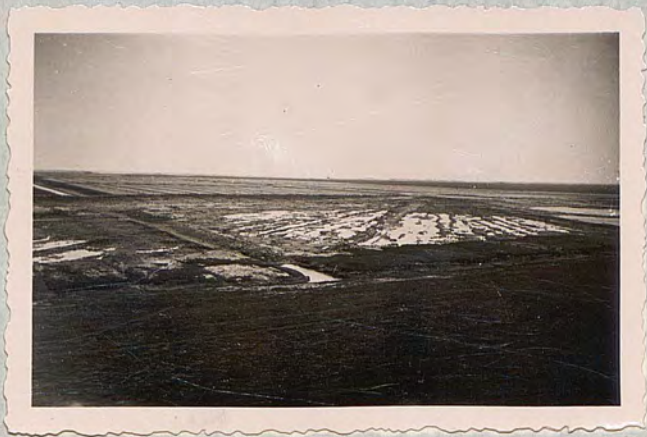
De zoden werden ontleend aan den in te polderen kwelder. Vele tientallen ha's moesten daardoor worden ontzood (foto 19). Daar vrijwel alle zoden dood zijn moeten evenzoovele andere ha's ook nog worden ontzood. Ook de kleigaten in den in te polderen kwelder ^{waaruit de klei gehaald is} hebben veel grondoppervlakte vernield. Het is wel de bedoeling weer een laag teelaarde aan te brengen, die men uit den ouden dijk hoopt te halen, doch het is de vraag of dit homogeen land levert. Kostbaar is deze methode zeker.

19. Idem. Ontzoding en ontgraving van den kwelder.

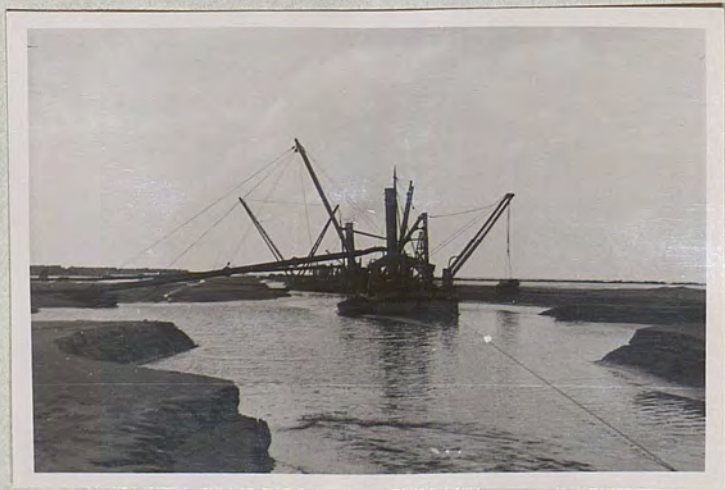
Zanddammen, die men aanvankelijk gemaakt heeft, spoelden bij het eerstvolgend tij weg (foto 22). Kleidammen hebben het gehouden. In de geulen langs den dijk kon dus het peil van omstreeks wadhoogte (20 à 30 cm - HW) gehandhaafd worden. Had men deze kleidammen niet kunnen houden, dan was de werkwijze een fiasco geworden. Gelukkig dus dat zij wel tegen het normale weer bestand waren.

22. Gebaggerde geul voor zandwinning bij dijk Uithuizermeeden.

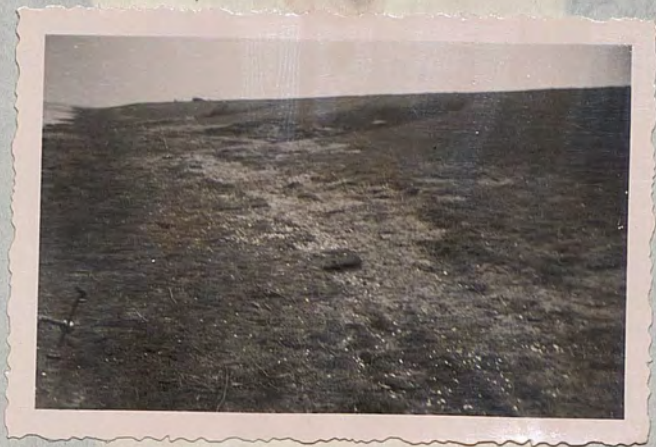
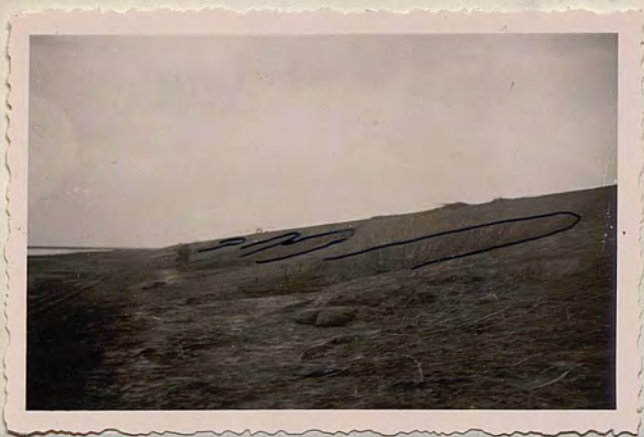
De schade bestond uit een acht à tiental gaten in het buitentalud,

met een steile kant van achteren van ten hoogste 2 m. De schade wordt geraamd op f 50.000. Het Rijk betaalde de schade van de eerste twee jaren, ^{na aanleg} feitelijk een te korte termijn voor een door het Rijk gemaakte nieuwen dijk. De polderlasten kunnen zodoende zeer hoog worden.

23. De Slikken. Gaten in buitentalud. Zoden weggespoeld.

24. De Slikken. Gaten in buitentalud. Zoden weggespoeld.
