EVALUATIE NOTA
VERDICHTEN

deelnota 1
27VERD_N_83001

**oosterscheldekering
verdichtingsschip MYTILUS**

Evaluatie nota Verdichtingschip MYTILUS

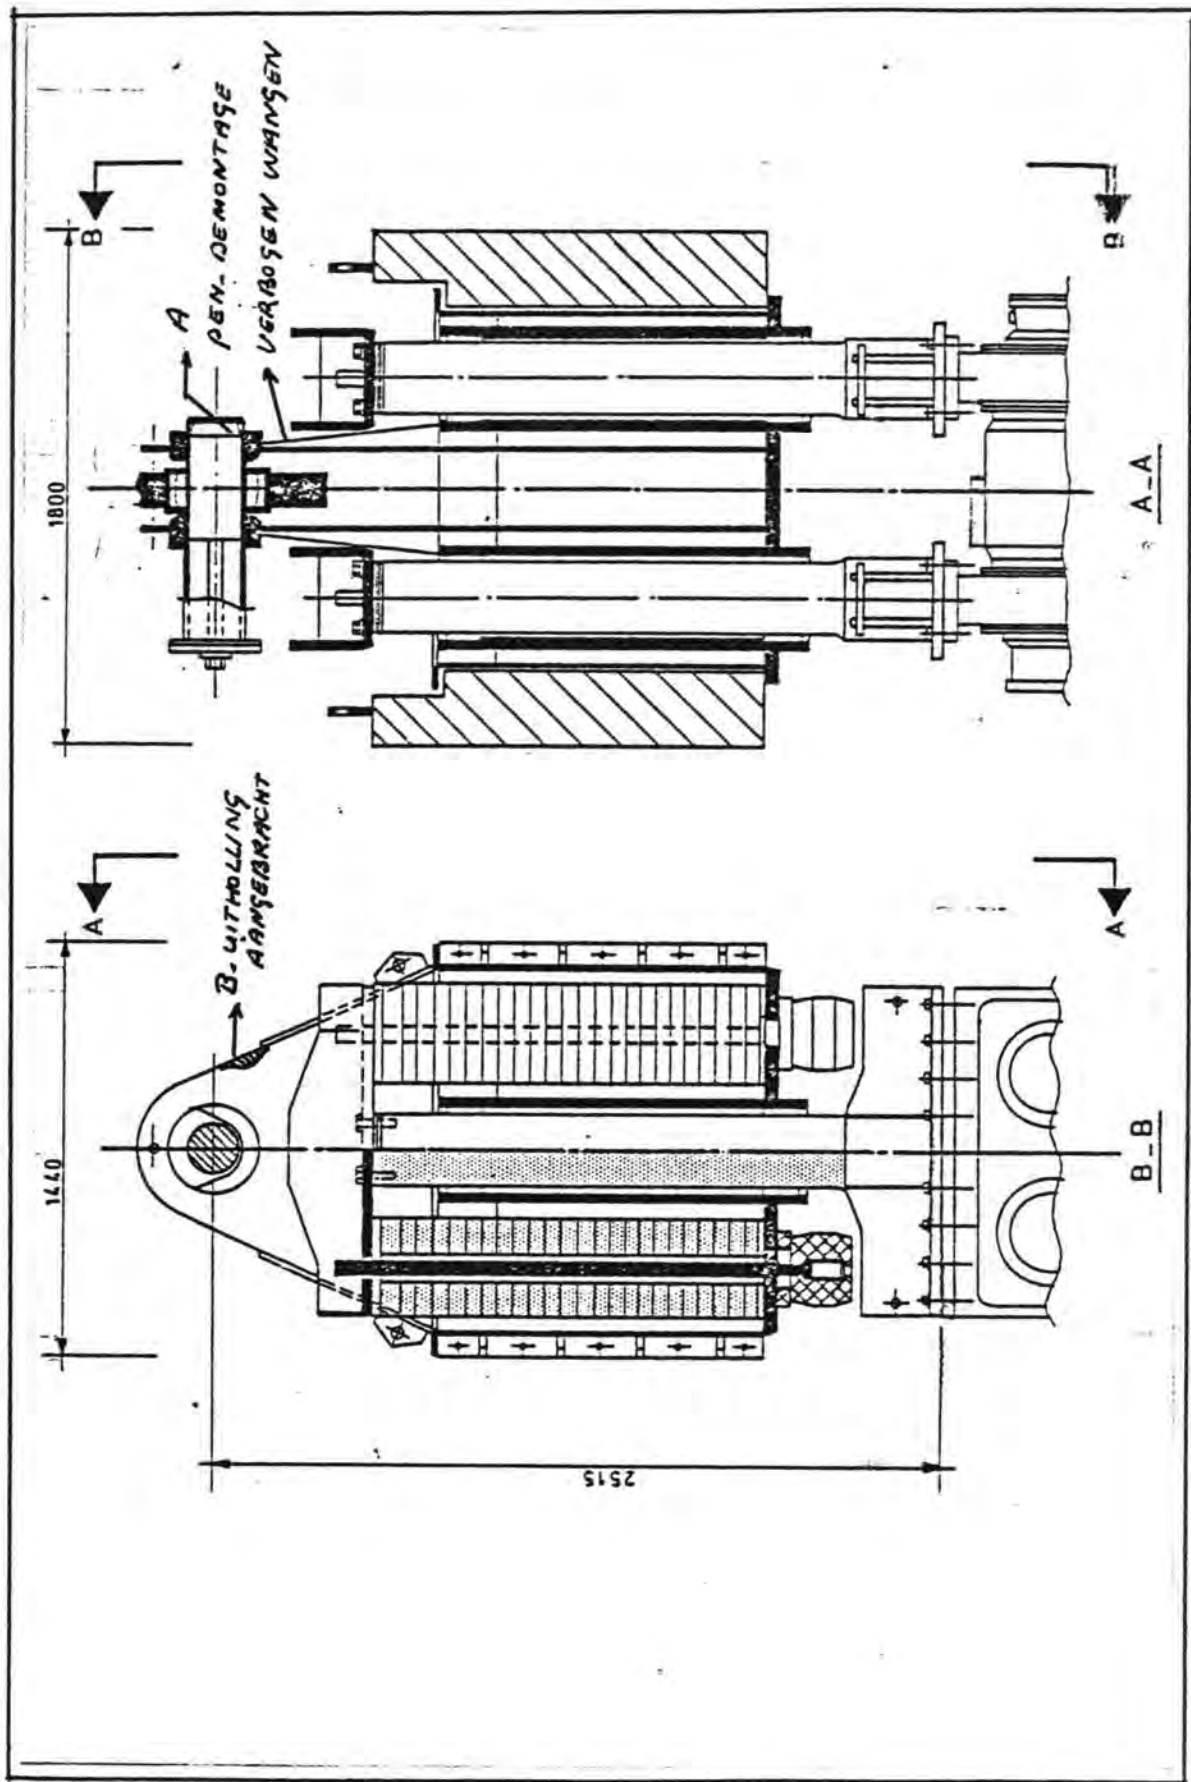
Figuur 7.7.

B: In de ophangwangen is bij B (zie figuur 7.7.) scheurvorming opgetreden. Door het uithollen van de platen is, teneinde een beter spanningsverloop in de materiaalovergang ter voorkoming van vermoeidheidsscheuren te verkrijgen, een grote verbetering bereikt.

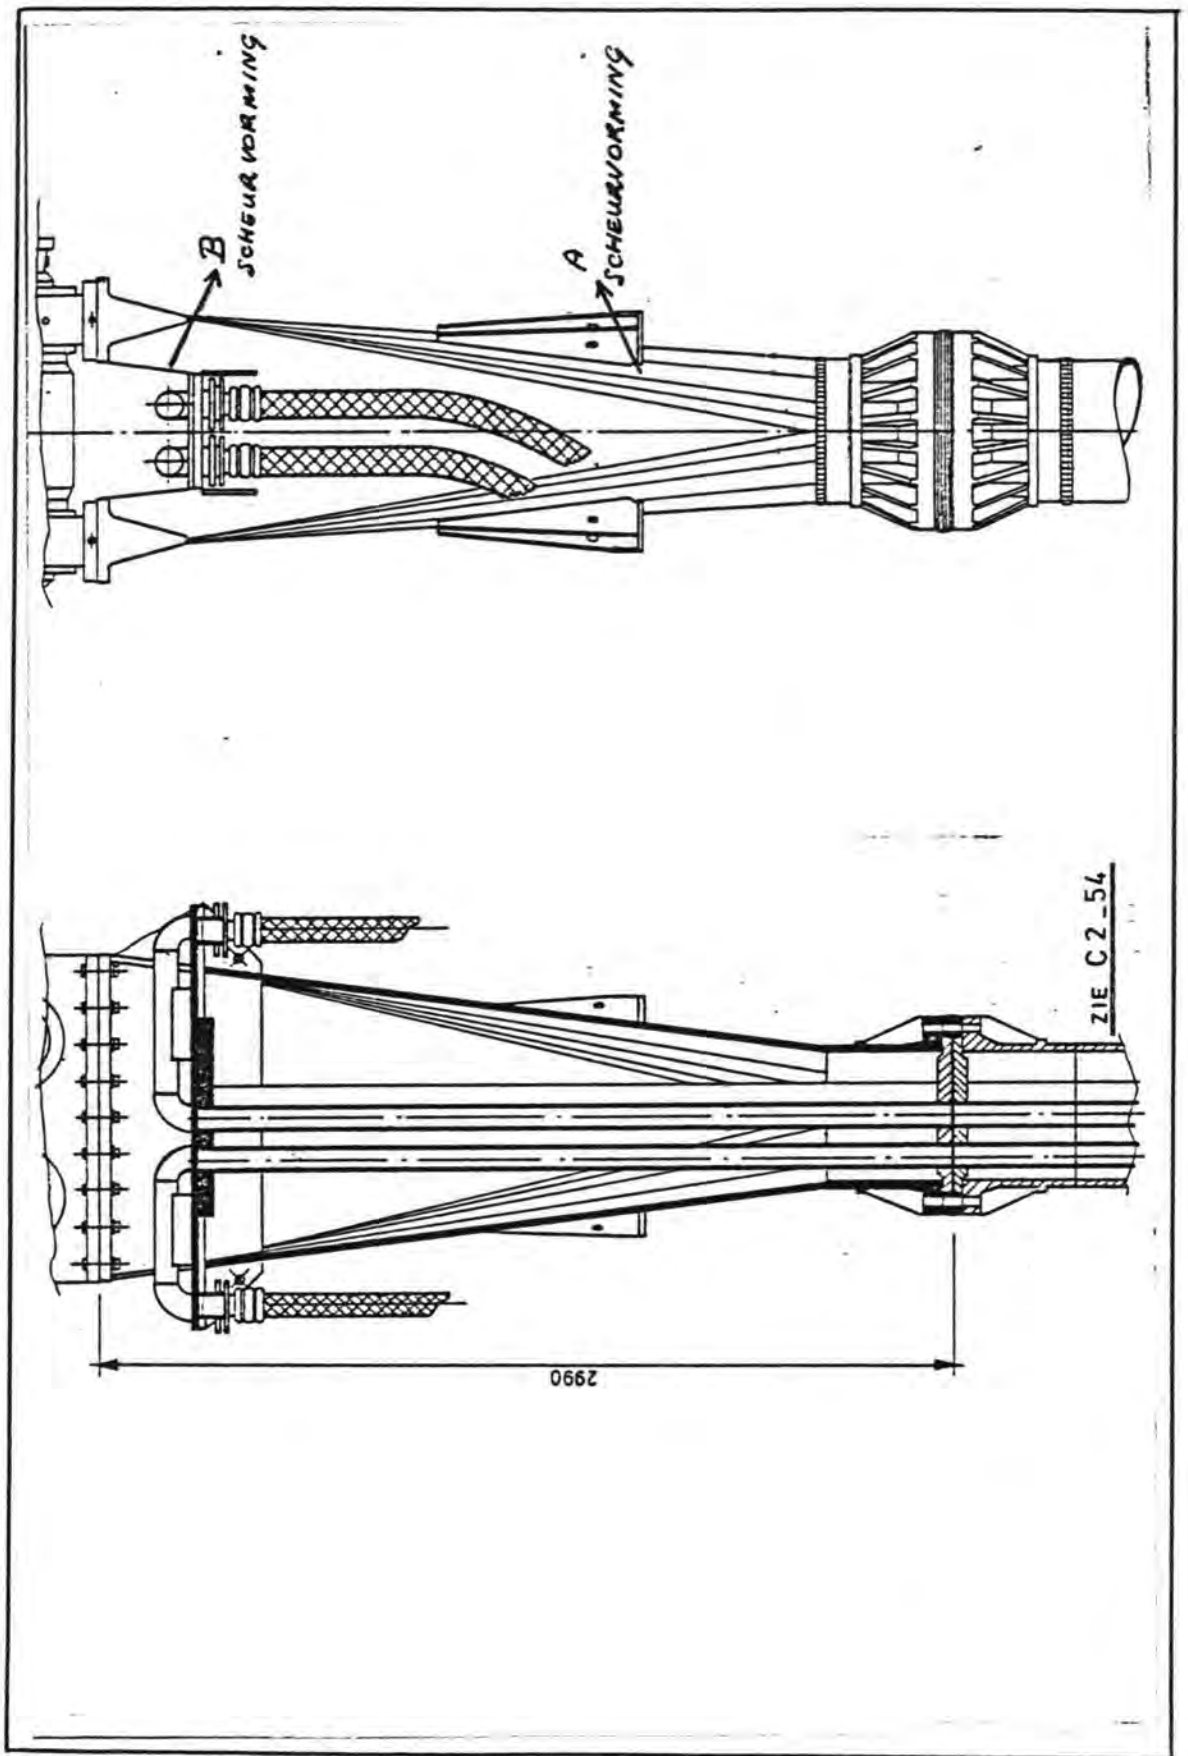
Figuur 7.9.

- A: Scheurvorming in het conische gedeelte t.p.v. de onderzijde van de opgelaste steunnokken (figuur 7.9.)
- B: Scheurvorming in de hoek t.p.v. pijpbevestigingsplaat, voor de lucht- en waterpijpen (figuur 7.9.)
- C: Breuk lucht- en waterpijpen.
- D: Boutverbinding adaptor/vibrator (M24).

Ter plaatse van de onderzijde van de opgelaste steunnokken traden hoge spanningsconcentraties op die ondanks uitgloeien van de adaptor, vermoeidheidscheurtjes in het adaptormateriaal tot gevolg hadden.

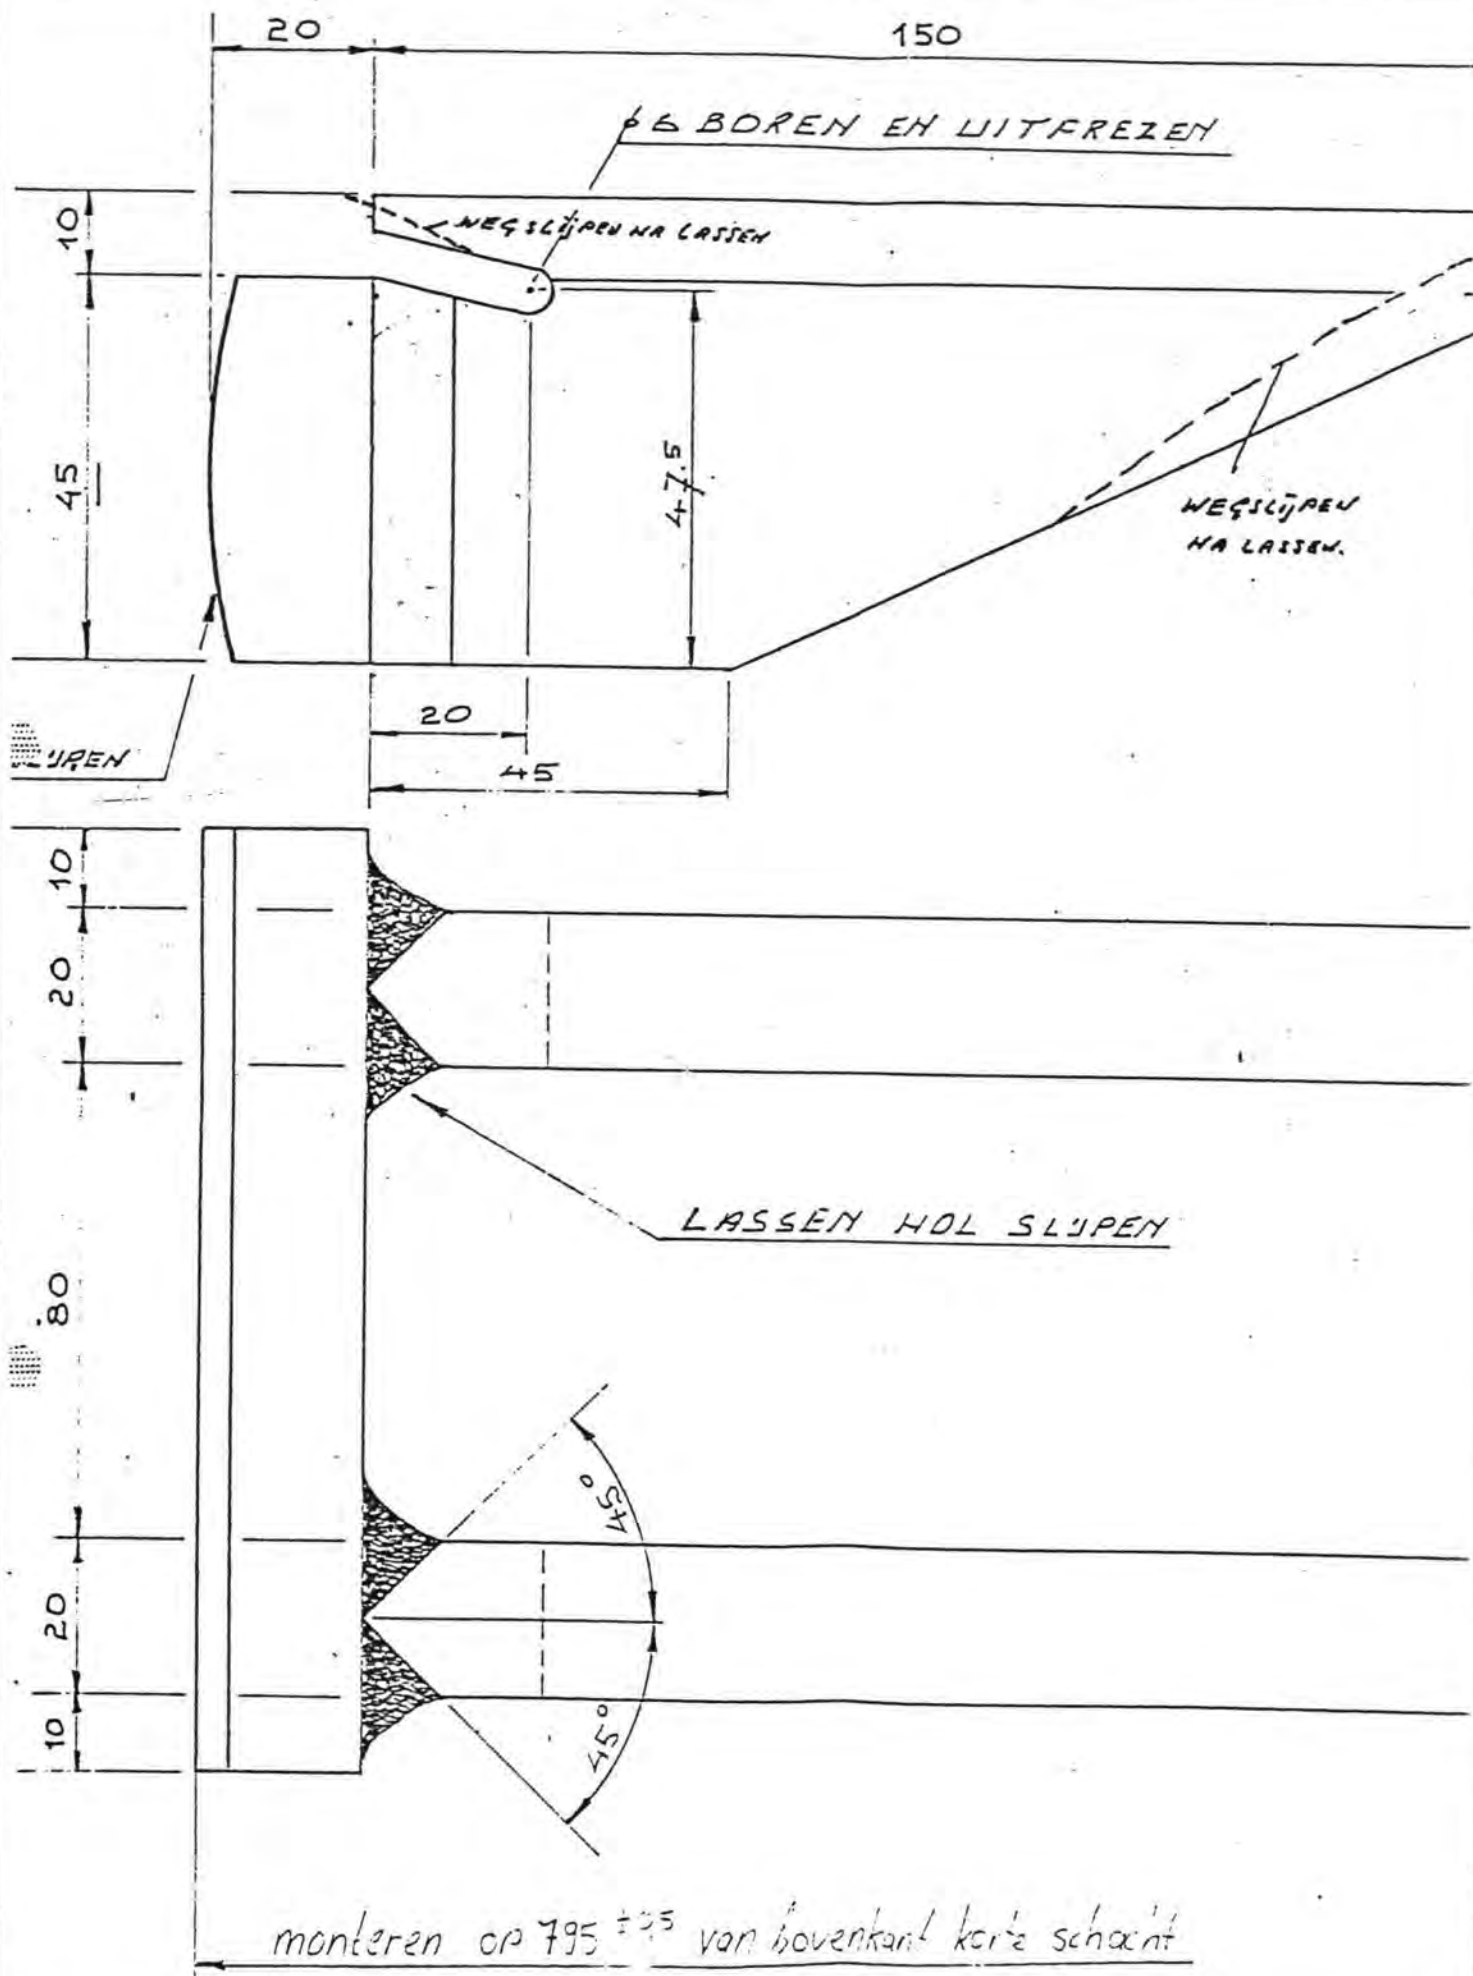
Figuur 8.9.

Ter plaatse van de opgelaste steunnokken op de schachten trad scheurvorming op, veroorzaakt door de abrupte doorsnede- verandering van de schacht ter plaatse van de nokken.

Hierin is verbetering aangebracht door de platen van de nokken als het ware in te kerven, waardoor een meer geleidelijke overgang van de schachtdoorsnede werd verkregen (figuur 8.9.). Door toepassing van betere lasmethodes en het nabewerken door middel van slijpen werd de kwaliteit van het laswerk aanzienlijk verbeterd, waardoor de scheurvorming gereduceerd werd. Tevens werden de lassen en de directe omgeving magnetisch op scheuren onderzocht, zodat eventuele scheurvorming eerder kon worden waargenomen.

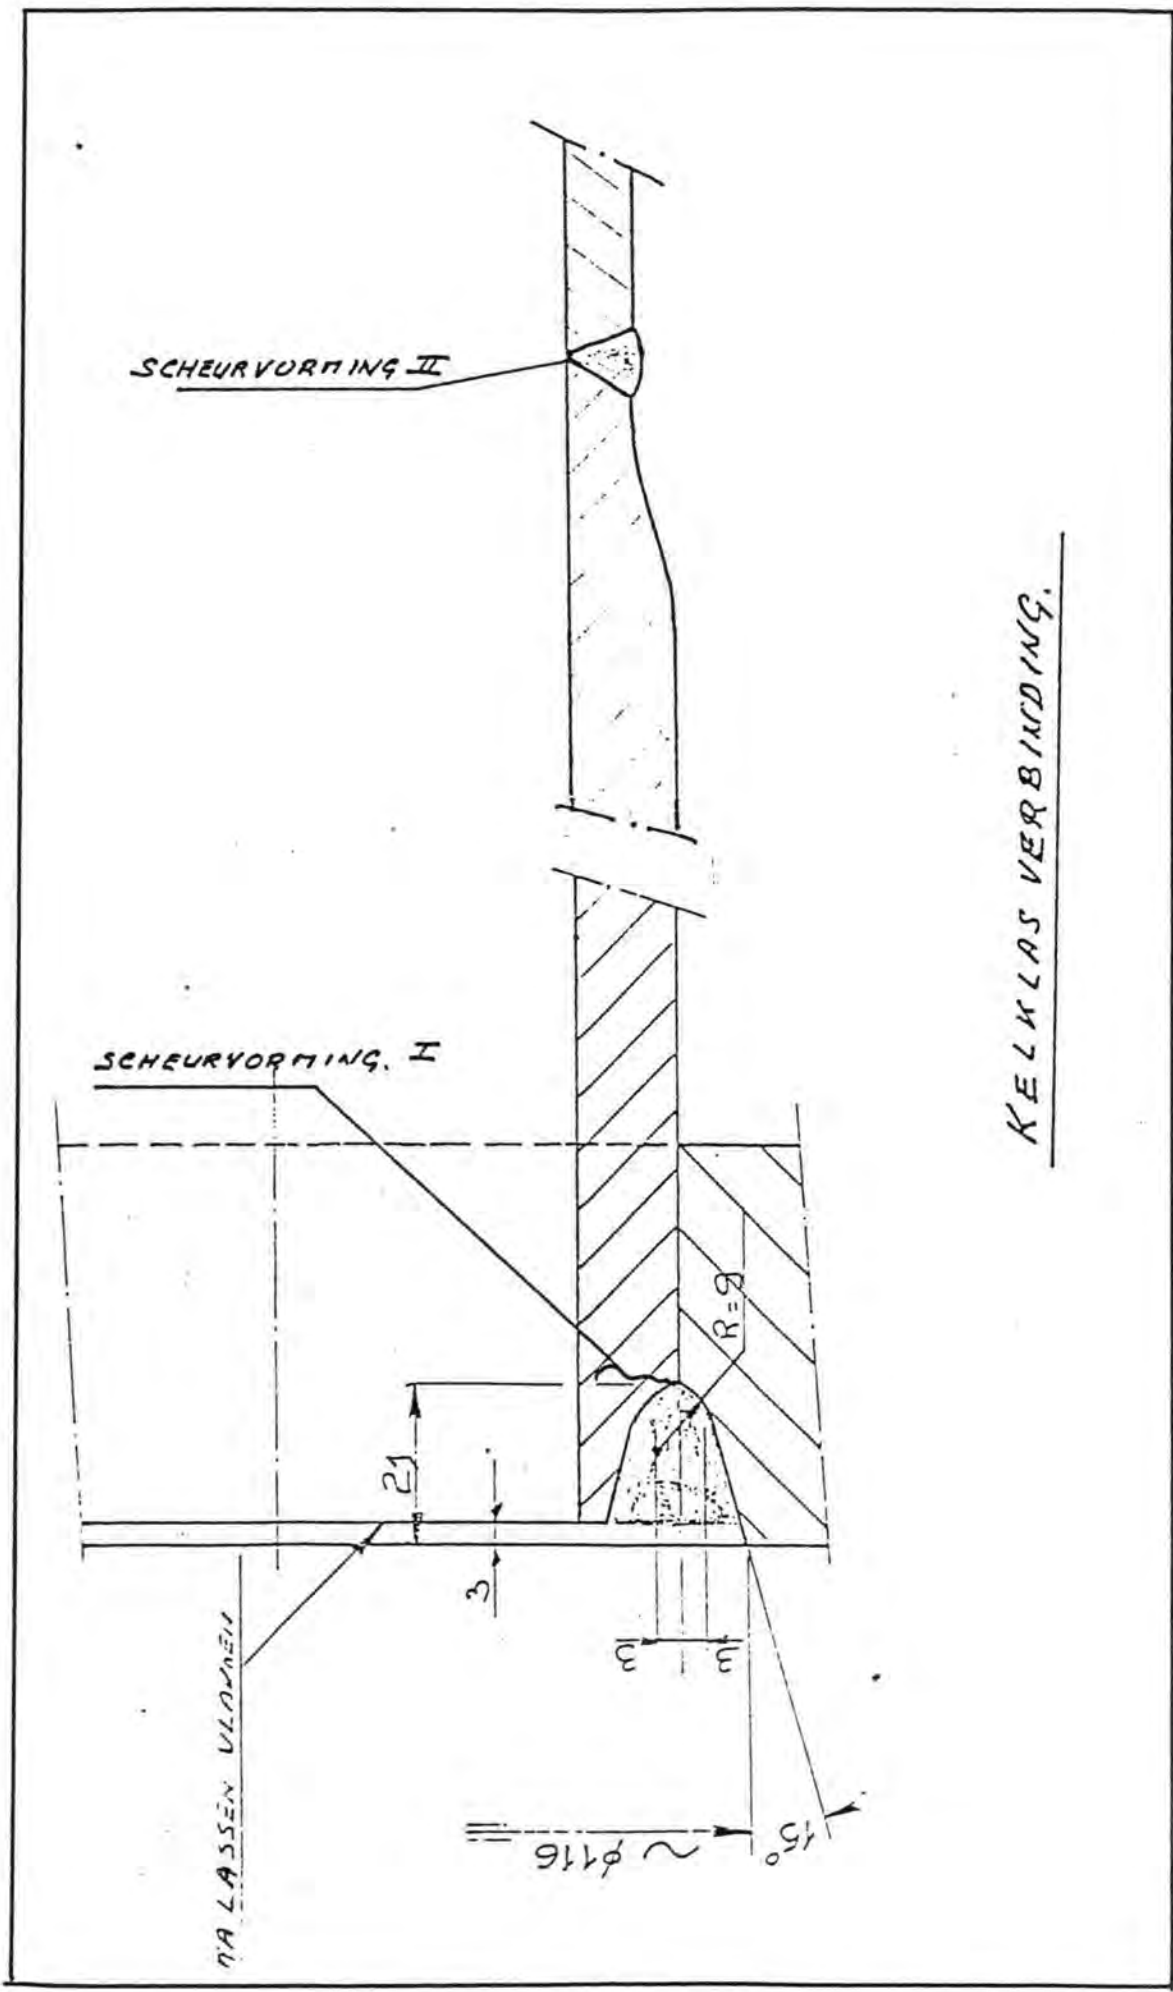
Figuur 8.16.

- a. De pijp scheurde na verloop van tijd ter plaatse van de voet van de kelklas (I - figuur 8.16).
- b. De verbindingslas van de pijp en de verdikte uiteinden scheurden (II - zie figuur 8.16).

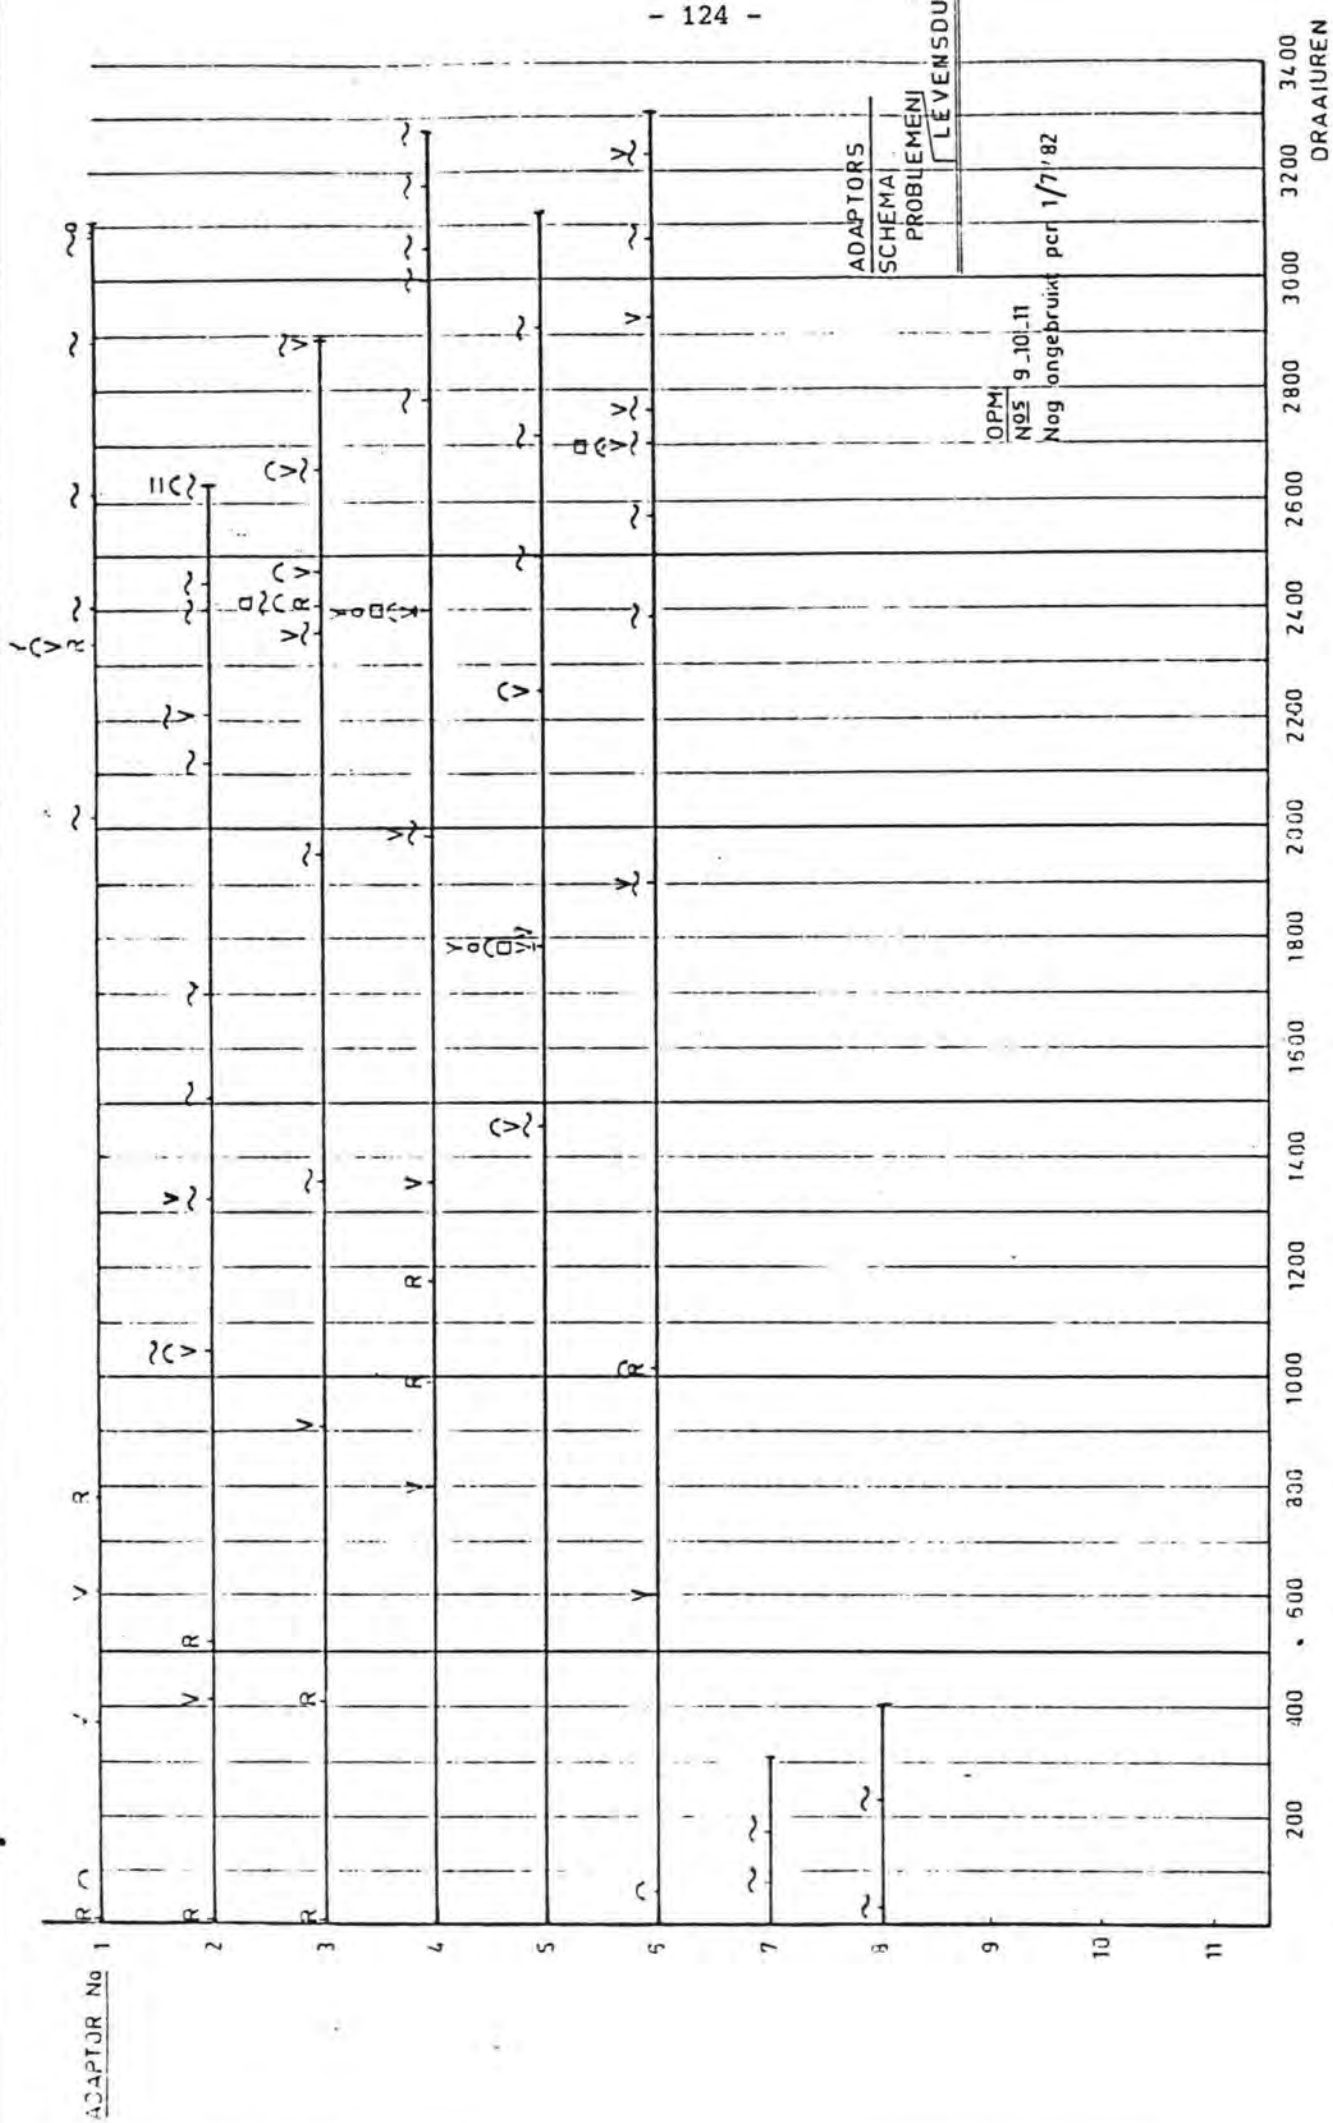
Figuur 9.5.

KORTE SCHACHT(10M) I
 SCHEMA:
 PROBLEMEN/
 /LEVENSDUUR
 Materiaal : FG 36 T
 API SLX 52
 FG 36 T (30mm)

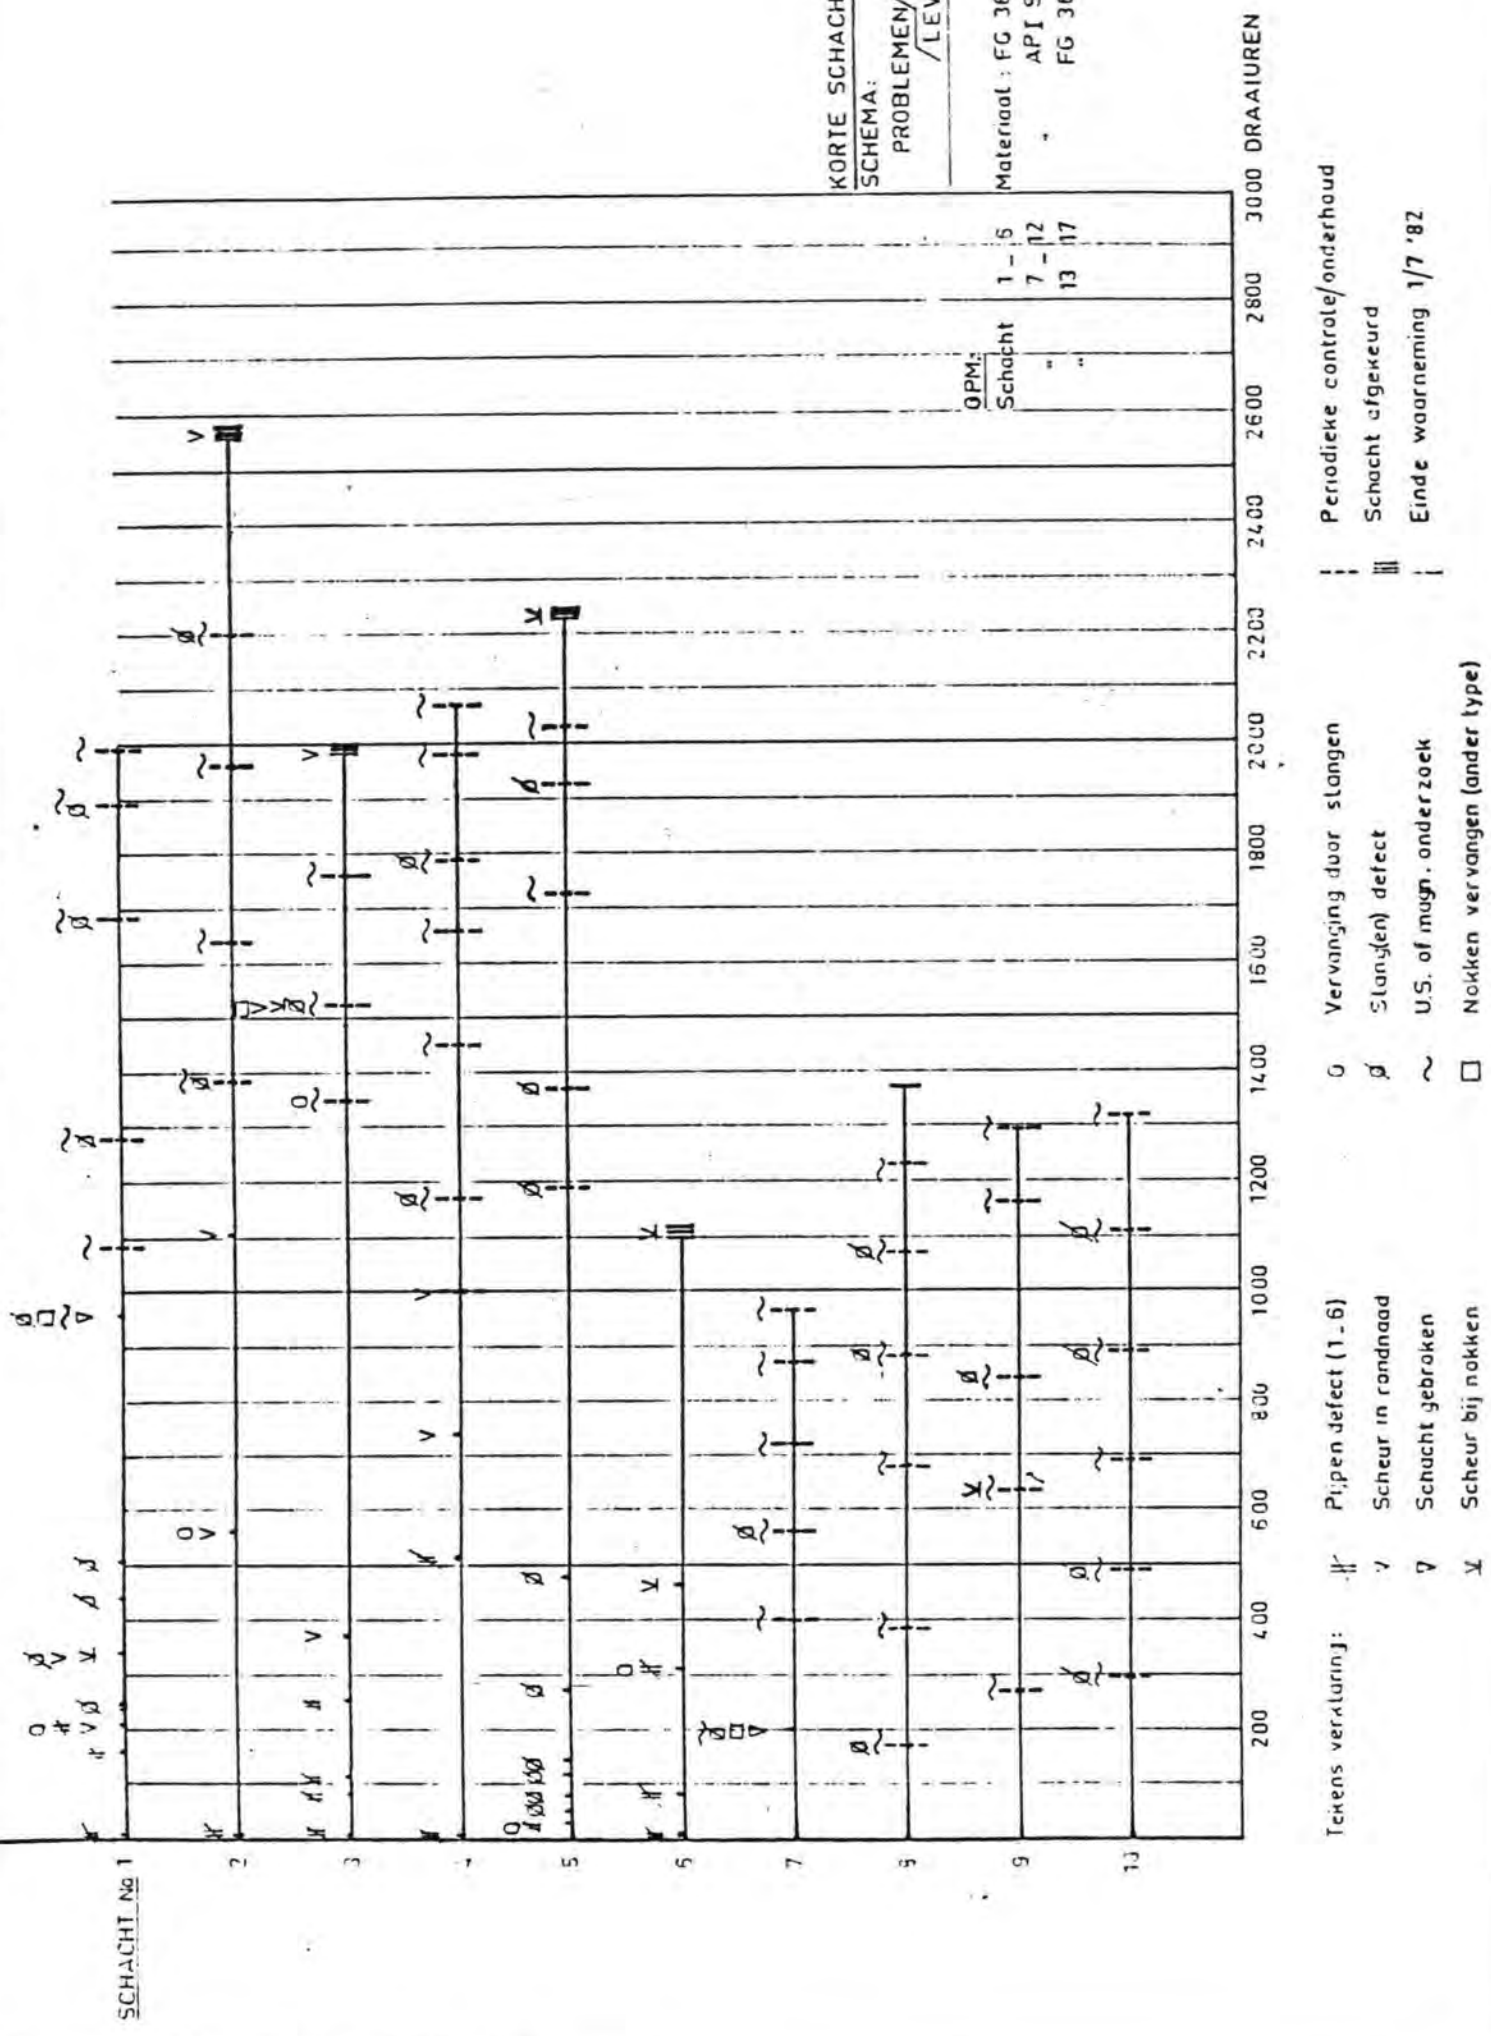
Figuur 9.6.

KORTE SCHACHT(10M) II
SCHEMA
PROBLEMEN/
LEVENSDUUR

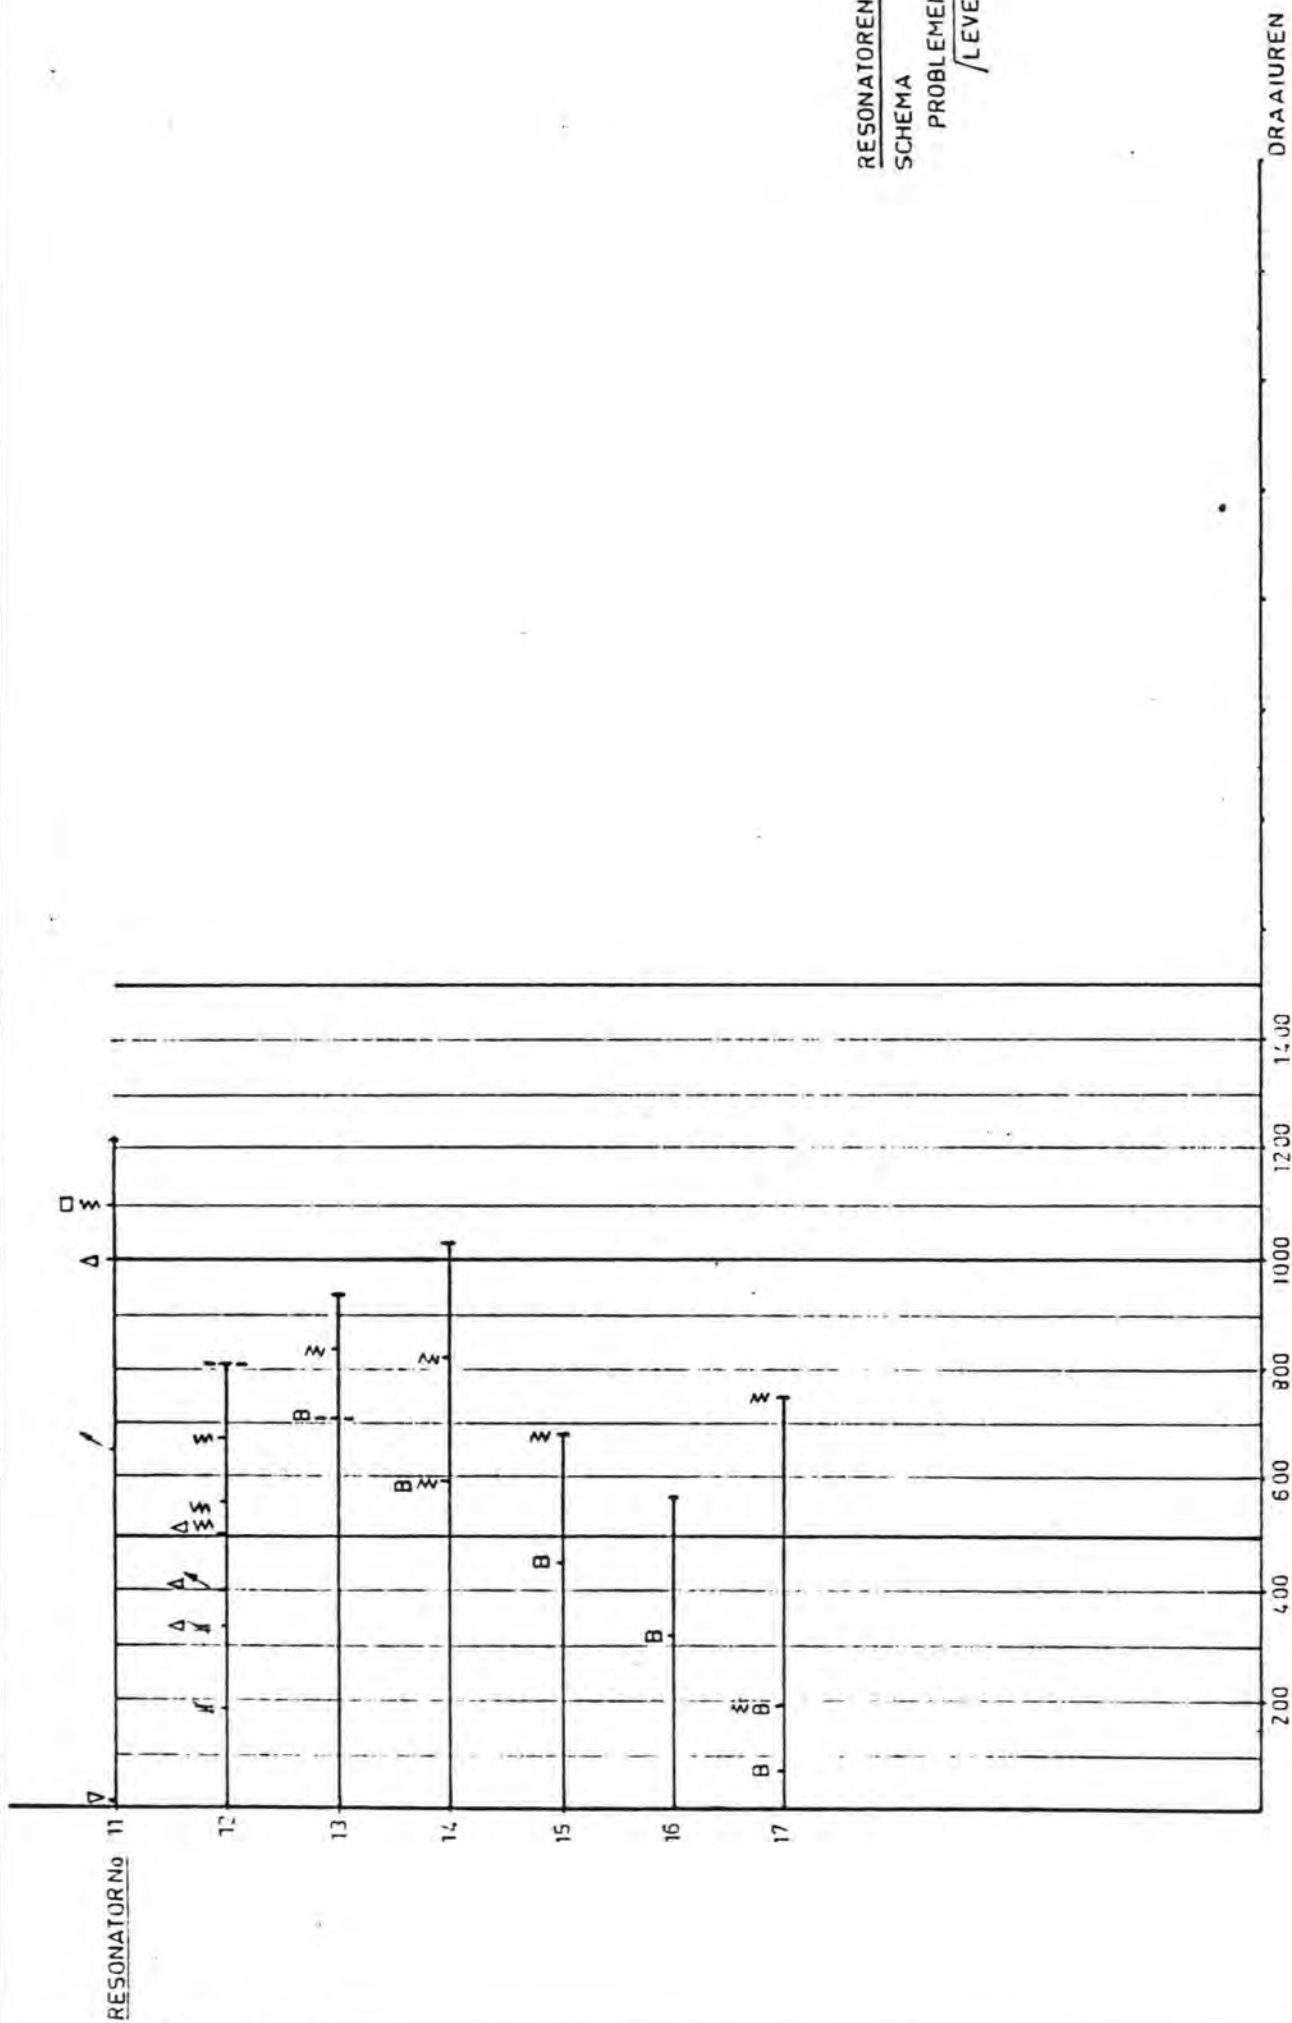
Figuur 9.11.

RESONATOREN II
SCHEMA
PROBLEMEN/
LEVENSDUUR
