Reparatie van steenachtige materialen

REPARATIE VAN STEENACHTIGE MATERIALEN

Breda 9 november 2018

Editor:
Wido Quist
Nathalie Vernimme
Rob van Hees

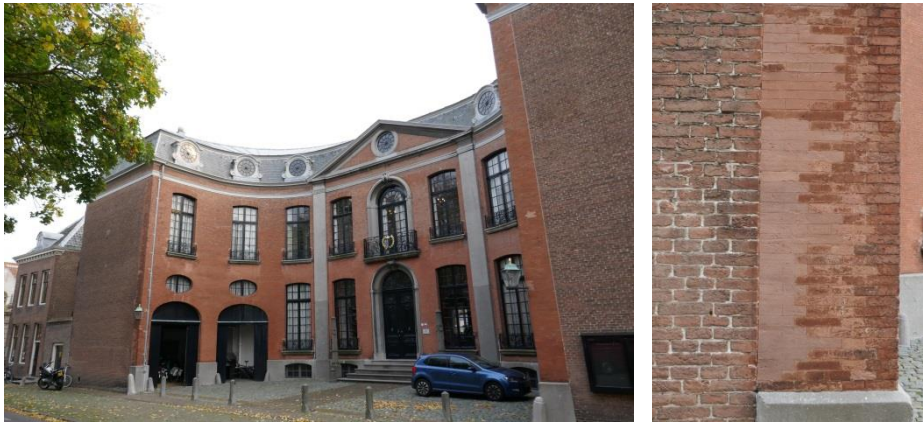
Fig. 2: Van de Perrehuis in Middelburg, gebouw 1765; de hol geslepen voorgevel met zeer fijn voegwerk is op diverse plekken hersteld met reparatiemortel

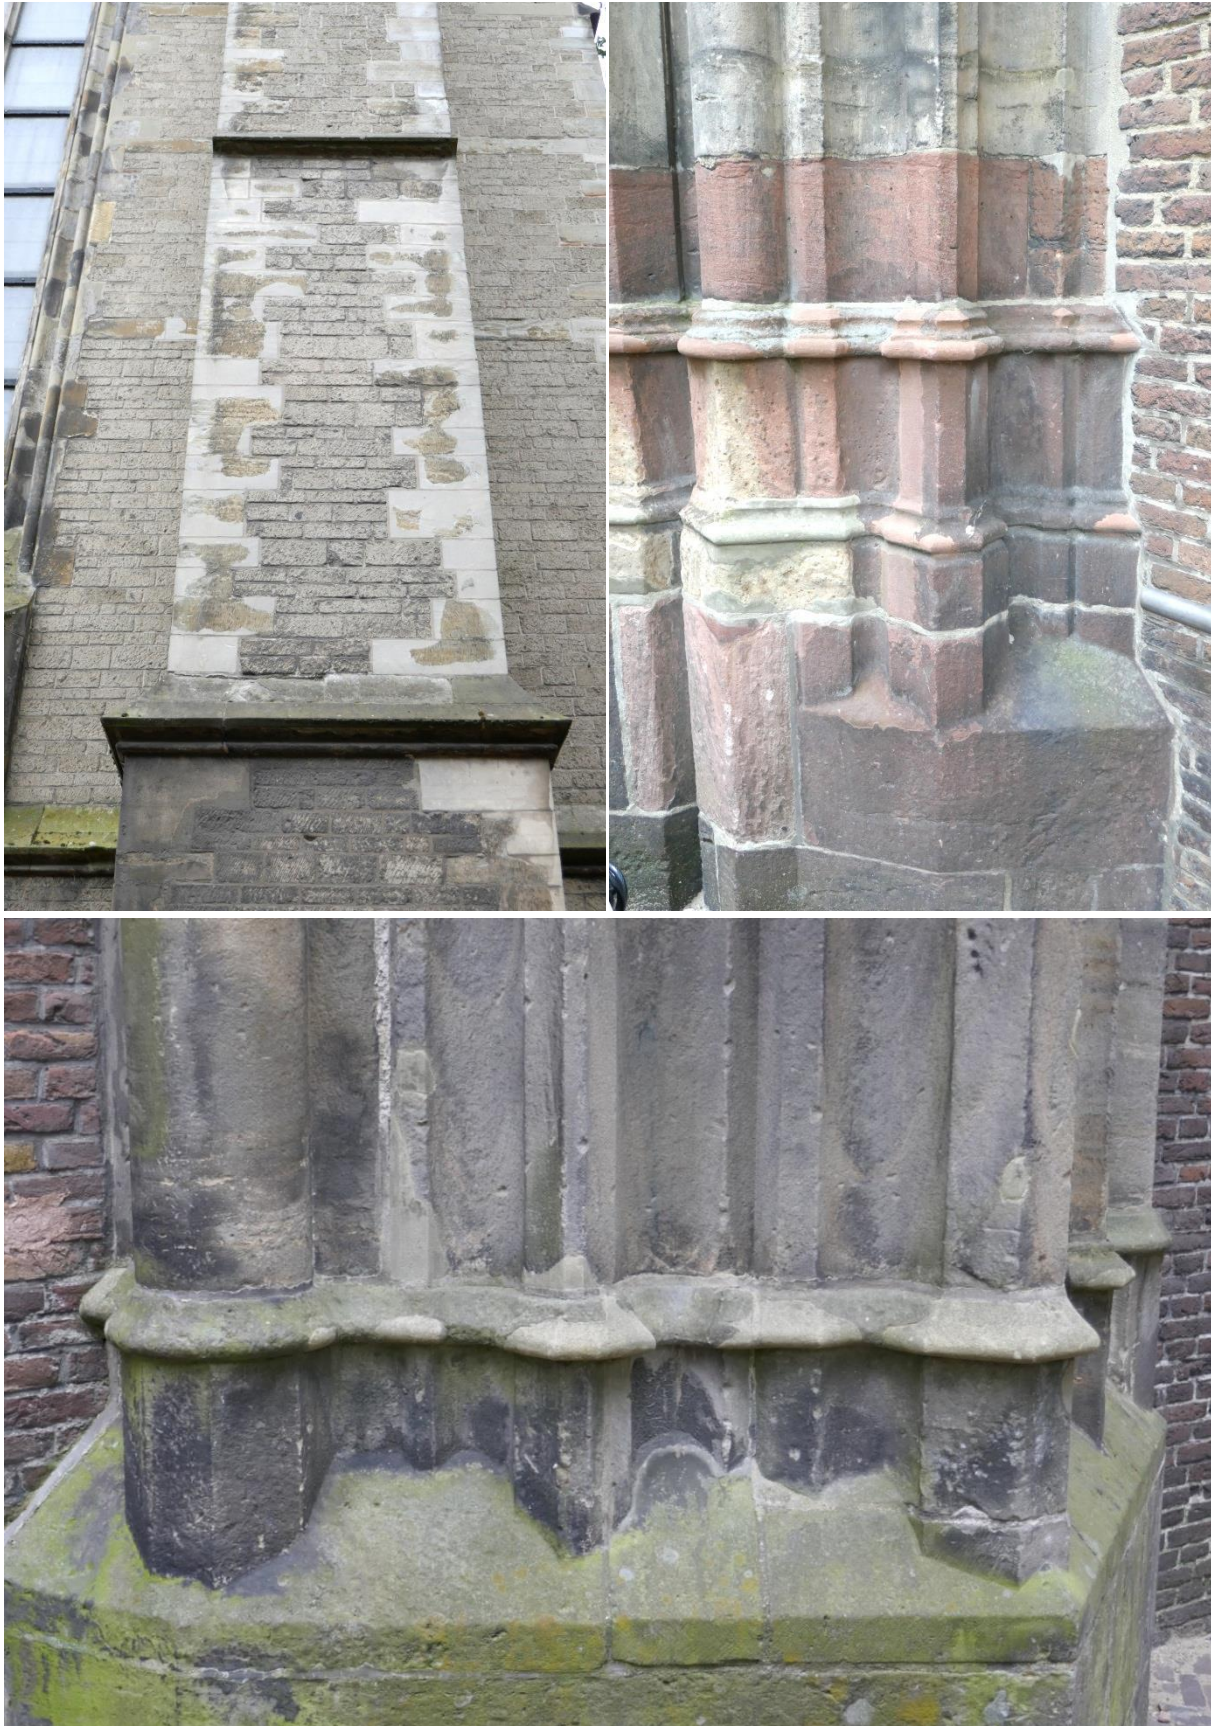
Basement van rode zandsteen en hoekblokken van ledesteen hersteld met reparatiemortel

Fig. 19: Dwarstransept van de Domkerk in Utrecht, basement en geveldeel

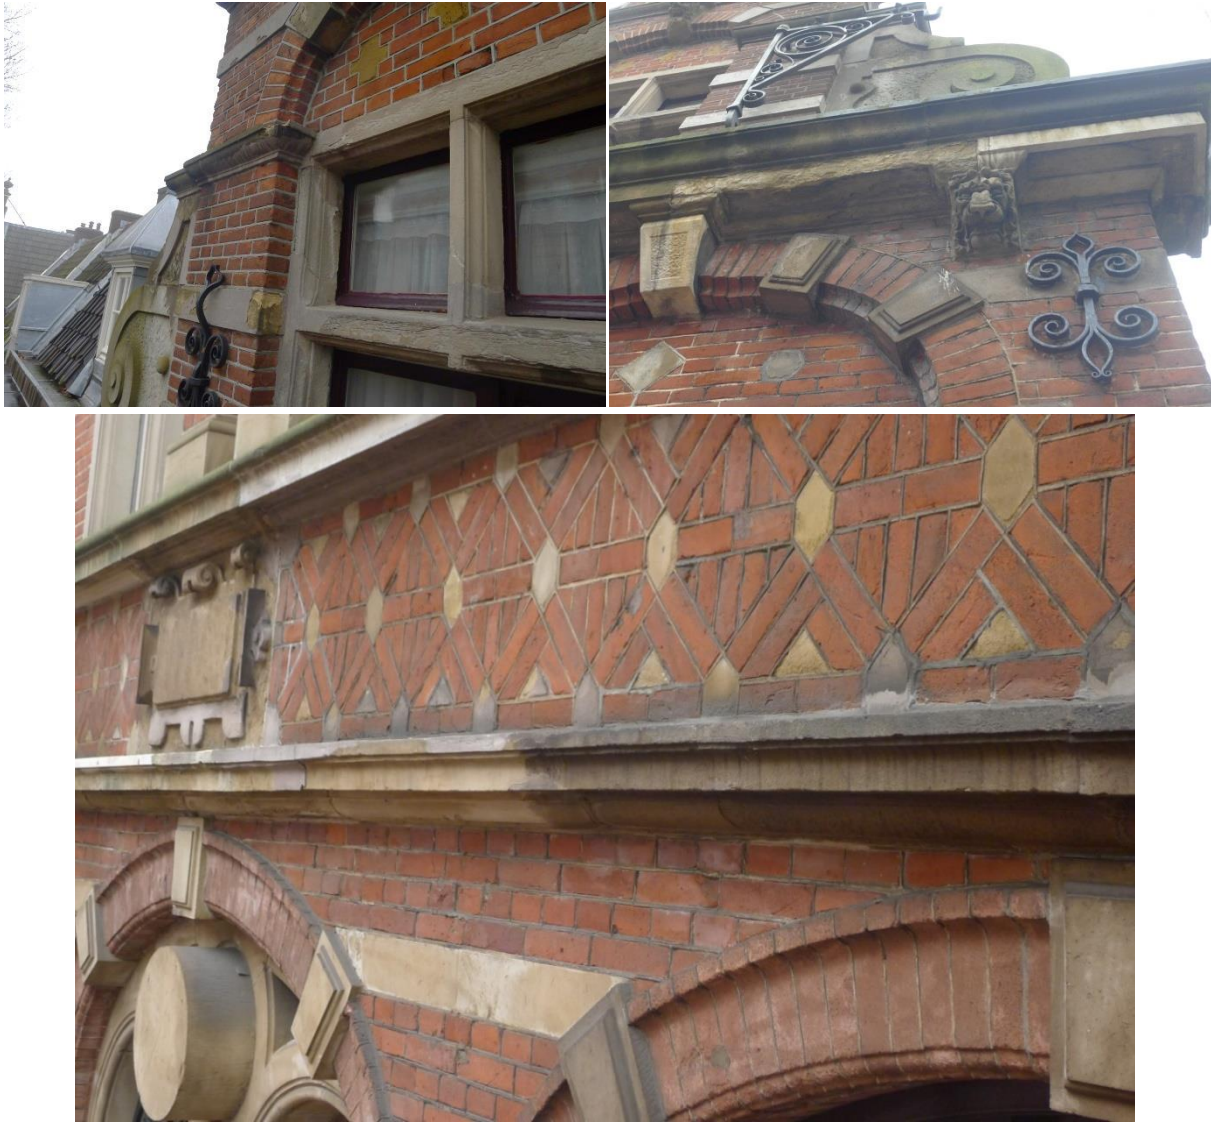
Natuurstenen waterlijst met oudere mortelreparaties

Fig. 20: Voorgevel in van een negentiende-eeuws winkel-woonhuis in Amsterdam

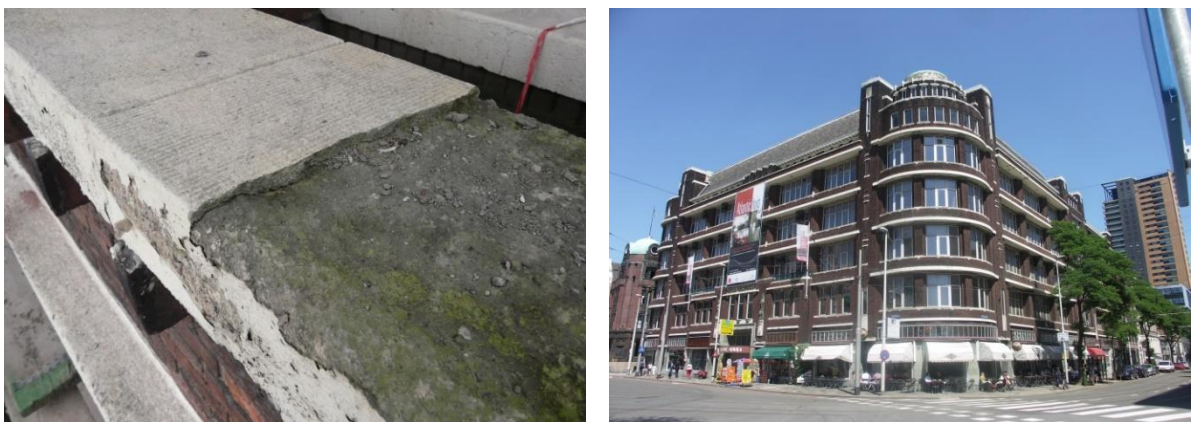
In het verleden zijn de natuurstenen 'borstweringen' aan de bovenzijde over grote oppervlakken afgewerkt met mortel, zie figuur 21. Een typisch voorbeeld van een meestal weinig duurzame toepassing van reparatiemortel.

'Borstweringen' die over de volledige breedte zijn afgewerkt met mortel.

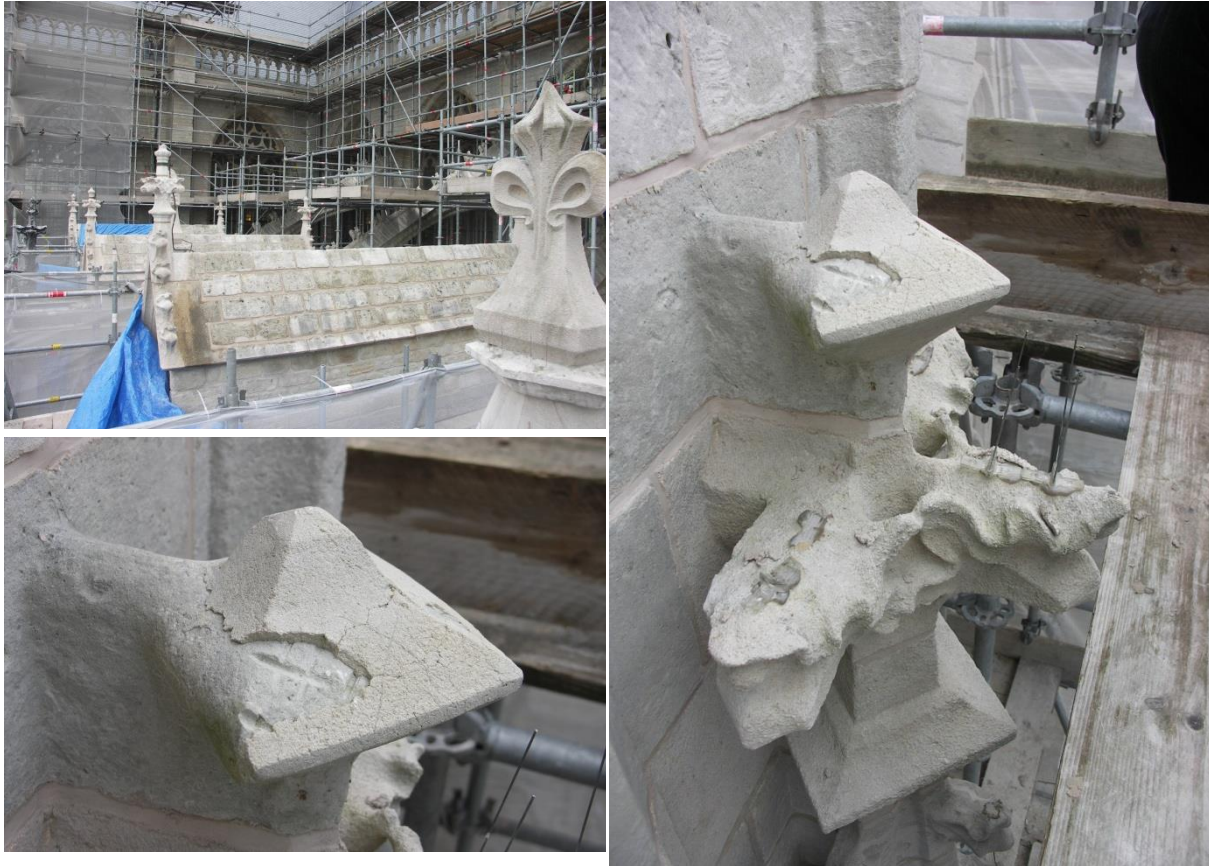
In 2005, circa acht tot tien jaar na het aanbrengen van de mortel, kwamen bepaalde reparaties weer los, zie figuur 22. Andere mortelreparaties uit de jaren negentig bleken overigens nog wel in goede staat. De reparaties waren uitgevoerd in Monulit. Het is de vraag of deze reparatie goed is uitgevoerd, of Monulit voldoende compatibel is en of dergelijke kwetsbare en door weer en wind belaste onderdelen zich goed lenen voor herstel met reparatiemortel.

Fig. 22: Natuurstenen elementen met mortelreparaties van de grote kerk in Breda

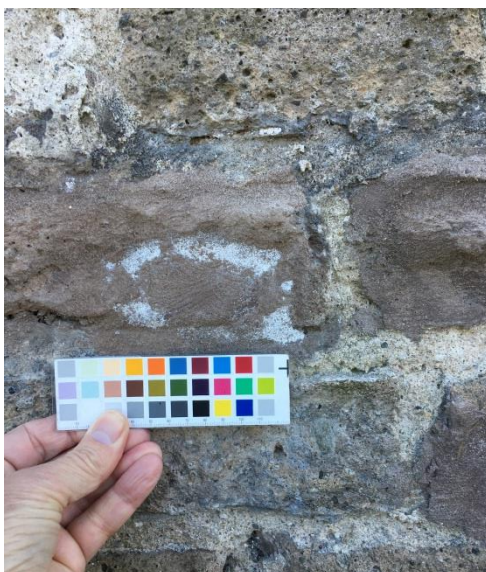
Fig. 2: Toepassing van steenreparatiemortel op tufsteen: kleur en textuur wijken duidelijk af van de ondergrond

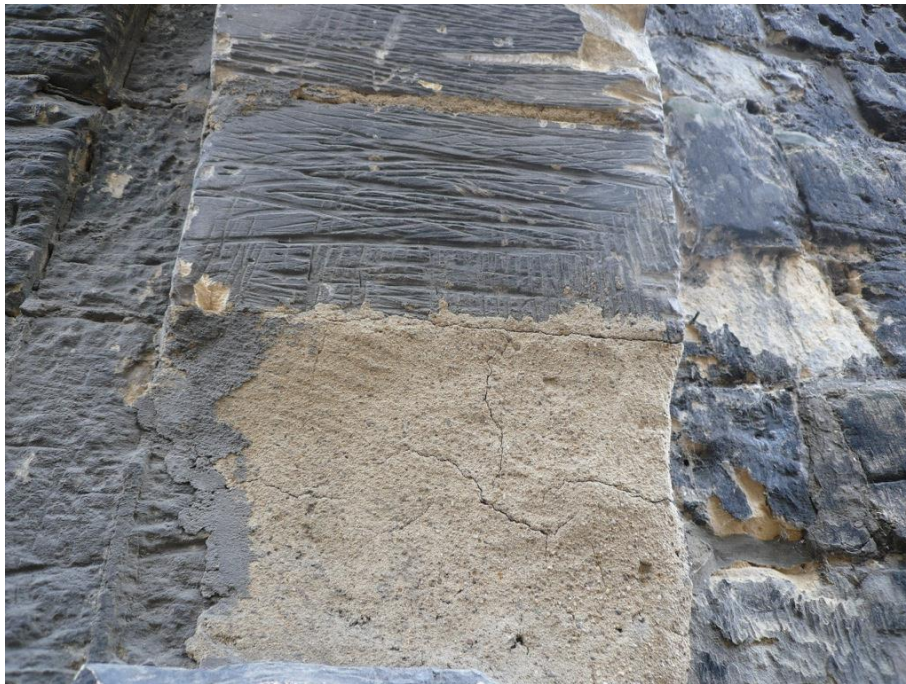
Naast de samenstelling zijn de applicatie en nabehandeling van de mortel van belang om het gewenste resultaat te bereiken. Bij voorbeeld, kan het te lang nat blijven van de mortel tot uitloging leiden, wat zowel uit esthetisch als technisch oogpunt niet gewenst is; andersom, kan een te snelle droging krimp scheuren veroorzaken (figuur 6).

Fig. 6: Krimpscheuren in steenreparatiemortel

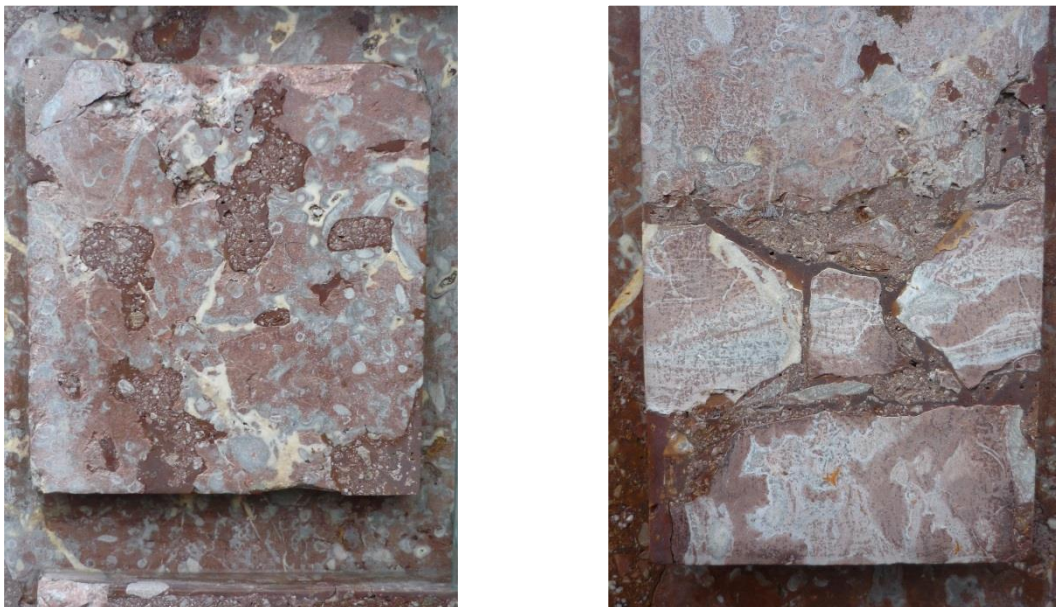
Kunstharsen waren in deze periode nog in volle ontwikkeling en deze eerste generatie kunstharsen werd gekenmerkt door een aanzienlijke krimp tijdens het uithardingsproces [12].

Fig. 3: Links: Kunsthars met marmerfragmenten toegepast als herstelmortel
Rechts: Grotere fragmenten marmer in kunsthars

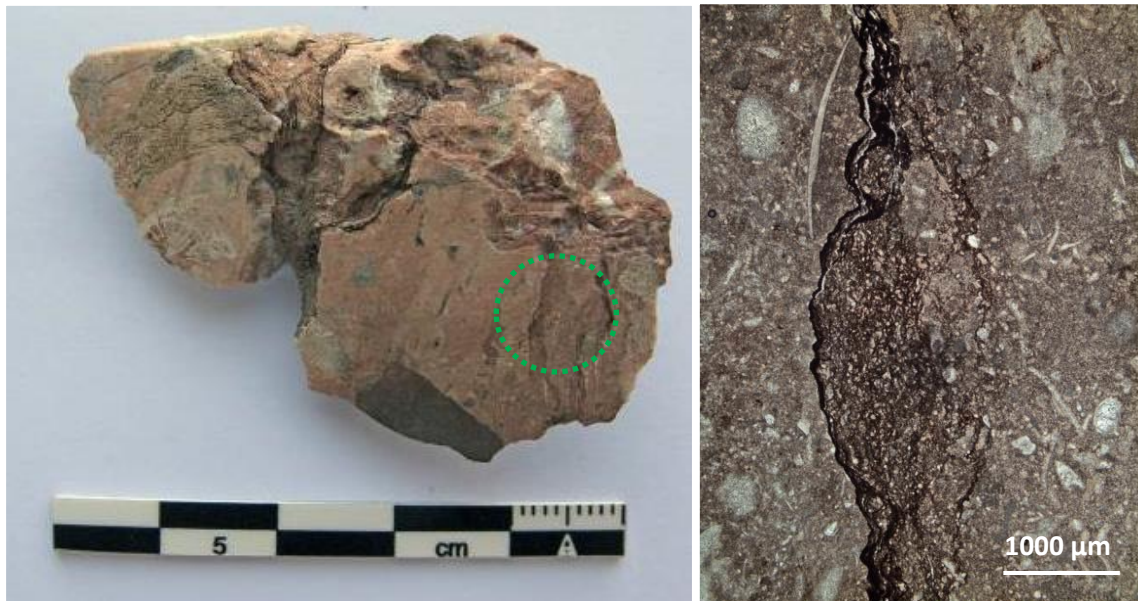
Fig. 4: Links: macro afbeelding van een losgekomen fragment van het rood marmer (zuidwestgevel stadhuis) met aanduiding van staalname (groene cirkel) voor het slijpplaatje. Rechts: optisch-microscopisch beeld (natuurlijk licht, transmissiemodus) van het slijpplaatje waarop donkerrode kleihoudende tussenlaagjes kunnen worden waargenomen

hygrische variaties hebben aangetoond dat kleirijke zones 4 tot 5 (!) keer meer uitzetten dan de kleiarne zones. Dit evolueert tot de vorming van microscheuren, barsten en tenslotte materiaalverlies in de vorm van materiaal dat loskomt op deze onregelmatigheden in de natuursteen.

De waargenomen schade aan de bekleding in rood marmer is dus te wijten aan de samenstelling van het materiaal zelf (aanwezigheid van regelmatig voorkomende kleihoudende tussenlaagjes) gekoppeld aan de inwerking van water (zowel dagelijkse hygrische variatie als regenwater en vorst), en in mindere mate de inwerking van oppervlaktetemperatuurschommelingen.

Aangezien waterinfiltratie in de kleihoudende tussenlaagjes aan de basis ligt van het schademechanisme, dient het rood marmer maximaal tegen waterinfiltratie beschermd te worden om verder materiaalverlies te beperken. Daarnaast dienen de lacunes die werden gevormd ten gevolge van fragmentatie weer opgevuld met een herstmortel. De breukvlakken bevatten immers kleirijke zones en de waterafloop (neerslag) in deze lacunes is slecht. Daarnaast is er uiteraard ook het visueel storende aspect van de lacunes. Het invullen van de lacunes verbetert dus de waterafloop van neerslag, de bescherming tegen vocht in de kleirijke zones en het esthetische aspect in zijn geheel. Het gebruik van kunstharsen of andere organische bindmiddelen werd op voorhand reeds uitgesloten vanwege de incompatibiliteit in een buitenomgeving met het rode marmer. Een minerale herstmortel leek dus het meest aangewezen. Op basis van een aantal testen in labo naar uitvoerbaarheid (visuele integratie, verwerkbaarheid, polijstbaarheid) werd een commerciële minerale herstmortel op basis van zinkoxide/chloride, die op kleur kan worden gebracht, naar voor geschoven. Zinkmortel is een minerale mortel samengesteld uit natuursteengranulaat en een mineraal bindmiddel van zinkoxide (poeder) en zinkchloride (vloeistof) volgens welbepaalde verhoudingen. Door vermenging van het poeder en de vloeistof ontstaat er een anorganisch polymeer dat uithardt. Een herstmortel op basis van cement/luchtkalk was voorzien als alternatieve optie maar zowel bij de labotesten als de proeftesten in-situ bleek de verwerkbaarheid en praktische toepassing ervan onvoldoende. De herstmortel op basis van zinkoxide/chloride voldeed aan de selectiecriteria, zijnde de fysische en chemische compatibiliteit, herneembaarheid en reversibiliteit. De dilatatiecoëfficiënten (thermische, hygrische en hydrische dilatatie) werden in labo onderzocht en vielen binnen de toegelaten afwijkingen op het rode marmer. Daarnaast werd er ook een trektest (Dynatest 2,5kN) uitgevoerd op het marmer. Hierbij bleek de mortel voldoende aan het marmer te hechten: waarden tot 0,9 kN werden gemeten. Bij een hogere trekkracht loste de zinkmortel op het hechtvlak zonder dit te beschadigen (reversibiliteit). De

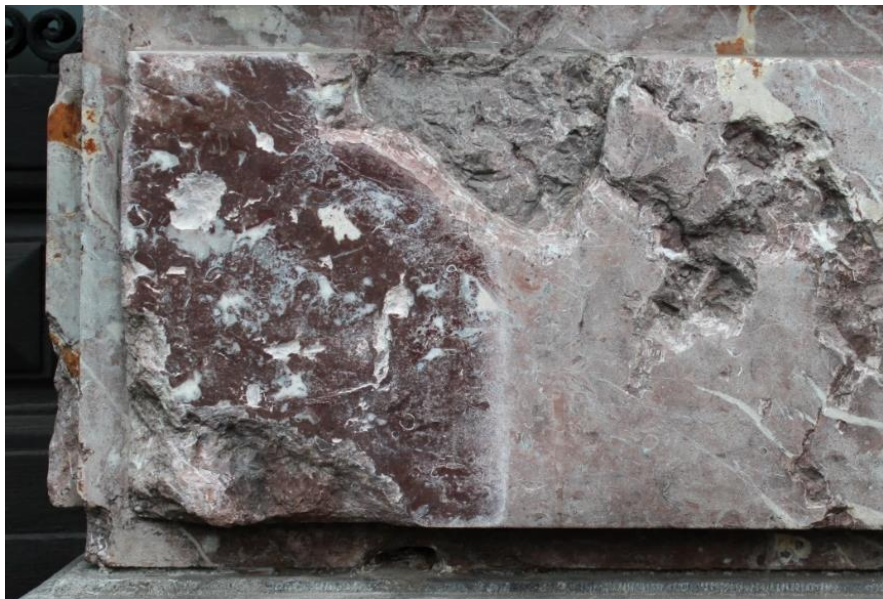
Fig. 6: Kleurverschil na het opschuren van het marmer. Na het schuren (zone links) krijgt het marmer zijn karakteristieke dieprode kleur terug

Het marmer wordt actueel gekenmerkt door een doffe grijsroze kleur waarbij de tekening van aders, calciervlekken en fossielen in het geheel verdwijnen. Bij het polijsten van het marmer komt opnieuw een diep, bordeauxrode kleur naar boven. Dit verklaart eveneens het grote kleurcontrast tussen de kunstharsrestellingen die hoogstwaarschijnlijk verdonkerd zijn onder invloed van UV en het verbleekte marmer. Deze verbleking van het marmer is gelieerd aan de verwerking van het oppervlak. Oorspronkelijk was het oppervlak immers gepolijst en het polijsten van steen zorgt ervoor dat het oppervlak glad wordt waardoor er meer licht in de materie kan dringen als bij een ruw oppervlak. De materie zelf wordt hierdoor beter zichtbaar en intrinsieke aspecten als kleur en textuur komen hierbij optisch veel intenser (donkerder en

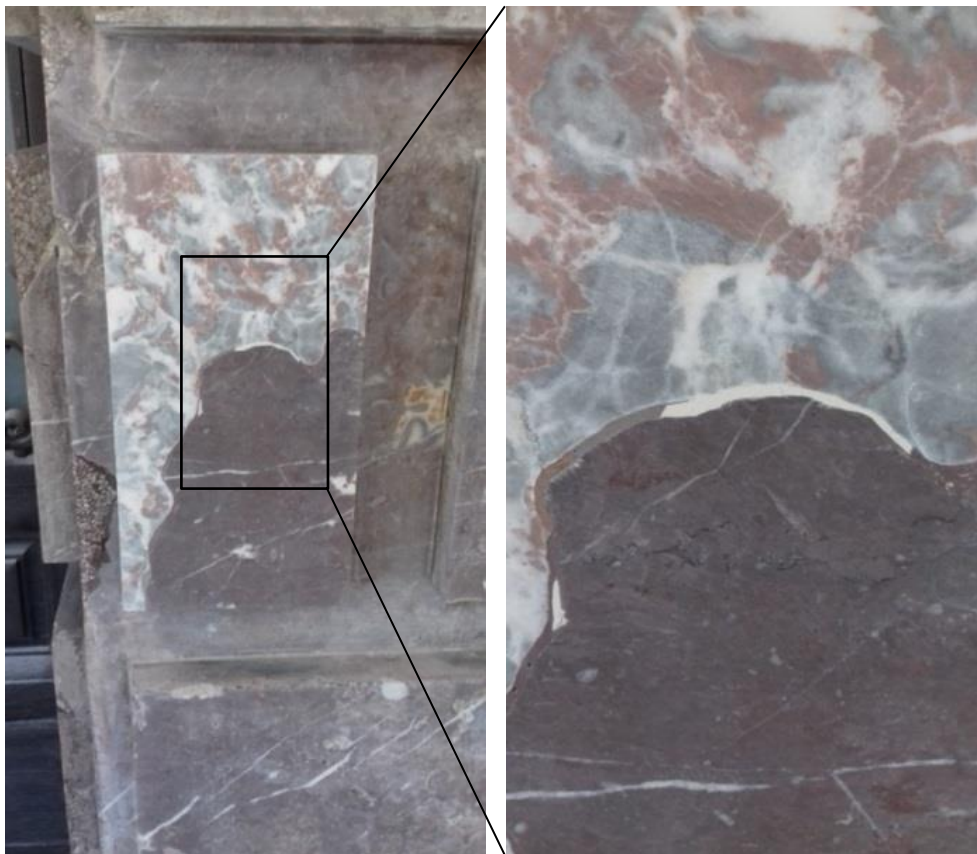
Fig. 11: Steenprothese met epoxy lijmmaad. De marmerkeuze van de steenprothese integreert niet met de donkerrode tint van het te herstellen rood marmer

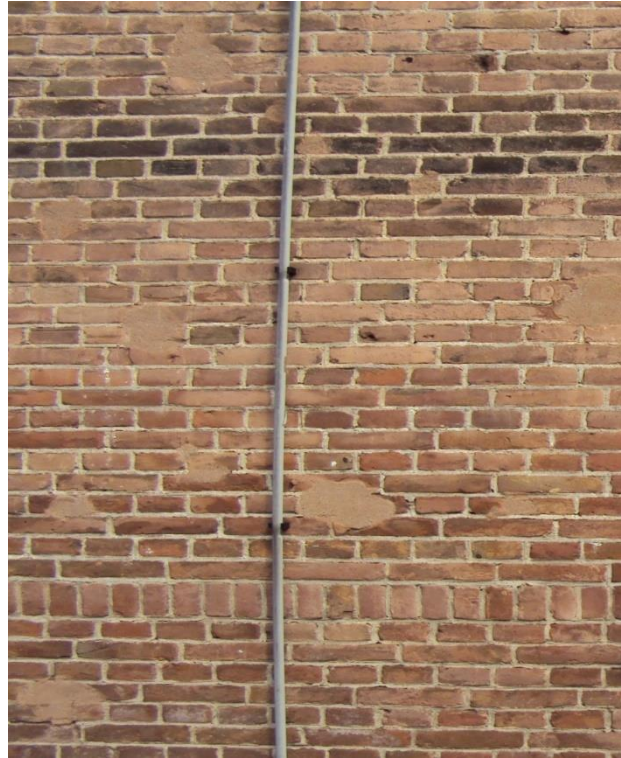
Fig 1: Toepassing van een op kleur gebrachte cementgebonden reparatiemortel ca. 1950; zuidgevel GRASSO 's Hertogenbosch

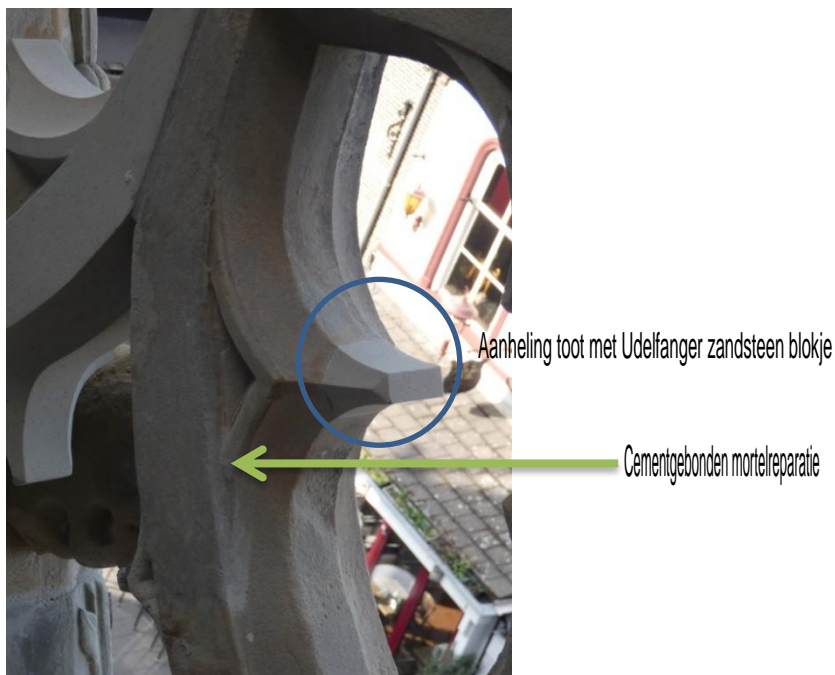
Fig. 4: Cementgebonden reparatie van balustrade element (periode 1970-1980) vanwege goede kwaliteit besloten tot handhaving. De visuele dissonant van de mortelreparatie werd geaccepteerd omdat deze zich aan de gootzijde van de balustrade bevindt

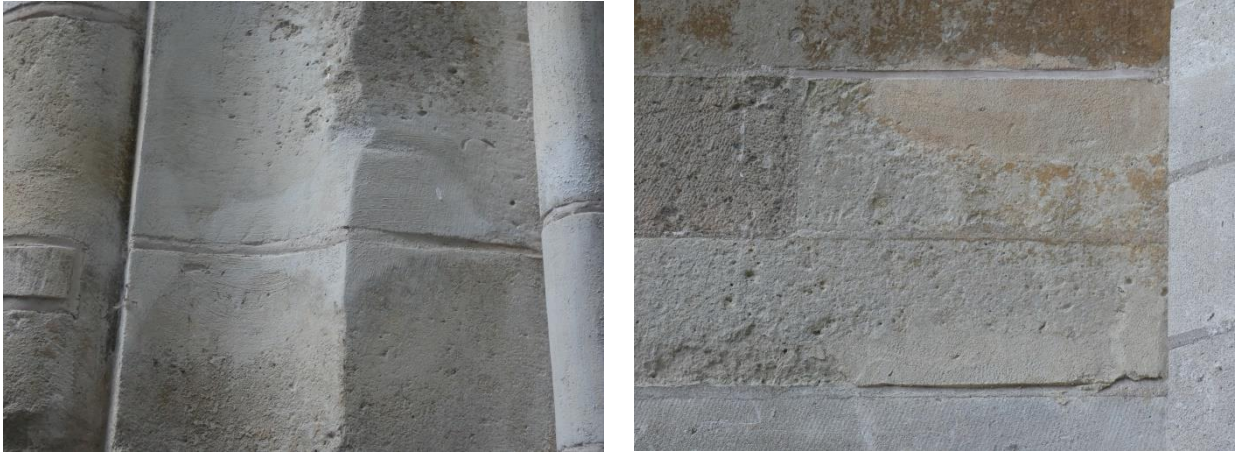
Fig. 9 en 10: Reparaties van kalksteen met M70 kalksteen natuursteenreparatiemortel. De reparaties zijn hier op grond van technische noodzaak uitgevoerd, zodat het voegwerk kan worden aangebracht en de afwatering verzekerd is

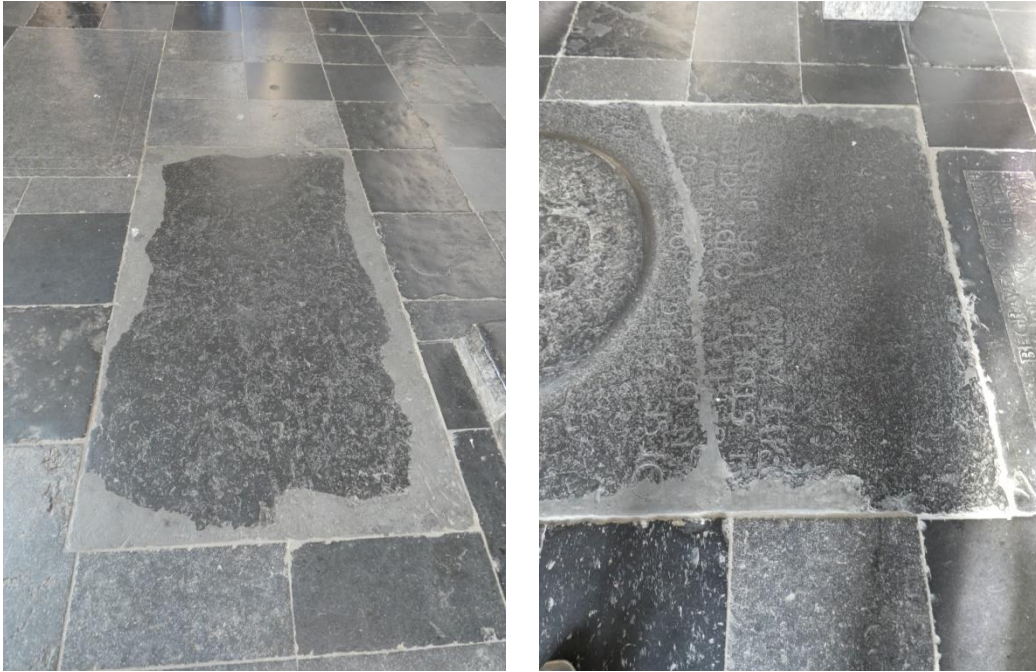
Fig. 15 en 16: Reparatie van zerken van Doornikse steen De randen van de steen schilferen af waardoor de verwerking van de stenen sneller toeneemt

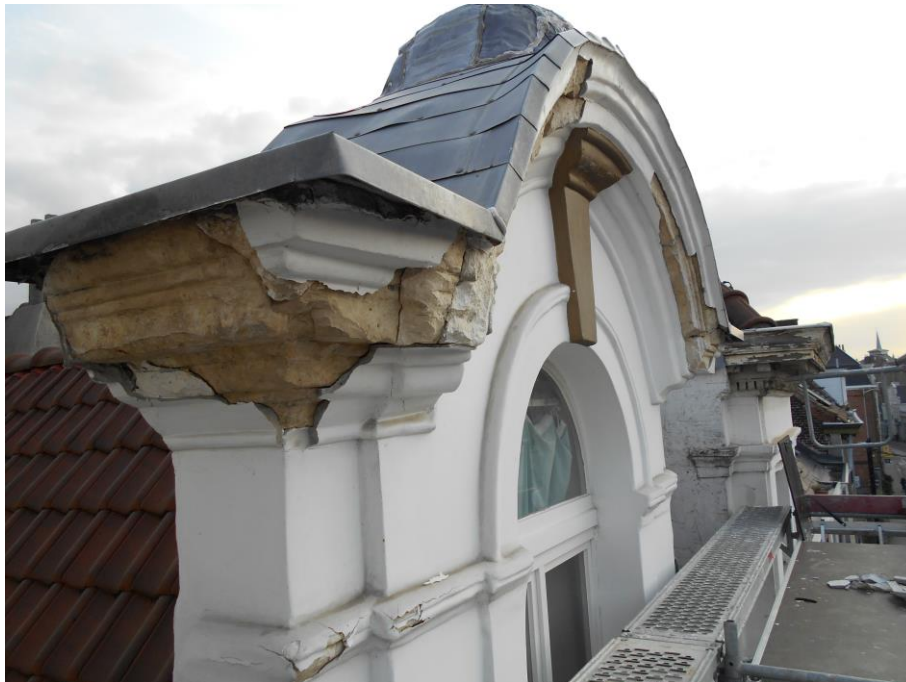
Fig. 1: Steenherstel van Avesnessteen door overpleistering met cementmortel. Loskomen van de mortel en verwerking van de steen achter de mortel

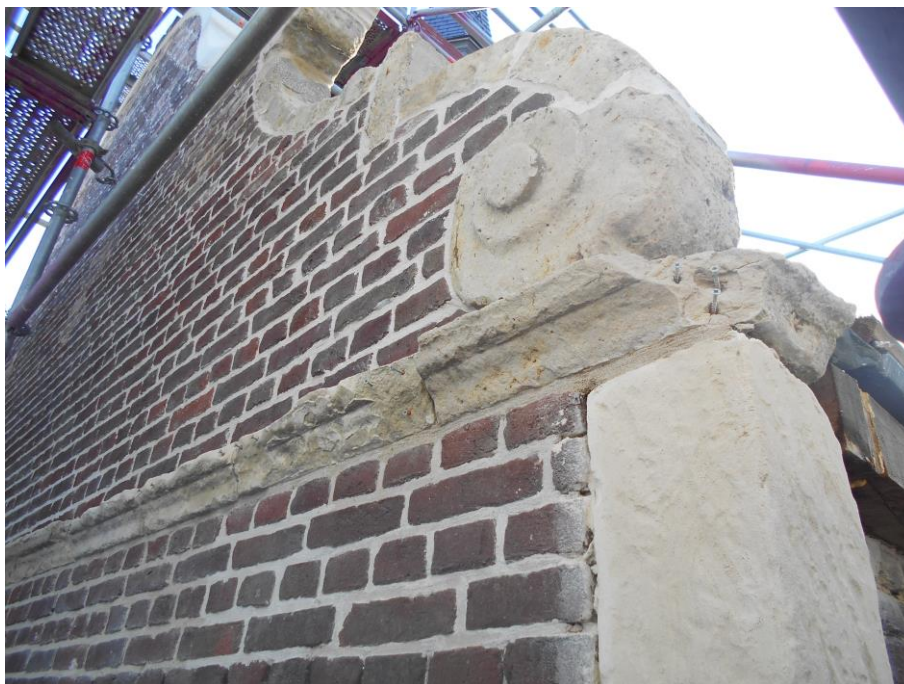
Fig. 7: Onderste waterlijst voor restauratiebehandeling

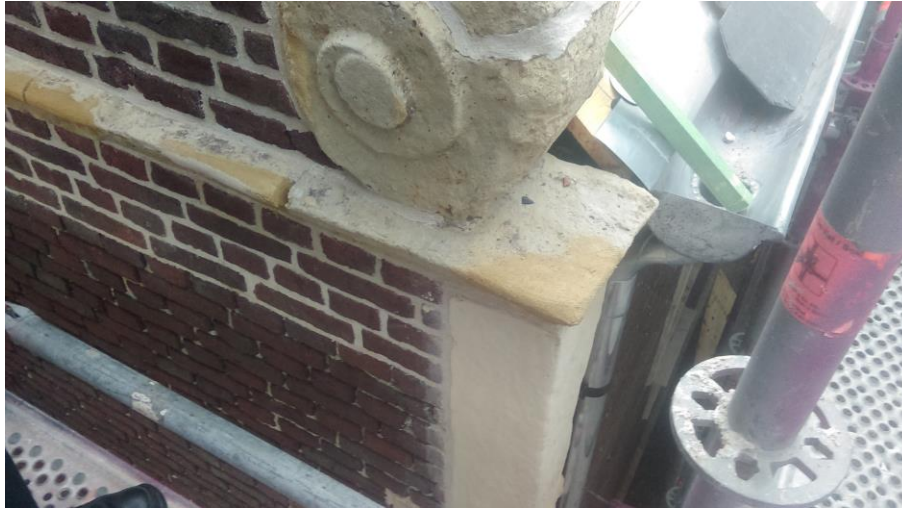
Fig. 8: Onderste lijst na restauratie met zinkoxide steenherstmortel (mortel dient nog opgeschuurd te worden om het juiste kleur te bekomen)

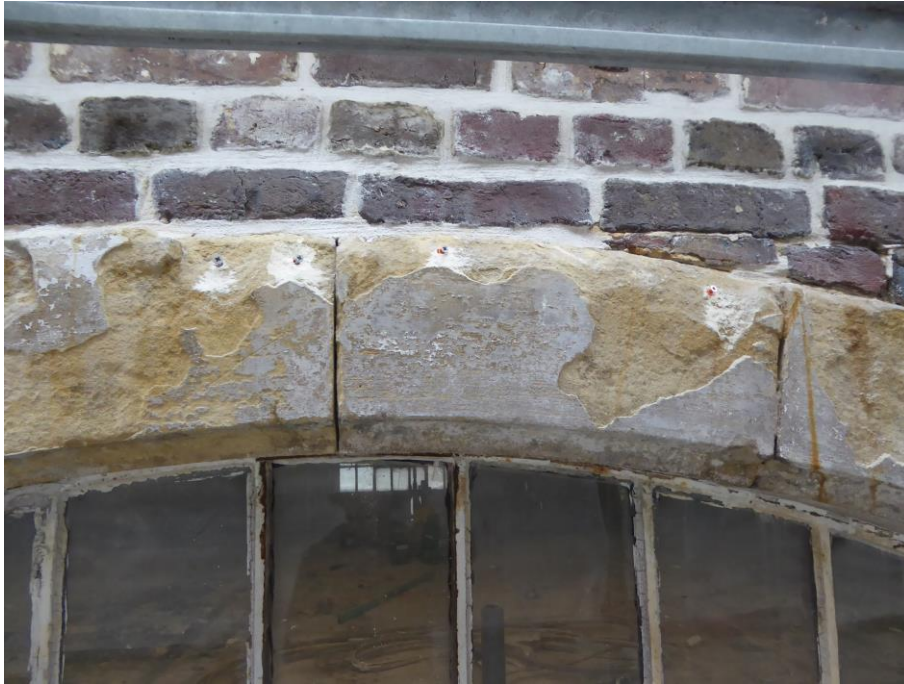
Fig. 9: Raamomlijsting voor restauratie en na het aanbrengen van de rvs doken

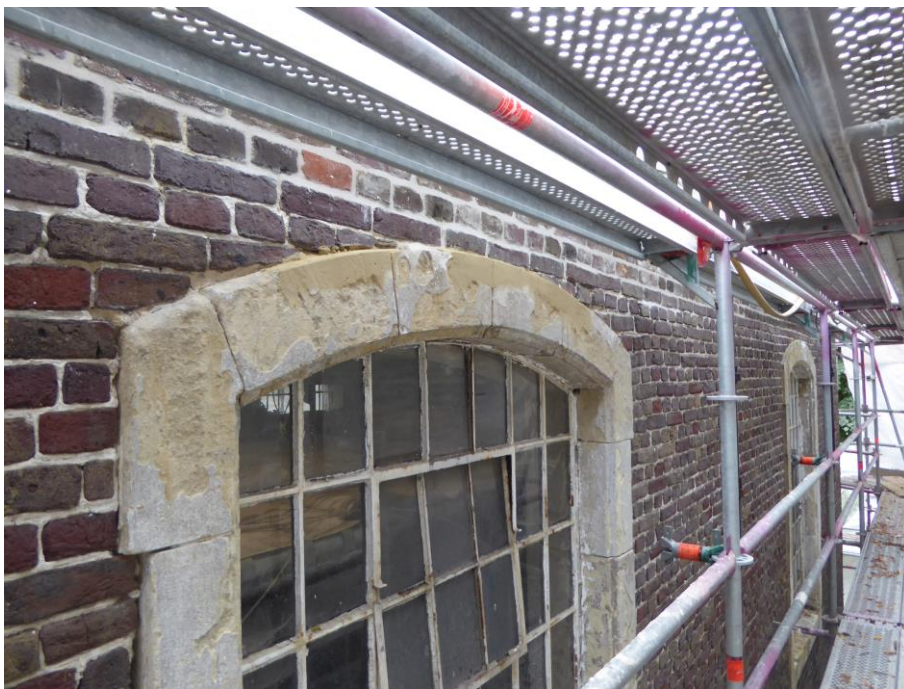
Fig. 10: Raamomlijsting na aanvulling met kalkmortel. De mortel is nog niet uitgedroogd waardoor de kleur nog te donker is

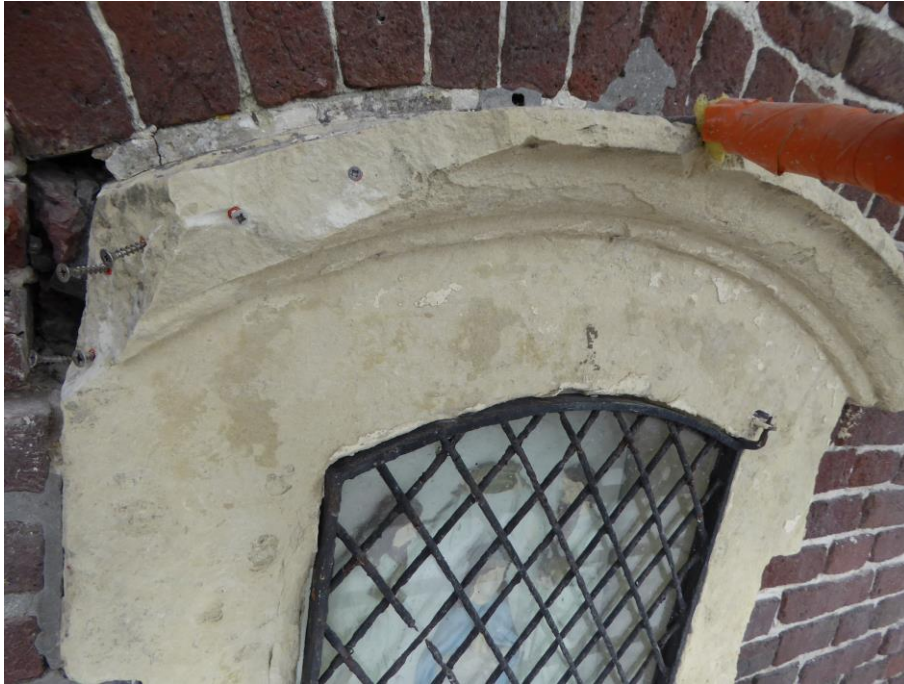
Fig. 11: Lacune in de lijst van één van de statiekapellen

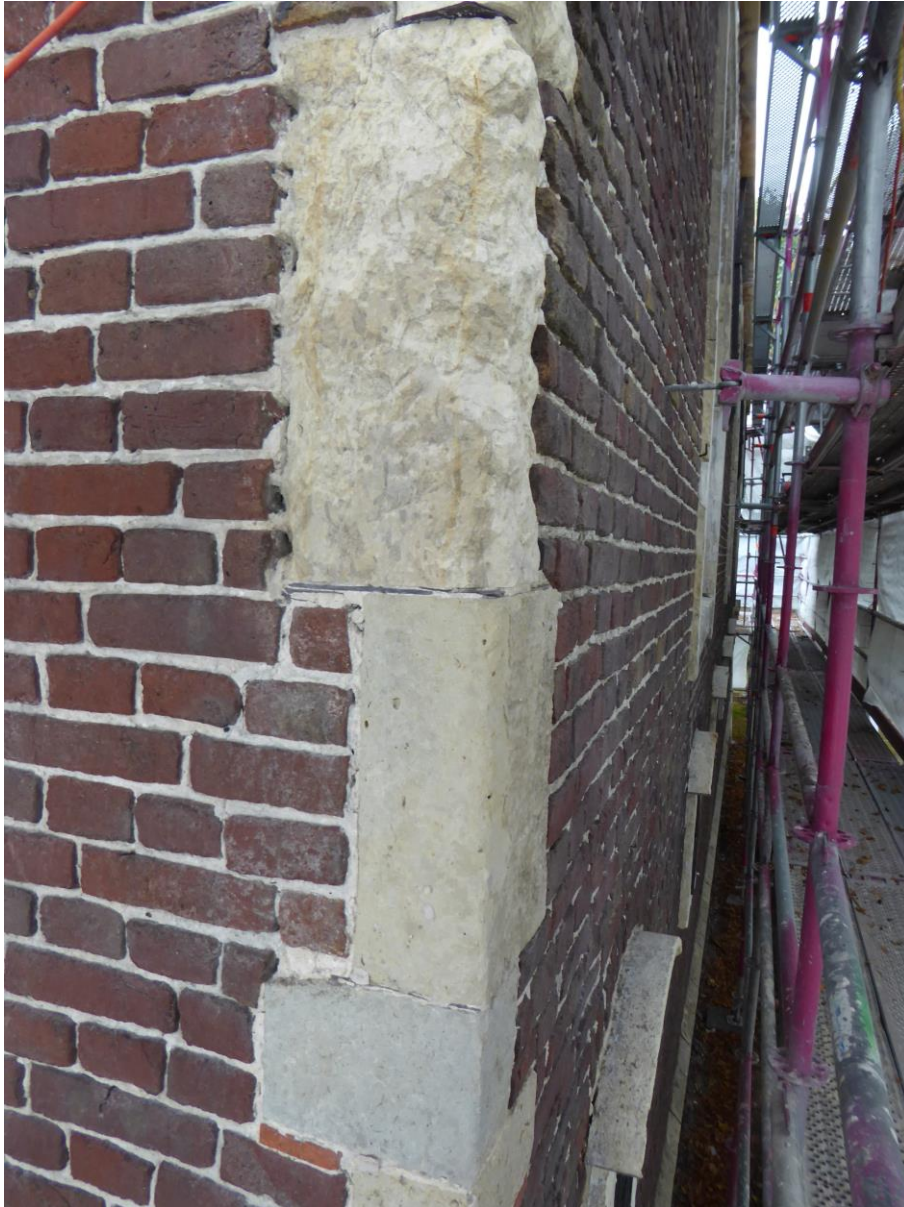
Fig. 14: Verweerde hoekblok in Avesnessteen (boven) en weinig verweerde Ledesteen (onder)

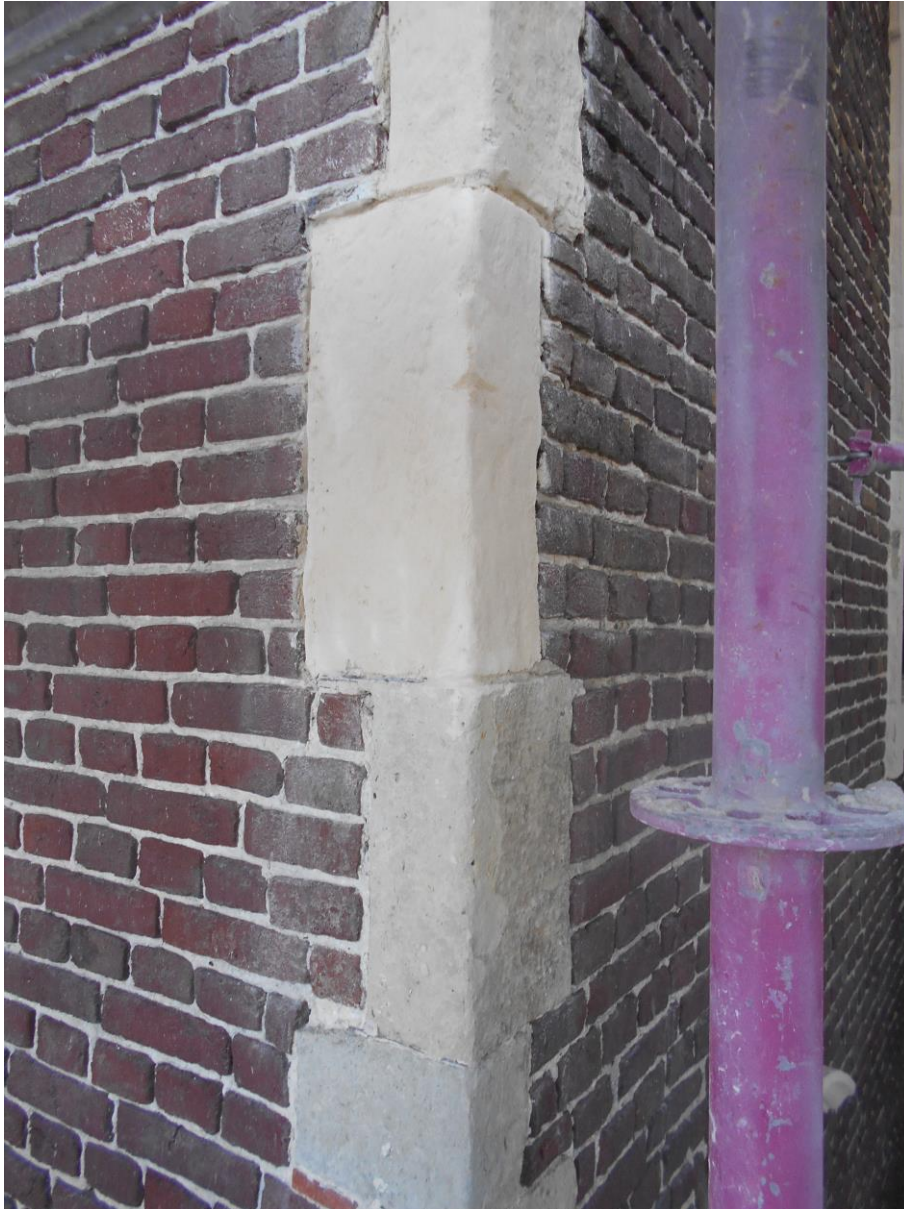
Fig. 15: Hoekblok na bepleistering
