Inventarisatie opgetreden stormschades aan  
asfaltbetonbekledingen

Projectnummer : e0800644-3  
Offertenummer en datum : n080196/ov/maw d.d. 29 april 2008  
Titel rapport : Inventarisatie opgetreden stormschades aan  
asfaltbetonbekledingen  
Status rapport : **DEFINITIEF**

Naam opdrachtgever : STOWA  
Adres : Postbus 8090  
Plaats : 3503 RB UTRECHT  
Naam contactpersoon : de heer ir. L.R. Wentholt  
Datum opdracht : 27 mei 2008  
Kenmerk opdracht : 2008-0432-LRW-451163-BNE

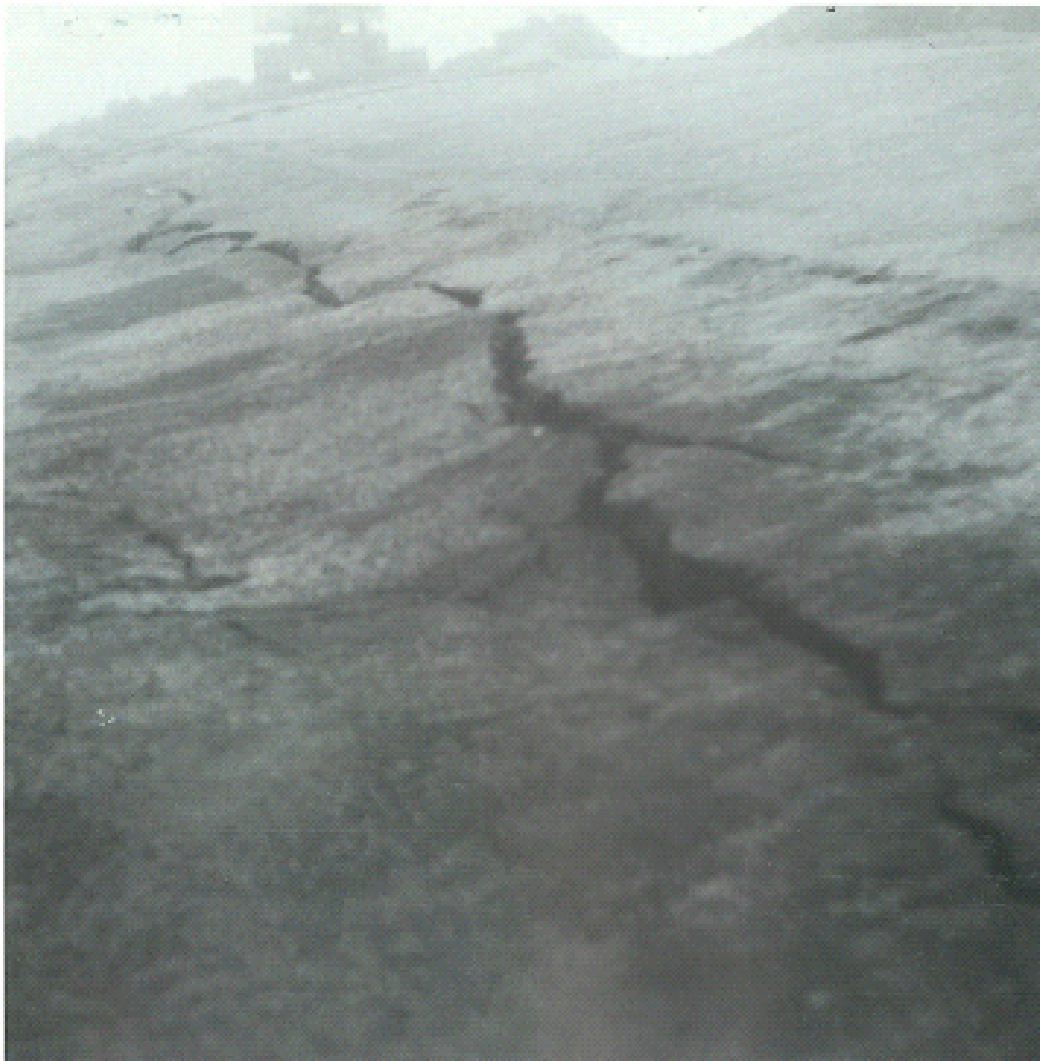
Foto 9.1: Schade Schelphoek.

Deformatie door scheuren. Zie foto 9.1 [2].

Schelphoek, Schouwen-Duiveland, 8 cm asfaltbeton op 12 cm zand-asfalt op klei:  
Deformatie en doorgaande scheuren in het talud, waarschijnlijk veroorzaakt door een te  
slappe kleilaag, 1986.

Waarschijnlijk veroorzaakt door een slappe kleilaag.

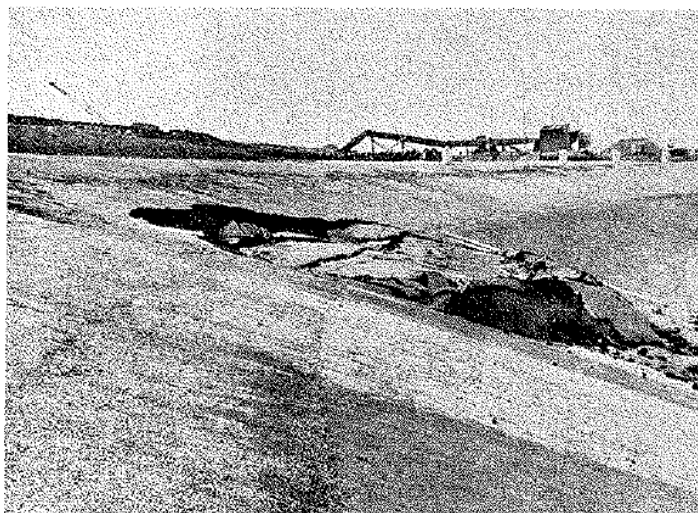
Foto 10.1: Schade Nieuwe Veerhaven

Afschuiving van de bekleding. Zie foto 10.1 [1] en 10.2 [2].

*Afbeelding 11. Breskens  
Nieuwe Veerhaven. Afschuiving in  
het beloop nabij het Veerplein*

Wateroverspanningen en verweking van de klei in getijzone

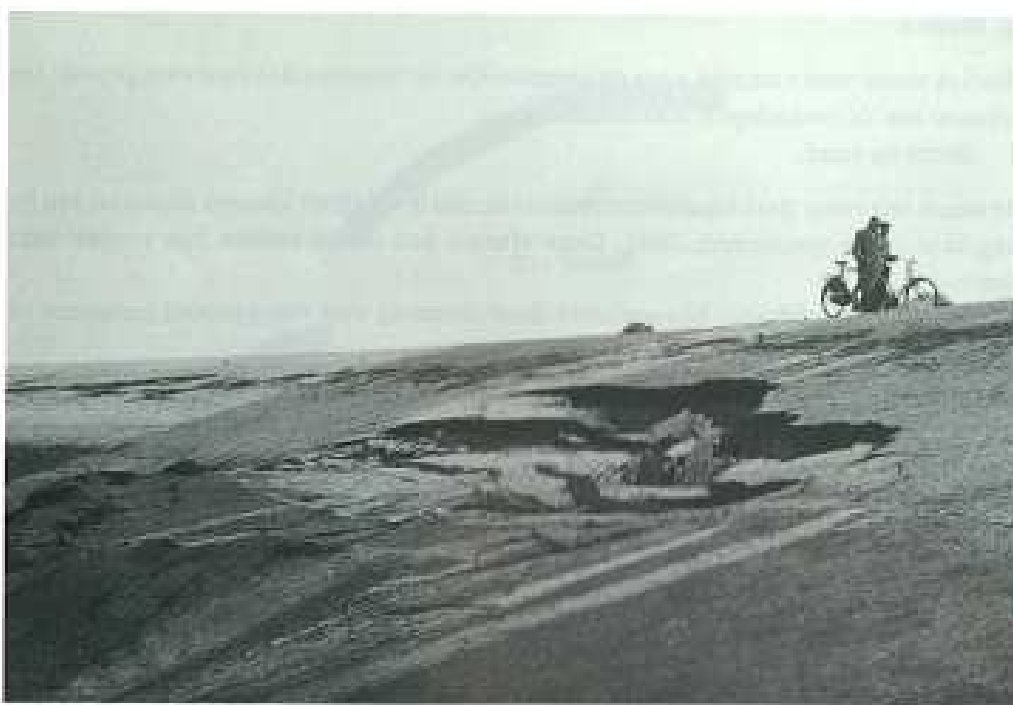
Foto 10.2: Schade Nieuwe Veerhaven.

Nieuwe Veerhaven te Breskens, Westerschelde, Zeeuws Vlaanderen, 8 cm asfaltbeton op 15 cm zandafalt op klei: Afschoven bekleding door wateroverspanning en verweking van de klei in de tijzone, 1958.

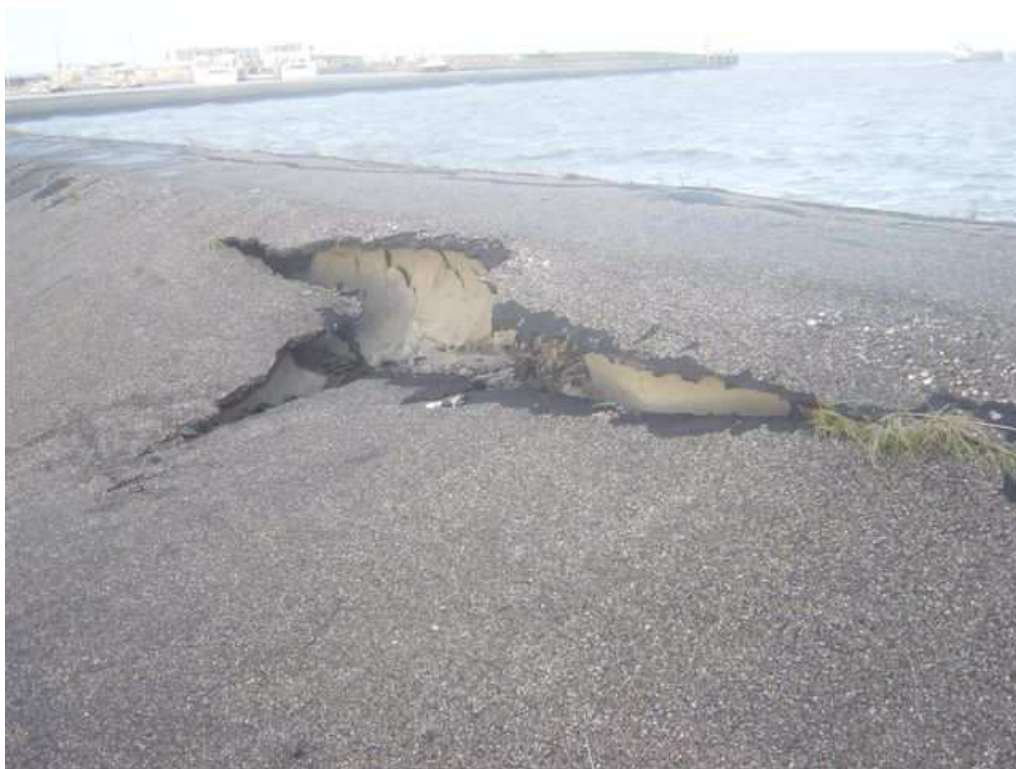
Foto 11.1: Schade Lauwersoog.

Het bezwijken van de bekleding. Zie foto's 11.1 [5] en 11.2 [5]. In bijlage 1 zijn meer foto's opgenomen.

De schade ontstaan aan de dijk is waarschijnlijk veroorzaakt door aanwezige scheuren en gaten aan de binnenzijde van de dijk. Door golfoverslag is water via deze scheuren en gaten onder de bekleding gekomen. De schade is waarschijnlijk ontstaan door overdruk en/of materiaaltransport door bijvoorbeeld scheuren onder in de bekleding. Hierdoor is de bekleding bezweken. In de bijlage 1 zijn foto's van de schade opgenomen [5].

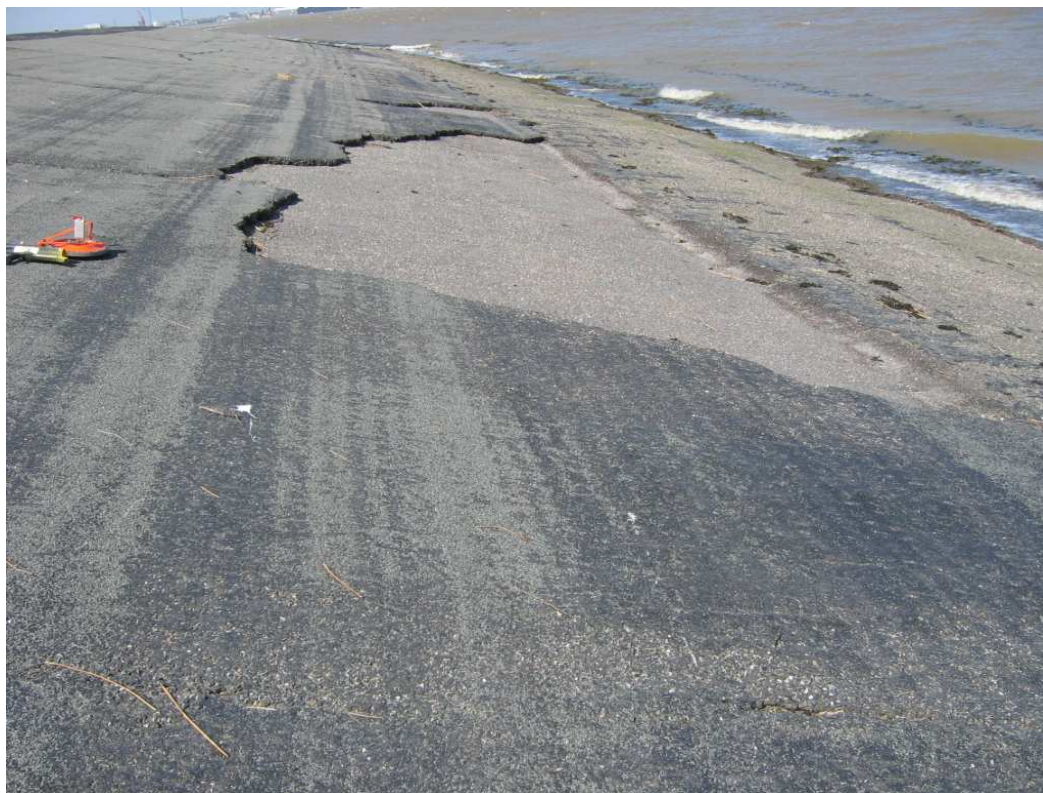
Foto 13.1: Schade strekdam te Delfzijl

De waterbouwasfaltbetonbekleding van de strekdam dateert van de jaren 60. In latere jaren zijn vaksgewijs herstelwerkzaamheden uitgevoerd waarbij de toplaag is gefreesd en de vakken zijn voorzien van een nieuwe toplaag. Na de storm van november 2006 (zie ook Lauwersoog) is op deze vakken schade ontstaan door het loskomen van de "nieuwe" toplaag. Met andere woorden het in de freesvakken aangebrachte asfalt is geheel uit de freesvakken verdwenen. Zie foto's 13.1 [7] en 13.2 [7]. In bijlage 2 zijn meer foto's opgenomen [7].

Slechte hechting nieuw asfaltbeton op het freesoppervlak.

Tijdens het boren is waargenomen dat het boorwater tussen het freesoppervlak en de nieuwe toplaag wegstroomt. Dit geeft aan dat de nieuwe toplaag los ligt van het oude asfalt (freesoppervlak). Doordat het water tijdens de storm onder de nieuwe toplaag is gekomen, is de toplaag uit het freesvak gelicht.

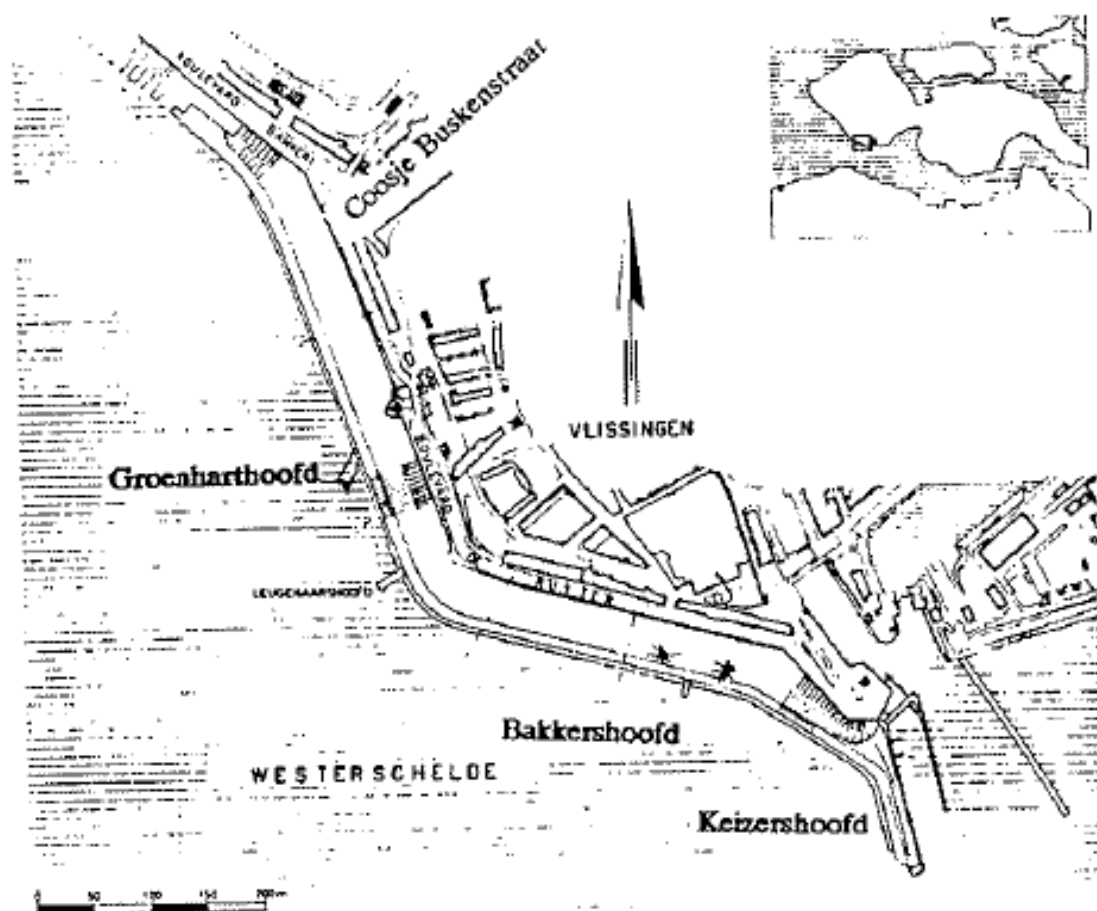
Figuur 14.1: Schade locaties oktober 1959

Kort na het gereedkomen van de werken voor de boulevard trad er schade op aan het oostelijk deel (bestek 136). Tijdens storm ontstonden enige scheuren ter plaatse van de overgang gepenetreerde basalt en WAB op NAP en NAP +1,50. Scheuren zijn volgegoten met bitumen.

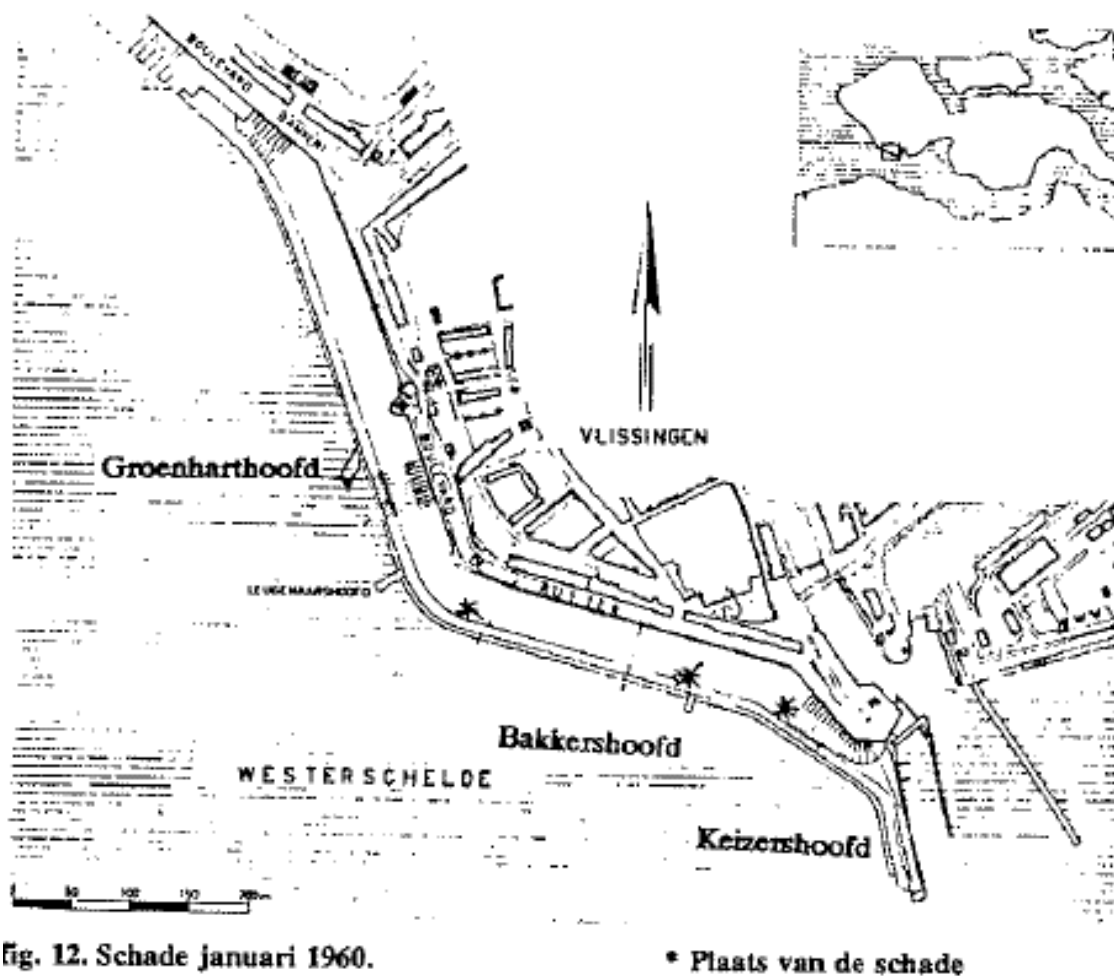
Figuur 14.2: Locatie schade januari 1960

Het oostelijk deel van de boulevard werd op 20 januari 1960 geteisterd door een hevige westerstorm. Op de 3 plaatsen waren grote stukken uit de glooiing geslagen. Een gat op NAP +1,50 van 15 m<sup>2</sup>. De schade is ontstaan op de plekken van de gerepareerde scheuren. Scheuren zijn opnieuw open gaan staan waardoor gemakkelijk gaten in de bekleding ontstonden. Geconcludeerd werd dat de asfaltbekleding t.o.v. de basaltbekleding omhoog is geperst. Het betrof hier een gedeelte waar de vooroever steil is en overgaat tot een grote diepte. De daar aanwezige mijnsteenkade was niet voldoende ingewassen met zand. Aannemelijk werd geacht dat de waterdrukken, veroorzaakt door de hoge en steile golven tijdens de storm, zich daardoor konden voortplanten onder de asfaltbekleding. Hierdoor zou het asfalt zijn omhoog gedrukt. De gaten zijn gevuld met baksteenpuin en vervolgens dichtgezet met basaltzuilen en daarna ingewassen met grind. De gaten van de randen zijn gevuld met gietasfalt en de scheuren zijn weer volgegoot met bitumen.

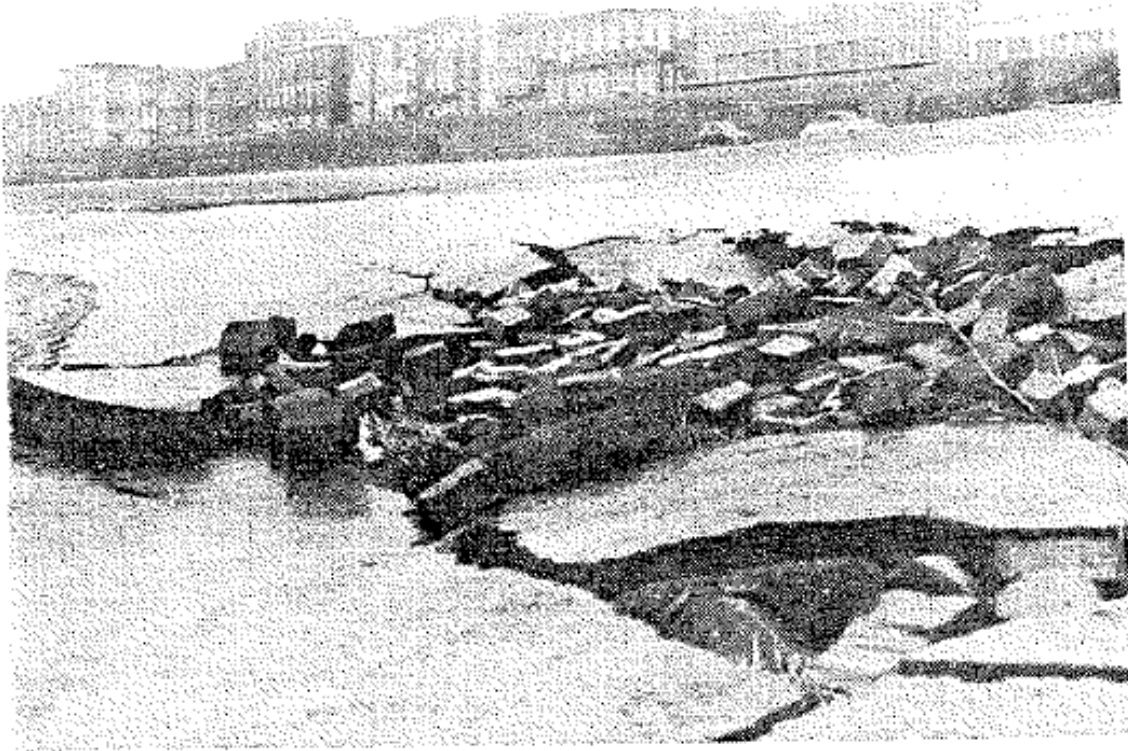
Foto 14.1: Schade januari 1960

**foto 7. Schade in januari 1960**

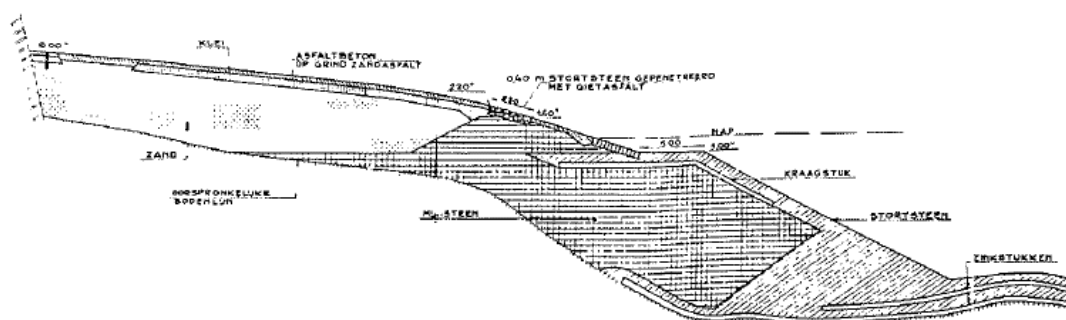
Figuur 14.3: Doorsnede schade januari 1960

Na een storm een week later (29 januari) was er weer veel schade. De volgegaten scheuren stonden weer open. De zuilen in het meest westelijke gat, nabij Leugenaarshoofd, stonden niet meer goed gezet. Grote horizontale scheur door het gat heen. De middelste zuilen lagen door elkaar heen. Een gedeelte van het asfalt tussen het middelste en het oostelijke gat was weggeslagen (zie figuren 14.2 t/m 14.3). Reparatie ter plaatsen van het Leugenaarshoofd was goed gebeurt (stortsteen aangebracht en gepenetreerd met gietasfalt). Er is geen schade meer geweest.

**fig. 14. Doorsnede A - A; Schade januari 1960.**

De reparatie van de bekleding te oosten van het Bakkershooft was moeilijker. Dit gedeelte is het meest kwetsbaar en de schade het ernstigst. Er is een studie uitgevoerd naar de te verwachten waterdrukken. WAB tot NAP +2,20 m is vervangen door met giet asfalt gepenetreerde stortsteen.

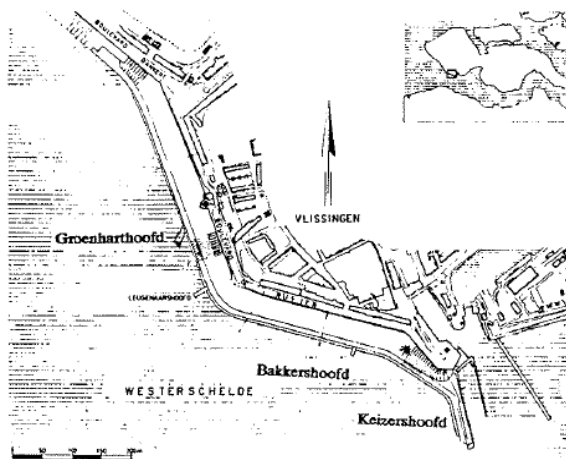
Figuur 14.5: Schade locatie september 1960

Grote schade rechts van het Bakkershoofd. De gehele plaat tussen NAP en NAP +1,50 werd afgelicht en in stukken gebroken. Op woensdag 21 september 1960 werd het gat zo groot dat het de boulevardmuur bereikte. De schade is ontstaan tijdens het herstel van de eerder geconstateerde schade, waarbij het werk dus uiterst kwetsbaar is.

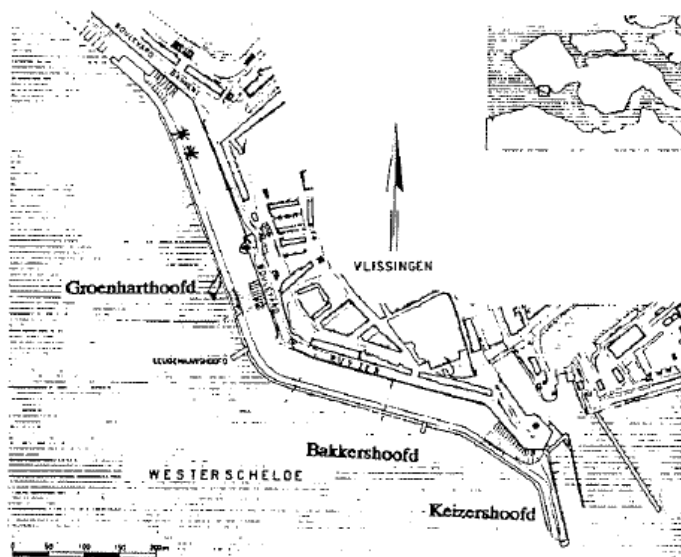
Figuur 14.6: Schade locatie november 1981

Op 23 en 24 november 1981 ontstond er aanzienlijke schade aan de asfaltbetonbekleding ter hoogte van de Coosje Buskenstraat. De plek ligt in de getijzone. Op dit gedeelte van de bekleding was het asfaltbeton nog niet vervangen door koperslakblokken. Tijdens slecht weer is nieuw aangebracht asfalt verdwenen. Mogelijk hechting en/of laagdikte niet voldoende.

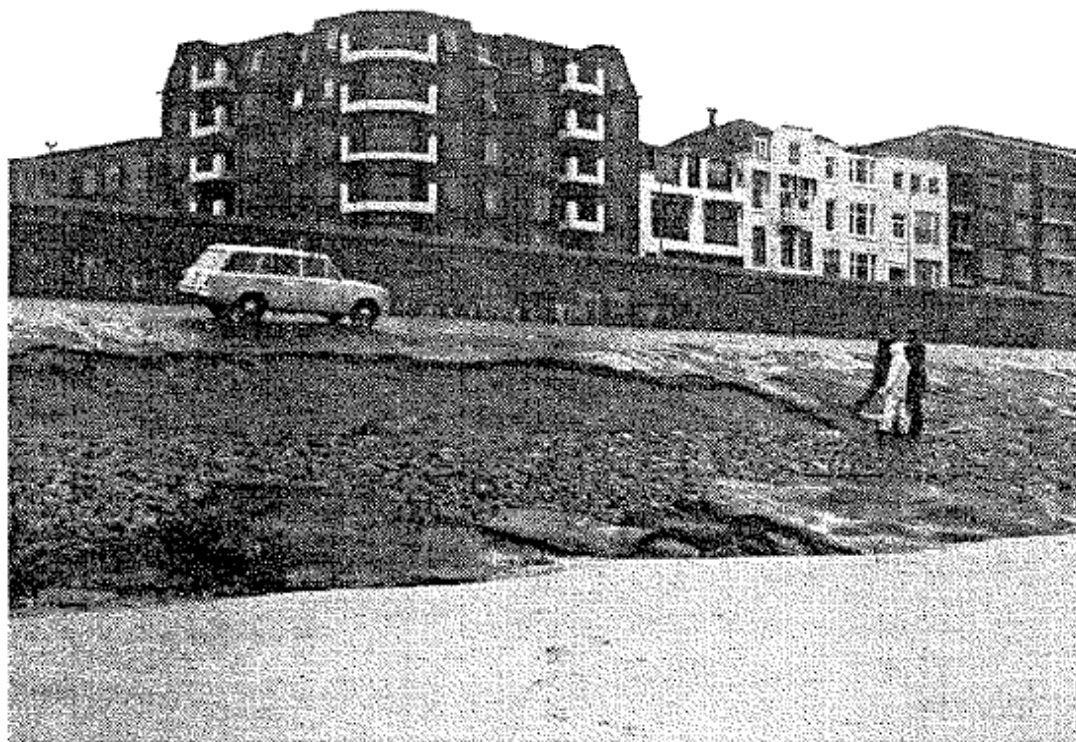
Foto 14.3: Schade november 1981

foto 10. Schade ter hoogte van Coosje Buskenstraat.

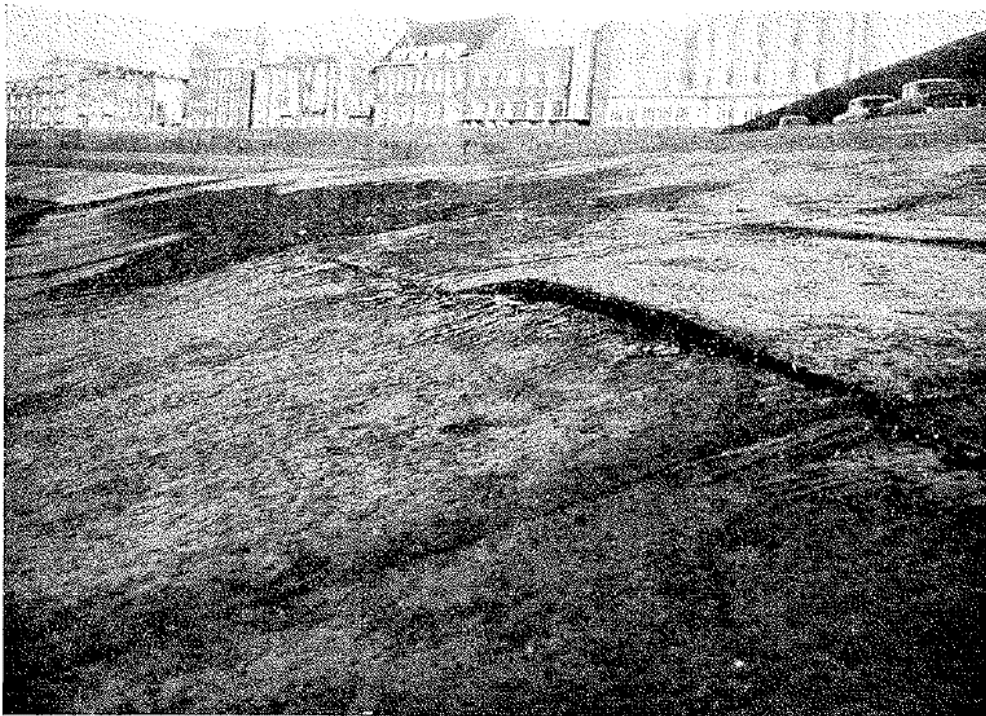
Foto 14.4: Schade Boulevard De Ruyter te Vlissingen

Hieronder is een foto (14.4) [1] opgenomen van schade ten gevolge van voortplanting golfdruk. Mogelijk geen stormschade.

*Afbeelding 17. Vlissingen. Golfbreker voor de Boulevard De Ruyter. Opbolling en scheuren t.g.v. voortplanting golfdruk*

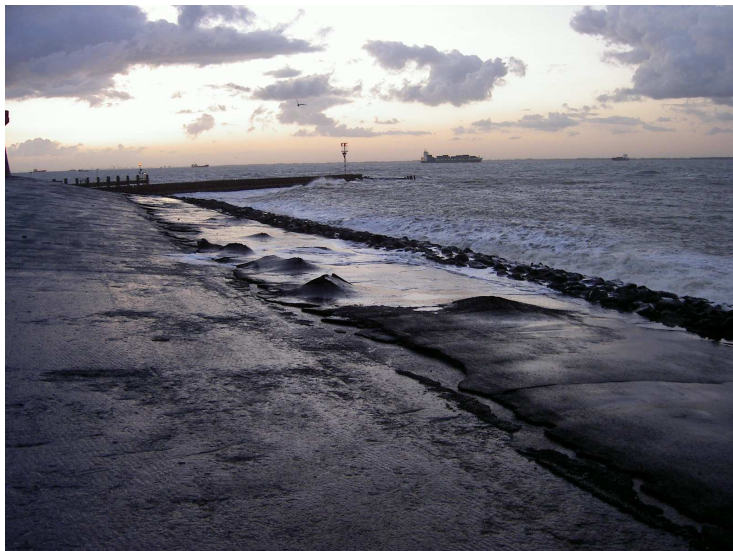
Foto 15.1: Schade door wateroverdruk

De schade zoals getoond in foto 15.1 is ontstaan tijdens de uitvoering. De beschadigde bekleding betreft waarschijnlijk waterbouwasfaltbeton die als uitvullaag is aangebracht om hoogteverschillen die zijn ontstaan na verzwarende van de ondertafel weg te werken. Op de ondertafel is een overlaging van vol en zat geperetreeerde breuksteen toegepast. De boventafel moet op het moment dat de foto is genomen nog worden voorzien van een wapening en een toplaag van waterbouwasfaltbeton. De uitvullaag is aangelegd op koperslabblokken die op een daaronder gelegen bekleding van waterbouwasfaltbeton is gelijmd. Ter plaatse van de boventafel is de uitvullaag waarschijnlijk erg dun. Het meest waarschijnlijke is dat de hechting tussen uitvullaag en koperslabblokken slecht is geweest en dat er tijdens een storm water tussen de uitvullaag en koperslabblokken heeft kunnen dringen. Een andere mogelijkheid is ingesloten lucht onder de uitvullaag dat in contact stond met het buitenwater. Op plaatsen waar de laag dun was is door drukvoortplanting (water of lucht) door golfbewegingen schade ontstaan.

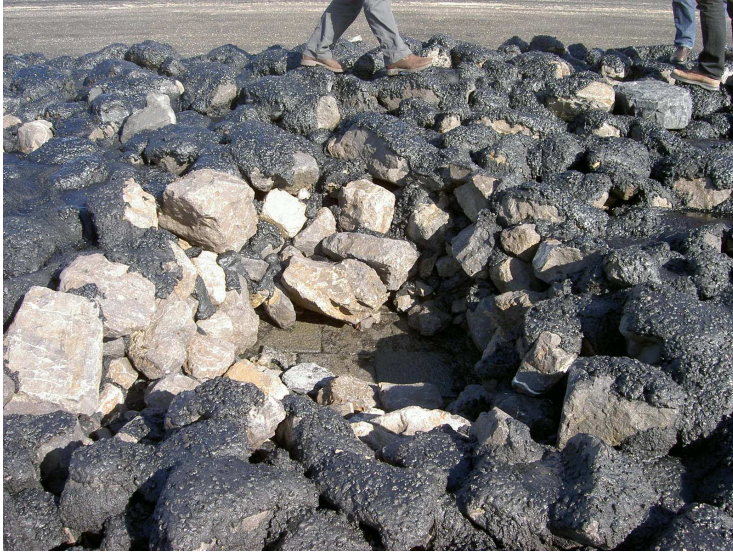
Foto 15.2: Schade door wateroverdruk in de vol en zat gepenetreerde breuksteenbekleding

De schade zoals getoond op foto 15.2 betreft een vol en zat gepenetreerde breuksteenoverlaging op een bekleding van koperslakblokken, gelijmd op een onderlaag van waterbouwasfaltbeton. De schade lijkt veroorzaakt doordat de bekleding lokaal niet goed gepenetreerd is geweest; de breuksteen op de foto is schoon. Tijdens golfaanval zijn door golfklappen en sleepkrachten van op- en neergaande golven losse elementen uit de bekleding verdwenen.

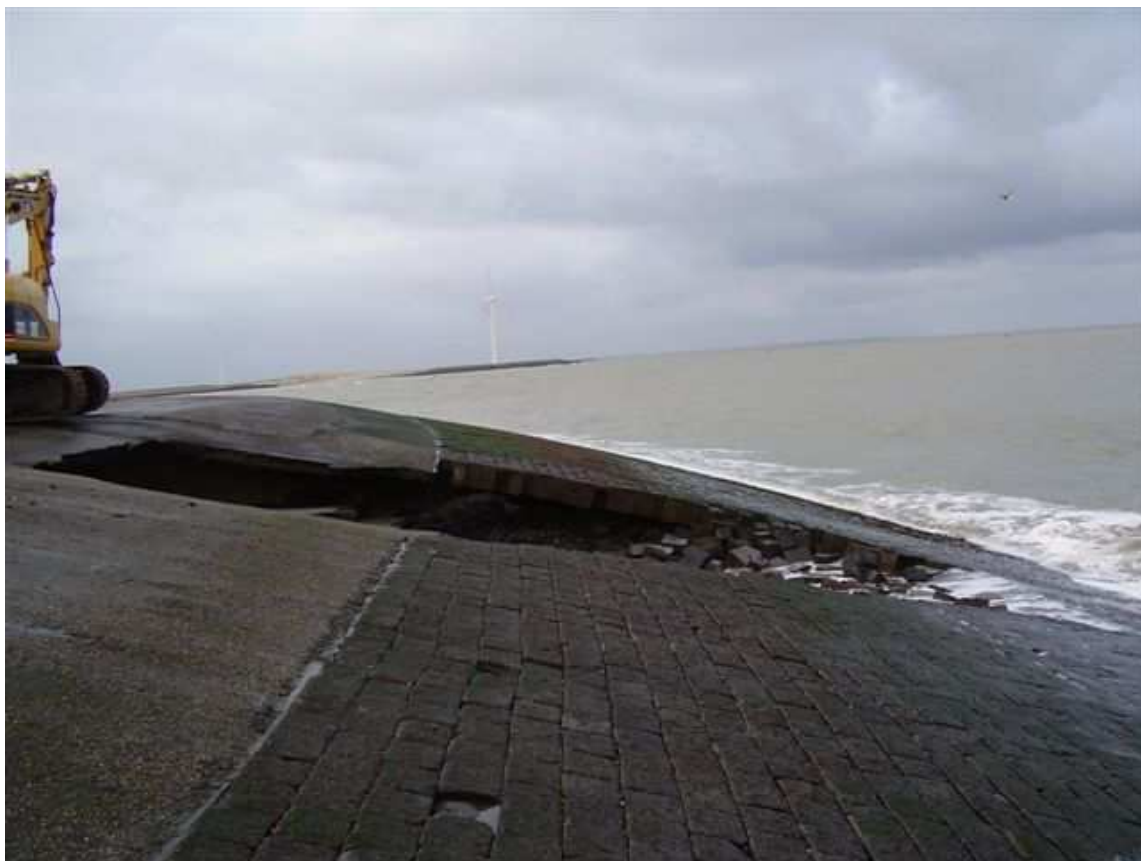
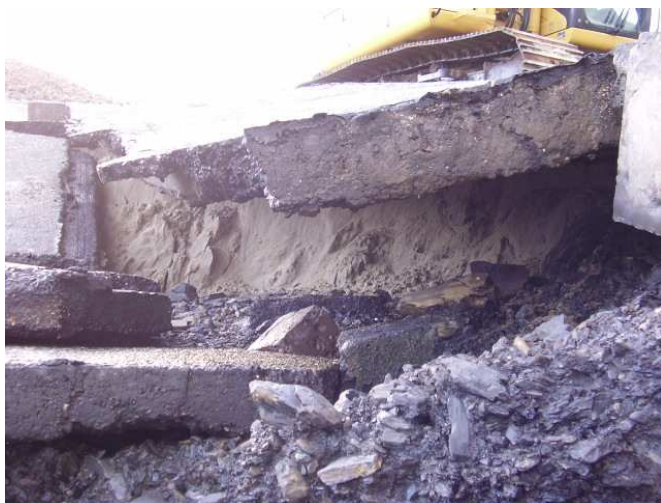
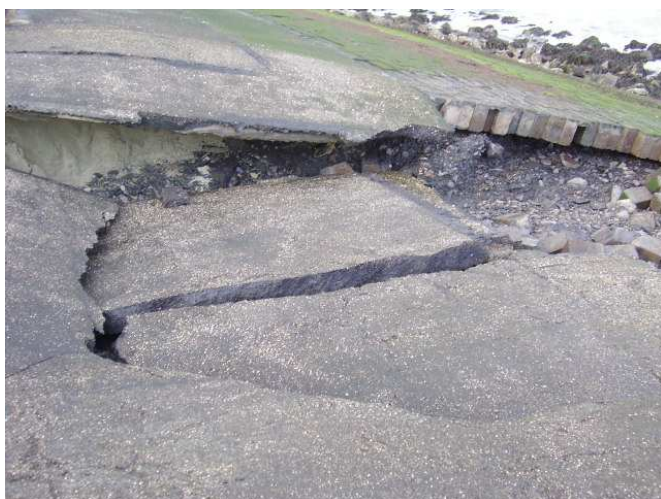
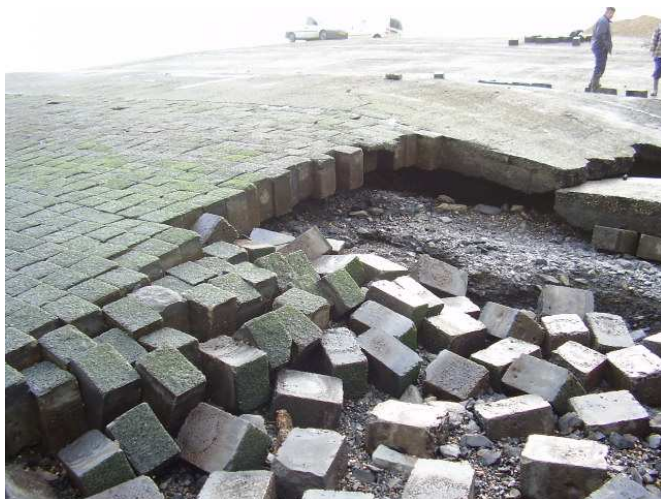
Op 18-03-2007 (OS4: 13:24, NAP +2,71 m) is schade ontstaan aan de asfaltbekleding.

Op 18-03-2007 (OS4: 13:24, NAP +2,71 m) is schade ontstaan aan de asfaltbekleding, waarschijnlijk als gevolg van het bezwijken van de eronder gelegen zetting van koperslakblokken. Onderspoeling van het asfalt als gevolg van het falen van de steenzetting en overgangsconstructie lijkt de enig mogelijke verklaring voor de schade aangezien de onderrand van het asfalt volgens tekening op NAP+3,00 m lag, oftewel de asfaltbekleding eigenlijk niet onder de SWL is geweest [9].
