Notanr : WBA-N-88.102.

Verbetering taludbekleding
Houtribdijk, Markermeerzijde.
Aanzet tot plan van aanpak.
Projectnr : W.88.06/04.

Dienst Weg- en Waterbouwkunde.
Hoofdafdeling Waterbouw.
Afdeling Advies.

datum : 1 september 1988.

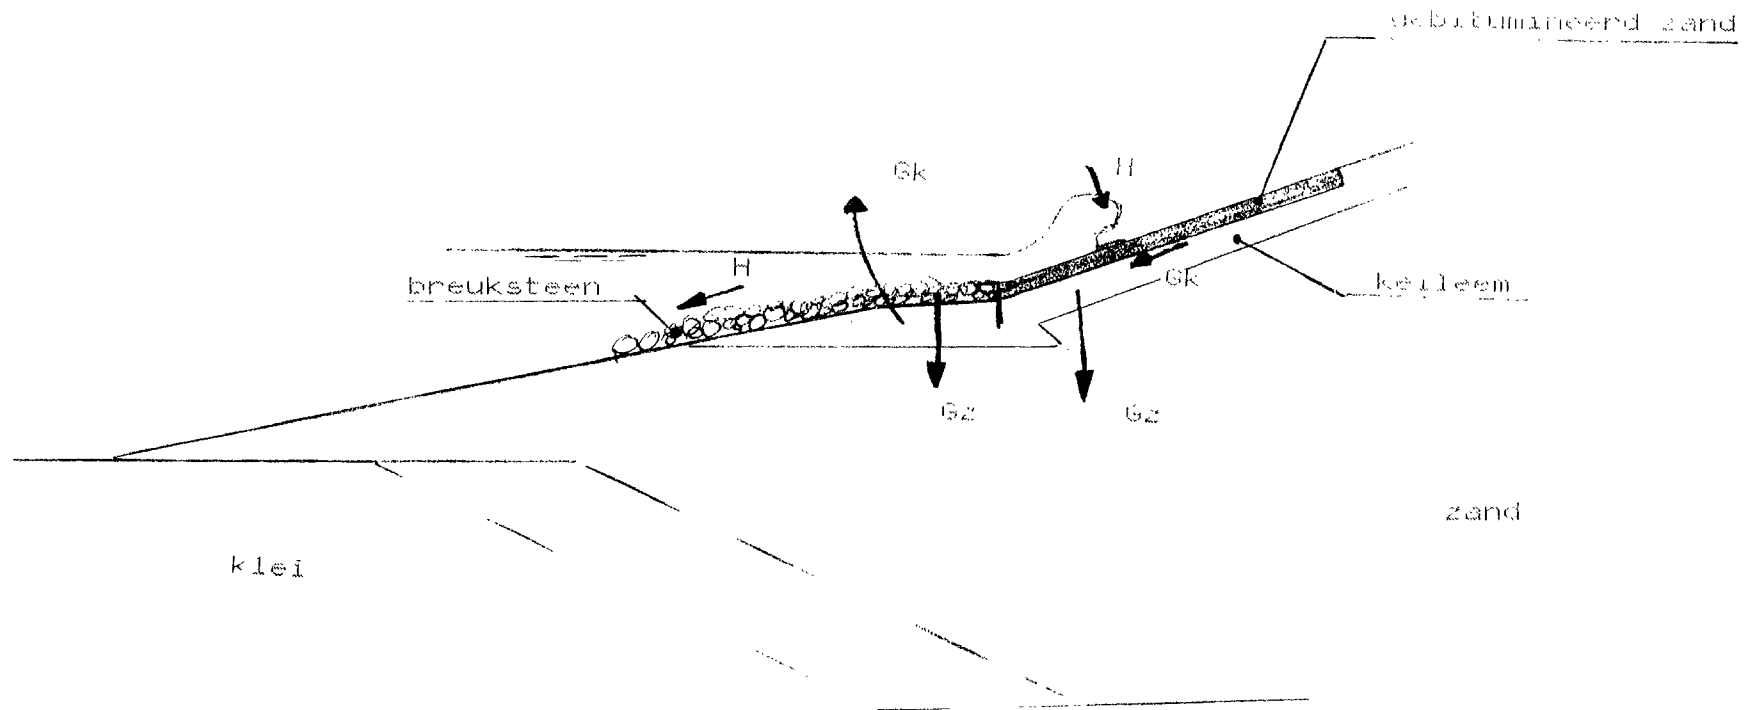
Overzicht schademechanismen.

H = hydraulisch

Gk = grondmechanisch keuleem

Gz = grondmechanisch zetting
