# **Analyse van en aanbevelingen omtrent de motorstoringen aan boord van “Volvox Iberia”**

Door : prof. ir. J. Klein Woud

In opdracht van : Van Oord ACZ

Rapport : OvS 99/13

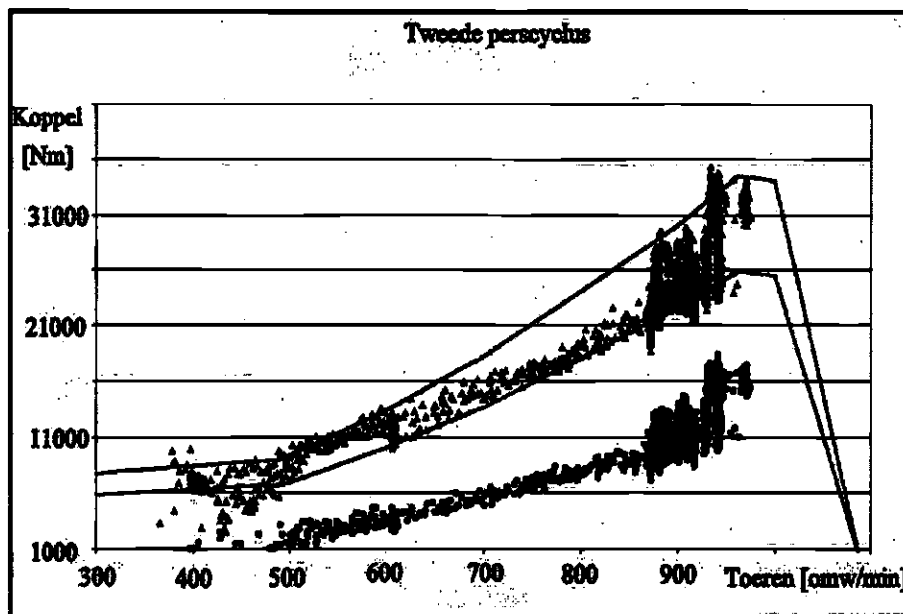
figuur 2: Belasting van 9- en 12-cilinder motoren tijdens persbedrijf.

De 12-cilinder SB vaarmotor blijkt een aandeel van 68% van het totaal geleverde koppel voor zijn rekening te nemen en 9-cilinder motor 32%.

Gezien de verhouding van het aantal cilinders moet deze verdeling 57% respectievelijk 43% bedragen.

Deze slechte belastingverdeling blijkt een gevolg te zijn van het feit dat de bemanning op basis van individuele (cilinder) afvoergassentemperaturen de brandstofregelstand op de brandstofpompen aanpast.

Hierdoor kan het gebeuren dat ondanks dat de uitgangsposities van beide reguleurs wel gelijk zijn, de werkelijke regelstang posities van de brandstofpompen aanzienlijk afwijken.

Ondertussen is de afstelling weer gecorrigeerd, doch de kans blijft bestaan dat een slechte belastingverdeling weer gaat optreden door ingrijpen, zoals hierboven beschreven. De belastingverdeling volgens de instrumentatie blijft dan ten onrechte aangeven dat de belastingverdeling correct is, immers de uitlezing is gebaseerd op de uitgangspositie van de reguleurs.

Teneinde problemen, zoals beschreven onder 4.1, tijdig te onderkennen, wordt aanbevolen een meetsysteem te installeren dat een betere indicatie geeft van de motorbelasting, dan het huidige meetsysteem.

Daartoe zouden meetopnemers gebruikt moeten worden die direct op de regelstang geplaatst zijn en niet gebruik maken van het uitgangssignaal van de reguleurs.

Ook kan waarschijnlijk met behulp van de vuldruk een indicatie verkregen worden van de onderlinge belasting van de motoren.

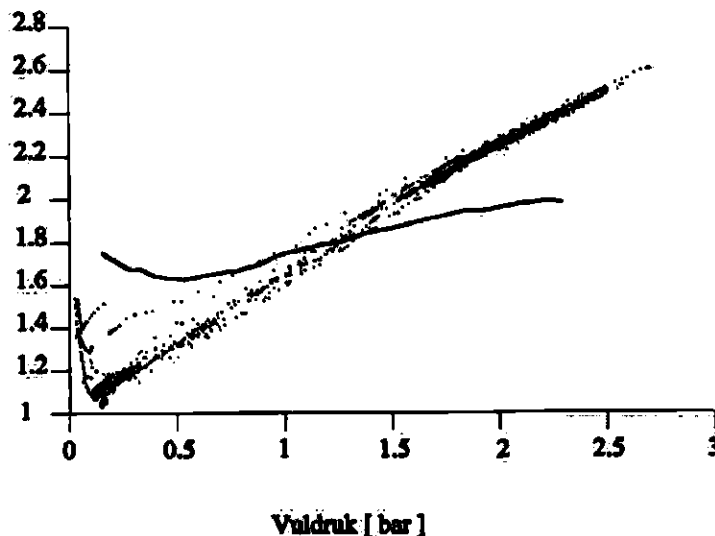
figuur 3: *Luchtvermaat  $\lambda$  voor SB vaarmotor als functie van de vuldruk.*

Uit de figuur blijkt dat de luchtvermaat voor de oorspronkelijke situatie varieerde tussen 1,6 en 1,9.

Bij de gemodificeerde drukvulgroep blijkt de luchtvermaat bij lage motorbelasting te dalen tot een waarde van 1.

Voor hoge motorbelastingen worden luchtvermaatgetallen bereikt van 2 - 2,5. Deze laatste waarden zijn uitstekend en ook beter dan met de oorspronkelijke drukvulgroep.

Bij lage belastingen is de luchtvermaat echter aanzienlijk slechter geworden en gezien het feit dat de motoren regelmatig lage belastingen draaien is deze situatie uiterst ongewenst. Voor een goede verbranding van zware olie zou gestreefd moeten worden naar een luchtvermaat die altijd groter is dan 1,8.

Het vervuiling- en rookprobleem is hiermede bij lage belastingen zeker niet verbeterd en opgelost.

De huidige aangebrachte drukvulgroepen zijn niet adequaat. Aanbevolen wordt in overleg met Wärtsilä NSD de drukvulgroepen aan te passen zodanig dat onder alle bedrijfsomstandigheden de luchtvermaat groter is dan circa 1,8.

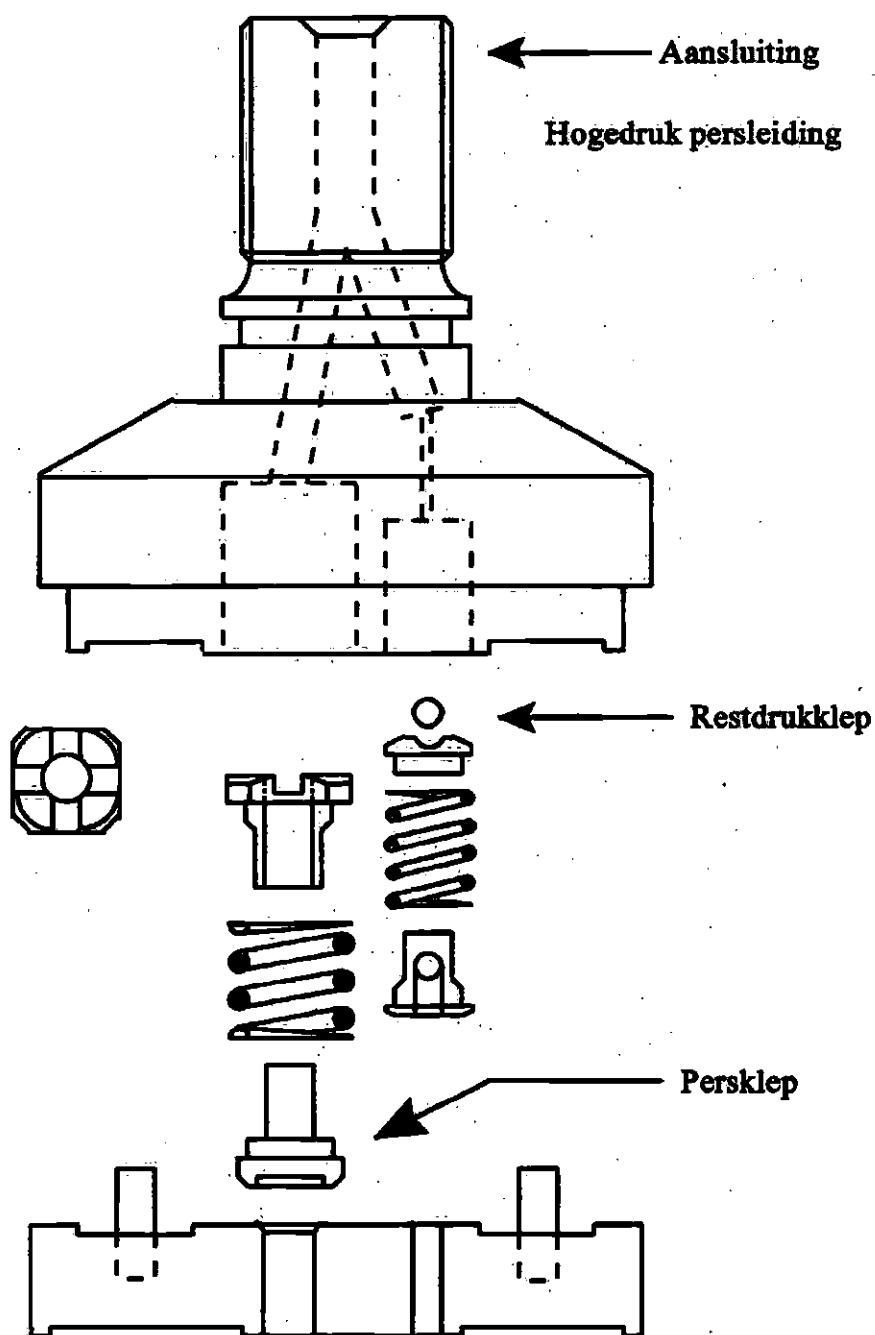
*figuur 4: Pers- en restdruk kleppen in de brandstof injectiepompen.*

De persklep is uitgevoerd met een cilindrische schijf en de restdrukklep met een kogeltje. De persklep blijkt in eerdere uitvoeringen ook uitgevoerd geweest te zijn als kogeltje. Na de modificatie tot schijfklepje zijn de problemen met de levensduur van deze klep bij zware olie bedrijf opgelost. De levensduur van de restdrukklep blijkt met zware olie-bedrijf nog steeds zeer kort te zijn. Verbetering hiervan is dringend gewenst.

De huidige uitvoering van de restdrukkleppen voldoet, volgens de ervaringen van Van Oord ACZ, niet aan de eisen voor zware olie bedrijf.

Aanbevolen wordt de restdrukkleppen uit te voeren op dezelfde wijze als de perskleppen dus met een cilindrische schijf als klep in plaats van een kogeltje.

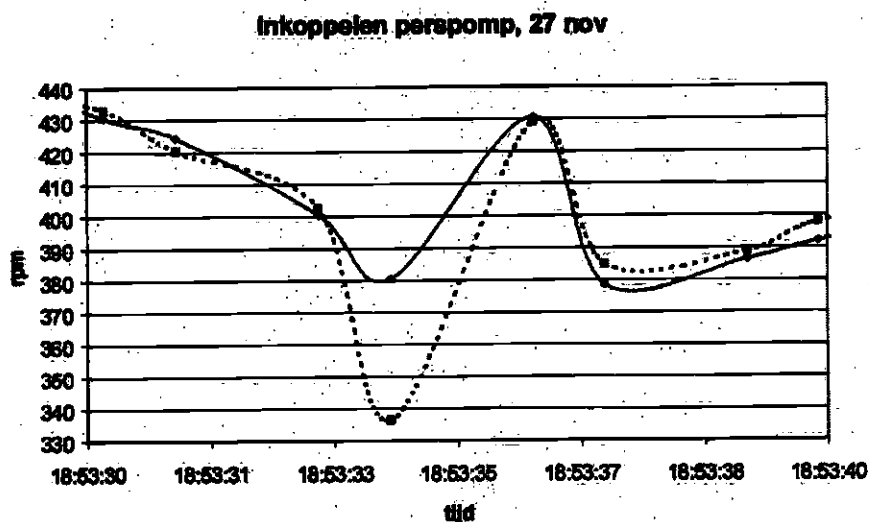
*figuur 5: Toerentalverloop van 9-cilinder — en 12-cilinder — motor bij inschakelen perspomp.*

De beschreven procedure is ongewenst en leidt tot hoge mechanische belastingen van de motoren:

- door terugbrengen van het motortoerental van 600 naar 400 omw/min gaat de brandstofregelstang van de motoren naar 0. Dit is ongewenst omdat de motoren juist het omgekeerde moeten gaan doen. Zij dienen ter versnelling van de perspomp extra koppel te gaan leveren en dus is een toename van de regelstang gewenst en geen afname van de regelstang
- het reduceren van het motortoerental is wellicht noodzakelijk teneinde de warmteontwikkeling in de schakelkoppelingen te beperken. Over de noodzaak hiertoe, de optredende warmteontwikkeling, toelaatbare temperatuurverhoging is echter geen informatie bekend
- de bekrachtiging van de koppelingen gebeurt dermate snel dat de regulateurs en motoren geen tijd krijgen zich te herstellen. Het gevolg is een snelle grote toerendaling

De inschakelprocedure van de perspomp dient zodanig aangepast te worden dat de motoren mechanisch dynamisch veel minder zwaar belast worden.

- In de eerste plaats wordt aanbevolen na te gaan of het mogelijk is de perspomp in te koppelen bij het toerental van 600 omw/min. Hiertoe na te gaan welke warmte-ontwikkeling in dat geval in de koppelingen zullen optreden en of deze warmte-

ontwikkeling en de bijbehorende temperatuurstijging in de koppelingen acceptabel zijn.

- In de tweede plaats zou de bekrachtiging van de koppelingen zodanig langzaam gemaakt moeten worden (bijvoorbeeld circa 4 s) zodat de motoren voldoende tijd krijgen om meer koppel te gaan leveren, zonder dat ernstige toerendalingen optreden.
- In de derde plaats kan overwogen worden om op hetzelfde moment dat de koppelingen bekrachtigd worden, het gevraagde toerensignaal naar de reguleurs enigszins op te voeren. Hiermede wordt bereikt dat eerder de brandstof regelstangpositie zal toenemen, dan in de huidige situatie.

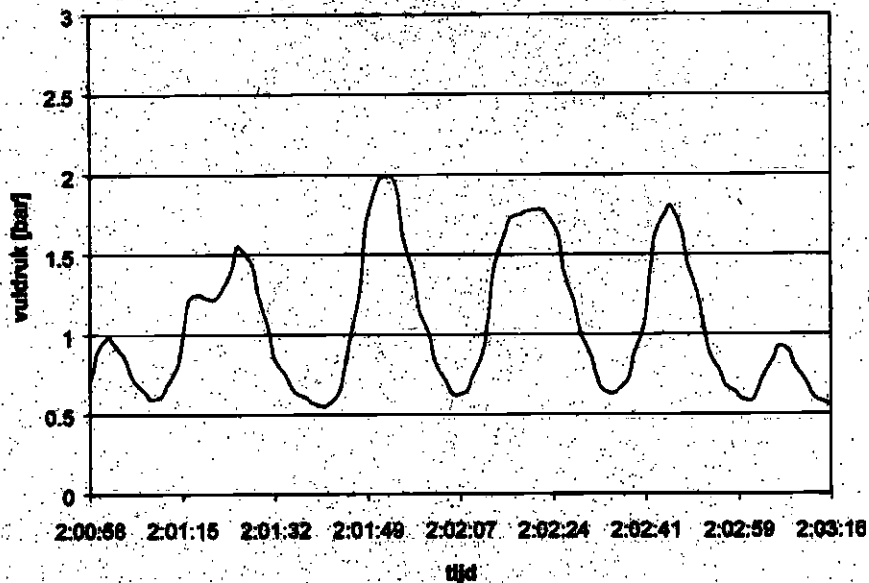
*figuur 6: Vuldruk BB vaarmotor als functie van de tijd gedurende situatie met sterk wisselende belasting.*

De weergegeven snelle belastingvariaties geven spoelluchttemperatuurvariaties die waarschijnlijk niet ondervangen kunnen worden met een "Joule - booster". Het is waarschijnlijk belangrijker er voor te zorgen dat de drukvulling beter gaat functioneren. Zie ook 4.2.

Indien na verbetering van het drukvulstelsel er nog steeds behoefte bestaat om een "Joule - booster" toe te passen, (teneinde lage spoelluchttemperaturen zoveel mogelijk te voorkomen), wordt aanbevolen dit stelsel zorgvuldig te dimensioneren en hiertoe van tevoren goede dynamische simulaties uit te voeren.
