notanr : WBA-M-87.018

**Erosieschade aan glooiing  
betonblokken op klei van  
de Perkpolder (Hulster  
Ambacht).**

Dienst Weg- en Waterbouwkunde.

datum : 2 november 1987.

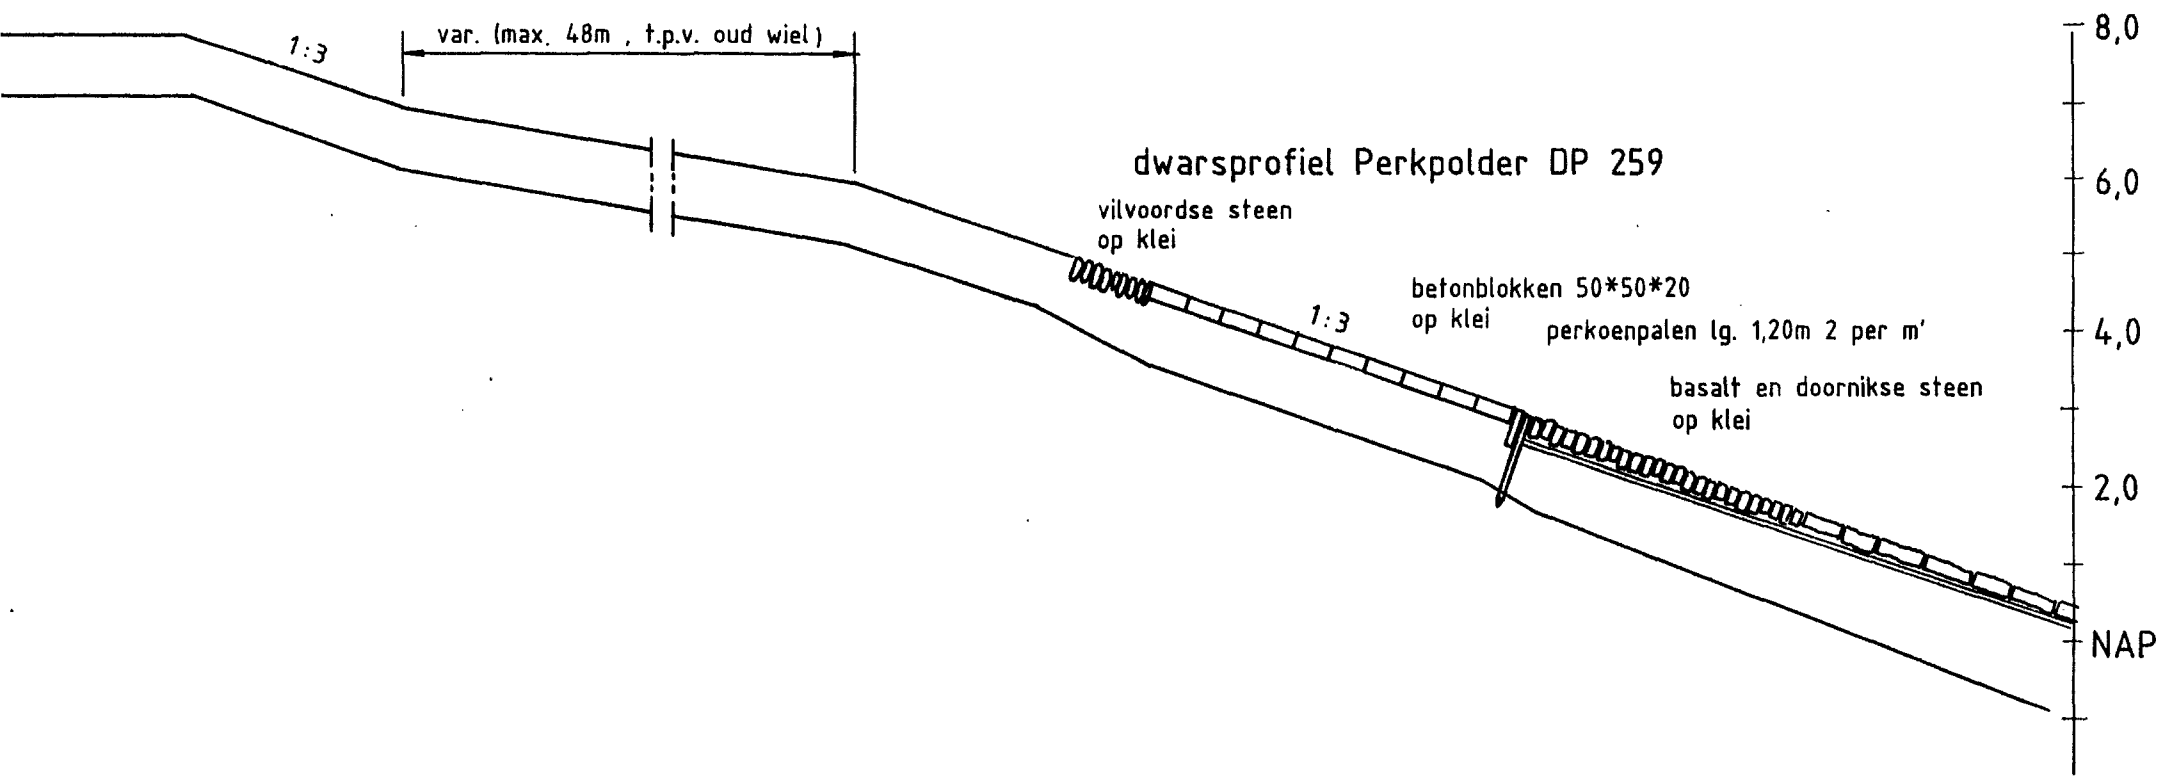
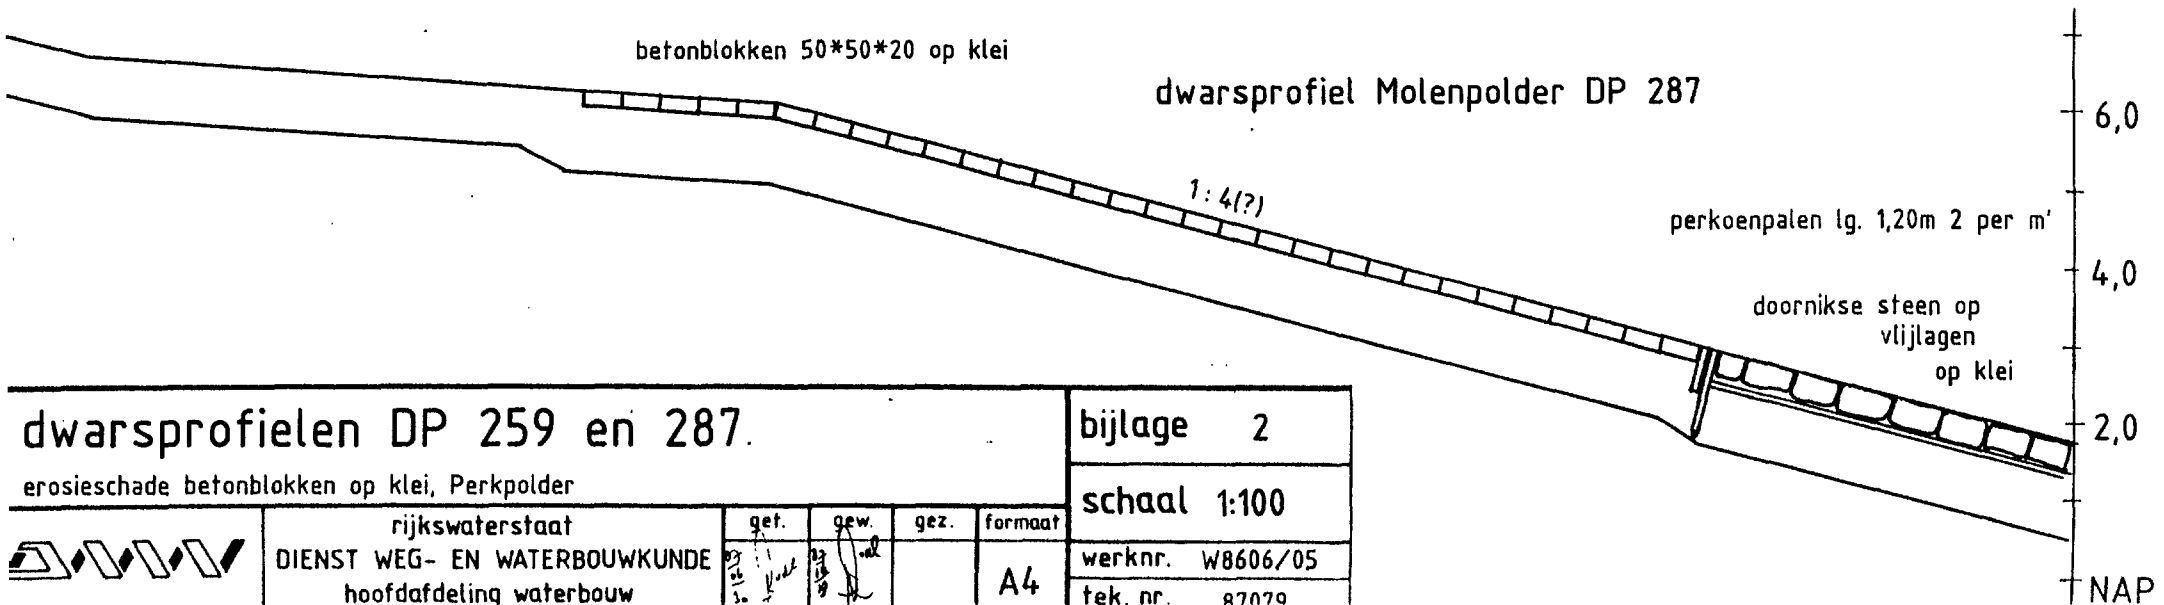
dwarsprofielen DP 259 en 287.						bijlage 2	
erosieschade betonblokken op klei, Perkpolder						schaal 1:100	
rijkswaterstaat			get.	gew.	gez.	formaat	werknr. W8606/05
DIENST WEG- EN WATERBOUWKUNDE			<i>[Handwritten]</i>	<i>[Handwritten]</i>		A4	tek. nr. 87070
hoofdafdeling waterbouw

De waterkering die de Perkpolder beschermt tegen het water van de Westerschelde is voorzien van een harde bekleding. Onderstaande beschrijving geldt voor het gedeelte ten oosten van de veerhaven. Op andere locaties kan enige variatie in de dijkopbouw en bekledingmaterialen worden waargenomen. Vaak komt op ongeveer NAP + 3,0 m een overgang voor tussen een glooiing van basaltzuilen en een bekleding van betonblokken op klei. Tot een hoogte van NAP + 5,0 m bestaat de glooiing uit verschillende materialen (zie bijlage 1 en 2). Tussen de teen van de dijk en NAP + 3,0 m is een natuursteenbekleding aanwezig. Tot aan de overgangsconstructie ligt een basaltglooiing op geklopt puin en twee vlijlagen terwijl op lager gelegen gedeelten plaatselijk Doornikse steen voorkomt. Tussen NAP + 3,0 m en NAP + 4,6 m zijn vlakke betonblokken geplaatst (0,5 \* 0,5 \* 0,2 m<sup>3</sup>). De over-

gangsconstructie tussen de basaltglooiing en de betonblokken bestaat uit een betonnen band met een hoogte van 0,5 m. Deze band is gesteld met behulp van perkoenpaaltjes met een lengte van 1,2 m en een hart op hart afstand van 0,5 m. Aan de bovenzijde van de betonblokkenglooiing is een strook Vilvoordse steen aangebracht met een breedte van een meter. Op het verdere talud ligt een grasmat. De taludhelling bedraagt 1:3. Het gehele buitentalud is voorzien van een kleilaag met een dikte van 0,8 m. Dit houdt in dat de betonnen band ter plaatse van de overgang tussen de basaltbekleding en de betonblokken geheel in de klei steekt. Tussen NAP + 6,0 m en NAP + 6,8 m is een buitenberm aanwezig. De breedte hiervan bedraagt minimaal 7,5 m. Ter plaatse van een oude doorbraak wordt een maximale breedte bereikt van 48,0 m.

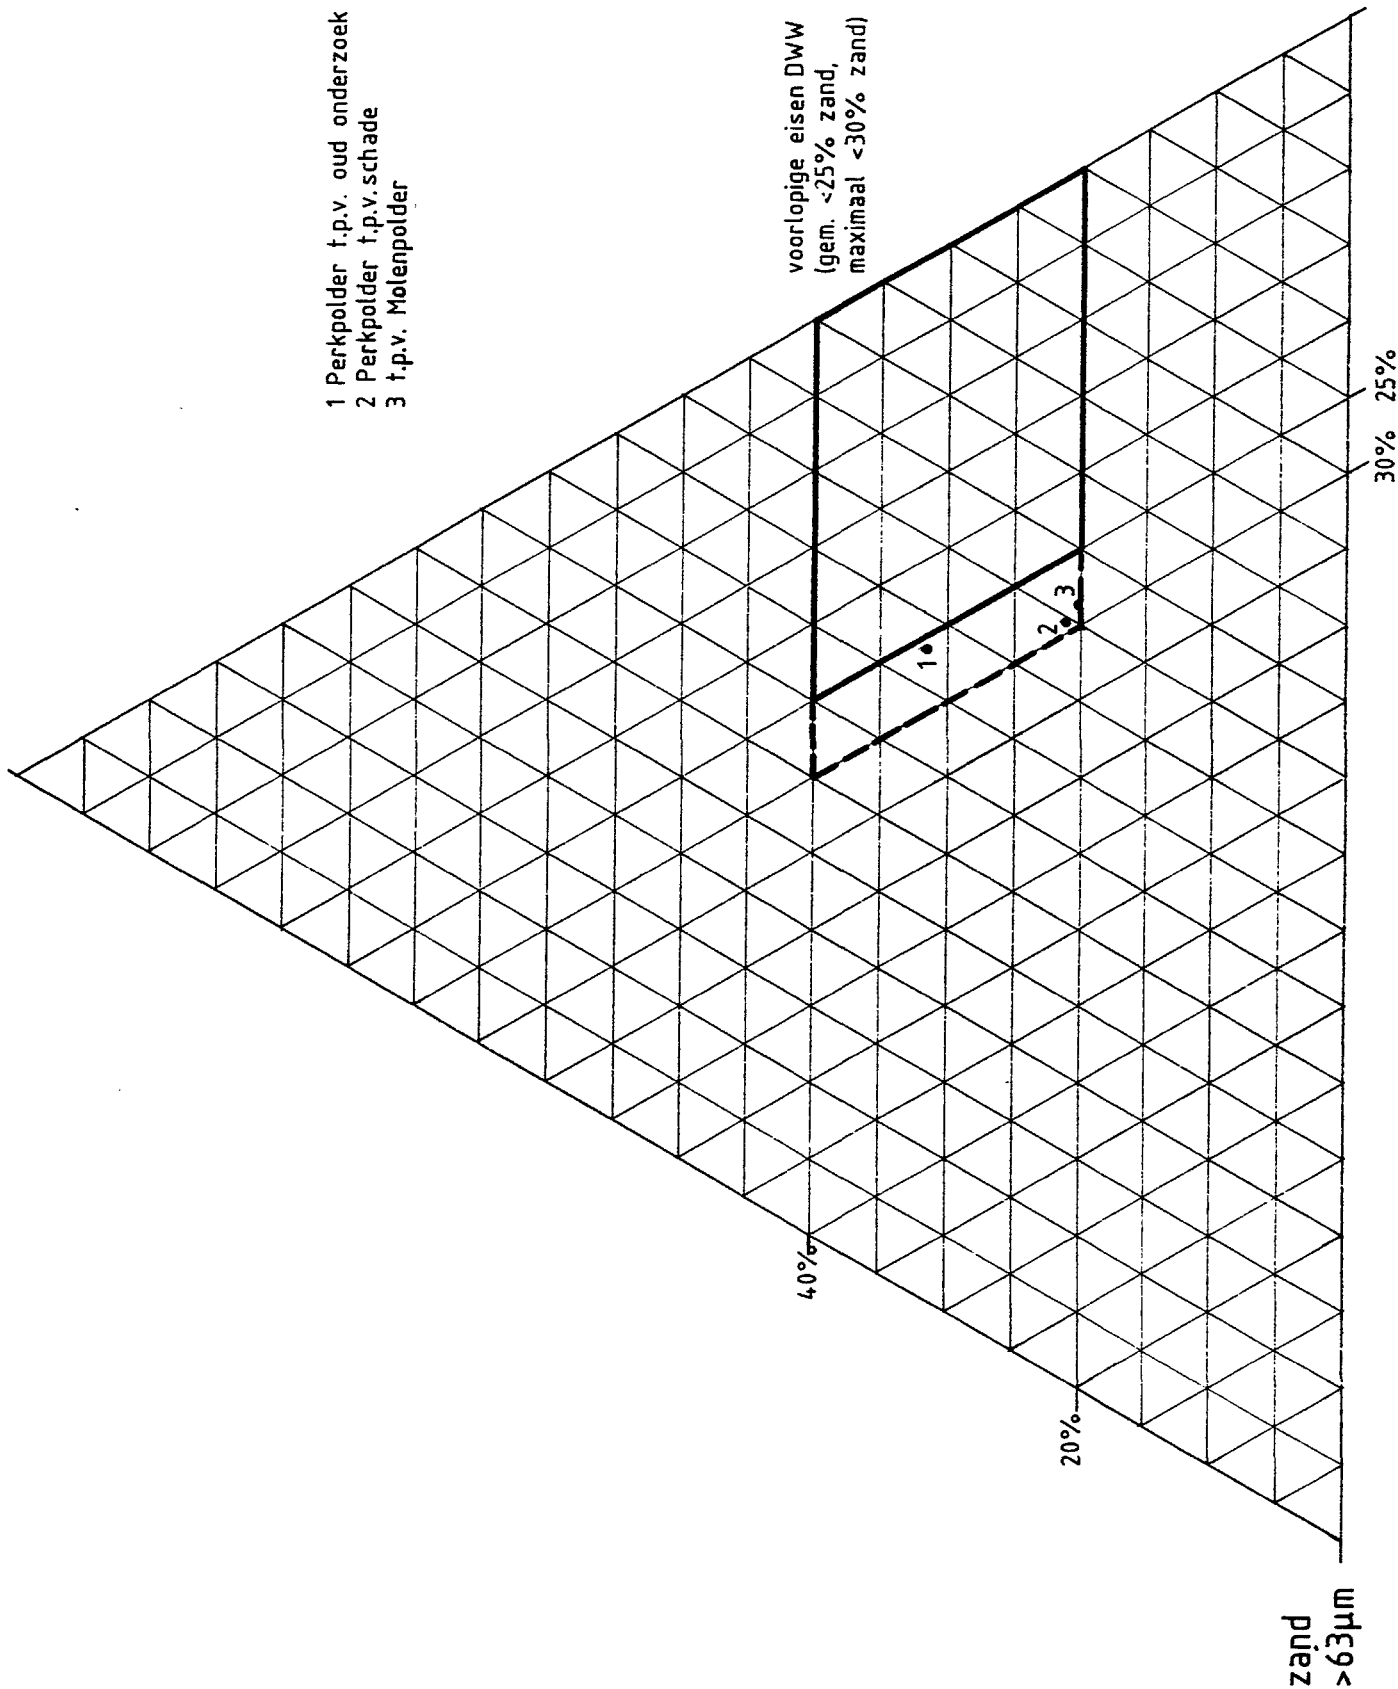
bijlage 3

Uit het onderzoek blijkt dat de zandfractie van de gebruikte klei zowel in de Molenpolder als in de Perkpolder aan de hoge kant is. Opgemerkt wordt dat het gebruik van minder goede klei niet vanzelfsprekend hoeft te leiden tot schade tengevolge van erosie. Indien de glooiing niet ten gevolge van ongelijke zettingen wordt aangetast en indien de spleetbreedte tussen de blokken gering is, kan een onderlaag van klei, die niet geheel aan de voorwaarden voldoet eveneens voldoende weerstand tegen erosie bieden. De korrelverdelingen zijn weergegeven op bijlage 3.

Perkpolder tpv. schade.	Perkpolder tpv. oud onderzoek.	Molenpolder.	voorlo- pige eisen.
droge				
dichtheid (kg/m <sup>3</sup> )	1305	1320	1305	
vochtgehalte (%)	37,9	40,4	34,3	
zandgehalte (%)	29,1	25,2	28,6	< 25
lutumgehalte (%)	21,3	32,1	20,2	20-40
