# Duurzaamheid van Elastocoast

Eindrapportage Bachelor Eindwerk

Tim van Cuyck  
1353845  
20-6-2011

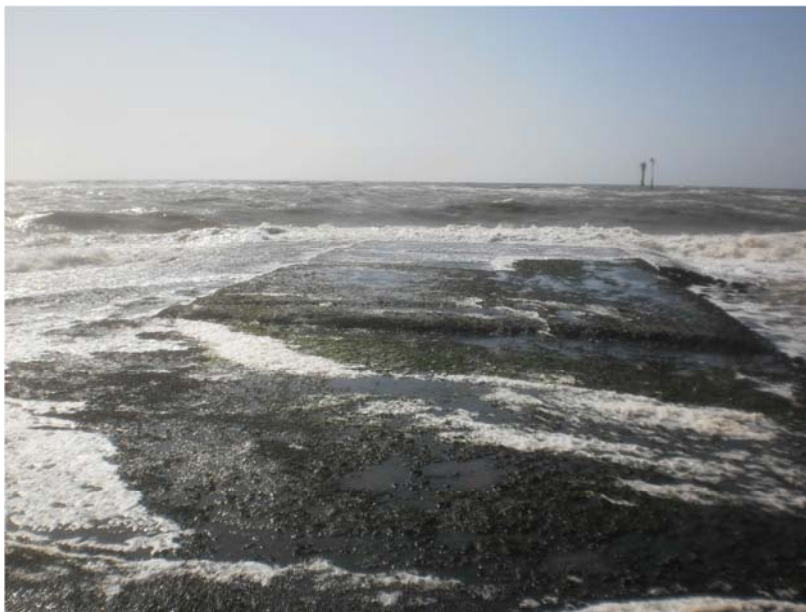
**Figuur 7 Water blijft op de golfbreker achter**

Het gevolg van al deze mosselen, algen en het zand is dat er water op de constructie achter blijft in de vorm van plassen (zie figuur 7).

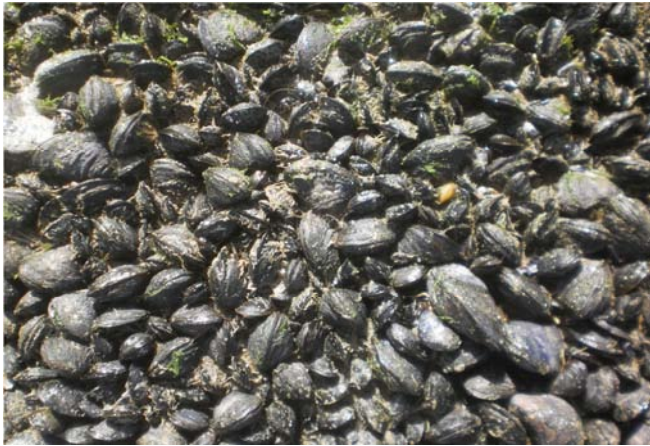
**Figuur 8 Mosselen**

Wat verder opvallend is, is de extreme groei van mosselen en algen. De constructie is bijna volledig bedekt met mosselen en lokaal groeien er erg veel algen. Daarnaast is er ook erg veel zand zichtbaar tussen de mosselen wat er voor zorgt dat de constructie niet erg waterdoorlatend meer is. De mosselen zijn met de hand niet van de stenen te verwijderen.

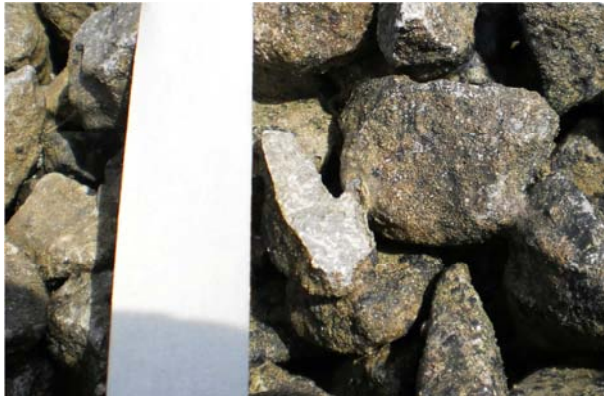
**Figuur 11 gebroken steentje**

weggespoeld. Ook worden twee gebroken steentjes (zie figuur 11) gevonden. De belangrijkste reden voor schade aan de constructie is het breken van een lijmverbinding. Bijna alle losse steentjes en gaten in de constructie zijn ontstaan door kapotte verbindingen tussen de steentjes (zie figuur 12).

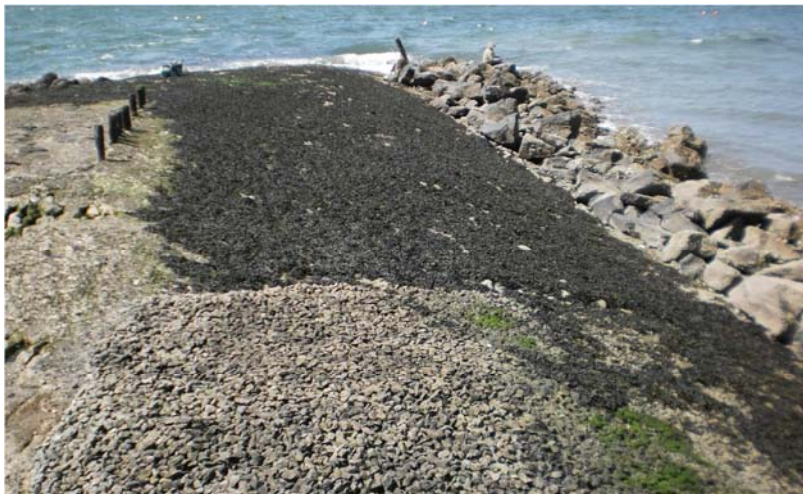
**Figuur 17 Overgang van Elastocoast naar bestaande dijkbekleding**

Wat opvallend is aan de algengroei is dat er op het Elastocoast veel minder algen leven dan op de omringende conventionele dijkbekledingen. Dit is duidelijk zichtbaar in figuur 17. Ook op de geboorde gaten in de dijk, die zijn opgevuld met beton, groeien meer algen dan op het omliggende Elastocoast. Verder groeien de algen duidelijk in een bepaalde zonering. Op bepaalde hoogtes groeit veel van de ene algensoort en op andere hoogtes groeit juist veel van een andere algensoort.

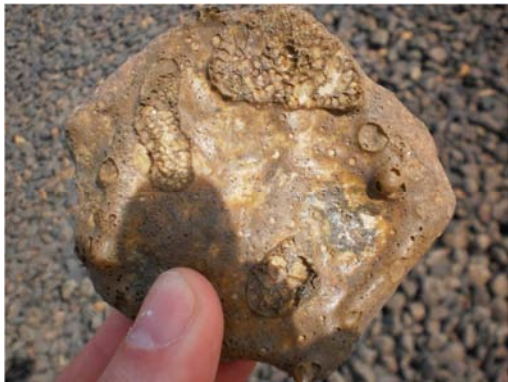
**Figuur 19 Meerdere verbroken verbindingen**

Wat direct opvalt als je over deze dijk loopt is dat er duizenden steentjes los liggen. Veel van deze steentjes hebben meerdere breekpunten (punten waar de Elastocoastverbindingen zijn verbroken). Het zijn dus zeker niet alleen de steentjes met weinig bindingspunten die uit de constructie verwijderd zijn (zie figuur 19). Ook worden er diverse clusters, een aantal steentjes dat nog aan elkaar zit, gevonden die in zijn geheel uit de constructie zijn gebroken (zie figuur 20).

De locatie Bath vertoont wel veel schade. Lokaal is de kwaliteit van de dijkbekleding erg slecht en liggen veel stenen los. De belangrijkste oorzaak hiervoor is waarschijnlijk dat de stenen verwerkt zijn terwijl ze nat waren. Hierdoor ontstaat schuimvorming en harden de lijmverbindingen niet goed uit, wat resulteert in erg slappe verbindingen.

Aan te bevelen valt om onderzoek te doen naar de precieze invloed van vocht op de sterkte van een lijmverbinding tussen twee stenen. Verder is het zinvol om tijdens het uitvoeren van een dijkbekleding in Elastocoast maatregelen te nemen die een continue kwaliteit garanderen. Nu wordt steeds een kleine hoeveelheid Elastocoast gemaakt en gestort en dit zorgt voor kwaliteitsverschil tussen de verschillende stortingen. Een continu proces, zoals bij de bereiding van asfalt, zou kunnen zorgen voor een meer homogene structuur van de dijkbekleding. Verder onderzoek is ook gewenst naar het ontstaan van het witte poederachtige laagje op de stenen aan de onderzijde van de dijkbekleding.

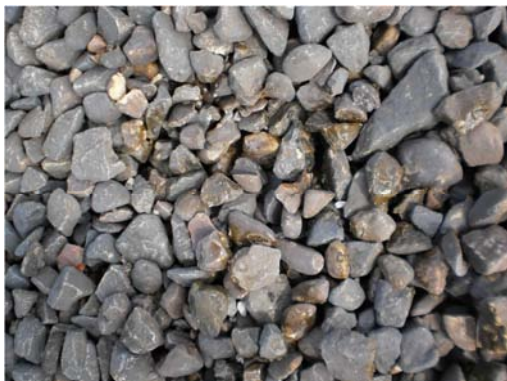
**Figuur 21 Kleurverschil met omliggend gebied**

Het deel van de dijk aan de kant van de Oesterdam is het slechtste en het deel aan de andere kant is een stuk beter. Dit is te verklaren doordat aan de kant van de Oesterdam is begonnen met de aanleg van de dijkbekleding en later geleerd is van fouten die in het begin werden gemaakt. Echter ook lokaal zijn de verschillen erg groot. In figuur 21 is een foto weergegeven van een klein stukje van de dijkbekleding ergens in het midden van de dijk, ongeveer 30 bij 30 centimeter. Aan het kleurverschil is al te zien dat er een kwaliteitsverschil is met het omliggende gebied. Met de hand waren de stenen hier eenvoudig te verwijderen en in figuur 22 zie je de losse stenen (ongeveer 40 stuks) die zijn verwijderd. De losse stenen lagen ook hier niet alleen aan de oppervlakte. Er ontstaat snel een gat van 10 cm diep door enkel wat losse stenen weg te halen.

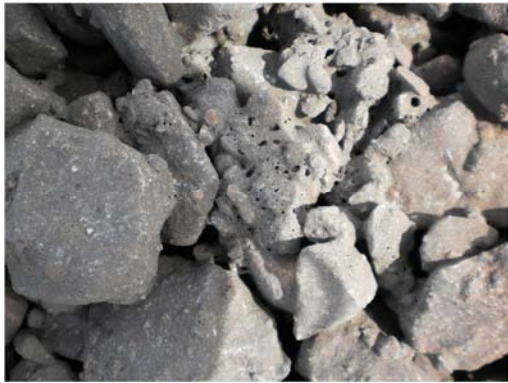
**Figuur 23 "Versteende lijmlaag"**

Verder is op bepaalde delen van de constructie nog erg veel lijm te zien op de steentjes. Dit zijn vooral de hoger gelegen delen, wat erop zou kunnen wijzen dat er op dit niveau nog niet zo vaak water heeft gestaan waardoor de lijmlaag aan de oppervlak nog niet volledig is geërodeerd. De lijmlaag op de stenen ziet er vaak schuimachtig uit, met veel luchtbelletjes erin. Ook wordt op een aantal plaatsen overtollige lijmfophopingen gevonden die gemakkelijk met de hand kapot te drukken zijn. De vorming van schuim is ontstaan doordat bij de aanleg van de dijkbekleding in het begin natte stenen zijn gebruikt. Het polyurethaan reageert met water tot PUR-schuim. Hierdoor is de bindingssterkte tussen de stenen hier erg laag.

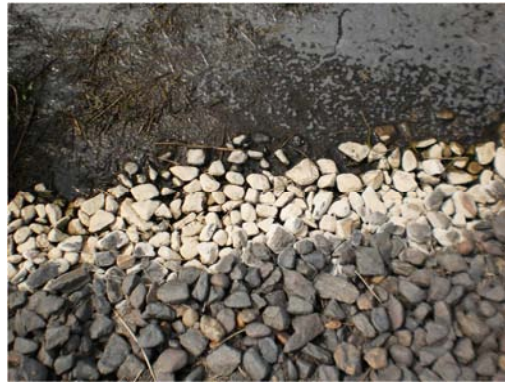
**Figuur 24 Wit laagje op de stenen**

Aan de oever van de Oosterschelde, daar waar de steentjes bij laagwater net wel of net niet in het water liggen, zit er een wit laagje over de steentjes (zie figuur 23). Dit witte laagje is eenvoudig van de steentjes af te krabben met je nagel.
