notanr: WBA-N-89090.

Beschouwing tav de  
veiligheid van de  
Postbootkade.

Projectnr: W 89.05/07.

10 oktober 1989.

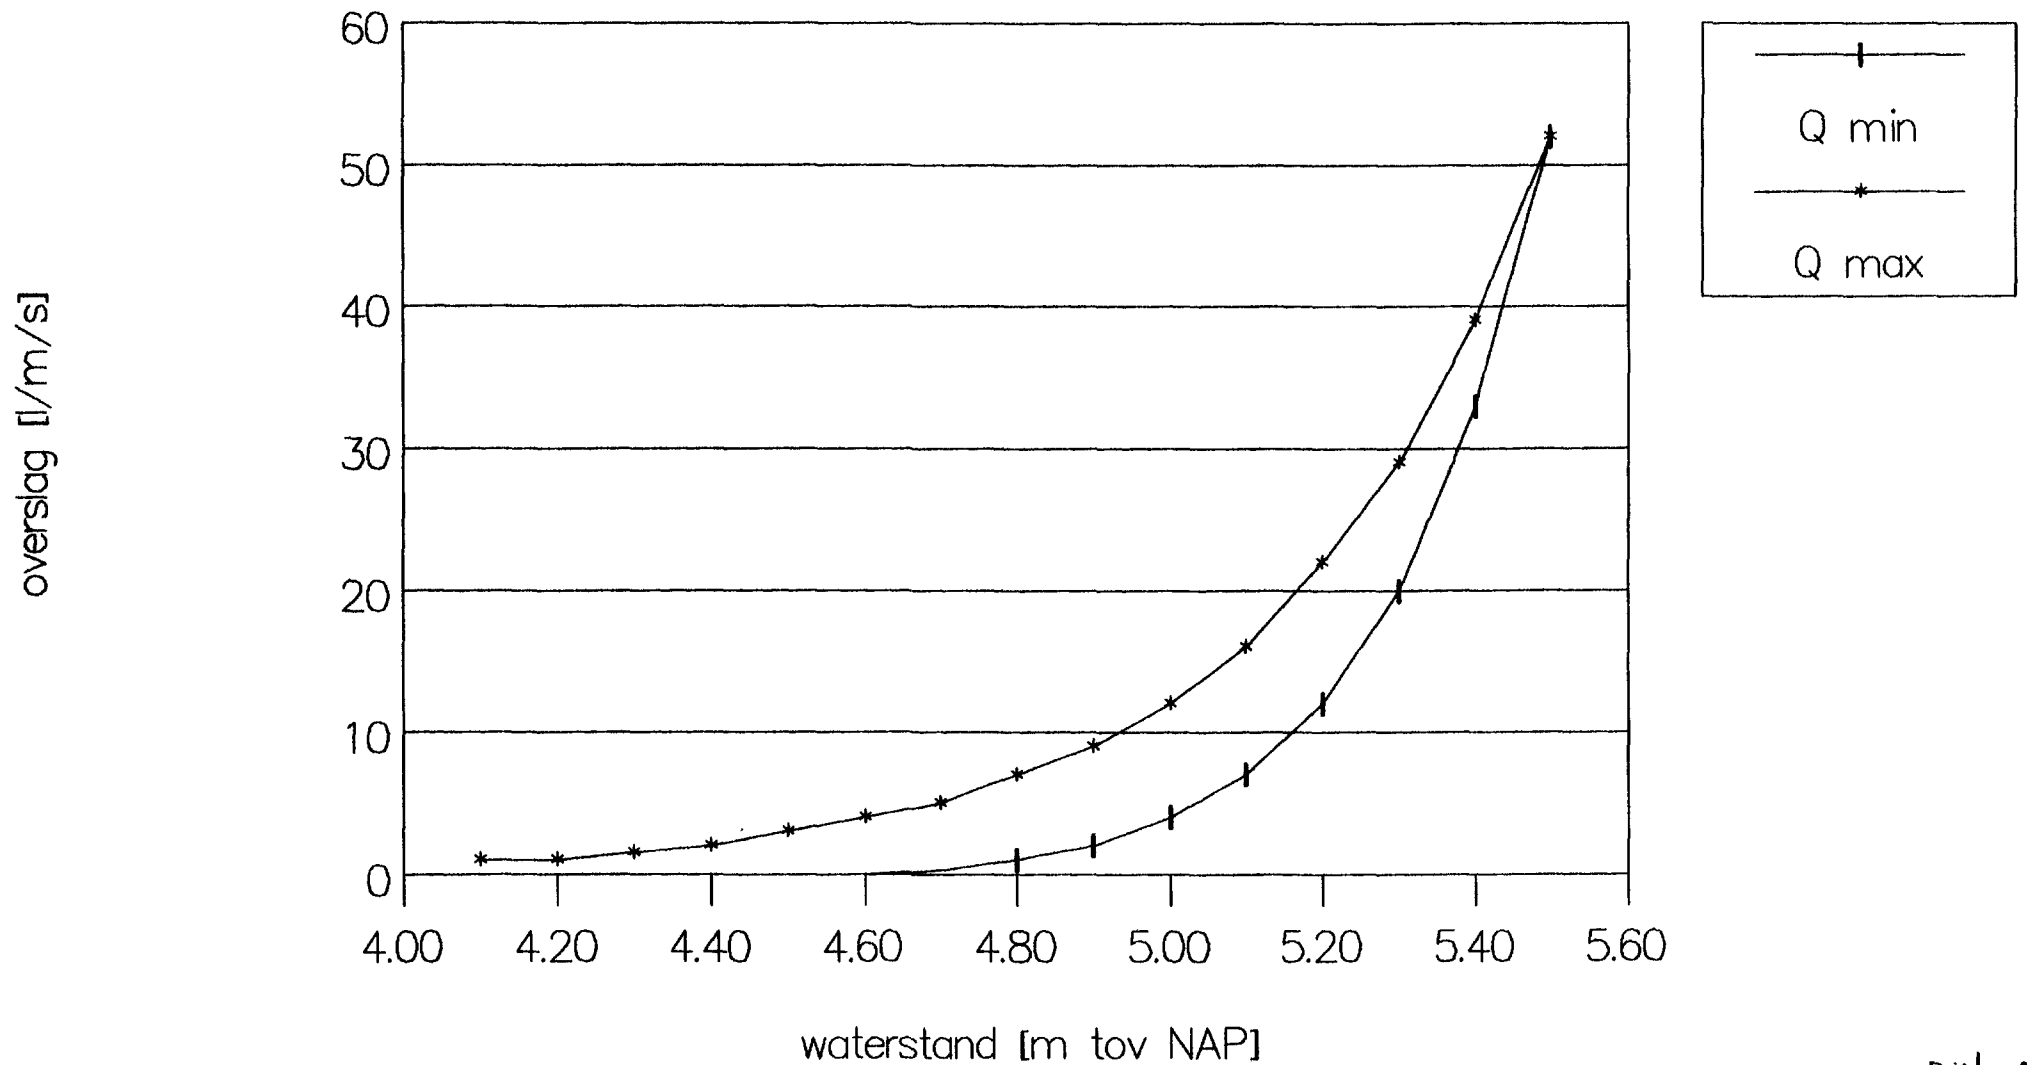
Uit een eerste golfoploopbepaling blijkt dat een kruinhoogte van ongeveer NAP + 6.80 m zou moeten worden aangehouden om te voldoen aan het 2 % golfoploop-criterium. Bij de aanwezige kruinhoogte van NAP + 6.10 m vindt dan golfoverslag plaats. Zeer globaal wordt een maximale golfoverslag van ongeveer 50 l/m<sup>2</sup>/s tijdens het optreden van de maximale waterstand (NAP + 5.50 m) verwacht. Op bijlage 1 is de hoeveelheid overslag weergegeven bij verschillende waterstanden. De lijn, die de bovengrens weergeeft is gebaseerd op doorlopende golven, die niet breken op de buitenberm. De benedengrens is berekend met golven die bij lager wordende waterstand wel breken.

Uit bijlage 1 blijkt dat een hoeveelheid overslag van 10 l/m<sup>1</sup>/s wordt overschreden bij een waterstand tussen NAP + 4.95 m en NAP + 5.15 m. De bijbehorende overschrijdingsfrequentie bedraagt 1.5 \* 10<sup>-3</sup> à 8.0 \* 10<sup>-4</sup> maal per jaar (bijlage 2). Tijdens een maatgevende storm zal de waterstand slechts gedurende ongeveer een uur zodanig hoog zijn dat de overslag de hoeveelheid van 10 l/m<sup>1</sup>/s zal overschrijden.
