waterloopkundig laboratorium  
delft hydraulics laboratory

stormvloedkering Oosterschelde

stabiliteit dam aanzetten

verslag modelonderzoek

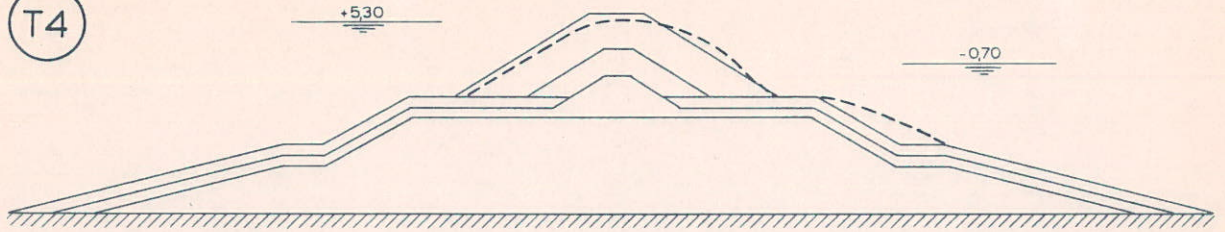
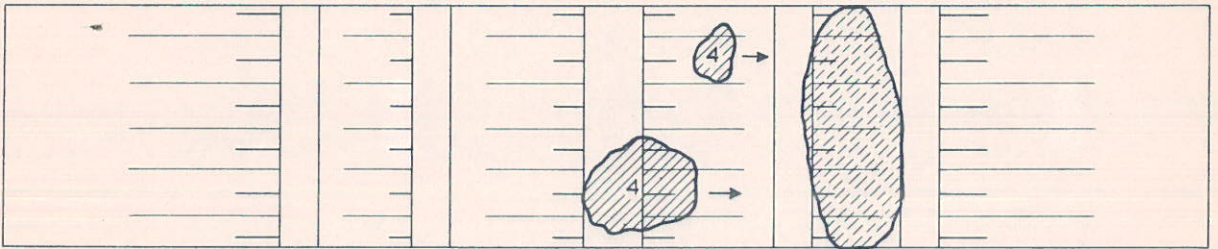
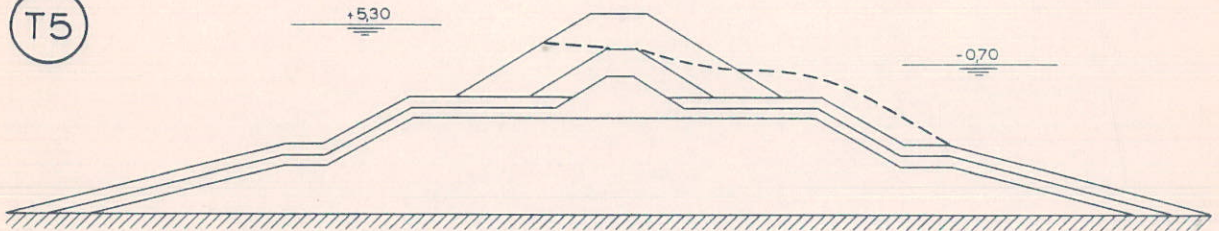
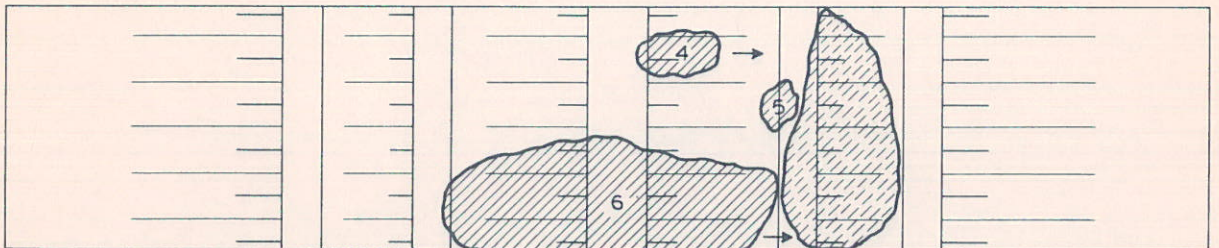
SCHADEBEELD PROFIEL I (T4 EN T5)

De schade aan de afdeklaag, bestaande uit betonblokken van  $45 \times 10^4$  N, wordt vrijwel volledig veroorzaakt door het overslaande water.

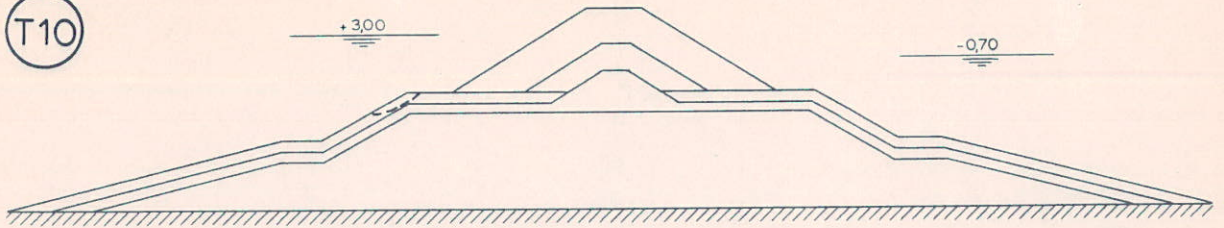
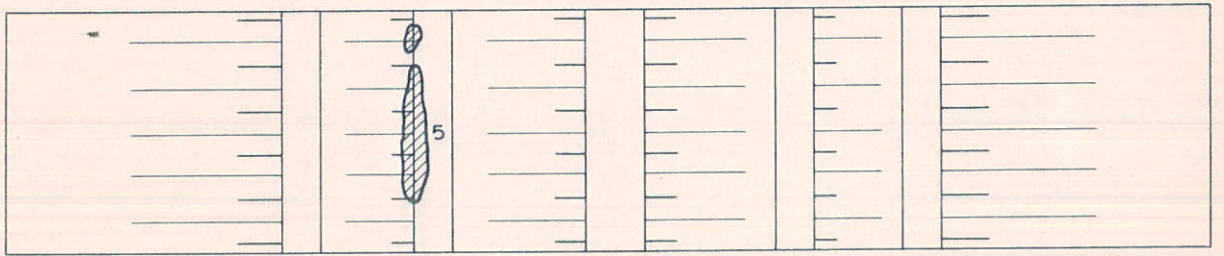
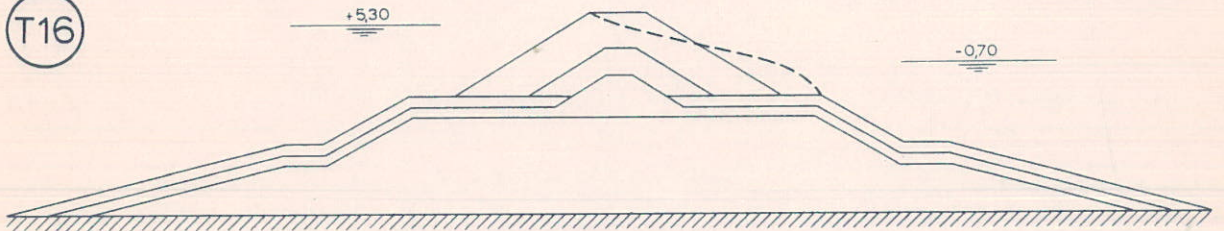
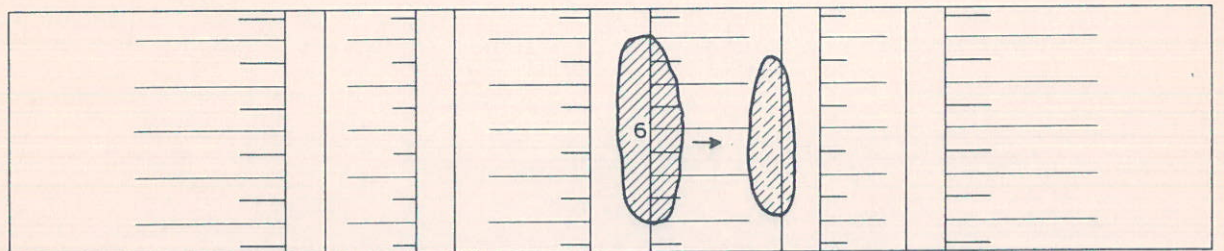
SCHADEBEELD PROFIEL II (T10 EN T16)

Schade ontstaat voornamelijk bij de overgang tussen berm en talud (1:2).

Ook bij deze proeven ontstaat de schade aan de blokken van  $12 \times 10^4$  N door het overslaande water. Hoewel de hoeveelheid overslag niet veel zal verschillen van die bij T1...T5, verschilt de vorm van de overslag wel. Bij T11...T16 blijft het overslaande water het talud beter volgen, waardoor de stabiliteit van dit profiel in gunstige zin wordt beïnvloed.

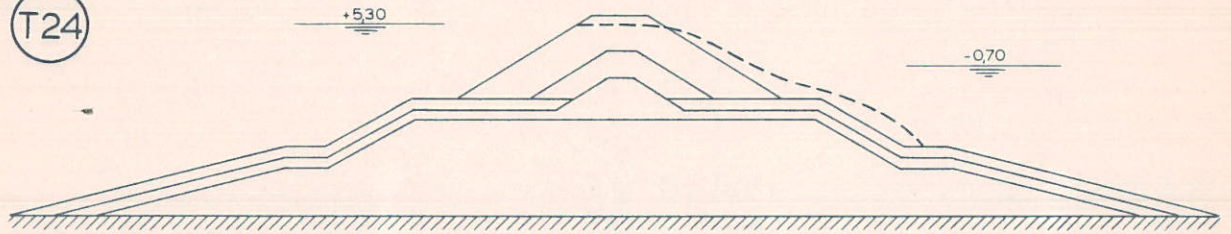
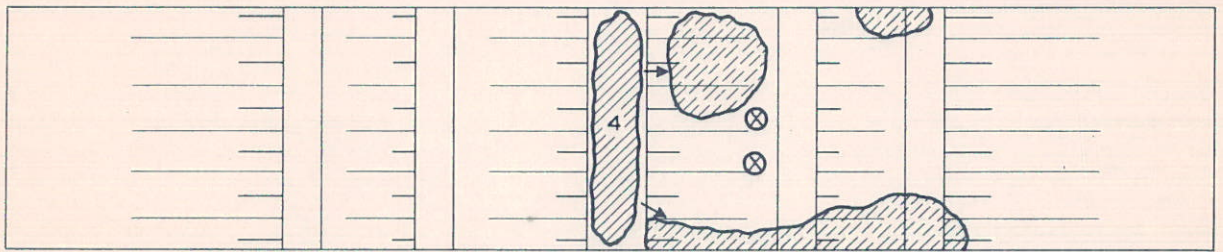
SCHADEBEELD PROFIEL III (T24)

⊗ stortsteen 60-300 kg zichtbaar

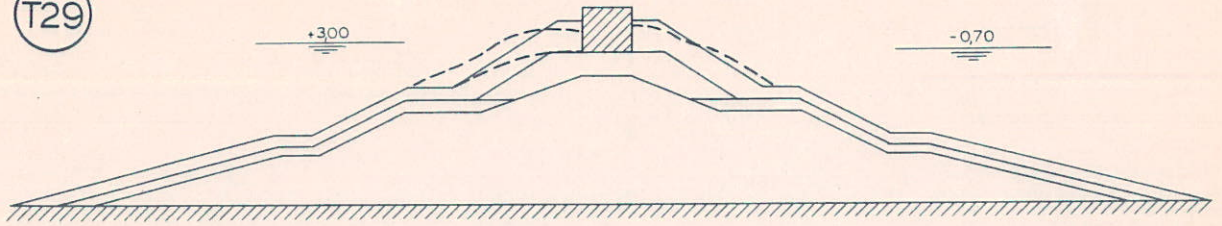
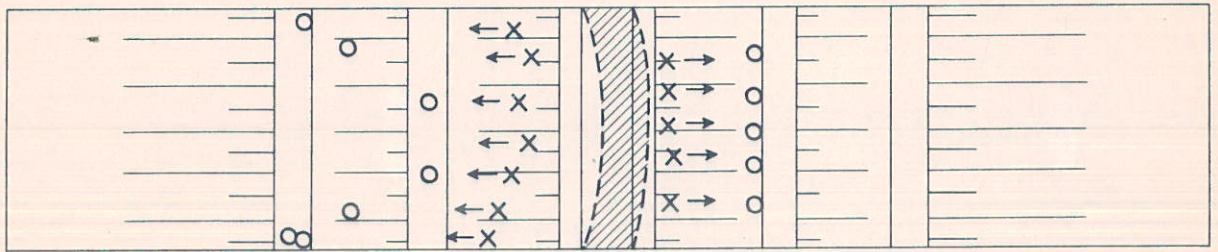
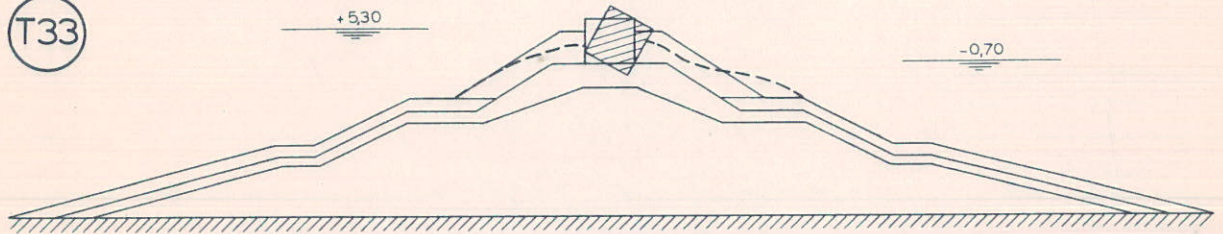
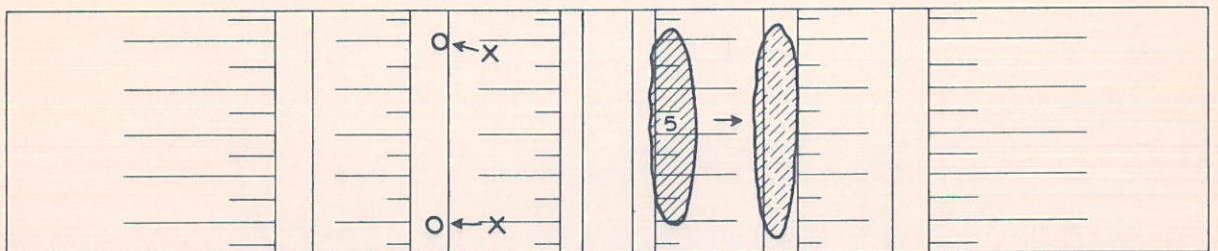
SCHADEBEELD PROFIEL IV (T29 EN T33)

- de grote hydrostatische druk tegen het kruinelement
- de ongunstige vorm van de overslag
- golfklappen tegen het kruinelement

Het is niet mogelijk de schade aan de lijzijde van de dam te scheiden in schade veroorzaakt door de overslag en schade, die door de verplaatsing van de kruinelementen is ontstaan.

De relatief grote schade, die aan de zeezijde ontstond bij een zeeniveau van N.A.P. + 3,0 m, werd veroorzaakt door het hoog opspatten van het water tegen het kruinelement. Een deel van dit water verdween als overslag, een ander deel viel echter van grote hoogte terug op het talud. Dit verklaart ook de lage  $k_D$ -waarde, die met behulp van de Hudson formule berekend wordt, indien de resultaten van T27 hierin worden ingevuld, namelijk  $k_D = 2,9$ .

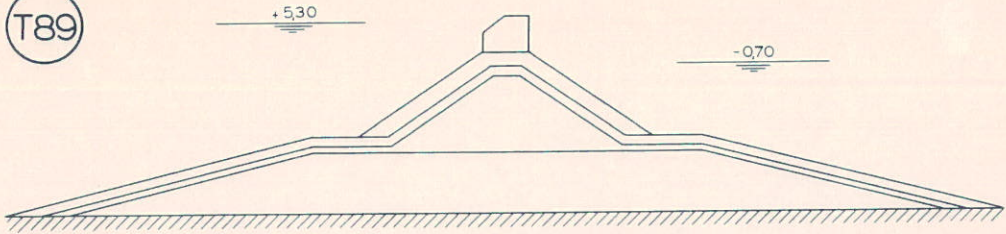
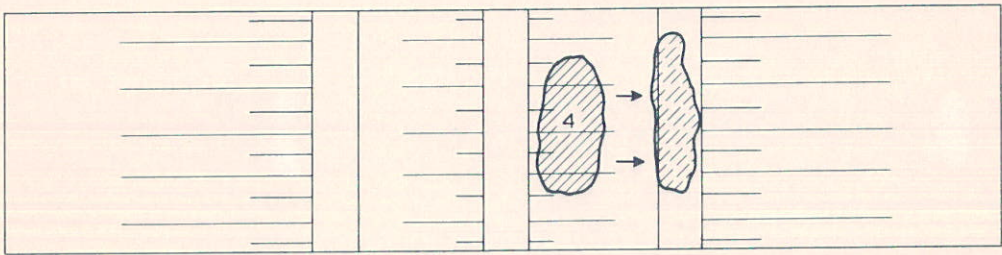
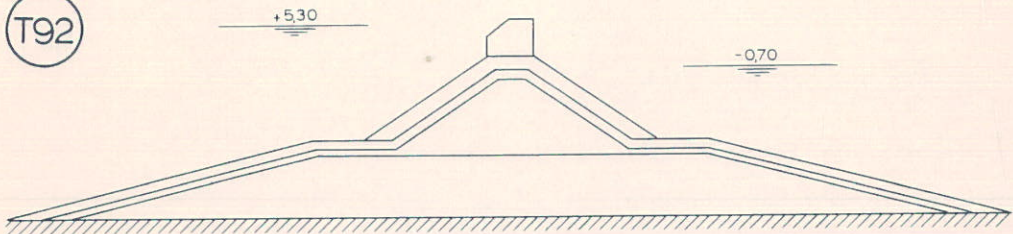
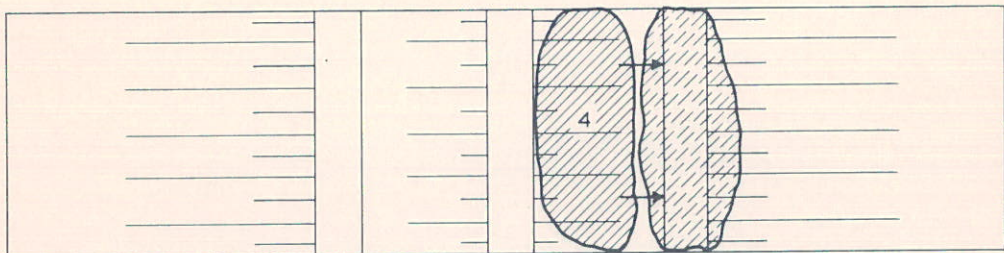
SCHADEBEELD PROFIEL VII (T89 EN T92)

Bij de laagst beproefde significante golfhoogte van  $H_{si} = 3,2$  m resulteerde dit al in aanzienlijke schade aan de lijkzijde. Door het neerkomen van de overslag werden voornamelijk blokken van de teen van het talud weggeslagen. Hierdoor zakten de bovengelegen blokken naar beneden en kwamen bij de volgende hoge golf aan de beurt om verplaatst te worden.

Bij de derde proef lag ongeveer 40% van de blokken van het binnentalud op de berm, waar zij voor een vrij degelijke bescherming zorgden voor de nog wel op het talud aanwezig blokken. Deze laatste categorie had in de loop der proeven een dusdanige zetting gekregen, dat dit talud vrij aardig leek op een glooiing van gezette steen met een laagdikte van één blok. Bij de laatste proef was dan ook geen verdere schadeontwikkeling. De bij dit profiel optredende schade was moeilijk te omschrijven met de in paragraaf 3.3 genoemde schadecriteria. Hoewel de hoeveelheid verplaatste blokken groot is, was de filterlaag niet duidelijk zichtbaar, laat staan dat deze beschadigd was.

20% à 25% van de blokken aan de O.S.-zijde is verplaatst  
40% van de blokken aan de O.S.-zijde is verplaatst,  
filterlaag nog niet zichtbaar  
geen verdere schadeontwikkeling  
geen verdere schadeontwikkeling

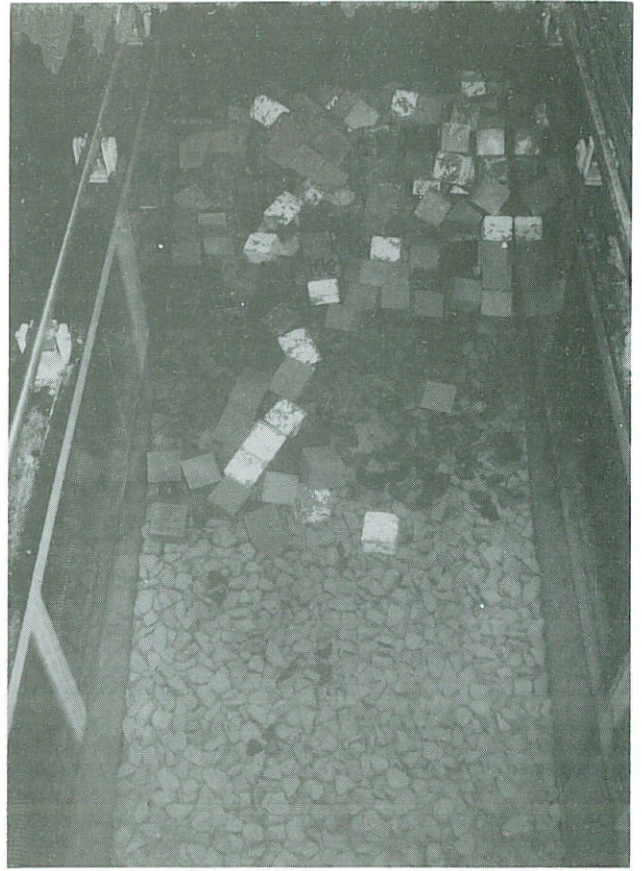
2 Schade na proef T4

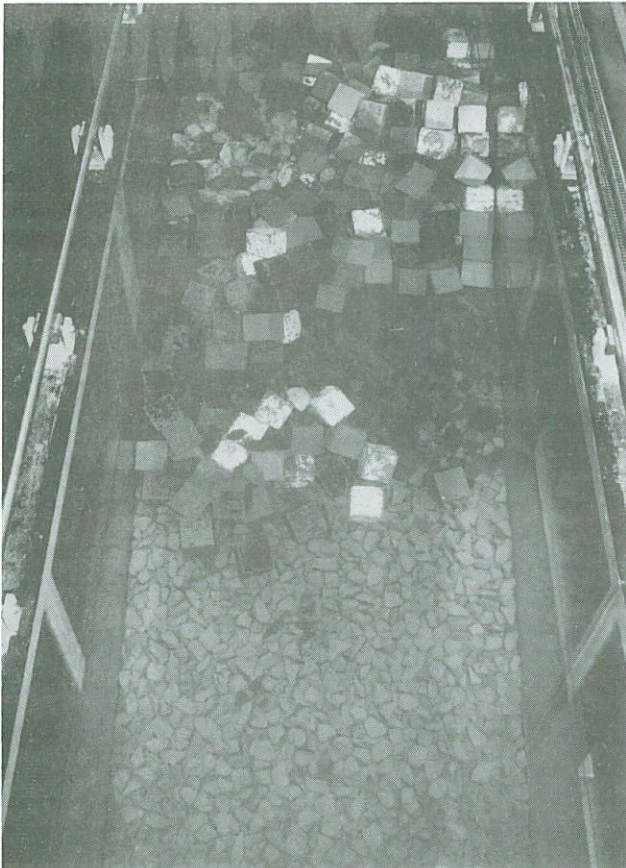
3 Schade na proef T5

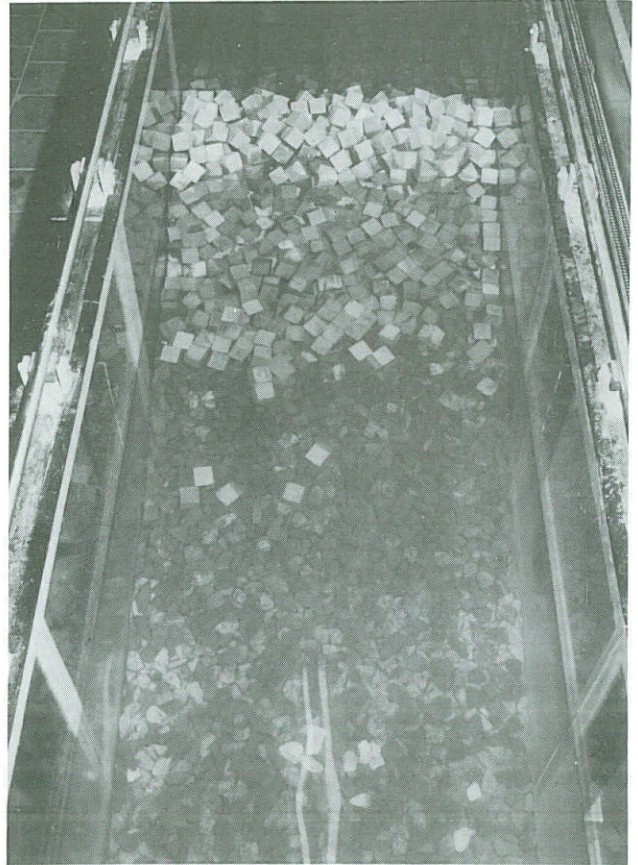
5 Schade na proef T16

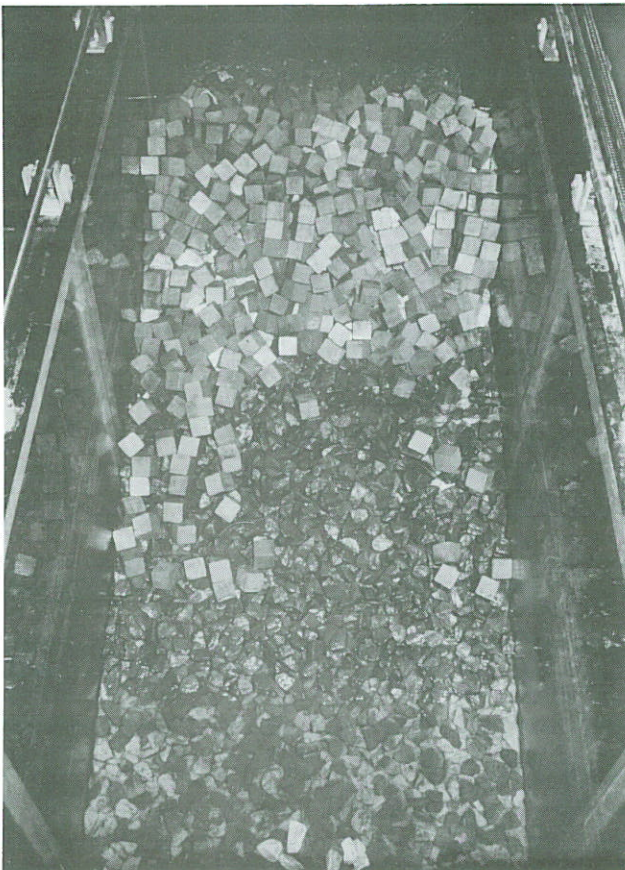
6 Schade na proef T24

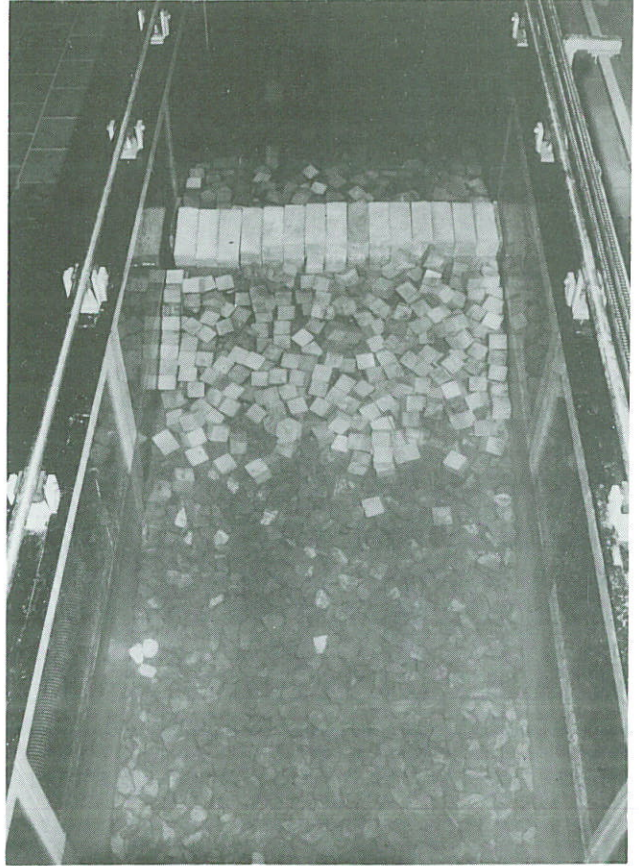
8 Schade na proef T33

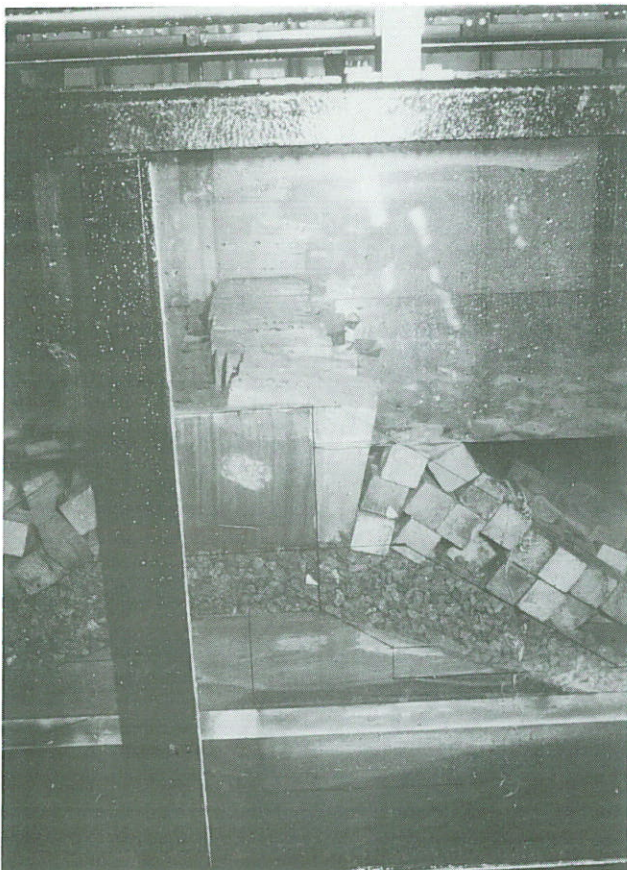
9 Detail schade kruinelement, proef T33

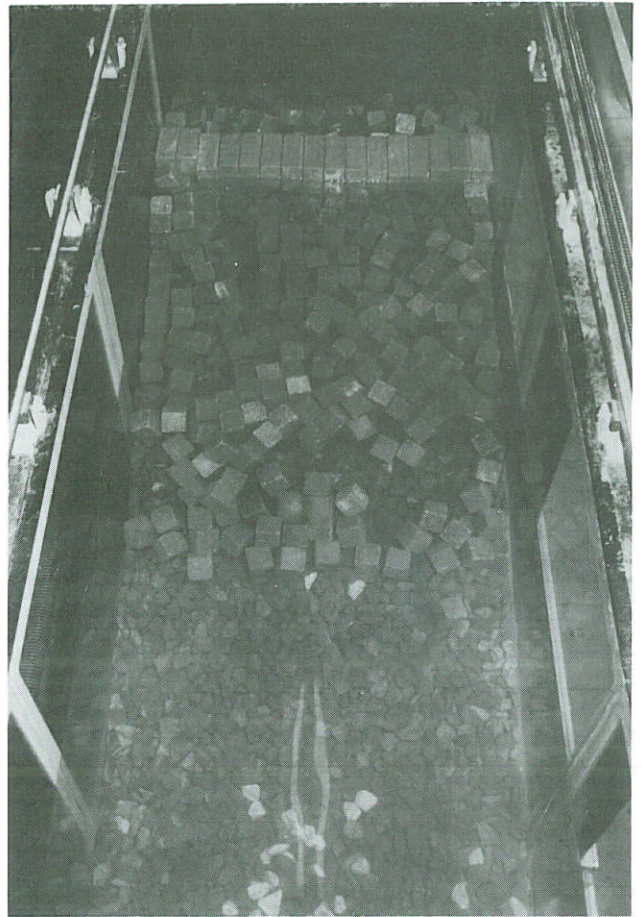
11 Schade na proef T39

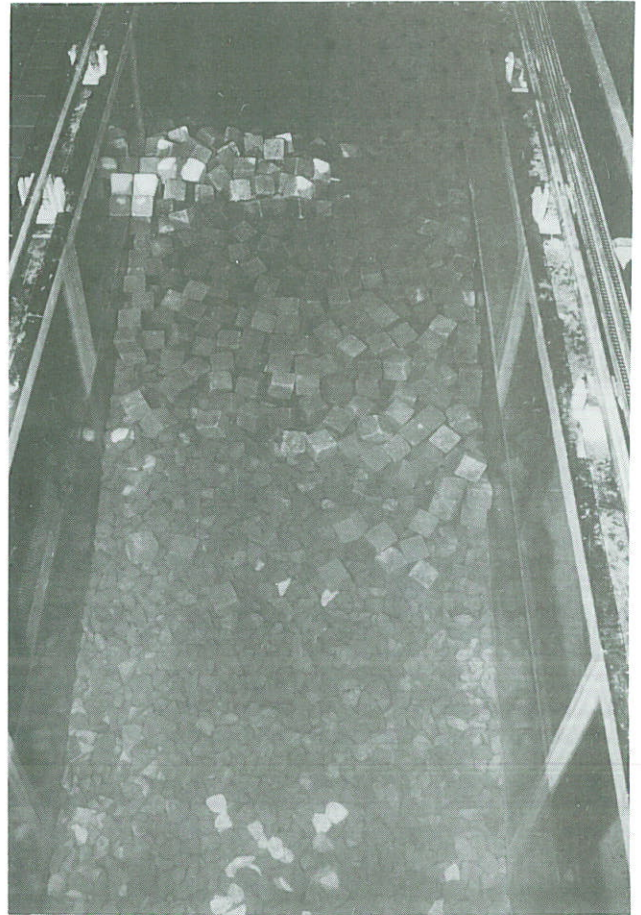
13 Schade na proef T45

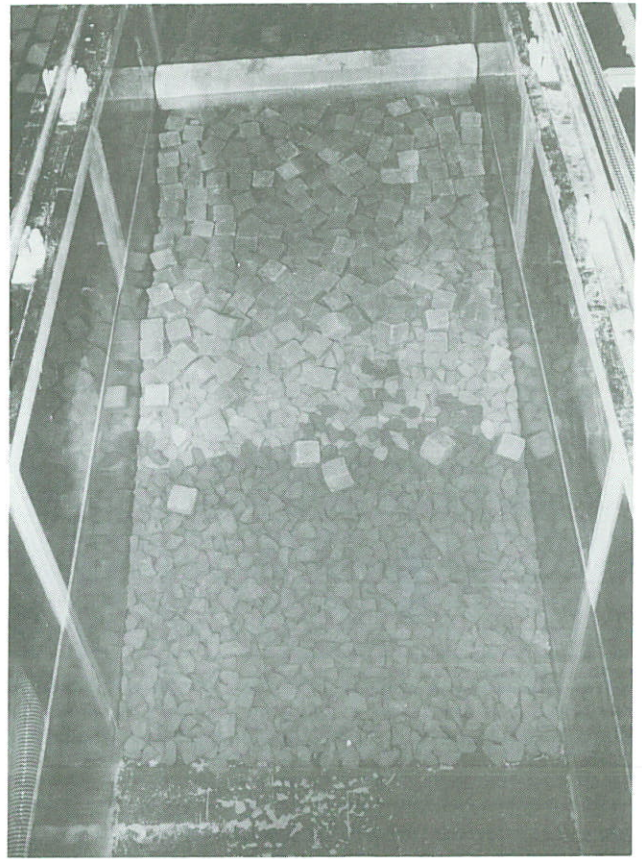
15 Schade na proef T92

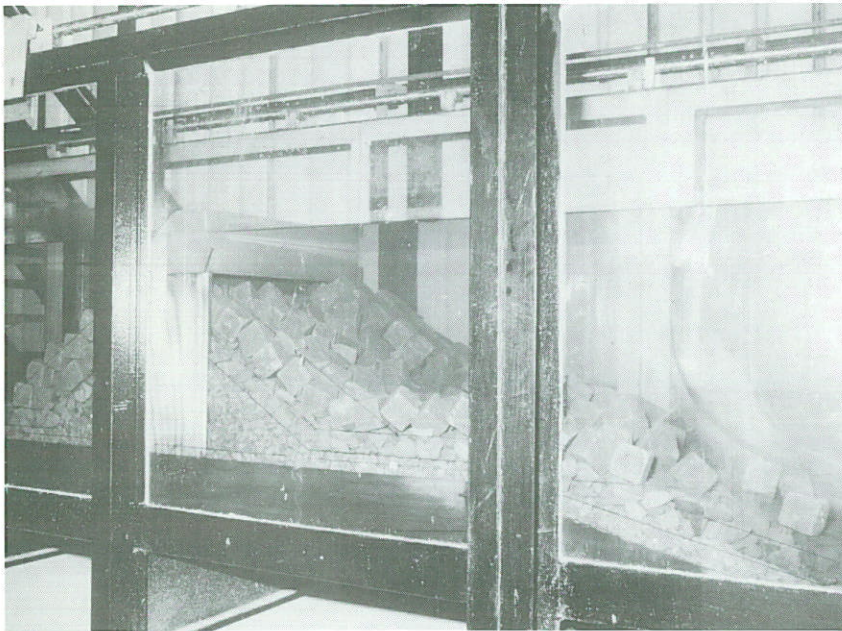
16 Schade na proef T92
