NOTITIE: WBA-R-89078

aan : ir. T. Swanenberg (RWS, dir. Gelderland)  
van : ing. A. Jonker  
datum: 22-6-1989  
onderwerp: Koppenwaardse dam  
projectnr: W.89.04/01  
afschrift: ir. M. Vries (DWW)

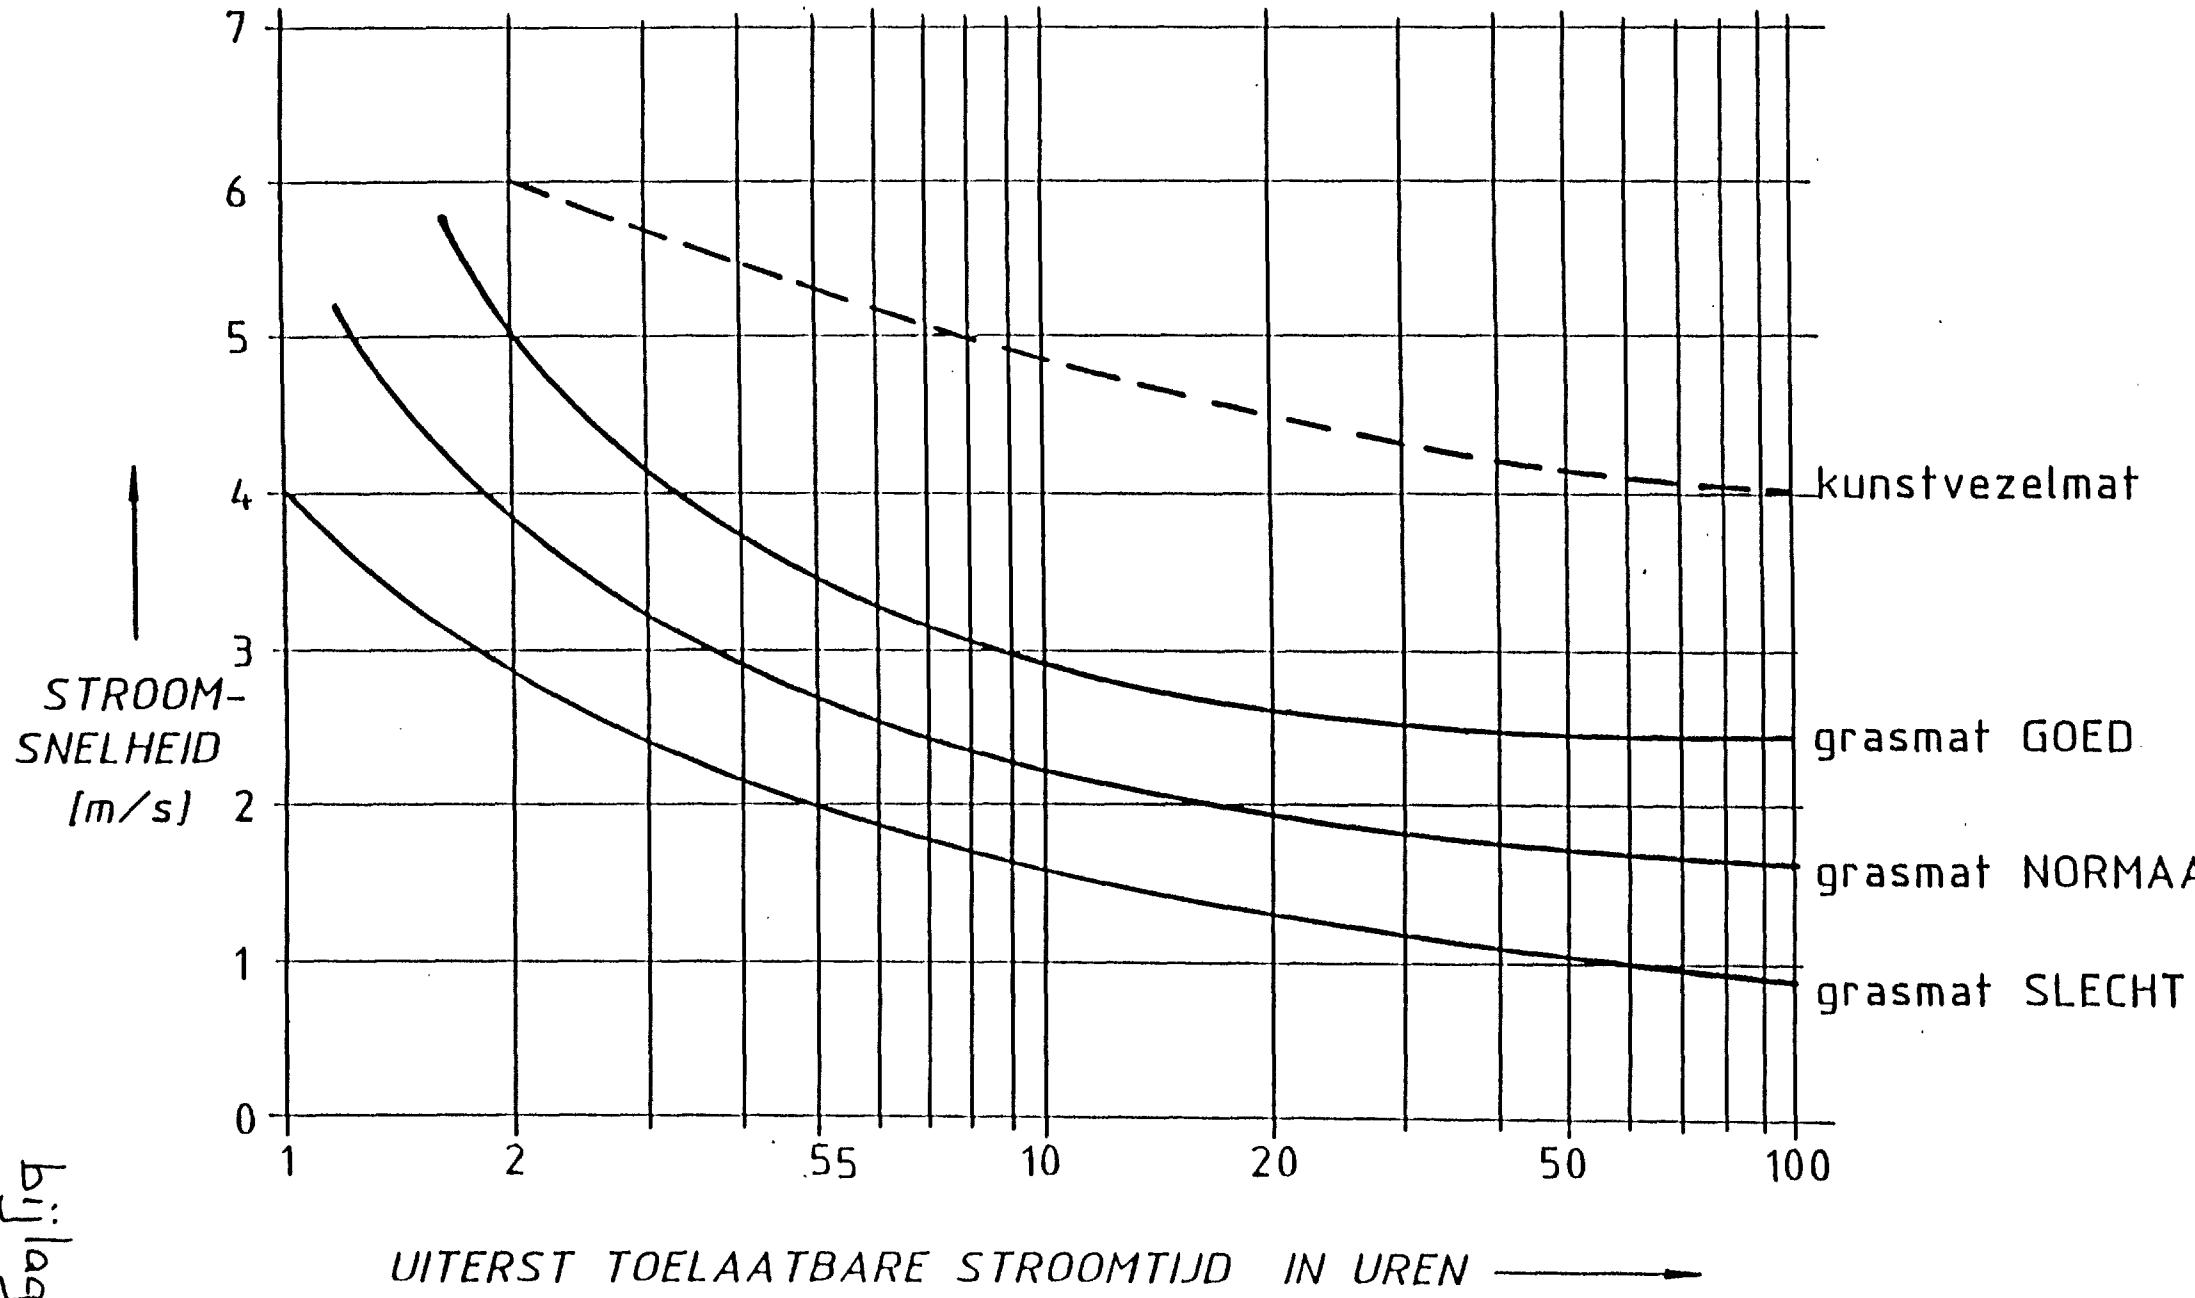
bijlage 1

De maximale stroomsnelheid over de dam bedraagt ca. 2,7 m/sec. In principe komt voor bescherming steen in aanmerking (slakken of gebroken steen). Een aardig alternatief, dat er bovendien voor zorgt dat de dam groen blijft (milieuvriendelijk), is toepassing van een kunstvezelmat (nonwoven) met grasbekleding (bijlage 1). Deze heeft naast het voordeel van een groene dam het voordeel dat uitspoeling van materiaal op het talud tot het verleden behoort.

1. Bekleding van de dam bij voorkeur uit 1 type constructie.
2. Het maken van een groene bekleding (gras) lijkt mogelijk, wanneer gebruik wordt gemaakt van een kunstvezelmat (nonwoven).
3. Om totale verweking van het damlichaam en opdrukken van de bekleding te voorkomen wordt geadviseerd om een grindkoffer aan te brengen aan de binnenteen van de dam. Bij een goede dimensionering en uitvoering van deze koffer zal, ook bij snel vallend water, voldoende capaciteit aanwezig zijn om opdrukken van de bekleding aan de buitenzijde van de dam te voorkomen.
