# **Verlenging van de functionele levensduur van nieuwe kantoren**

Voor u ligt het afstudeerrapport dat is geschreven in het kader van het afstudeertraject van de mastertrack Real Estate Management, afdeling Real Estate & Housing, faculteit Bouwkunde van de TU Delft. Dit afstudeeronderzoek omvat een onderzoek naar welke fysieke gebouwkenmerken van bestaande kantoorgebouwen de functionele levensduur van nieuwe kantoren zouden kunnen verlengen. Dit zou interessant kunnen zijn voor partijen die voornemens zijn nieuwe kantoren te ontwikkelen. Door deze factoren helder in kaart te hebben kunnen zij in de toekomst gebouwen creëren waarin deze aspecten geoptimaliseerd zijn.

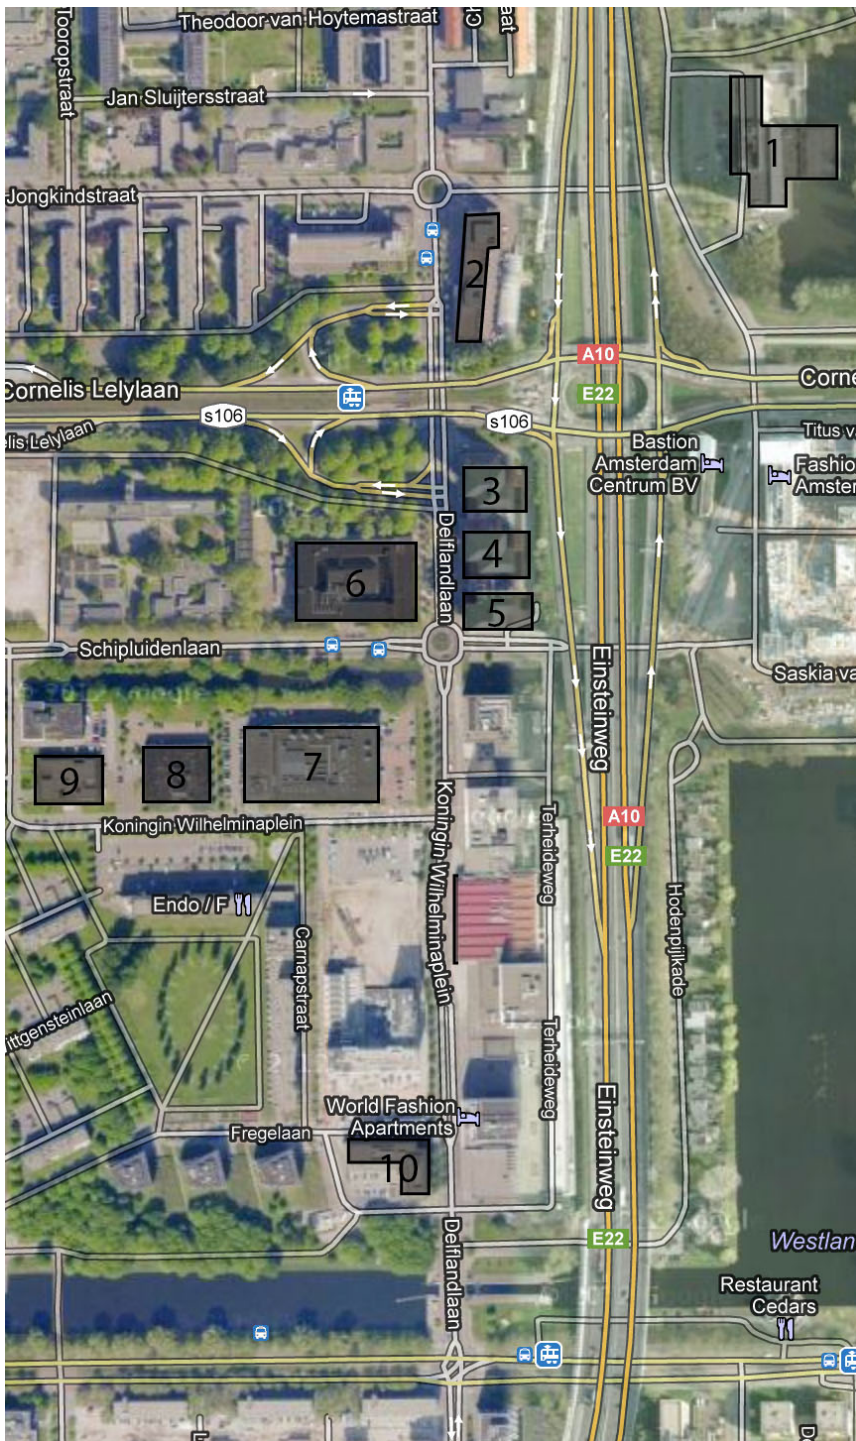
Kaart 2. Kantoorgebouwen op de locatie.

De gebouwen op locatie:

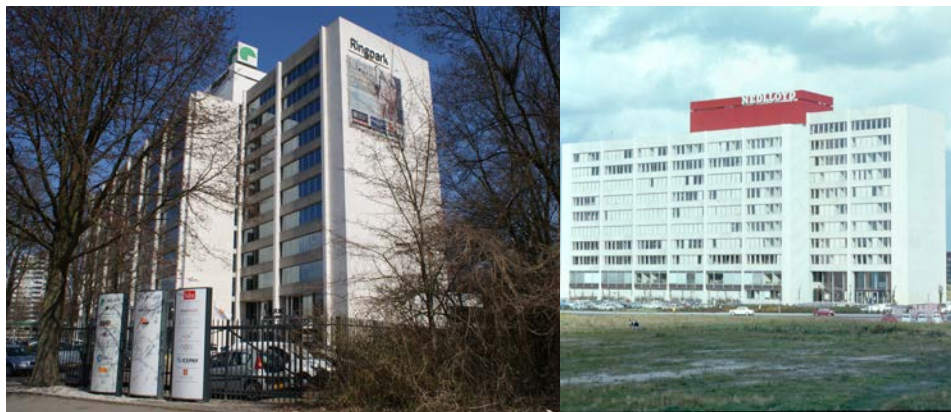
Gebouwnaam | Ringpark  
Adres | Nachtwachtlaan 20-24  
Architect | F.W. de Vlaming  
Bouwjaar | 1967  
Leeftijd | 46 jaar  
Aantal verdiepingen | 11  
Oppervlakte | 19.000 m<sup>2</sup>  
Huidige aanbod | ca. 2500 m<sup>2</sup>  
Leegstandsniveau | 13%

Het kantoorgebouw Ringpark ligt aan de noordzijde van het kantorengedrag aan de andere kant van de snelweg. Het kantoor is gesitueerd aan de rand van het Rembrandtpark. Het is in 1967 gebouwd voor Nedlloyd en ontworpen door architect F.W. de Vlaming. Zoals op de oude foto is te zien stond het kantoor in de beginjaren al aan een water dat tegenwoordig deel uitmaakt van het Rembrandtpark. Tevens is duidelijk zichtbaar dat de ringweg A10 nog niet bestond en dat een vrij uitzicht vanuit het kantoor mogelijk was. Het uiterlijk is zeer herkenbaar gebleven tijdens het 46 jarige bestaan van het gebouw. Haar robuuste vorm en het gebruik van luxe materialen in de gevel zijn kenmerken voor kantoren uit de jaren '70. Het verschil met de huidige staat is voornamelijk de spiegelende ramen, de gevelreclame bovenop het gebouw en het uiterlijk van de entree. De entree heeft een reconstructie ondergaan in 1998 naar de huidige situatie. Toen was het gebouw in eigendom van Shell Pensioenfonds Beheer BV, zij hebben dan ook de opdracht daartoe verstrekt. De gevelreclame is door de jaren heen veranderd. In de periode dat Nedlloyd huurder was, is die naam zichtbaar geweest. In 1989 werd de huurder Credit Lyonnais Bank Nederland. Deze partij heeft toen de naam op het gebouw veranderd. In 1998 is de Generale Bank (later Fortis) hoofdhuurder geworden, maar het gebouw was vanaf toen niet meer bezet door één huurder. Het is vanaf toen een multi-tenant gebouw geworden. De Generale Bank heeft haar bedrijfslogo wel op het gebouw geplaatst. Wanneer het huidige logo geplaatst is, is onbekend.

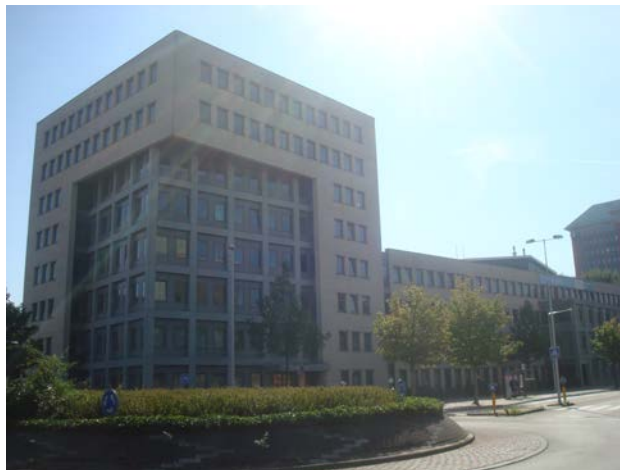
Gebouwnaam | Trivium  
Adres | Derkinderenstraat 2-22  
Architect | EGM Architecten, Rotterdam  
Bouwjaar | 1999  
Leeftijd | 14 jaar  
Aantal verdiepingen | 8/4  
Oppervlakte | 8.347 m<sup>2</sup>  
Huidige aanbod | ca. 5142 m<sup>2</sup>  
Leegstandsniveau | 62%

Het kantoorgebouw Trivium is gesitueerd aan de noordzijde van de locatie, ten noorden van afslag s106. Dit is het eerste gebouw dat men tegenkomt wanneer de auto als vervoermiddel wordt gebruikt. De toegangsweg via de s106 is de snelste vanaf de ringweg A10 naar het kantorengedebied. Het gebouw is ontworpen door EGM Architecten en is in 1999 opgeleverd. Het gebouw bestaat uit twee delen, een torengedeelte en een vleugelgedeelte (laagbouw). In het verleden waren deze twee gedeelten intern aan elkaar gekoppeld. Momenteel opereren de twee gedeelten gescheiden, mede door de bezetting in het torengedeelte en de leegstand in het vleugelgedeelte. Dat wordt mogelijk gemaakt door de twee verschillende entrees die aanwezig zijn in elk gedeelte van het gebouw. De entree in het vleugelgedeelte heeft een metamorfose ondergaan en heeft een tijdloos karakter gekregen. De leegstand wordt door de eigenaar kleinschalig opgevangen door middel van bewaking door bewoning, een antikraak-constructie waarbij diefstal, verval en kraak geminimaliseerd wordt. Vanwege de tegenvallende verhuren heeft de eigenaar onderzoek laten doen naar de mogelijkheden tot transformatie van het kantoor naar een hotel. Die plannen beginnen serieuze vormen aan te nemen.

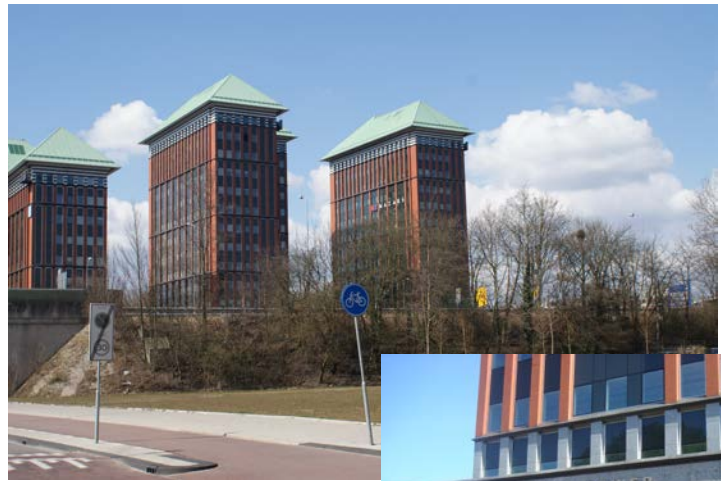
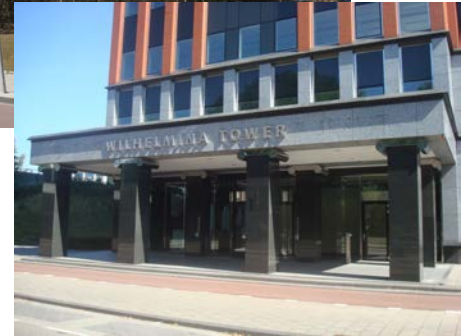
Gebouwnaam | Wilhelmina-toren  
Adres | Delflandlaan 1  
Architect | Architecten Cie, Amsterdam  
Bouwjaar | 2000  
Leeftijd | 13 jaar  
Aantal verdiepingen | 14  
Oppervlakte | 10.000 m<sup>2</sup>  
Huidige aanbod | ca. 2747 m<sup>2</sup>  
Leegstandsniveau | 27%

De Wilhelmina-toren is onderdeel van het project de Queens Towers dat door Carel Weeber van de Architecten Cie is ontworpen. De drie torens, die het project de Queens Towers vormen, zijn in 2000 opgeleverd en vanaf de snelweg A10 zijn de herkenbare torens prominent aanwezig. De Wilhelmina-toren is de buitenste hoge toren dat veertien verdiepingen telt. De middelste toren is de Juliana-toren en de kleinste toren is de Beatrix-toren.

De Wilhelmina-toren is de linkertoren op bovenstaande plattegrond. De standaardverdieping heeft 769 m<sup>2</sup> VVO beschikbaar. De gevel heeft een dragende functie zodat de plattegronden vrij in te delen zijn. Het stramien dat gehanteerd is in dit gebouw is 1,8 meter en is ook in de gevel terug te vinden. De plattegrond geeft een voorbeeld aan van een middengang van 1,8 meter aan met aan weerszijden ruimten van 5,4 meter diep voor werkplekken. Dit is een typische jaren '80 indeling die erg populair is geworden door standaardisering in kantoorgebouwen.

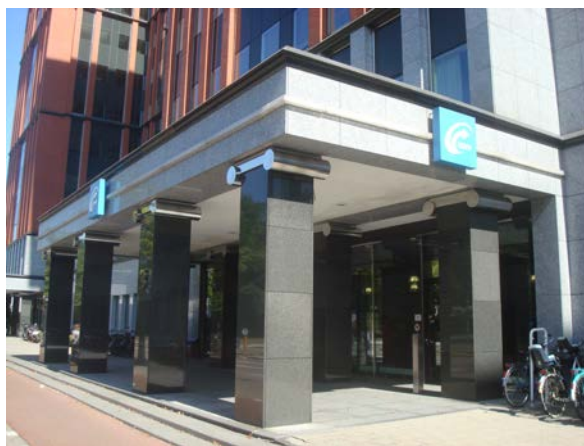
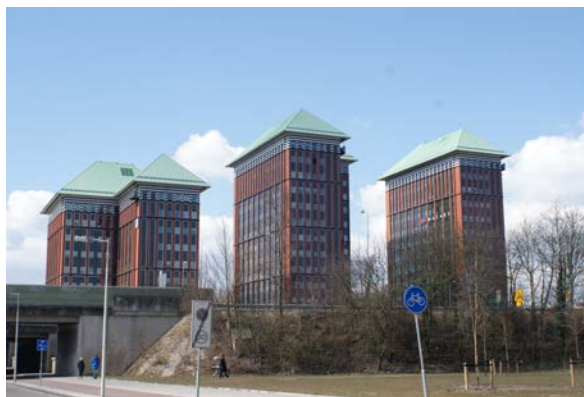
De Julianatoren en de Beatrixtoren vormen de rest van het project de Queens Towers. Momenteel is het UWV de enige en volledige huurder van deze twee torens. Deze twee torens worden daarom gezamenlijk behandeld tijdens de analyse. De verschillende torens kunnen bij het verlaten van de huurder UWV afzonderlijk van elkaar in gebruik worden genomen.

De twee torens zijn elkaars spiegelbeeld wat vorm van de plattegrond betreft. Daarnaast is de Beatrixtoren vier verdiepingen lager dan Julianatoren. In het oorspronkelijke ontwerp van Weeber van de Architecten Cie waren beide torens even hoog en telden tien verdiepingen. Tijdens de bouw werd bekend dat het UWV meer ruimte nodig had en verzocht de middelste toren op te hogen naar veertien verdiepingen, even hoog als de naastgelegen Wilhelminatoren. Op deze manier werd de filosofie achter het oorspronkelijke ontwerp niet aangetast.

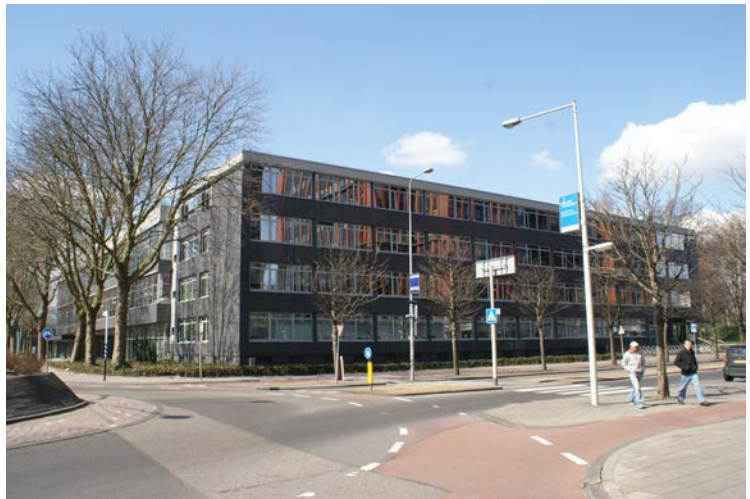
Gebouwnaam | Koningshof  
Adres | Delflandlaan 4 en Schipluidenlaan 8  
Architect | Joh. van Herweden, Amsterdam  
Bouwjaar | 1964  
Leeftijd | 49 jaar  
Aantal verdiepingen | 4  
Oppervlakte | 12.500 m<sup>2</sup>  
Huidige aanbod | 6.815 m<sup>2</sup>  
Leegstandsniveau | 55%

Dit gebouw is in 1964 opgeleverd en is ontworpen door architect Joh. Van Herwerden. De opdracht was verstrekt door de inkoopcombinatie 'Nederland' NV. In 1971

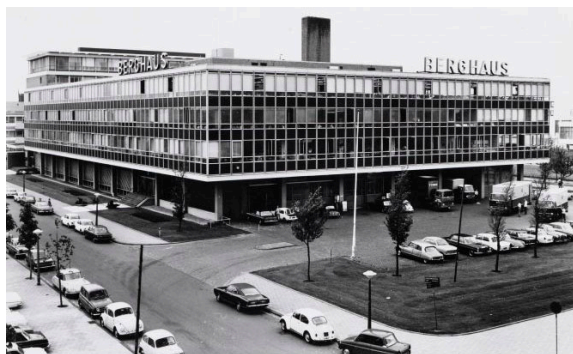
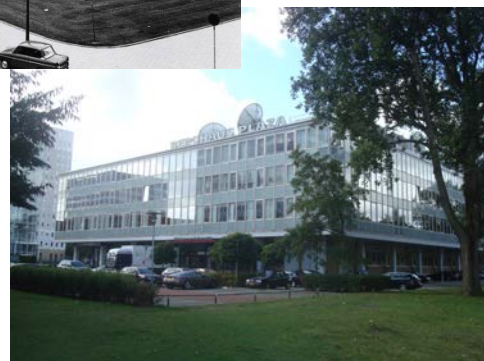
Gebouwnaam | Berghaus Plaza  
Adres | Koningin Wilhelminaplein 2 - 4  
Architect | Joh. van Herweden, Amsterdam  
Bouwjaar | 1964  
Leeftijd | 49 jaar  
Aantal verdiepingen | 4/6  
Oppervlakte | 20.985 m<sup>2</sup>  
Huidige aanbod | ca.3.487 m<sup>2</sup>  
Leegstands niveau | 17%

Het Berghaus Plaza is in 1964 in opdracht van H. Berghaus NV, de Eerste Nederlandse Dames- en Kindermantelfabriek, gebouwd. De oude foto's geven weer dat de huidige situatie van het kantoorgebouw vrijwel identiek is aan de oorspronkelijke ontwerp van het gebouw. Door de komst van UPC/Chellomedia zijn op het dak een aantal schotels geplaatst. Daarnaast is de naam veranderd van Berghaus naar Berghaus Plaza, zoals de foto's weergeven. Zelfs het parkeerterrein is nog op dezelfde locatie gelegen als in 1964.

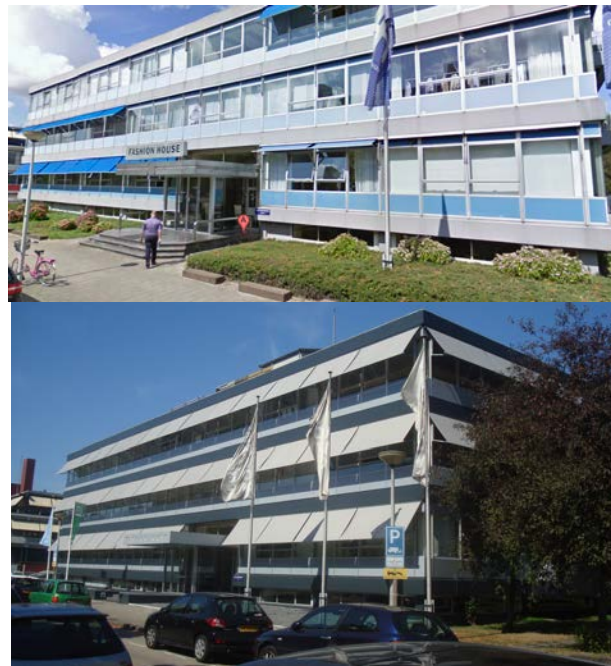
Gebouwnaam | Fashion House  
Adres | Koningin Wilhelminaplein 8  
Architect | Architecten A.G. en J.D. Postma  
Bouwjaar | 1971  
Leeftijd | 42 jaar  
Aantal verdiepingen | 4  
Oppervlakte | 5.127 m<sup>2</sup>  
Huidige aanbod | ca. 2.725 m<sup>2</sup>  
Leegstandsniveau | 53%

Het Fashion House is in 1971 gerealiseerd in opdracht van de NV Confectiefabriek Joy Coats. De oorspronkelijke functie is een fabriek geweest. In eerste instantie waren de verdiepingvloeren niet ingedeeld en bestond deze fabriek uit vrij indeelbare vloeren, die beperkt werden door de kolommenstructuur. In 1997 het dit gebouw een interne renovatie ondergaan waardoor in eerste instantie aangenomen werd dat sindsdien het Fashion House een bedrijfsverzamelgebouw is geworden. De huurders-geschiedenis wijst iets anders uit. Vanaf 1992 heeft een huurder zich gevestigd in dit gebouw en heeft niet als single-tenant gehuurd, vertelde hij. De renovatie was inderdaad om een betere indeling te krijgen voor een bedrijfsverzamelgebouw. De eigenaar en beheerder waren niet bereid mee te werken aan dit afstudeeronderzoek, waardoor de reden van renovatie niet te staven valt. Het exterieur is in de zomer van 2013 volledig gerenoveerd. Het beton is geschilderd, de aluminium delen zijn vervangen, de zonneschermen zijn vervangen en de entree is vernieuwd. Hier en daar zijn nog slordigheden te bekennen, als oude stickers op de onderste ramen zodat het nieuwe uiterlijk afgezwakt wordt, maar over het algemeen is het een nette gevel geworden die beter in deze tijd past.

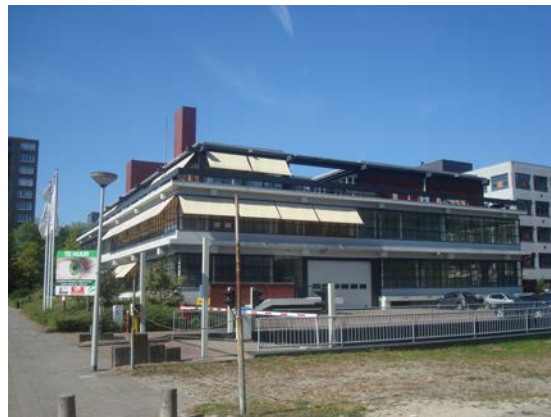
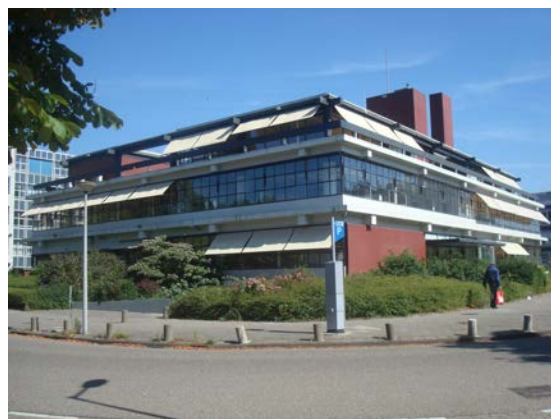
Gebouwnaam | Modrôme  
Adres | Koningin Wilhelminaplein 12  
Architect | Architect M Duintjer  
Bouwjaar | 1964  
Leeftijd | 49 jaar  
Aantal verdiepingen | 3  
Oppervlakte | 5.267 m<sup>2</sup>  
Huidige aanbod | ca. 2.123 m<sup>2</sup>  
Leegstandsniveau | 40%

Het Modrôme is gebouwd in opdracht van de Mantelfabriek Stibbe. Dit is een damesmantel-fabrikant. Het gebouw is gerealiseerd als naaifabriek en zodanig van oorsprong ingericht. In 1989 is dit gebouw door dassenfabrikant Favoriet overgenomen en hoofdhuurder geworden, naast een ander klein bedrijf dat in 1983 is gehuisvest naast Stibbe en is blijven zitten.

Net als het Fashion House zijn open ruimtes gecreëerd die door de kolommenstructuur beperkt wordt. De units zijn momenteel niet voorzien van een systeemplafond dus het industriële karakter is behouden. Dat wordt versterkt met de technische wensen van tegenwoordig, waarbij kabelgoten en verlichtingsarmaturen tegen het plafond zijn bevestigd. Het interieur is in 1994 in zijn huidige vorm neergezet en is in 2003 gerenoveerd met behoud van de indeling van de units. Tevens is het exterieur opgeknapt in 2010 en hersteld in zijn oorspronkelijke vorm zodat van buiten het industriële karakter van dit monumentale pand goed naar voren komt.

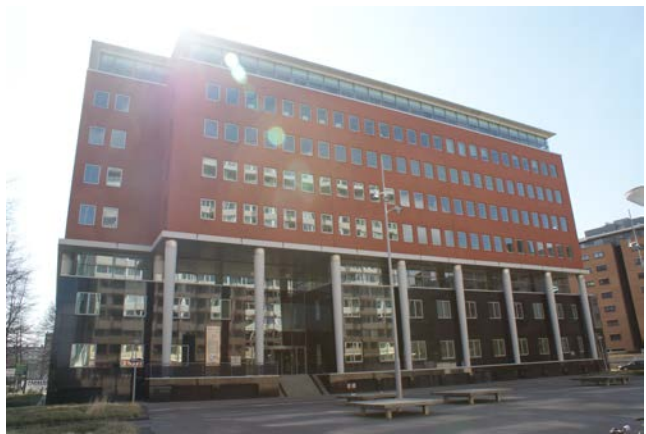
Gebouwnaam | Prinsenhof  
Adres | Koningin Wilhelminaplein 30  
Architect | PBV architecten  
Bouwjaar | 2000  
Leeftijd | 13 jaar  
Aantal verdiepingen | 8  
Oppervlakte | 8.787 m<sup>2</sup>  
Huidige aanbod | ca. 3.288 m<sup>2</sup>  
Leegstands niveau | 37%

De laatste case is het kantoorgebouw de Prinsenhof en is gesitueerd aan de zuidkant

van het Koningin Wilhelminaplein. Dit gebouw is ontworpen door architect Wolbrand van der Vis van PBV architecten en heeft naar eigen zeggen veel aandacht besteed aan de menselijke verhoudingen. De maatvoering van de onderdelen draagt bij tot een helder gebouw dat op een plint staat. Bovendien zorgt de materiaalkeuze van de architect voor een tijdloos karakter dat in de omgeving past.
