Evolução Do Dano Num Quebra-Mar De Taludes Em Cenários De Alterações Climáticas

14 congresso da agua

EVOLUÇÃO DO DANO NUM QUEBRA-MAR DE TALUDES EM CENÁRIOS DE ALTERAÇÕES CLIMÁTICAS

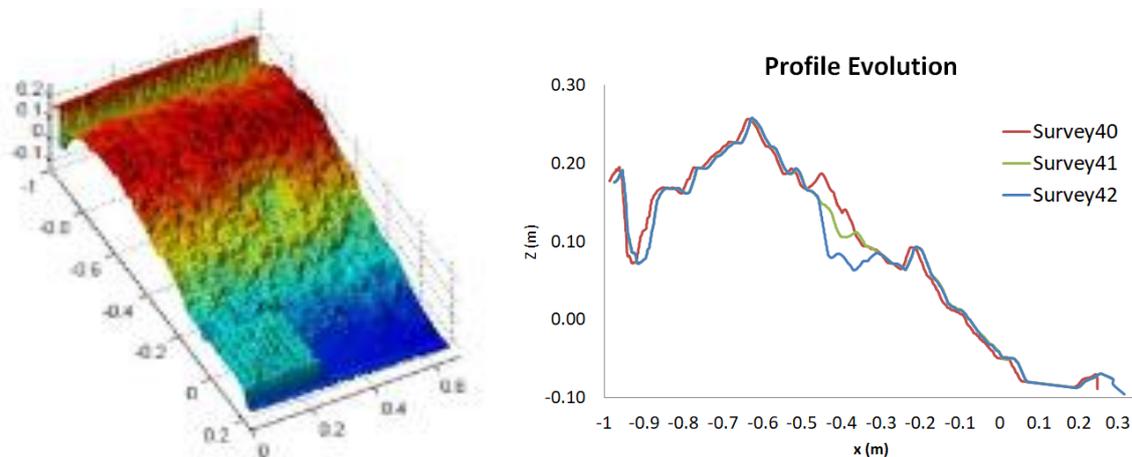
A Figura 1 ilustra a evolução do dano num modelo físico 2D de um quebra-mar de taludes, obtido a partir de levantamentos estéreo-fotogramétricos.

Figura 1. Representação da envolvente e da evolução de um perfil obtidos a partir de levantamentos estereofotogramétricos

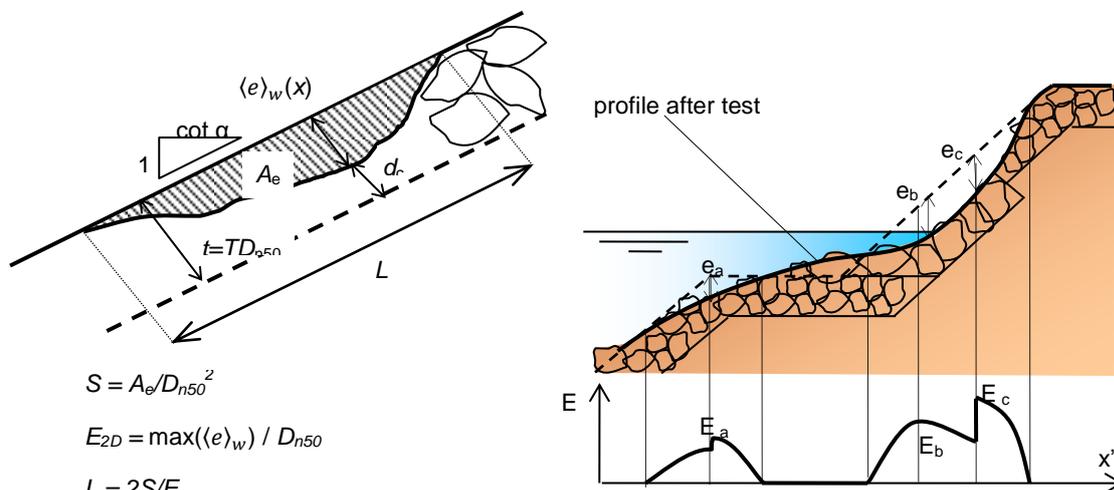
Recentemente Hofland et al. (2014, 2016) testou um novo parâmetro de dano em modelos físicos 2D e 3D para taludes em enrocamento, baseado na profundidade erodida adimensional (E), associada a medições realizadas com estereofotogrametria digital. A (Figura 2) ilustra os conceitos de parâmetro adimensional do dano (S) e profundidade erodida adimensional (E).

Figura 2. Parâmetro adimensional do dano (S) e profundidade erodida adimensional (E)

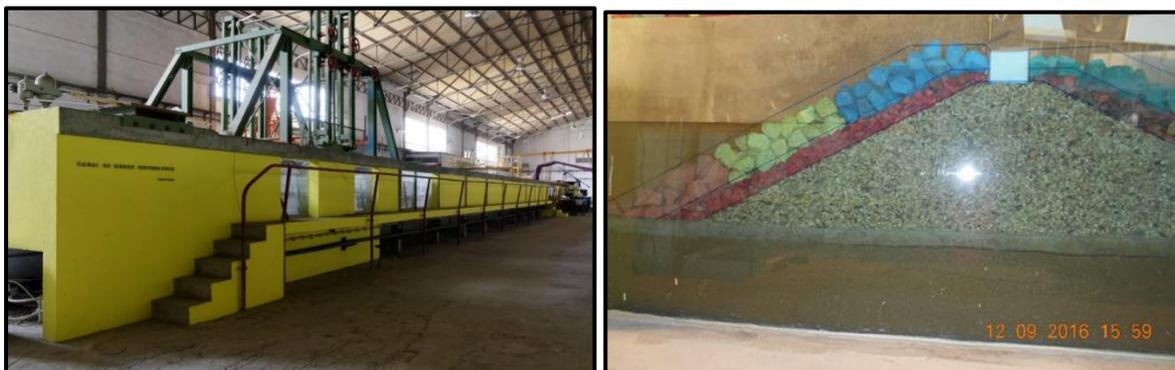
Os ensaios foram realizados no LNEC, no Núcleo de Portos e Estruturas Marítimas (NPE) do Departamento de Hidráulica e Ambiente (DHA), num canal de ondas irregulares (COI 1) com cerca de 50 m de comprimento, uma largura e uma profundidade operativas de 80 cm.

O canal está equipado com um gerador de ondas do tipo pistão com capacidade para absorção dinâmica das ondas refletidas através do uso de duas sondas localizadas em frente ao bateror (Figura 3). O modelo do quebra-mar (Figura 3) foi construído e operado de acordo com a lei de semelhança de Froude, à escala geométrica 1:30, de modo a assegurar efeitos de escala reduzidos (alturas de onda deverão corresponder a números de Reynolds $Re > 3 \times 10^4$).

Figura 3. Canal de ondas irregulares COI1 (esquerda) e modelo físico bidimensional (direita)

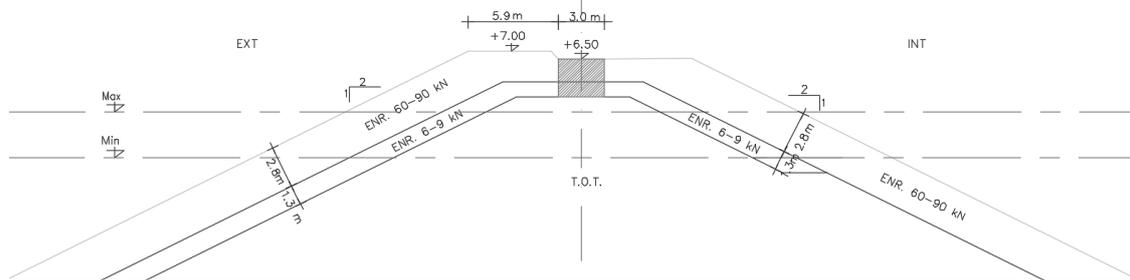
Os fundos à frente do modelo desenvolvem-se numa rampa de inclinação com cerca de 2.1% ao longo de cerca de 14 m de comprimento. A secção transversal possui uma largura de cerca de 0.8 m ($18D_{n50}$) e o seu manto resistente é composto por duas camadas de enrocamento ($2D_{n50}$) de $D_{n50}=0.0445$ m, cujo talude se desenvolve com uma inclinação de 1:2 (Figura 4). A cota de coroamento do modelo está a cerca de 0.5 m acima do pé do talude. O modelo possui ainda uma superestrutura em betão com cerca de 10 cm de largura. A largura da berma exterior de coroamento é de 19.7 cm.

Figura 4. Secção transversal do modelo (valores de protótipo)

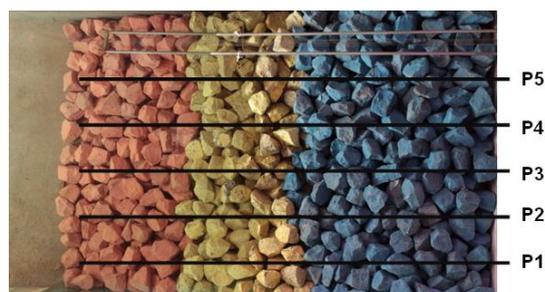
Para uma melhor caracterização do manto resistente, este foi dividido em cinco perfis separados entre si de 10 cm (Figura 5). Durante as séries de testes, foi feito um levantamento inicial da secção e um levantamento no final de cada teste de modo a permitir a comparação da área erodida desses perfis ao longo da série de ensaios, tomando como ponto de comparação o levantamento inicial. Devido a problemas na aquisição dos pares estereofotogramétricos, não foi possível apresentar os resultados dos testes T1 e T15.

Figura 5. Localização dos perfis levantados

Foi desenvolvido um algoritmo que tem como *input* as nuvens de pontos resultantes do levantamento estereofotogramétrico, e permite, para cada levantamento, extrair perfis pré-definidos, comparando-os com os do perfil inicial, e calcular a área erodida (A_e), bem como consequentemente o parâmetro adimensional do dano S . O parâmetro E foi também calculado para cada um dos perfis.

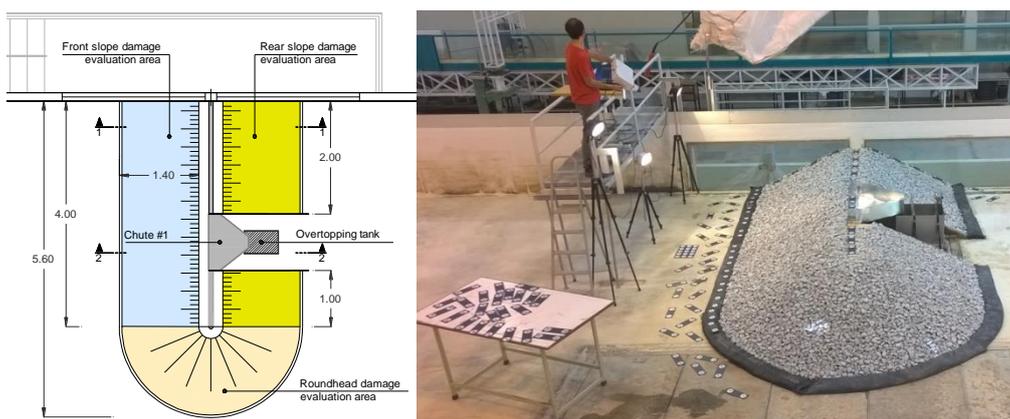
Os testes foram realizados o tanque de ondas multidirecional do laboratório da Secção de Hidráulica, Recursos Hídricos e Ambiente da FEUP. Este tanque tem 28.0 m de comprimento, 12.0 m de largura e 1.2 m de profundidade e está equipado com um gerador multidirecional com 12.0 m de largura com sistema de absorção ativa da reflexão da onda. O quebra-mar de referência foi reproduzido à escala geométrica de 1:35. O modelo do quebra-mar tem 5.6 m de comprimento, 3.1 m de largura e 0.68 m de altura (Figura 6).

Figura 6. Modelo físico de FEUP. Esquerda: Planta. Direita: Medição do dano

O manto resistente é constituído por duas camadas de enrocamento (espessura equivalente a $2D_{n50}$), onde o $D_{n50} = 32$ mm e $D_{n85}/D_{n15} = 1.25$, colocados sobre o núcleo com $D_{n50} = 11.6$ mm. O talude desenvolve com uma inclinação de 1:2. O coroamento, composto por uma superestrutura de 0.1 m, localiza-se a uma cota de 0.42 m. O tronco do quebra-mar possui cerca de 4.0 m de largura. As características da cabeça semicircular são semelhantes às da secção do tronco. O manto resistente do intradorso do modelo encontra-se interrompido de modo a permitir a instalação de um reservatório para permitir a quantificação do volume de galgamento o qual foi alvo de estudo em Silva et al., 2017.

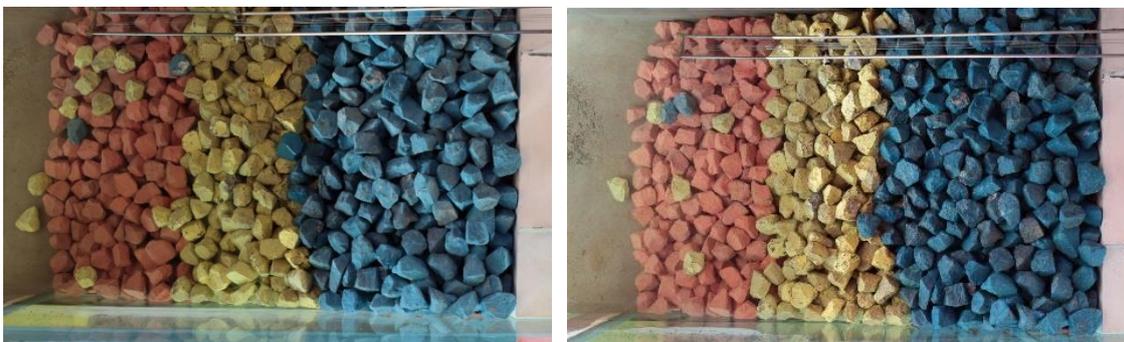
A Figura 7 apresenta o aspeto do modelo no final da Série 1 (aumento da altura significativa de onda associada ao aumento do nível de maré (Testes 1-7) e da Série 2 (período de onda constante e nível de maré variável). A Tabela 2 apresenta a percentagem de blocos removida.

Figura 7. Aspeto do modelo no final da Série 1 (Esquerda) e da Série 2 (Direita)

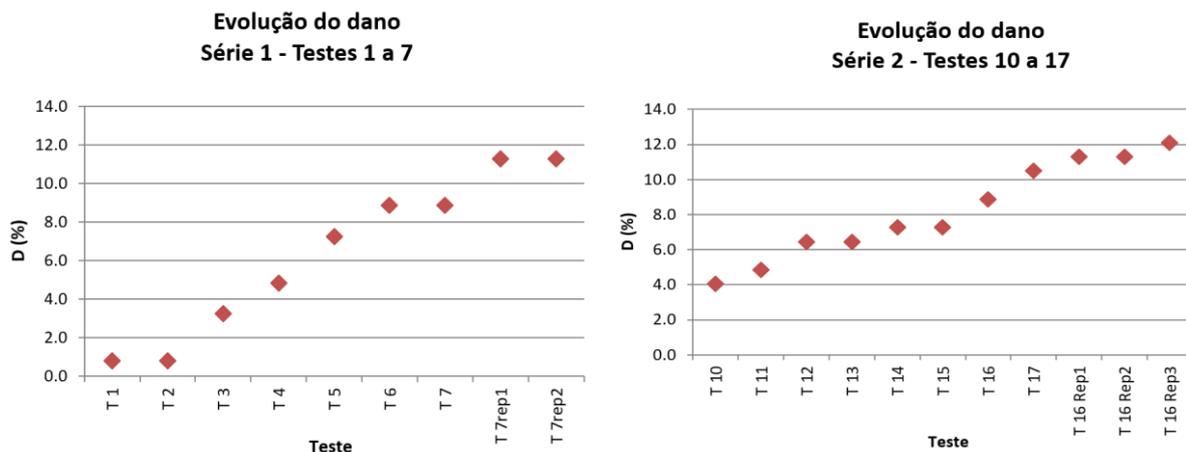
A Figura 8 apresenta a curva de danos acumulados em termos de percentagens de blocos removidos em relação ao número total de blocos da zona ativa do manto, D (%).

Figura 8. Evolução do dano em termos de percentagem de blocos removidos

Da análise da curva de danos para a Série 1 verifica-se que a progressão do dano aumenta com a altura de onda significativa, mesmo nas situações em que o nível de maré é constante (Entre os testes 1-3 e entre os testes 4-5.). Esta tendência parece manter-se quando analisado o efeito cumulativo do aumento da H_s e do nível de maré (Testes 1-7). Devido à estabilização do talude, a percentagem de quedas tendeu a manter-se, após as duas repetições do Teste 7.

No que diz respeito à análise da Série 2 de ensaios, o dano aumenta também com a altura de onda significativa, verificando-se, contudo, uma ligeira estabilização aquando dos ensaios com o nível de maré inferior, voltando a aumentar com a subida do nível de maré. Apesar do aumento do nível de maré, a percentagem de quedas no final desta série de ensaios apresentou valores semelhantes aos da Série 1 (Testes 1 a 7).

De acordo com o critério de classificação de estragos referido no *Coastal Engineering Manual* (U.S. Army Corps of Engineers, 2006), o dano acumulado no final das duas séries de ensaios correspondem a um dano intermédio (existem blocos removidos, mas sem exposição dos filtros).

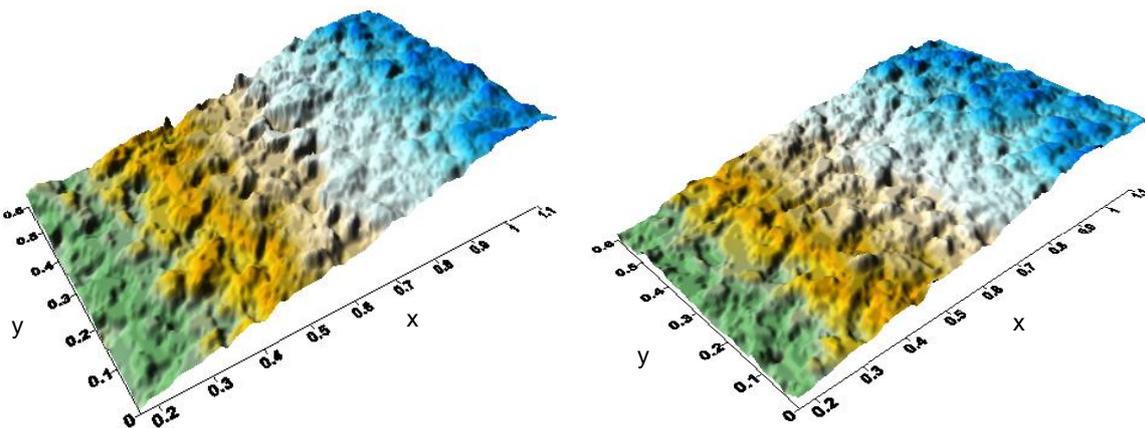
Na Figura 9 encontram-se representadas as superfícies resultantes dos levantamentos realizados no final das séries de ensaios 1 e 2, enquanto na Figura 10 é apresentada a evolução dos perfis representativos da secção, onde ocorreu o maior dano (perfil P5 e Perfil P4 para as séries de ensaio 1 e 2, respetivamente). Nestas figuras é visível que, para ambas as séries de ensaios, a zona onde a erosão foi mais relevante se situa em torno do nível de repouso, verificando-se, para ambas as séries de ensaios, a existência de duas zonas de área erodida, associadas a cada nível de maré. Essas duas áreas são mais visíveis no caso particular da Série 2, onde os níveis de maré são mais distintos (diferença de 3 m no protótipo e 0,1 m no modelo). Neste caso, a zona ativa ocupou uma maior extensão do talude, sensivelmente entre $x=0.35$ m e 0.7 m (Figura 10 b).

Figura 9. Envoltórias resultantes dos levantamentos. Esquerda: Série 1. Direita: Série 2

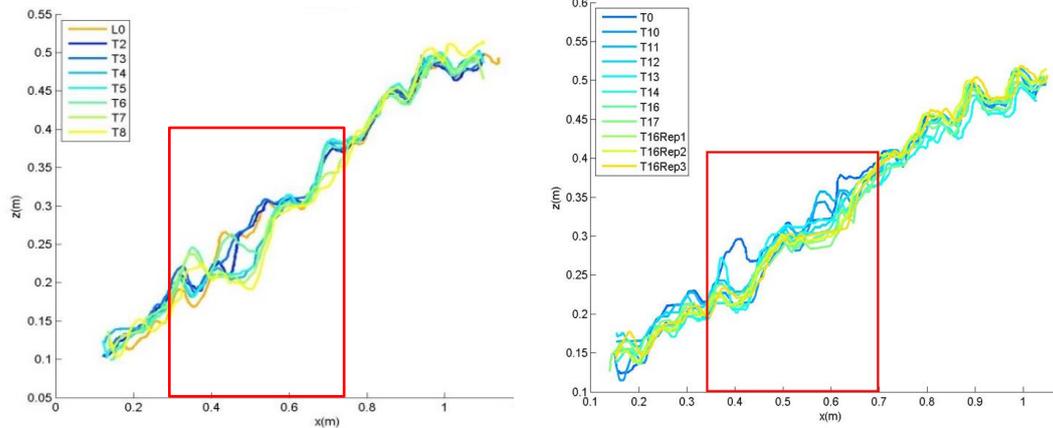
Figura 10. Evolução dos perfis representativos do dano para as suas séries de ensaios. Esquerda: P5 (Série 1) Direita: P4 (Série 2)

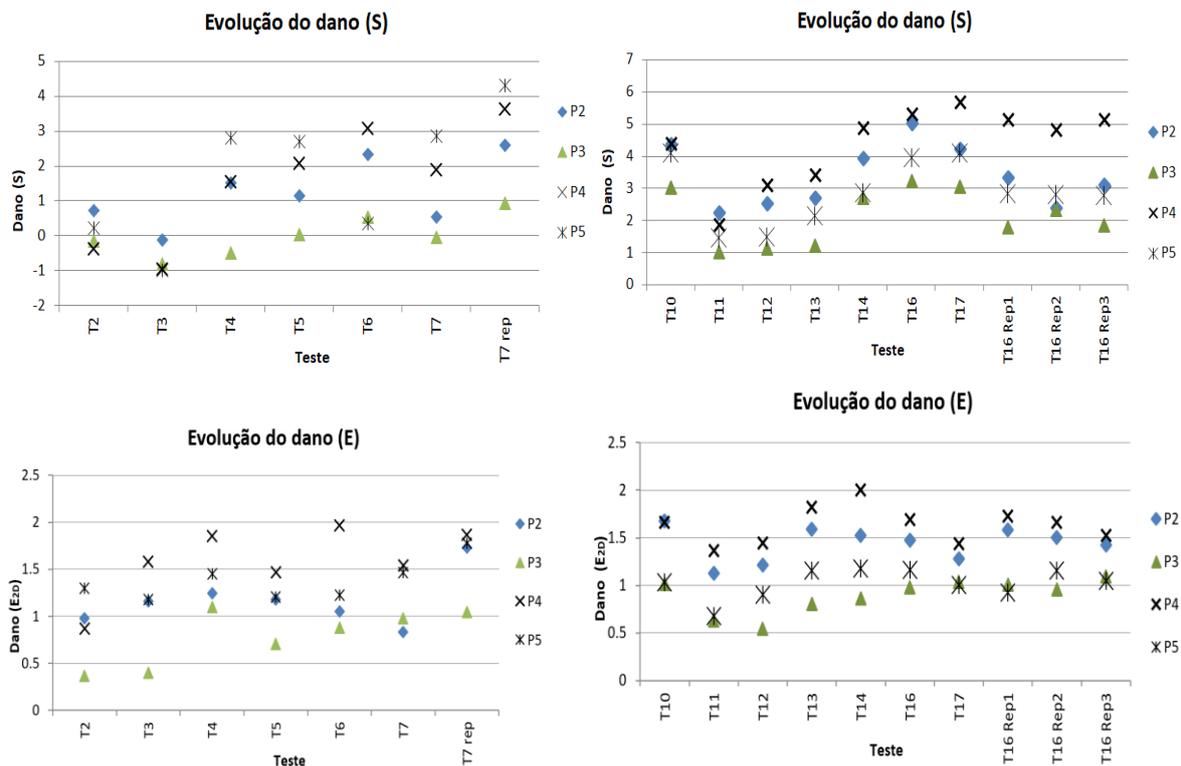
Na Figura 11 é apresentada a evolução do dano em função dos parâmetros de dano, S , e E , calculados para os perfis P2 a P5 de ambas as séries de ensaios. Os resultados do Perfil P1 foram excluídos por terem sido influenciados pela proximidade do vidro do canal de ondas irregulares.

Figura 11. Evolução do dano em termos de parâmetro de dano, S e E, obtidos para os perfis P2 a P5

Da análise destes gráficos, verifica-se que para ambos parâmetros usados na avaliação do dano, estes aumentam e diminuem ao longo das séries de ensaios, conferindo aos gráficos um aspeto de “dentes de serra”, resultante da alternância entre erosão e acreção. Este fenómeno torna-se mais evidente na Série 2, devido à alternância entre níveis de maré.

Com os ensaios realizados com aumento do nível médio do mar e alternância entre dois níveis de maré, verificou-se um ligeiro aumento do parâmetro S devido ao aumento da área de perfil erodida, causado pelo aumento da faixa correspondente à zona ativa. Contudo, a profundidade erodida, E , apresentou valores da mesma ordem de grandeza em ambas as séries.

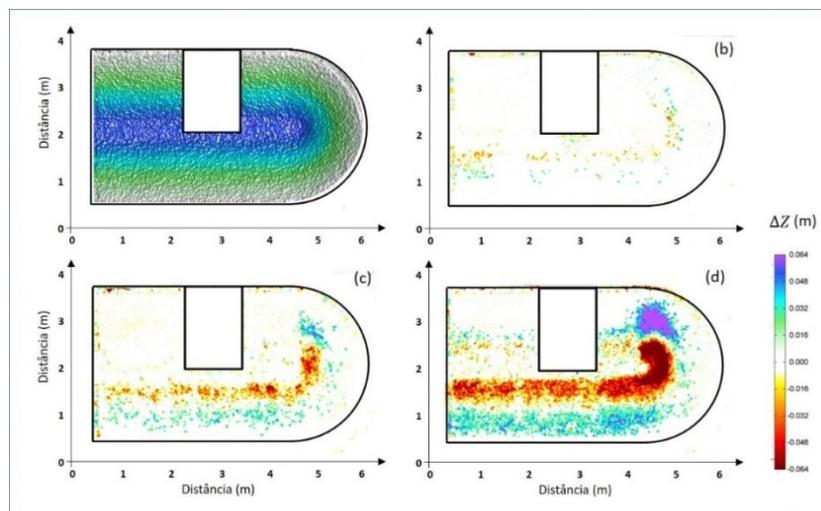
A Figura 12 ilustra a evolução do dano em termos de diferenças de cotas na estrutura do quebra-mar para a Série 1. Tal como nos ensaios da Série 1 realizados no LNEC, verifica-se que a evolução do dano com a abordagem clássica (dano cumulativo) aumenta com a altura

de onda significativa. A profundidade da erosão é também mais acentuada junto ao nível de repouso da água e, em especial, no setor interior da cabeça.

Figura 12. Evolução do dano na estrutura do quebra-mar na série 1: levantamento inicial da estrutura (a); situação após os testes realizados para 80% $H_{s,D}$, 100% $H_{s,D}$ e 120% $H_{s,D}$

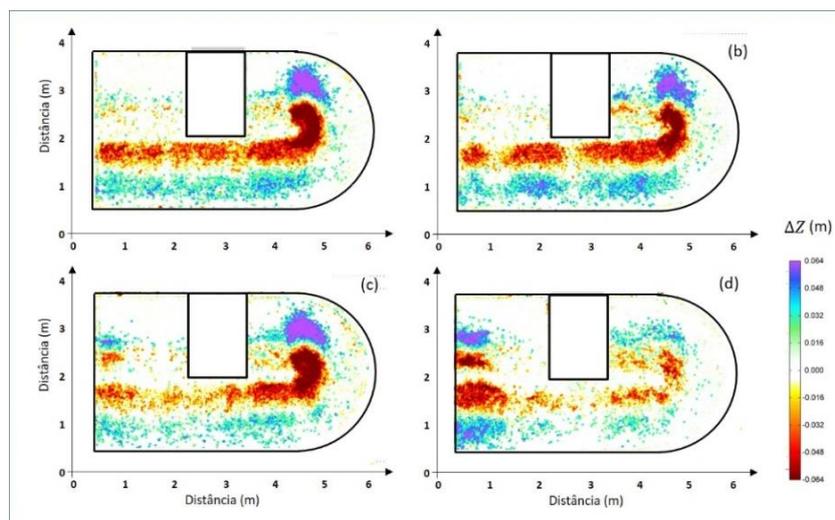
A Figura 13 ilustra as diferenças de cota do modelo no final das quatro séries de ensaios. A Figura 14 ilustra a comparação entre os perfis de erosão das séries 1 e 3 e das séries 1 e 2, em termos de profundidade erodida adimensional (E). Ambas as figuras permitem concluir que a erosão é menor com os ensaios que consideram a subida do nível médio do mar, provavelmente devido ao galgamento e que os ensaios realizados com ondas de crista curta provocaram, de um modo geral, menor erosão. Conclui-se ainda que a Série 1 (abordagem clássica cumulativa) apresenta um nível de dano significativamente maior que a Série 2 (abordagem clássica incremental).

Figura 13. Evolução do dano para as 4 séries ensaiadas, após os testes realizados para 120% $H_{s,D}$

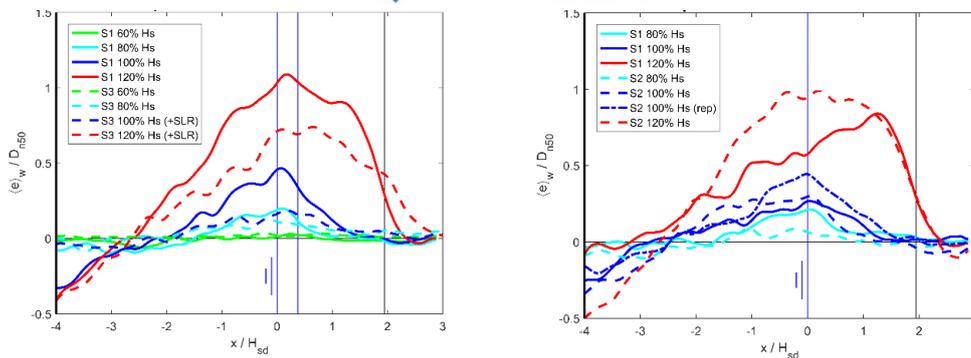
Figura 14. Esquerda: Perfis de erosão para a Série 1 (nível de maré constante) e 3 (aumento do nível médio do mar). Direita: Perfis de erosão para a Série 1 (cumulativa) e para a Série 2 (incremental)
