# DE RESTAURATIES VAN HET RIETVELD SCHRÖDERHUIS

EEN REFLECTIE

MARIE-THÉRÈSE VAN THOOR

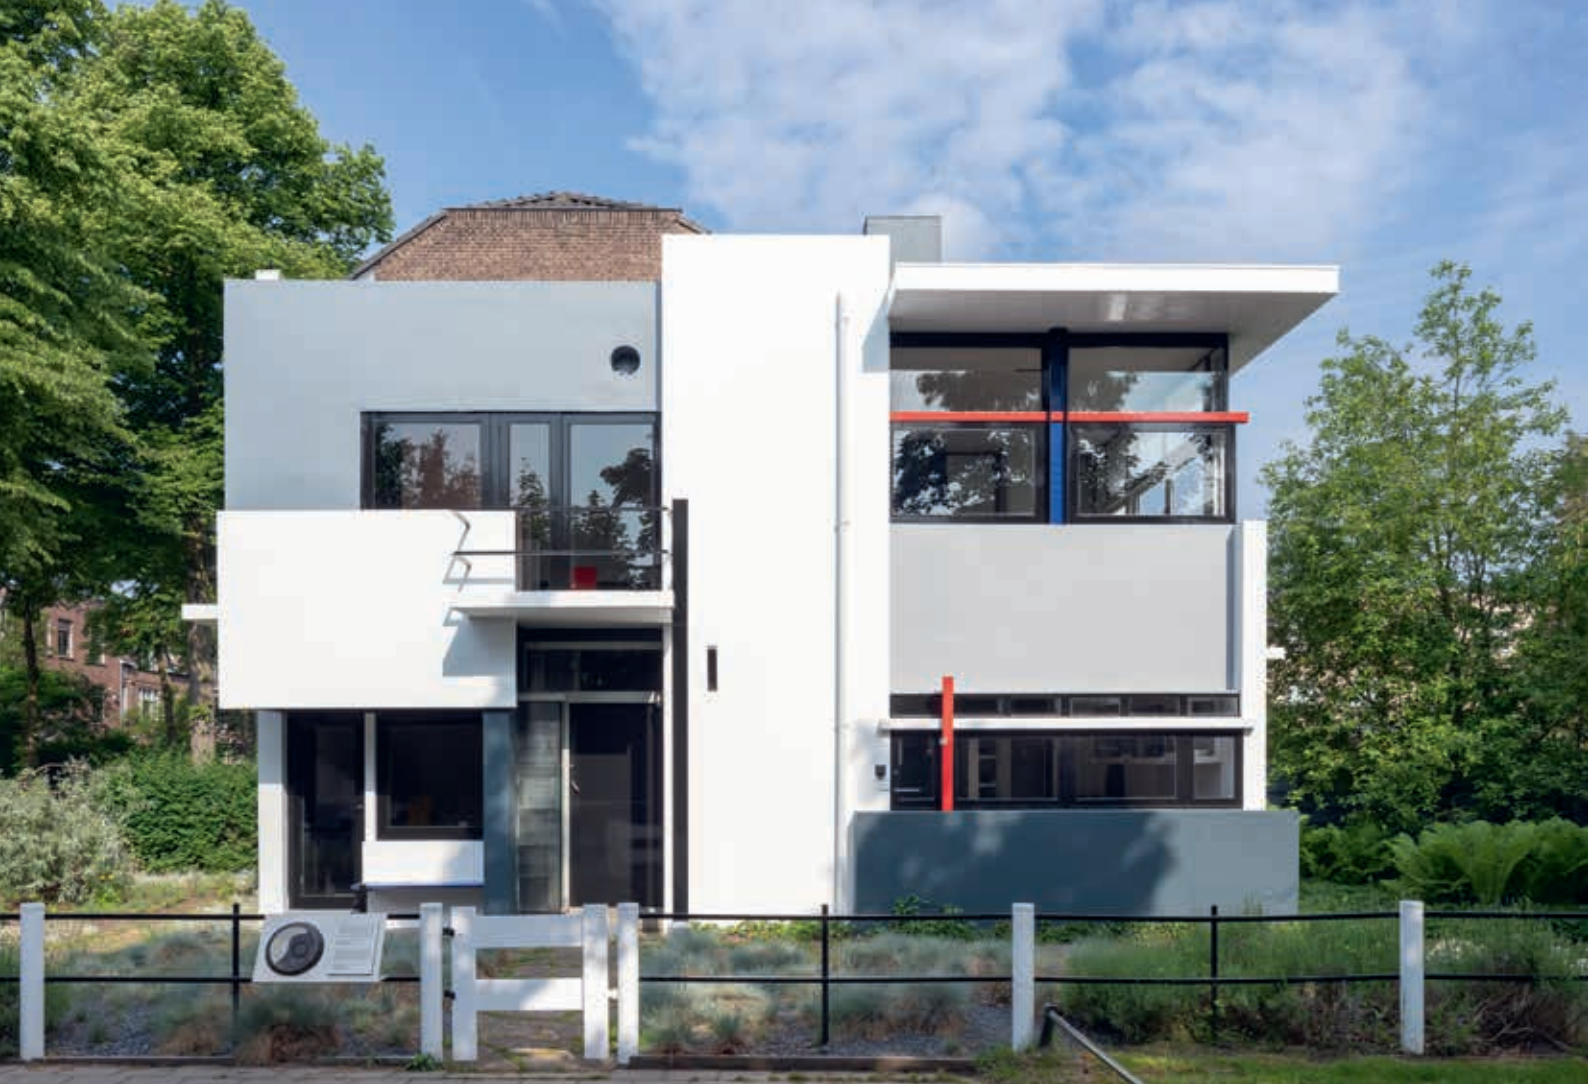
▲ 1. Het Rietveld Schröderhuis in Utrecht, Unesco Werelderfgoedmonument sinds 2000, foto Stijn Poelstra 2018 (Centraal Museum, Utrecht (CMU))

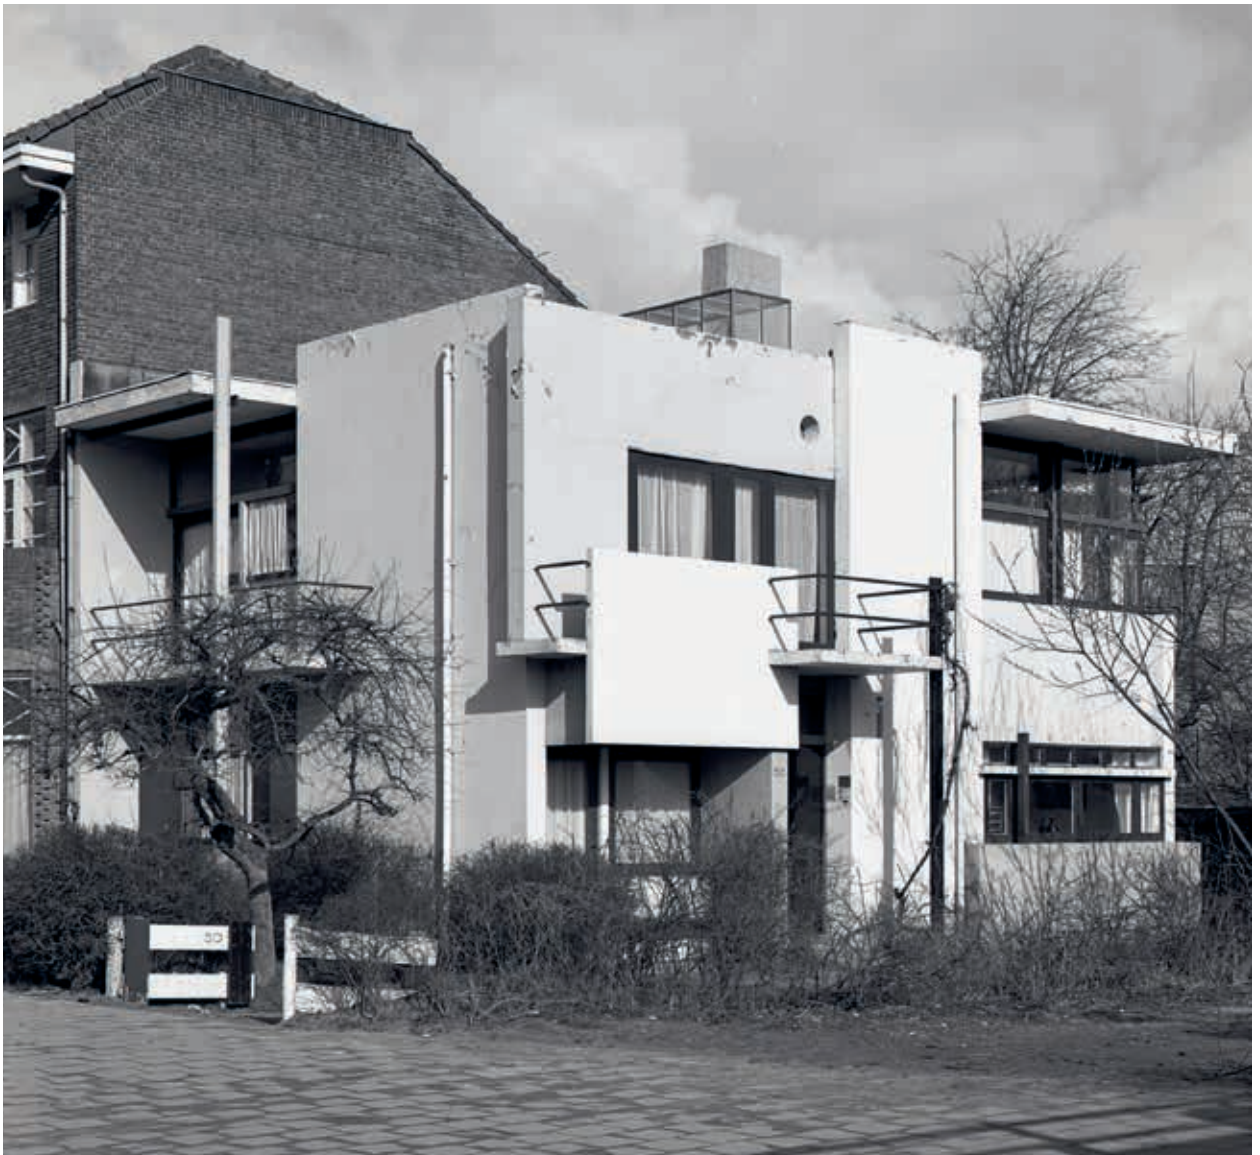
2. Aan het begin van de jaren zeventig is de slechte staat van onderhoud van het Rietveld Schröderhuis duidelijk zichtbaar (Het Utrechts Archief)

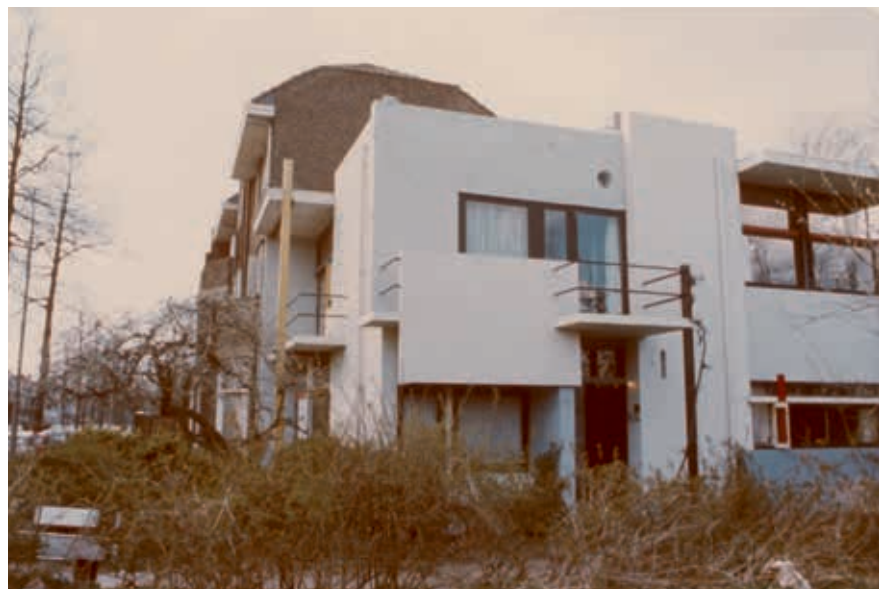
3. Vlak voor het begin van de eerste restauratie van het Rietveld Schröderhuis zijn grijswaarden en intensiteit van het kleurenschema van het exterieur nog maar moeilijk te herkennen; bovendien zijn de grijzen 'blauwig' geworden (Rietveld Schröder Archief, CMU)

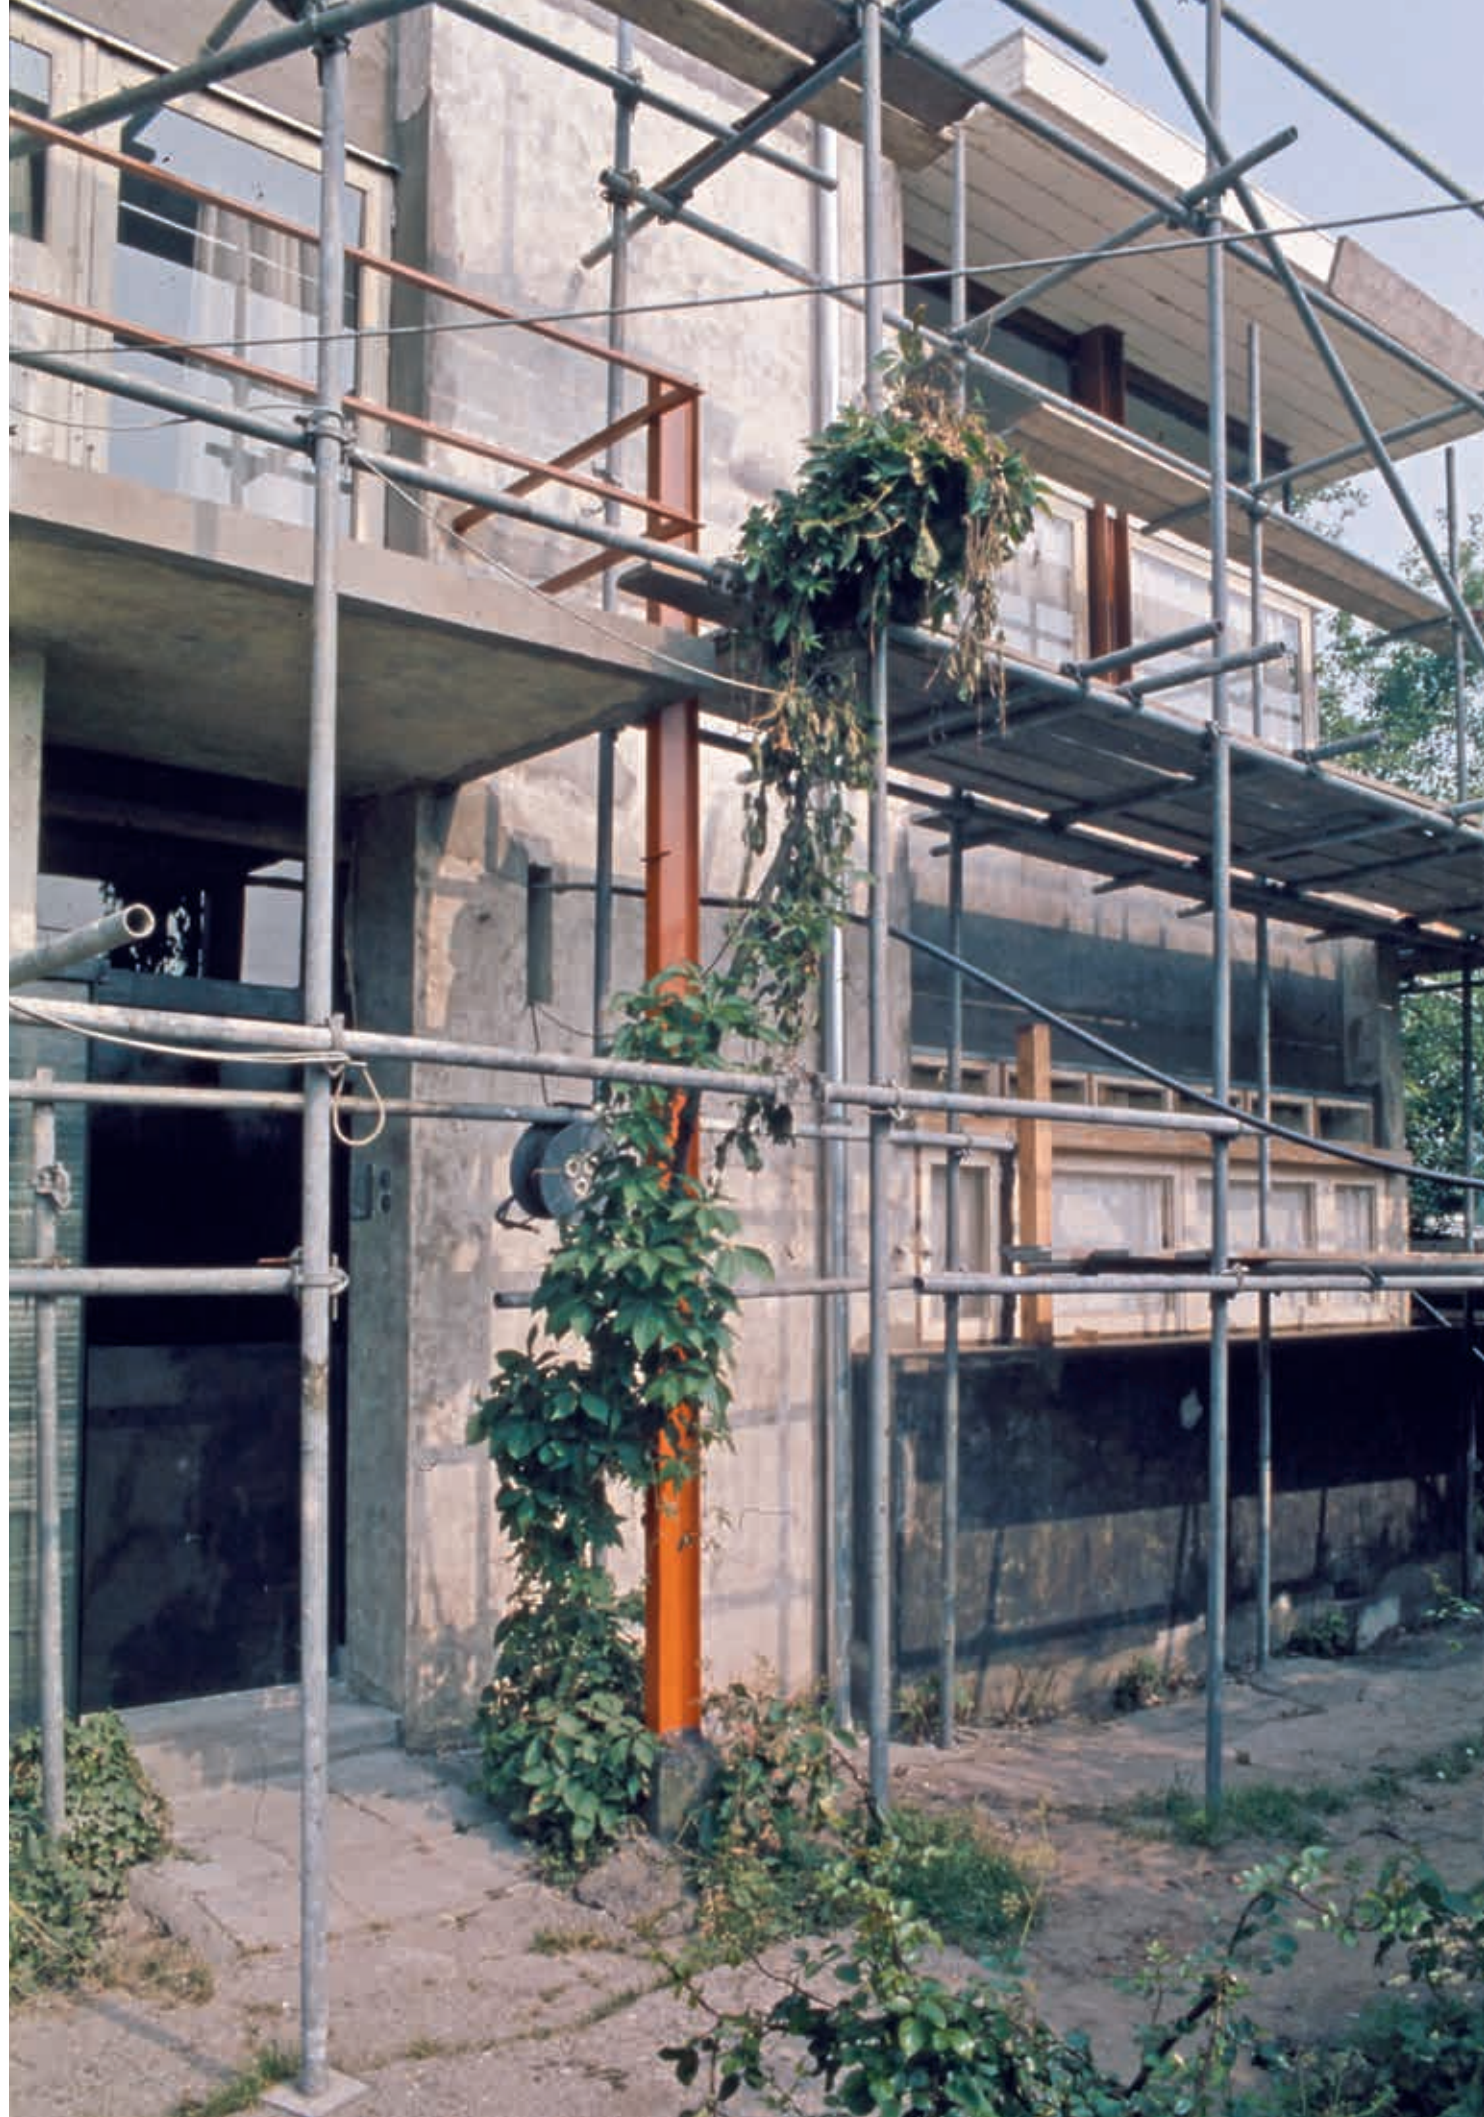
4. Het Rietveld Schröderhuis in de steigers tijdens de restauratie van het exterieur, 1974 (Rietveld Schröder Archief, CMU)

De restauratie van het exterieur werd uitgevoerd tussen maart en september 1974 (afb. 4). Het huis was niet stabiel en kampte met problemen die waren terug te voeren tot de ongewone experimenten met en combinaties van traditionele en moderne materialen (baksteen, staal, beton) en hun eigenschappen. Vocht en roest hadden ernstige schade aan muren en dak veroorzaakt. In zijn bijdrage aan *Het Rietveld Schröderhuis* (2009) en in een recente *Notitie* (2018) beschrijft Mulder hoe hij deze problemen invasief en met eigentijdse materialen en technieken heeft aangepakt. Hij

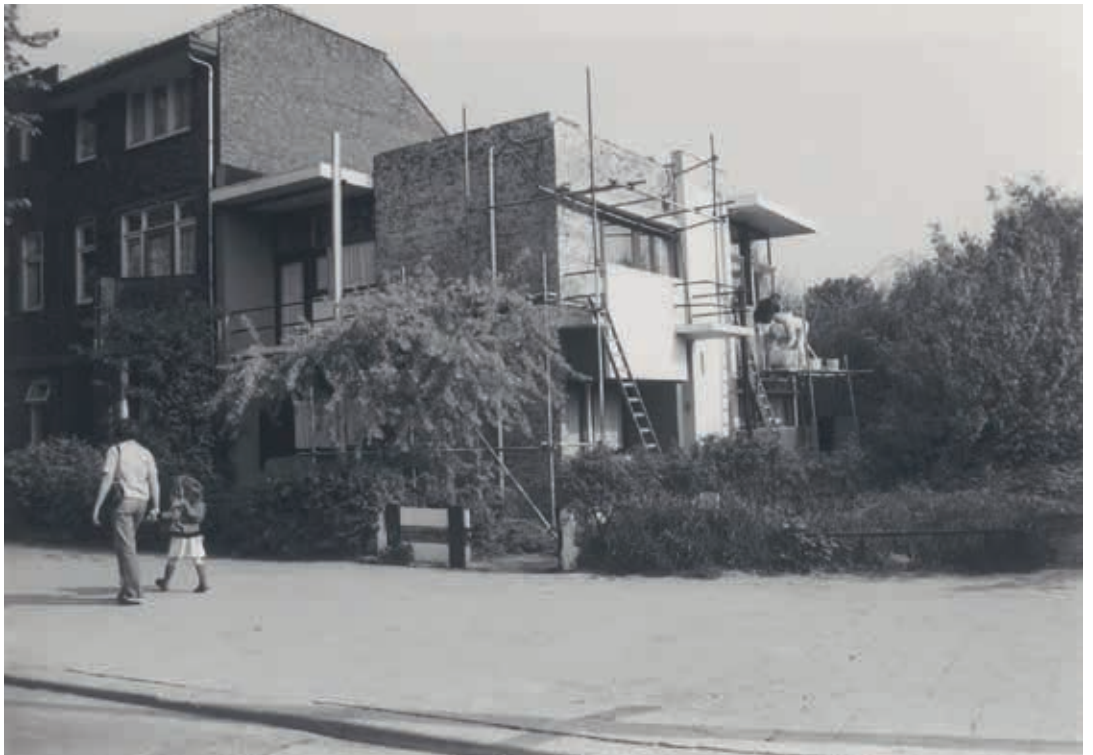
5. In 1979 staat het Rietveld Schröderhuis weer in de steigers nadat de problemen met het stucwerk zijn teruggekeerd. Grote delen van het stuc worden eerst afgebikt, waarna een nieuwe laag wordt aangebracht (Bertus Mulder archief)

Uit het recente onderzoek is gebleken dat de problemen met het stucwerk snel terugkeerden. Het schilderwerk vertoonde weer scheurtjes, de nieuwe stuclaag hechtte niet aan de ondergrond en de verflaag bevatte donkere plekken. Het vernieuwde stucwerk werd daarom in oktober 1975 gedeeltelijk verwijderd en opnieuw behandeld. Maar de haarscheurtjes kwamen ook toen weer terug. Uiteindelijk besloten Mulder en de opdrachtgever eind 1978 de wanden met problemen tot op het metselwerk kaal te maken. Die ondergrond bleek homogeen en van redelijk goede kwaliteit. De eerdere reparaties met kunststofmortel hadden zich dus goed gehouden. Mulders rapportage hierover (1980) bevat een opmerkelijke zin: 'Het verder[e] stucwerk dat tijdens de restauratie is blijven zitten moe[s]t ook verwijderd worden om één homogene stuclaag te verkrijgen en aansluitingsproblemen tussen oud en nieuw werk te vermijden.'<sup>21</sup> Deze vermelding lijkt te impliceren dat Mulder alle wanden heeft gestript en deze vervolgens opnieuw heeft laten stucen en schilderen, zoals de foto's ook lijken te tonen (afb. 5 en 6). Maar als we die foto's nauwkeuriger bekijken zien we ook delen die gestuct zijn, zoals de borstweringen op de begane grond onder het venster aan de Prins Hendrikklaan. Recentelijk wist Mulder zich te herinneren dat ook op de borstwering onder het keukenvenster en op delen van de witte vlakken van de ingangsevel en achtergevel stuc is blijven zitten (afb. 7).<sup>22</sup>

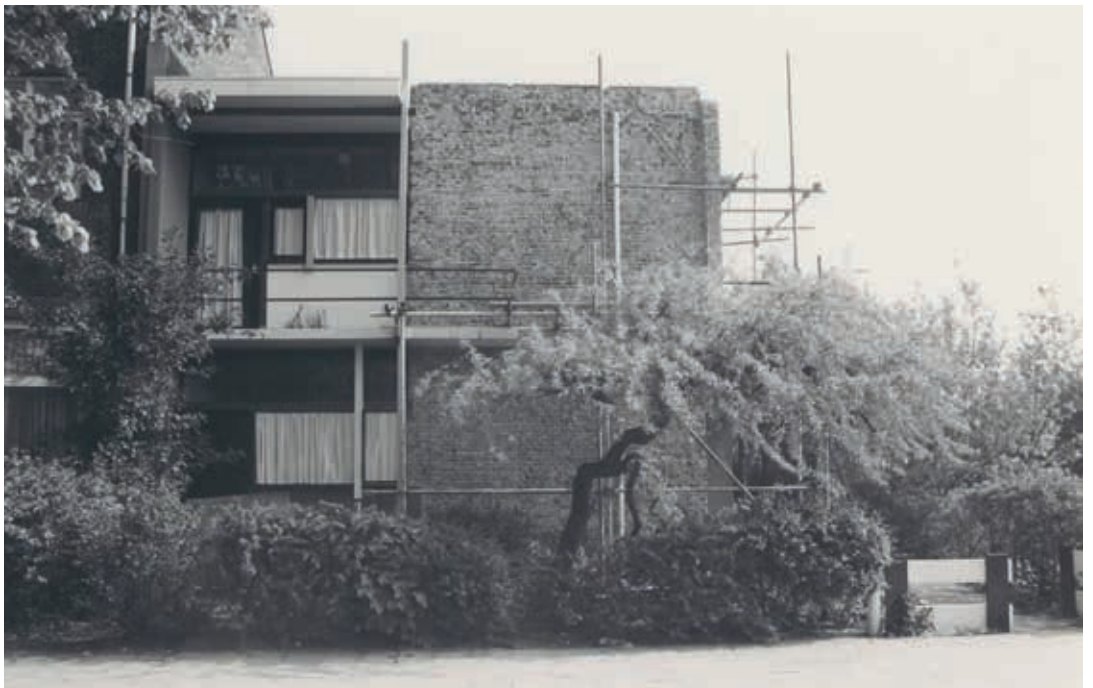
6. Het kale metselwerk van de muur aan de Prins Hendriklaan in 1979. Op de borstwering onder het raam van het voormalige atelier van Rietveld (linksonder) is nog stucwerk zichtbaar (Bertus Mulder archief)

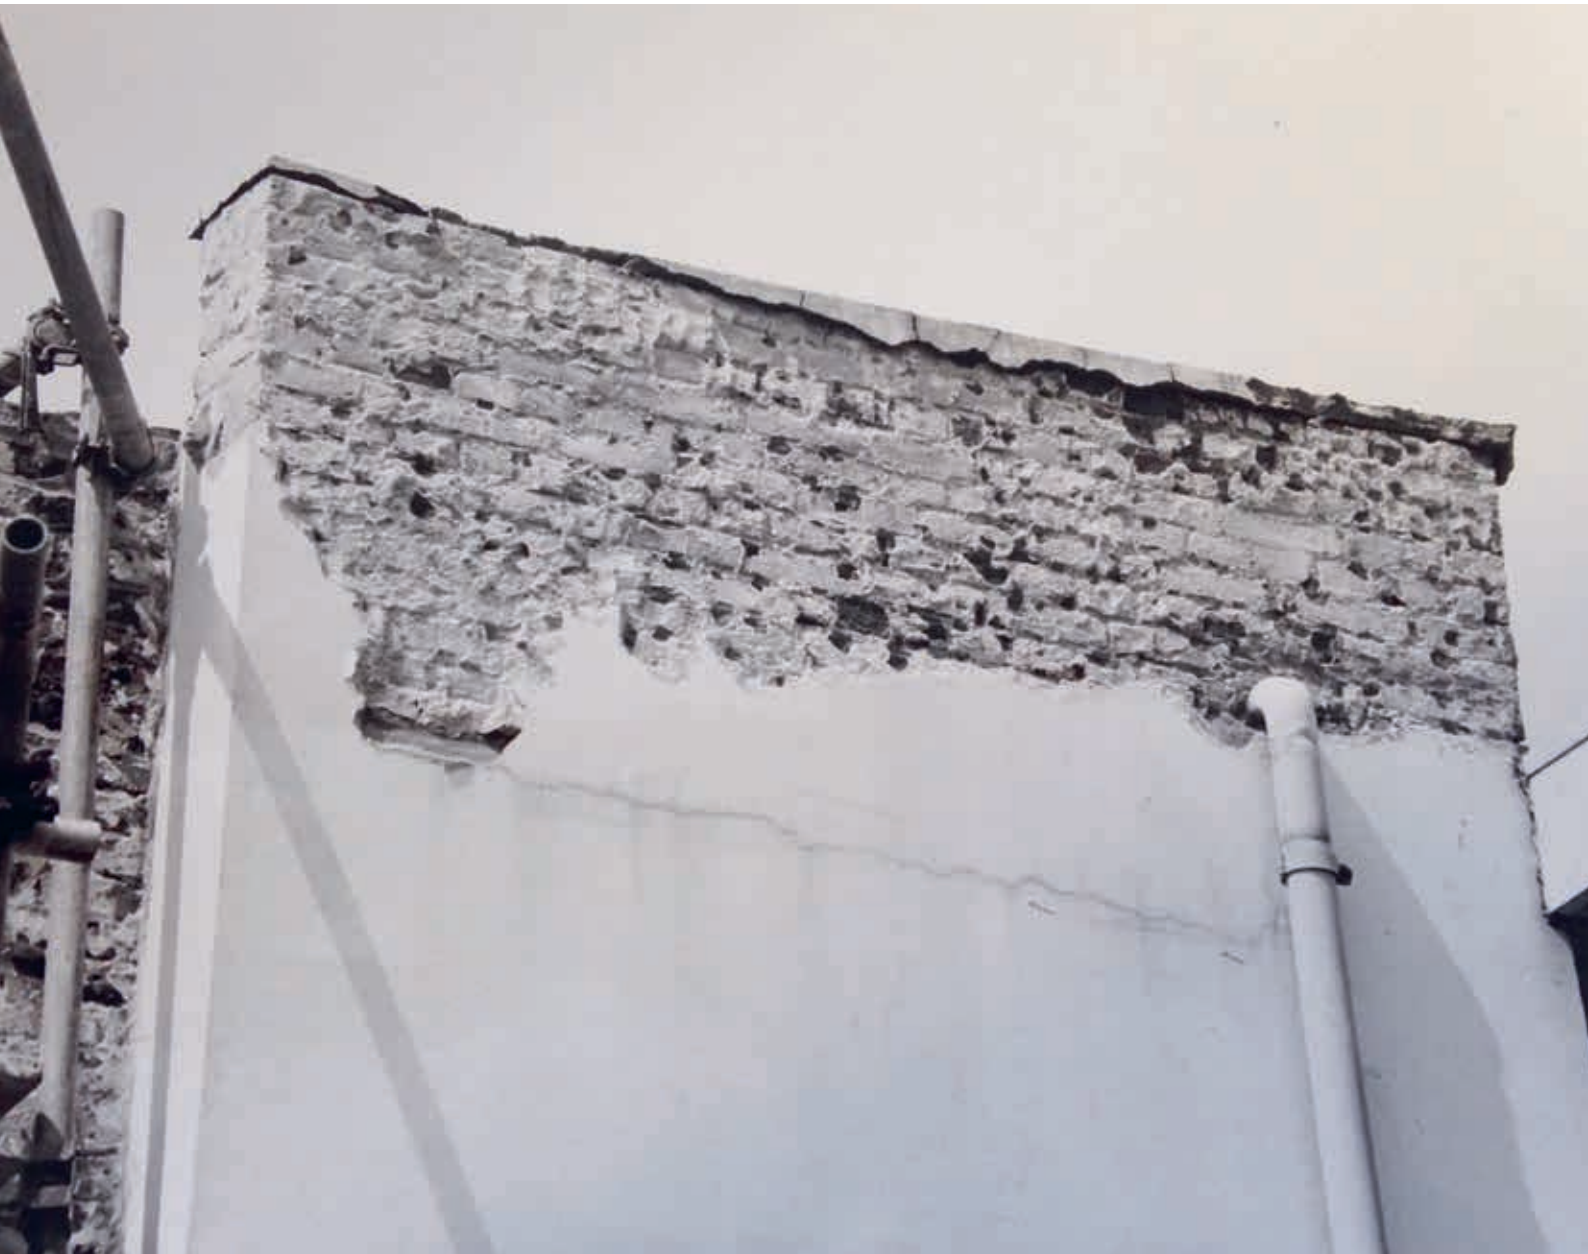
7. De witte wand rechts naast de voordeur van het Rietveld Schröderhuis wordt in 1979 alleen aan de bovenzijde afgebikt (Bertus Mulder archief)

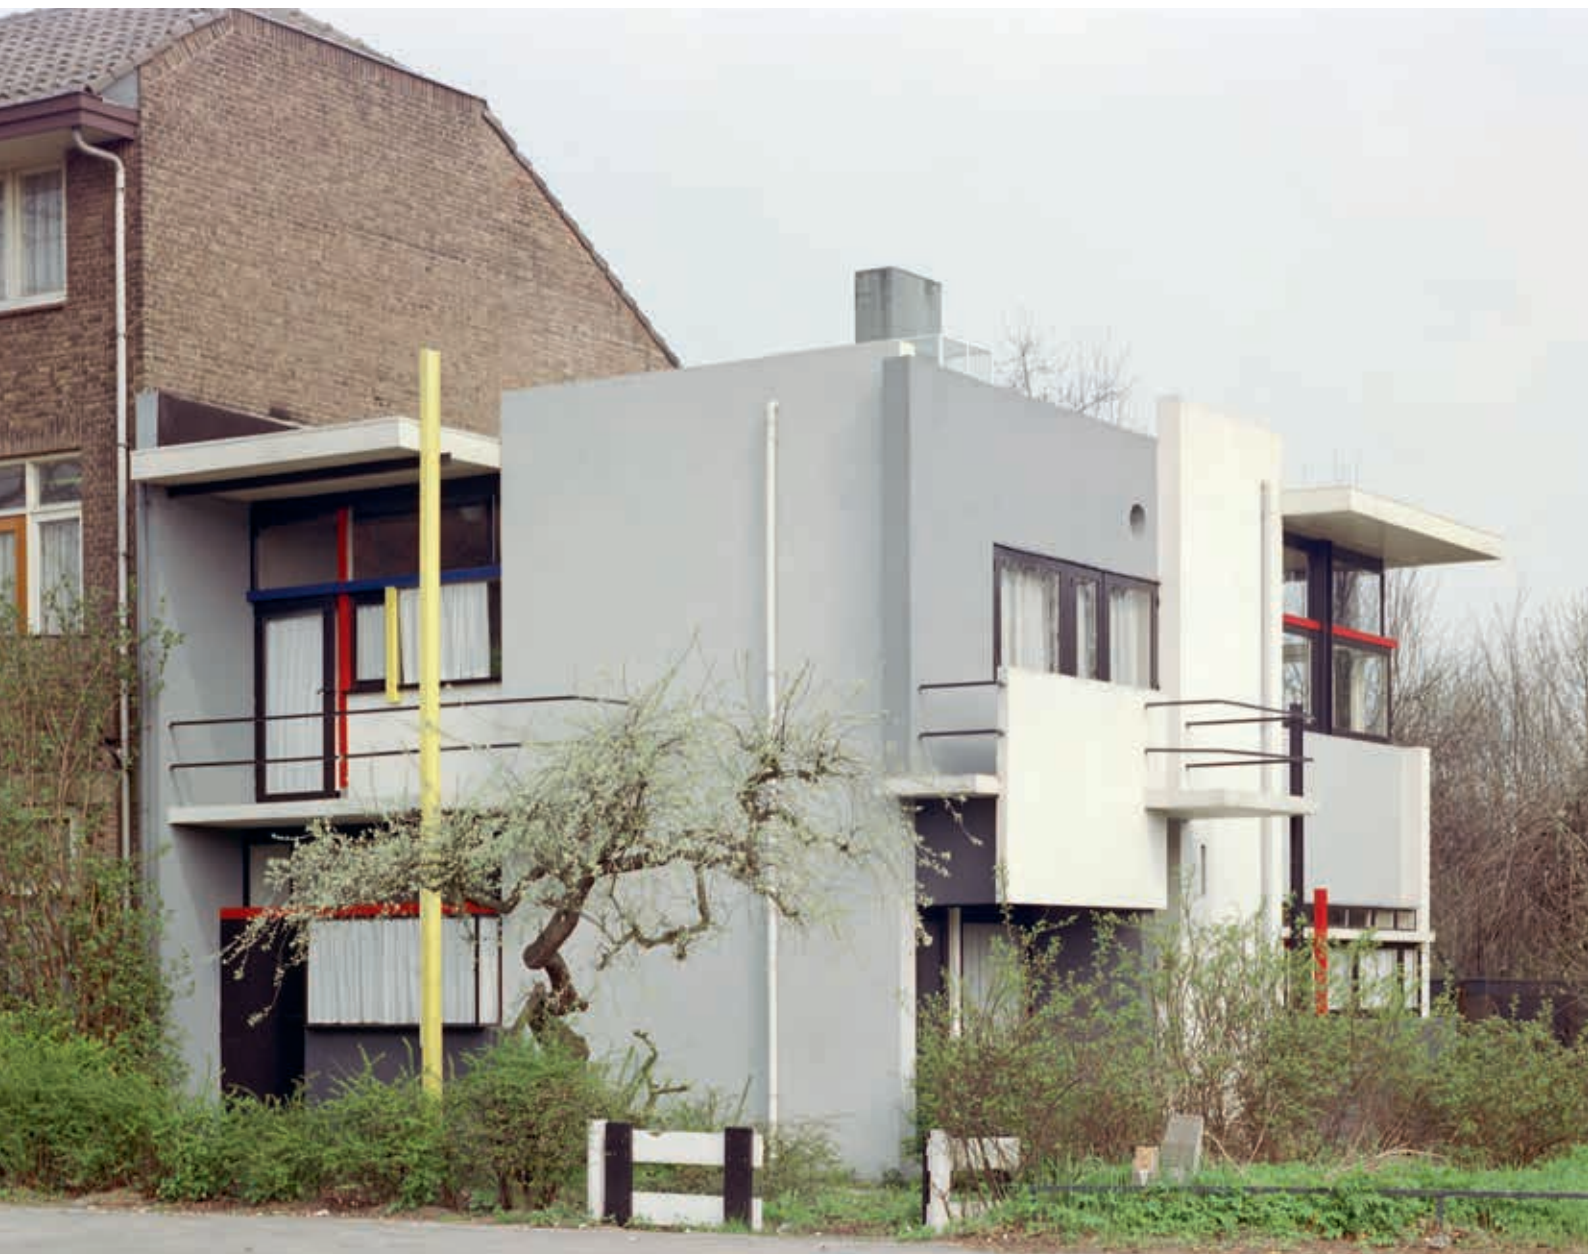
8. Het exterieur van het Rietveld Schröderhuis in een nieuwe kleurencompositie naar ontwerp van Bertus Mulder, foto 1981 (Het Utrechts Archief)

Nadat de problemen met het stucwerk waren verholpen, werd het huis in 1979 opnieuw geschilderd (afb. 8). Hiervoor gebruikte Mulder een sterke muurverf van Sikkens, Alphatex IQ. Deze dichte verf is volgens hem geschikt voor een huis met een steensmuur, dat aan alle kanten ventileert.<sup>23</sup> Rietveld was na wat experimenten al vroeg uitgekomen bij Alphaverf. Dit bedrijf werd later overgenomen door Sikkens, dat sindsdien al decennia de verf voor het (Rietveld) Schröderhuis levert.<sup>24</sup> Mulder heeft herhaaldelijk benadrukt dat het maken van het kleurenschema, in het bijzonder de grijswaarden, voor hem het moeilijkste van de hele restauratie was.<sup>25</sup> Voor Rietveld was de reflectie van licht op wanden en in kleuren heel belangrijk. Vanaf

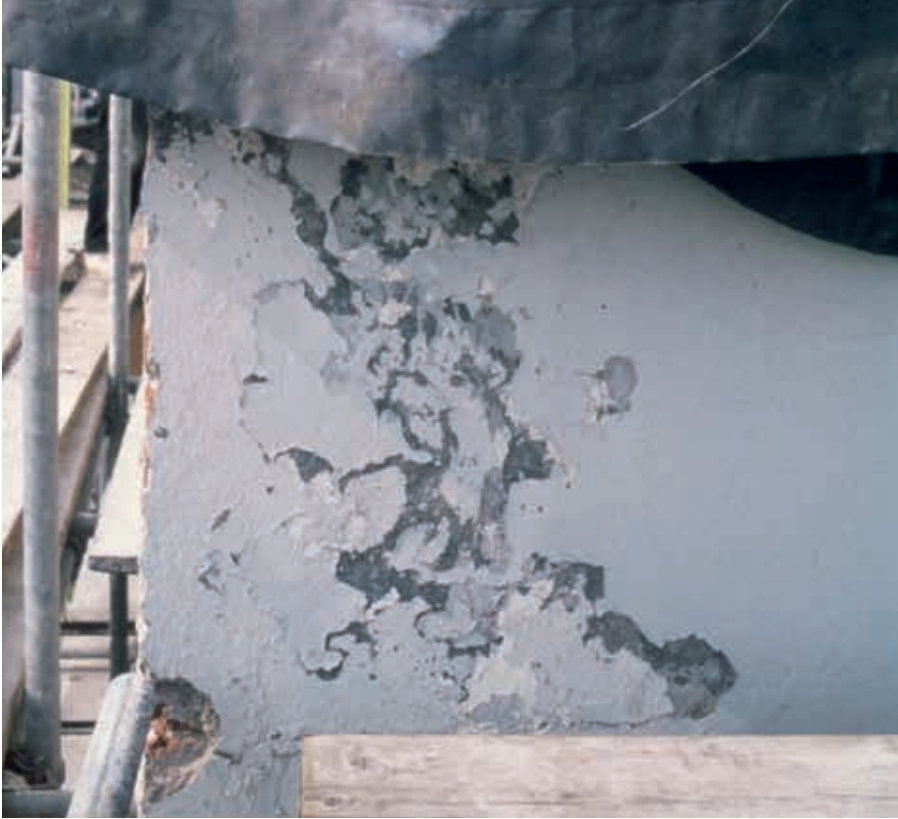
9. Op verschillende plekken, zoals hier op de schoorsteen, trof Bertus Mulder nog diverse resten stuc en afwerkklagen aan (Bertus Mulder archief)

waarschijnlijk bij latere schilderbeurten waren verwijderd, trof Mulder op bepaalde plekken, zoals op de schoorsteen of op de borstwering onder het keukenraam, nog diverse afwerkklagen en kleuren aan (afb. 9 en 10). Deze monsters heeft hij onderzocht en bij zijn afwegingen betrokken.<sup>29</sup> Daarna heeft hij ze weggegooid (afb. 11).<sup>30</sup> De stalen onderdelen van het huis zijn geschilderd in geel en zwart; kozijnen, ramen en deuren werden eveneens zwart, en accenten zijn aangebracht in geel, wit, rood en blauw. De kleurencompositie van het stucwerk bouwde Mulder vervolgens op uit vijf tinten grijs en wit. Daarbij heeft hij, zoals hij dat zelf zegt, het vroegere kleurencontrast van het huis hersteld, 'in de geest van Rietveld'.<sup>31</sup>

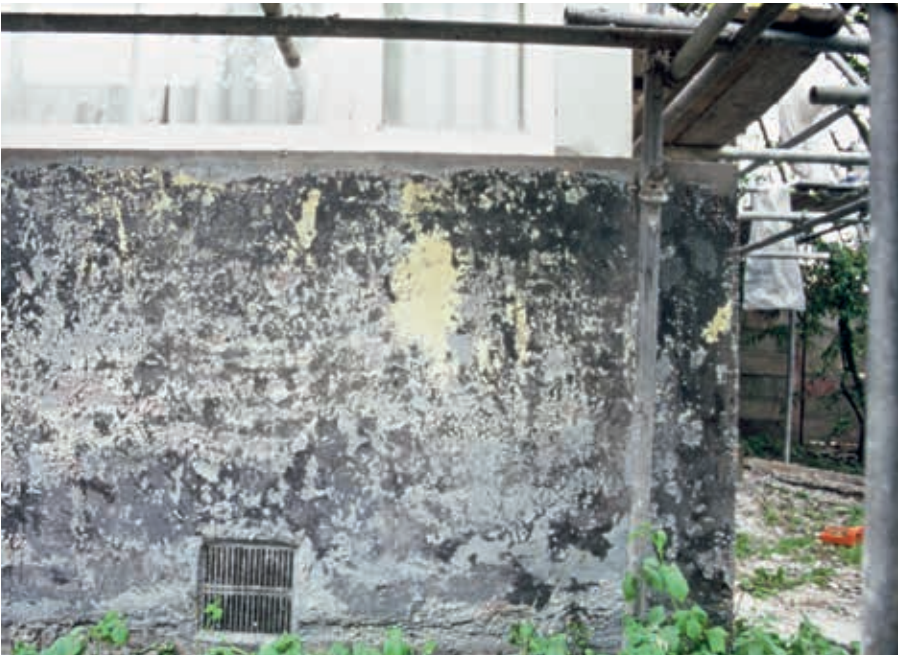
10. Op de borstwering onder het keukenraam kwamen verschillende tinten grijs tevoorschijn. Bertus Mulder heeft het grijs voor dit vlak gebaseerd op het donkergrijs in de rechterbovenhoek (Bertus Mulder archief)

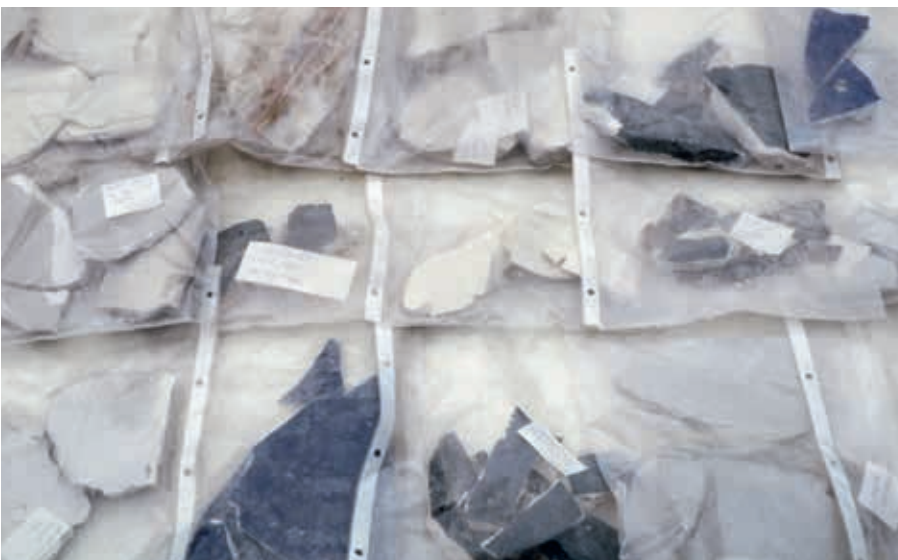
11. Monsters van stucwerk en kleur werden eerst verzameld en gesorteerd voor het kleurenonderzoek; daarna zijn ze weggegooid (Bertus Mulder archief)

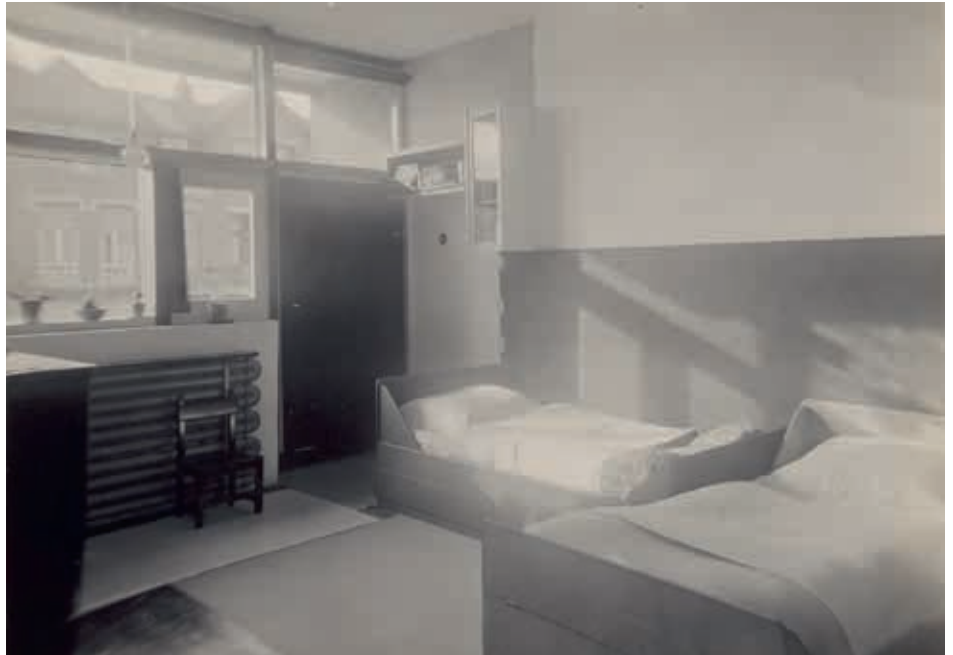
13. De slaapkamer van de dochters Schröder in 2018, foto Stijn Poelstra (CMU)

Bij het ontmantelen van de muren op de verdieping in het huis, in 1986, ontdekte Mulder in de voormalige slaapkamer van de dochters Schröder onder een witte verflaag een ander grijs dan hij in 1979 op het aanpalende balkon had laten aanbrengen. Omdat deze muur van binnen naar buiten in dezelfde kleur hoort door te lopen, zoals op historisch beeld is te zien, liet hij ook de buitenzijde van de wand opnieuw schilderen (afb. 12 en 13). Dit had tot gevolg dat hij de h le compositie van grijzen van het exterieur opnieuw maakte.<sup>32</sup> Het ging Mulder erom een evenwichtig, harmonieus en onberispelijk beeld te cre ren met kleuren en vlakken, waarmee het oorspronkelijke ruimtebeeld werd hersteld. In 1981 had de Stichting Rietveld Schr der Huis besloten dat het uitgangspunt voor de restauratie van het interieur zou moeten zijn om te zijner tijd ‘het huis op abstracte wijze terug te brengen naar de situatie van 1925-1930’.<sup>33</sup> Ook Truus Schr der vond dat het huis na haar dood niet moest worden getoond ‘als ware zij net vertrokken’, maar als manifest van een nieuwe architectuur en een nieuwe manier van wonen. Bij de RDMZ was hiertegen aanvankelijk nog enig protest. Wim Denslagen beargumenteerde dat de toekomstige museumwoning dan voorbij zou gaan aan de geschiedenis van de bewoning door Schr der  n aan Rietvelds

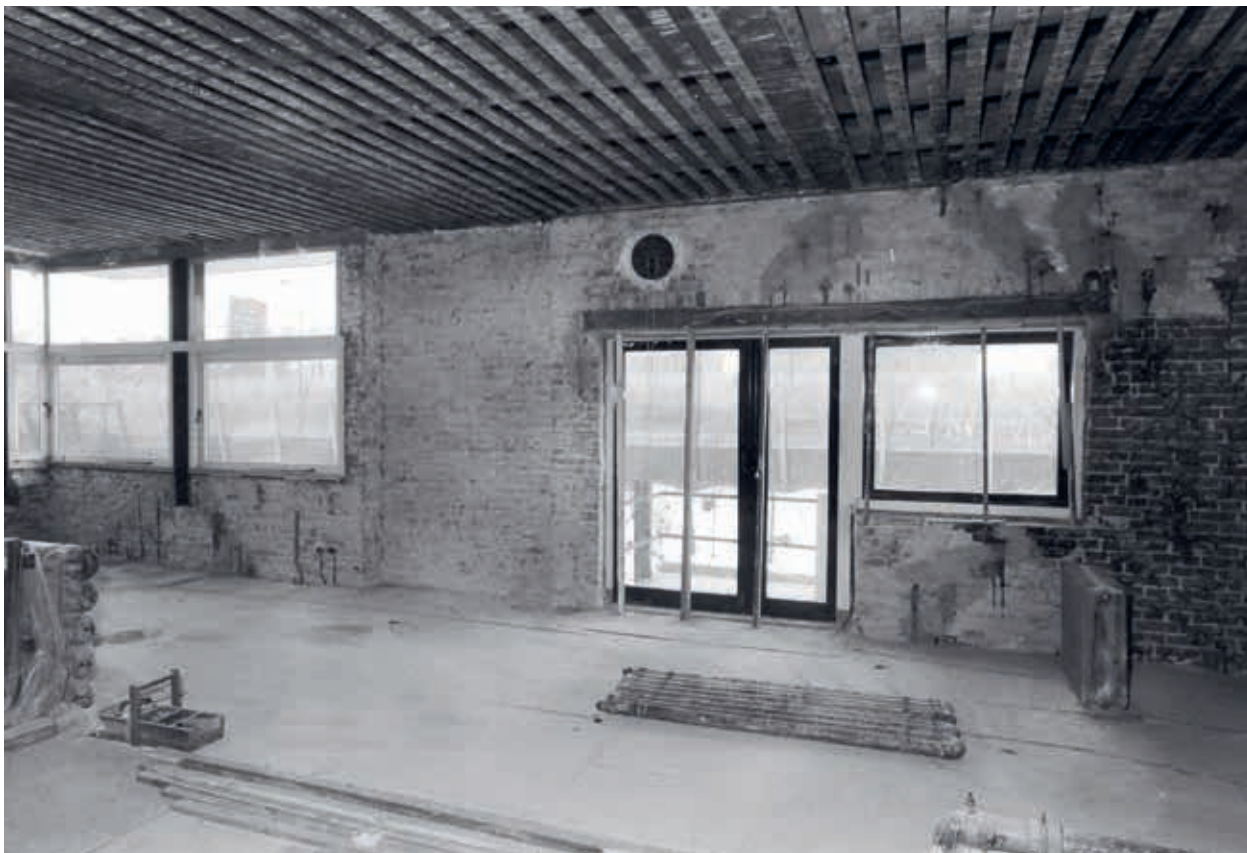
14. Bij de restauratie van de bovenverdieping van het Rietveld Schr derhuis, in 1985-1986, heeft Bertus Mulder wanden en plafond volledig gestript (Bertus Mulder archief)

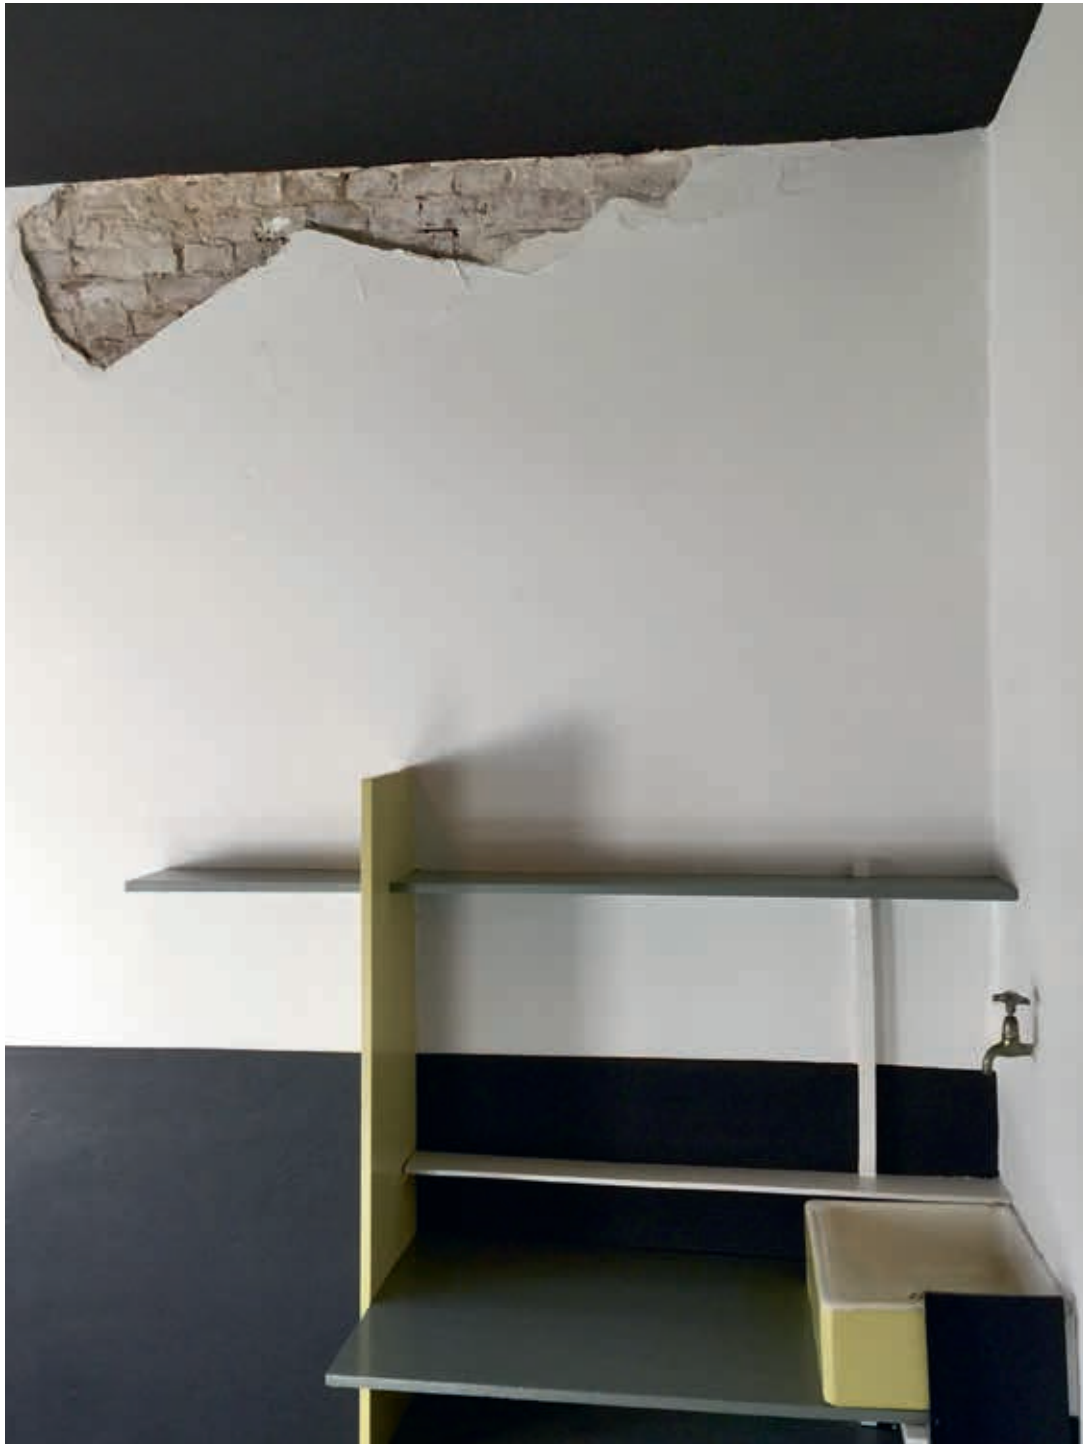
15. In oktober 2016 liet een stuk stucwerk los van de zuidwand in de studeerkamer op de begane grond van het Rietveld Schröderhuis, foto Edgar Riessen (CMU)

ze in die ruimten aantrof. Die begane grond was in zijn ogen niet zo essentieel voor de waarde van de architectuur.<sup>39</sup> In oktober 2016 liet stucwerk los van een van de wanden van de studeerkamer (afb. 15). Dit bleek een 'blessing in disguise', want het gaf aanleiding om de samenstelling van het stuc te laten onderzoeken door de Technische Universiteit Delft en TNO. Volgens TNO betrof het onderzochte monster mogelijk een restant van het oorspronkelijke pleister.<sup>40</sup>

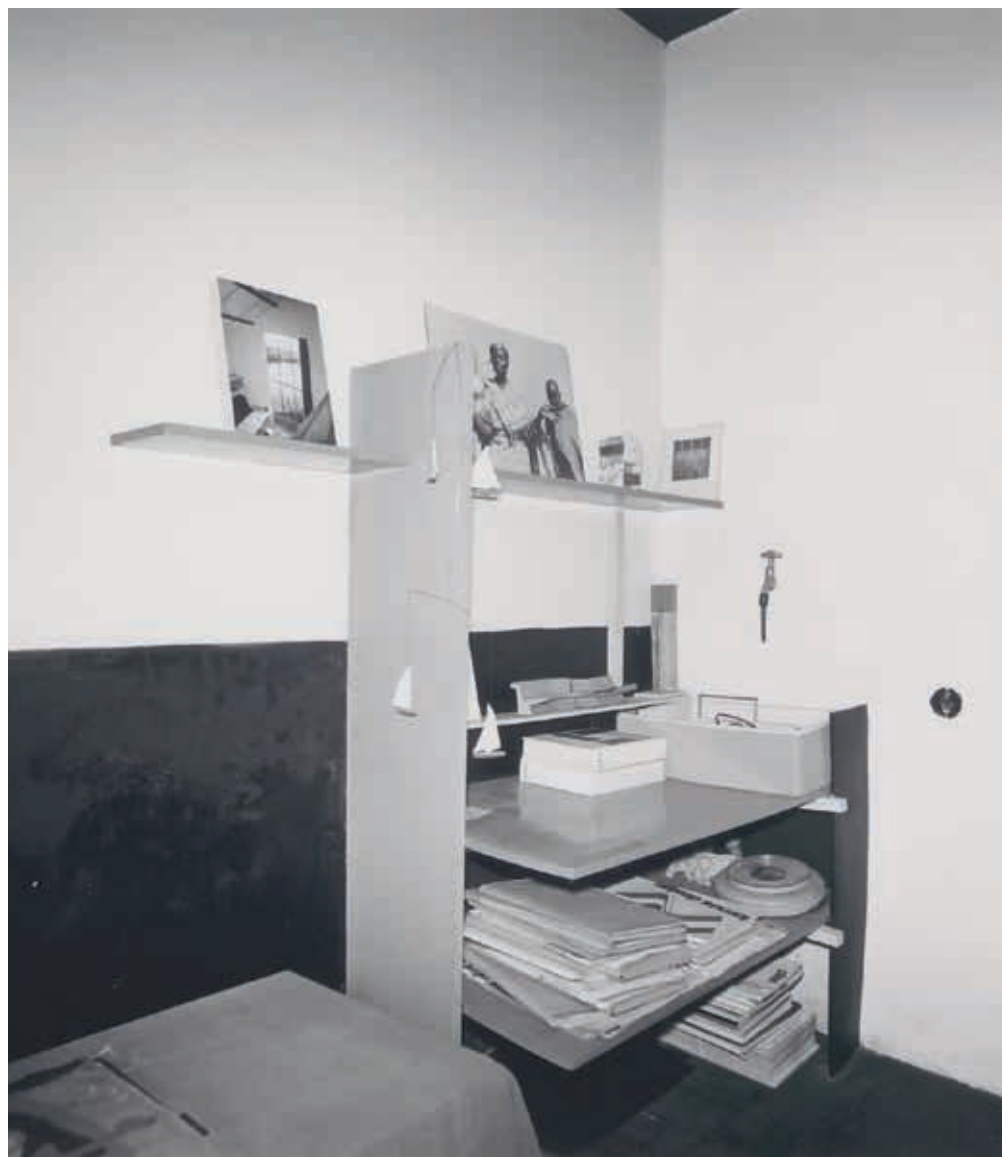
16. De zuidwand van de studeerkamer op de begane grond van het Rietveld Schröderhuis, ongedateerde historische opname (Bertus Mulder archief)

ondersteld dat zowel aan het exterieur als op de begane grond in het huis mogelijk nog origineel stuc met afwerkklagen aanwezig is (afb. 16). Daarom hebben TNO en de Stichting Restauratie Atelier Limburg (SRAL) beperkt vervolgonderzoek uitgevoerd (afb. 17).<sup>41</sup> De uitkomsten van deze onderzoeken bevestigen de veronderstellingen: het Rietveld Schröderhuis bevat nog materiële resten van de buiten- en de binnenschil uit de ‘periode Rietveld’, zij het zeer geconcentreerd op specifieke plekken. Daarnaast kon de SRAL constateren dat delen van de begane grond sinds de restauratie driemaal zijn overgeschilderd, in tinten die afwijken van zowel de periode van de restauratie als van de periode(s) daarvoor.<sup>42</sup>

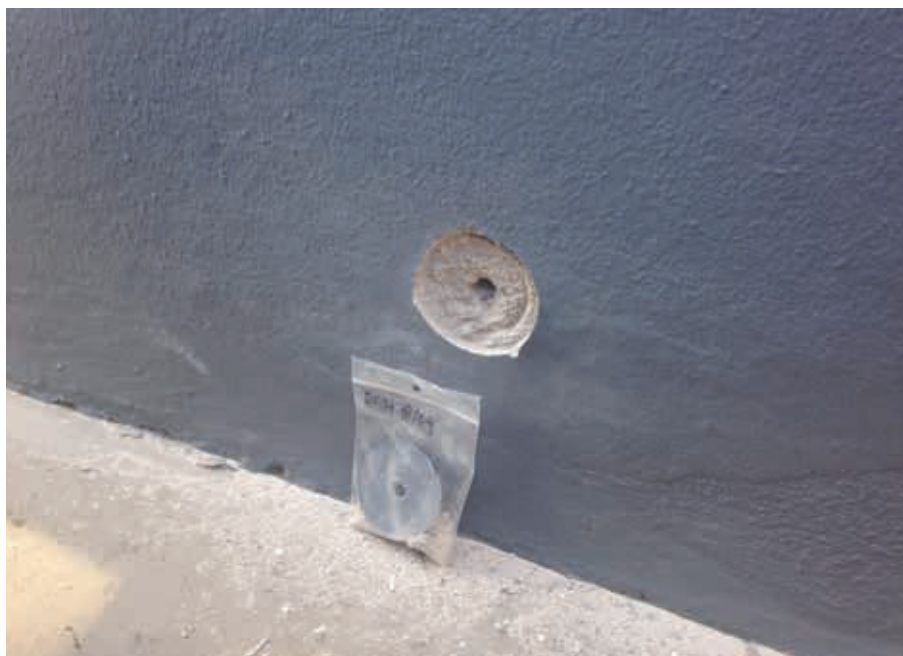
17. In 2018 hebben TNO en Stichting Restauratie Atelier Limburg monsters genomen van bepaalde plekken aan het exterieur en in het interieur van het Rietveld Schröderhuis. De foto toont een monster uit de balkonmuur aan de oostgevel (foto auteur)

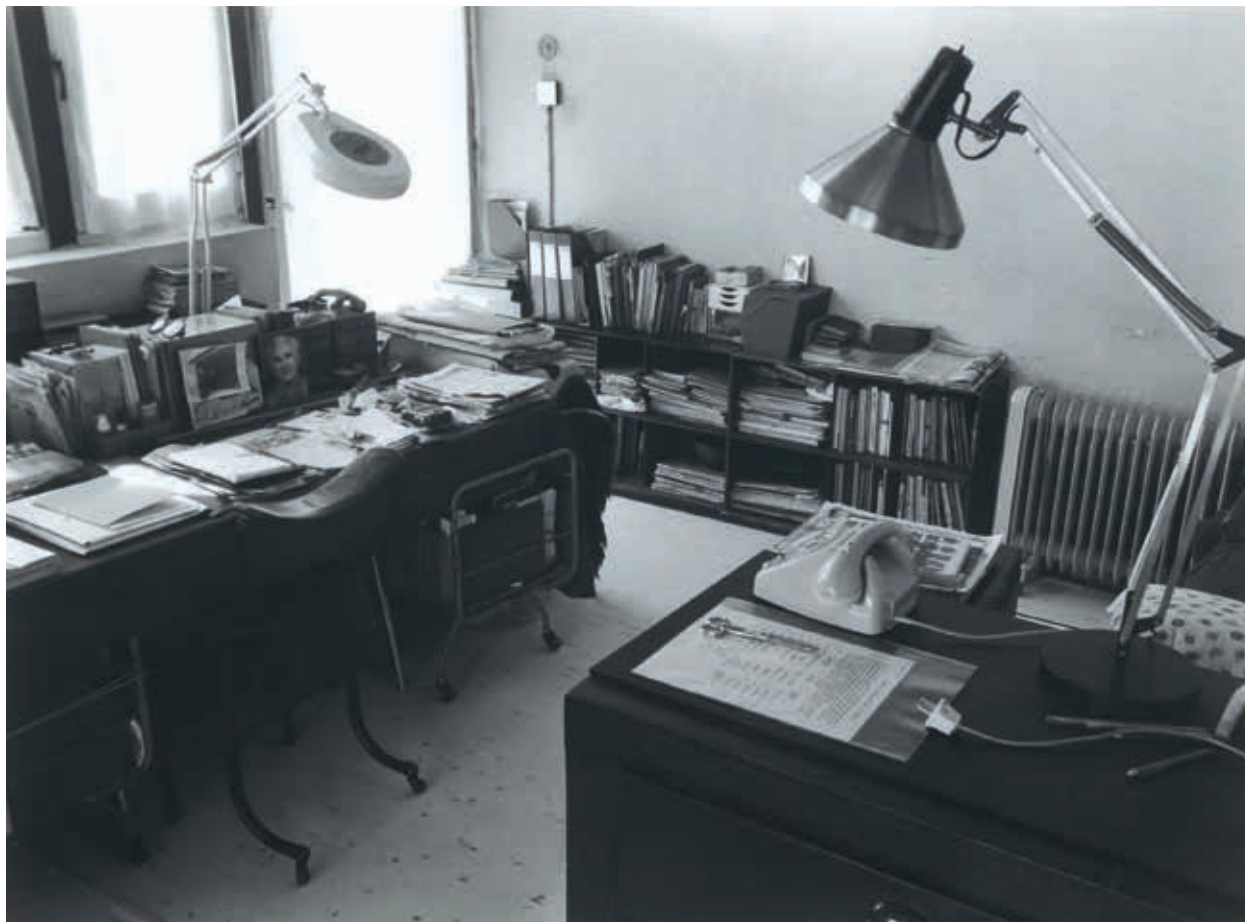
18. Interieurfoto van de bovenverdieping van het Rietveld Schröderhuis in de jaren zeventig; de objecten getuigen van de manier waarop Truus Schröder het huis destijds bewoonde (Bertus Mulder archief)
