e028126

Testmethoden waterbouwasfaltbeton
Rapportage verificatiemetingen

Naam opdrachtgever : Rijkswaterstaat Dienst Weg- en Waterbouwkunde
Adres : Postbus 5044
Plaats : 2600 GA DELFT
Naam contactpersoon : ing. C. C. Montauban
Datum opdracht : 19 november 2004
Kenmerk opdracht : AK/045267

Contactpersoon KOAC·NPC : ing. A.K. de Looff
Auteur(s) rapport : ing. A.K. de Looff
Ir. P. Galjaard

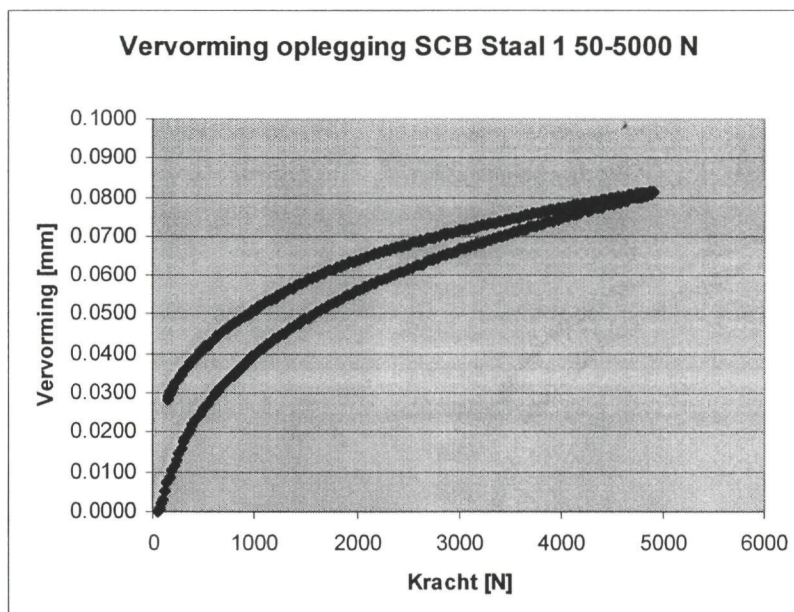
Figuur 1 Optredende vervorming in de SCB-rolopleggingen.

Op basis van deze resultaten is nader onderzoek verricht naar de invloed van dit type oplegging. In figuur 1 is de vervorming weergegeven die optreedt in de rolopleggingen zelf. Hiertoe is de geregistreerde verplaatsing gecorrigeerd voor de (uiterst geringe) vervormingen die in de massieve stalen balk optreden onder belasting. Deze laatste zijn op theoretische wijze bepaald aan de hand van de geometrie en bekende elasticiteitsmodulus van staal.

Uit figuur 1 blijkt dat de vervorming die in de rolopleggingen optreedt aanzienlijk is. Bovendien blijkt dat bij belasten een ander gedrag naar voren komt dan bij ontlasten.

- 1 De 3pb opstelling met SCB rolopleggingen is niet geschikt voor het bepalen van de elasticiteitsmodulus. De oorzaak ligt in de optredende vervorming in de rollen die een groot deel uitmaakt van de geregistreeerde vervorming. Ook het corrigeren van meetwaarden voor de optredende vervorming is niet succesvol gebleken.

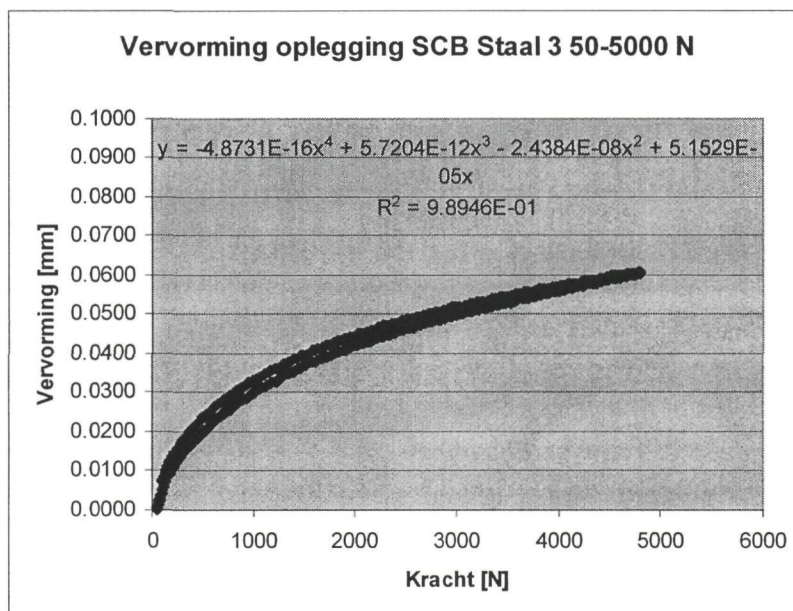
Figuur 2 Vervorming in SCB-rolopleggingen bij de derde maal belasten

De proef is nog twee maal herhaald om te zien of dit beeld zich herhaalt. In figuur 2 is het resultaat van de derde maal belasten grafisch weergegeven. Hieruit blijkt dat de curve voor belasten en ontlasten vrijwel samenvallen, hoewel een verschil blijft bestaan. De tweede maal belasten gaf een identiek beeld.

Op basis van dit vervormingsgedrag is getracht de vervorming in de oplegging met een relatie te beschrijven. Deze relatie is eveneens in figuur 2 afgebeeld. Met deze is voor ieder krachtniveau een correctie te bepalen voor de geregistreeerde verplaatsingen. Dit is uitgevoerd voor de metingen verricht op de aluminium balk. Het kracht-verplaatsingsdiagram voor de aluminium balk met gecorrigeerde waarden is afgebeeld in figuur 3.

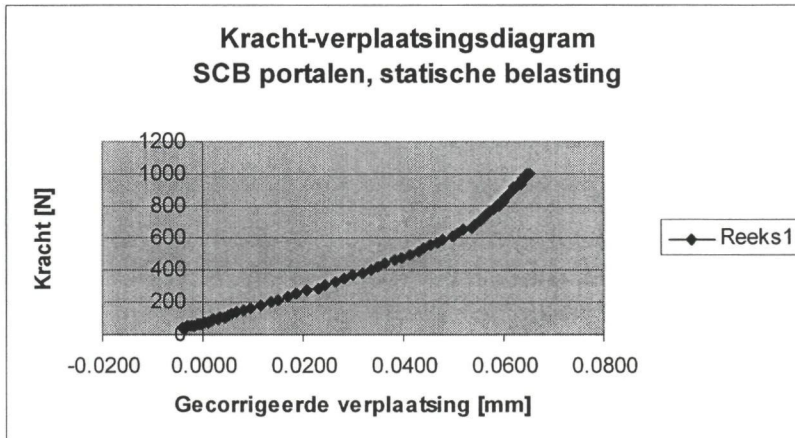
Figuur 3 Gecorrigeerd kracht-verplaatsingsdiagram voor de aluminium 3pb balk

Uit figuur 3 blijkt dat de helling van de lijn een knikpunt vertoont. Dit houdt in dat de schijnbare elasticiteitsmodulus verandert. Deze modulus is grafisch weergegeven in figuur 4 voor de niet-gecorrigeerde meetwaarden en na correctie.

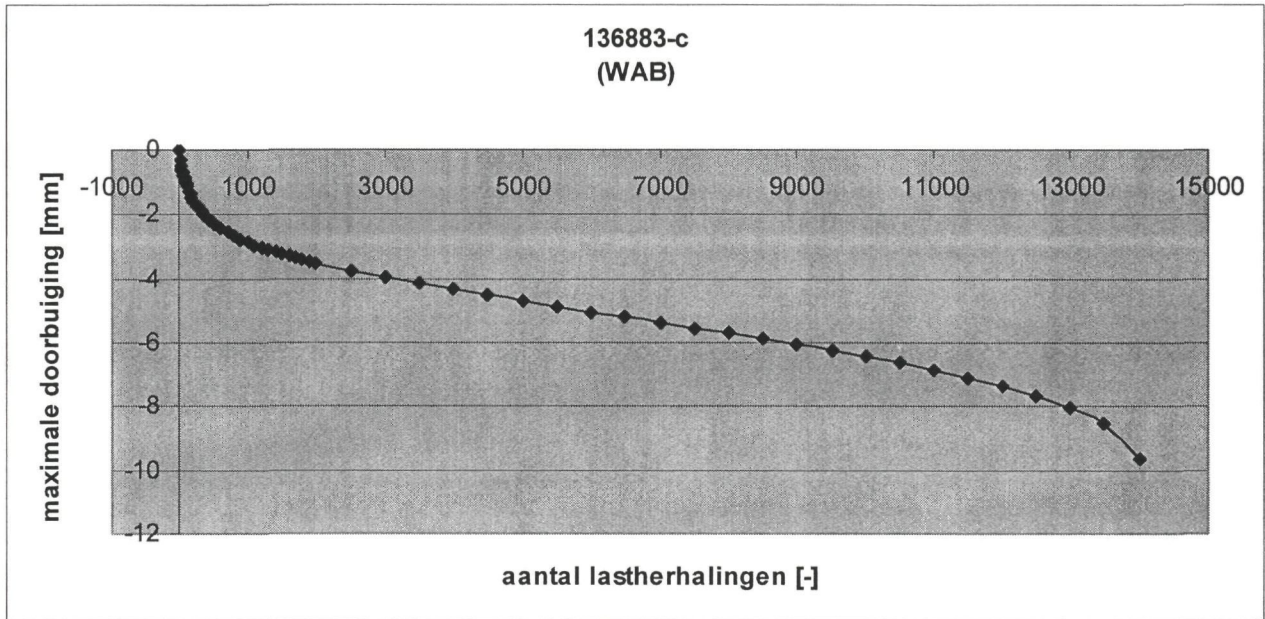
Figuur 1

De dynamische elasticiteitsmodulus (bij 5 graden en 10 Hz.) wordt normaliter aan het begin van de vermoeiingsproef bepaald omdat er dan nog geen vermoeiingsschade aan het proefstuk is ontstaan. Een probleem is echter dat het proefstuk bij lage krachtniveaus vaak meer dan 50

lastherhalingen nodig heeft om zich te zetten. Een en ander is zichtbaar in de figuren 1 en 2 waar de verplaatsingen en de elasticiteitsmodulus zijn uitgezet tegen het aantal lastherhalingen.

Opm. De grafieken zijn gebaseerd op metingen van de opnemer in het vizel en daarom minder nauwkeurig.

De toename van de elasticiteitsmodulus wordt veroorzaakt doordat het bitumen tussen de beugels en het proefstuk vandaan wordt gedrukt en doordat er kleine scheluwtes en

onregelmatigheden uit het proefstuk worden gedrukt. Als de elasticiteitsmodulus vooraf wordt bepaald zal dus een te lage waarde worden gevonden.
