Verslag aanleg en monitoring Kyotoweg

Ons kenmerk
CO-421780-0001

Titel / subtitel
Verslag aanleg en monitoring Kyotoweg /

Dit rapport beschrijft de aanleg, het monitoringsplan en de monitoringsresultaten van de pilot de 'Kyotoweg', die in november 2005 is aangelegd bij Schelluinen.

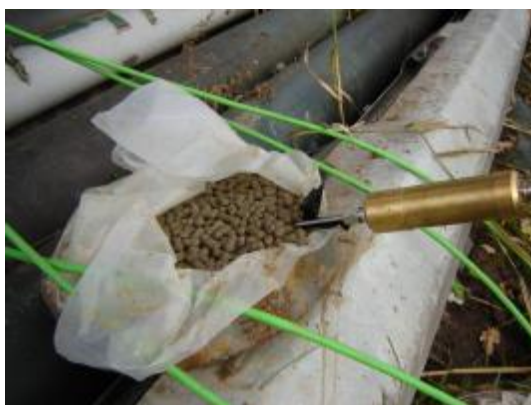
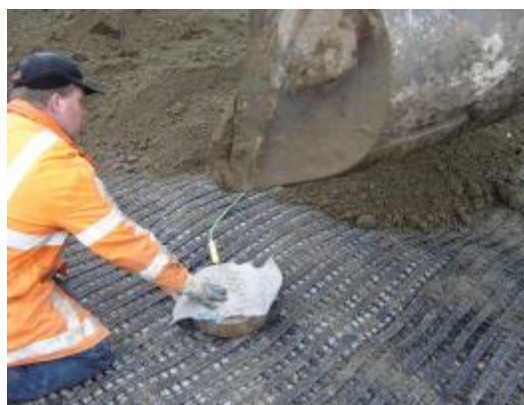
Figuur 3.2 Links: Total Pressure Cell is ingebouwd in constructie met doorsnede 29,4 cm, rechts: installatie van Total Pressure Cell bovenop het geotextiel

Het meten van de kracht op de paalkoppen werd uitgevoerd met Total Pressure Cells (TPC) bestaande uit 2 RVS platen, met daar tussen olie. De dikte van de TPC bedroeg circa 20 mm. De diameter van de poeren was 30 cm. De lengte van de ovale platen bedroeg 28 cm, de dikte was circa 20 mm. Omdat ervoor te zorgen dat de totale kracht op de volle diameter van de paalkoppen werd gemeten, werd een speciale constructie op en om de TPC's gebouwd. Hierdoor werd de kracht gemeten die werkte op een rond oppervlak met een doorsnede van 29,4 cm.

Het bereik van de vier drukdozen was 4 ton (2 stuks) en 8 ton (2 stuks). Meten van de druk werd uitgevoerd met een systeem dat dynamische belastingen kon meten (de meetfrequentie was instelbaar in de datalogger). De druk werd aan het maaiveld vastgelegd met een logger die via gsm aangesloten was op de website van Delft GeoSystems. De nauwkeurigheid van de TPC's bedroeg enkele procenten (volgens opgave 0,5%, maar in praktijk waarschijnlijk lager).

Op de houten palen werden in het werk gestorte betonnen poeren toegepast. Alleen voor de paalkoppen waarop de TPC's werden aangebracht werd een uitzondering gemaakt en werd er met prefab betonnen poeren gewerkt. Dit om het risico te vermijden dat de TPC in het nog zachte beton van de poer zou worden gedrukt, wat de metingen zou beïnvloeden.

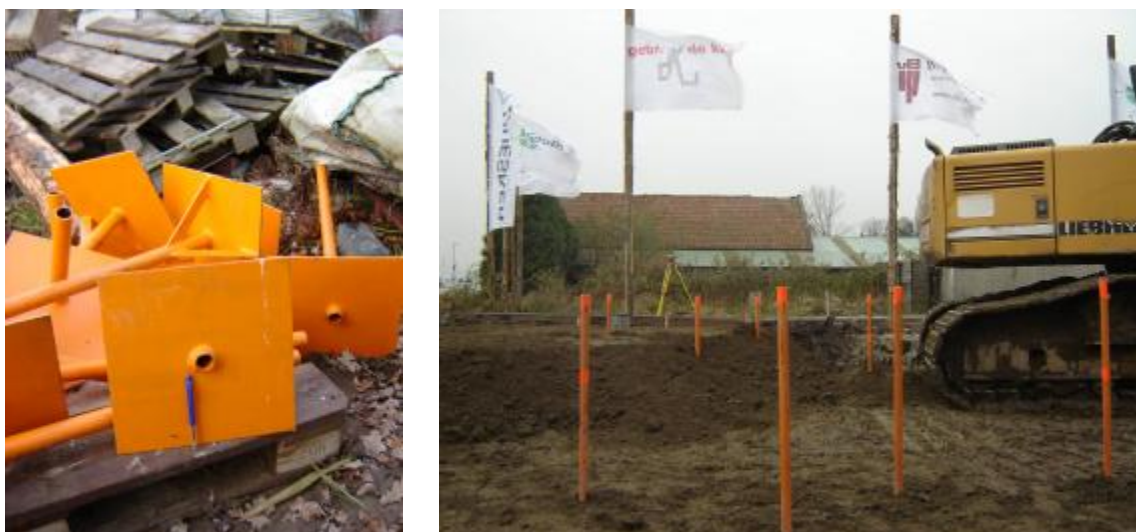
Figuur 3.3 Er werd gewerkt met speciale kleine zakbaken

Er werden zestien mini-zakbaken geïnstalleerd. Een mini-zakbaak bestaat uit een voetplaat met daaraan gekoppeld een stang die tot het maaiveld reikt. Omdat er geringe zettingen in de baggerspecie werden verwacht, en de afstand tussen de palen klein (1,27 m) is, werden speciale kleine zakbaken gemaakt (zie figuur).

De aardebaan werd opgebouwd in vier lagen (drie lagen Hegemann, daarop één laag menggranulaat). Vóór iedere aan te brengen laag werden er vier zakbaken geïnstalleerd, namelijk:

- 1 zakbaak op een paal
- 2 zakbaken midden tussen palen
- 1 zakbaak daar tussenin (halverwege tussen middelpunt paal en middelpunt vier palen).

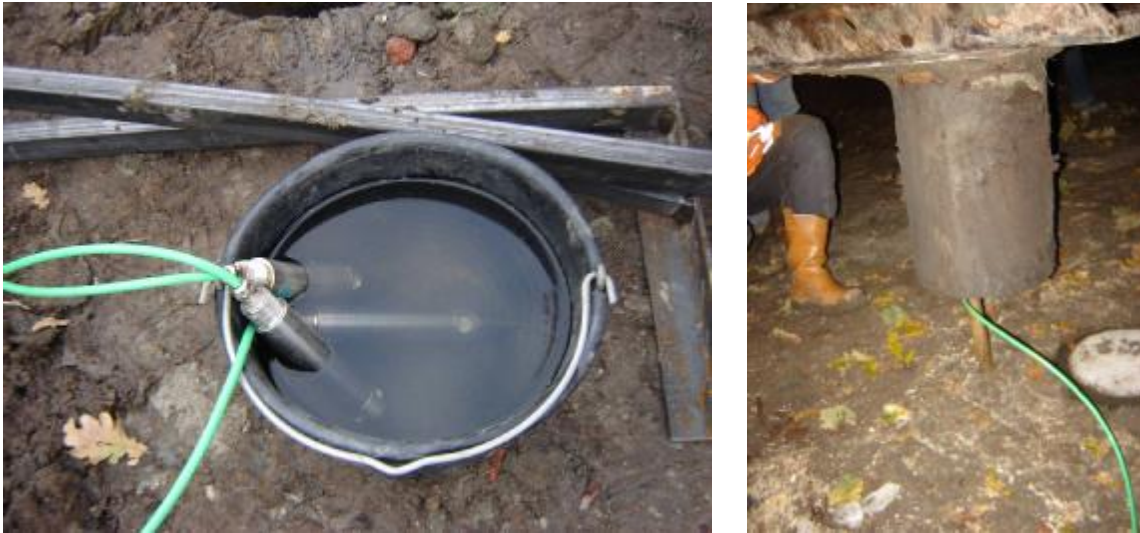
Figuur 3.4 Links: waterspanningsopnemers, rechts: aanbrengen waterspanningsopnemers met behulp van een kraan

Er zijn drie waterspanningsmeters geplaatst in de ondergrond direct onder het geotextiel (ofwel direct onder het baggermatras), midden tussen de palen. Mede hiermee werd bepaald of de ondergrond gedurende de constructiefase, maar ook tijdens de gebruiksfase een dragende functie vervult of niet.

Bovendien werden er twee waterspanningsmeters dieper weggeplaatst. Deze werden redelijk dicht langs de palen geplaatst, zodat ze de wateroverspanning zouden kunnen meten die is ontstaan door het installeren van de palen. Deze opnemers konden registreren wanneer de wateroverspanning is weg geconsolideerd. De waterspanningsmeters werden aangebracht na het installeren van de palen en de poeren.

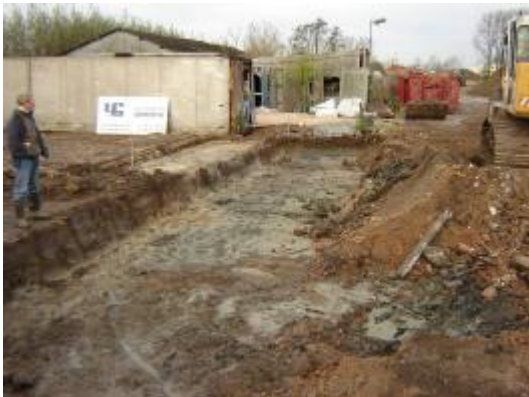
Figuur 4.2 Start graven bouwput

Start graafwerkzaamheden. Er werden onverwachte leidingen aangetroffen. In verband hiermee werd de pilotlocatie 2 meter verder van de weg gekozen. Een 10.000 volt-leiding werd tijdelijk opzij gelegd.

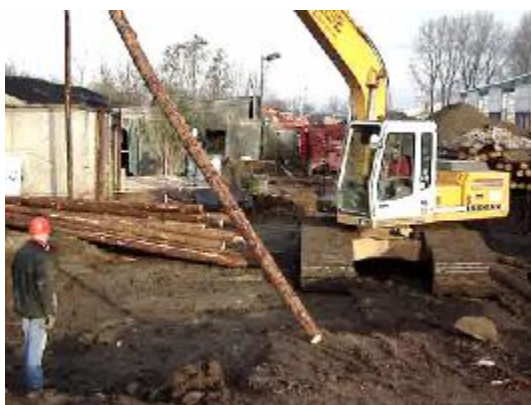
Figuur 4.4 Installeren palen

Op 22 november werden bijna alle palen geplaatst. Er werd gewerkt met houten palen 120 punts met een lengte van 11,50 m. Het installeren gebeurde met behulp van een kraan. Aan de kraan was een trilblok gehangen waaronder een 'hoed' was gemonteerd met een doorsnede van 0,30 m. De paal werd net boven zijn zwaartepunt opgepakt met een ketting. De installatie-assistent richt de paal, een geeft tijdens het installeren verdere aanwijzingen. Zijn kijkrichting is loodrecht op die van de kraanmachinist, zodat een maximaal verticale plaatsing werd gegarandeerd. De paal werd eerst een groot deel in de grond 'getrokken' aan de ketting.

Daarna werd de ketting losgemaakt, waarna de muts bovenop de paal werd gezet. Al trillend worden de paal en de hoed, die onder het trilblok hangt, helemaal de grond in gedrukt. De hoed werd een beetje geruimd om vacuum trekken te voorkomen en vervolgens weer uit de grond getrokken. Wat resulteert is een rond gat van ca. 40 cm diep en een doorsnede van 30 cm. Op

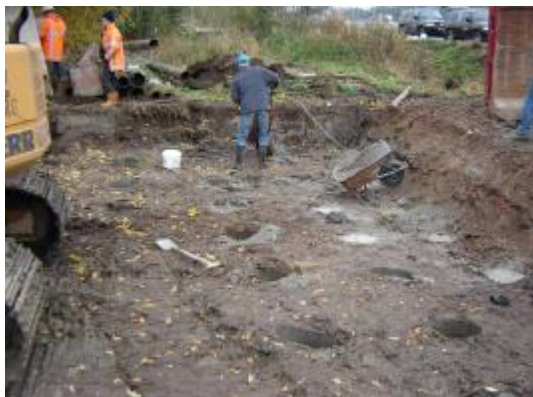
Figuur 4.5 De hoed onder het trilblok heeft gaten boven de palen in de grond geponst.

de bodem van het gat is de houten paal zichtbaar. Bij iedere nieuwe paal ontstaat een nieuw gat. De gaten blijken elkaar in het geheel niet dicht te drukken.

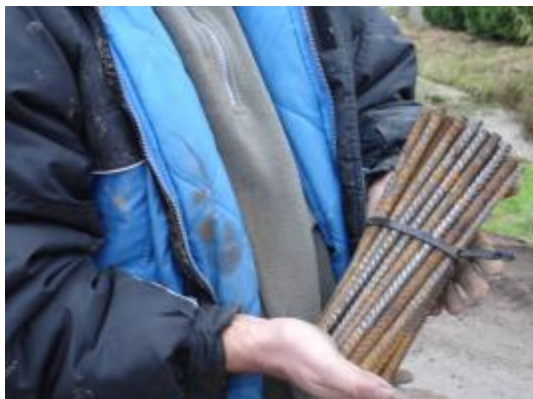
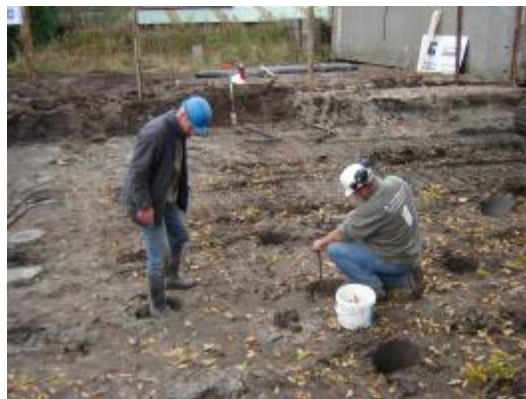
Figuur 4.6 Links: stalen pinnen die in de houten palen worden geslagen, rechts: aanbrengen stalen pinnen.

Op de bodem van ieder gat is de paal te zien. In de kop van de paal werd een stalen pin (ca. 20 cm lang en 20 mm diameter) geslagen. Daarna werd het gat volgestort met stampbeton en verdicht met een schop en door middel van aanstampen. Dit werden de poeren. Bij deze pilot gebeurt dat beton storten met de hand, in een grootschalige praktijksituatie zullen hiervoor prefab poeren worden gebruikt.

De BS8006-berekeningen en de berekeningen van Huesker laten zien dat het geotextiel 2,10 meter omslag moet hebben. Dit was echter niet haalbaar omdat het geogrid dat was geleverd te klein was. Ter plaatse van het meetgat (naast de aardebaan) is de aardebaan zelfs iets minder breed uitgevoerd, om toch nog een behoorlijke geogridomslag te kunnen maken. De geogridomslag is verankerd met dezelfde stalen pinnen als die zijn gebruikt om in de houten palen te slaan (Figuur 4.6).

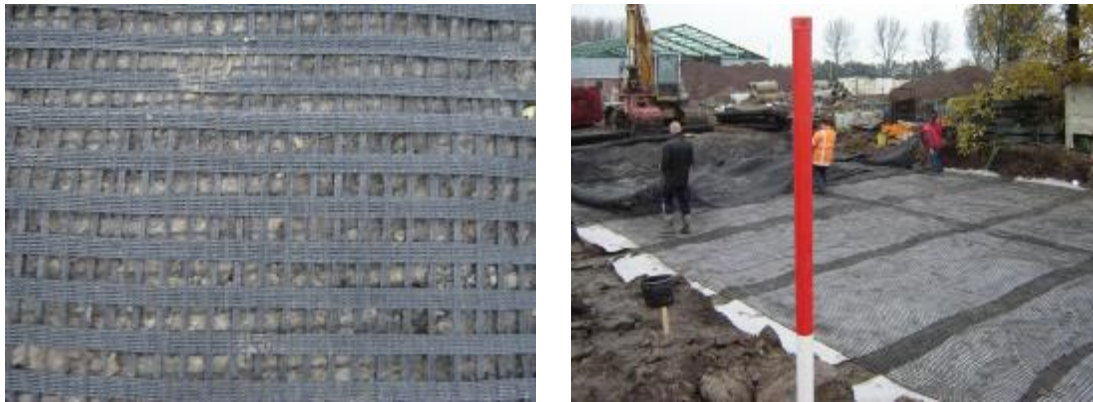
Figuur 4.7 Het geogrid (links) werd aangebracht op een beschermend doek (rechts).

Op woensdag 23 november werden eerst de laatste 15 gaten gevuld en vervolgens begonnen met het aanbrengen van het geogrid. Bovenop de poeren werd eerst een beschermend doek aangebracht. Dit is gedaan omdat de in het werk gestorte poeren aan de bovenzijde ruw zouden kunnen zijn en daarom het geogrid zouden kunnen beschadigen. Bovenop het beschermende doek is het geogrid aangebracht. Figuur 4.7 laat dit zien.

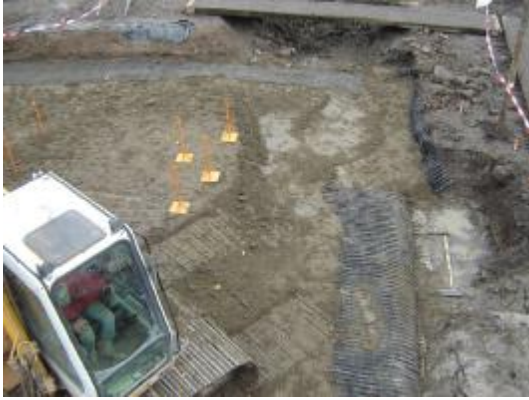
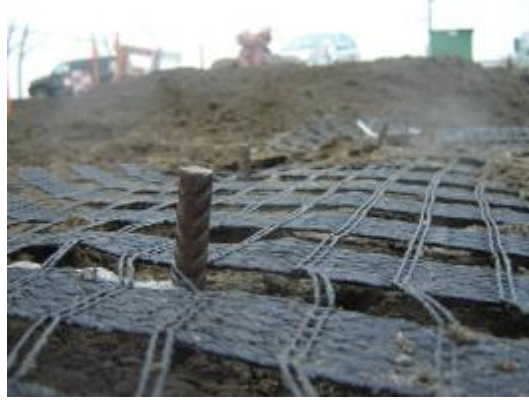
Figuur 4.8 Het geogrid werd langs de randen omgeslagen om de eerste Hegemannlaag.

De verankering van het geogrid werd uitgevoerd door een combinatie van het omslaan van het geogrid en het verankeren van de omslagen. Bij de randen is het geogrid om de goed verdichte laag Hegemann heengeslagen, zie Figuur 4.8.

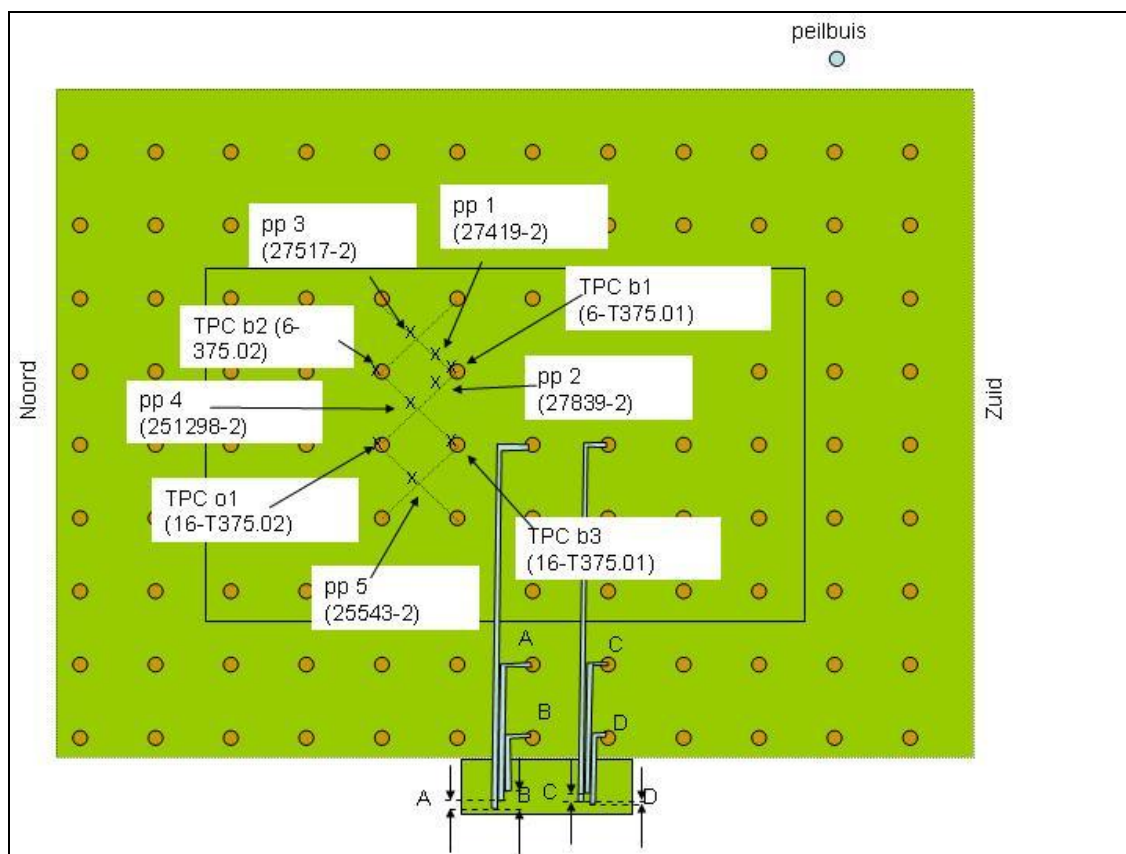
In de onderstaande figuur en tabellen is de exacte locatie van de krachtdrukdozen en de waterspanningsmeters weergegeven.

Figuur 5.1 Bovenaanzicht ligging krachtdrukdozen (TPC's) , waterspanningopnemers (PP) en horizontale vervormingsopnemers

Opgelegd op	Bovenzijde poer (m + NAP)
TPC b1	Op geotextiel dat over poer ligt	-1,211
TPC b2	Op geotextiel dat over poer ligt	-1,211
TPC b3	Op geotextiel dat over poer ligt	-1,191
TPC o1	Onder geotextiel op poer	-1,341

Figuur 5.7 geeft de waterspanningen die zijn gemeten met de vijf waterspanningsopnemers. Bovendien geeft de figuur de grondwaterstand in de peilbuis die ten zuidoosten van de waterspanningsopnemers is geïnstalleerd (Figuur 5.1).

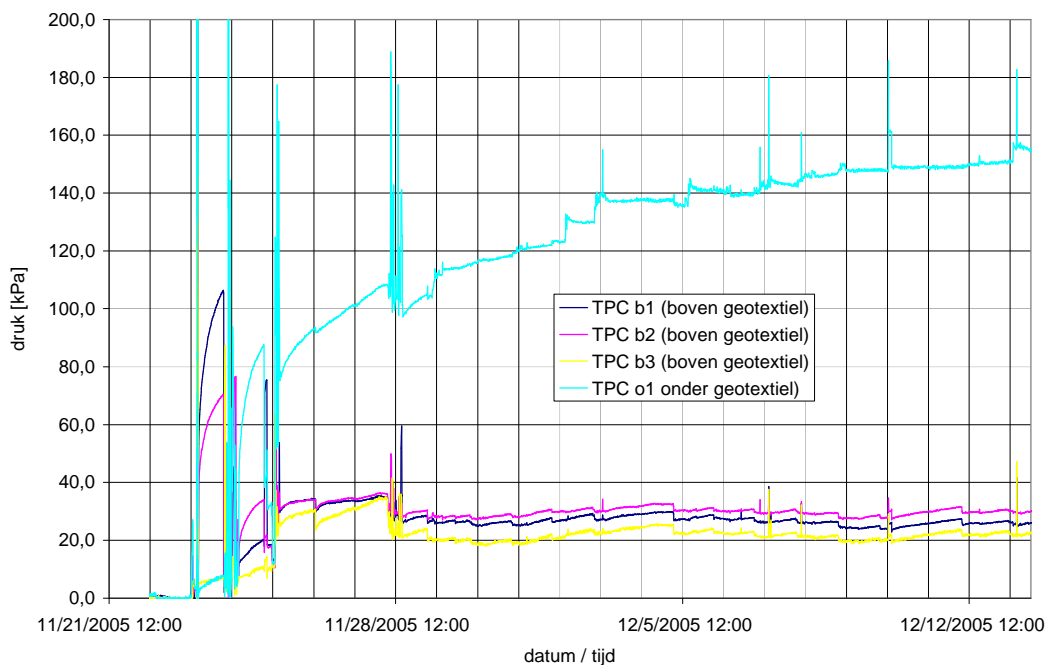
In Figuur 5.3 en Figuur 5.4 is de meting van de belasting op de paalkoppen weergegeven.

Figuur 5.3 Metingen belasting op de paalkoppen gedurende eerste drie weken

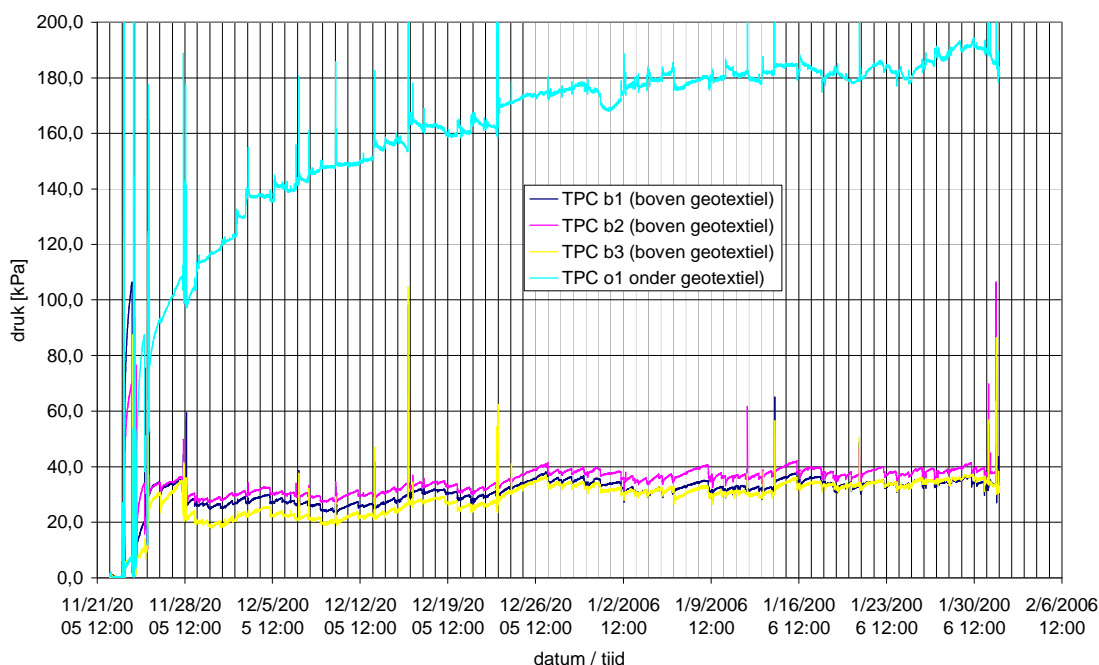
Figuur 5.4 Metingen belastingen op paalkoppen gedurende eerste tien weken

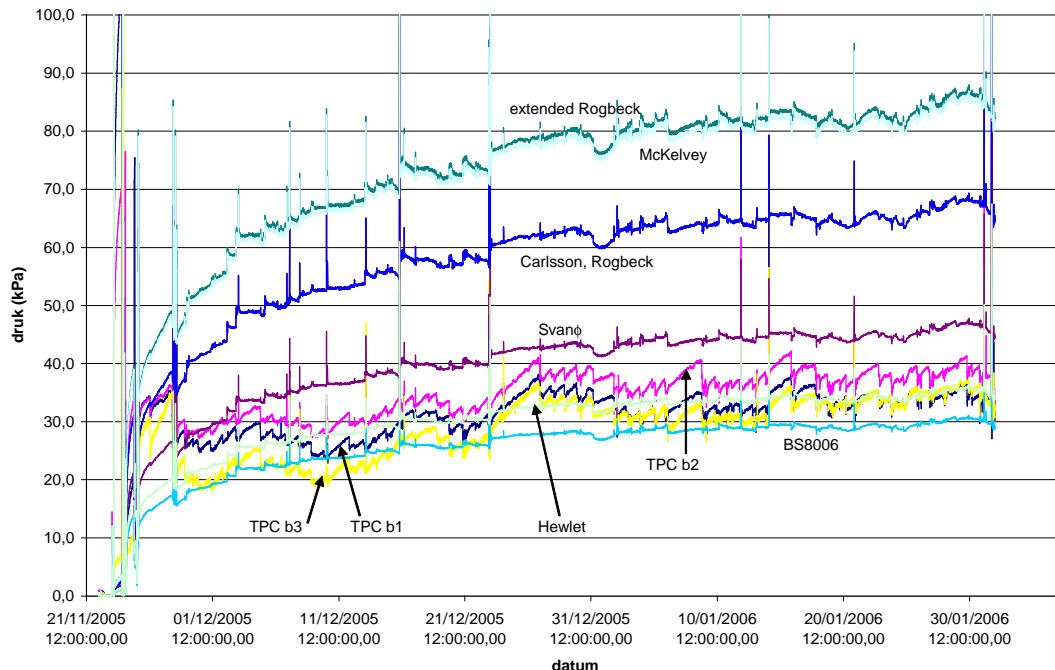
In de onderstaande figuur zijn de metingen vergeleken met de modellen van Hewlet, Carlsson en Rogbeck, Extended Rogbeck, McKelvey, Svanø en de British Standard 8006. De figuren geven een ratio tussen het gewicht dat direct op de paalkop werkt en de totale belasting (direct op paalkop + deel dat via het geotextiel werkt). Als totale belasting is hier genomen de belasting die is gemeten met TPC o1.

Figuur 5.6 Belasting op paalkoppen, vergelijking metingen en berekeningen .

In de figuur is te zien dat in dit geval vooral Hewlet en ook BS8006 goed over de metingen heen liggen. Ook Svanø komt goed in de buurt.

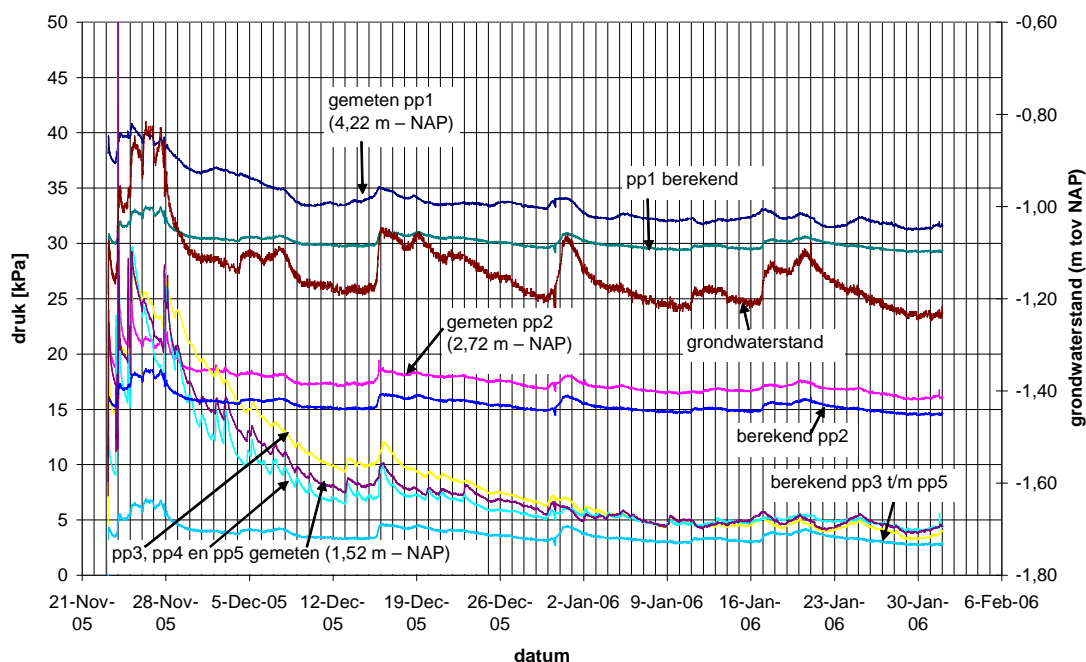
Figuur 5.7 Waterspanningen: gemeten en berekend (met behulp van peilbuis)

Met de grondwaterstanden die zijn geregistreerd door de peilbuis zijn ook de theoretische poriedrukken berekend die zouden moeten worden gemeten door de waterspanningsopnemers pp1 t/m pp5. Het valt op dat de berekende waarden (na verloop van tijd) dezelfde tendens vertonen als de gemeten waarden.

De andere drie waterspanningsopnemers (pp3 t/m pp5), die allen ongeveer 0,30 m onder het geotextiel zijn geïnstalleerd laten ruim een maand lang een flinke overspanning zien. Hier rust de aardebaan nog voor een groot deel op de ondergrond. Na verloop van tijd lijkt de rechtstreekse krachtoverdracht naar de ondergrond te verdwijnen. De krachtdrukdozen (vorige paragraaf) laten echter zien dat de ondergrond wel behoorlijk mee blijft dragen.

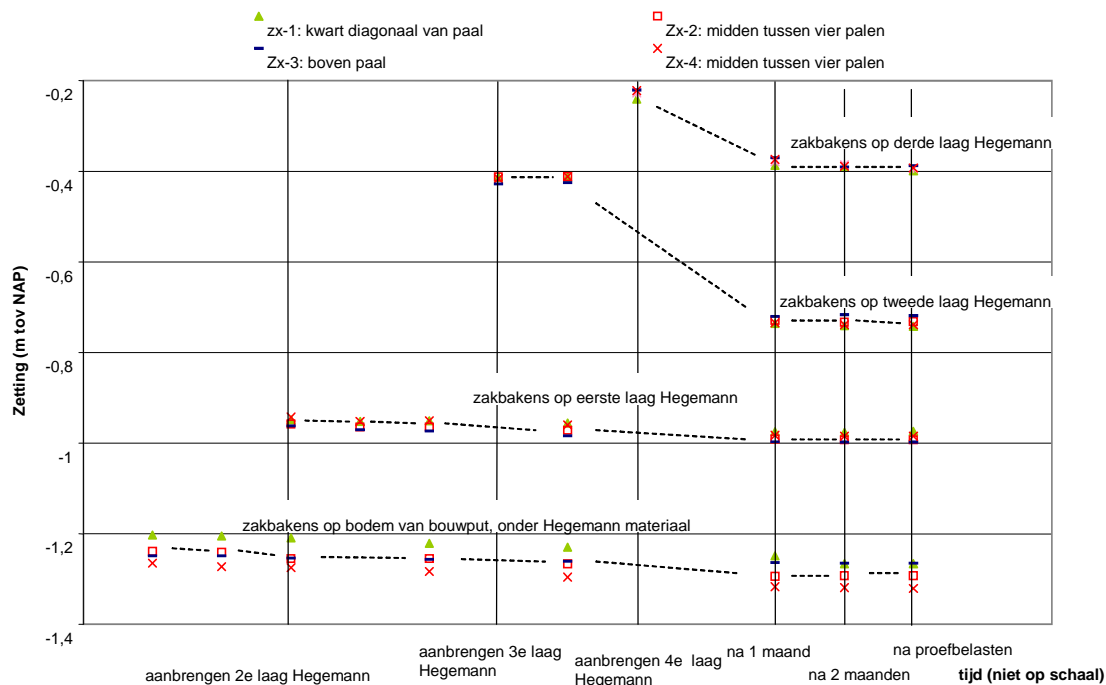
Figuur 5.10 geeft een overzicht van de zettingen zoals gemeten met de zakbakens. Hierbij is niet gecorrigeerd voor het doorponsen van de zakbakens z4-x. Het is mogelijk om de doorponslengte af te trekken van de zettingen die met deze zakbakens zijn gemeten.

Het meest betrouwbaar zijn de zettingen die zijn gemeten met z2-x. Deze zakbakens laten zettingen zien die variëren tussen 2,5 en 4,2 cm.

Figuur 5.10 Zettingen (in m tov NAP) zoals gemeten met de zakbaken

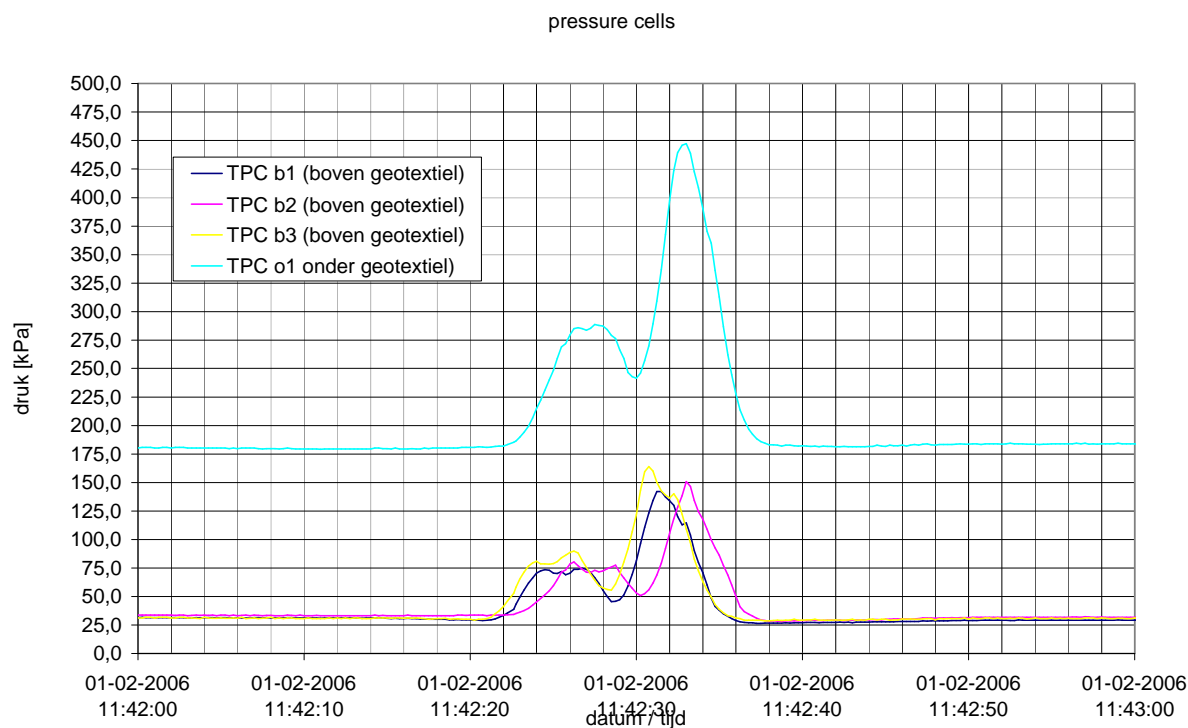
Plot 1

tijdstip op 1 februari 2006	gewicht auto	richting	snelheid	grafiek in
11:42:22	geladen	zuid naar noord	langzaam	plot 1
11:44:10	geladen	noord naar zuid	langzaam	plot 2
11:45:35	geladen	zuid naar noord	normaal	plot 3
11:46:46	geladen	noord naar zuid	normaal	plot 4
11:50:45	geladen	zuid naar noord	snel	plot 5
11:51:38	geladen	noord naar zuid	snel	plot 6
12:04:24	personenauto Golf	noord naar zuid	normaal	plot 7
12:06:35	ongeladen	noord naar zuid	langzaam	plot 8
12:07:40	ongeladen	zuid naar noord	langzaam	plot 9
12:09:08	ongeladen	noord naar zuid	normaal	plot 10
12:09:50	ongeladen	zuid naar noord	normaal	plot 11
12:10:40	ongeladen	noord naar zuid	snel	plot 12
12:12:17	ongeladen	zuid naar noord	snel	plot 13
12:17:15	geladen	noord naar zuid	normaal	plot 14

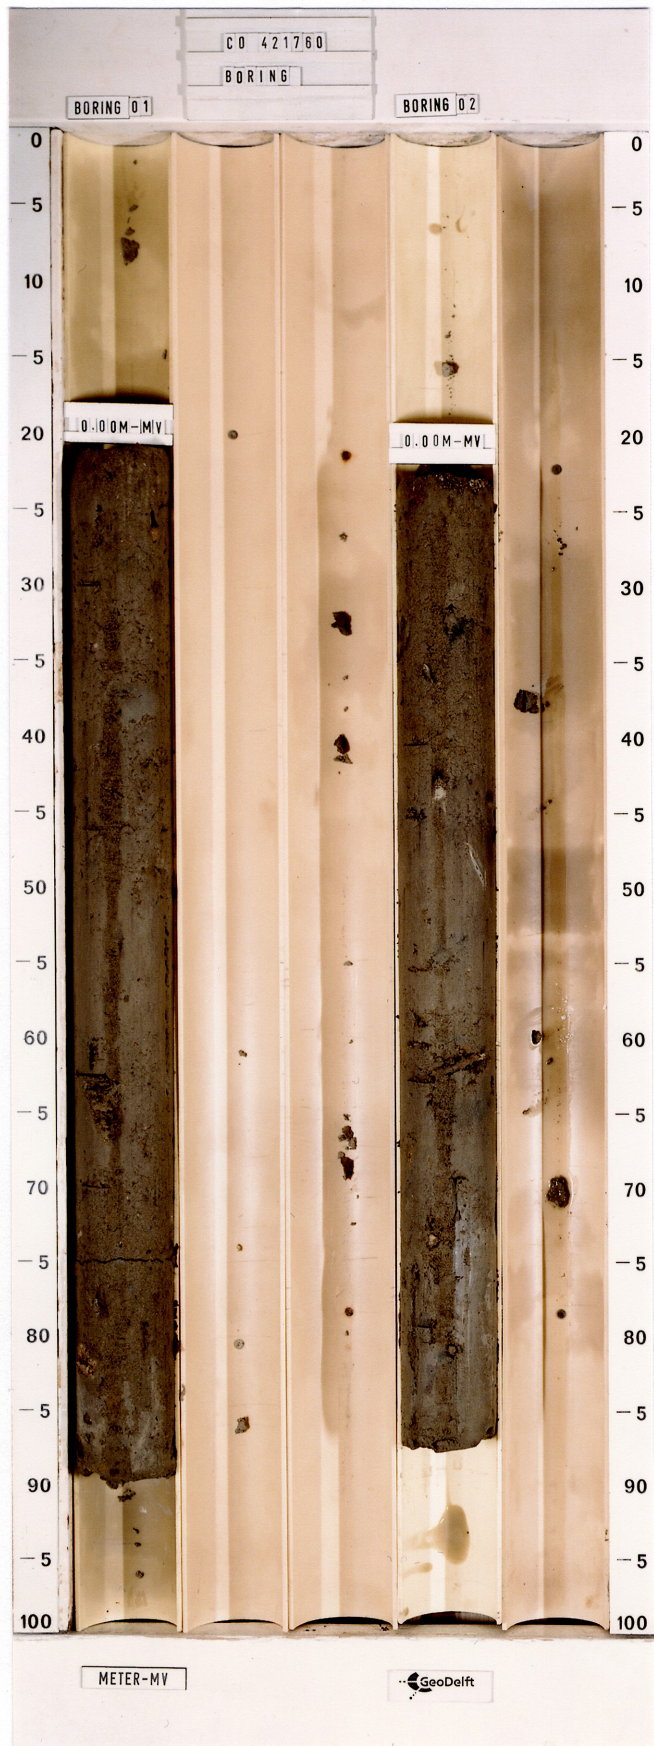
BESCHRIJVING: ZIE GETEKENDE VERSIE VAN BORING		Bestandsnaam: b-fo-01+02.dgn	Gewijzigd: 2006-01-11	Blad 1/1	Afdeling: 360
  Postbus 69, 2600 AB DELFT Stieltjesweg 2, 2628 CK DELFT	Telefoon (015) 269 35 00 Telefax (015) 261 08 21	Homepage: www.geodelft.nl		datum	get.
		Monitoring Kyotoweg		2006-02-14	Rtm gez.
FOTO BORING 01+02		Type: Begemannborings 66mm	BIJL. BF01+02		A4
