HISTORY THESIS

Venlo van 1850 - 2025

Onderzoek naar Venlo en de factoren die de ontwikkeling van de stad beïnvloed hebben sinds 1850

Technische Universiteit Delft

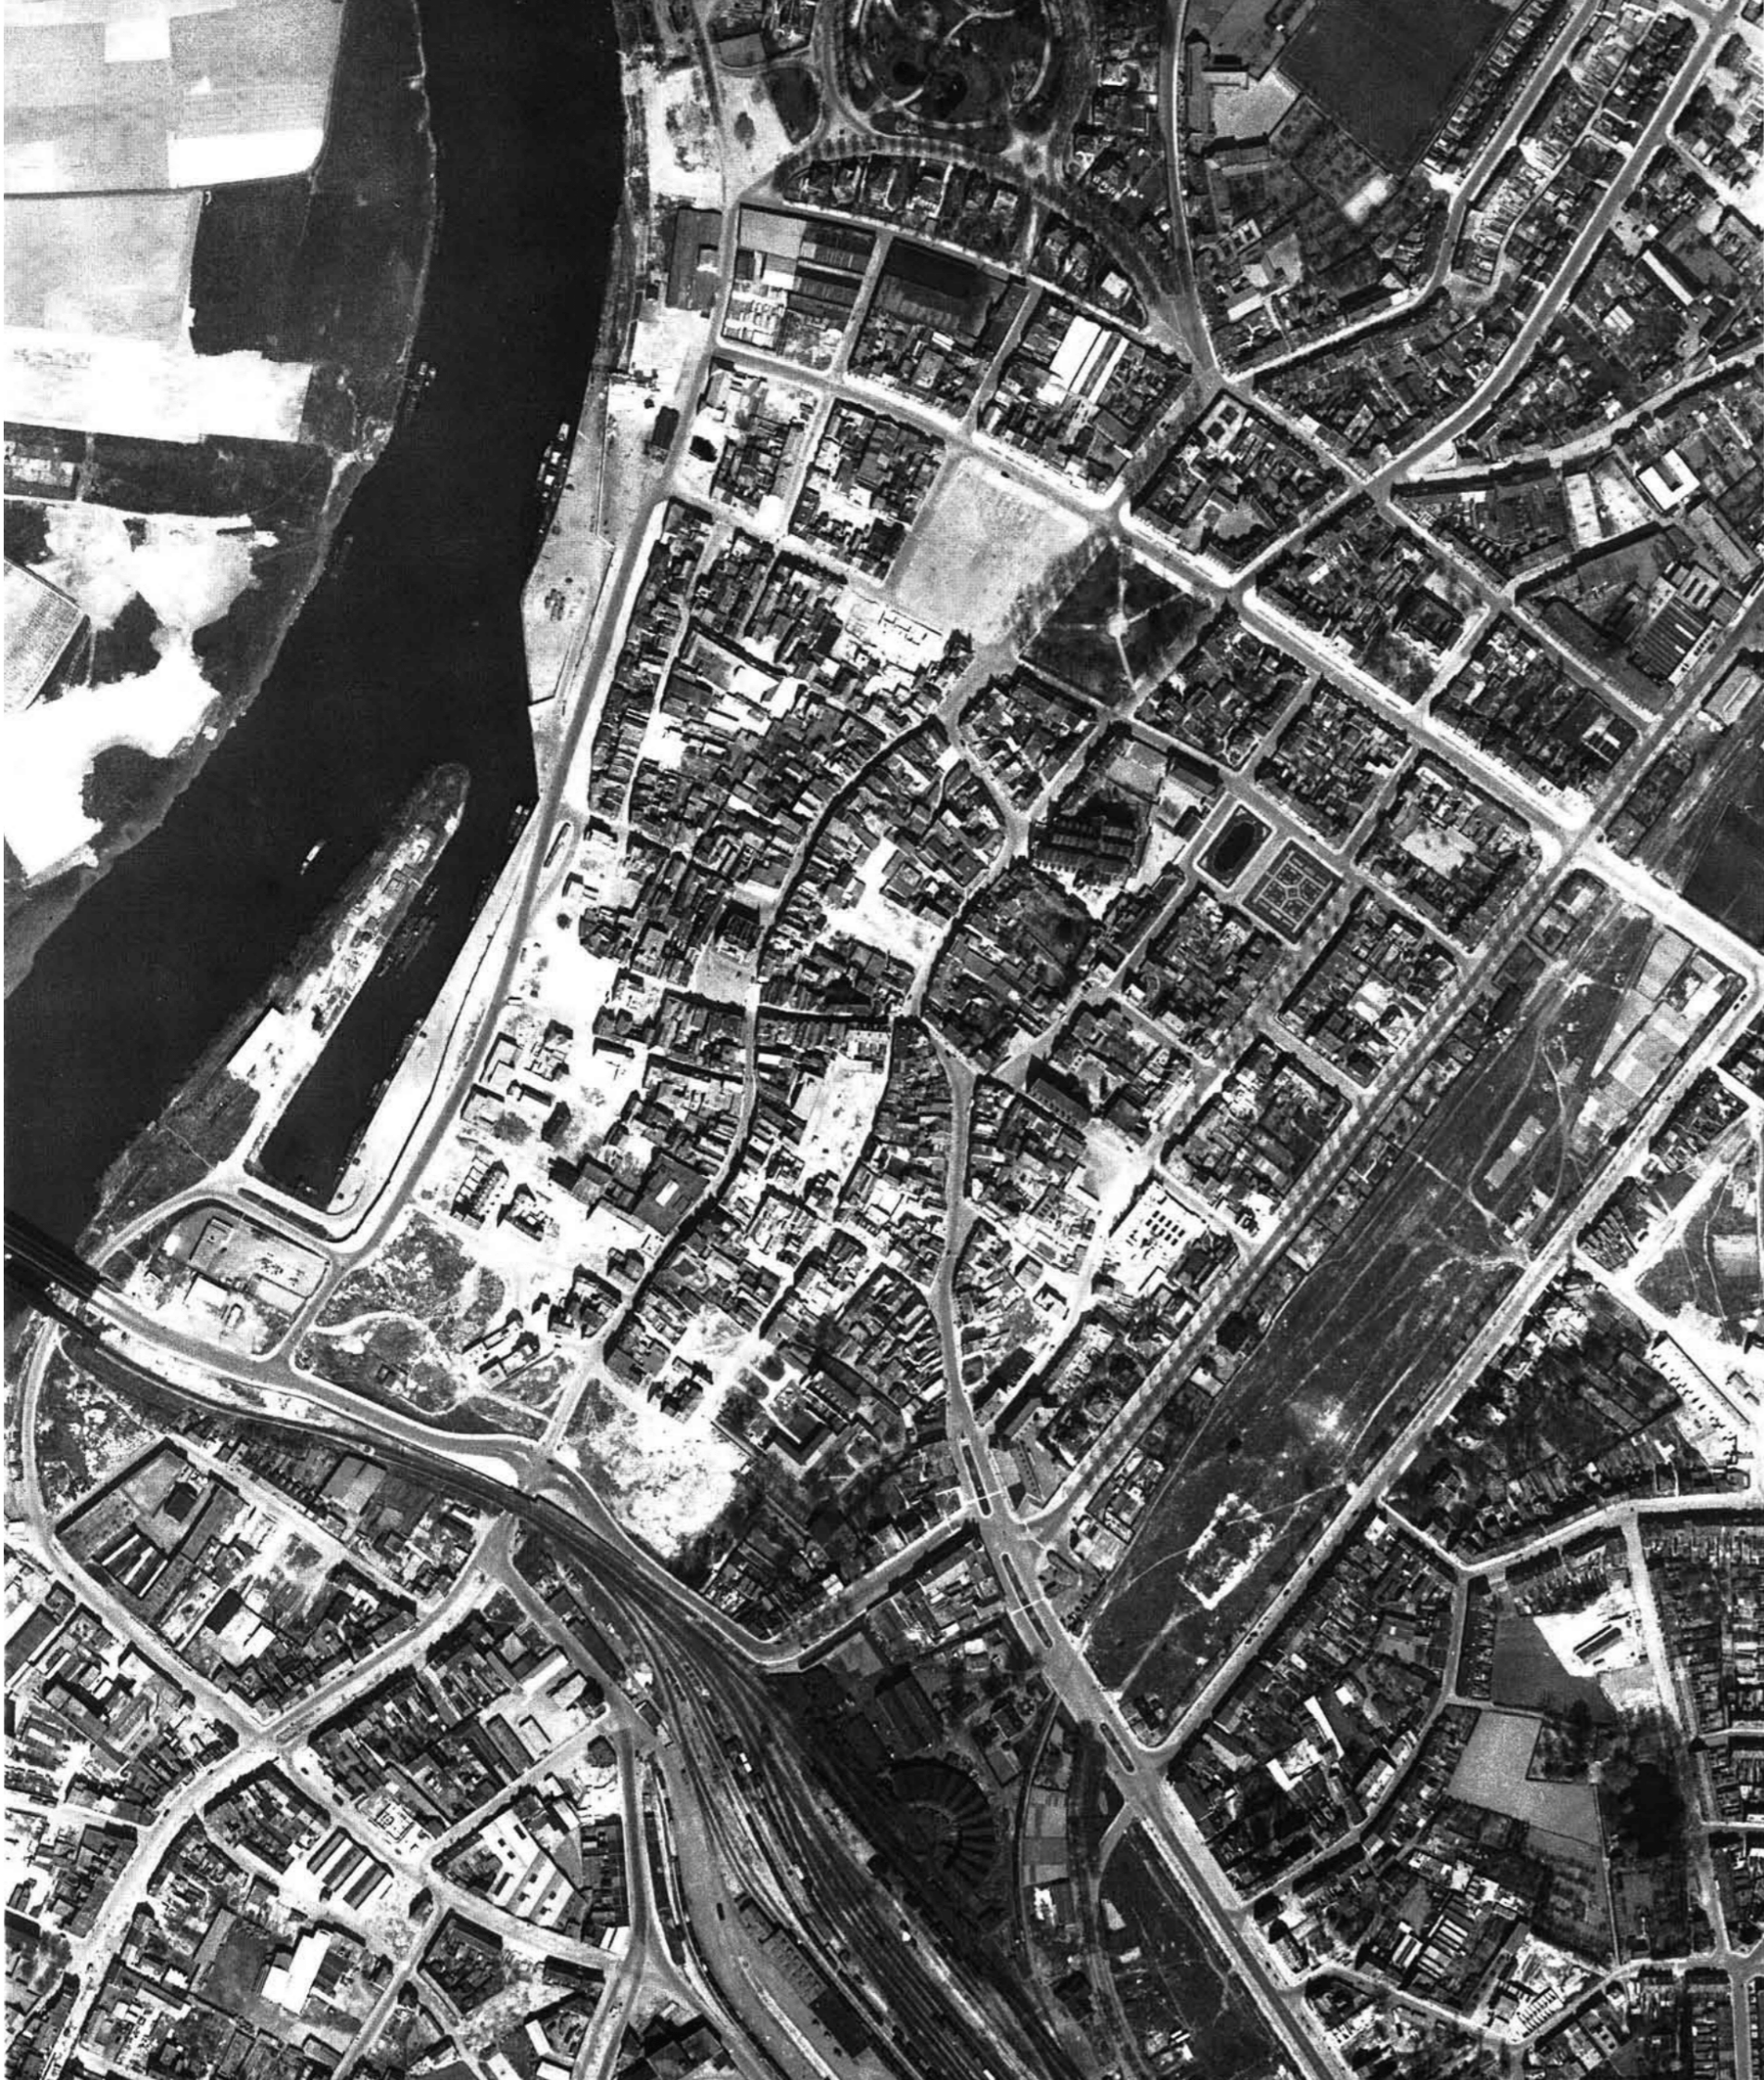
Figuur 1.8 | Luchtfoto van Venlo uit 1951

De bombardementen hadden een enorme impact op de oude binnenstad van Venlo; complete woningblokken verdwenen. Dit is goed zichtbaar op de luchtfoto in figuur 1.8, die in 1951 werd gemaakt, toen de verwoeste gebouwen al waren verwijderd en de stad plannen maakte voor heropbouw. De vrijgekomen ruimte bood echter niet alleen kansen voor reconstructie, maar ook voor de herinrichting van de entree van de stad vanaf de Maasbrug. Extra ruimte was nodig om de autowegen onder het spoor te verbreden.

“Omdat door de boven Venlo hangende wolkenvelden de bruggen niet goed konden worden waargenomen, vielen de bommen totaal uit de richting. De Parade, Hamburgersingel, Nassastraat, Picardie en Van Cleefstraat werden in luttele seconden zo goed als weggevaagd, inclusief het Arsenaalgebouw en het Rembrandt-theater. Ook buiten dit gebied vielen verspreid bommen.” (Keulards, 1984)

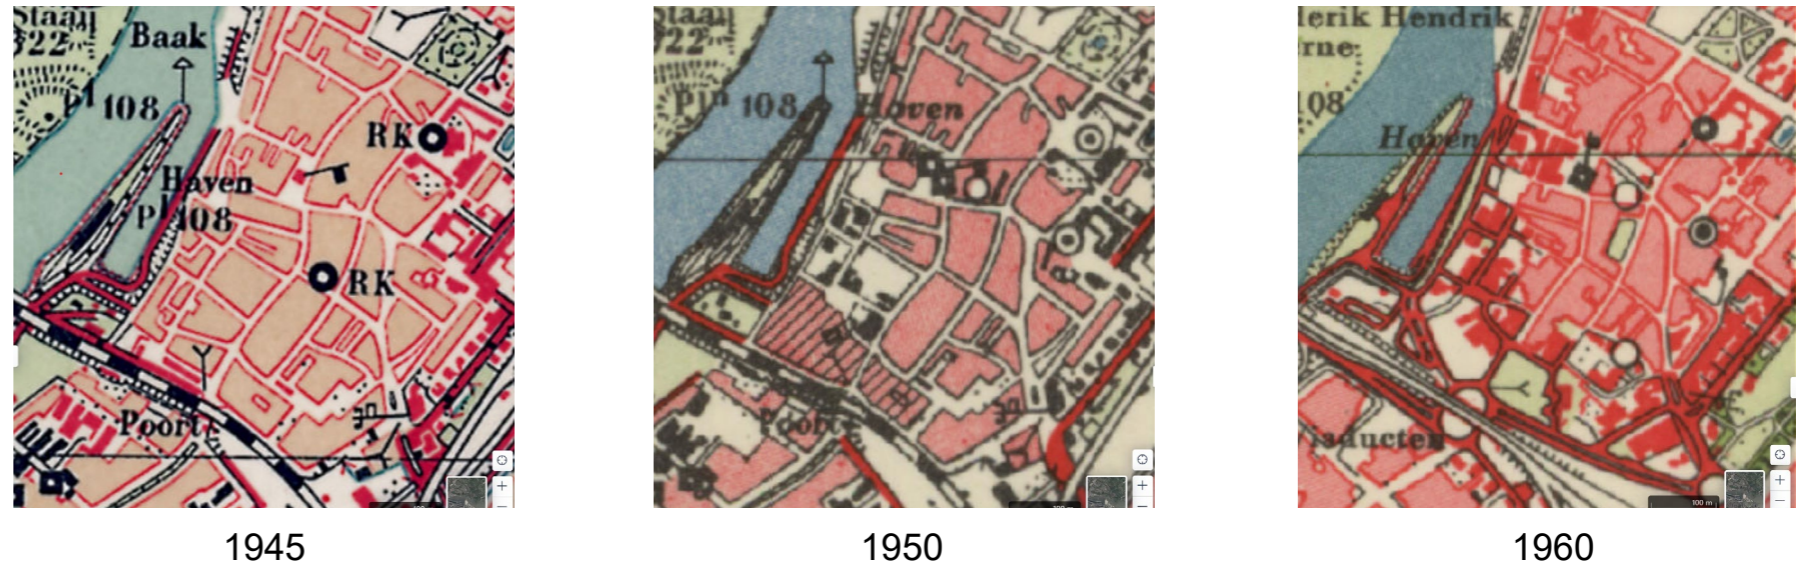
Figuur 1.9 | Ontwikkeling van Venlo tussen '45 - '60 (Topotijdreis, 2025)

De kaart uit 1945 toont hoe de binnenstad van Venlo eruitzag voordat de bombardementen schade aanrichtten. In de kaart van 1950 wordt deze schade zichtbaar: woningblokken zijn wit gekleurd of voorzien van een diagonale arcering, wat aangeeft welke gebieden verwoest zijn. Een groot deel van deze ruimte werd later benut voor de aanleg van een nieuw wegennetwerk, zoals te zien is op de kaart van 1960.

Door de kaarten uit de periode 1940-1960 met elkaar te vergelijken, wordt duidelijk hoe de naoorlogse situatie de inrichting van Venlo heeft beïnvloed. De verwoesting had een grote negatieve impact op de stad, maar bood tegelijkertijd mogelijkheden voor herontwikkeling. Zo werd extra ruimte gecreëerd voor de uitbreiding van het wegennet om de groeiende verkeersstromen beter te kunnen opvangen. In vergelijking met het spoornetwerk, werd het spoor ten oosten van de binnenstad rond 1936 juist opgeheven (Derkx, 2019). Door een nieuwe spoorlijn via Nijmegen was deze route niet meer relevant.

Op de kaart uit de jaren '60 (figuur 1.9) is nog te zien hoe de Roermondse Poort en de Keulse Poort functioneerden als belangrijke toegangswegen voor autoverkeer. Vandaag de dag is dit verkeer vervangen door langzaam verkeer: de Keulse Poort vormt de entree vanaf het station, terwijl de Roermondse Poort is omgevormd tot het Flujasplein, dat nu fungeert als startpunt van het winkelgebied. Dit gebied staat echter slecht in verbinding met het eerder ontwikkelde Brugplan. Volgens Van Meijel & Opmeer (2005) kwam dit door een gebrek aan samenwerking tussen Kayser en Klijnen.

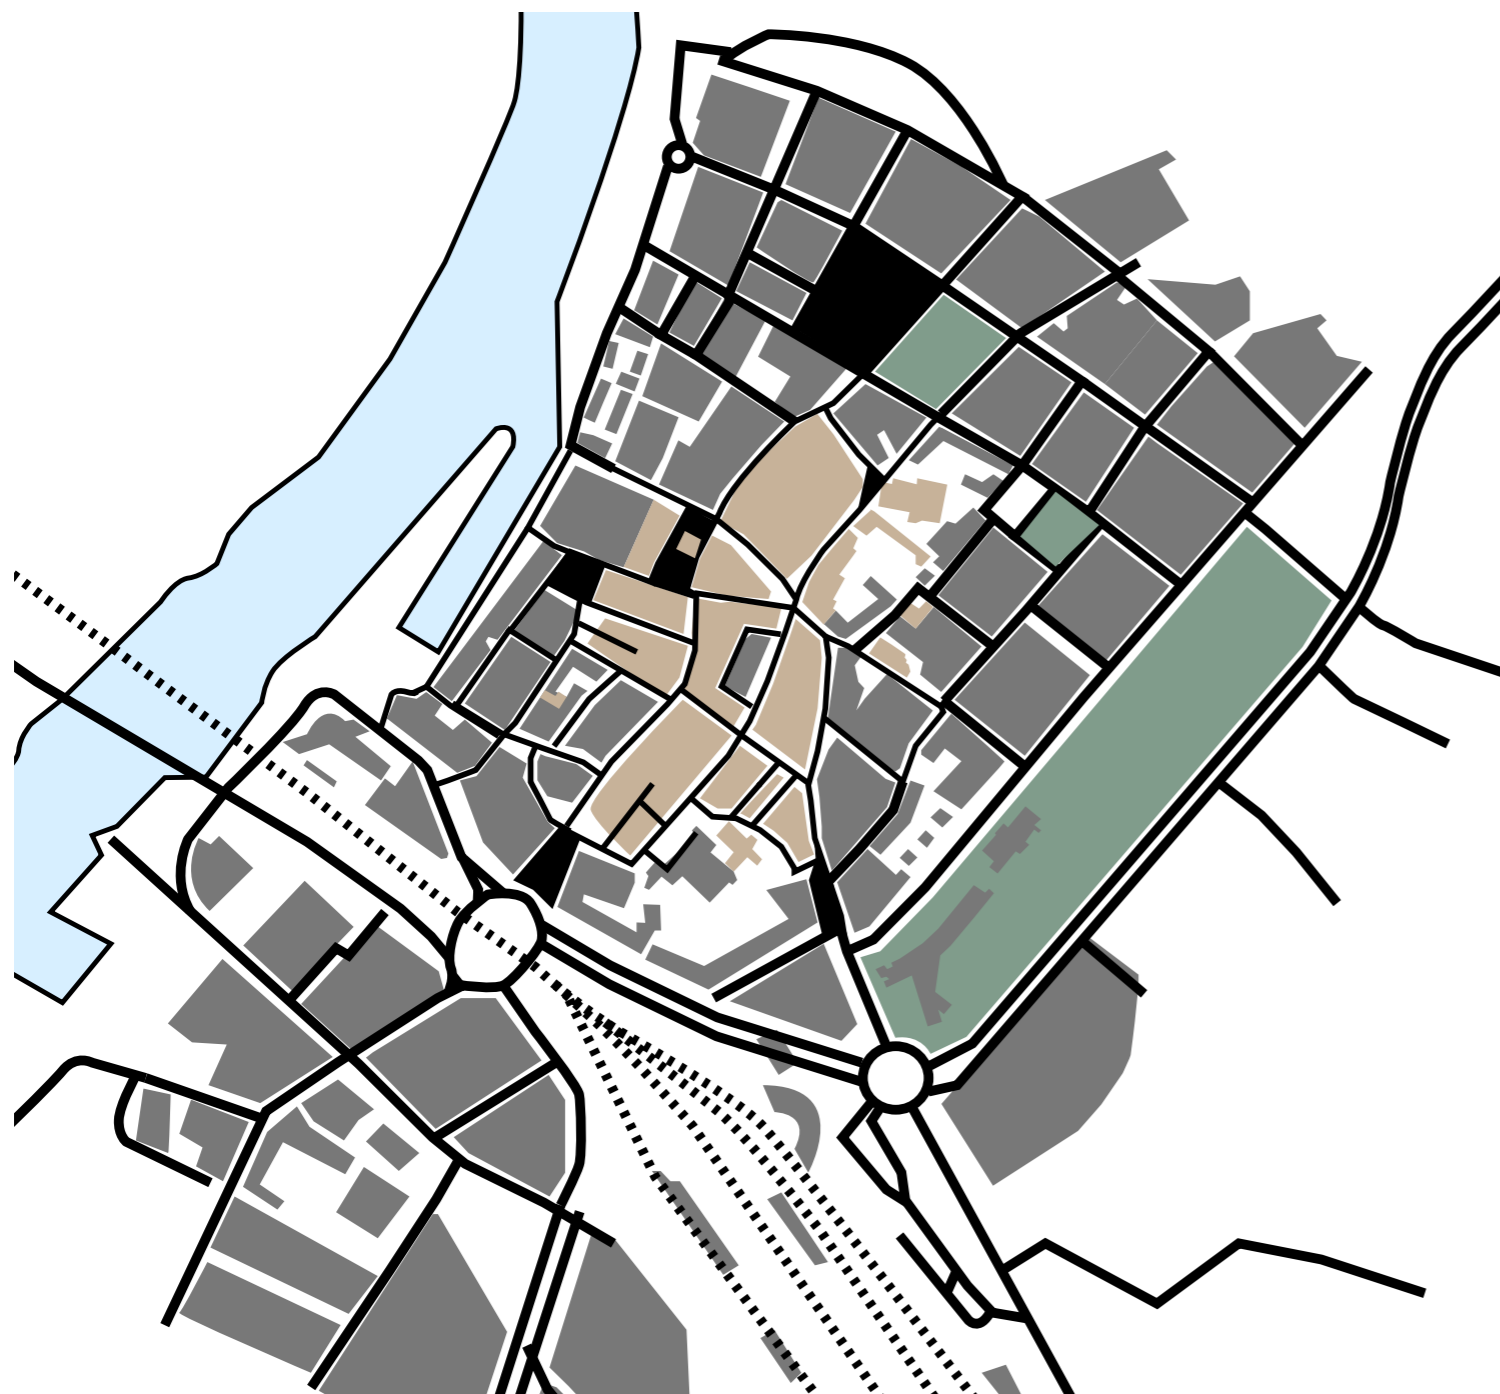
Figuur 1.11 | Situatie in 2025

Sinds de jaren '60 heeft Venlo ruimte gecreëerd voor een nieuwe functie: de binnenstad ontwikkelde zich tot een winkelgebied. De gemeente richtte zich sindsdien nadrukkelijk op toerisme, met als doel de stad aantrekkelijker te maken voor deze doelgroep. In lijn hiermee werd de binnenstad grotendeels autovrij gemaakt en ingericht voor voetgangers en fietsers.

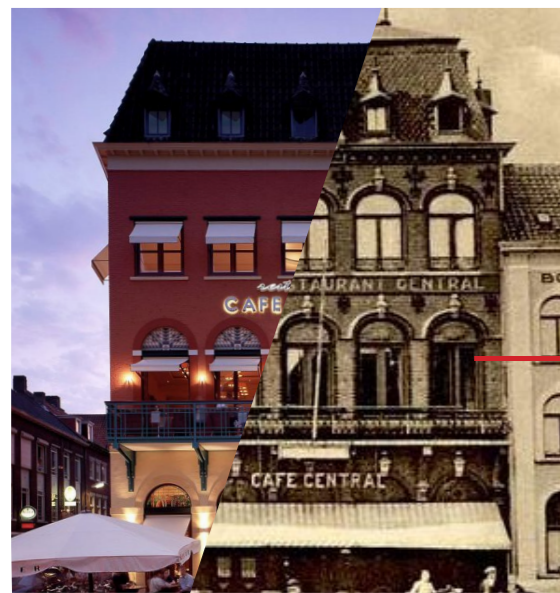
Café Central | *eet.nu/Venlo Verwelkomt* (2025)
Door de jaren heen is Café Central veranderd. Veel architectonische delen op de gevel zijn verdwenen om plaats te maken voor een modernere façade.

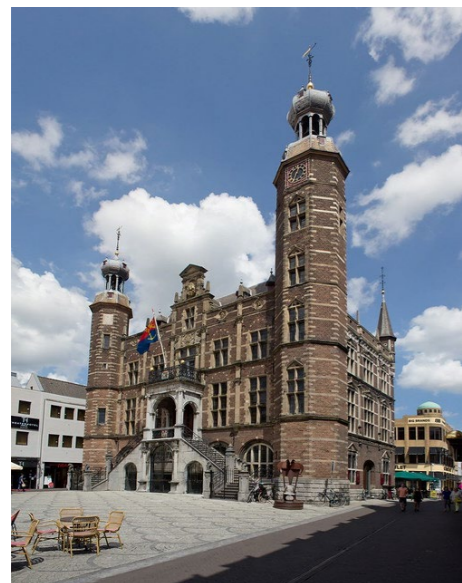
Stadhuis Venlo | *Flickr* (2025)
Een herkenbaar gebouw in het centrum waar de historie goed bewaard in is gebleven.

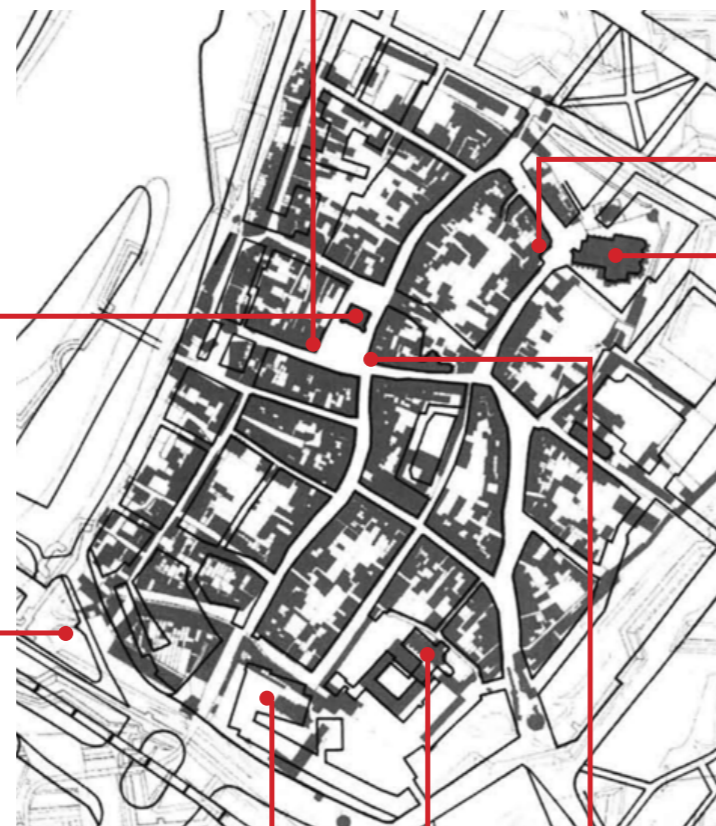
Collegium Albertinum | *Ald Venlo in Kleur* (2025)
Dit gebouw is verloren gegaan aan het einde van de tweede wereldoorlog. Hier lag het klooster Trans Cedron, dat later uitgebreid werd met het Collegium Albertinum.

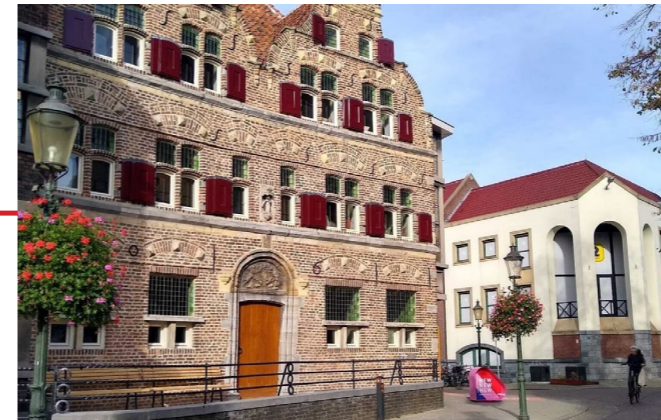
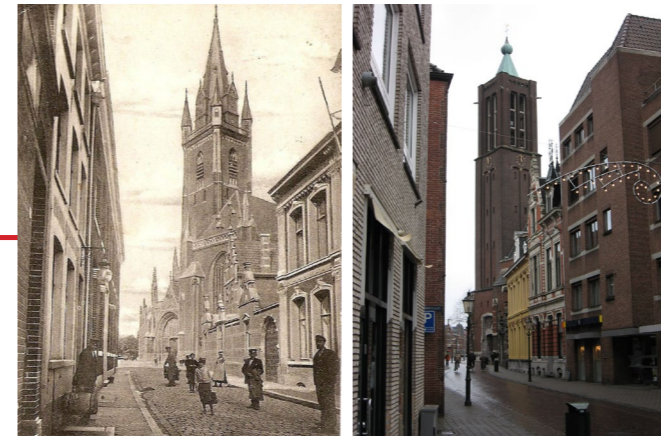
Sint Martinuskerk voor de oorlog | *Erfgoed Venlo* (2025) *Sint Martinuskerk na de oorlog* | *Wikipedia* (2025)

De Sint Martinuskerk was tijdens de tweede wereldoorlog compleet verwoest. Echter is de kerk herstelt wegens zijn monumentale waarde, maar heeft het wel een nieuwe kerktoeren gekregen.

De Tweede Wereldoorlog markeerde een nieuwe breuklijn in de stadsontwikkeling. Zware bombardementen veroorzaakten grootschalige verwoestingen in de binnenstad, waarbij veel historische gebouwen verloren gingen. Waar mogelijk werden panden hersteld, zoals de Sint-Martinuskerk, die een opnieuw ontworpen toren kreeg.

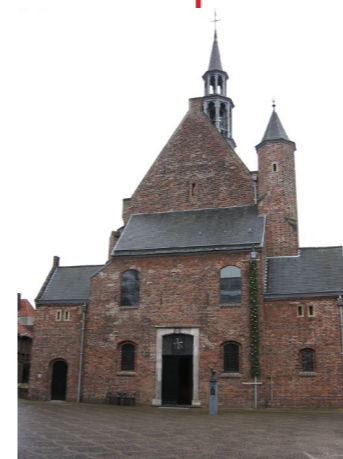
Dominicaanse kerk | *'Monumenten.nl'* (2025)
Dit gebouw bestaat nog en wordt tegenwoordig gebruikt voor evenementen onder de naam Domani.

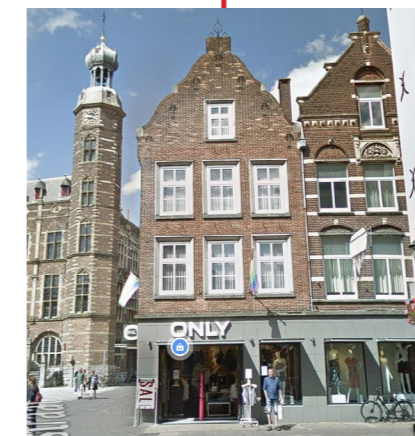
Moderne winkelpui | *'Google street view'* (2019)
Het huidige stadsbeeld omvat veelal een moderne winkelpui met een naoorlogse bovenwoning

Wat betreft de architectuur zijn een aantal historische gebouwen bewaard gebleven, maar veel is ook verloren gegaan of ingrijpend aangepast. Zo zijn bij veel gebouwen de winkelpui gemoderniseerd, met een naoorlogse bovenwoning. Dit kun je terug herkennen in afbeelding van de moderne winkelpui.

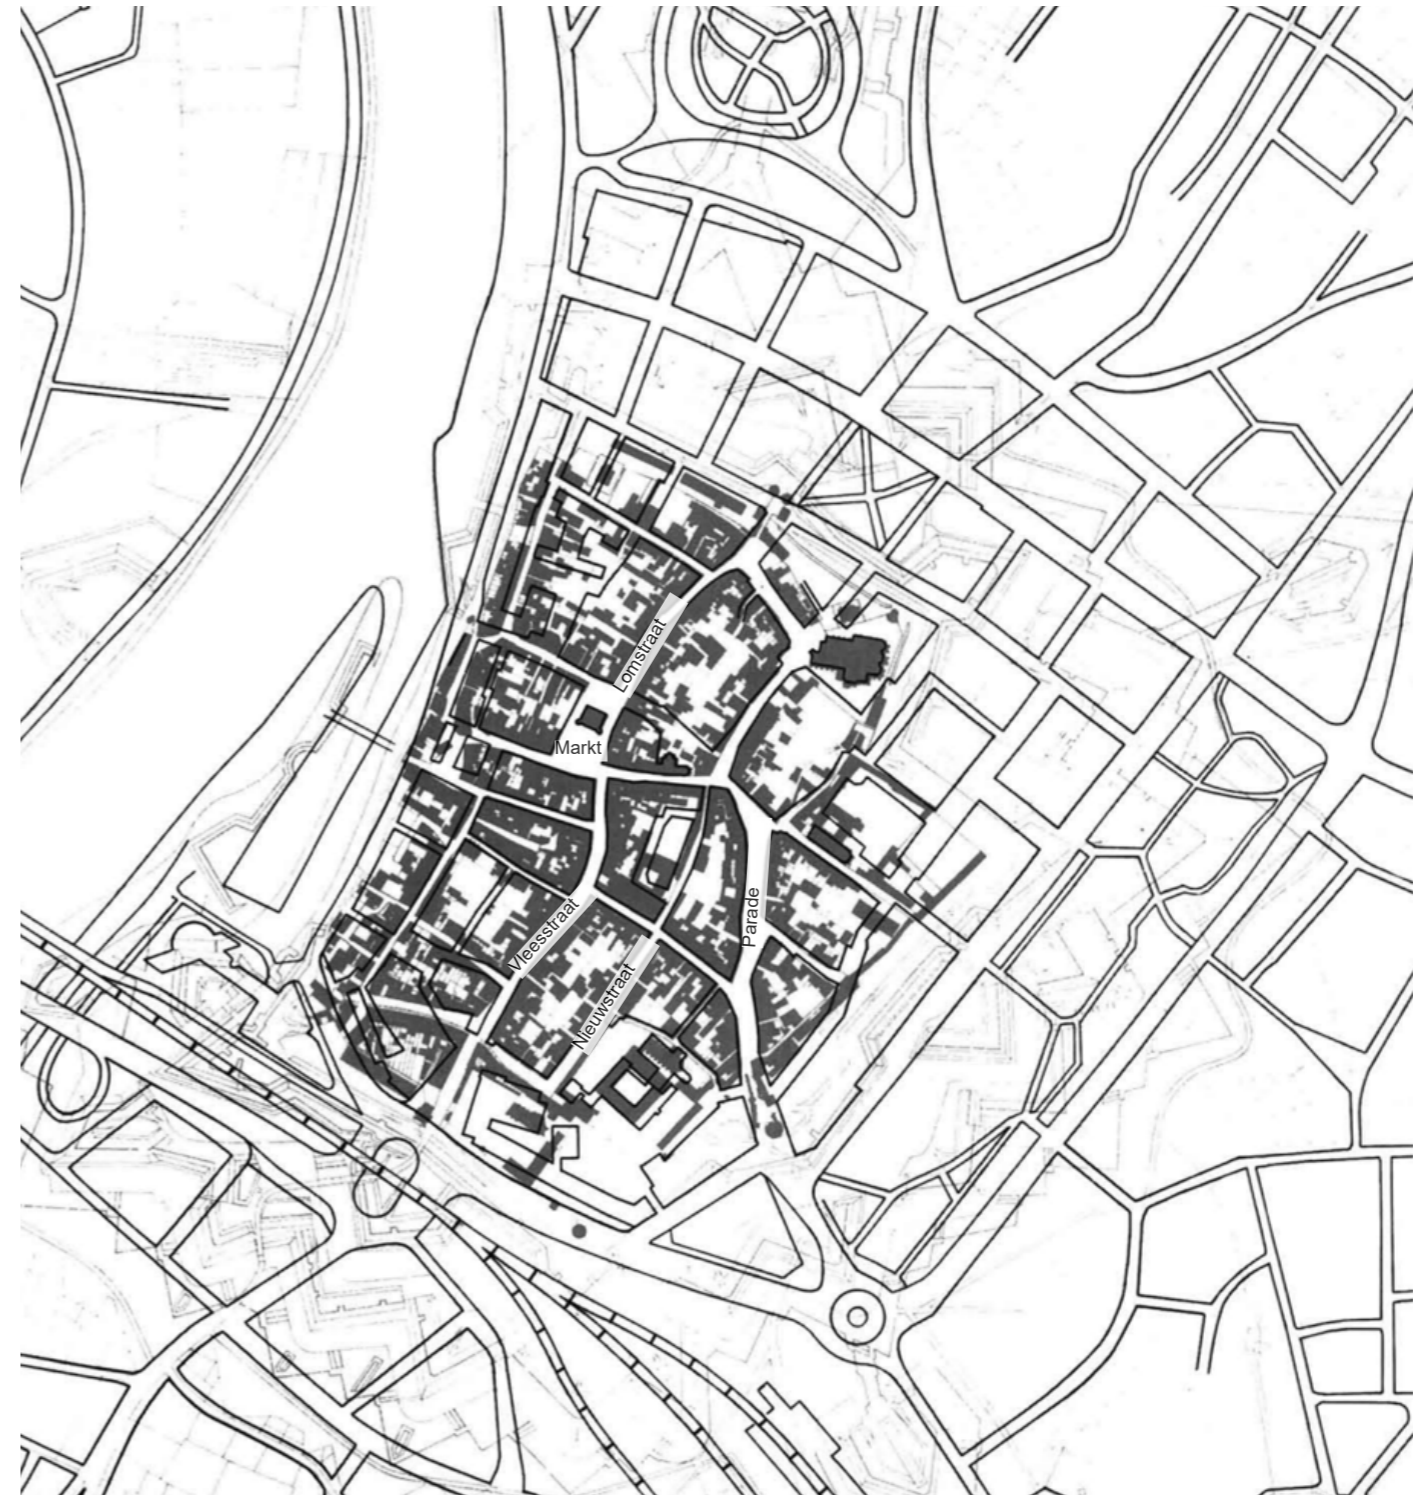
Figuur 2.4 | De huidige situatie met de woningblokken van 1850 als onderlegger (Hermans F., 1999)

Desondanks vertoont de binnenstad nog veel overeenkomsten met de situatie uit 1850. Hoewel de gebouwen door de jaren heen ingrijpend zijn veranderd, blijven veel woningblokken nog altijd binnen de grenzen van de oorspronkelijke straten. De Vleesstraat, Lomstraat, Nieuwstraat en de Parade zijn hierbij de meest herkenbare straten op de plattegrond die bijna identiek zijn aan de situatie voorheen, aangeduid in figuur 2.4.

De zuidelijke ingang van de Parade fungeerde ooit als toegangspoort tot de vestingstad. Later werd deze opengesteld voor autoverkeer en is tegenwoordig omgevormd tot een entree van de binnenstad die voornamelijk geschikt is voor fietsers en voetgangers.
