## Hoogwater 2021

### Feiten en Duiding

Task Force Fact Finding hoogwater 2021

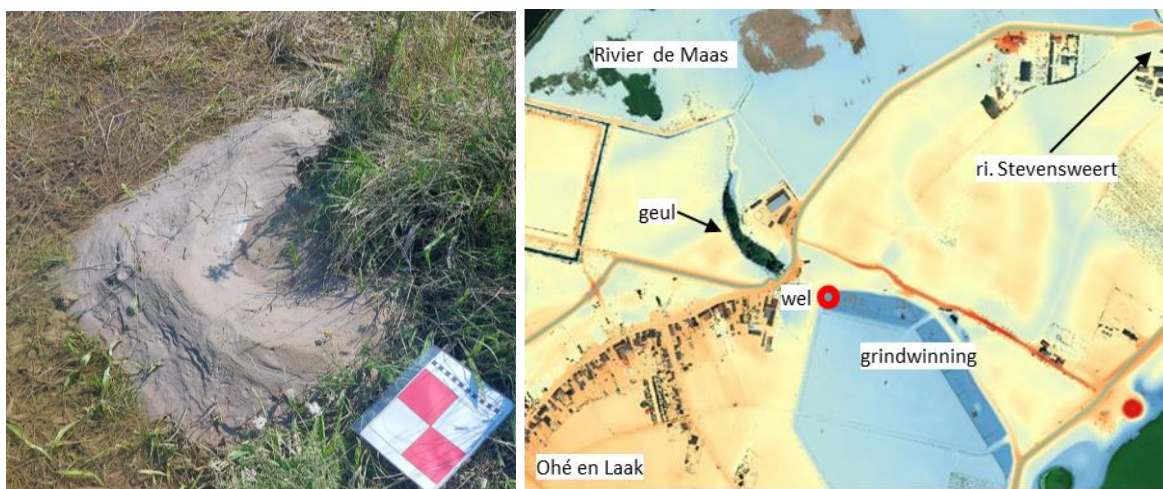
Figuur 4.5: Links: zandmeevoerende wel bij de St. Annakapel na het hoogwater. Het afgezette zand is relatief fijn. Rechts: maaiveldniveau in de omgeving van de wel (AHN3), de dijken zijn aangegeven met een groene lijn – de dijk nabij de wel loopt van de linkerrand iets onder het midden naar de rechterbovenhoek en de andere dijk ligt in de rechteronderhoek.

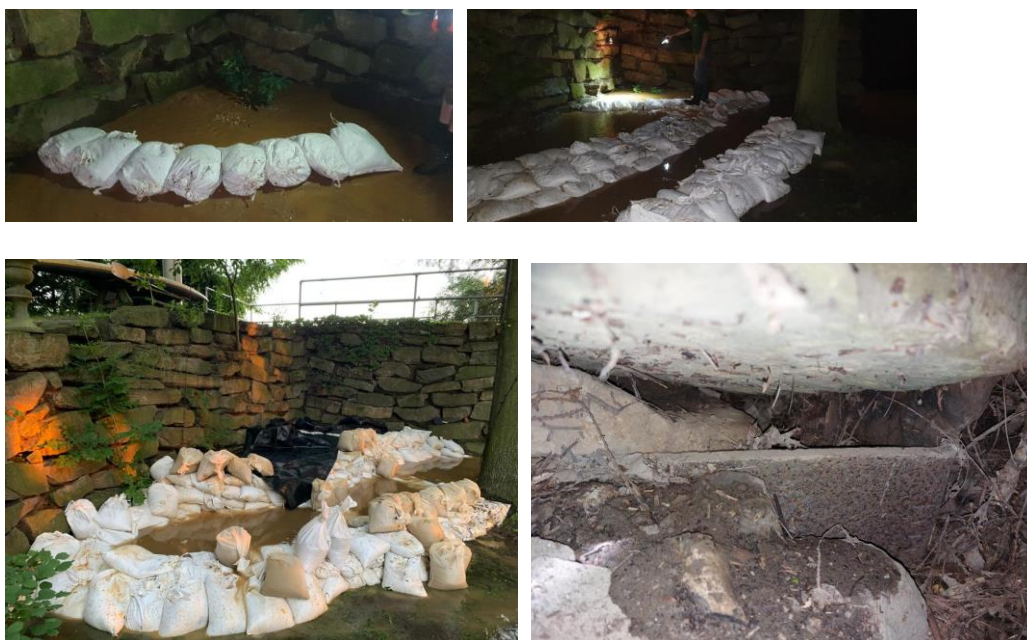
Figuur 4.7: Keersluis Roer, met achtereenvolgens afgezet zand en grind bij de eerste zandzakken (foto Guido van Rinsum, Witteveen+Bos), opkisting op 17 juli om 4:30 uur (foto Guido van Rinsum, Witteveen+Bos), opkisting op 17 juli rond 20:00 uur (foto Guido van Rinsum, Witteveen+Bos), de slechte aansluiting van de sluisconstructie op de bovenkant van de damwand aan de hoogwaterzijde.

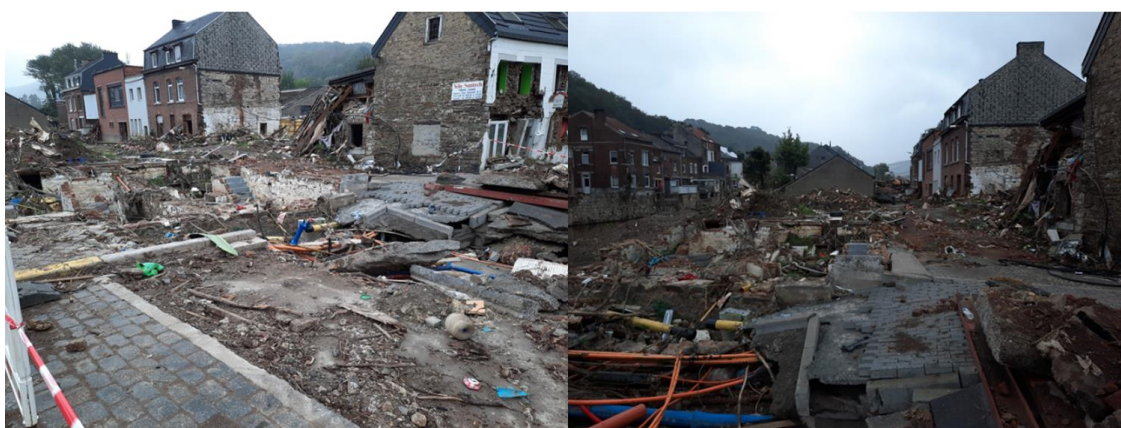
Figuur 8.3: Schade aan wegen en gebouwen in Pepinster (Bron: Deltares collega's, genomen tijdens GEER-missie.)

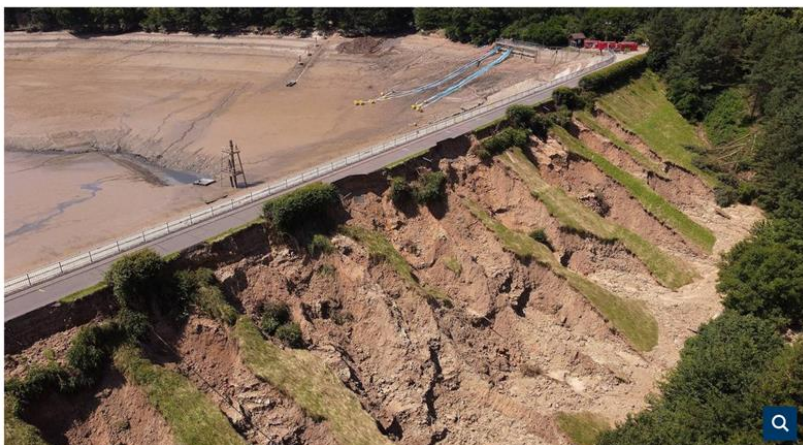
Figuur 8.4: Lege dam bij Steinbach met zichtbare overstromingsschade. (Genearl Anzeiger, 2021. Foto: dpa/David Young)

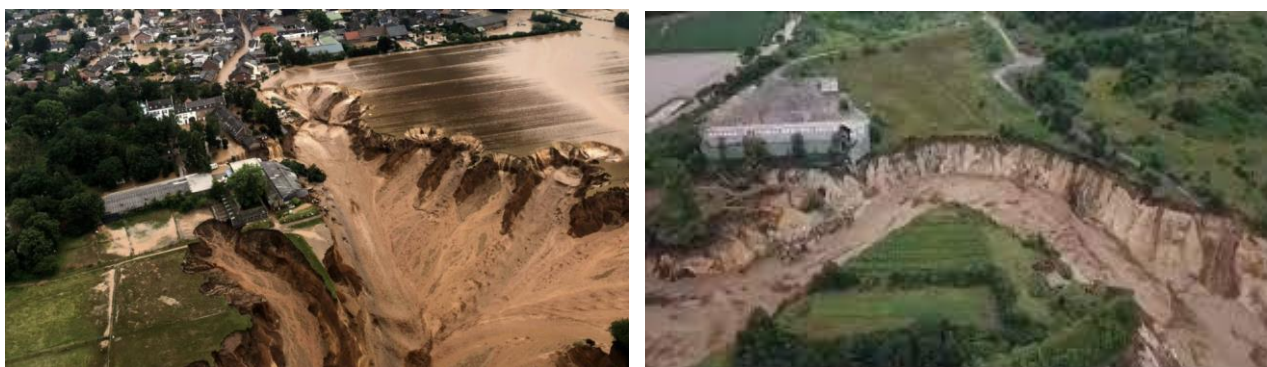
Figuur 8.5: Luchtfoto van de landverschuivingen bij Erfstadt (links [Bron: Regionale overheid Keulen])

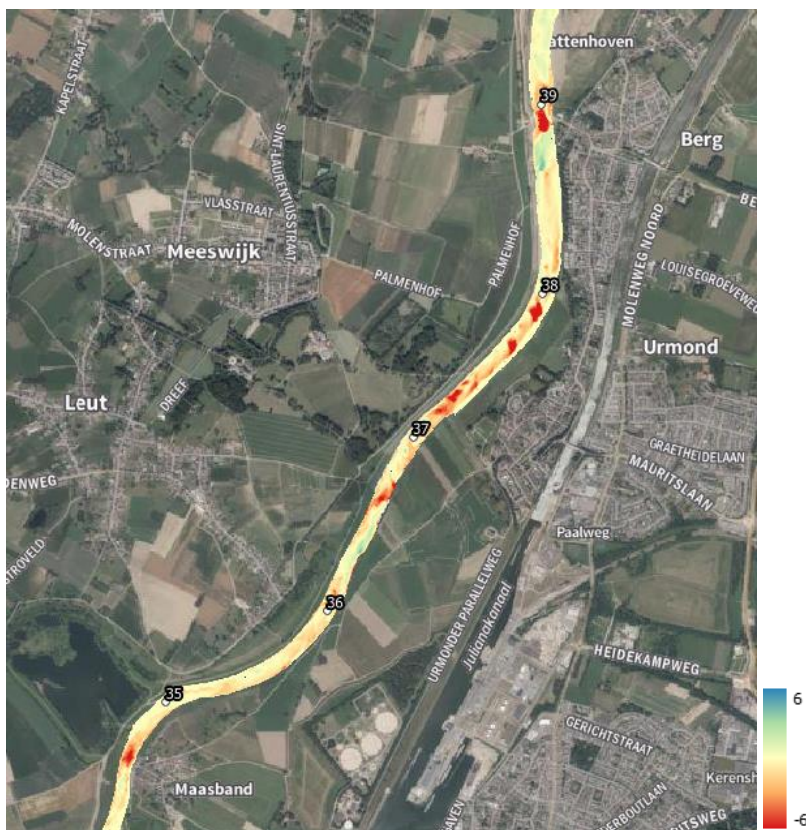
Figuur B.3.1.1: Bodemhoogteverandering tussen rkm 34 en 39 op de Grensmaas. De erosiekuilen hebben dieptes tot meer dan 10 m.

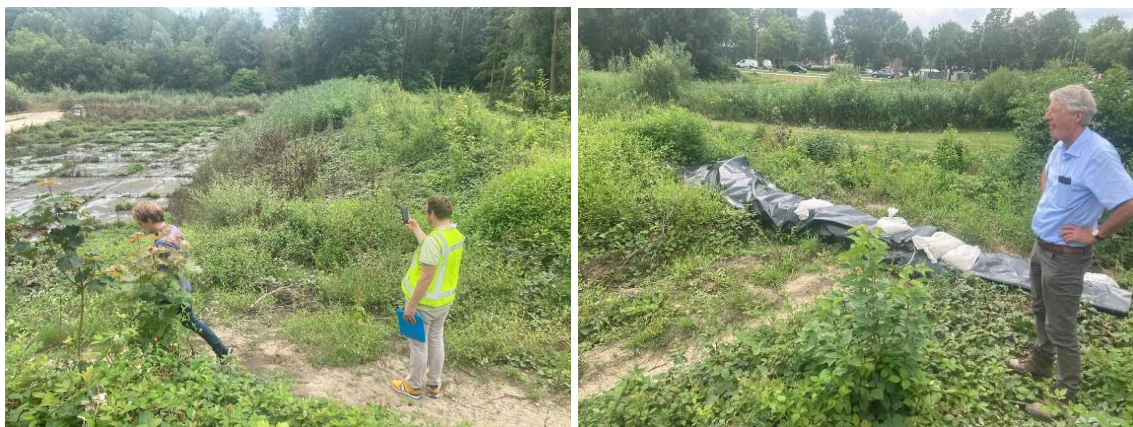
Figuur C1.1: Waterbergingsgebied De Dem met op de linkerfoto rechtsonder de vermoedelijke uitstroomblocatie, op de rechterfoto op de voorgrond de sporen van erosie van dezelfde locatie.

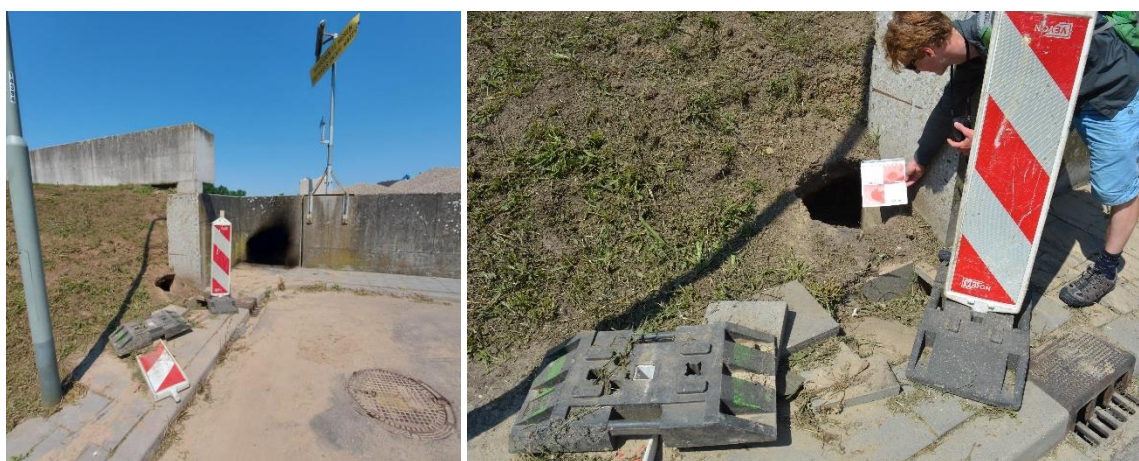
Figuur C.5.1: Sporen van een wel bij de overgang van twee verschillende keermuren: overzicht (links), detail van het achtergebleven gat (de rood-witte blokken zijn elk 10 bij 10 cm) (rechts).

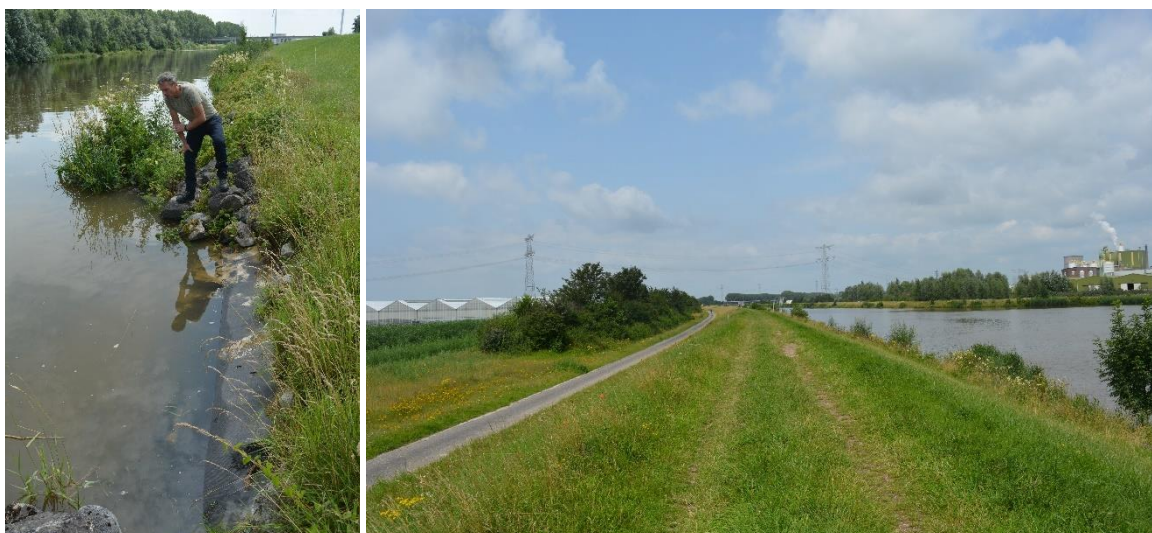
Figuur C.7.1: Buitentalud met deels ontbrekende steenbestorting rond de waterlijn, dijk met binnendijs achtereenvolgens een weg, een smalle diepe sloot, een goederenspoorlijn en een groot kassengebied.

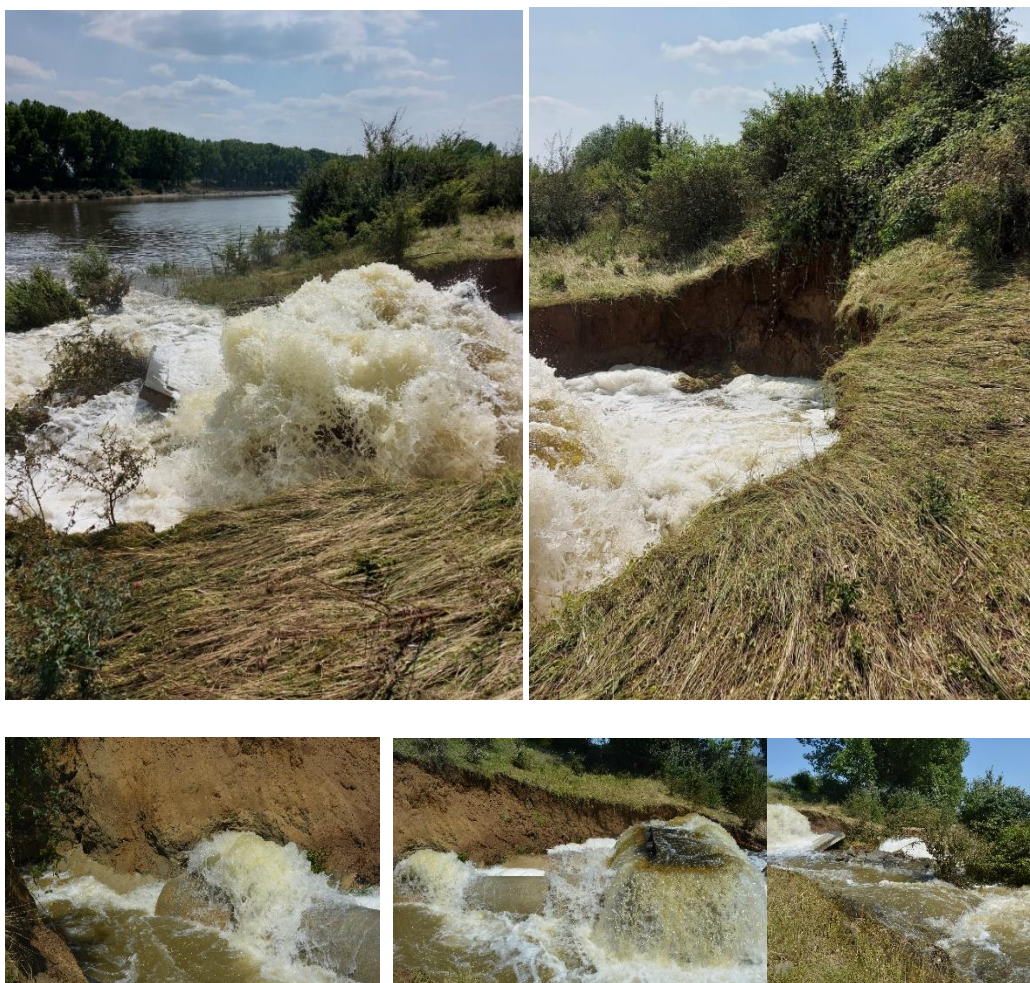
Figuur C.8.1: Zeven Ellen Waterlaat nabij Horn, boven: situatie op 21 juli (foto's Erik Bijlsma, Rijkswaterstaat), onder: situatie op 23 juli bij een peil in het retentiegebied circa 1,95 onder de piekwaterstand
