Reststerkte van dijkbekledingen

Oriënterende bureaustudie

Juni 1991

GRONDMECHANICA
DELFT

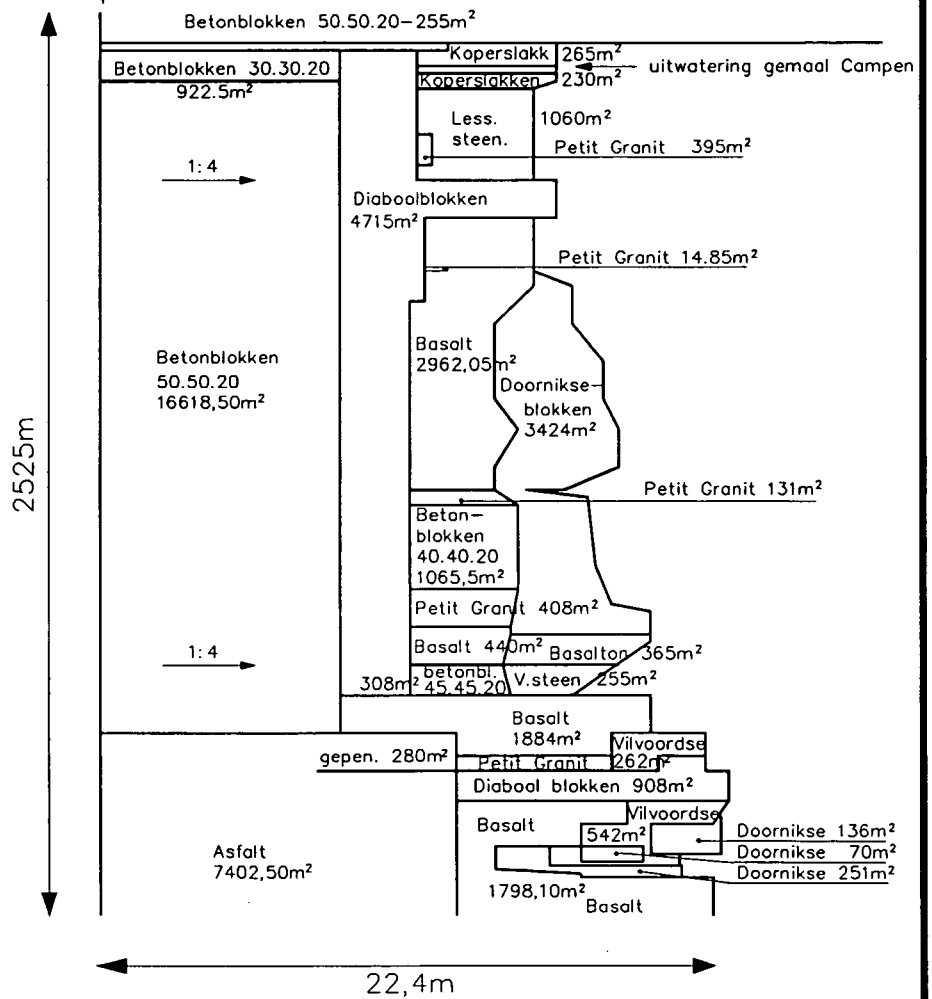
ZEEUWSE DIJK (SER ARENDSPOLDER)

DWARSDOORSNEDE

BOVENAANZICHT:

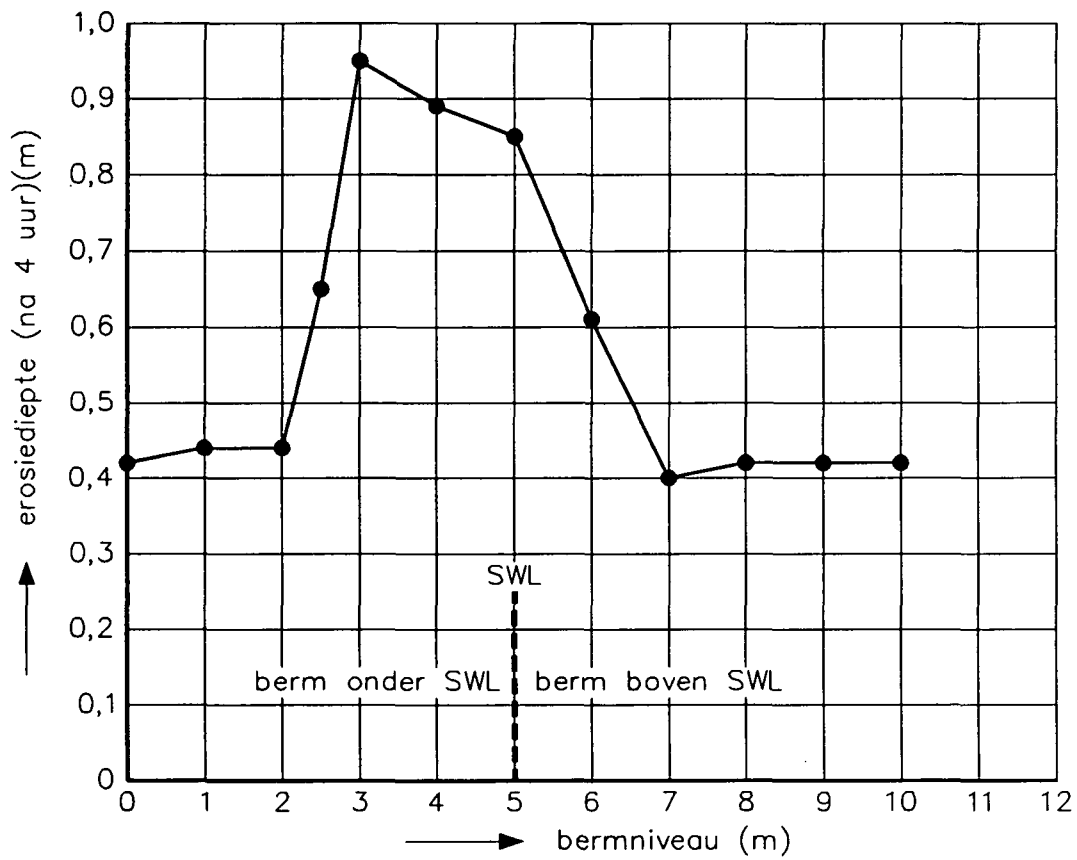
EROSIEDIEPTE IN FILTER, INVLOED BERMNIVEAU

$H_s = 1,5 \text{ m}$ bermbreedte = 5 m
 $T_m = 4,9 \text{ s}$ waterdiepte = 5 m
 $T_p = 5,9 \text{ s}$ $D_{f50} = 20 \text{ mm}$
 $\xi_{op} = 1,5$ $\rho_f = 2600 \text{ kg/m}^3$
 $\cot\alpha = 4$ $\rho = 1030 \text{ kg/m}^3$
 $D_{f85}/D_{f15} = 2,5$

Door middel van een groot aantal berekeningen met BREAKWAT zijn de belangrijkste tendenzen onderzocht. Deze zijn weergegeven in de figuren 13 tot en met 19 en worden onderstaand behandeld. De volgende concrete constructie en randvoorwaarden staan centraal (figuur h):

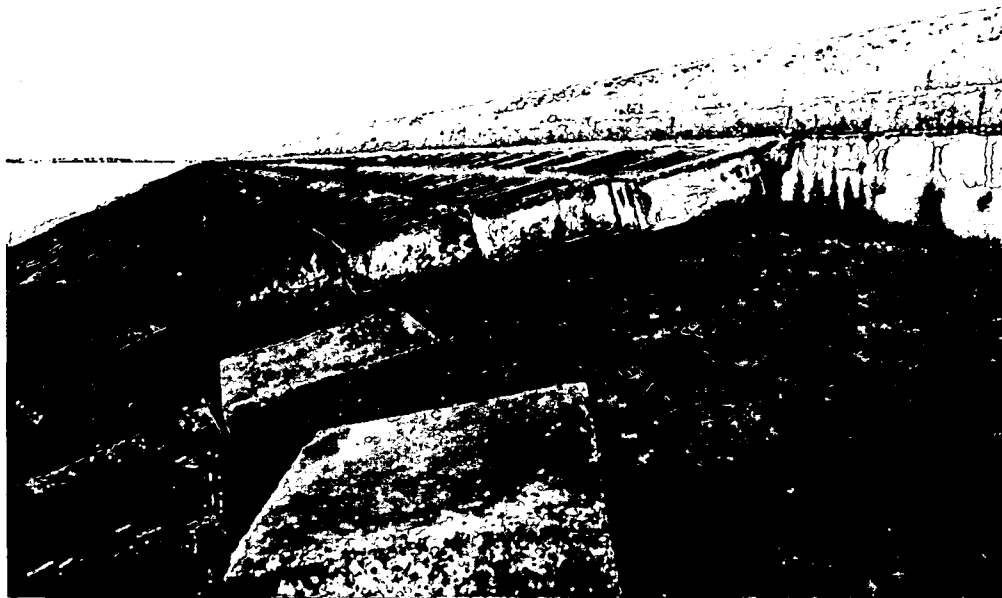
Scherpenisse (par. 4.2.2)

PRAKTIJKSCHADE AAN BLOKKEN OP KLEI

Tijdens de storm van 27 november 1983 is er op verschillende plaatsen schade ontstaan aan de zuidelijke dijk langs het eiland Tholen [18]. De constructie bestaat ter hoogte van de schade uit betonblokken van 50x50 cm² en 20 cm dikte op klei. De taludhelling is 1:3.

De storm leidde tot een waterstand van NAP +3,40 m en golven met hoogte van 1,5 à 2 m. De schade ontstond rond NAP +1,5 à NAP +2,5 m.
