Rijkswaterstaat, Dienst Noord-Holland
Zeetoeegang IJmuiden T0-onderzoek

R-150 Analyserapport Waterbouw -
Noordersluis (25A-001-01)

Opdrachtgever: Rijkswaterstaat, Dienst Noord-Holland
Project: Zeetoeegang IJmuiden T0-onderzoek
Projectnummer: INPA100484 (Iv-Infra)
Betreft: Analyserapport Waterbouw - Noordersluis (25A-001-01)

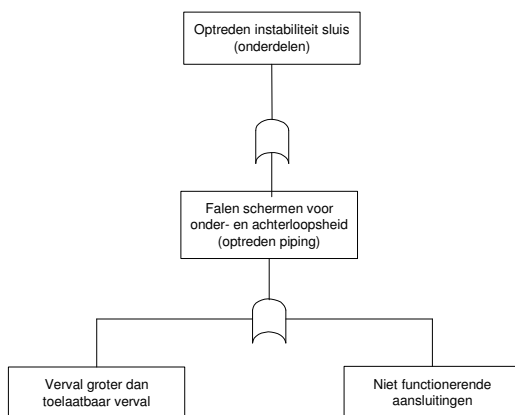
Figuur 7: Foutenboom schermen voor onder- en achterloopsheid

De foutenboom van de schermen voor onder- en achterloopsheid (kwelschermen) is weergegeven in Figuur 7.

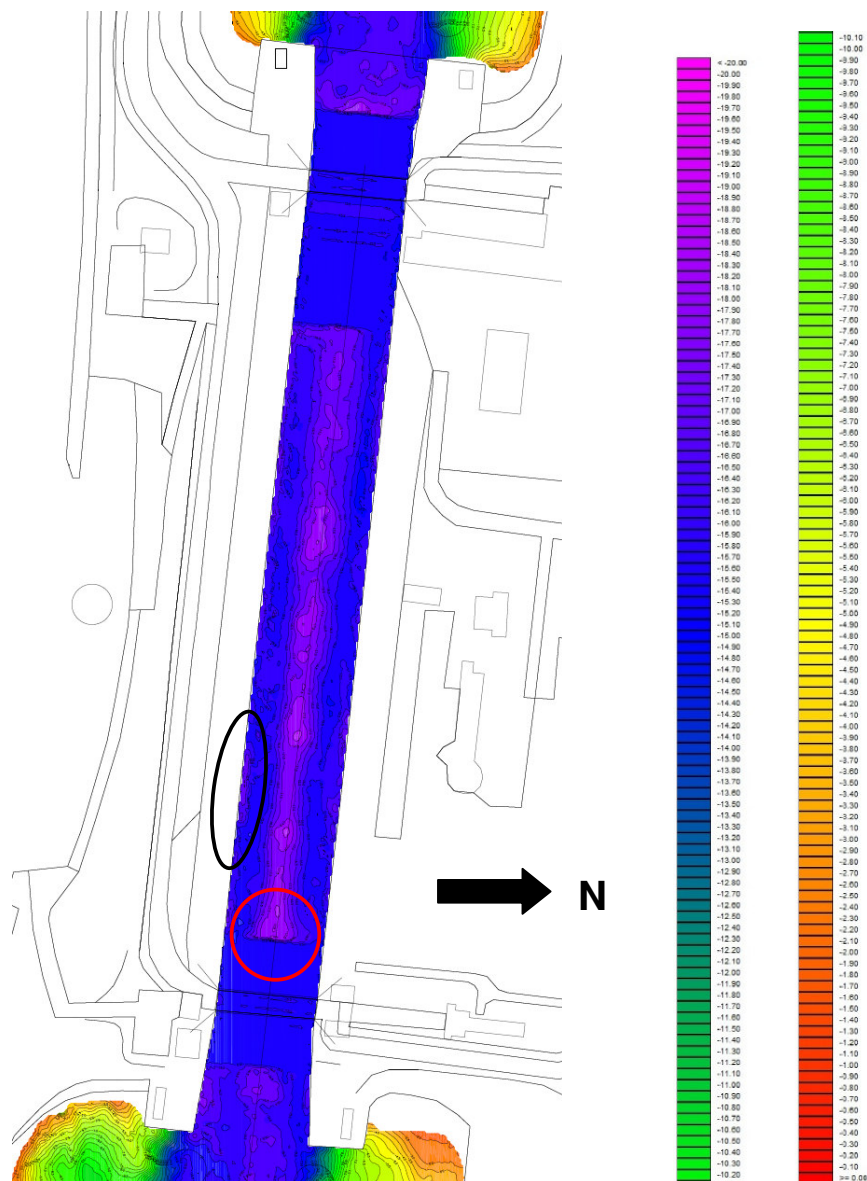
Figuur 24: Resultaten multibeammeting in de sluisolk (diepte in meter ten opzichte van NAP), 2011

¹ In verband met de duikdiepte en het scheepvaartaanbod is slechts een beperkt deel van de overgang van bodembescherming naar de zuidelijke kolkwand geïnspecteerd. Dit deel bereikt volgens de resultaten van de multibeammeting het diepste punt en is daarom geselecteerd. De geïnspecteerde locatie is in Figuur 24 weergegeven met een zwarte ellips.

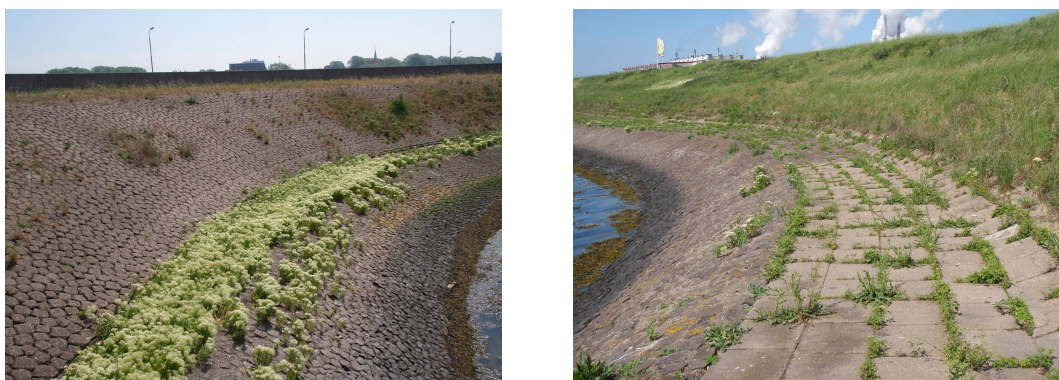
Figuur 25: Oeverbeschermingen aan de Noordzeezijde; zuidelijk (links) en noordelijk (rechts)

De oeverbeschermingen aan de Noordzeezijde zijn aanwezig op zowel het zuidelijke als het noordelijke grondlichaam rondom het buitentoeleidingskanaal, zie Figuur 25. Te zien is dat de oeverbeschermingen een verschillende opbouw van het boventalud hebben. De noordelijke oeverbescherming bestaat uit een talud van basaltzuilen, een berm van betontegels en een grasbekleding. De zuidelijke oeverbescherming bestaat uit een talud van basaltzuilen, een berm van (begroeide) betontegels en een bekleding van basaltzuilen.

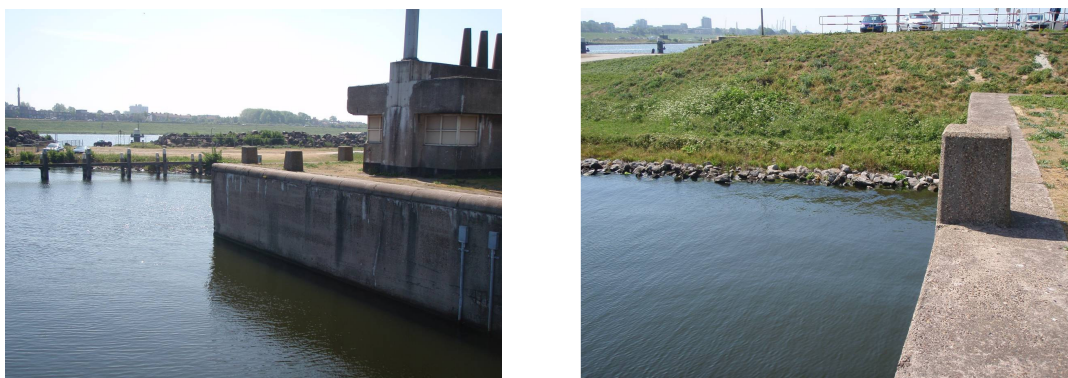
Figuur 29: Zuidelijke oeverbescherming Noordzeekanaalzijde; gezien van voor de sluis (links) en van dichtbij (rechts)

De oeverbeschermingen aan de Noordzeekanaalzijde zijn aanwezig op zowel het zuidelijke als het noordelijke grondlichaam rondom het binnentoeleidingskanaal, zie Figuur 29. De oeverbeschermingen hebben een vergelijkbare opbouw van zowel beneden- als boventalud. Op het benedentalud (onder water) bestaan de oeverbeschermingen uit stortsteen tot net boven de waterlijn en op het boventalud (boven water) uit een grasbekleding. De noordelijke oeverbescherming is slechts over een beperkte afstand aanwezig, omdat deze na ongeveer 65 m overgaat in een damwandconstructie.

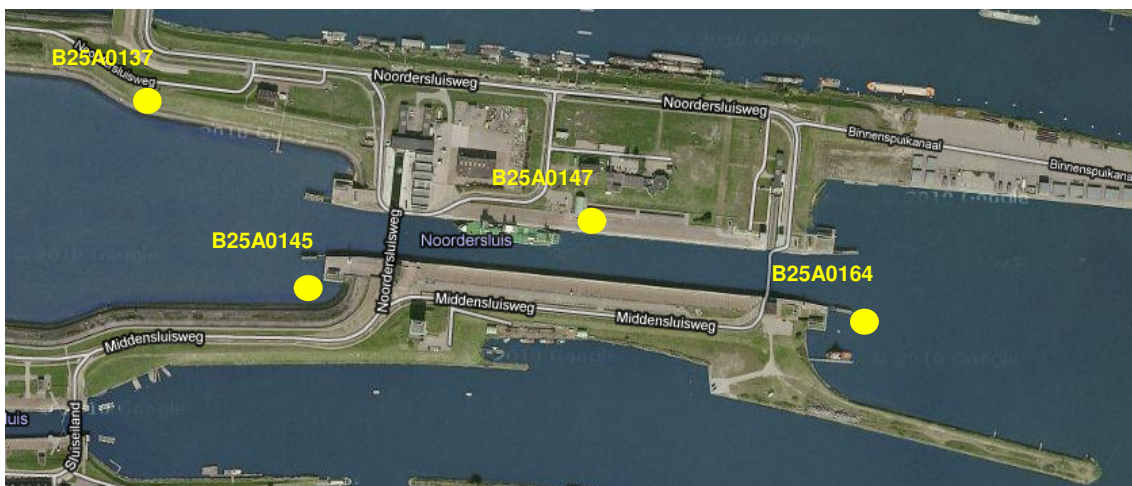
Figuur 32: Locaties grondboringen nabij de Noordersluis

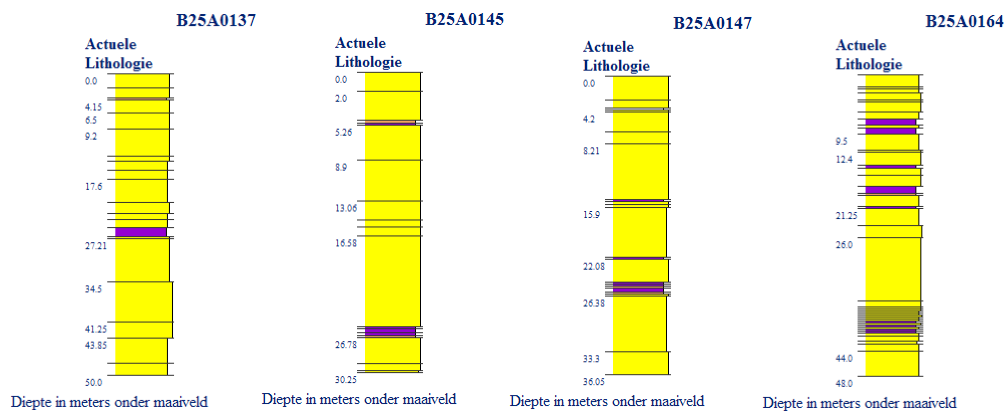
Figuur 33: Lithologie van de boorstaten DINO-loket; maaiveld op NAP+7,90 m, NAP+8,10 m, NAP+7,80 m en NAP+0,60 m
