taludbekleding van gezette steen, fase 0

hydraulische aspecten

verslag literatuurstudie

M 1795, deel II WL
co 255780 / 43 LGM

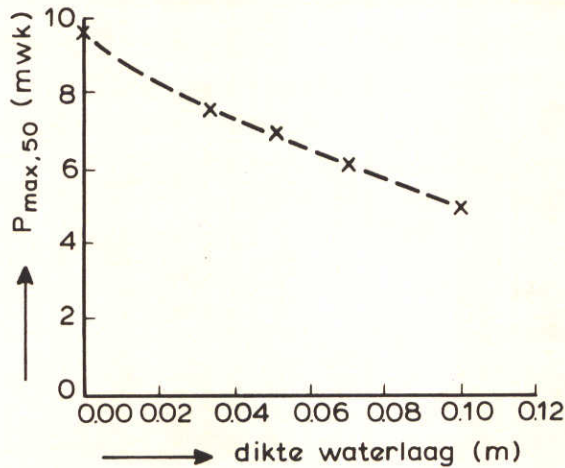
De maximale druk die door 50% van de waarnemingen wordt overschreden $P_{\max,50}$ in meters waterkolom, is uitgezet als functie van de dikte van de waterlaag. Bij een dikte van 0.1 m traden geen golfklappen meer op, maar alleen quasi-statische drukken.

In de publicatie uit 1976 zijn ook drukken op een vlak talud gegeven bij verschillende dikten van de waterlaag op het talud.

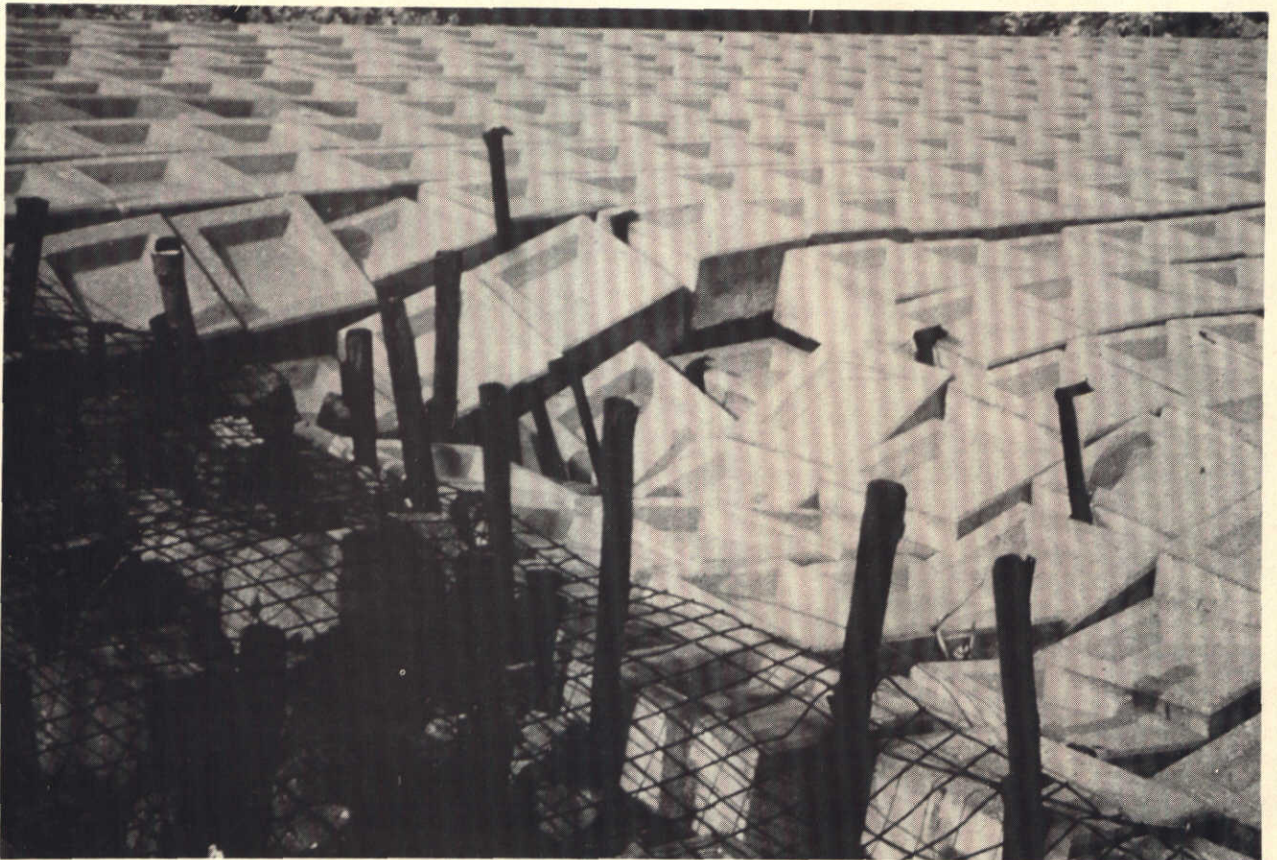
Eilanddijk te Vlissingen.

Voorbeeld van schade en provisorische reparatie aan een
bekleding van betonblokken $0,50 * 0,50 * 0,25 \text{ m}^3$ op klei.
(ter beschikking gesteld door ing. M.A. van Dijk,
Provinciale Waterstaat, Zeeland)

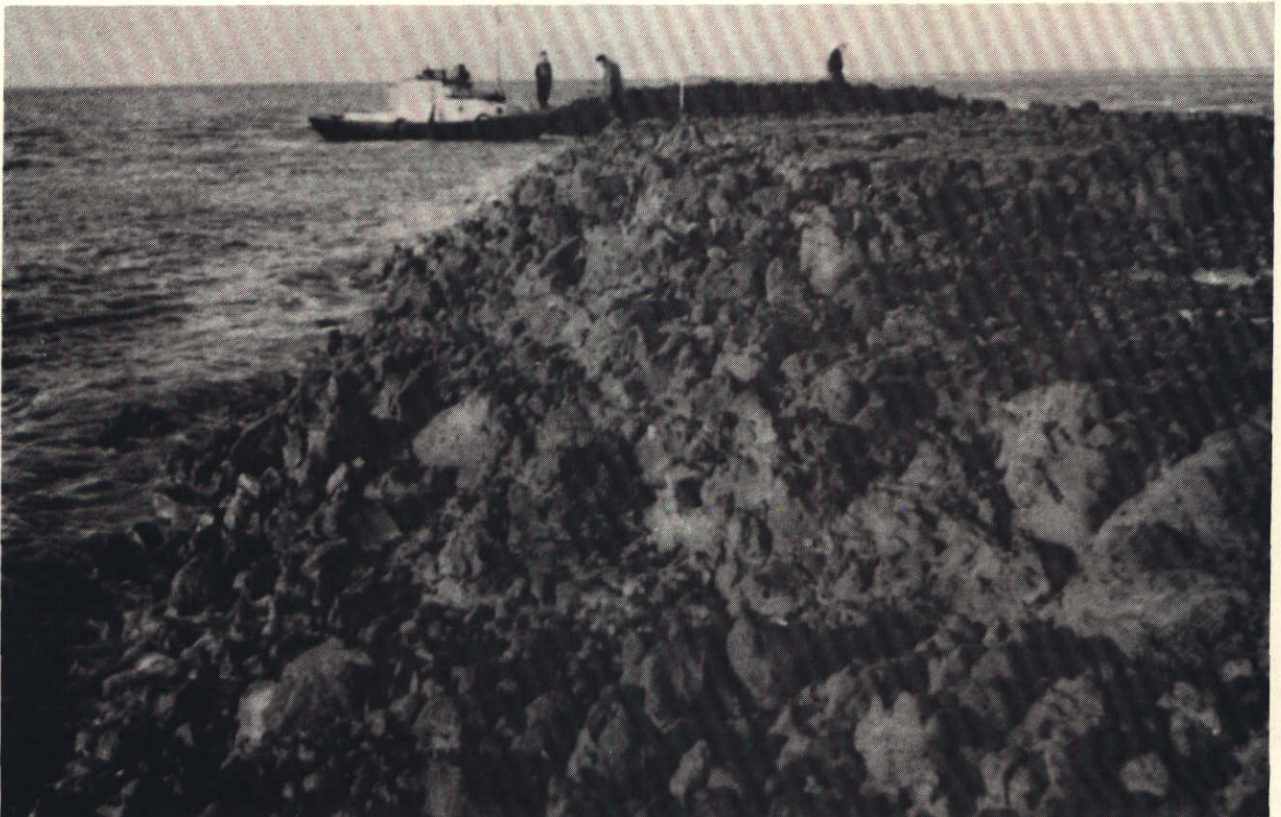
1

1. Op een 7 m diepe plaats worden proefdammen van potklei en keileem opgeworpen. De keileem (voorground) spoelt door de golfslag uitéén, de donker gekleurde potklei houdt wat langer stand.

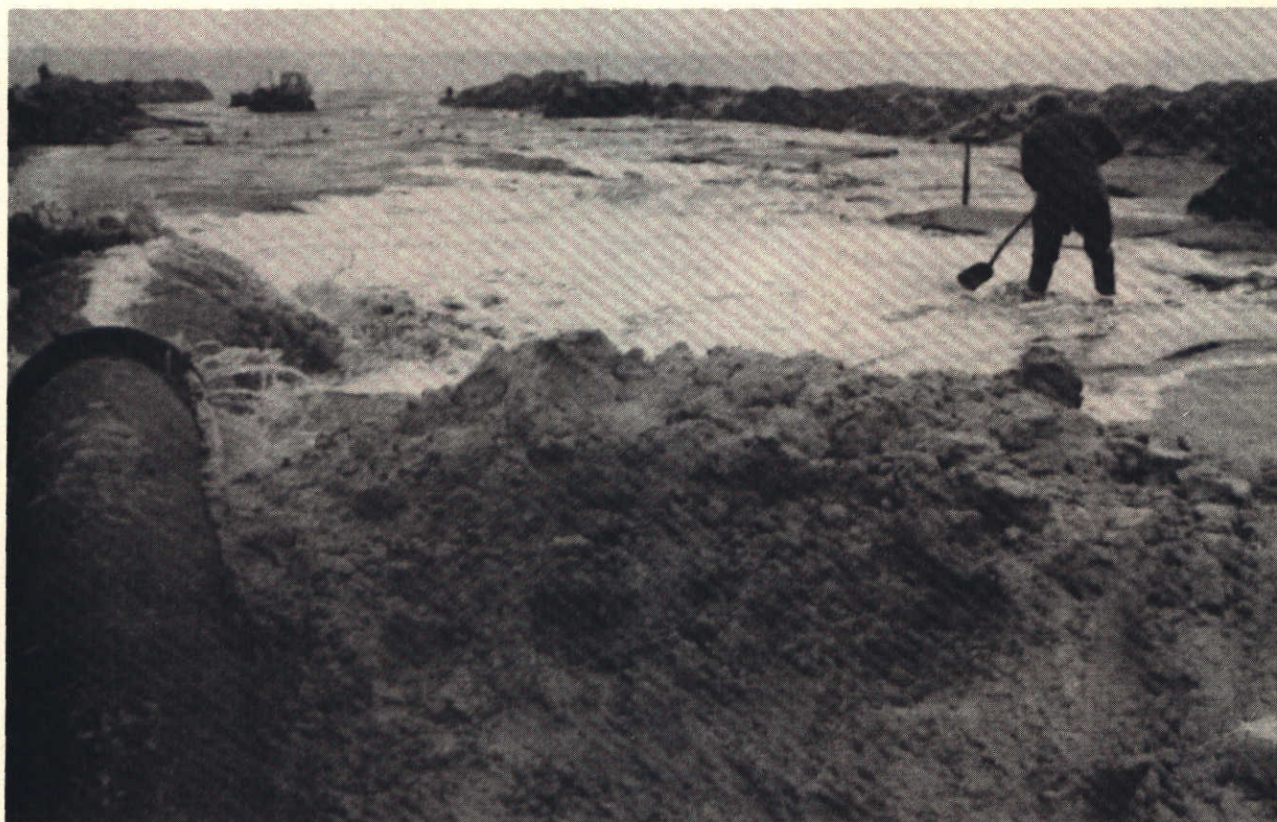
2

2. Het zandstort voor het dijkvak ten oosten van het werkeiland. Het zand kon in één stort tot de volle hoogte worden opgespoten, helling 1 : 70. Op de achtergrond de losplaats van het Vierhuizer Gat.
3. Een proefglooiing van betonblokken op grof grint tijdens een vrij heftige waterbeweging, die zich verradde door het optreden van „sputters” bij het passeren van een golfdal.
4. Deze betonblokken-glooiing, traditioneel gezet op een potkleidam, bleef nog jaren na de aanleg verzakken.

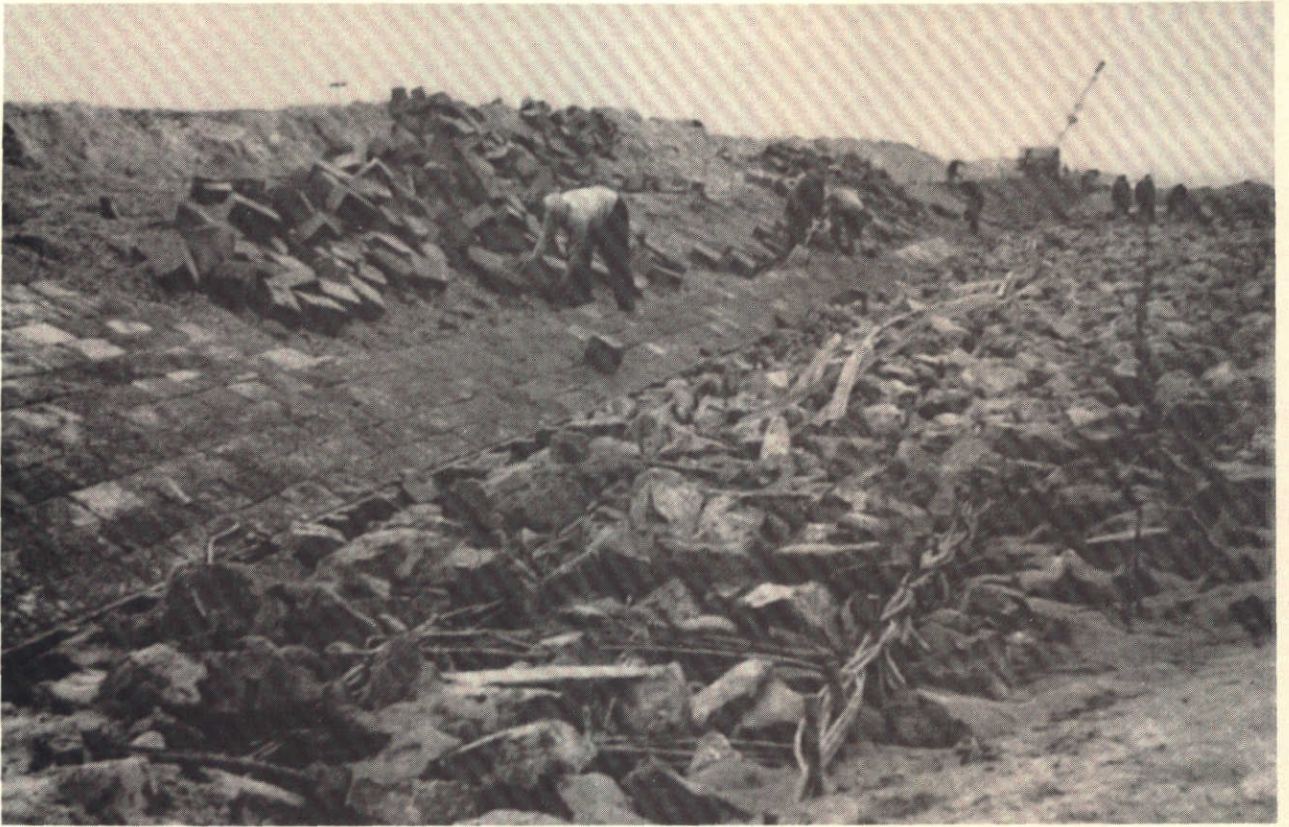
6

5. Blokken, gelegd in diagonaal-verband ook aan de Lauwerszeewerken, strak en goed sluitend, ondanks de vrij slechte ondergrond.
6. Het zetten van koperslabblokken op een tussenlaag van 8 cm grint 5/15 op mijnsteen heeft een vlot verloop.
7. Verzakking van een potklei-perskade na twee hoge waterstanden, waarbij het links gelegen terrein overstroomde. De zakking bedroeg ongeveer 0.80 m verticaal.

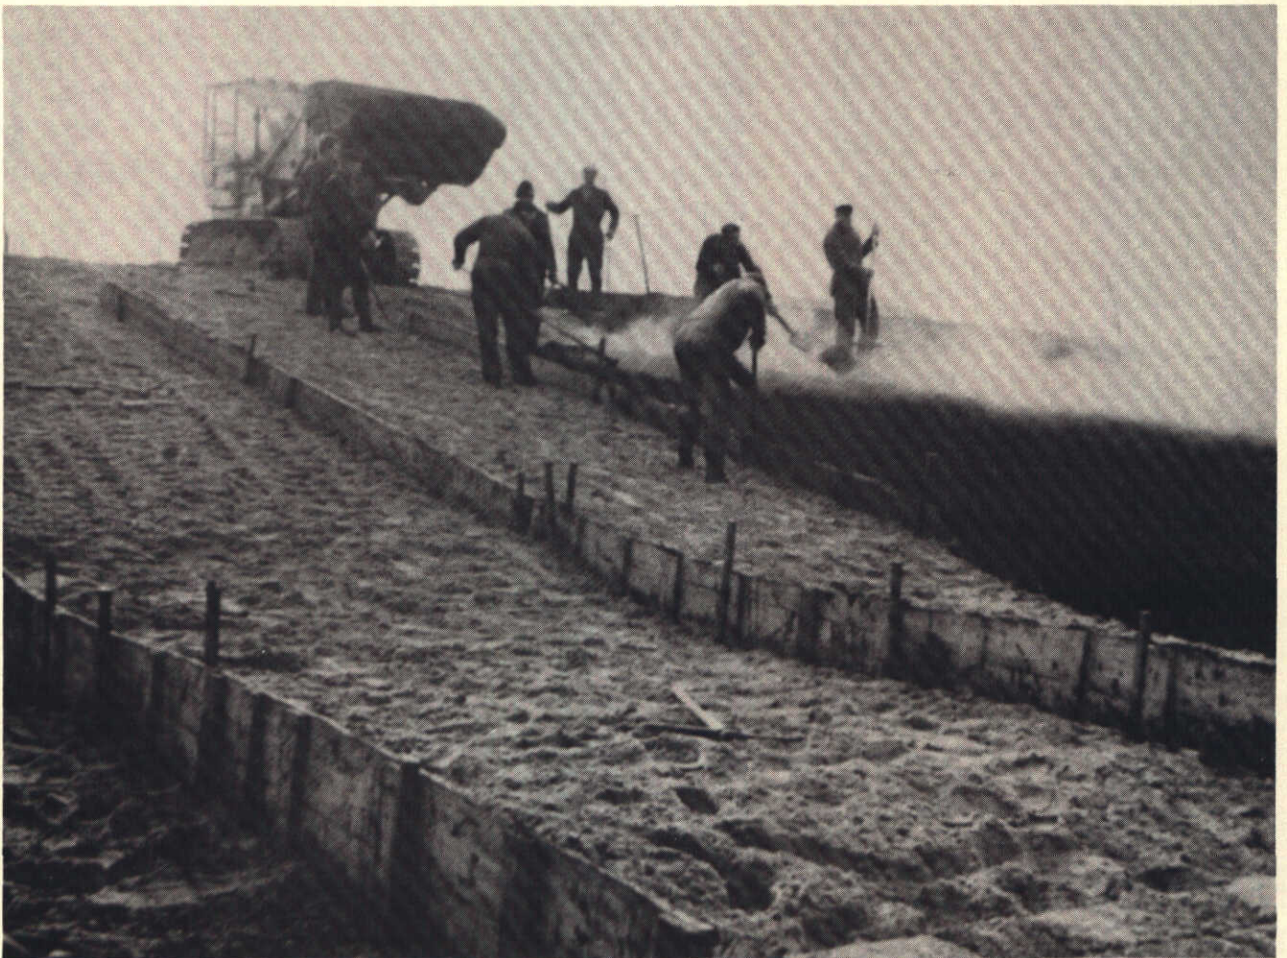
11. Asfalt van de Asfalt Combinatie Waddenzee (Kon. Mij. Wegenbouw en P. H. Offringa's aanneming en Wegenbouwbedrijf), heeft een rijke toepassing gevonden bij de Lauwerszeewerken. In 1963 werd 1500 m lengte met asfalt bekleed. De asfaltspecie wordt op het talud verwerkt met een „Drott”. Het wordt verdicht met een rol en een Bomag trilwals. De bekleding wordt met een slijtlaag afgedekt.

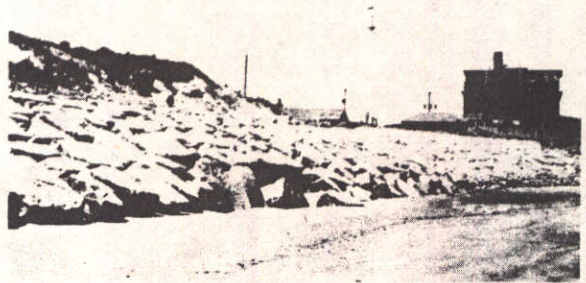
RIPRAP

Rock revetment at Chesapeake Bay, Md.

Zero-damage wave height: Depends on rock size.

Minimum of two layers of riprap armor recommended with adequate filter layer.

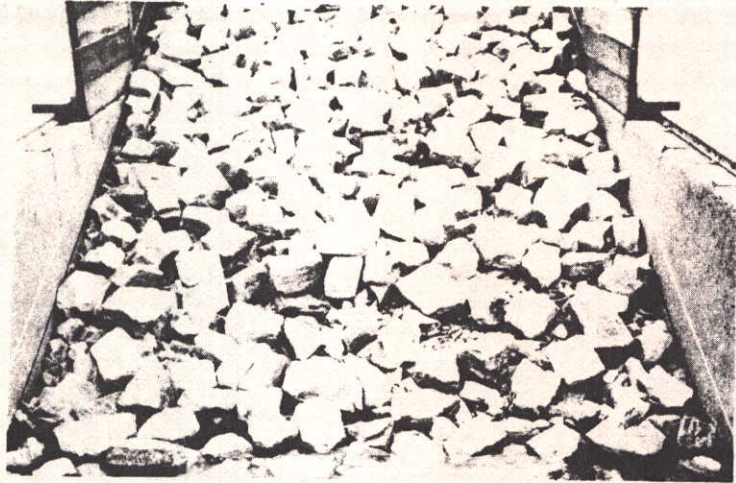
ROCK OVERLAY

Rock overlay in large wave tank at the Coastal Engineering Research Center (CERC).

Existing riprap bank damaged by 5-foot-high waves.

Overlay has stability equal to two layers of riprap for zero damage; however, overlay had only one-half the reserve stability as two layers of riprap.

Overlay could be used to upgrade a damaged riprap slope or as original construction.

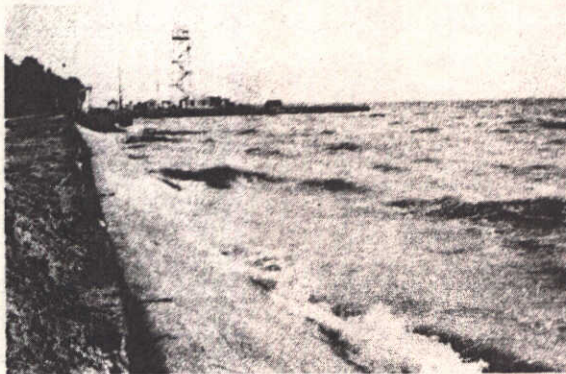
LOK-GARD

Lok-Gard revetment, Cedarhurst, Md.

Zero-damage wave height: 5 feet (determined in wave tank tests).

Revetment has little reserve stability.

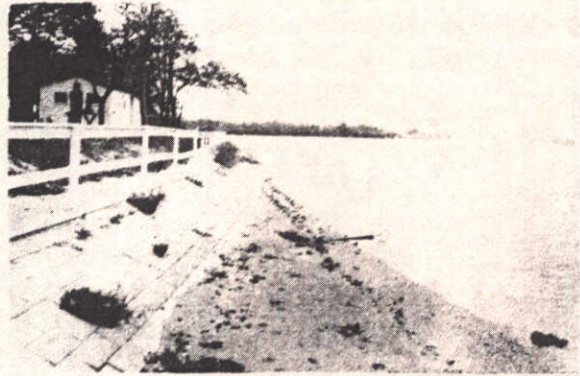
SHIPLAP BLOCKS

Patuxent River, Calvert County, Md.

Zero-damage wave height: Depends on unit size.

36- by 36- by 10-inch units weigh 1,400 pounds.

36- by 36- by 14-inch units weigh 1,600 pounds.

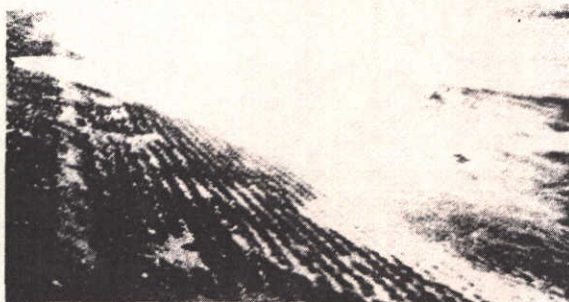
Holly Beach, La.

Revetment was subjected to five storms in first year and sustained minor damage (DeMent, 1969; Cox, 1971).

Zero-damage wave height about 2 feet. (McCartney and Ahrens, 1975).

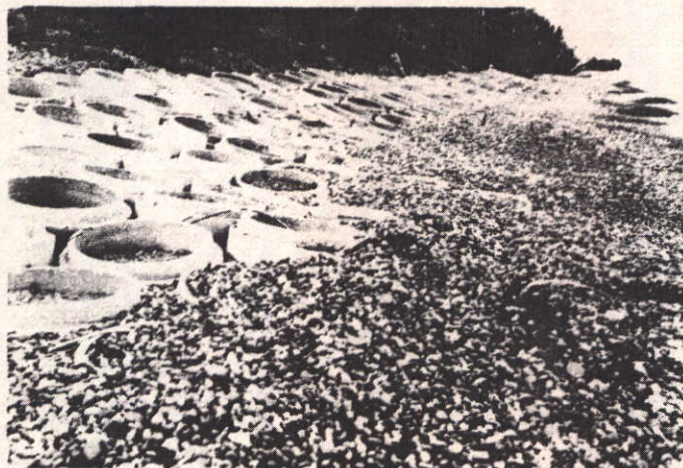
NAMI RINGS

Nami ring revetment, Little Girl Point, Mich.

Zero-damage wave height: 6.5 feet (model tests).
Wave runup: 0.6 to 0.7 compared to smooth slope (estimated).
Wave reflection: Moderate (estimated).

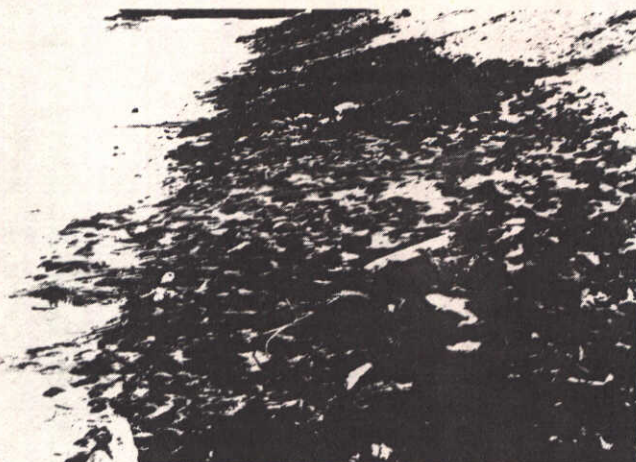
ROCK-ASPHALT MAT

Rock-asphalt mat revetment, Michiana, Mich. (Lake Michigan).

Zero-damage wave height: 2 to 4 feet (estimated).
Wave runup: 0.8 to 1 compared to smooth slope (estimated).
Wave reflection: High (estimated).

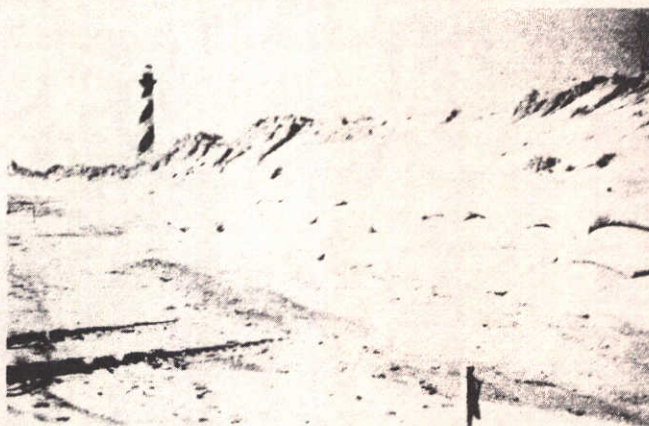
STACKED SAND-CEMENT BAGS

Stacked sandbags, Cape Hatteras, N.C.

Photograph illustrates the concept of sand-cement bags. Bags in photo are sand filled, not sand-cement.

Zero-damage wave height: Depends on bag size and structure thickness.

Both toe-scour and differential settlement could cause failure of structure.

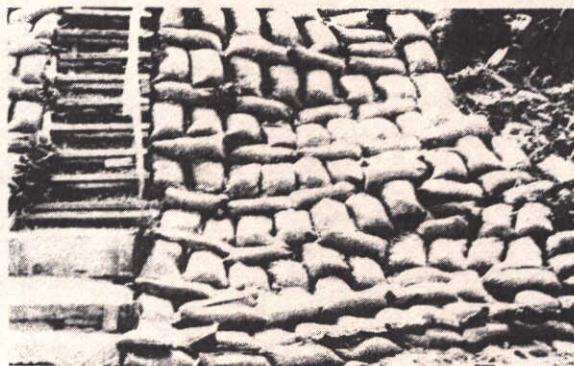
BLANKET SAND-CEMENT BAGS

Blanket sand-cement bags, Conneaut, Ohio (Lake Erie).

Design Factors:
Zero-damage wave height: Depends on bag weight.
Wave runoff: 0.6 to 0.8 compared to smooth slope.
Wave reflection: Moderate.

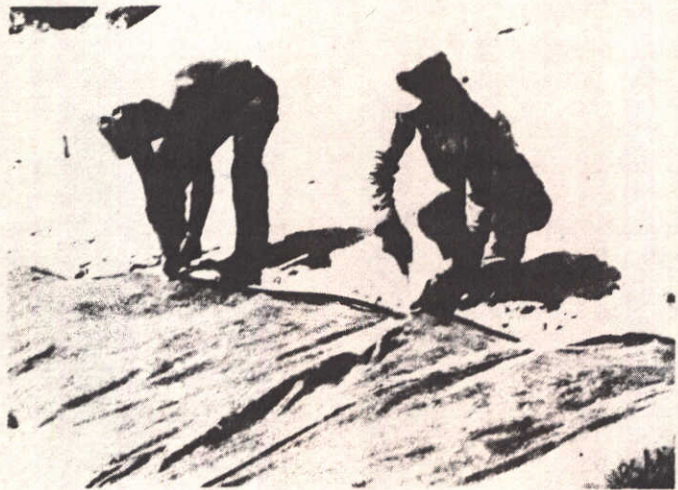
FILTER CLOTH

Filter cloth placement.

Design Factors:
Zero-damage wave height: 1 foot (estimated).
Wave runup: 0.9 to 1 compared to smooth slope (estimated).
Wave reflection: High (estimated).

Remarks:
Cloth would be easily damaged by vandalism and drifting debris.
