## **Zeetogang IJmond**

Een probleeminventarisatie naar de  
aanwezigheid van  
Conventionele Explosieven

W. van den Brandhof, MA  
– 30 november 2011

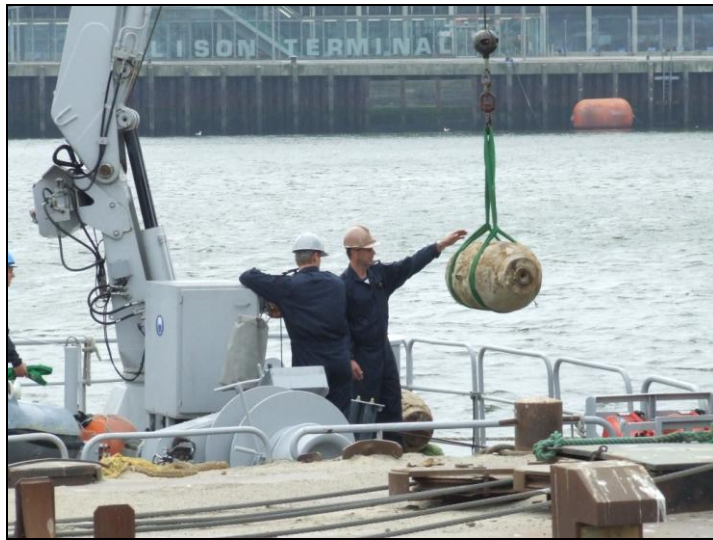
De in 2007 op het Middensluiseiland gevonden General Purpose 1000 ponders (een tweede exemplaar is op het schip zichtbaar)

In 2007 werd er op het Middensluiseiland een *General Purpose* 1000-ponder aangetroffen. Dit betrof een spontane vondst. Naar aanleiding van deze gebeurtenis heeft AVG in opdracht van Rijkswaterstaat een detectie- en benaderingsonderzoek uitgevoerd. Hierbij werd een tweede 1000-ponder, alsmede een zgn. *low order* aangetroffen. Voorafgaand aan de werkzaamheden was er een vooronderzoek uitgevoerd door een niet gecertificeerde partij. De door AVG uitgevoerde werkzaamheden staan bekend onder het projectnummer 275615.

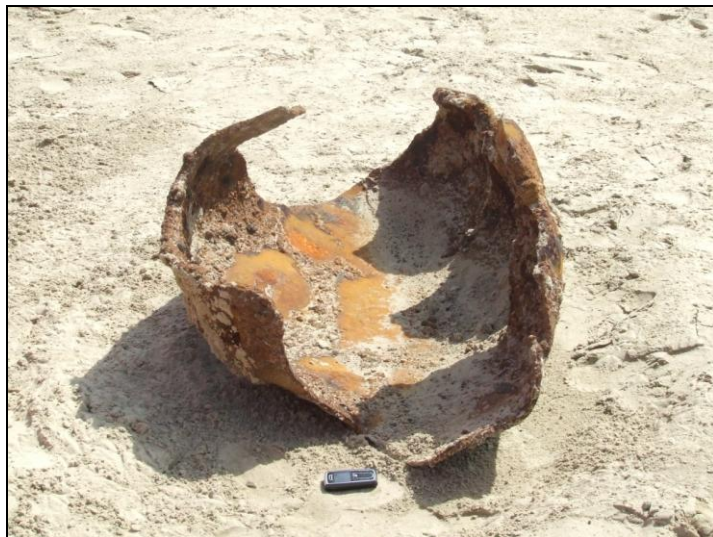
De in 2007 op het Middensluiseiland gevonden low order (afwerpmunitie die slecht gedetoneerd is)

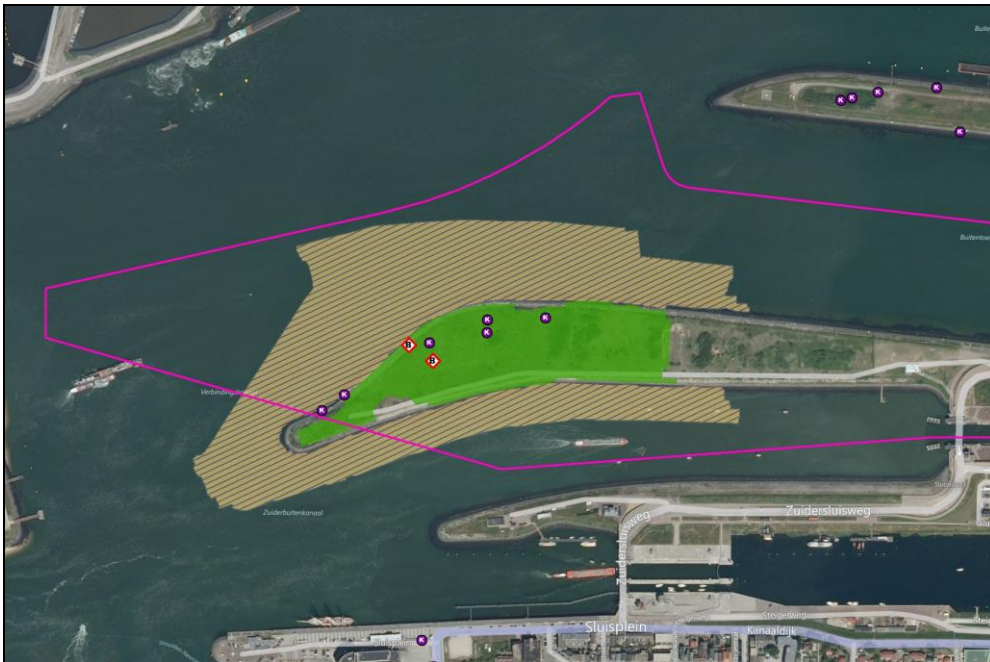
De door civiele explosieven opruimingsbedrijven onderzochte gebieden. In groen: het door AVG vrijgegeven gebied. Geel gearceerd: het (grotendeels) door Saricon gedetecteerde gebied. In paarse cirkels: kraters. Rode vierkanten: locaties aangetroffen afwerpmunitie.

In het onderzoeksgebied werden in totaal 119 digitaal ingemeten locaties nader onderzocht en vrijgegeven. Daarnaast werden er ruim 45 locaties analoog ingemeten, benaderd en vrijgegeven. De 1000 ponders werden aangetroffen op respectievelijk 3 en 2.5 meter minus maaiveld. Daarnaast werden er bomscherven gevonden.

Het oppervlakedetectie onderzoek van AVG op het Middensluiseland kreeg een vervolg in de vorm van waterbodemdetectie door de firma Bitek (rapport Saricon d.d. 20-07-2007 met de documentcode 72325-DR-01). De zoekopdracht betrof de detectie van afwerpmunitie van 250 lbs en groter met behulp van een surveyboot, die was uitgerust met 8 cesium vapor detectoren die gradiometrisch in paren waren opgesteld. Uit de rapportage blijkt, dat niet overal in het te onderzoeken gebied kon worden gedetecteerd als gevolg van de aanwezigheid van een laadstation en langsvarend groot scheepvaartverkeer.

Naar aanleiding van de resultaten van het uitgevoerde waterbodemdetectieonderzoek werden door middel van BRL-OCE gecertificeerde duikers de gedetecteerde verdachte objecten benaderd (proces-verbaal van oplevering Saricon d.d. 19-07-2007 met de documentcode 72325-PvO-01). Op locatie 190 werden scherven van een gedetoneerde bom aangetroffen. Let op: niet alle gedetecteerde significante uitslagen werden door de duikers van Saricon benaderd c.q. vrijgegeven. De vrijgave betrof een vrijgave van punten in plaats van de vrijgave van een geheel gebied.

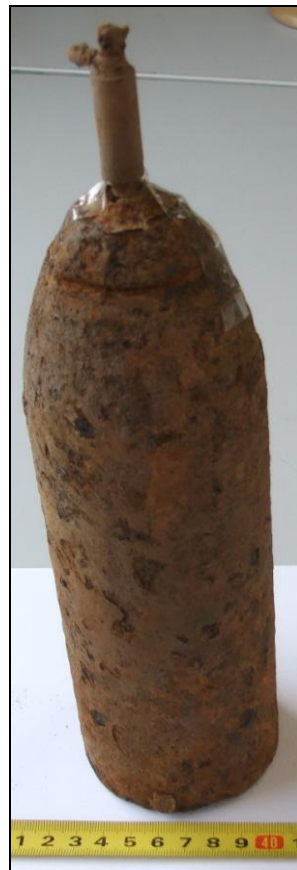
*Behilfsmine*

AVG werd in 2007 bij de uitvoering voor een project voor RWS in Schoorlham met een vergelijkbare situatie geconfronteerd. Hoewel er geen feitelijke aanwijzingen waren voor de aanwezigheid van mijnen, werden er toch geïmproviseerde *Behilfsminen* aangetroffen. Deze werden gebruikt ter ondermijning van prikkeldraadversperringen (in combinatie met houten palen), bijvoorbeeld om landingen van parachutisten en/of zweefvliegtuigen te verhinderen. In het geval van Schoorlham betrof het brisantgranaten van een 75 mm loopgraafmortier, die bij de Nederlandse strijdkrachten in gebruik waren. De Duitsers hadden de ontsteker van deze buitmunie aangepast en voorzien van de trekontsteker (valstrik) Z.Z. 35.

Hoewel feitelijk niet aantoonbaar, sluiten wij zeker niet uit dat de prikkeldraadversperringen in het onderzoeksgebied oorspronkelijk ondermijnd waren. Het tactische doel was duidelijk: het zo goed mogelijk ter verdediging inrichten van het belangrijke sluizencomplex.

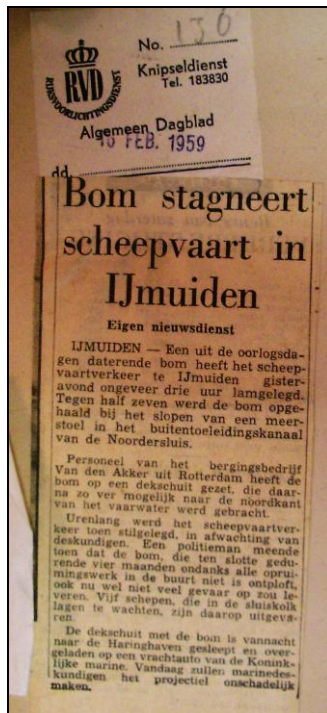
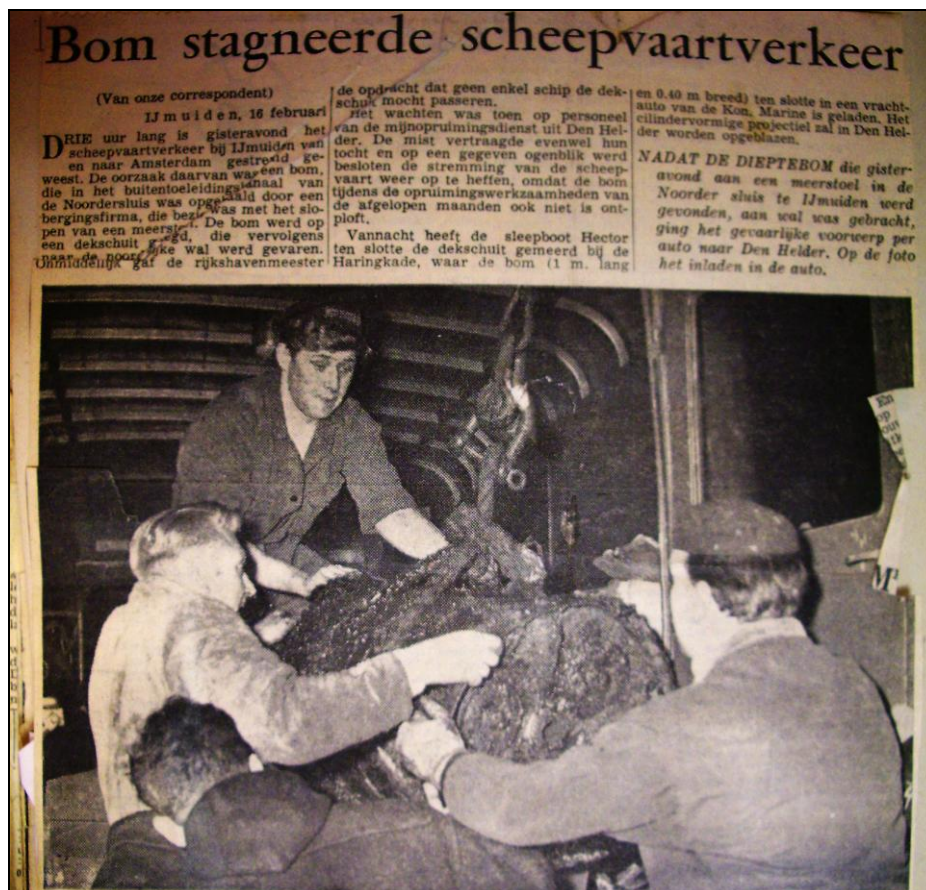
Vondst dieptebom bij de Noordersluis in 1959

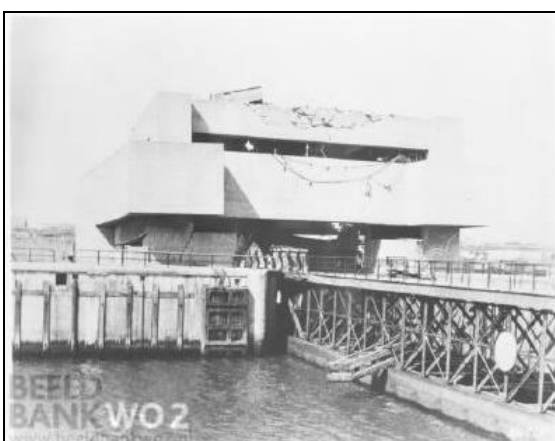
'Het Binnensluishoofd van de Noordzeesluis (de grote sluis). Deze werd niet gebombardeerd. De schade, welke hieraan werd toegebracht, werd veroorzaakt door het laten springen van dieptebommen in de sluis- en deurkom en door springladingen in het bedieningsgebouw. Dit gebeurde na "Dolle Dinsdag". Uit dit citaat blijkt, dat er dieptebommen werden gebruikt. Dit verklaart mogelijk de in paragraaf 2.6 genoemde vondst van een dieptebom in 1959.
