technische adviescommissie voor de waterkeringen

TAW-A3.8416

STERKTE VAN HET BUITEN-
BELOOP VAN EEN "GROENE
DIJK" TIJDENS EEN
SUPERSTORMVLOED

WL/M 1980
mei 1984

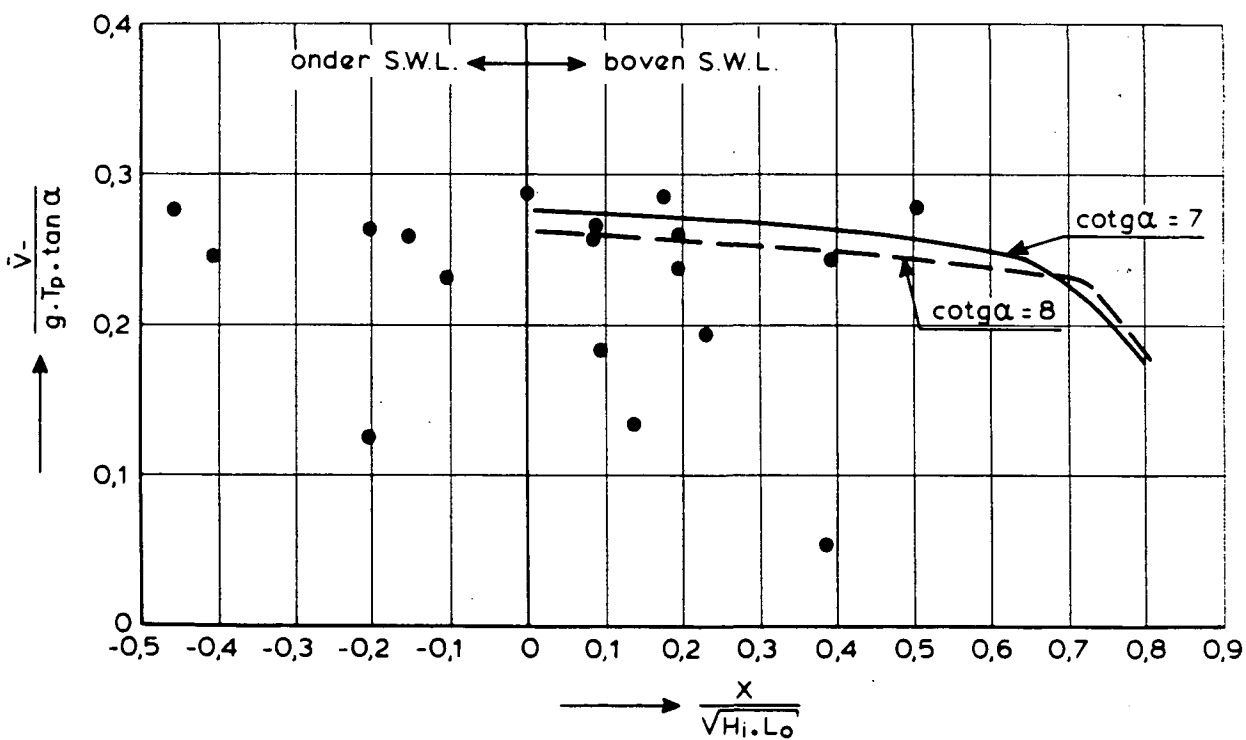
FIG. 16

- AZTM - meting proef P01 (zie tabel 9)
- relatie volgens Roos [4] voor $\cot\alpha = 7$
- - - - - geschatte relatie voor $\cot\alpha = 8$ op basis van Roos []

UITWERKING AZTM SNELHEIDSMETINGEN

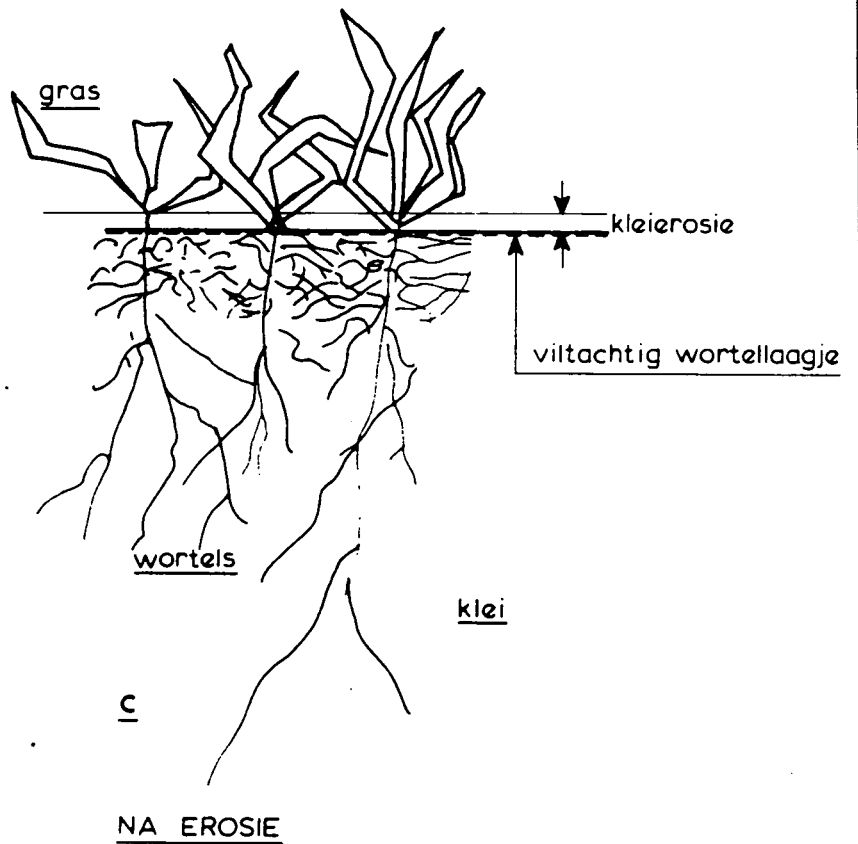
FIG. 22

MECHANISME KLEI - EROSIE EN
VORMING WORTELLAAGJE

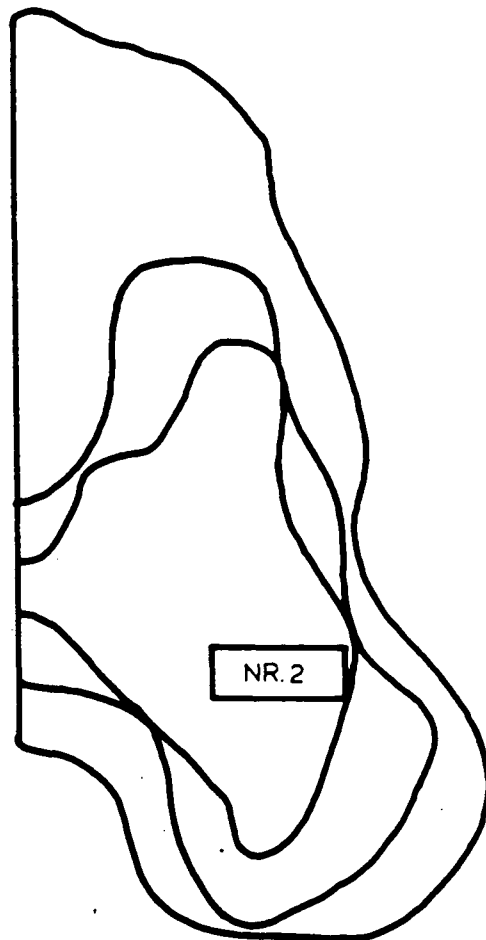
FIG. 24

T = 8 uur

Ouur tot 8uur

SCHADE -ONTWIKKELING GAT NUMMER 2, N.A.P. +5,00m

de meest doorwortelde zone is aangebracht. De uitbreiding van schade is ontstaan doordat de rand van een gat op enige diepte werd ondermijnd door een voortgaande erosie van minder dicht doorwortelde klei. Door deze ondermijning scheurde vervolgens de goed doorwortelde toplaag af door de combinatie van golfbelasting en eigen gewicht. Om een voortschrijdende schadeontwikkeling te krijgen moet de golfbelasting dus een aangrijpingspunt vinden in een slecht doorwortelde zone.

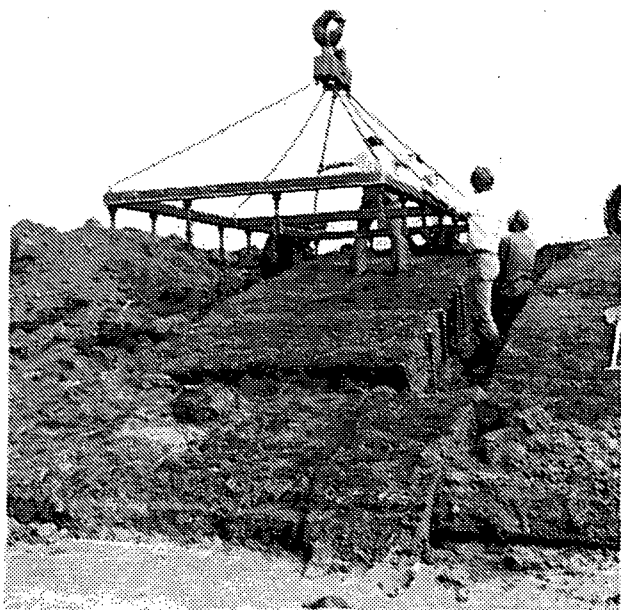
FOTO 1

SNIJDEN VAN GRASZODEN OP DE DIJK BIJ
DE WESTHOEK

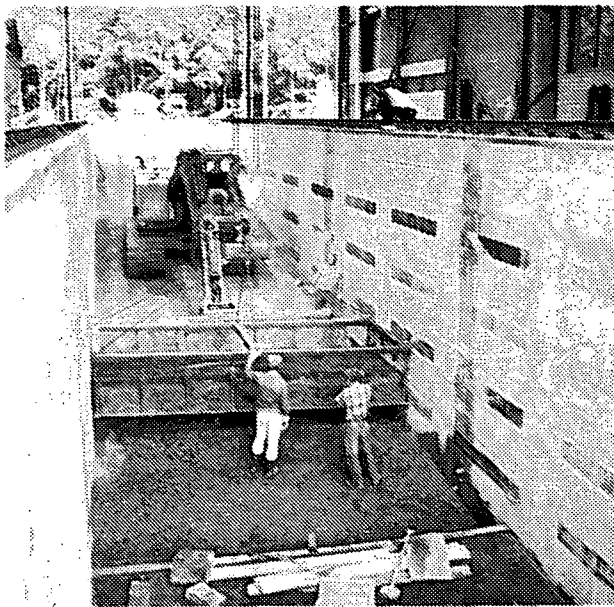
FOTO 2.

AANBRENGEN EN VERWERKING VAN DE KLEILAAG
EN DE GRASZODEN IN DE DELTAGOOT

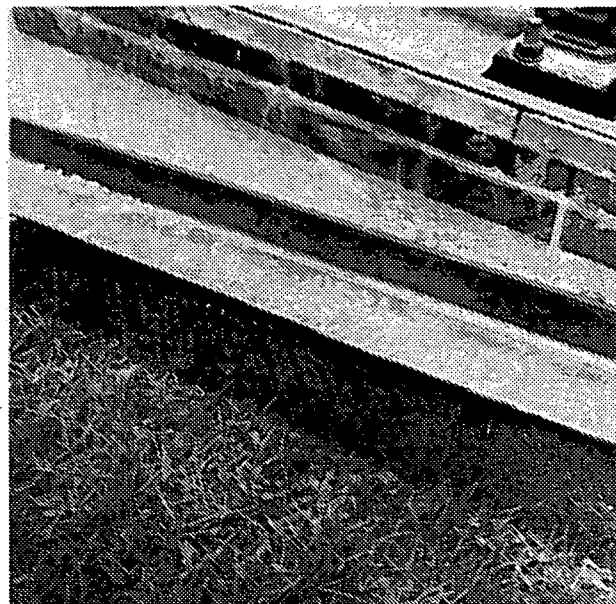
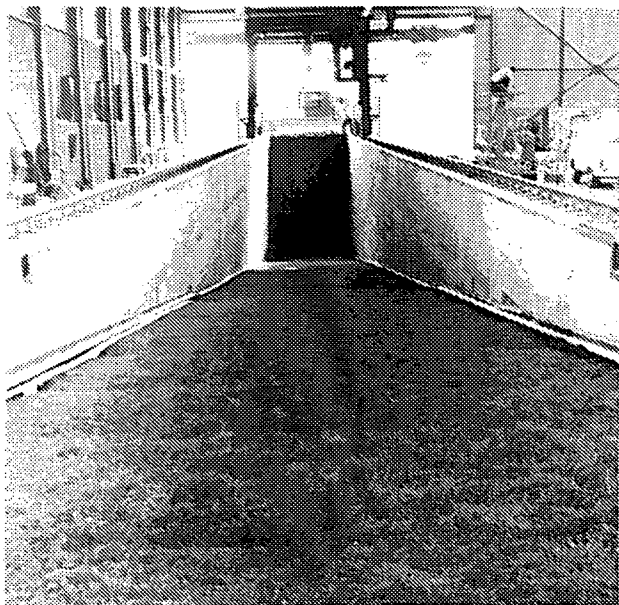
FOTO 3

- AANSLUITING GRASMAT - GOOTWAND
- GEREED GRASTALUD
- AANVANG GETIJPROEF (P01)

Tijdens de rustperiode voor het grastalud is speciale aandacht gegeven aan de afwerking van de naden tussen de afzonderlijke zoden en aan de aansluiting met de gootwand. Op plaatsen waar de naden niet volledig waren gesloten zijn die opgevuld met klei, die vervolgens is verdicht.

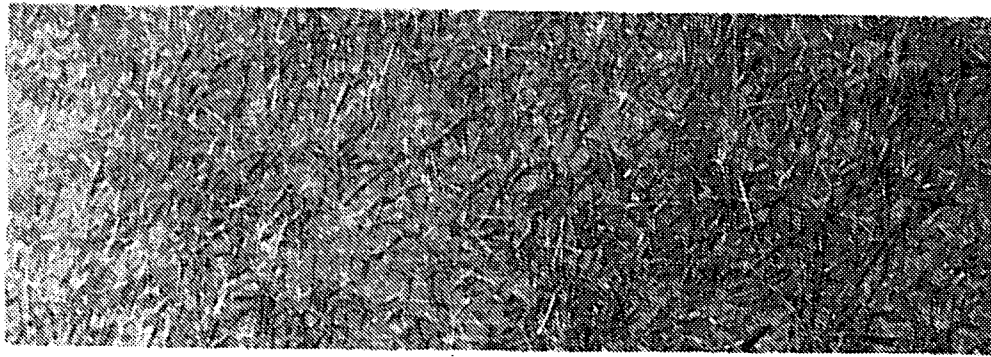
na 0 uur golven
(aanvang proef)

na 8 uur golven

na 15 uur golven

na 21 uur golven

na 29 uur golven
(einde proef)

VEROUDERING VAN DE GRASMAT GEDURENDE
DE GETIJPROEF

Na de schade-ontwikkelingsproef kan voor grote delen van het talud nauwelijks nog worden gesproken van een groene dijk. Het oppervlak van het talud, voor zover aan langdurige golfaanval blootgesteld bestaat uit een viltachtig laagje wortels, waarop een laagje klei van enkele millimeters dikte is neergeslagen. Deze klei is voornamelijk afkomstig uit de geërodeerde gaten ① en ②. Met uitzondering van de 4 gaten is echter nergens schade op het talud opgetreden, ook niet in de zwaar aangevallen zone, op hetzelfde niveau als de gaten, maar daarnaast gelegen. Blijkbaar is de sterkte van de toplaag en de erosiebestendigheid daarvan zodanig dat geen spontane schade optreedt.
