*verlenging van de functionele levensduur
van nieuwe kantoren*

Michaël Gan

P5 presentatie | 10 april 2014

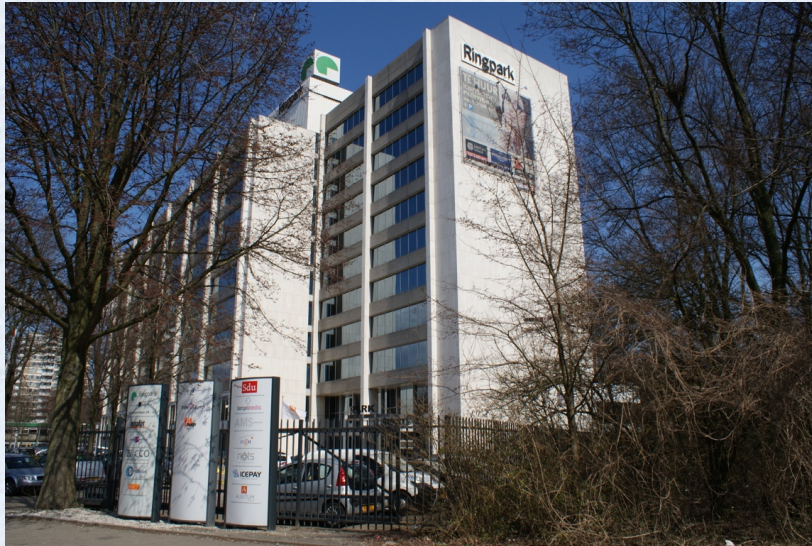
Ringpark fysieke analyse

Gebouweigenschap	Indicator	FA	Verklaring
Parkeergelegenheid	1 parkeerplek per 125 m2 VVO	+	228
Vorm	Bijzonder opvallend project	-	2 geschakelde langgerekte blokken
Plattegrondindeling	Vrij indeelbaar	+	Ja
	Gevelstramien 1,8m; veelvoud 0,6 en/of < 3,6 m; geen veelvoud 0,6m en/of >3,6m	+	Gevelstramien 2,7m
	Stramien > 8m	-	10,8m
Vrije hoogte verdieping	Hoger dan 2,6m	+	bouwhoogte 3,45/ vrije hoogte 3
Interieur - grootte entree	Hoogte entree minimaal hoger dan std verdieping	+	Dubbelhoog 6,80m
	Ruimtelijkheid - gebruik van vides	+	Ja
	Ruimtelijkheid - glasgevel	+	Ja
Routing	Aanwezige stijgpunten 2 of meer	+	2 stijgpunten
	Aantal liften > 3	+	4 liften
Uiterlijke verschijning - materiaal gebruik	Hoogwaardig - standaard of sober	++	Hoogwaardig: Natuurstenen gevel met reflecterende raamstroken
	Technische staat	+	Goed
Uiterlijke verschijning - herkenbaarheid gebouw	Opvallende architectuur	-	Nee
	Zichtbaar vanaf ontsluitingswegen	+	Ja

Uiterlijke verschijning - herkenbaarheid entree	Logische locatie in het gebouw	+	logisch
Comfort - daglicht	Voldoende natuurlijk licht	+	goed; 50-70%;28%
Comfort - type zonwering	Aanwezigheid	+	Ja binnen, huurder zonreflecterende isolerende ramen
Comfort - operationele ramen	Aanwezigheid	-	Nee
Comfort - klimaatbeheersing	Klimaatinstallatie	+	Volledige airco
Faciliteiten	Aanwezigheid gezamenlijke receptie	+	Aanwezig
	Aanwezigheid bedrijfsrestaurant	+	Aanwezig
	Aanwezigheid verdieping-pantry	+	Aanwezig
Interieur - materiaalgebruik	Hoogwaardig - standaard of sober	++	hout icm tapijt vloerbedekking
Interieur - afwerking	Technische staat	+	Goed

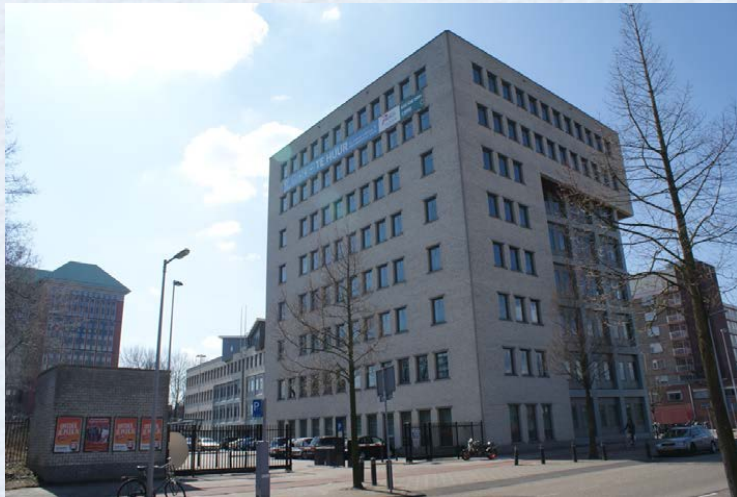
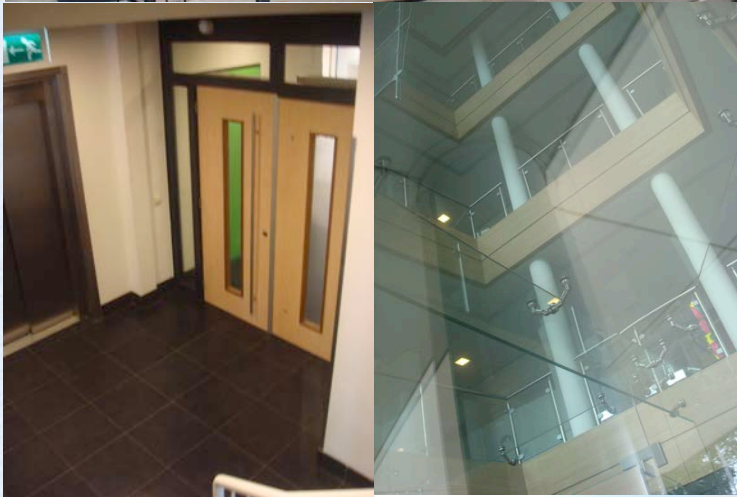
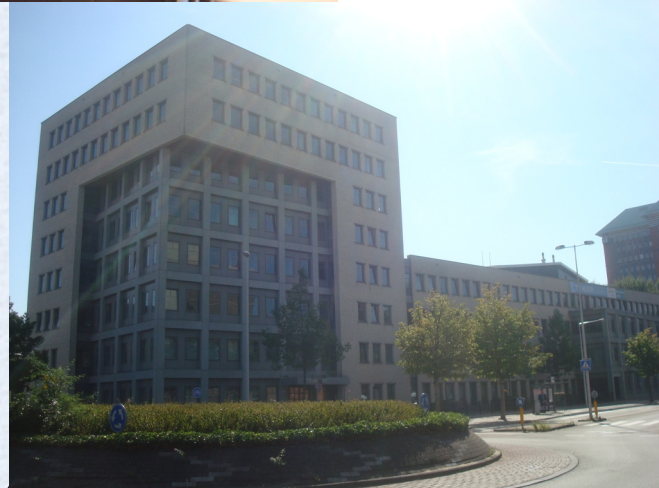
Trivium fysieke analyse

Gebouweigenschap	Indicator	FA	Verklaring
Parkeergelegenheid	1 parkeerplek per 125 m2 VVO	+	151
Vorm	Bijzonder opvallend project	-	hoog blok met lage vleugel
Plattegrondindeling	Vrij indeelbaar	+	Ja
	Gevelstramien 1,8m; veelvoud 0,6 en/of < 3,6 m; geen veelvoud 0,6m en/of >3,6m	++	Gevelstramien 1,8m
	Stramien > 8m	+	Stramien 1,8m
Vrije hoogte verdieping	Hoger dan 2,6m	+	bouwhoogte 3,4m/ vrije hoogte 2,8m
Interieur - grootte entree	Hoogte entree minimaal hoger dan std verdieping	+ en -	4 verdiepingen hoog/std verdieping hoogte
	Ruimtelijkheid - gebruik van vides	+ en -	Ja en nee
	Ruimtelijkheid - glasgevel	+ en -	Ja en nee
Routing	Aanwezige stijgpunten 2 of meer	+	2 stijgpunten
	Aantal liften > 3	-	2 liften en 2 liften
Uiterlijke verschijning - materiaal gebruik	Hoogwaardig - standaard of sober	+	Standaard: Gemetselde gevel, lichte kleur, in contrast met donkere aluminium prefab delen
	Technische staat	+	Goed

Uiterlijke verschijning - herkenbaarheid gebouw	Opvallende architectuur	-	Nee
	Zichtbaar vanaf ontsluitingswegen	+	Ja
Uiterlijke verschijning - herkenbaarheid entree	Logische locatie in het gebouw	+	Alle 3 logisch
Comfort - daglicht	Voldoende natuurlijk licht	+	goed; 30-50%; 16%
Comfort - type zonwering	Aanwezigheid	+	Ja binnen, lamellen zonreflecterende ramen
Comfort - operationele ramen	Aanwezigheid	+	Ja
Comfort - klimaatbeheersing	Klimaatinstallatie	+	Mechanische ventilatie met topkoeling
Faciliteiten	Aanwezigheid gezamenlijke receptie	+ en -	Wel en niet aanwezig
	Aanwezigheid bedrijfsrestaurant	-	Niet aanwezig
	Aanwezigheid verdieping-pantry	+	Aanwezig
Interieur - materiaalgebruik	Hoogwaardig, standaard of sober	++ en +	Houten vloer met glas wanden en standaard bekleding
Interieur - afwerking	Technische staat	+	Goed

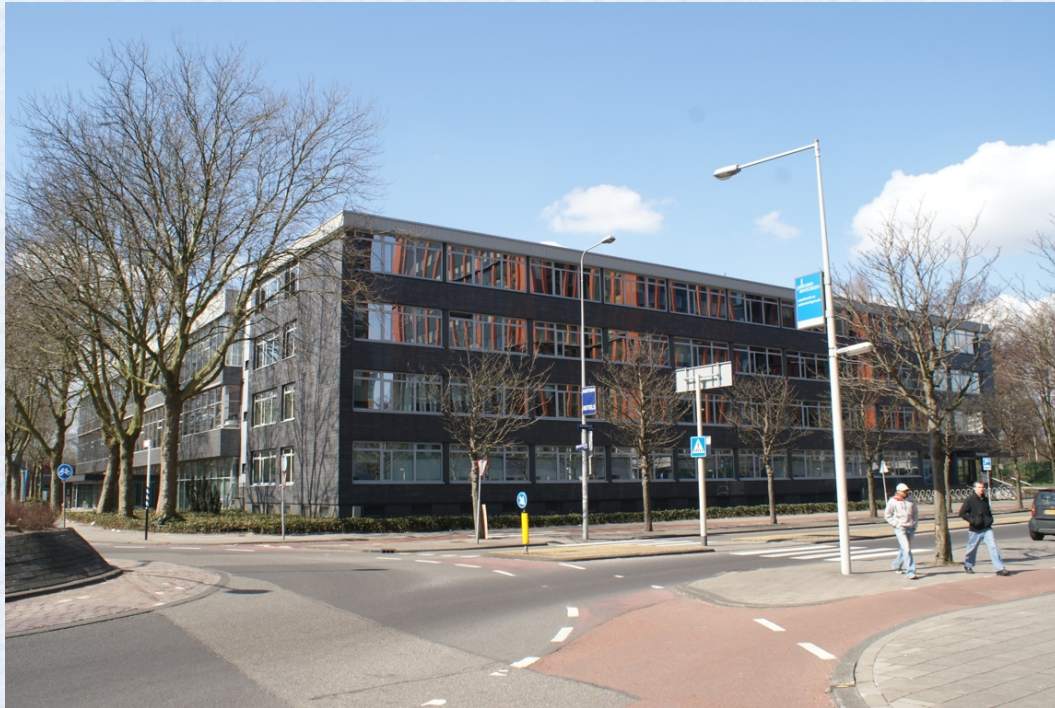
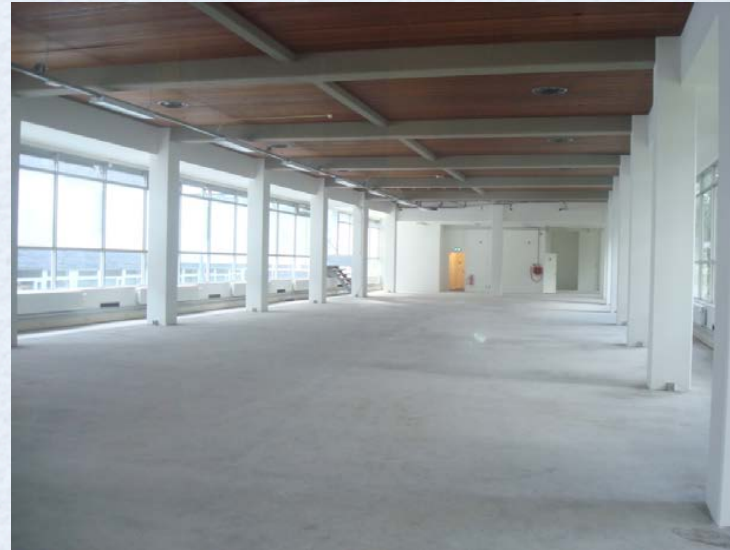
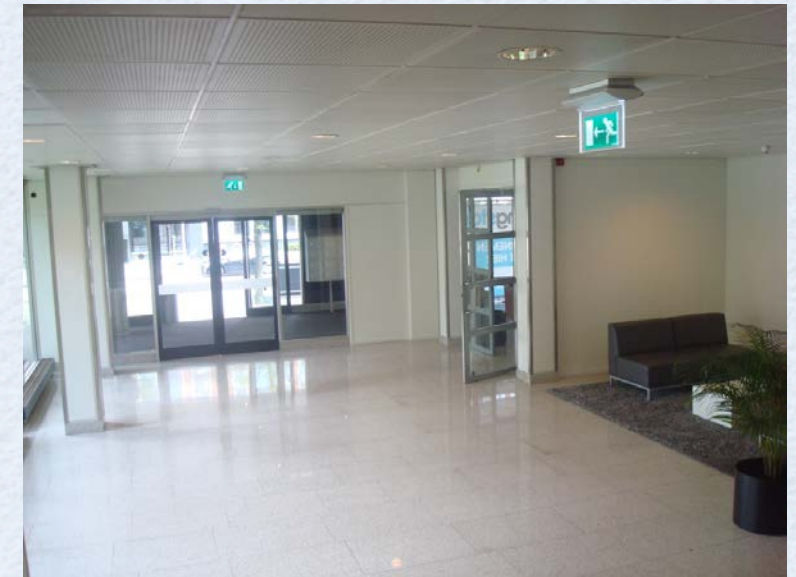
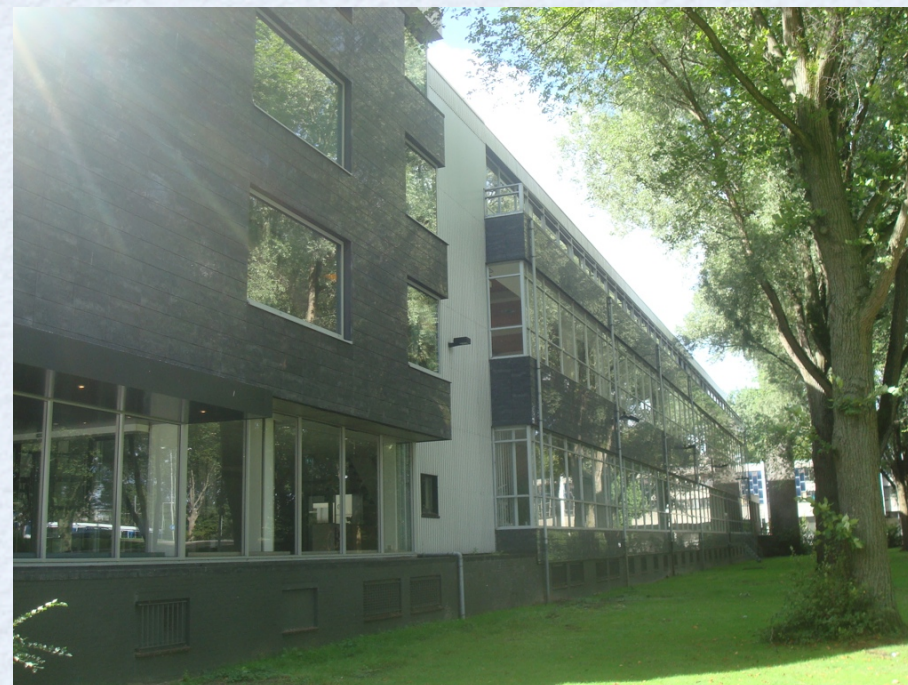
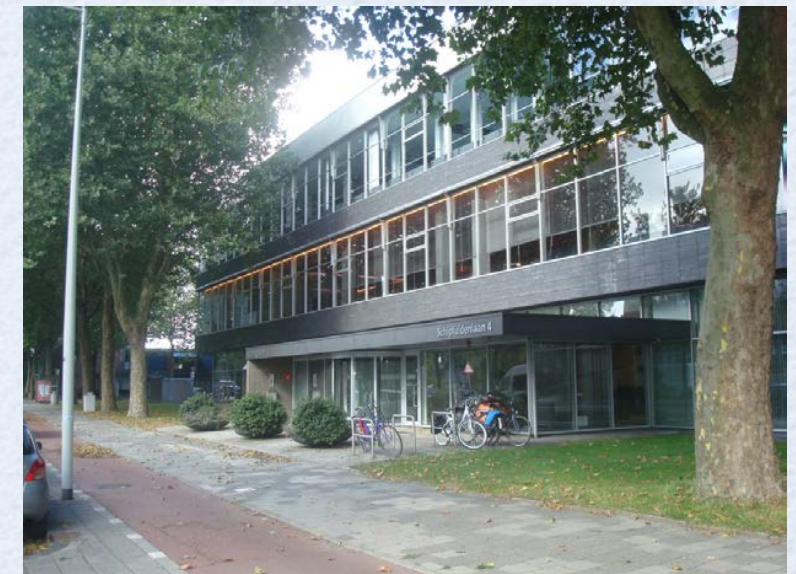
Koningshof

Bouwjaar | 1964
Oppervlakte | 12.500 m²
Huidige aanbod | 6.815 m²
Leegstandsniveau | 55%
Aantal gesproken huurders | 3

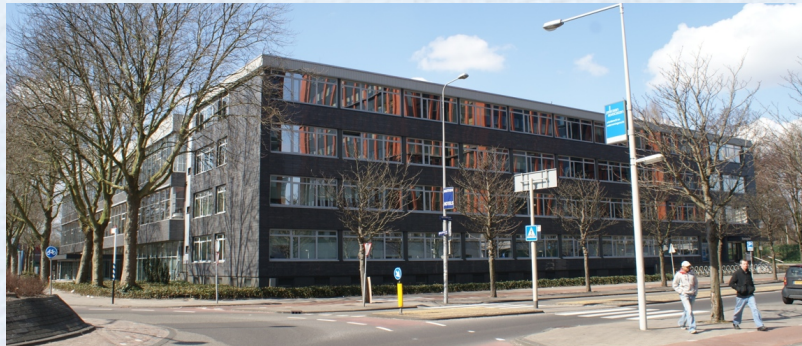
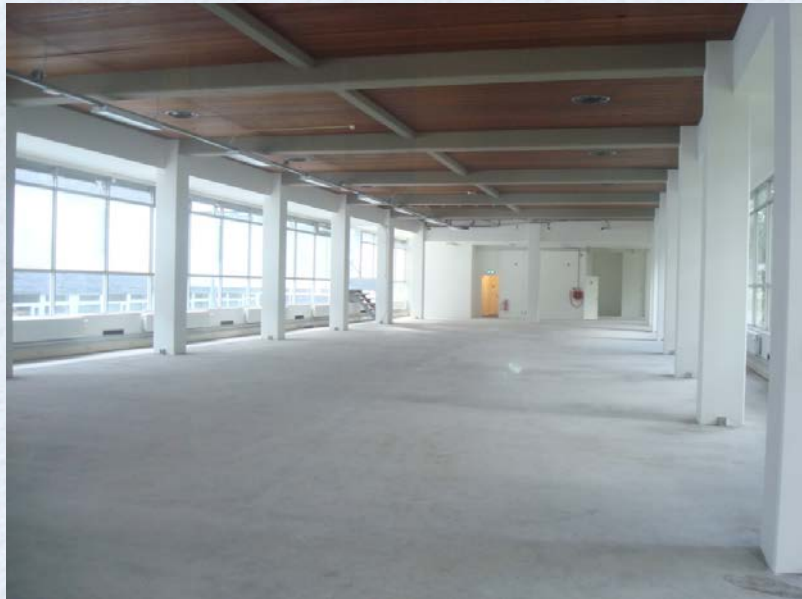
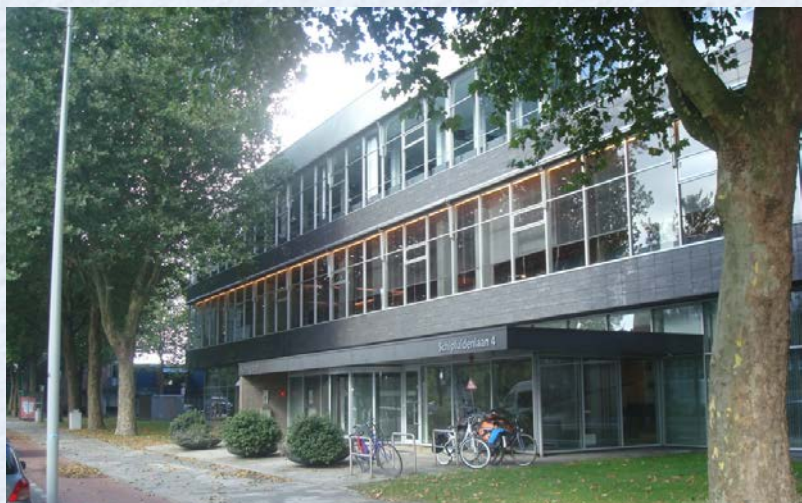
Koningshof fysieke analyse

Gebouweigenschap	Indicator	FA	Verklaring
Parkeergelegenheid	1 parkeerplek per 125 m2 VVO	+	Aanname 100
Vorm	Bijzonder opvallend project	-	laag blok
Plattegrondindeling	Vrij indeelbaar	-	Beperkt indeelbaar
	Gevelstramien 1,8m; veelvoud 0,6 en/of < 3,6 m; geen veelvoud 0,6m en/of >3,6m	+	Gevelstramien 1,75m
	Stramien > 8m	+	Stramien 5,25m
Vrije hoogte verdieping	Hoger dan 2,6m	+	bouwhoogte 3,4m/ vrije hoogte 2,8m
Interieur - grootte entree	Hoogte entree minimaal hoger dan std verdieping	- en -	Beiden std verdiepinghoogte
	Ruimtelijkheid - gebruik van vides	- en -	Beiden geen vides
	Ruimtelijkheid - glasgevel	+ en +	Beiden glasgevel
Routing	Aanwezige stijpunten 2 of meer	+	2 stijpunten
	Aantal liften > 3	+	3 liften aanwezig
Uiterlijke verschijning - materiaal gebruik	Hoogwaardig - standaard of sober	++	Hoogwaardig: gemetselde gevel op een natuurstenen plint en opvallend dak
	Technische staat	+	Goed
Uiterlijke verschijning - herkenbaarheid gebouw	Opvallende architectuur	-	Nee

Zichtbaar vanaf ontsluitingswegen	-	Nee
Uiterlijke verschijning - herkenbaarheid entree	Logische locatie in het gebouw	+	Alle 2 logisch
Comfort - daglicht	Voldoende natuurlijk licht	+	goed; 50-70%; 43%
Comfort - type zonwering	Aanwezigheid	+	ja, buiten, zonneschermen, zonwerende ramen
Comfort - operationele ramen	Aanwezigheid	-	Nee
Comfort - klimaatbeheersing	Klimaatinstallatie	+	Mechanische ventilatie met topkoeling
Faciliteiten	Aanwezigheid gezamenlijke receptie	+ en -	Wel en niet aanwezig
	Aanwezigheid bedrijfsrestaurant	-	Niet aanwezig
	Aanwezigheid verdieping-pantry	+	Aanwezig
Interieur - materiaalgebruik	Hoogwaardig, standaard of sober	++ en -	Lichte natuurstenen vloer en standaard vloerbedekking
Interieur - afwerking	Technische staat	+ en -	Goed en slecht

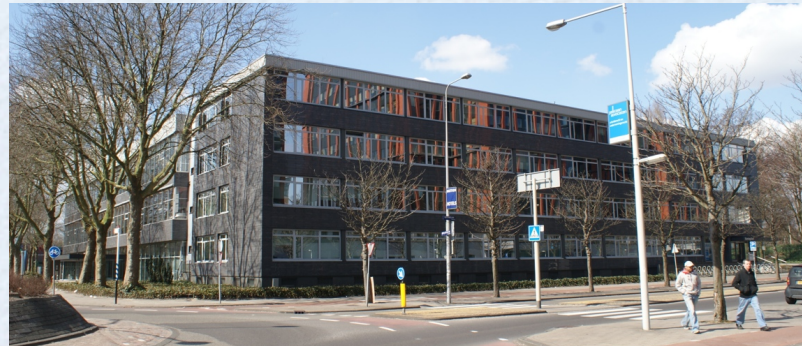
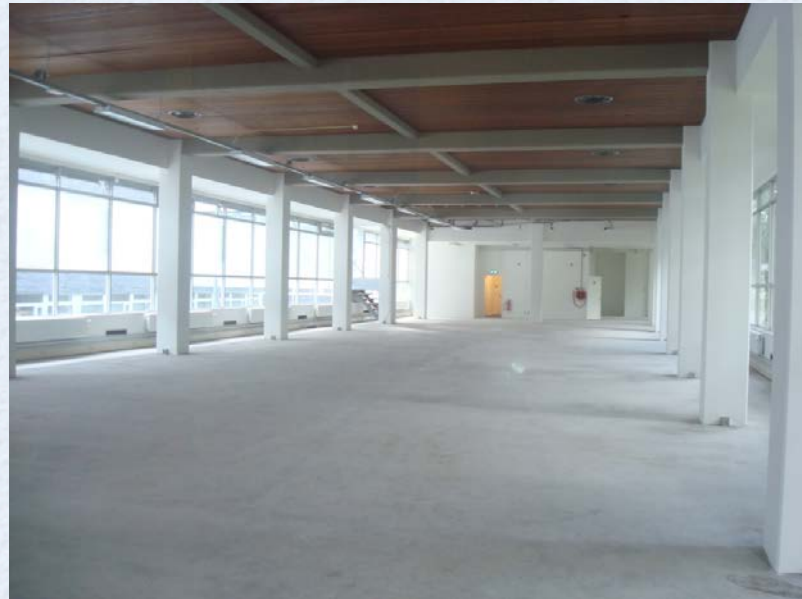
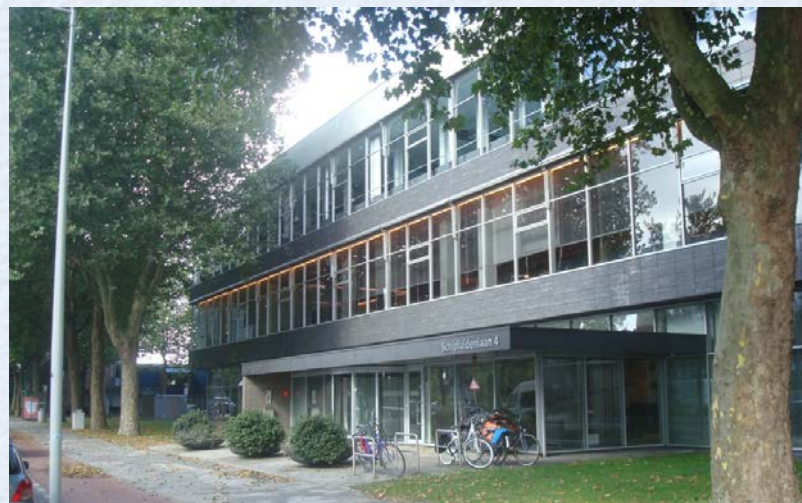
Koningshof huurdersbeoordeling

Gebouweigenschap	Indicator	Tigra	Metro	Uythaak archi	HO
Parkeergelegenheid	1 parkeerplek per 125 m2 VVO	/	/	+	+
Vorm	Bijzonder opvallend project	/	/	/	/
Plattegrondindeling	Vrij indeelbaar	-	/	-	-
	Gevelstramien 1,8m; veelvoud 0,6 en/of < 3,6 m; geen veelvoud 0,6m en/of >3,6m	-	/	-	-
	Stramien > 8m	-	/	-	-
Vrije hoogte verdieping	Hoger dan 2,6m	/	/	/	/
Interieur - grootte entree	Hoogte entree minimaal hoger dan std verdieping	/	/	/	/
	Ruimtelijkheid - gebruik van vides	/	/	/	/
	Ruimtelijkheid - glasgevel	/	/	/	/
Routing	Aanwezige stijgpunten 2 of meer	/	/	/	/
	Aantal liften > 3	/	/	/	/
Uiterlijke verschijning - materiaal gebruik	Hoogwaardig - standaard of sober	/	/	/	/
	Technische staat	/	/	/	/
Uiterlijke verschijning - herkenbaarheid gebouw	Opvallende architectuur	/	/	/	/
	Zichtbaar vanaf ontsluitingswegen	/	/	/	/
Uiterlijke verschijning - herkenbaarheid entree	Logische locatie in het gebouw	/	/	/	/
Comfort - daglicht	Voldoende natuurlijk licht	/	/	/	/

Comfort - type zonwering	Aanwezigheid	/	/	/	/
Comfort - operationele ramen	Aanwezigheid	/	/	/	/
Comfort - klimaatbeheersing	Klimaatinstallatie	-	/	/	-
Faciliteiten	Aanwezigheid gezamenlijke receptie	/	+	+	+
	Aanwezigheid bedrijfsrestaurant	/	/	/	/
	Aanwezigheid verdieping-pantry	/	/	/	/
Interieur - materiaalgebruik	Hoogwaardig - standaard of sober	/	/	/	/
Interieur - afwerking	Technische staat	/	/	/	/
