Waardevolle lessen na overstromingen in Thailand

Een verkenningsmissie na de overstromingen in Thailand in 2011 heeft meer inzicht gegeven in het functioneren van het waterkeringsysteem tijdens de ramp. Dijken bleken kwetsbaar door overloop, evenals de aansluitingen tussen dijken en constructies.

DR. IR. S.N. JONKMAN / IR. M.T. VAN DER MEER /
DRS. B. HARDEMAN

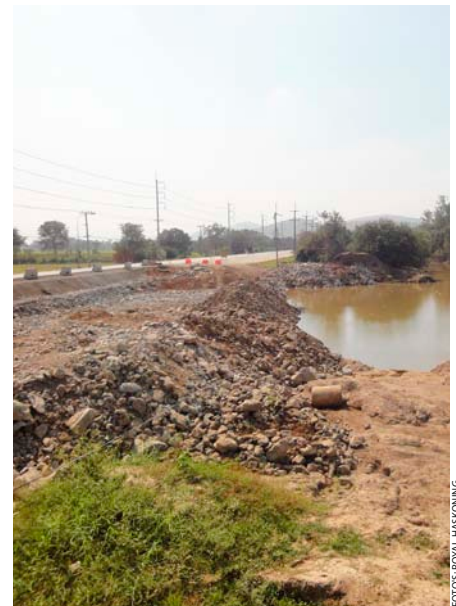
Doorbraak van de dijk bij de stad Chainat, die de erachter gelegen vierbaans weg volledig heeft geërodeerd.

Er zijn gedurende de verkenningsmissie verschillende doorbraken in de benedenloop van de Chao Praya bezocht. In het bezochte gebied overstromden in eerste instantie de (rivier)dijken langs de Chao Praya, vervolgens bereikte het overstromende water de kanaaldijken, ontstonden doorbraken en bereikte het water de weg (soms wel vier banen breed). Deze weg ging tijdelijk fungeren als dijk; door golfoverslag en golfverloop brak deze uiteindelijk op plekken ook door. Door het overstromende water ontstond erosie aan de binnenzijde van de dijk en werden uiteindelijk doorbraken plaats.

Niet op alle plaatsen zijn de dijken volledig doorgebroken, maar waar dit wel het geval was, gebeurde dit in korte tijd. Van overstroming tot doorbraak duurde van een aantal uren tot twee dagen. Het gaat dan om doorbraken met een breedte van 30 tot 100 meter en zelfs meerdere doorbraken binnen een paar kilometer dijk.

Bij het herstellen van de doorbraken hebben de Thai blijk gegeven van grote creativiteit en improvisatietalent. Naast het vullen van de doorbraken met stenen, damwanden en gabions (steenkorven) is ook gebruikgemaakt van samengebonden gabions. De laatste optie was no-

dig om snel het laatste deel van de doorbraak, met inmiddels snelstromend water, te sluiten. Klei voor het afwerken was lokaal aanwezig. Het herstellen was logistiek een uitdaging, omdat delen van wegen verdwenen waren. In die gevallen werden boten gebruikt om de materialen op de juiste plaats te krijgen. De meeste doorbraken waren in een paar weken weer gerepareerd.

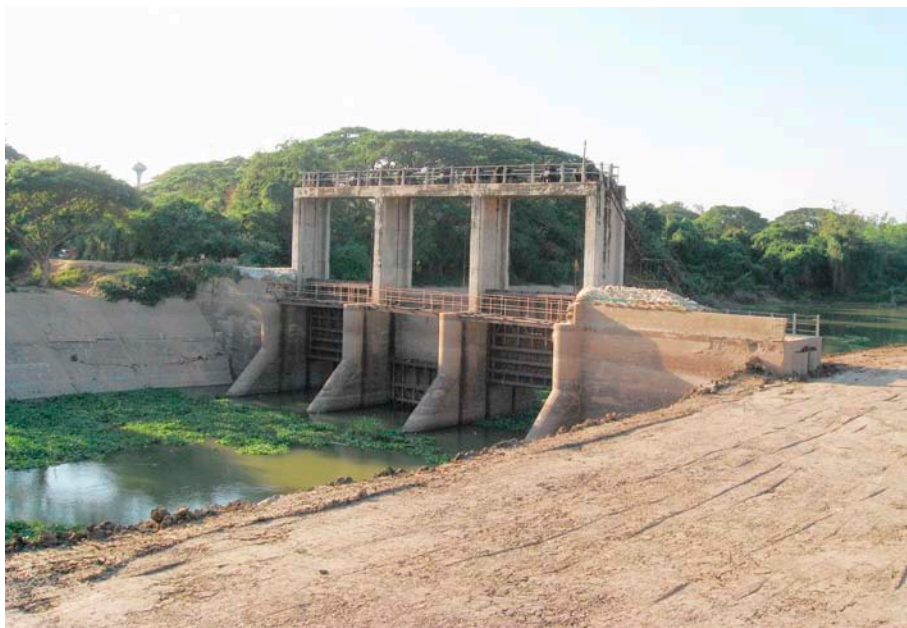
Situatie bij de Pra Ngam Floodgate; rechts van de sluisdeur een landaanvulling van de bres met klei.

Er zijn tijdens de missie onder andere locaties bezocht waar de dijkdoorbraak direct samenhangt met de aanwezigheid van een waterbouwkundig kunstwerk. In alle gevallen zijn de opgetreden waterstanden hoger geweest dan de waterstanden waarop de kunstwerken zijn ontworpen. Dit heeft men steeds proberen op te lossen door het kunstwerk en de naastliggende dijk te verhogen met zandzakken. Opvallend is dat de dijkdoorbraak uiteindelijk telkens optrad bij de overgang tussen het kunstwerk en de dijk.
