# **Omgaan met Vocht en Zout**

## Hydrofoberen: duurzaamheid in de praktijk

*Wido Quist, Jacqueline van Dam, Rob van Hees  
TU Delft*

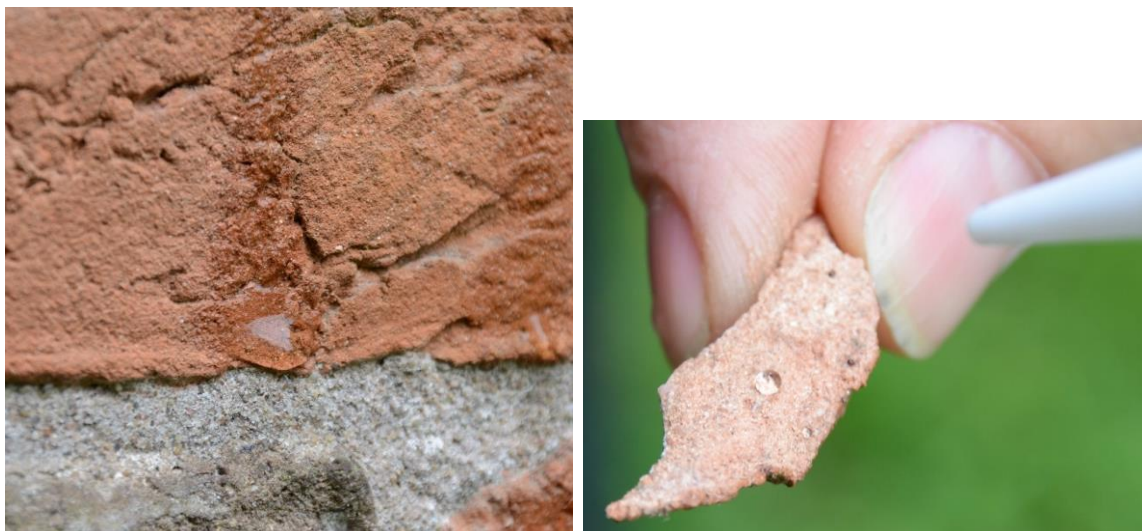
*Fig. 1. Het baksteenmetselwerk van de NH kerk te IJsselstein is hydrofoob op diverse plekken.*
