Grondvervormingen ten gevolge van het maken van bouwputten

Hoofdrapport

Beschrijving document : Het bepalen van de grondverplaatsingseffecten die in Nederland kunnen optreden bij het ontgraven van diepe bouwputten in stedelijke omgeving.

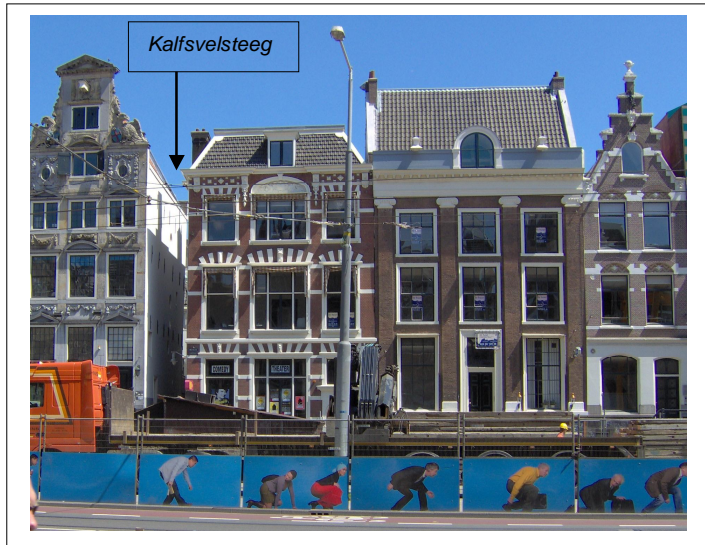
Figuur 1.3; Typische historische belending (belending gelegen aan de oostzijde van het toekomstige station Rokin t.p.v. de Kalfsvestee).

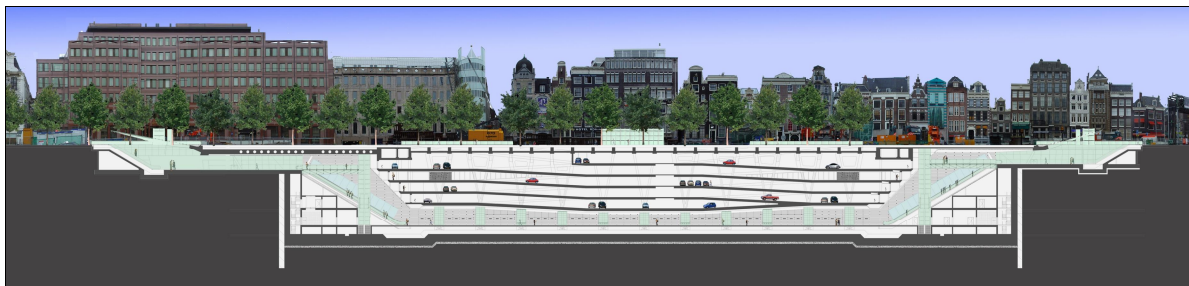
Figuur 1.4; Langsdoorsnede van station Rokin gekeken naar de belending die gesitueerd is aan de oostzijde van het station (bron; Benthem Crouwel Architects).

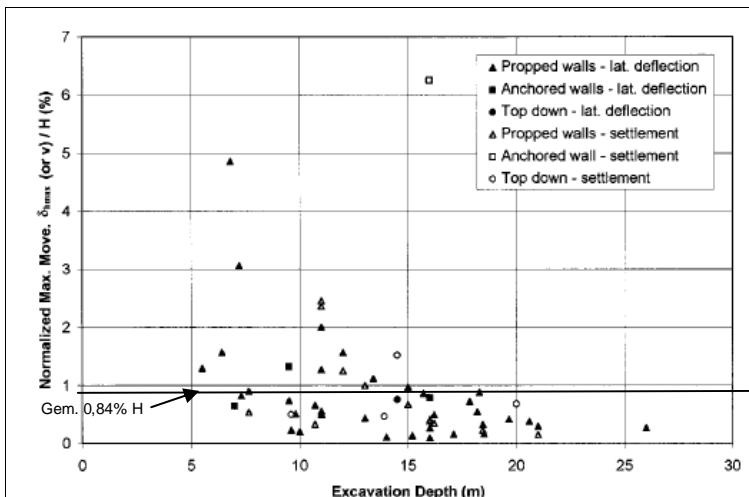
Figuur 2.8; Horizontale verplaatsingen ten opzichte van ontgravingdiepte [m].

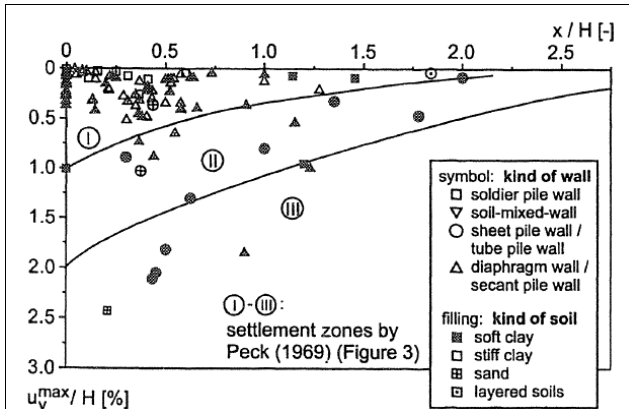
Figuur 2.9; Maximale verticale u_v^{max} [cm] verplaatsing t.o.v. de ontgravingsdiepte H [m] in vergelijking met de afstand t.o.v. de afstand tot aan de bouwput in de grafiek van Peck (Peck, 1969, XIII) met de zones t.a.v. diverse grondsoorten.

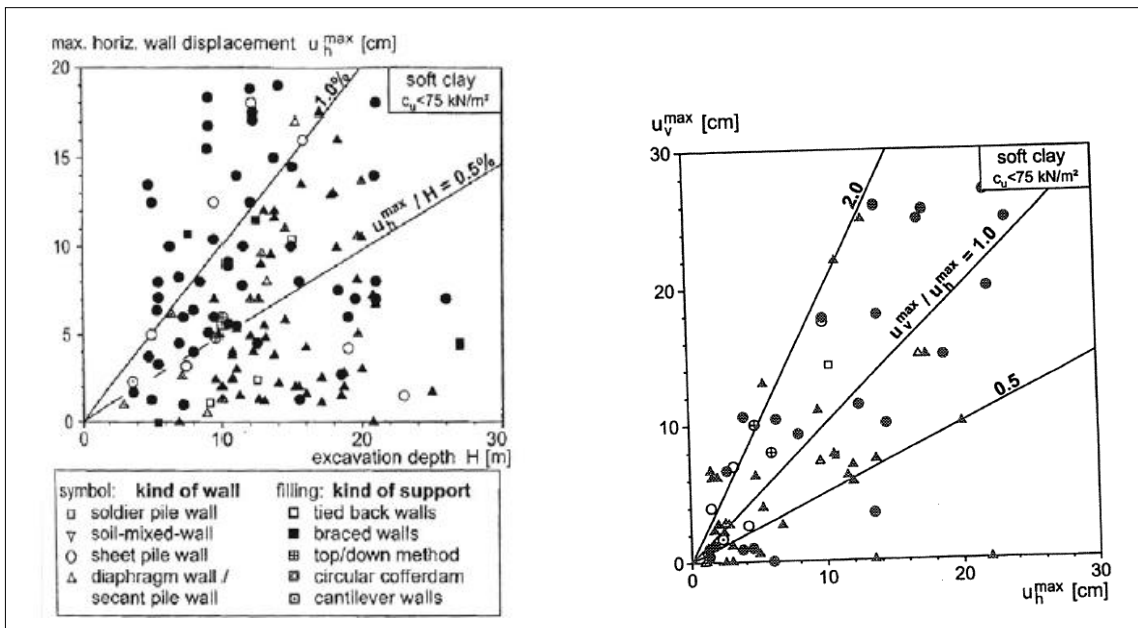
Figuur 2.10; Maximale horizontale u_h^{max} [cm] en verticale u_v^{max} [cm] verplaatsing t.o.v. de ontgravingsdiepte H [m].

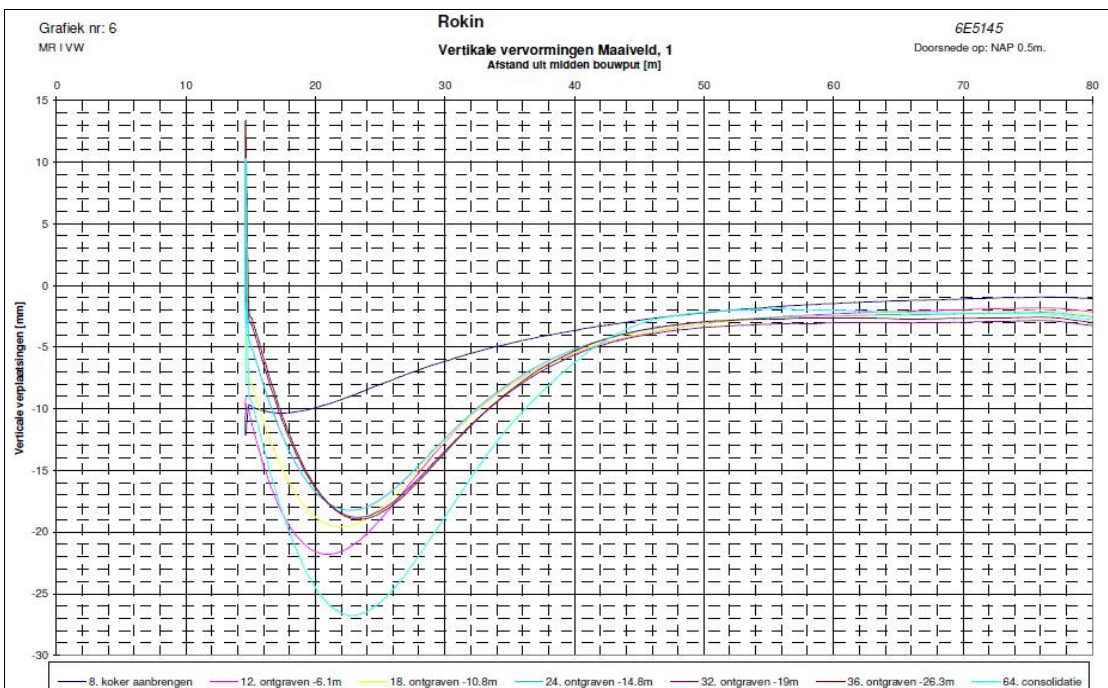
Figuur 2.15; Berekeningsresultaten van verticale vervormingen van het maaiveld ter plaatse van Monitoringsraai I (t.p.v. meetraai 14 t.p.v. Enge Kapelsteeg westzijde van het te bouwen station Rokin). De verwachtingswaarde van de vervormingen zijn uitgezet t.o.v. het hart van de bouwput. Figuur afkomstig uit bron: R.P. Roggeveld et al., 2009, XXVI.

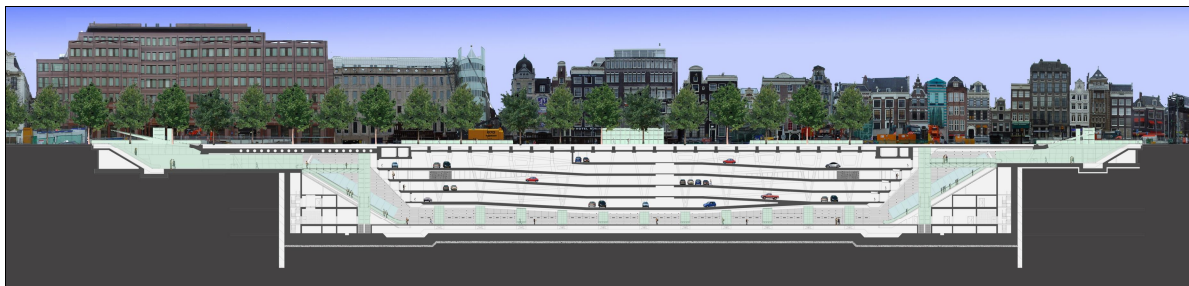
Figuur 3.2; Langsdoorsnede van station Rokin gekeken naar de belending die gesitueerd is aan de oostzijde van het station (bron; Benthem Crouwel Architects).

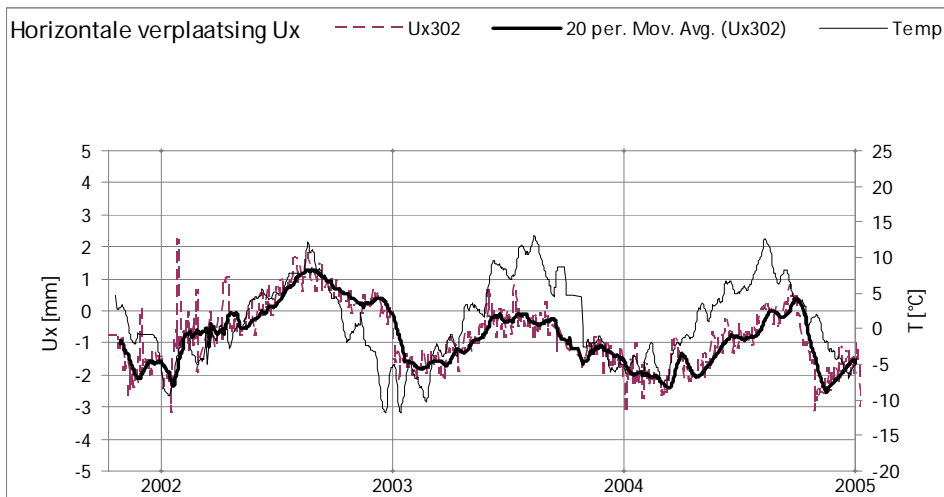
Figuur 3.6; Horizontale verplaatsingen van ruim 3 mm van het pand t.p.v. Rokin met huisnummer 30 bij een temp. verschil van ± 20 °C.

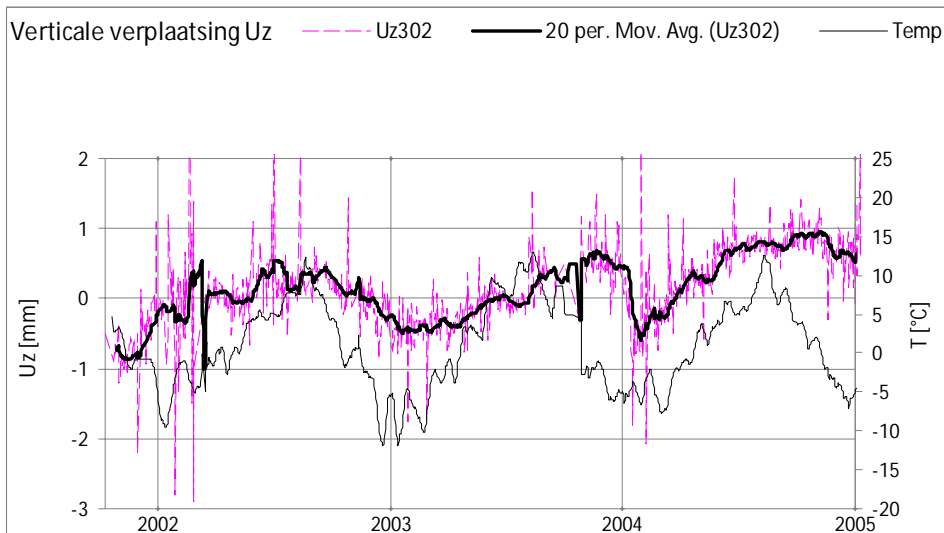
Figuur 3.7; Verticale verplaatsingen van ruim 1 mm van het pand t.p.v. Rokin met huisnummer 30 bij een temp. verschil van ± 20 °C.

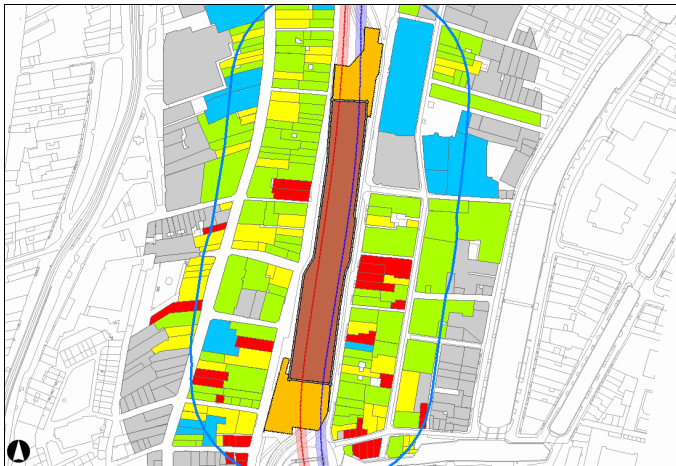
Figuur 3.14; De bouwput met het invloedsgebied en diverse funderingsklasse van de panden. Het invloedsgebied is gedefinieerd als het gebied waar zettingen groter dan 1 mm zijn voorspeld. Voor een omschrijving van de kleuren wordt verwezen naar Tabel 3.6. Figuur afkomstig uit MOBONZ WebGIS.

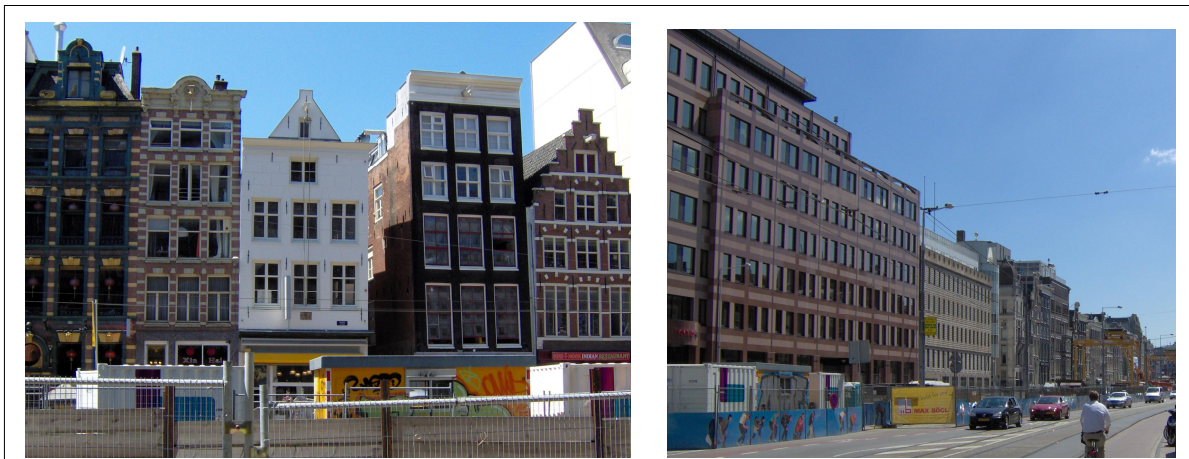
Figuur 3.17; 1: Typische historische belending ter plaatse van het te bouwen station, Rokin 18 t/m 26. 2: Moderne belending ter plaatse van het te bouwen station, Rokin 55 - 65.

- Een fundering onder één bouwmuur bestaat uit twee rijen palen (een zogenaamde 'Amsterdamse fundering') met een onderlinge afstand van $\pm 0,4$ m tot $\pm 0,55$ m. De palenrijen worden verbonden door houten kespen. De onderlinge afstand van de palenparen is 1,2 m;
- Fundering van houten palen reiken tot in de eerste zandlaag. Dit betekent dat de houten funderingspalen ongeveer 12 meter lang zijn;
- Paaldiameters van de houten palen aan de bovenzijden variëren van 160 mm tot 300 mm. Paaldiameters aan de onderzijden variëren van 70 mm tot 200 mm. Dit betekent een verloop over de lengte van de paal van ± 8 mm/m;
- Panden bevatten meerdere bouwlagen en in de meeste gevallen ook een kelder of souterrain (zie bijlage 7 voor de specifieke panden);
- Er wordt niet uitgegaan van andere onvoorziene obstakels of funderingen in de ondergrond naast de bouwput.

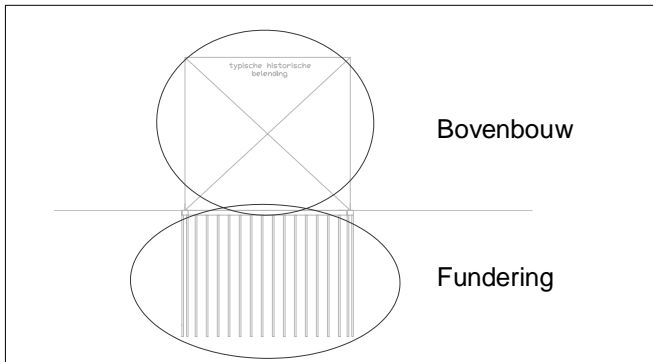
Figuur 3.19; Gebouwdeformatie is afhankelijk van de bovenbouw en fundering.

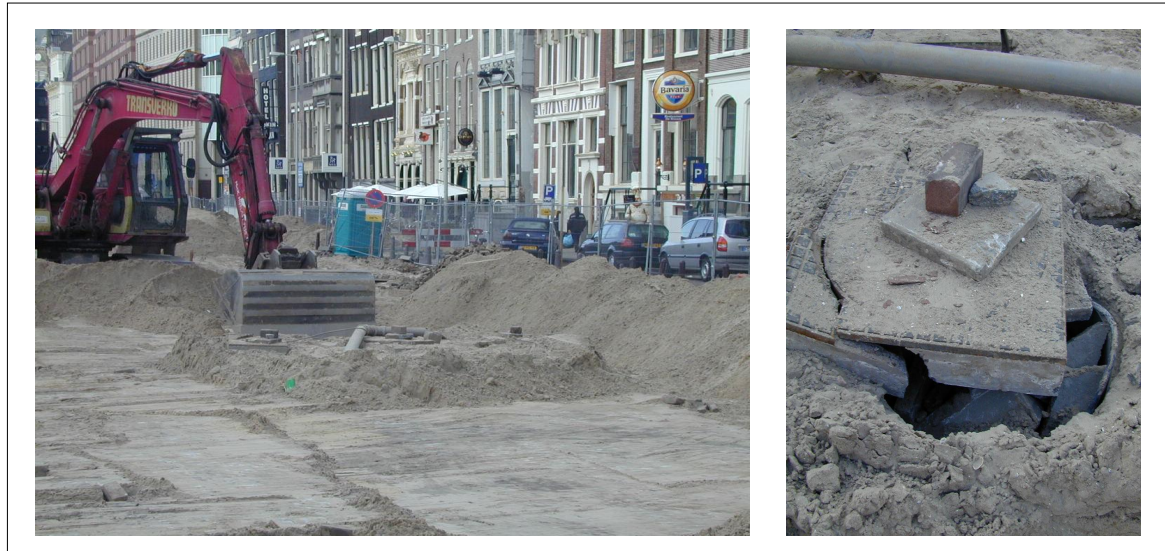
Figuur 3.31; Werkzaamheden t.p.v. panden die aan de oostzijde het toekomstige station zijn gelegen. Tijdens de werkzaamheden is een beschermbuis van een meetinstrument zwaar beschadigd (foto's afkomstig van R. de Nijs van Adviesbureau Noord/Zuidlijn).

Ondanks zorgvuldigheid tijdens de werkzaamheden zijn meetinstrumenten in de grond beschadigd. Daarom zijn ter plaatse van het toekomstige station bepaalde meetdata in de grond onbruikbaar. Een voorbeeld van een beschadigd onderdeel van een meetinstrument is te zien in Figuur 3.31. Tevens blijkt achteraf dat alle meetinstrumenten in de grond tijdens de gehele bouwperiode in de Wijde Lombardsteeg defect zijn.

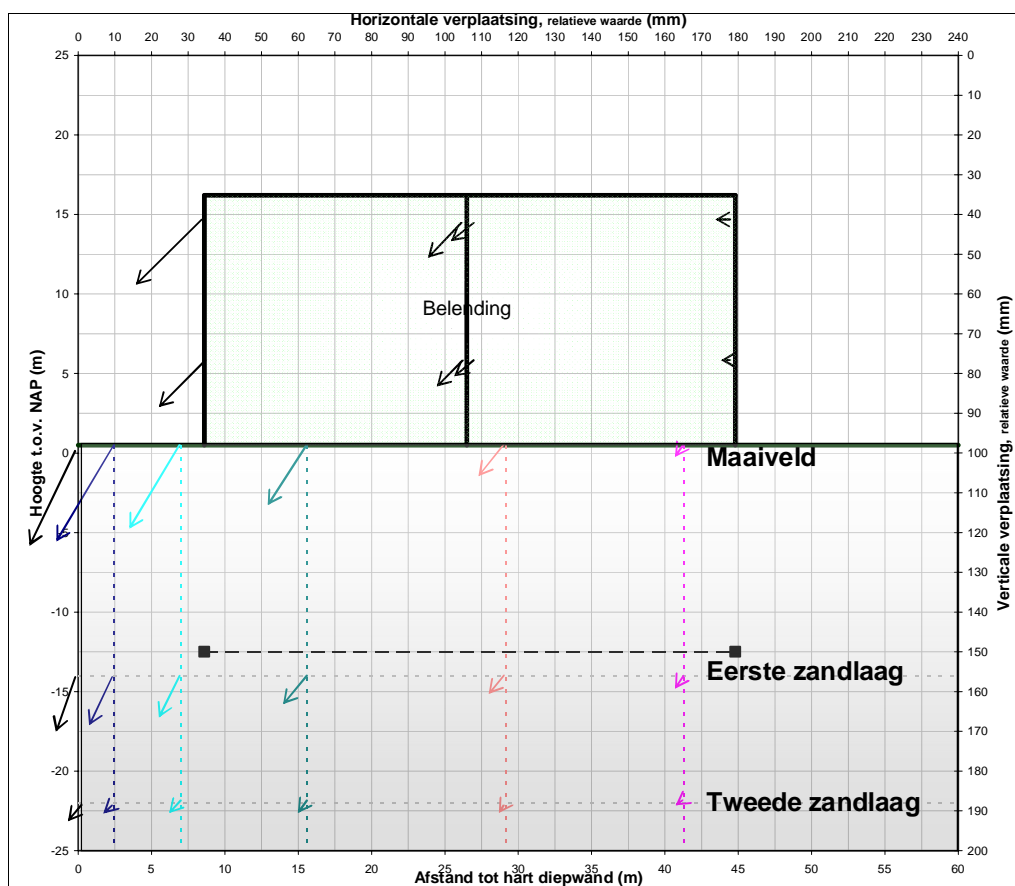
Figuur 4.6; Schematische weergave van een verwachtingspatroon van deformaties (diepwand, grond en belending) in de nabijheid van een aan te leggen bouwput. Tevens is het funderingsniveau van de funderingspalen van de belending weergegeven. Alle sheets die in bijlage 9 terug te vinden zijn, zijn op eenzelfde manier opgebouwd.

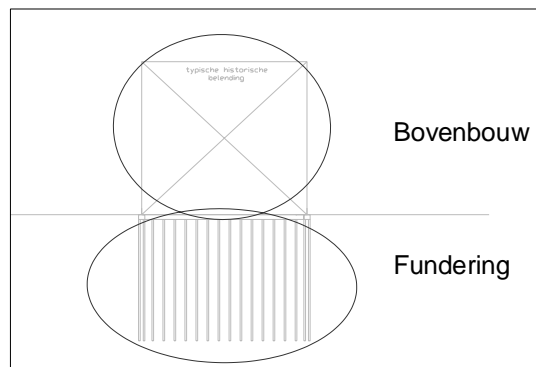
Figuur 4.9; Onderscheid tussen de fundering van de belending en de bovenbouw van de belending.

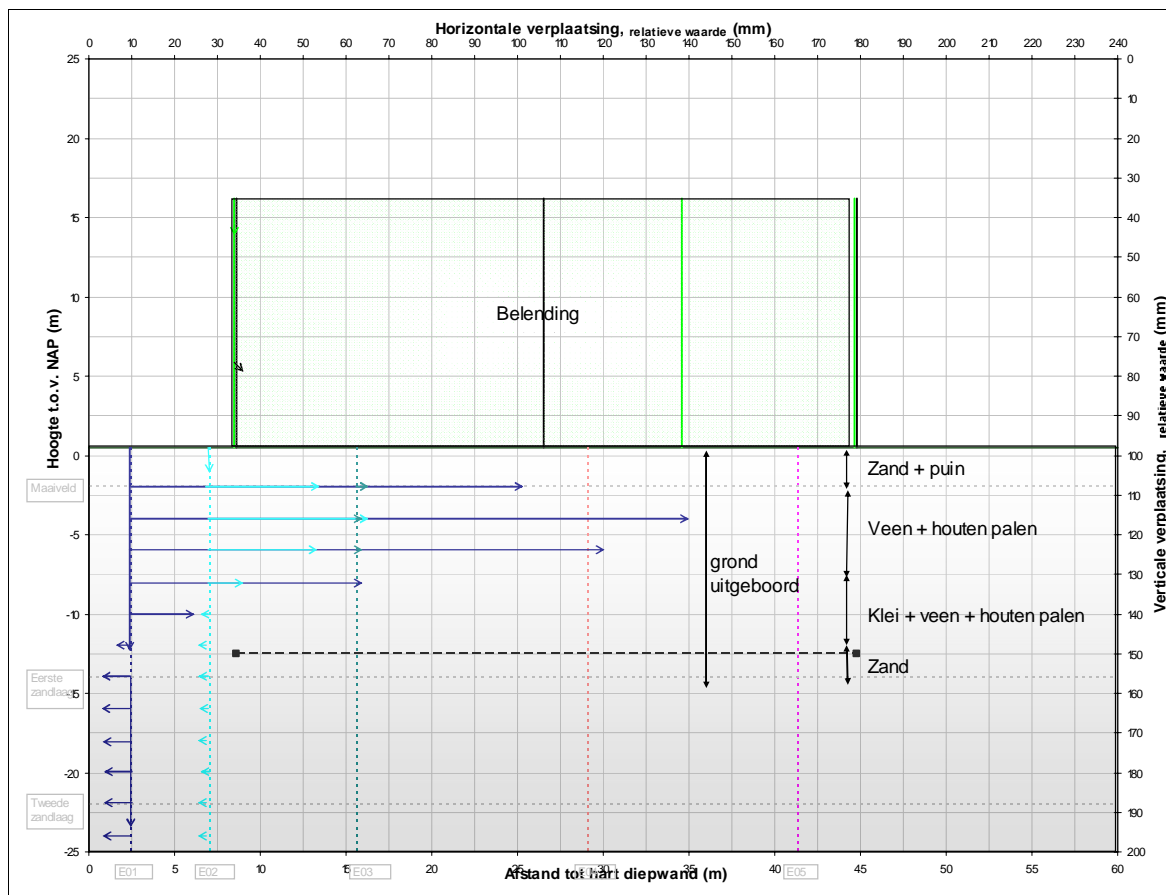
Figuur 4.14; Gemeten deformaties n.a.v. de **totale bouwactiviteit voorboren**. Het betreft de data ter plaatse van de Kalfsvelsteeg maar zijn representatief voor alle meetraaien t.p.v. Rokin. De meetinstrumenten op de belending geven relatief kleine deformaties. Tevens is aangegeven wat voor (grond)materiaal men tijdens het leegboren van de stalen casing van boorpaal nummer 10 op de diverse diepten tegen is gekomen (data afkomstig van 'productierapporten boorpalen' van Franki). De groene bouwmuren geven de belending aan de noordzijde van de stegen weer. De zwarte bouwmuren geven de belending aan de zuidzijde van de stegen aan. De aangegeven hoogte van de belending is niet representatief voor de werkelijkheid. De zwarte stippellijn geeft het paalpuntniveau en daarmee de funderingsafdracht van de belendingen weer. Opgemerkt dient te worden dat met name boorbuis E01 deformaties weergeeft (NAP -12,5 m en dieper) die niet te verklaren zijn. Een mogelijke oorzaak is het uitknikken van de beschermhuis van de inclinometers.

- De bouwactiviteit zoals uitgevoerd bij station Rokin levert op enkele meters van de werkzaamheden maximaal $\pm 130 \text{ mm}$ horizontale grondvervorming van de bouwput af. Deze deformaties zijn te wijten aan de in te brengen stalen casing (40 à 50 mm dikke wand van de boorbuis en plugvorming in die buis) ten behoeve van het uitboren van de grond;

- De bouwactiviteit levert maximaal $\pm 50 \text{ mm}$ verticale grondzakking. Deze deformatie is voornamelijk te wijten aan het trekken van de casing. Op het moment van trekken wordt de ruimte die ontstaat als gevolg van het verwijderen van de buiswand gevuld met Softmix én vindt vervorming van het omringende grondmassief plaats;

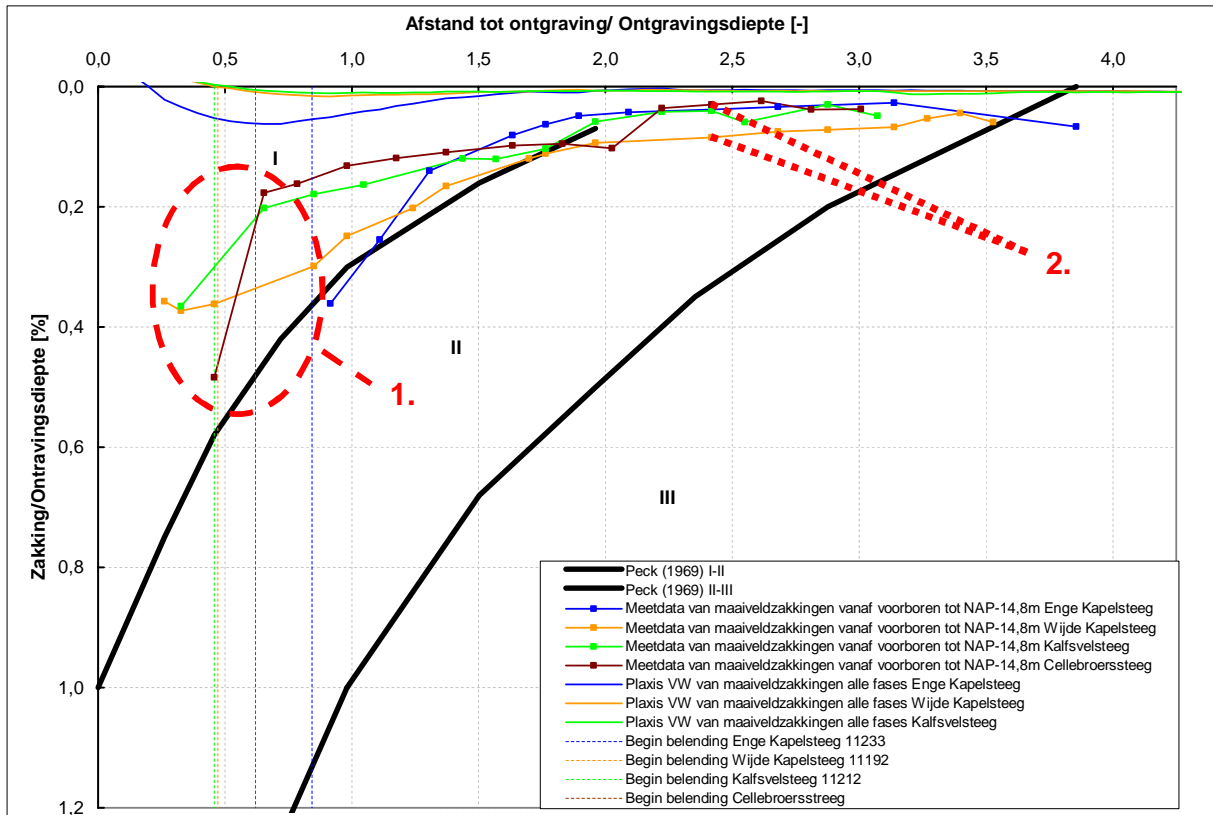
Figuur 5.3; Meetdata van de maaiveldzakkingen (na de bouwactiviteit voorbereiden t/m ontgraving NAP -14,8 m) en de verwachtingswaarde van maaiveldzakkingen van projectgebonden Plaxis berekeningen (t/m ontgraving NAP -14,8m) in de grafiek van Peck (1969). De Punten 1 en 2 laten een ander beeld zien dan de verwachting, dit n.a.v. omgevingsbeïnvloeding.
