Deltagootonderzoek naar stabiliteit van basalt

Onderzoeksprogramma
Kennisleemtes Steenbekledingen

meetverslag Fase 1 en 2

H4327

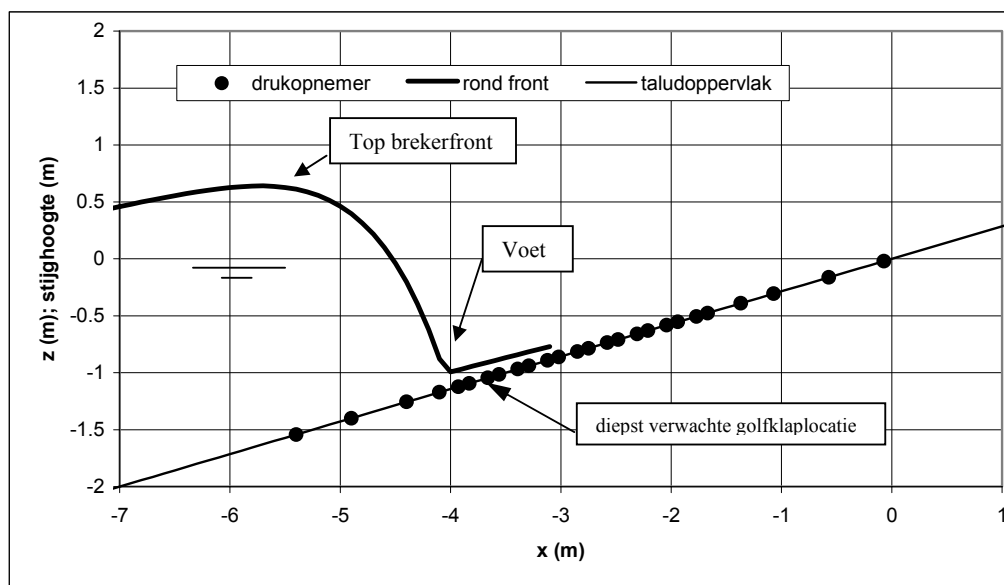
In onderstaande figuur is het resultaat van de berekening met bovenstaande condities gegeven, en zijn de gekozen locaties van de drukopnemers getekend (zie ook figuur 3).

Figuur, Locatie brekerfront en golfklap ten opzichte van geplande locatie drukopnemers op 1:3.5 talud

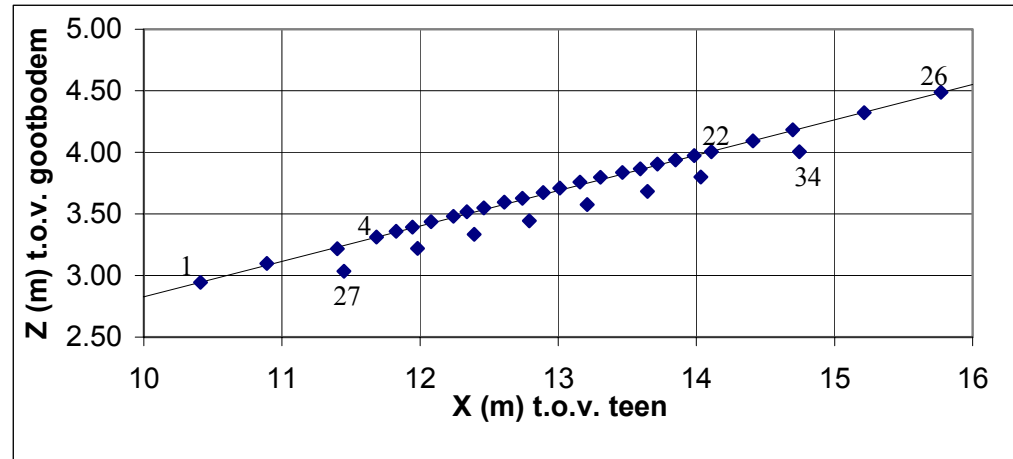
De werkelijke locatie van de drukopnemers, zoals die voor Fase 1 (basalt) zijn ingemeten met meetlint en waterpastoestel, is weergegeven in onderstaande figuur. De locatie van de drukopnemers in de Basalton (fase 2) was vrijwel gelijk aan die in de basalt.

Figuur, werkelijke locatie van de drukopnemers t.o.v. de gootbodem met nummer (Fase 1)

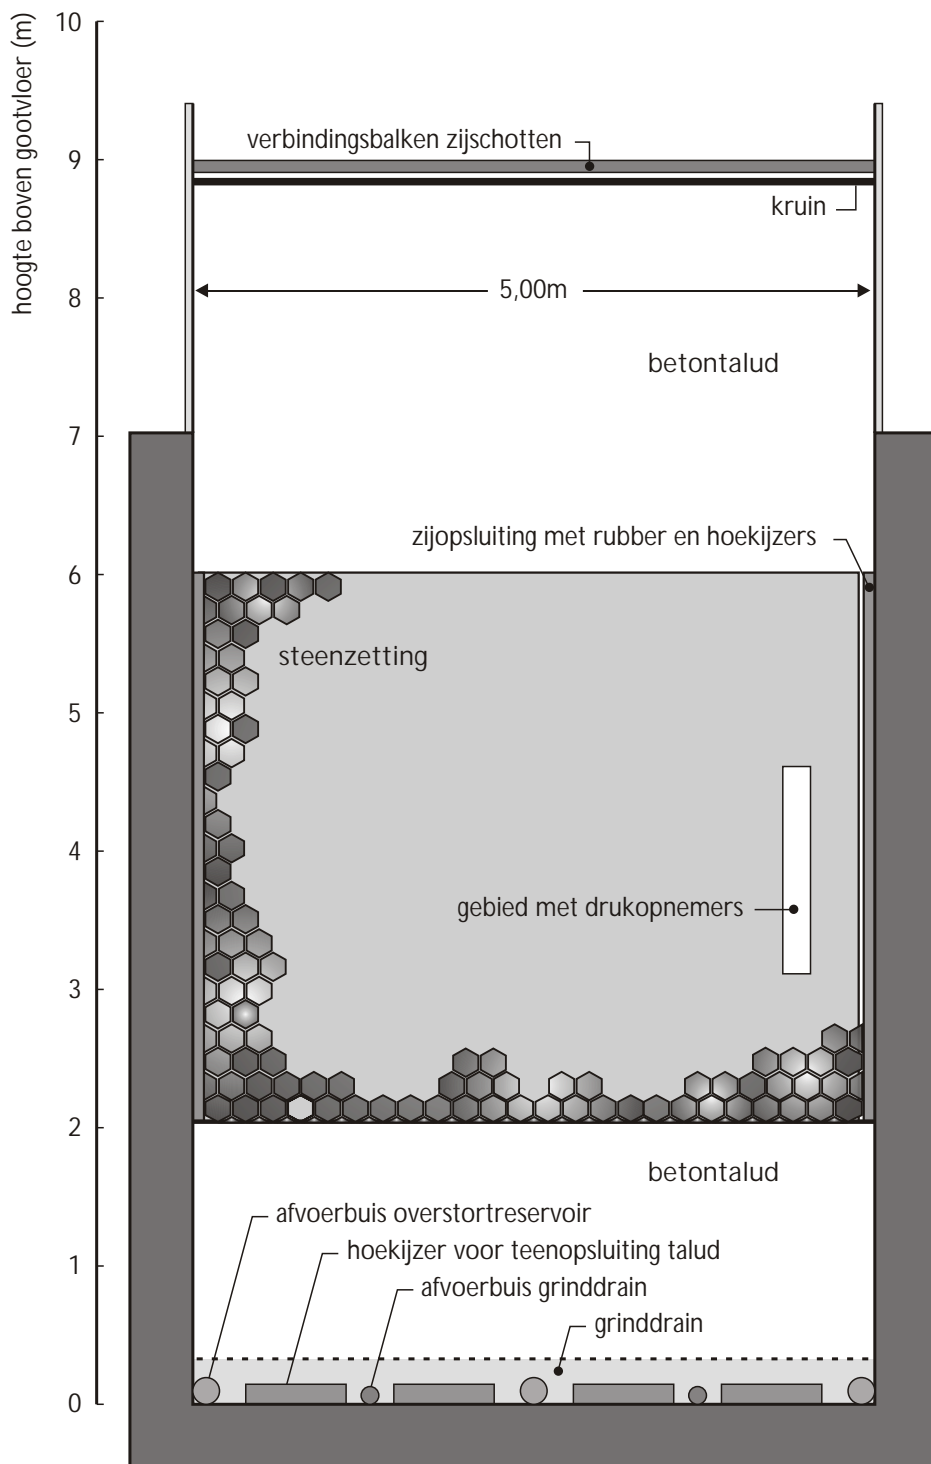
E030925e

Voorraanzicht

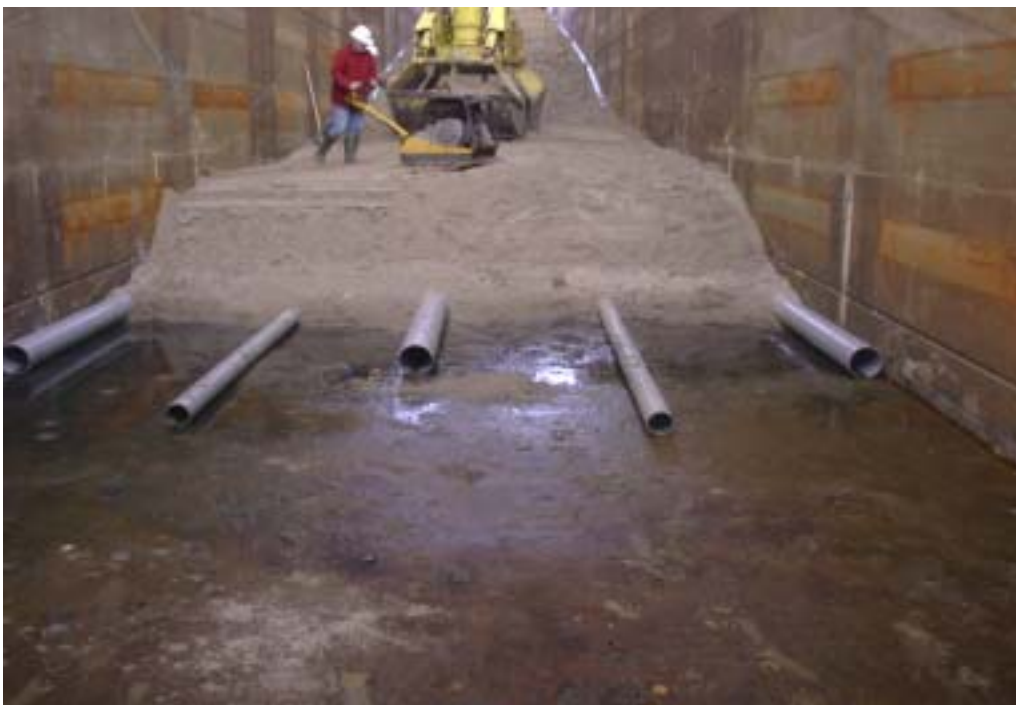
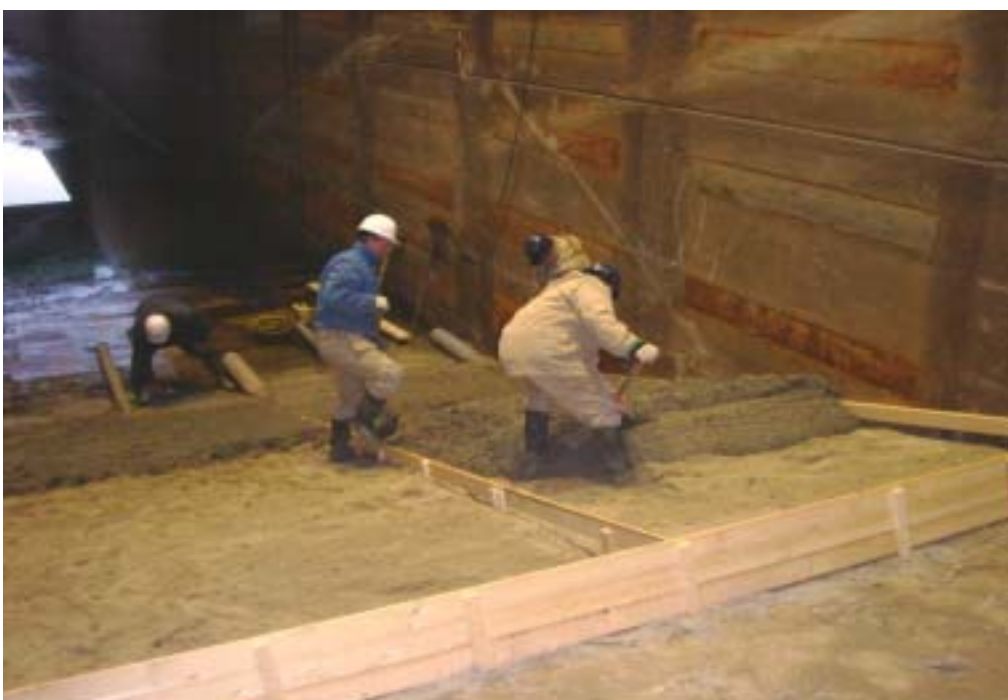
FIG. 4

Dunne drainagepijpen en dikke overslagpijpen waarop zand in lagen wordt aangebracht en verdicht

Beton aanbrengen op onderste deel van het talud

Opbouw van het talud

De dijk is opgebouwd door in lagen zand aan te brengen op een bestaand golfdempend talud en deze per laag te verdichten (zie figuur 4). Het deel van het talud dat niet door brekende golven wordt belast, is afgewerkt met beton. Dit beton had bij de teen tot een hoogte van 2 m boven de gootbodem een dikte van 15 cm en in de golfoploopzone een dikte van 10 cm.

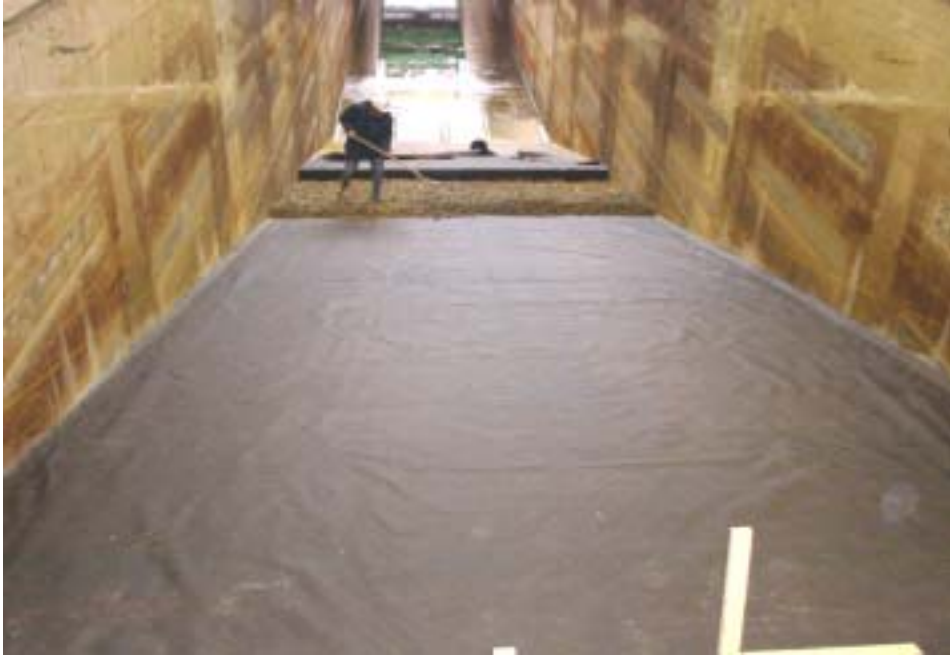
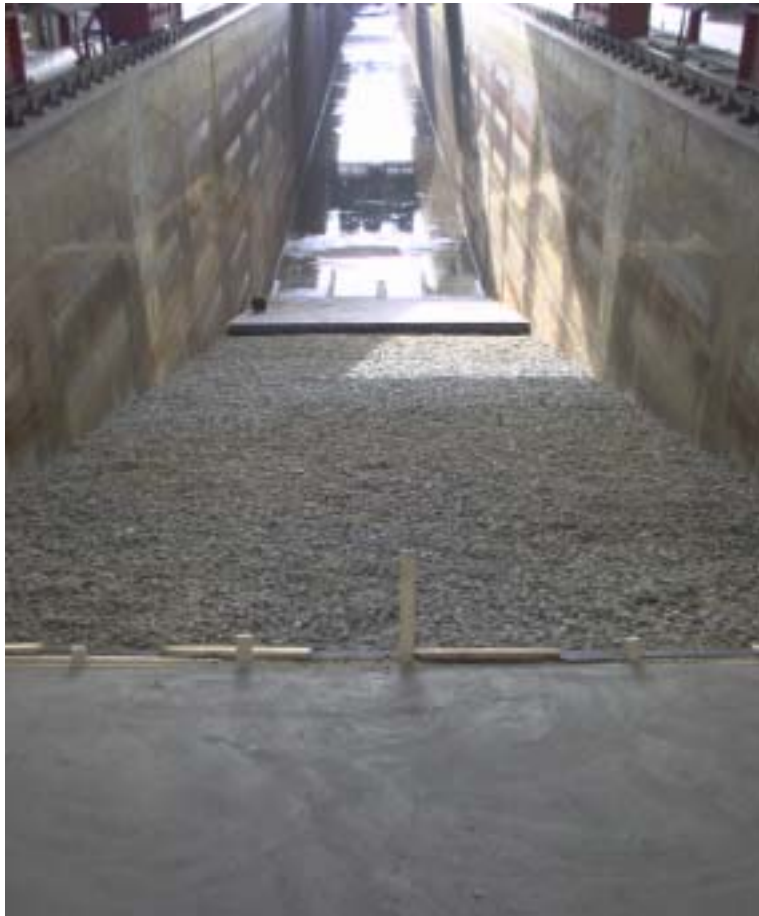
FIG. 5

Aanleg geotextiel en filter

Op de zandcementstabilisatie is een geotextiel aangebracht met daarop een filterlaag van 12 cm dik bestaande uit gebroken graniet van 4 – 40 mm (zie figuur 5). De zeefkromme van het filtermateriaal is gegeven in figuur 12.

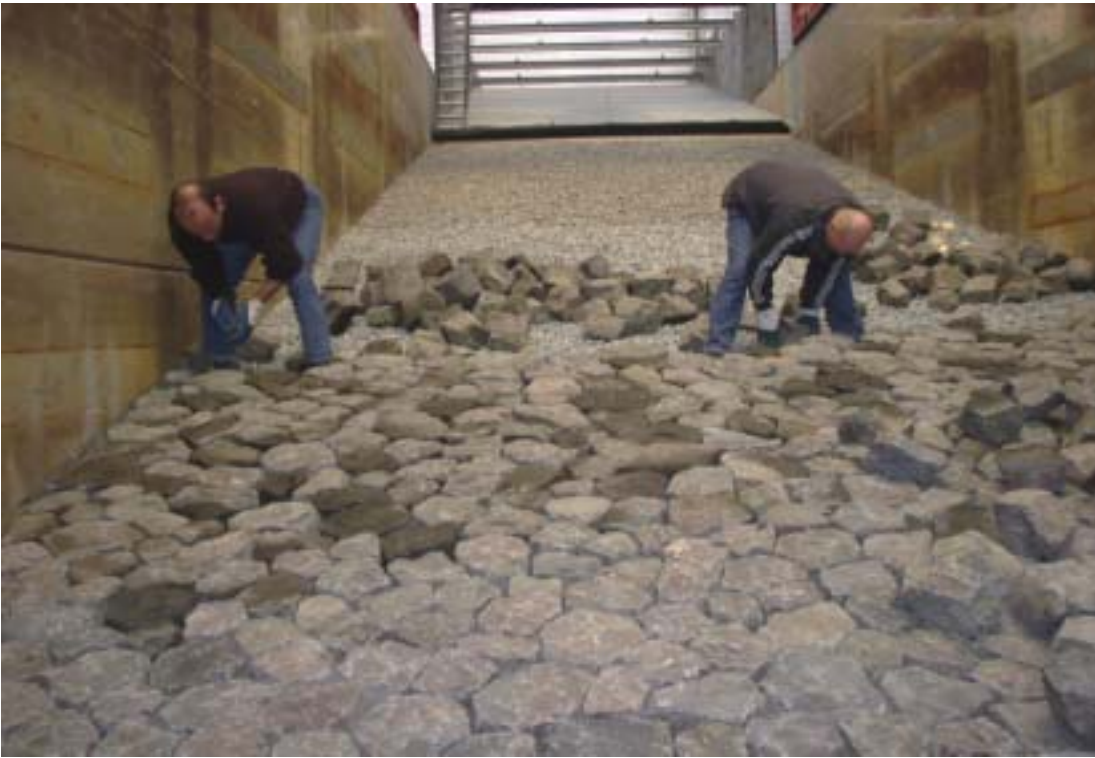
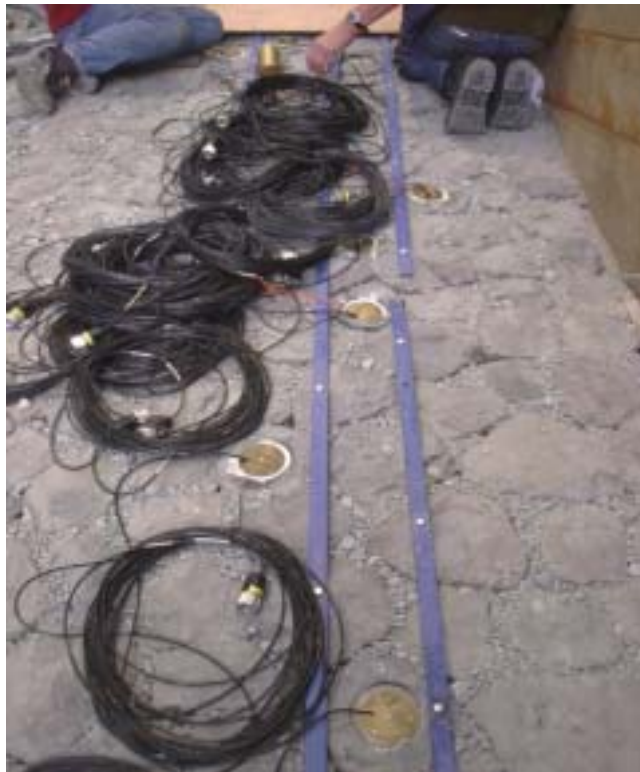
Basalt zetten en montage drukopnemers

De steenzetting is door ervaren steenzetters aangebracht (zie figuur 6). Vervolgens is de steenzetting ingewassen met steenslag met korrelgrootte van 5 – 30 mm (zie figuur 12). Door na het inwassen met een trilplaat over de steenzetting te gaan is ervoor gezorgd dat het inwasmateriaal optimaal tussen de zuilen terecht is gekomen.

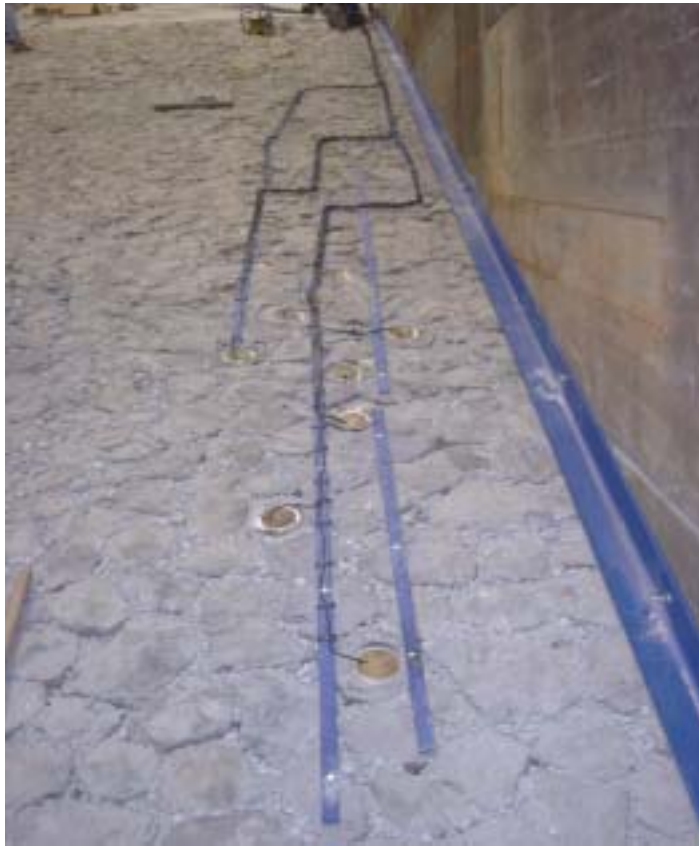
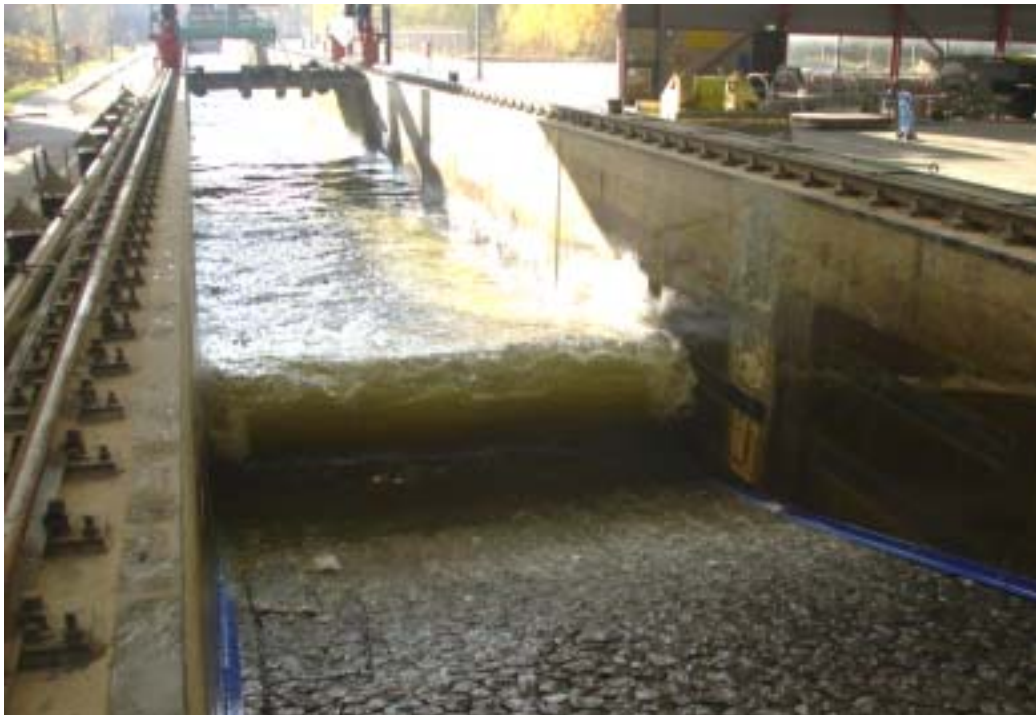
Geinstrumenteerde blokken met strips
en golf tijdens proef 2

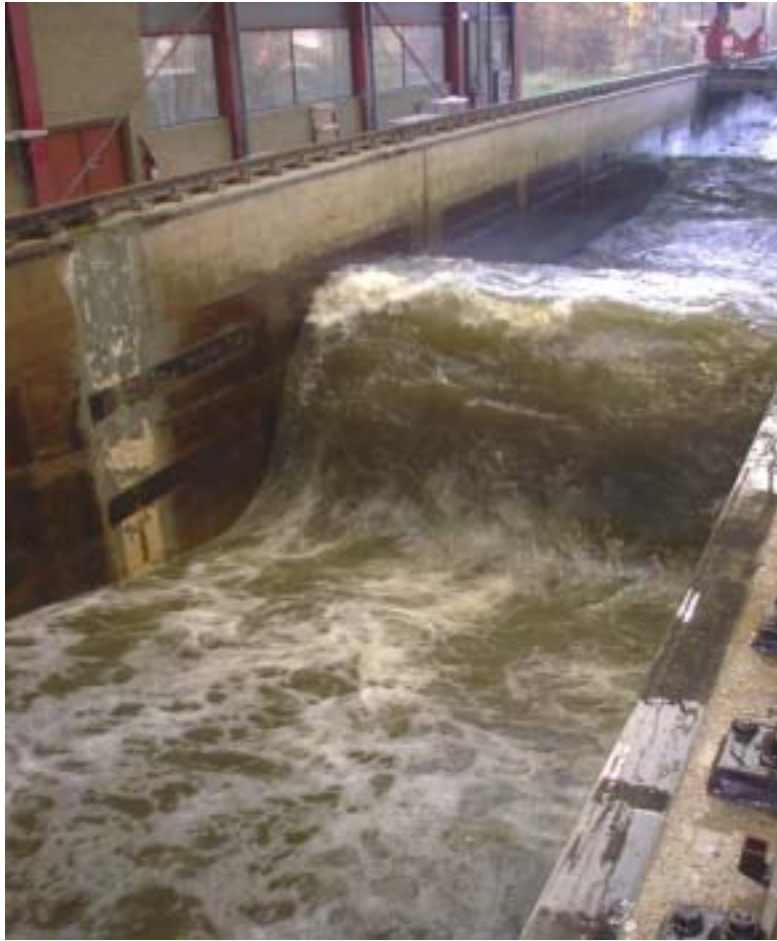
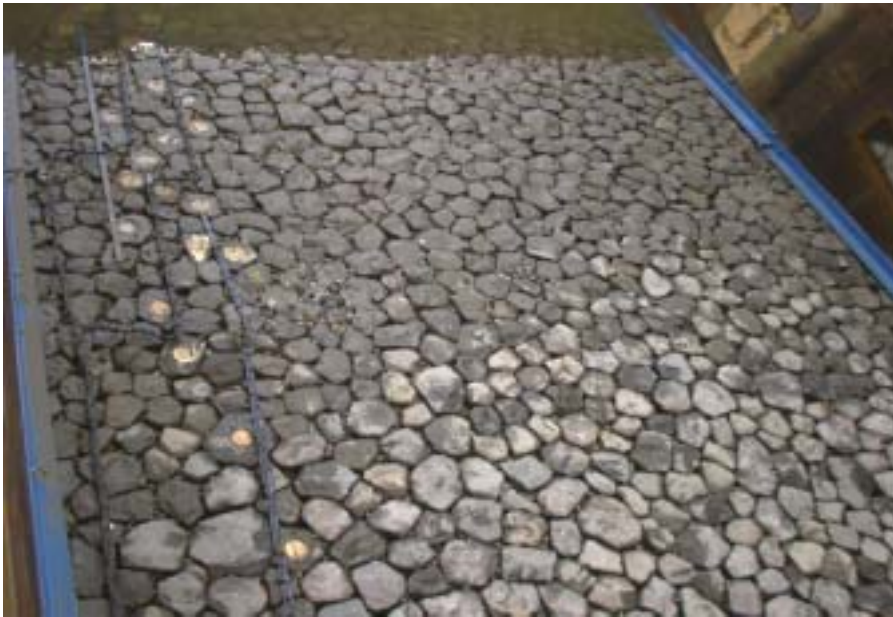
FIG. 8

Golf tijdens proef 5 en
talud na proef 5

- Na proef 5 (bij $H_s = 1,40$ m, $T_p = 6,01$ s en $\xi_{op} = 1,81$) is er nog geen schade geconstateerd en is ook het inwasmateriaal nog goed aanwezig (zie figuur 8). De steenzetting ligt er nog mooi vlak bij, maar op de locatie $z = 3,64$ m, $y = 3$ m, begint de steenzetting over een wat groter oppervlak enigszins omhoog te komen. De verticale verplaatsing is hier na de proef 5 mm (zie figuur 16).

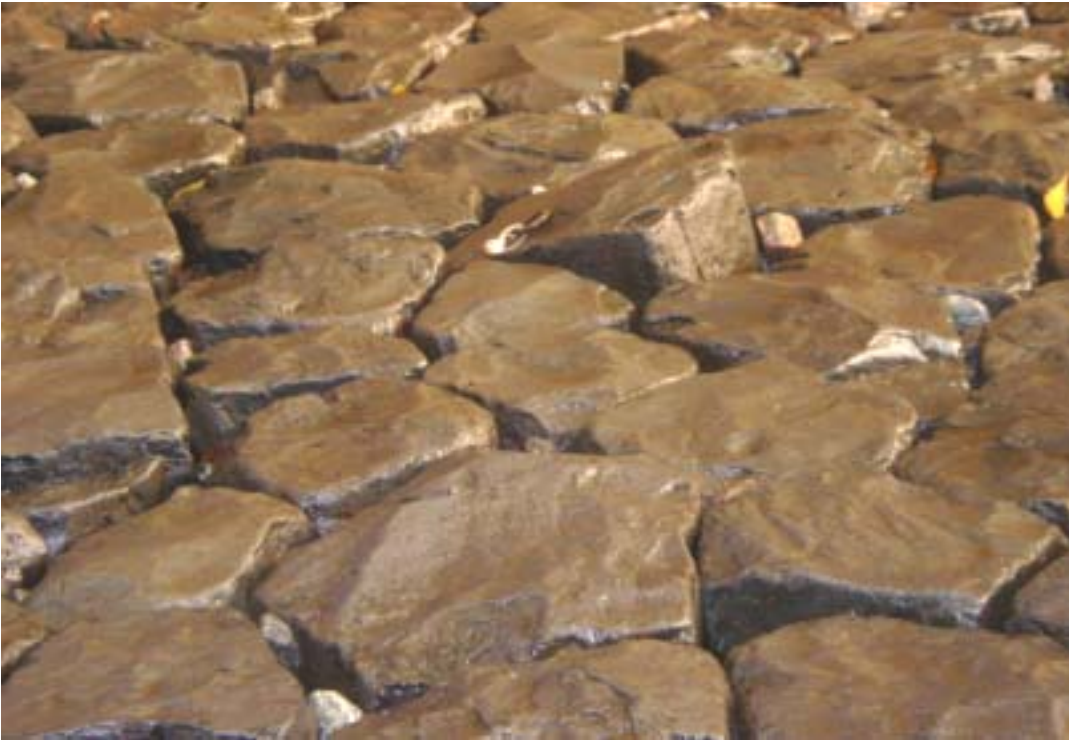
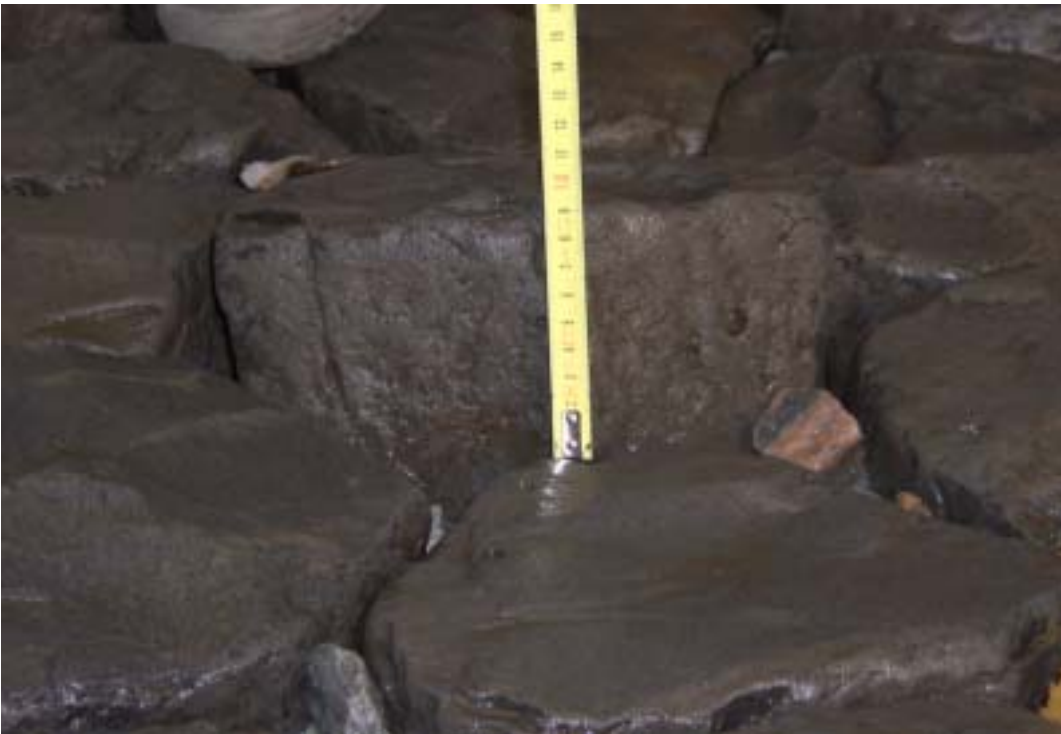
FIG. 9

Schade na proef 6

- Tijdens proef 6 (bij $H_s = 1,54$ m, $T_p = 6,51$ s en $\xi_{op} = 1,87$) is er begin van schade ontstaan. Op een afstand van 1,2 m van de gootwand aan de kant van de drukopnemers is op een niveau van $z = +4,41$ m een steen gedeeltelijk omhoog gekomen. In figuur 9 is te zien dat een zuil een rotatie heeft ondergaan waardoor hij aan de ene kant 8,5 cm boven de steenzetting uit steekt, terwijl de andere kant niet omhoog gekomen is. Deze steen was waarschijnlijk niet mooi zuilvormig. Het inwasmateriaal was overal nog goed aanwezig en verder lag de steenzetting er nog mooi vlak bij. Opmerkelijk is wel dat de steenzetting kraakte toen erover gelopen werd, hetgeen kan duiden op een normaalspanning in het vlak van de steenzetting, of dat de hele bekleding een beetje is opgelicht. In figuur 16 is te zien dat op de locatie $z = 3,64$ m, $y = 3$ m, het taludoppervlak weer iets verder omhoog gekomen is tot totaal 8 mm. Op het zelfde niveau is bij $y = 2$ m het talud 4 mm omhoog gekomen, maar verder zijn de verplaatsingen slechts 1 à 2 mm.

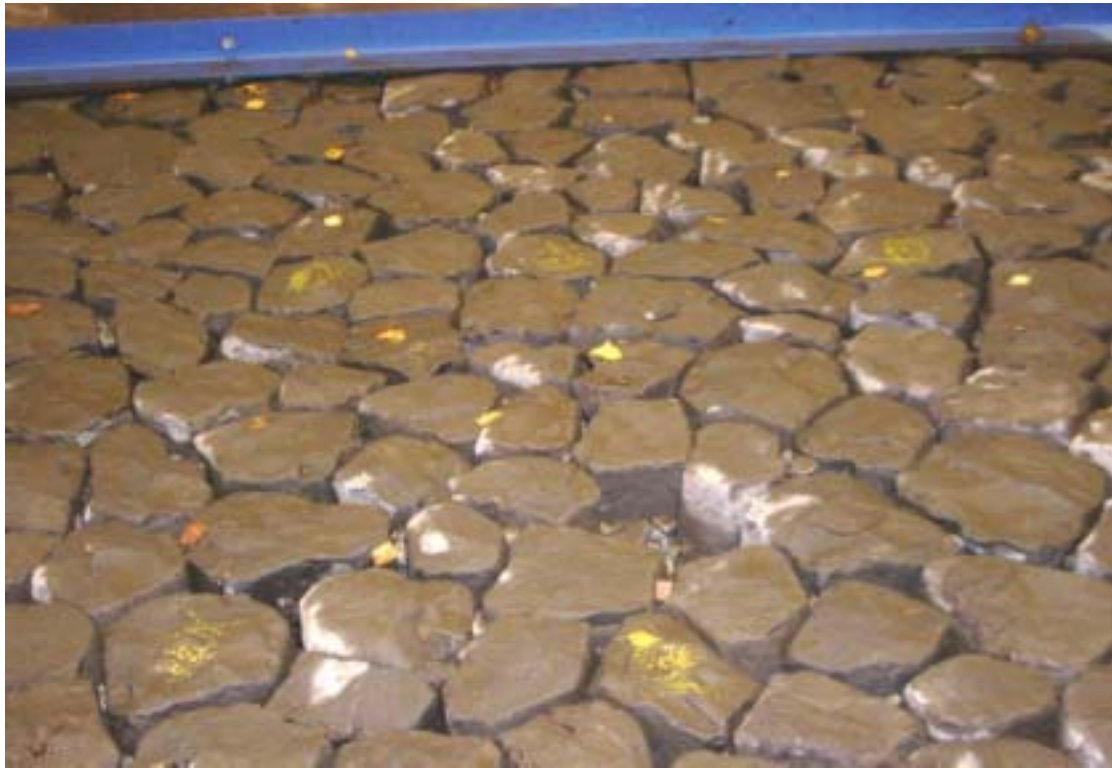
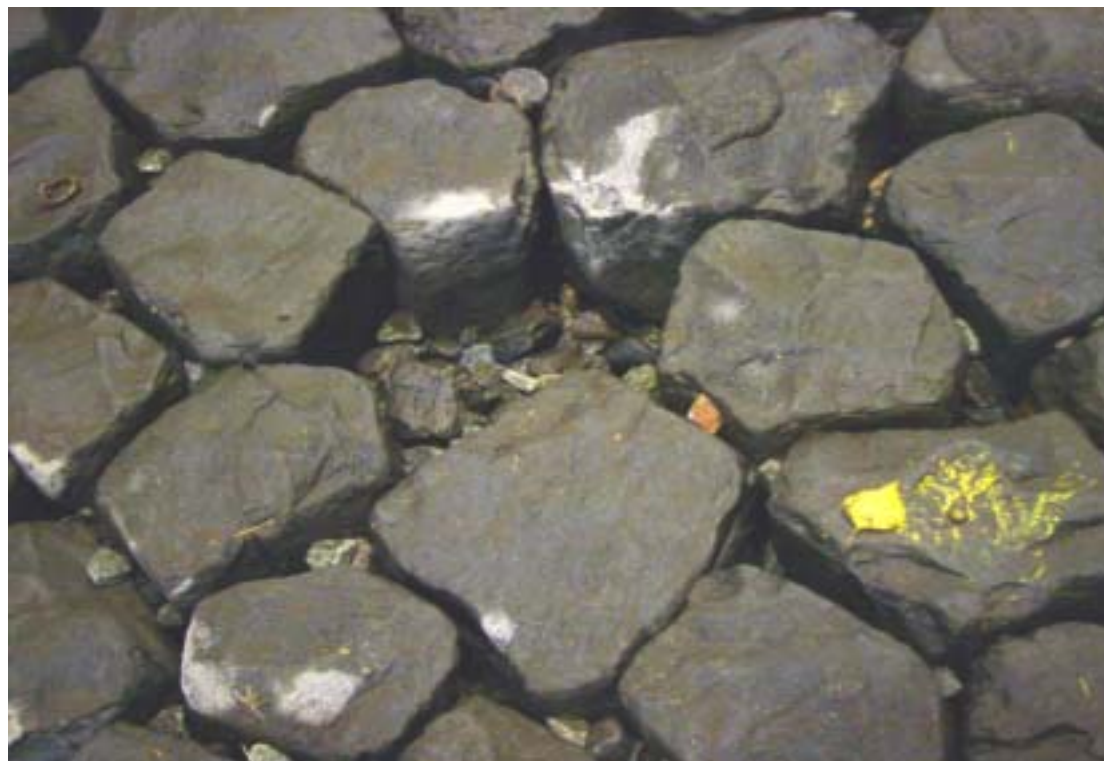
FIG. 10

Schade na proef 8

- Tijdens proef 8 (bij $H_s = 1,26$ m, $T_p = 7,60$ s en $\xi_{op} = 2,42$) of proef 8A (bij $H_s = 1,20$ m, $T_p = 7,70$ s en $\xi_{op} = 2,51$) is er schade ontstaan. Op een afstand van 1,7 m van de gootwand, aan de kant waar de drukopnemers niet zitten, is op een niveau van $z = +3,50$ m een steen uit de bekleding gelicht (zie figuur 10). Deze schade is zo ver onder water ontstaan, dat tijdens de proef dit niet is opgemerkt. Het tijdstip waarop de schade is ontstaan is daardoor niet bekend. Het valt op dat het filtermateriaal nog niet is uitgespoeld, hetgeen een aanwijzing is dat de schade vrij laat in de proef is ontstaan. Het inwasmateriaal was overal nog goed aanwezig.

De proeven op basalt hebben bij een golfsteilheid van 0,013 geleid tot schade bij een golfhoogte van $H_s = 1,26$ m. Door de golven is toen één basaltzuil uit de bekleding gelicht (zie figuur 10). Bij een golfsteilheid van 0,025 is begin van schade ontstaan bij $H_s = 1,54$ m. Er is toen één basaltzuil gedeeltelijk (8,5 cm) omhoog gekomen (zie figuur 9). Bij een golfsteilheid van 0,035 is tot en met een golfhoogte van $H_s = 1,74$ m geen schade aan de basalt ontstaan. Een hogere golfhoogte kon in de goot niet opgewekt worden.

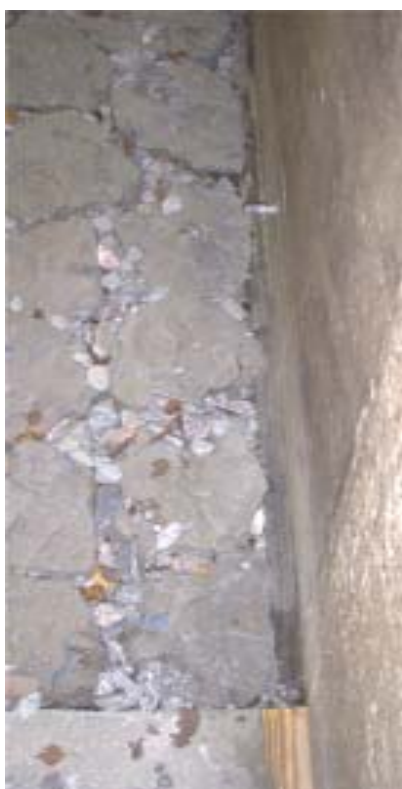
Na proef 18		
WL Delft Hydraulics	H4327	FIG. 11

Indeuking rubber onderaan talud

Indeuking rubber halverwege talud

- Voor proef 13 is een paar vierkante meter van de steenzetting rondom het gat uitgebroken en opnieuw gezet. Vervolgens is er tot en met proef 18 (bij $H_s = 1,74$ m, $T_p = 5,85$ s en $\xi_{op} = 1,58$) geen schade meer geconstateerd. Ook na proef 18 was het inwasmateriaal overal nog goed aanwezig. Ter plaatse van $z = 3,64$ m, $y = 3$ m, is echter het taludoppervlak steeds verder omhoog gekomen tot een waarde van 23 mm na proef 18. Op datzelfde niveau is bij $y = 4$ m en $y = 2$ m het talud ook aanzienlijk omhoog gekomen, respectievelijk 5 mm en 9 mm. De steenzetting is ook steeds verder naar beneden gaan schuiven, tot een maximale verschuiving van 19 mm.

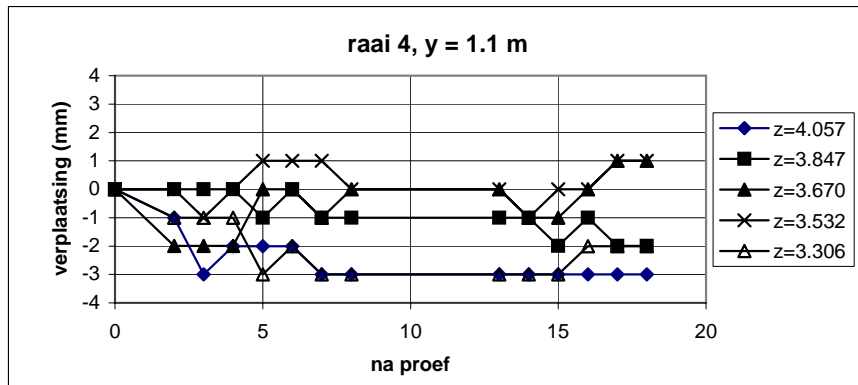
Vervorming van taludoppervlak van Basalt

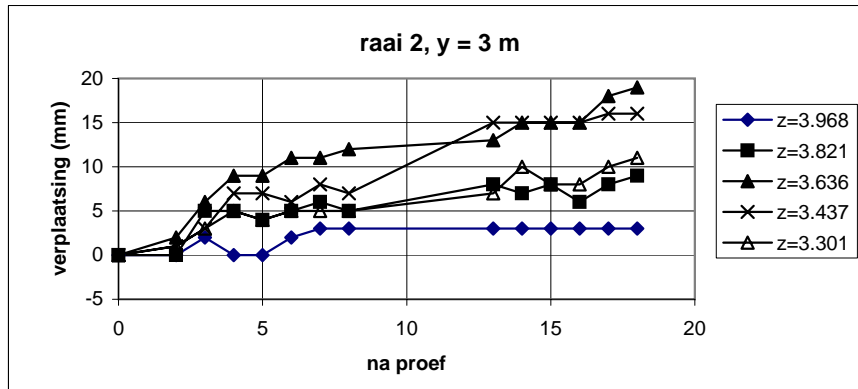
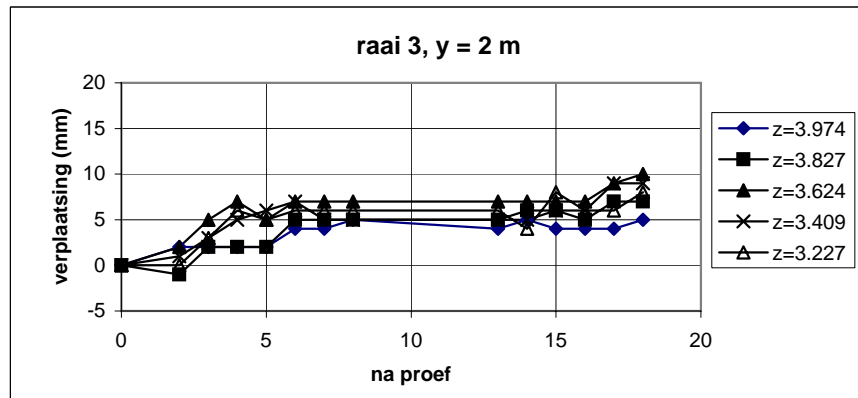
Afschuiving van basalt

- Tijdens proef 3 begint de basaltbekleding enigszins naar beneden te verschuiven (in het vlak van de steenzetting). In figuur 17 is te zien dat op een aantal locaties er een verplaatsing is van enkele millimeters tot maximaal 7 mm. De steenzetting lijkt zich te verdichten. Dit is geen vorm van schade, maar kan wel tot gevolg hebben dat langs een overgangsconstructie boven de basalt er een spleet ontstaat. Daar zullen dan de basaltzuilen slecht geklemd liggen. In deze proefopstelling is de overgangsconstructie zo hoog gekozen dat dit het proefresultaat niet kan beïnvloeden.

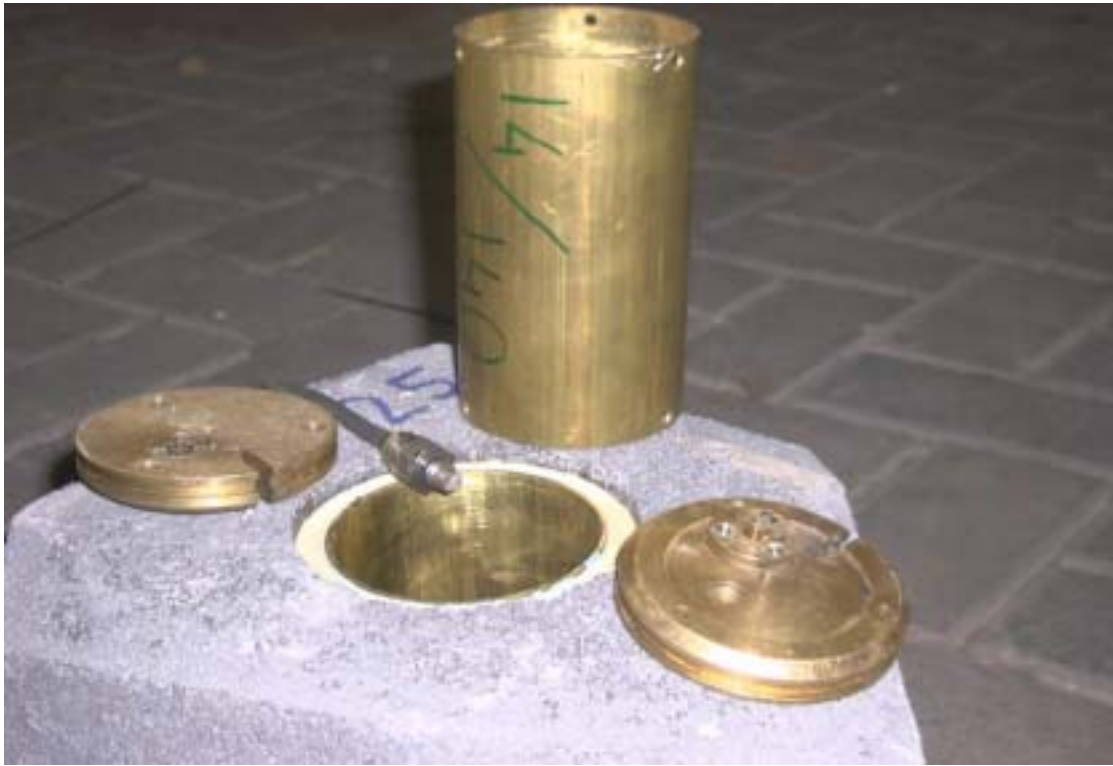
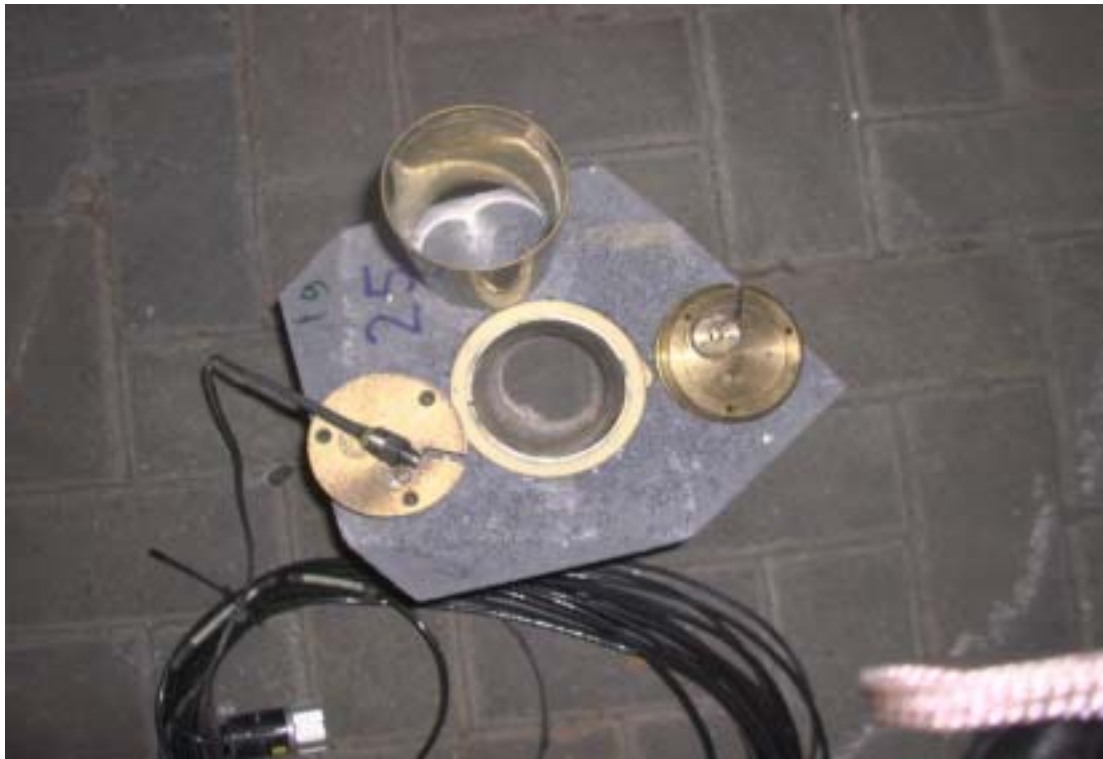
Bevestiging van drukopnemers
in Basalton

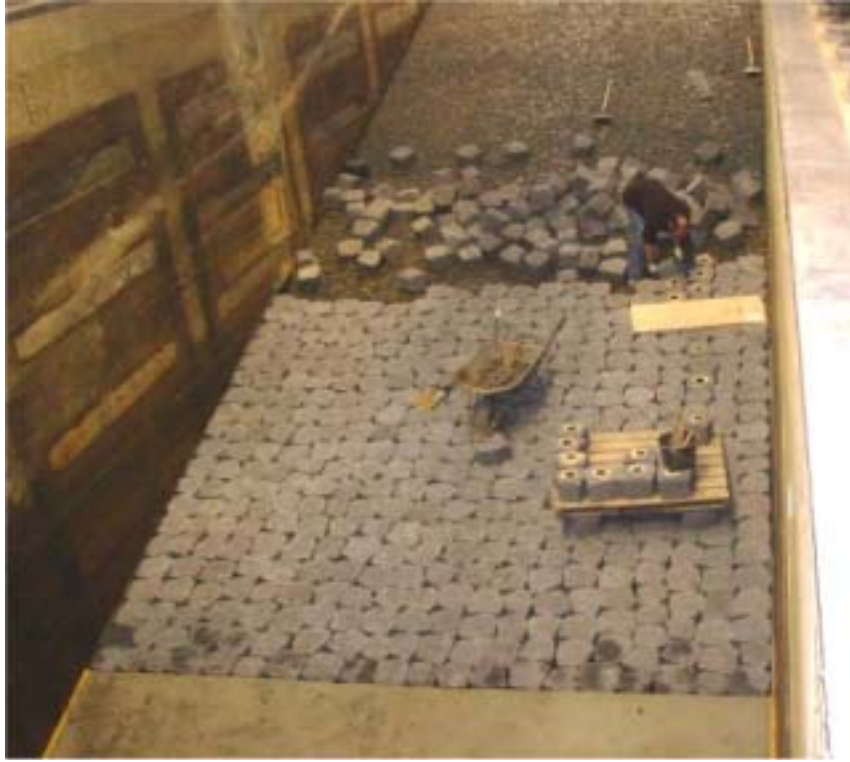
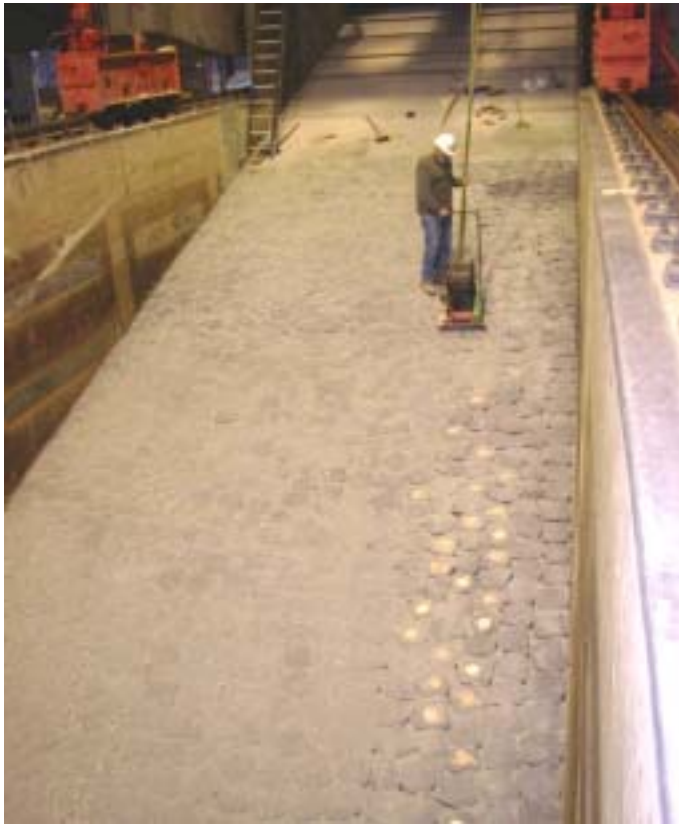
Basalton zetten en aantrillen

Ook in dit geval is de steenzetting door dezelfde steenzetters aangebracht (zie figuur 19). Doordat, in tegenstelling tot de situatie met basaltzuiltjes, met een beperkter aantal blokvormen moest worden gewerkt, kan dit hier en daar tot wat grotere spleten hebben geleid en bovendien is er een patroon van rijen en kolommen van zuilen herkenbaar, zoals te zien is in figuur 19. In het algemeen zag de Basaltonzetting er goed uit. Verder is de bekleding op dezelfde manier afgewerkt als bij de basaltbekleding.

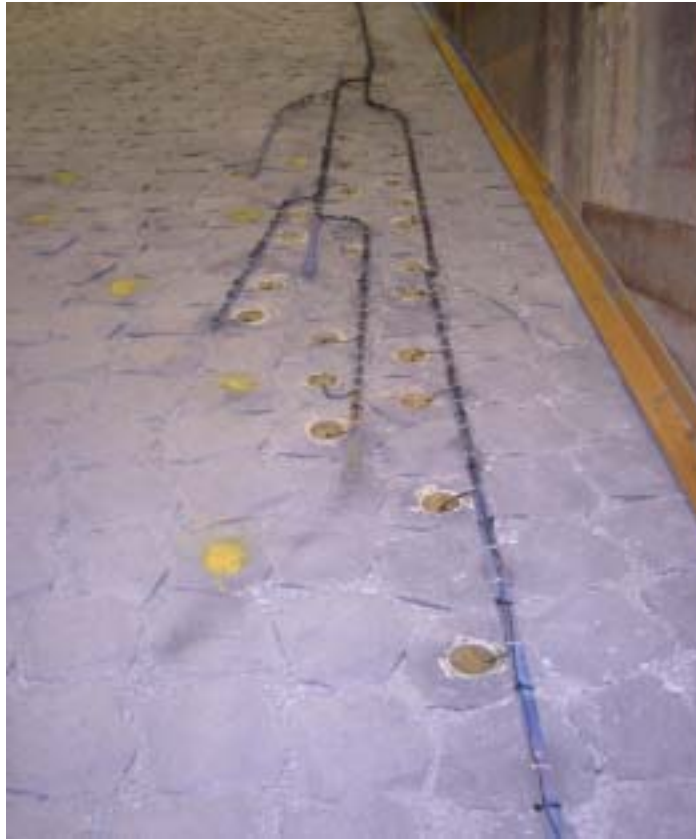
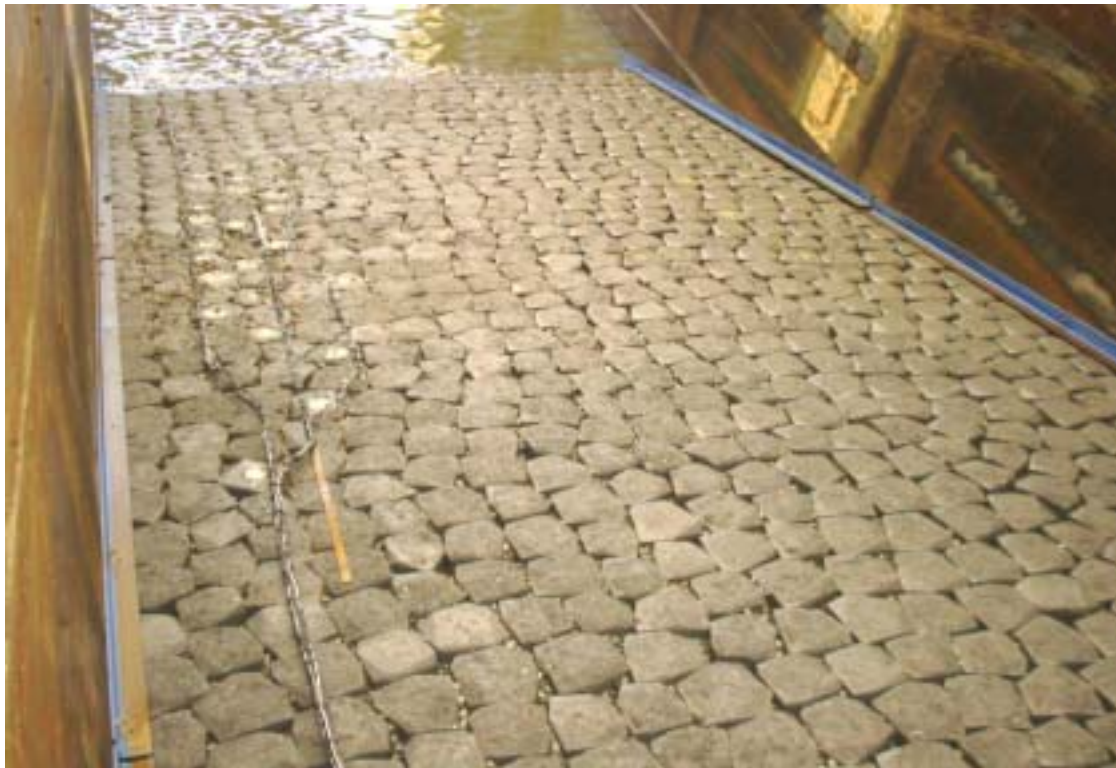
Drukopnemers in Basalton voor de proeven
en taludoppervlak na proef 25

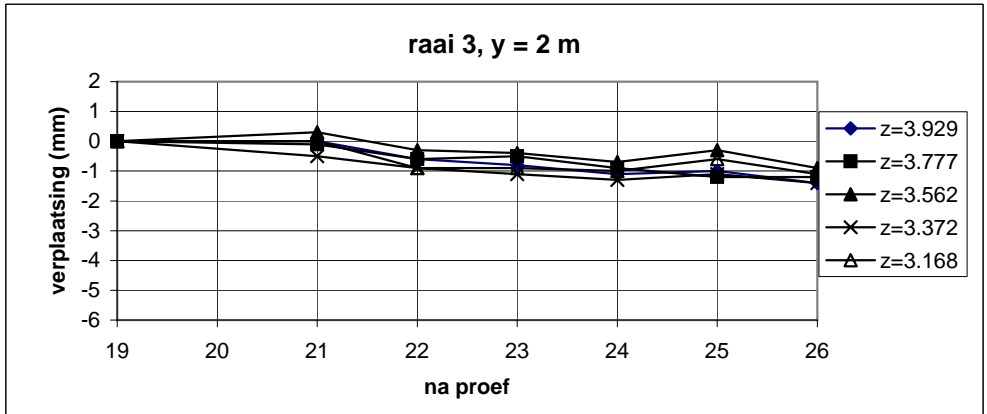
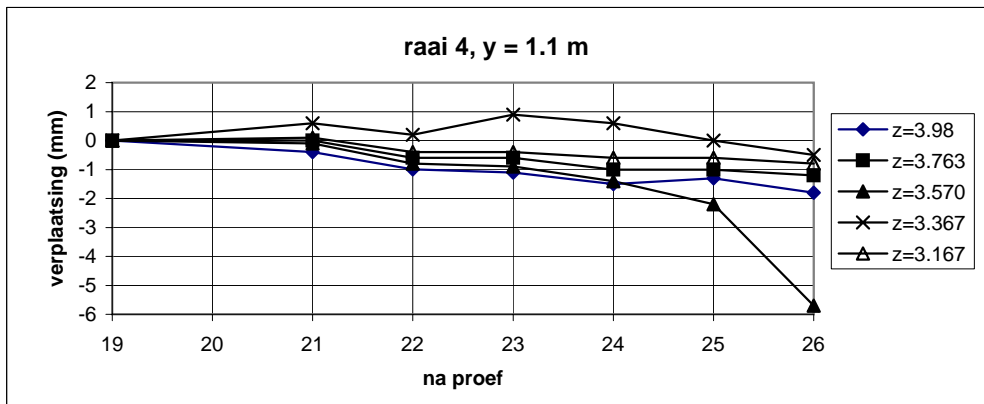
Vervorming van taludoppervlak van Basalton

Van 20 gemerkte stenen in de brekerzone op het talud zijn de afstanden langs het talud tot een vast punt gemeten en zijn de niveaus gewaterpast. De resultaten van deze metingen geven aan of het talud onder de golfbelasting langzaam vervormt of niet. De gegevens van Fase 1 zijn vermeld in de Tabellen 2a en 2b. In figuur 16 en 17 zijn de verplaatsingen ten opzichte van het begin van het onderzoek gegeven. De gegevens van Fase 2 zijn vermeld in de Tabellen 2c en 2d en figuur 21 en 22.

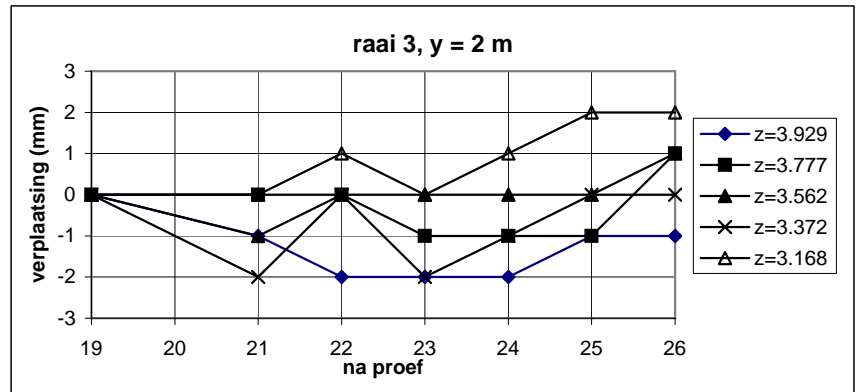
Afschuiving van Basalton
