waterloopkundig laboratorium
delft hydraulics laboratory

buitenmeting spuisluis Haringvliet

evaluatieverslag

M 754 deel 4

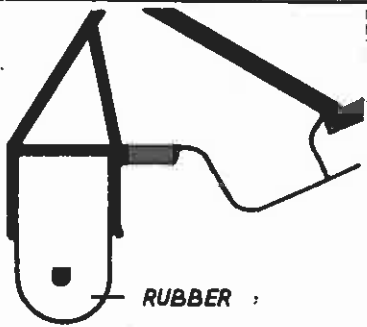
FIG.14

<p>RUBBER</p>

ONDERRANDEN VAN ZEE- EN RIVIERSCHUIVEN
IN MODEL EN PROTOTYPE

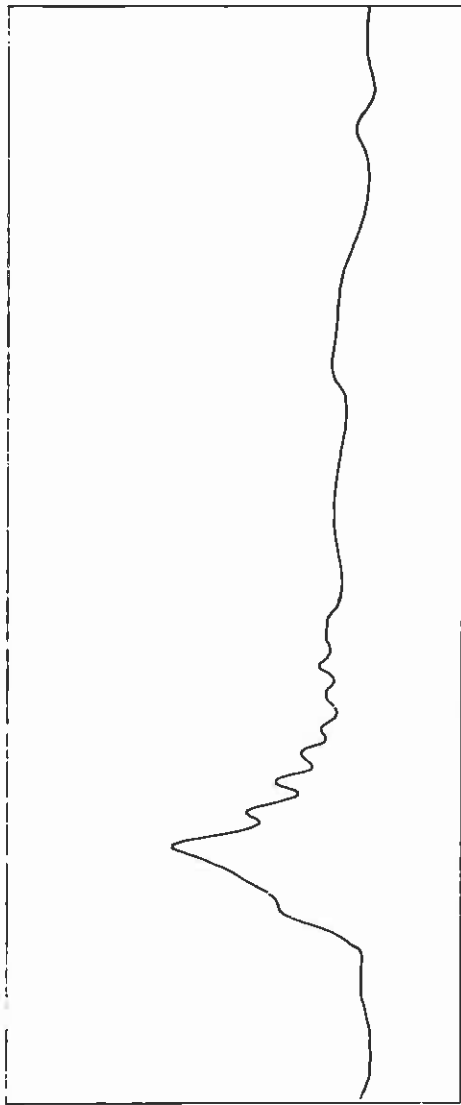
FIG.18

1cm ≅ 0,1 s

1cm ≅ 1 s
