**Morphologische Reaktion
der Waal auf
Baggermaßnahmen**

**Diplomarbeit
Alexander Siegfried**

August 2000

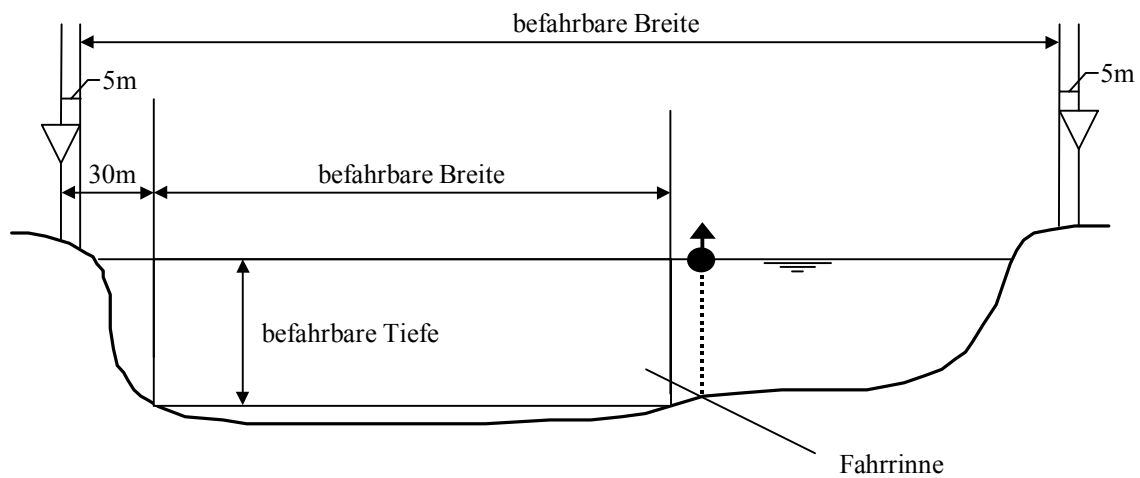
Abbildung 4 – Profil der Fahrrinne

Die Normallinien sind der Flusskrümmung angepasste Linien durch die Mittelpunkte der Buhnenköpfe. In der Draufsicht liegt die Fahrrinne mit einer Breite von 170 m innerhalb der

Normallinien im Flussschlauch mit einem Mindestabstand von 30 m zu dieser Berandung (siehe Abbildung 4). Für die Schifffahrt wird der befahrbare Bereich durch die Betonung markiert. [12]

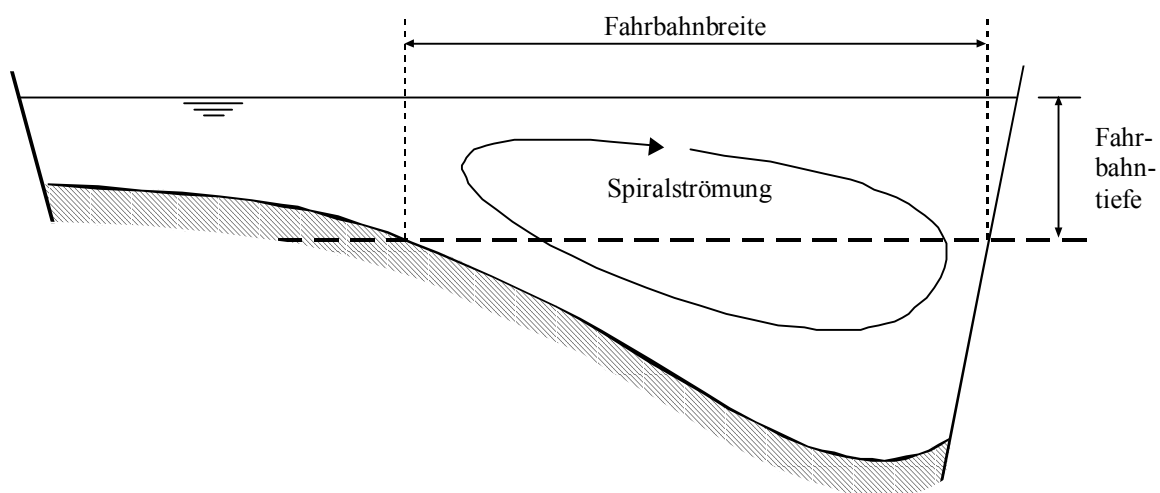
Abbildung 7 – Spiralströmung in einer Flusskrümmung

Je stärker die Hauptströmung oder je größer die Gerinnekrümmung, um so größer die Kraft, welche die Spiral- oder Korkenzieherströmung auf die Flusssohle ausübt. Bei unterschiedlichen Abflüssen stellen sich verschiedene Lagen für die geneigte Sohle von Außen- zur Innenseite ein. Große Werte

des Abflusses Q bewirken, dass sich der tiefe Bereich noch mehr eintieft und die Innenkurve durch Sedimentation stärker ausgeprägt wird. Eine zu große Neigung und infolgedessen eine Verlandung wirkt sich nachteilig auf die Fahrrinne aus.

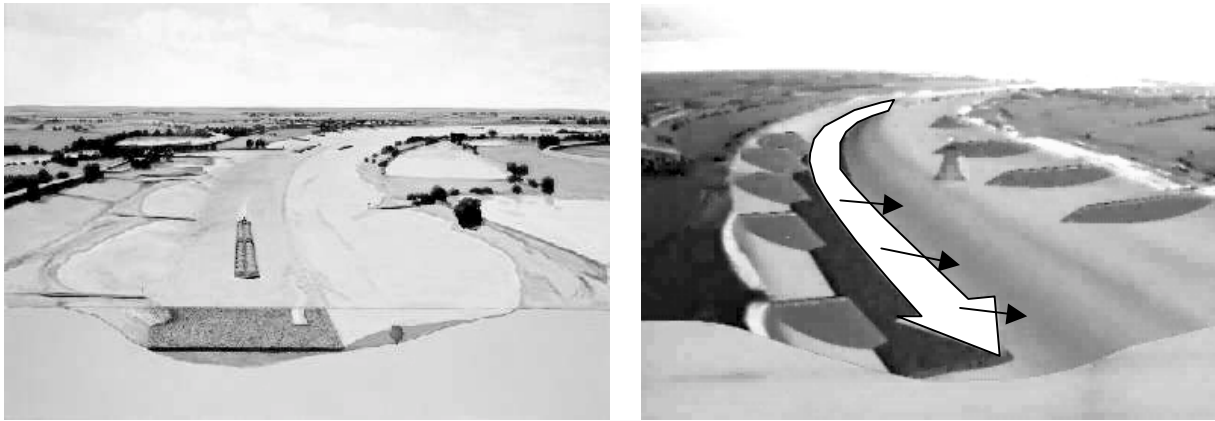
Abbildung 8 – Feste Sohle und Wirkungsweise (Verlagerung der Hauptströmung in Richtung Innenkurve)

Eine feste Sohle (Abbildung 8) wird in einem gekrümmten Gerinneabschnitt außen angeordnet. Sie besteht aus schweren Steinlagen, die eine Erosion in der Kurvenaußenseite verhindern. Nach der Bauphase ist die Sohle außen höher als zuvor, wodurch die durchströmte Fläche zunächst reduziert wird. Die Strömungsgeschwindigkeit nimmt besonders in Innenseite der Kurve zu und dort tritt Erosion auf. Das Ergebnis ist eine breitere Fahrrinne mit einer stabileren Tiefe. Zusätzlich kann der Abtrag an der Kurveninnenseite durch Baggerarbeiten unterstützt werden, um den Vorgang zu beschleunigen und so schneller zum neuen natürlichen Gleichgewicht zu kommen. Ein weiterer Effekt, der sich durch die geänderten Strömungsverhältnisse einstellt, ist eine Eintiefung im Unterstrom der festen Sohle, sowie eine Versandung in der Verlängerung der Kurveninnenseite. In der Waal sind an zwei Stellen feste Sohlen gebaut worden: Bei Nijmegen in einer Länge von 2 km; hier wurden 50 m Breite gewonnen – und bei St. Andries mit 3,1 km Länge und 60 m Breitenzuwachs. Die sehr gute Wirkungsweise bei St. Andries hat mittlerweile dazu geführt, dass die Innenseite der Kurve unter das Niveau der fixierten Sohle gesunken ist, und diese bereits Gefahr läuft, ihre Stabilität zu verlieren.

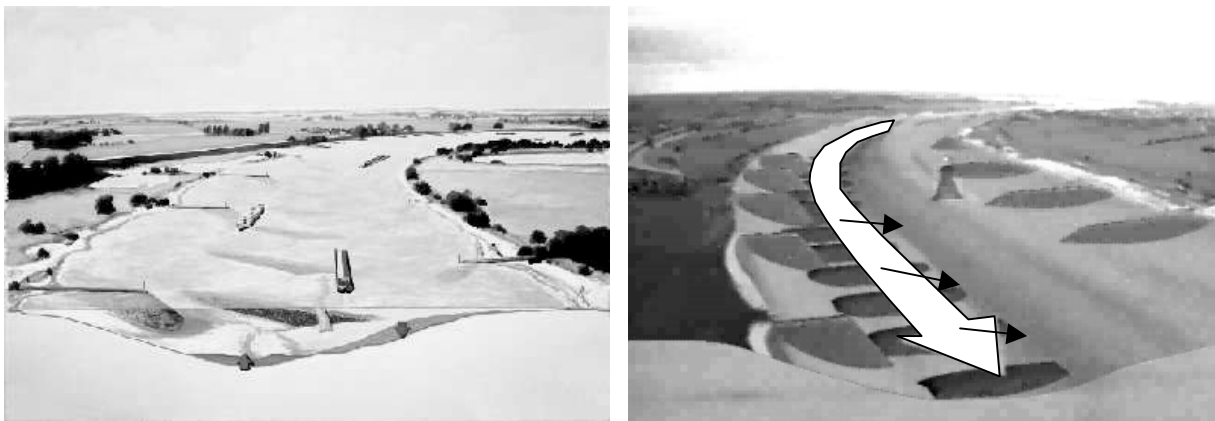
Abbildung 9 – Bodenschwellen und Wirkungsweise (Verlagerung der Hauptströmung in Richtung Innenkurve)

Bodenschwellen (Abbildung 9) sind unter der Wasseroberfläche liegende Buhnen von etwa 200 m Länge, die senkrecht zur Strömungsrichtung liegen. Durch ein Feld von Bodenschwellen wird die weiter oben beschriebene Spiralströmung behindert und unterbrochen. So wird die Erosion am außenseitigen Ufer eingeschränkt. Bodenschwellen finden sich in der Waal bei Erlecom. Auf 2,8 km Länge sind 54 Schwellen von 2,8 m Höhe im Abstand von jeweils 50 m angeordnet.

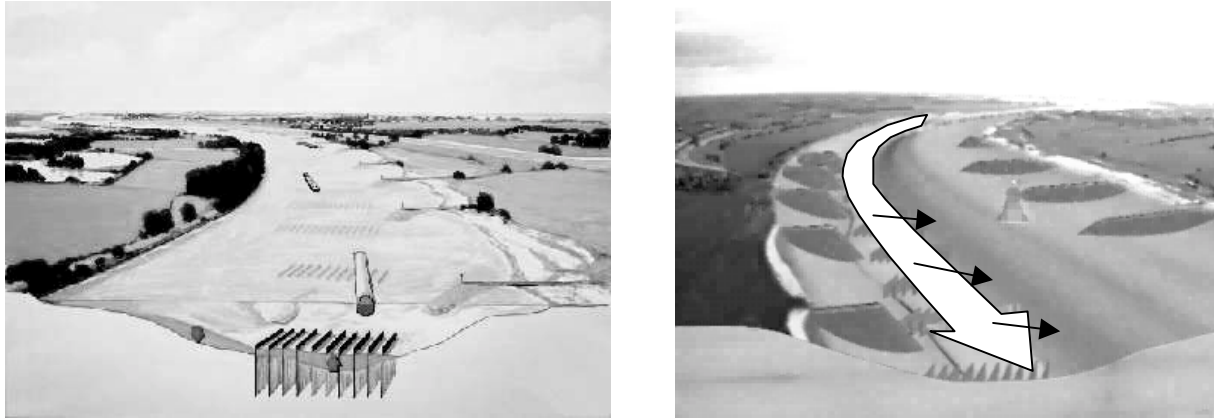
Abbildung 10 – Bodenleitwände und Wirkungsweise (Verlagerung der Hauptströmung in Richtung Innenkurve)

Bodenleitwände (Abbildung 10) sind aus Stahl und liegen längs der Hauptströmungsrichtung in gekrümmten Flussabschnitten. Sie dienen ebenfalls dazu, die Korkenzieherströmung aufzulösen und sorgen so für eine ebenere Sohle in Kurven. Gebaut werden sie im Normalfall mit einer Länge von

10 m und einem gleichmäßigen Abstand von 7,5 m. Die Anzahl der Wände in einem solchen Feld schwankt zwischen 1 bis 13 und ist an das Platzangebot, und damit die Breite des Gewässers, gebunden. Der Abstand der Leitwandfelder zueinander beträgt zwischen 80 und 120 m. Auf diese Weise kann eine gesamte Flussbiegung mit Leitwänden ausgestattet werden.

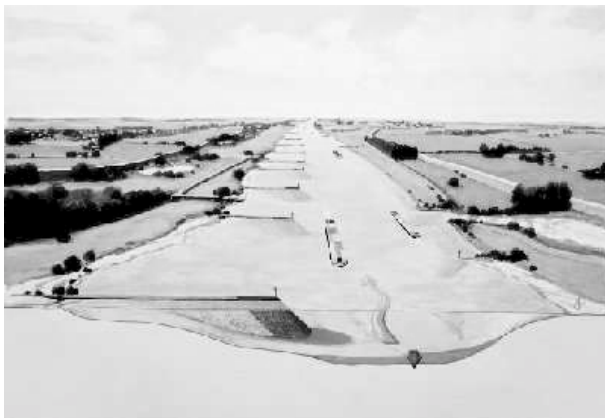
Abbildung 12 – Buhnenverlängerung

Buhnen schützen die Ufer gegen die Strömung, indem sie die Strömungsgeschwindigkeit in Ufernähe stark herabsetzen und dort so Erosion vermeiden. Ein weiterer Effekt ergibt sich in der Fließrinne. Hier wird die Strömungsgeschwindigkeit erhöht, und die Ansammlung von Sand nimmt ab. Dazu dürfen die Buhnen jedoch nicht zu weit voneinander entfernt liegen, da sich sonst kein Wirbel in den Buhnenfeldern einstellt. Der Wirbel unterstützt die Hauptströmung und verhindert, dass diese sich in die Buhnenzwischenräume hinein ausbreiten kann, was zu einer Versandung in der Fahrrinne führen würde. Eine Verlängerung der Buhnen (Abbildung 12) unter dieser Randbedingung eignet sich also dazu, eine tiefere Fahrrinne herzustellen. Dies ist jedoch nur dann möglich, wenn durch die Erweiterung der Bauwerke die Mindestbreite von 170 m nicht unterschritten wird. Es ist geplant, je nach Erfahrung mit den Baggerarbeiten, eine Buhnenverlegung bei Dreumel (zwischen Tiel und St. Andries) durchzuführen.

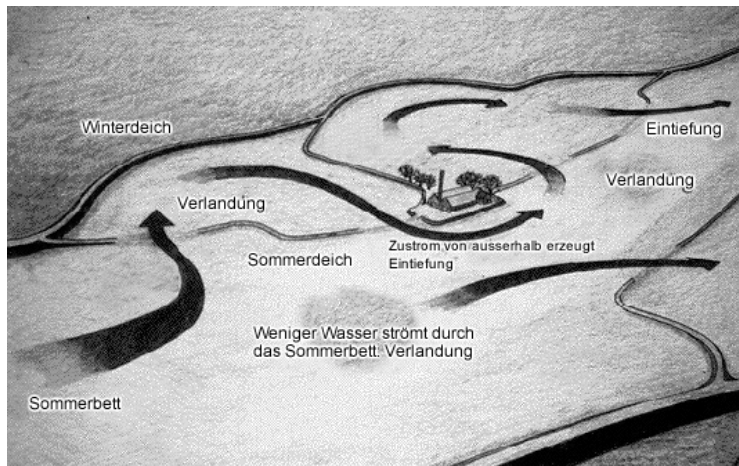
Abbildung 13 – Seitliches Ausweichen der Strömung in das Winterbett

An vielen Stellen strömen in der Waal bei höherem Wasserstand große Wassermassen auch außerhalb der eigentlichen Fahrrinne. Durch dieses seitliche Ausweichen großer Teile der Strömung nimmt die Fließgeschwindigkeit im eigentlichen Sommerbett ab, wodurch Sandbänke entstehen können (Abbildung 13). Diese bilden bei zurückgehendem Abfluss Hindernisse in der Fahrrinne. Dieser Vorgang kann mittels Erhöhung der Ufer und Dämme des Sommerbettes erreicht werden, wobei über die Wirkungen solcher Baumaßnahmen wenig Erfahrung besteht. Vorläufig wird daher auf eine Anwendung im größeren Umfang verzichtet, und es sollen zunächst an einem Pilotprojekt Erprobungen stattfinden.

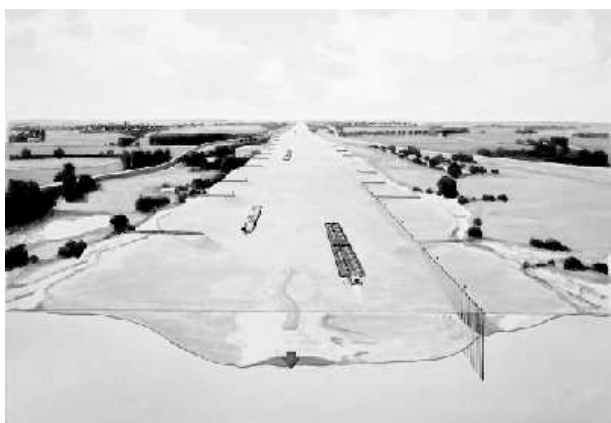
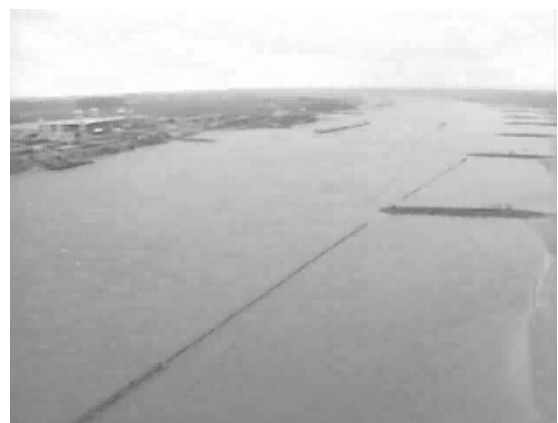
Abbildung 14 – Abtrennen von Bühnenfeldern. Links: Schema, Rechts: Anwendung bei Ochten

In Abschnitten, in denen die Waal wegen eventuell vorliegender Breite langsamer fließt, besteht die Gefahr, dass Sandbänke in der Fahrrinne entstehen. Dies kann besonders in der Mitte zwischen den in diesem Bereich liegenden Bühnen vorkommen. Mit dem Abtrennen der Bühnenfelder durch eine durchgehende Berandung wird dieser Entwicklung begegnet bei einer gleichmäßigeren und stärkeren Hauptströmung. Das Abtrennen der Bühnenfelder hat auch ökologische Vorteile, da in den so entstehenden Gebieten verschiedene Flussorganismen gute Lebensbedingungen vorfinden. 1997 sind bei Beuningen, Ochten und Beneden-Leeuwen einige Bühnenfelder teilweise mit Holzpfeilern geschlossen worden (Abbildung 14). Die Maßnahmen müssen noch bilanziert werden.

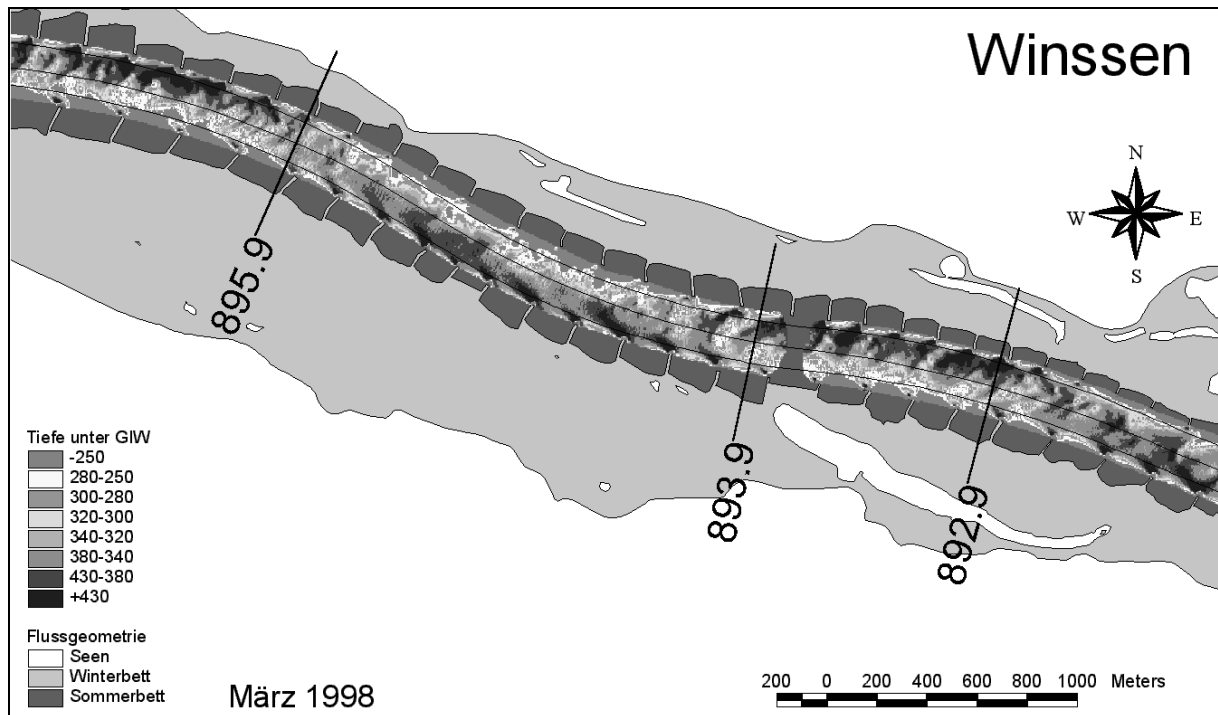
Abbildung 21 – Übersichtsmessung im März 1998 bei Winssen; rechts weiter im Oberstrom schließt sich Ewijk an

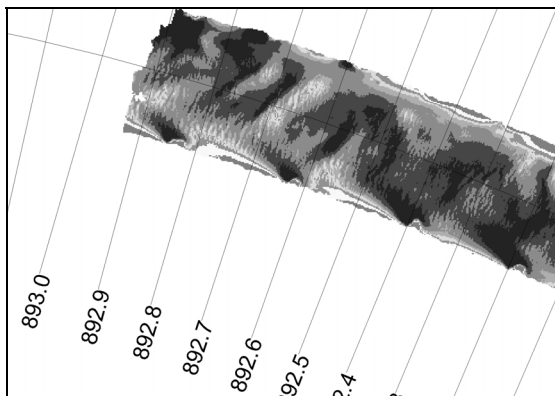
Abbildung 24 – Aufteilen der Daten in 100m-Querschnitte

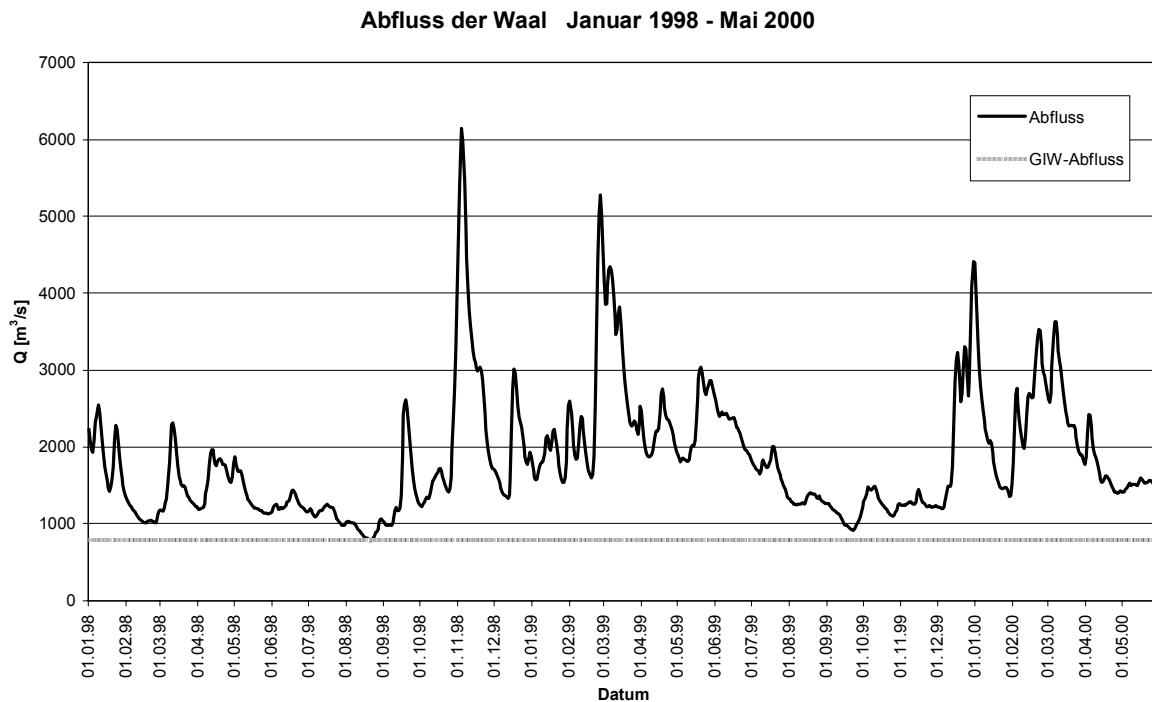
Abbildung 26 – Tägliche Werte des Abflusses der Waal

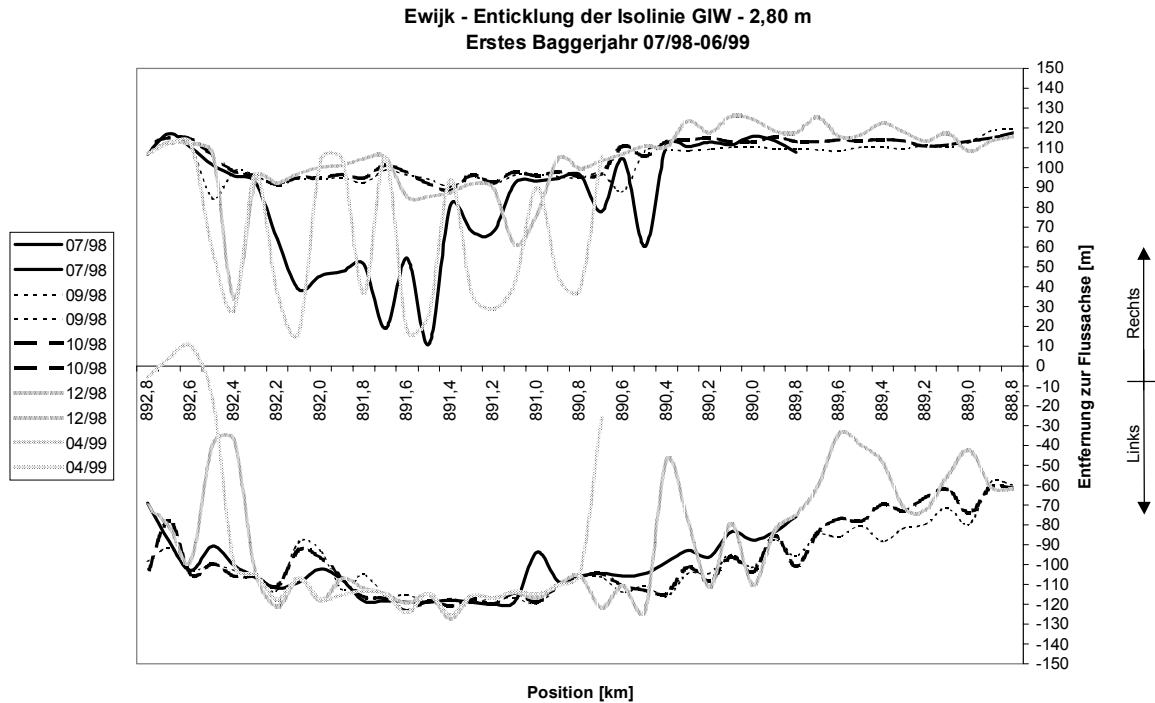
Abbildung 34 – Diese Grafik zeigt die Entwicklung der Tiefenlinie 2,8 m unter GIW. Dabei ist die Flussachse geradegebogen.

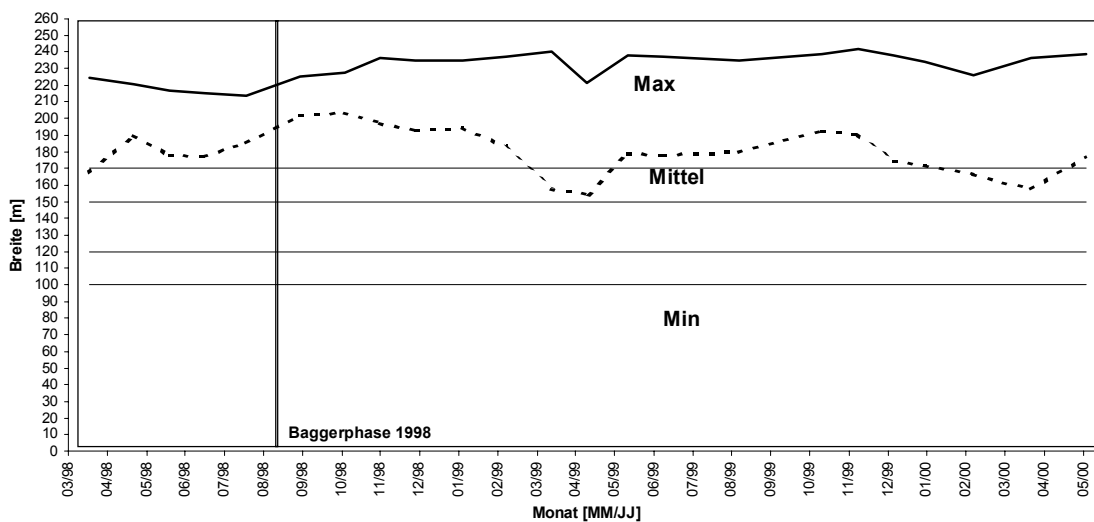
Abbildung 35 – a) Entwicklung der Kanalbreite bei Ewijk, b) Abfluss

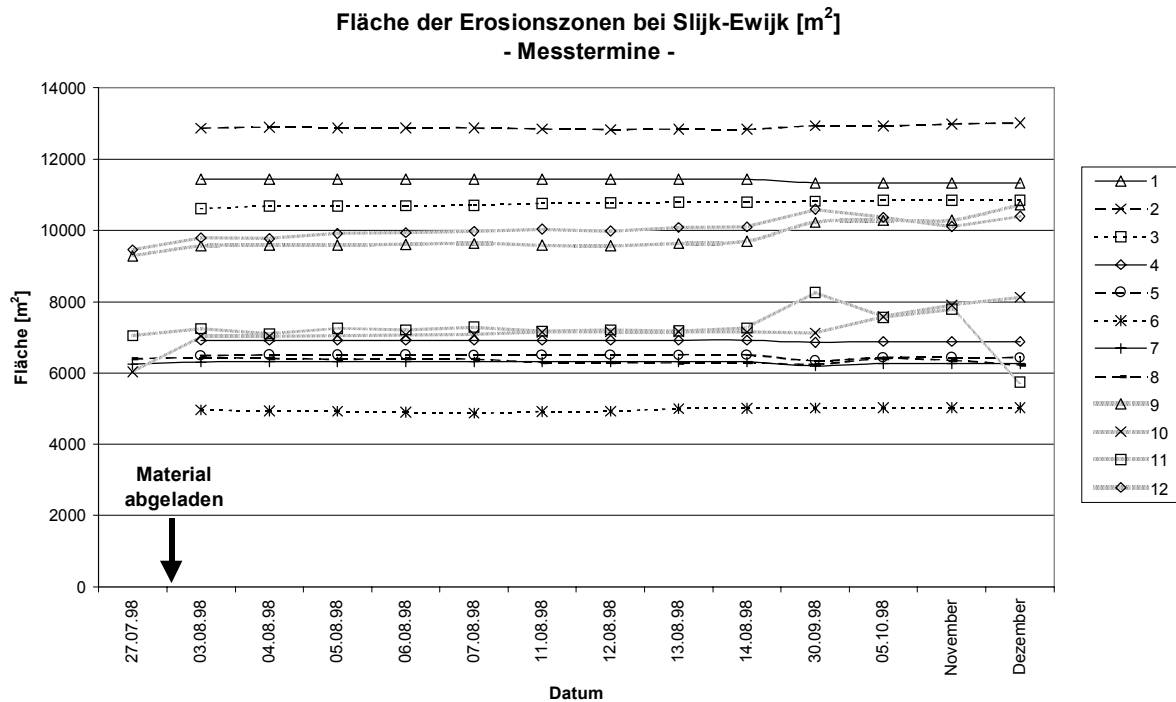
Abbildung 54 – Entwicklung der Flächenausdehnung der Erosionszonen bei Slijk-Ewijk
