Kleuronderzoek naar de afwerkklagen van het interieur van het Kantoorgebouw van de Van Nelle-fabriek te Rotterdam

In opdracht van: drs. F. Altenburg
 Monumentenzorg Dienst Stedenbouw en
 Volkshuisvesting Rotterdam

Projectnummer: 2000-024
Documentatiemap: 99/15
Objectnummer: 2259

Amsterdam, 29 maart 2000

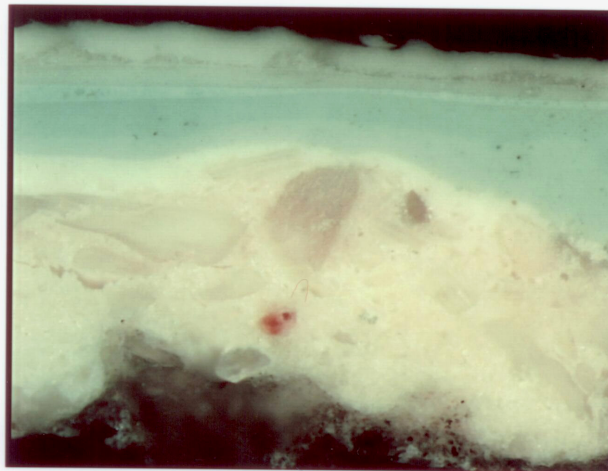
Op het grijze beton ligt een lichtbruine krijtlijmgrondering, gevolgd door een witte verflaag, bestaande uit bariumsulfaat gemengd met zinkwit of lithopoon. Hierop ligt een groene voorberekingslaag met hierin zinkwit en weinig chroomoxidegroen, gevolgd door een groene afwerklaag, bestaande uit zinkwit, weinig chroomoxidegroen, enkele pigmentkorrels zinkchromaat en enkele Pruisisch blauwe pigmentkorrels (**eerste afwerkstadium**).

Hierna volgt een lichtgroene verflaag met hierin bariumsulfaat gemengd met zinkwit of lithopoon, uiterst weinig fijn verdeeld groen pigment en weinig zinkchromaat (**tweede afwerkstadium**). Hierop ligt een grijzige zinkwitverflaag (**derde afwerkstadium**).

Deze wordt met een lichtbruine krijtlijmlaag bedekt, waarop een zinkwitverflaag is aangebracht. Beide verflagen zijn waarschijnlijk preparatielagen voor het aanbrengen van het linnen. Hierna volgt het linnen. Op het linnen ligt een zinkwitgrondering met daarop een groene voorberekingslaag, bestaande uit zinkwit, weinig titaandioxide en weinig chroomoxidegroen, gevolgd door een groene afwerklaag met hierin zinkwit, weinig titaandioxide en weinig chroomoxidegroen.

Het verfmonster bevat niet de laatste witte afwerkstadia, die wel bij het stratigrafisch onderzoek zijn blootgelegd.

Afbeelding 7.
Verdwaarsdoorsnede in opvallend gepolariseerd licht van het eerste afwerkstadium en enkele overschil-
deringen van de wand van de kolom van het kantoor (*monsternummer 2259/43*). Vergroting 130x.

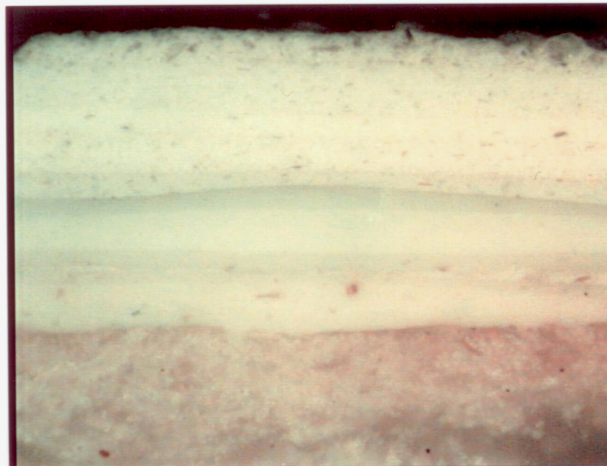
Op het grijze beton liggen twee dikke lichtbruine verbruinde krijtlijmgronderingen. Hierop ligt een witte verflaag, bestaande uit bariumsulfaat gemengd met zinkwit of lithopoon en uiterst weinig ijzeroxidegeel, gevolgd door een grijzige zinkwitafwerklaag (**eerste afwerkstadium**). Deze grijzige zinkwitafwerklaag vertoont aan het verfloppervlak enkele craquelures.

Hierna volgt een zinkwitgrondering met daarop een grijzige zinkwitafwerklaag (**tweede afwerkstadium**). Vervolgens een witte grondering, bestaande uit zinkwit en titaandioxide, met daarop een grijze zinkwitafwerklaag (**derde afwerkstadium**).

Hierop ligt een grijzige grondering met hierin bariumsulfaat, titaandioxide, krijt en weinig zinkwit, gevolgd door een gelige afwerklaag, bestaande uit titaandioxide en krijt (**vierde afwerkstadium**). Hierna volgt een wit afwerkstadium met hierin titaandioxide en krijt (**vijfde afwerkstadium**).

Afbeelding 8.
Verfdoorsnede in opvallend gepolariseerd licht van het eerste afwerkstadium en de overschilderingen van de kolom van het kantoor (*monsternummer 2259/44*). Vergroting 130x.
